## PROCES-VERBAL DE DESCRIPTION D'IMMEUBLE

Que la Société BNP PARIBAS PERSONAL FINANCE poursuit l'exécution par voie de saisie immobilière à l'encontre de Monsieur CAMOIN et de Madame BOBE, sur un bien immobilier situé sur la commune de NEMOURS (77140) 7 rue du Picardeau, dont ils sont propriétaires.

**7 RUE DU PICARDEAU  
77140 NEMOURS**

# Rapport de repérage des matériaux et produits contenant de l'amiante Listes A & B

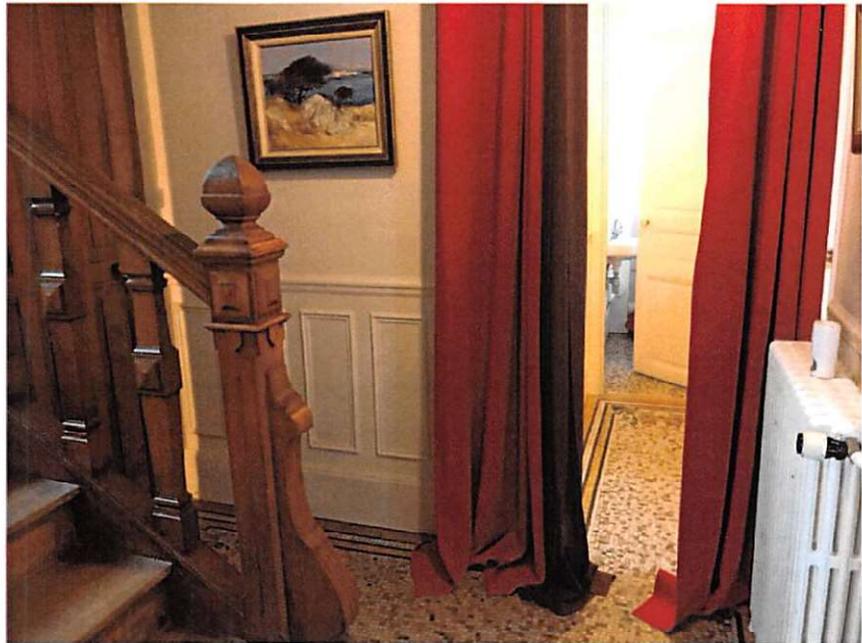
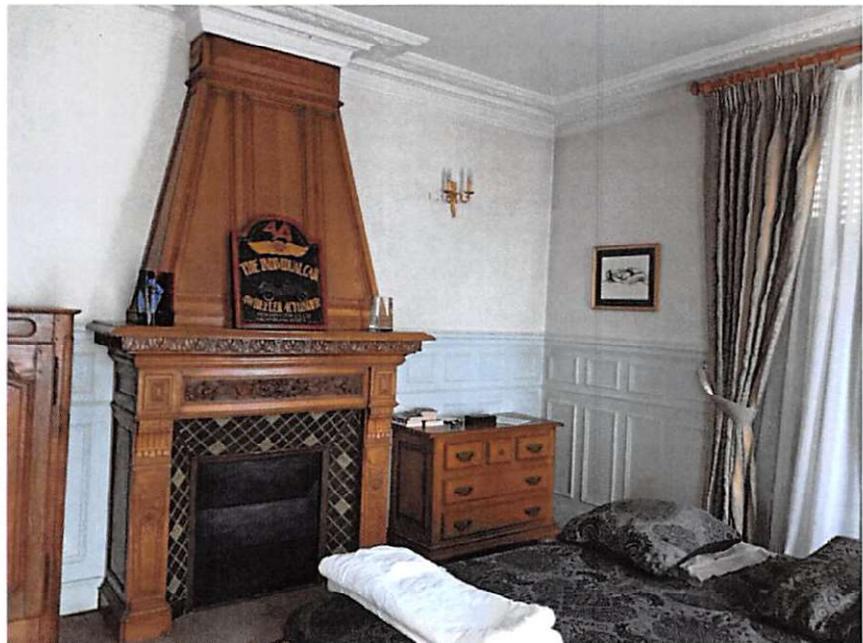
Carrelage mosaïque au sol – murs et plafond peints (mauvais état de la peinture en plafond) – une fenêtre à un battant avec vitre cathédrale.

Tommettes au sol – murs et plafond peints – une fenêtre avec boiseries et simple vitrage – un radiateur.

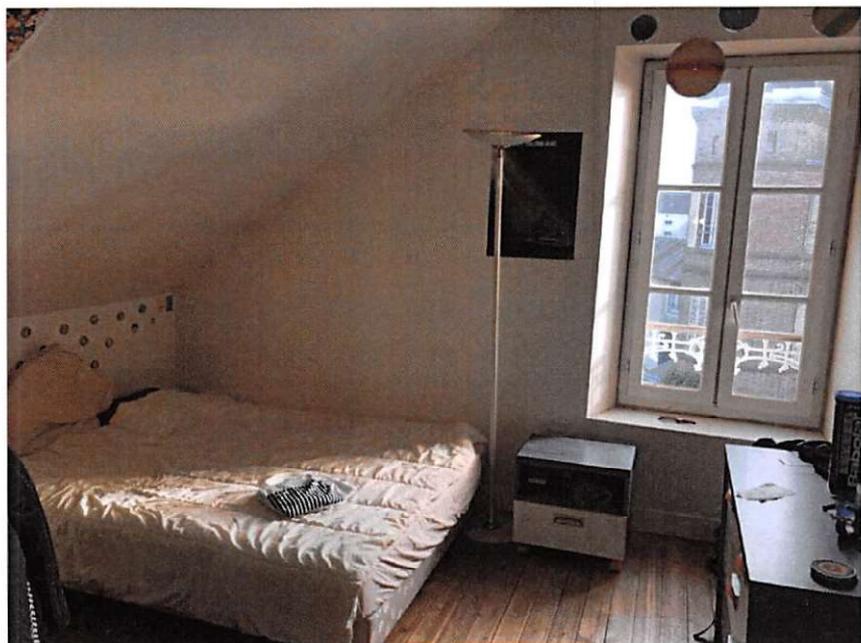
Parquet au sol – murs, plafond et soupende peints – un radiateur – une fenêtre double vitrage dont le rebord intérieur est enfoncé.
