PROCES-VERBAL DE DESCRIPTION

**« A GRISY SUISNES (77166) 23 rue Valoise
Cadastré : C n°712 et Cn°713 pour 22 a 10 ca**

Une maison comprenant un rez-de-chaussée, 1 étage, combles, cellier, puits, dépendance »

Me suis rendu ce jour 18 décembre 2019 à 15h30, 23 rue Valoise à GRISY SUISNES (77) accompagné de :

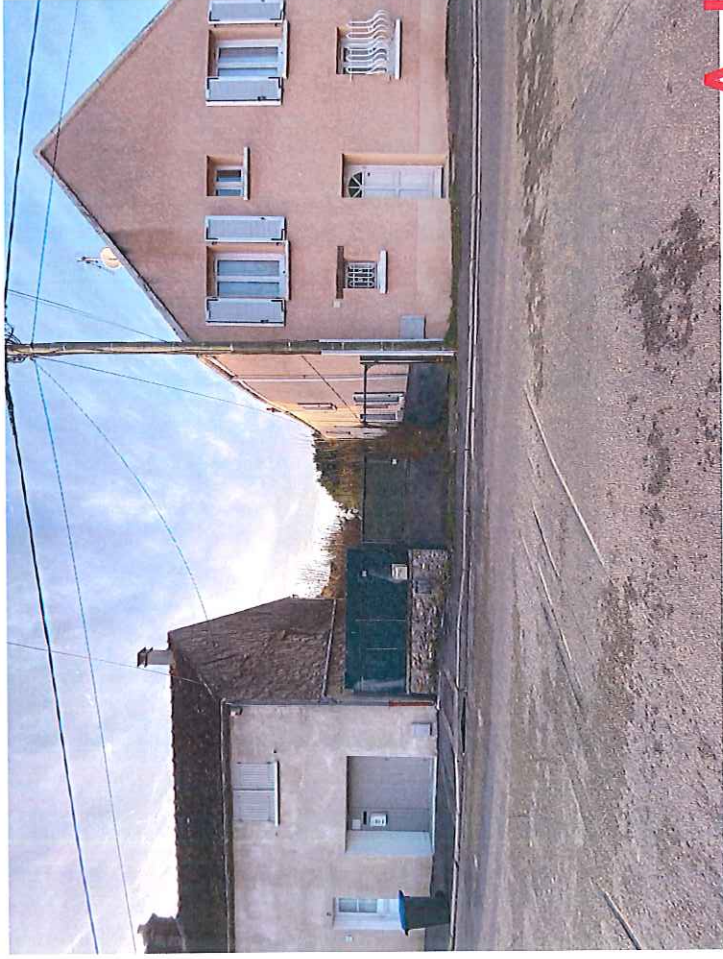
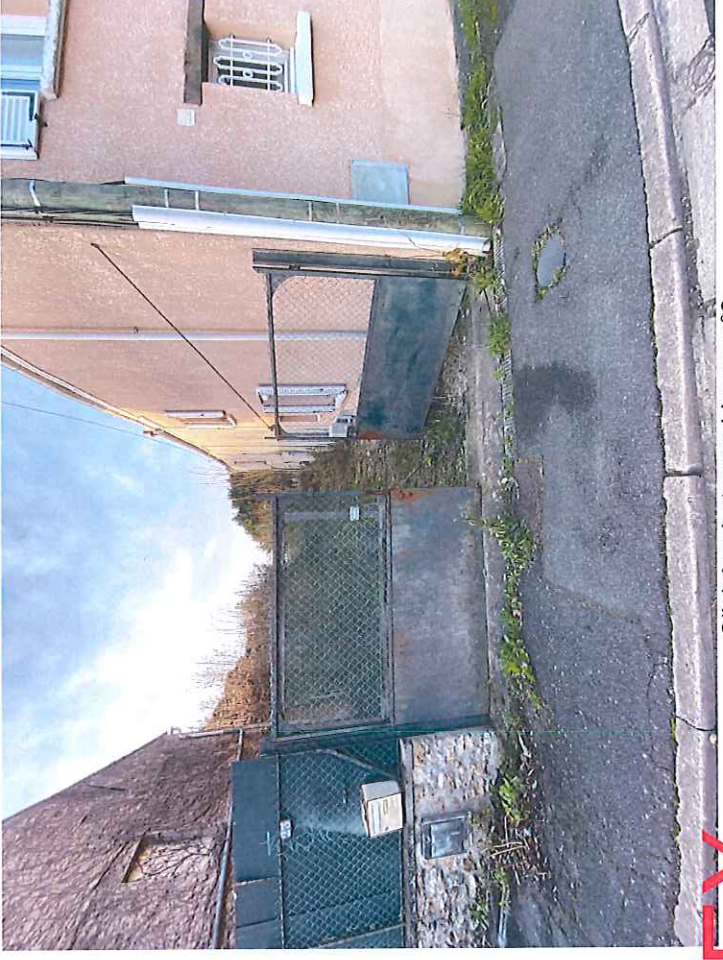
On pénètre dans le terrain depuis la rue par un portail en fer à deux vantaux à la gauche duquel se trouve un muret en pierre surmonté d'un grillage (**Clichés photographiques n°5 et 6**).

Le portail est en mauvais état.

Il est fermé à l'aide de simples fils de fer.

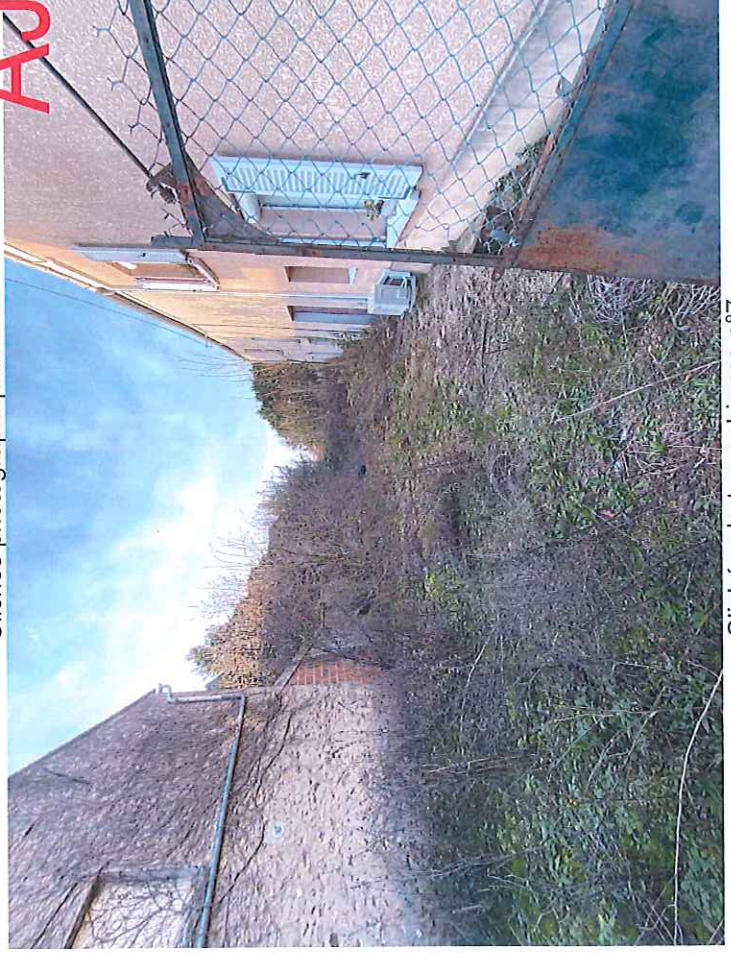
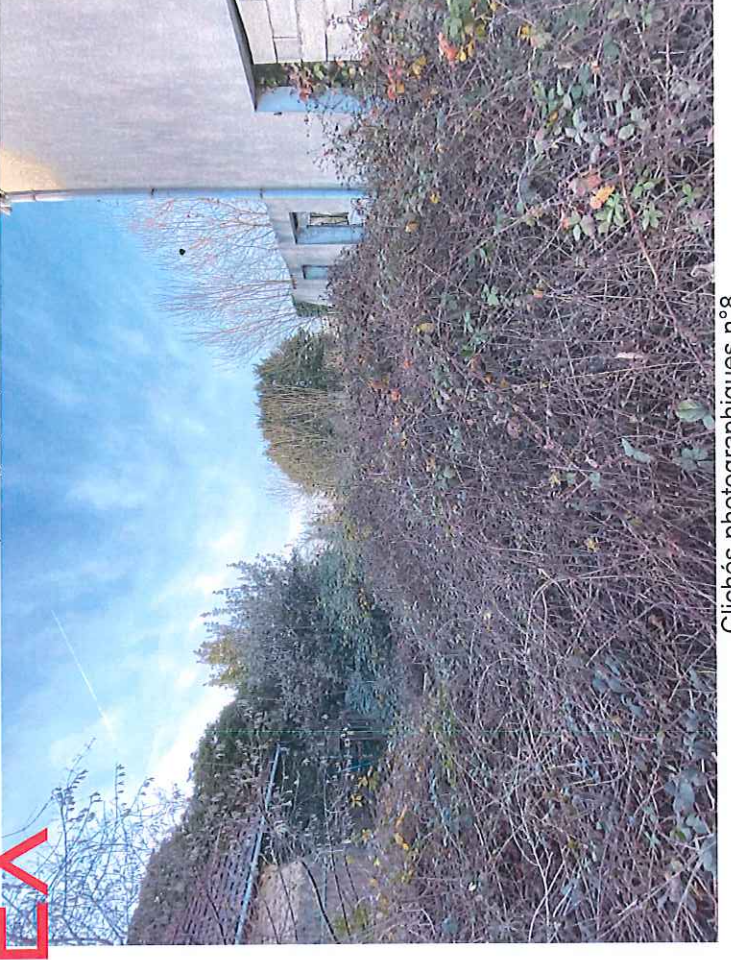
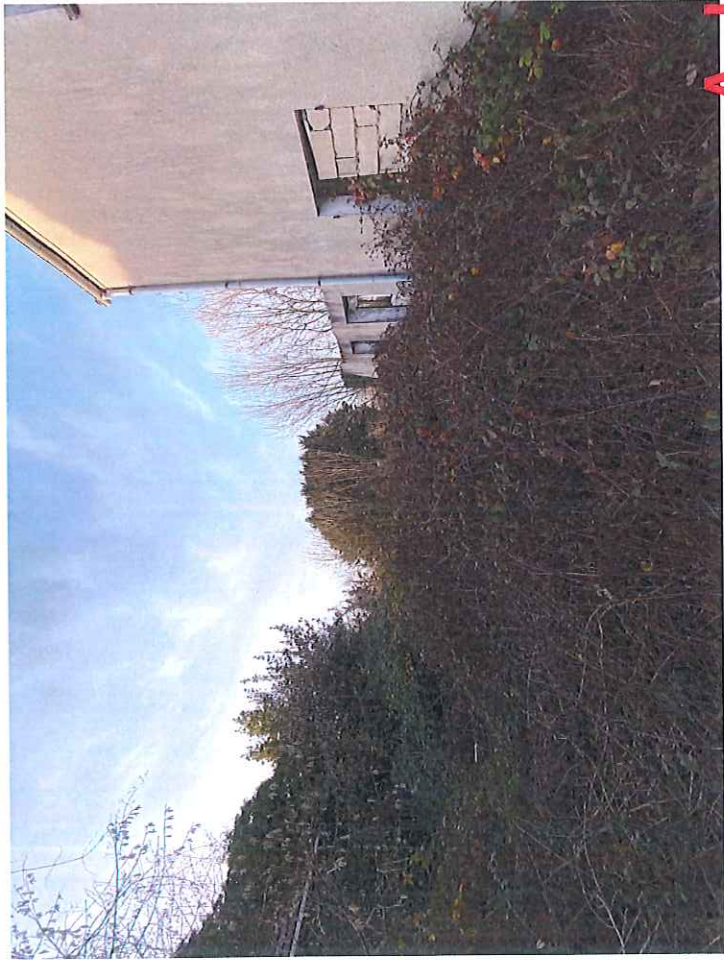
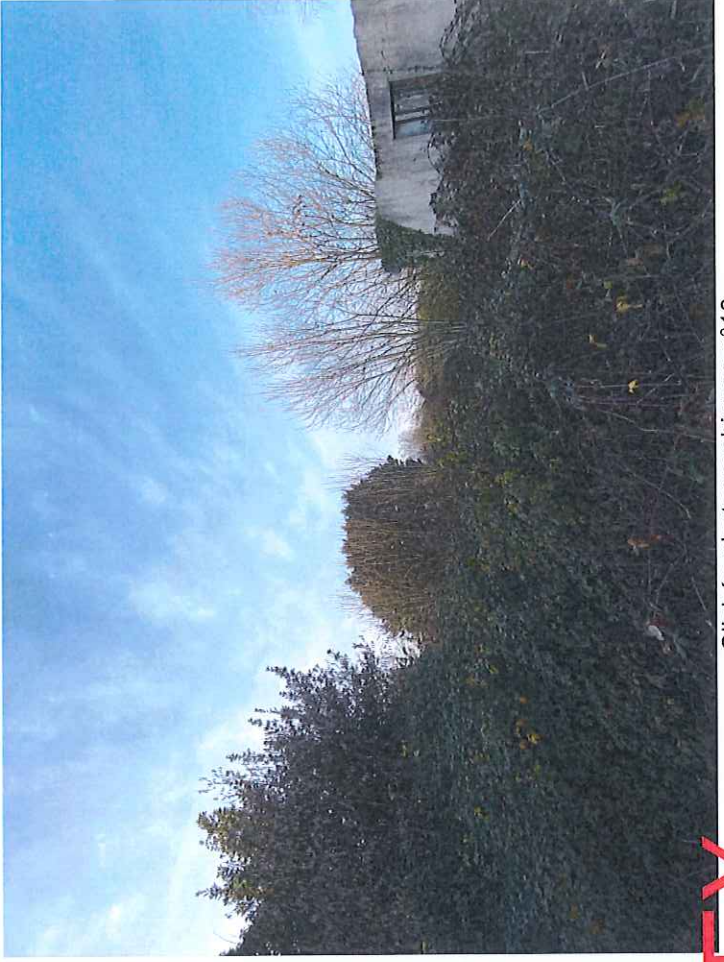
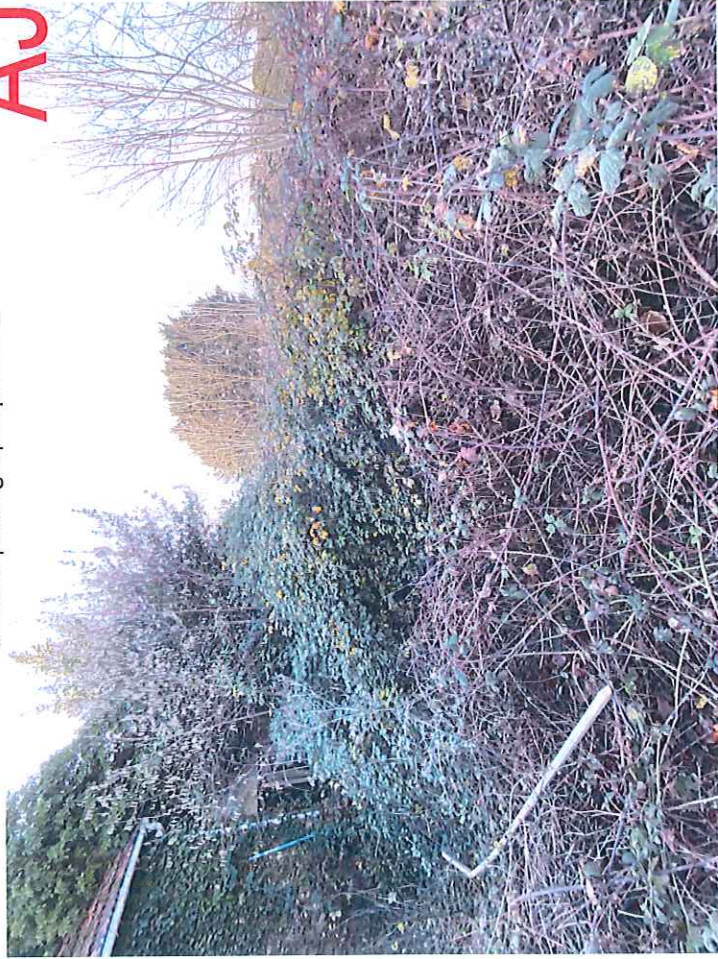
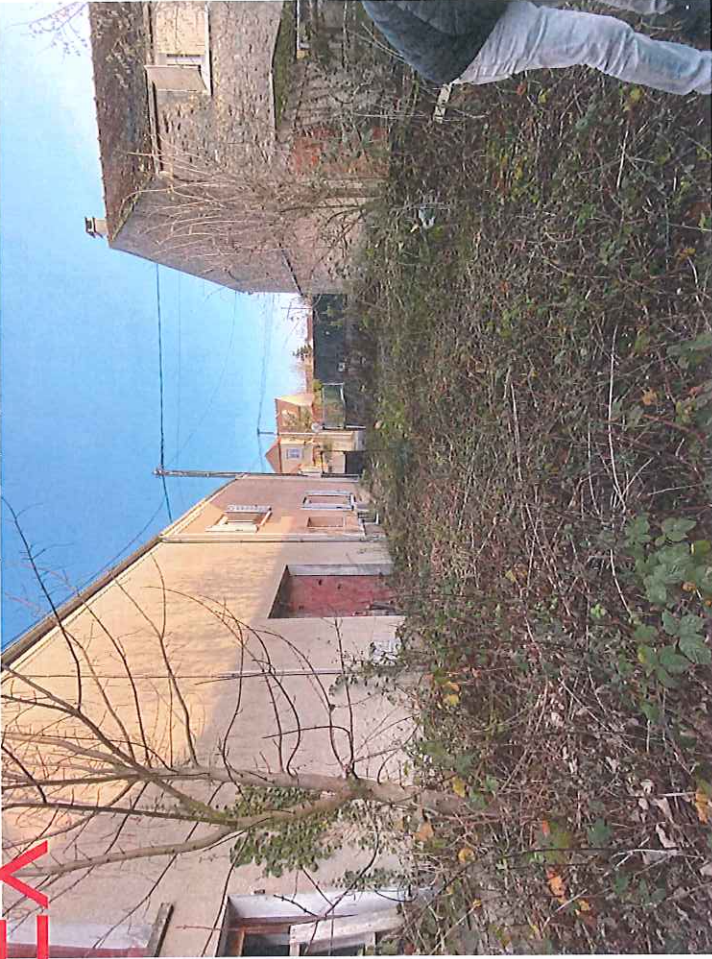
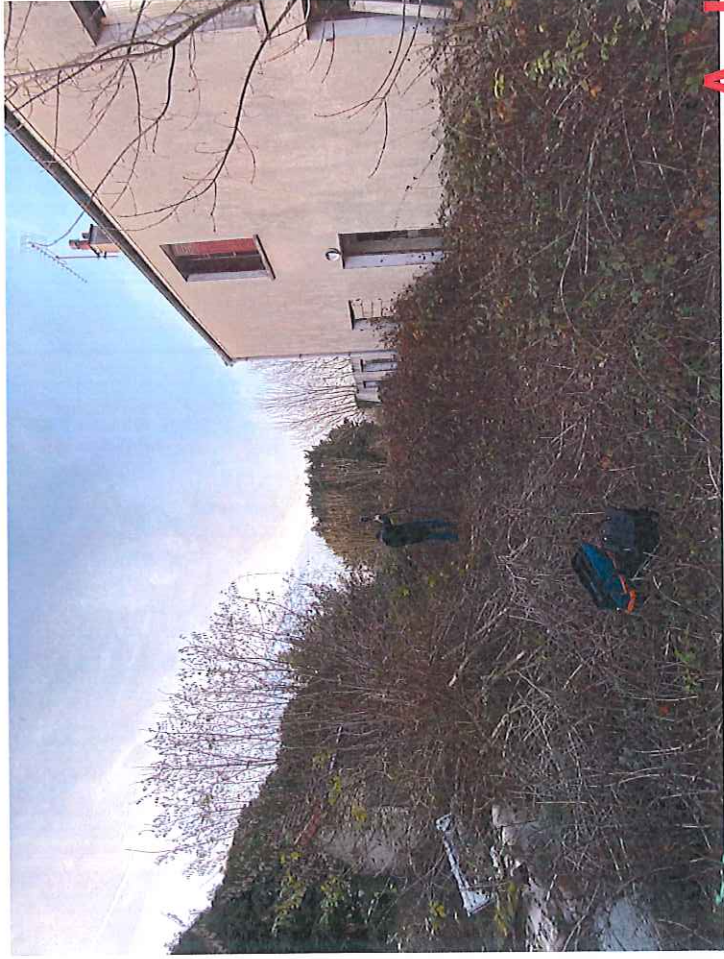
(Clichés photographiques n°7 à 13)

Aux trois quarts de la parcelle 712 saisie, le terrain est inaccessible recouvert de végétations et notamment de ronces sur plusieurs mètres de haut.

La parcelle 713 contiguë est également inaccessible.

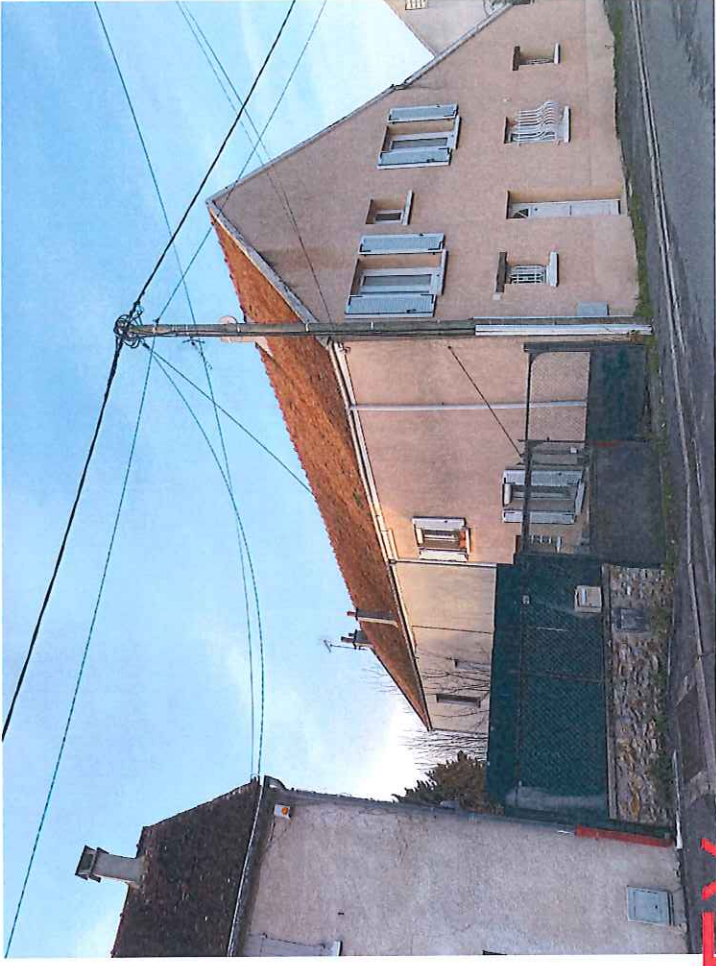
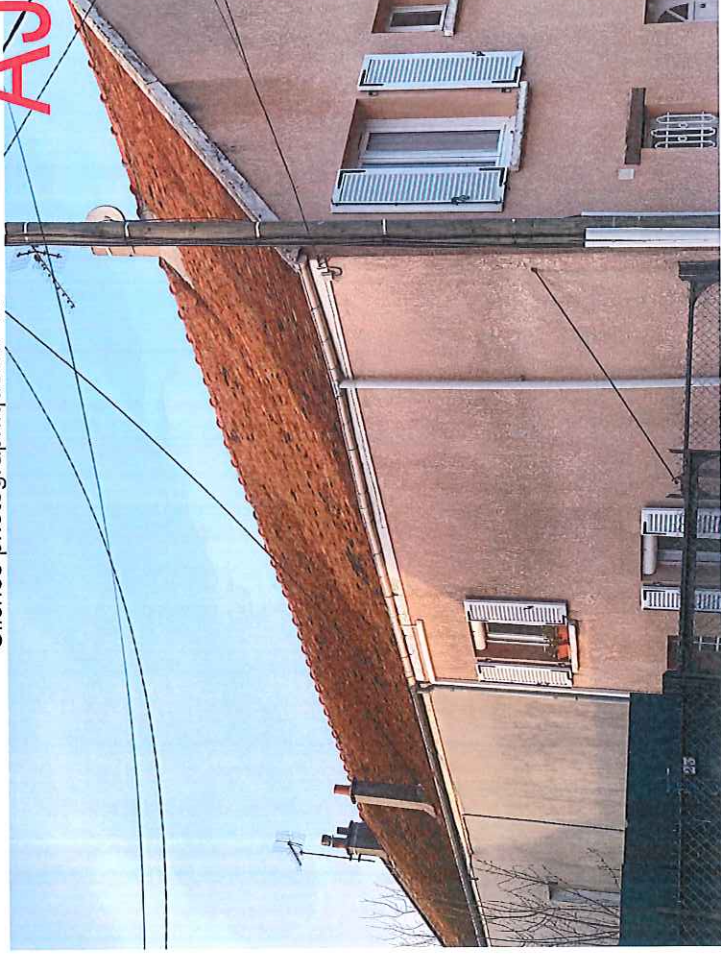
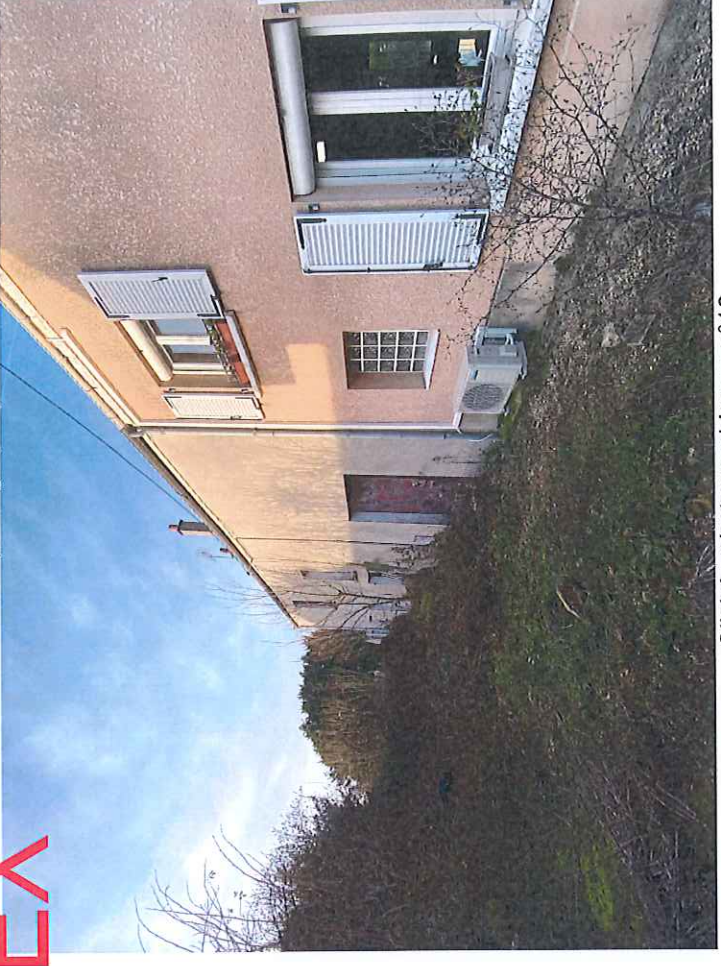
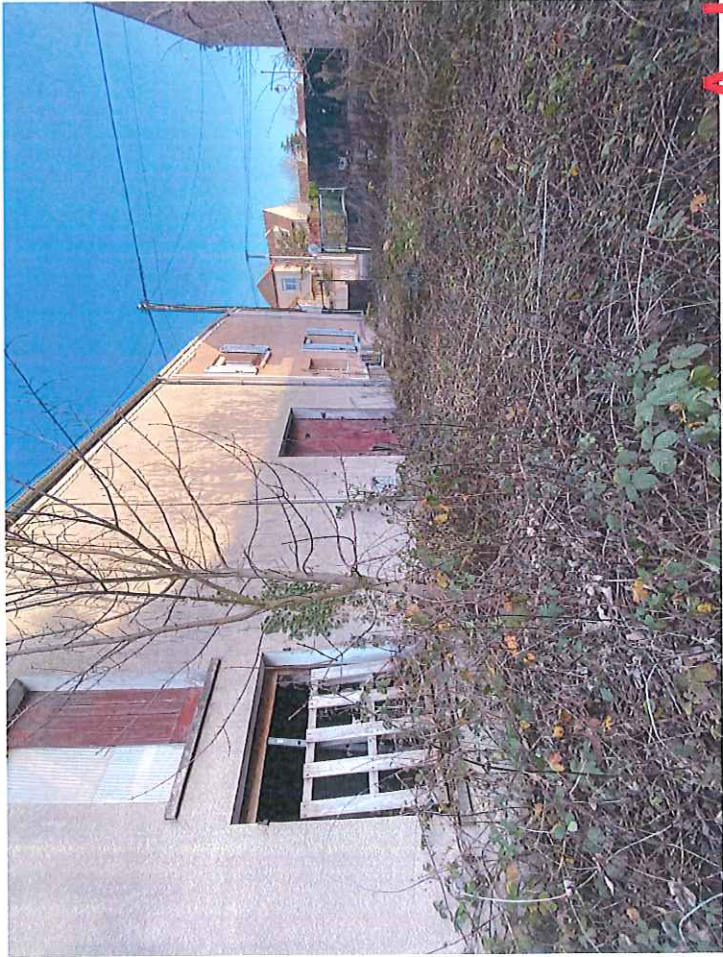
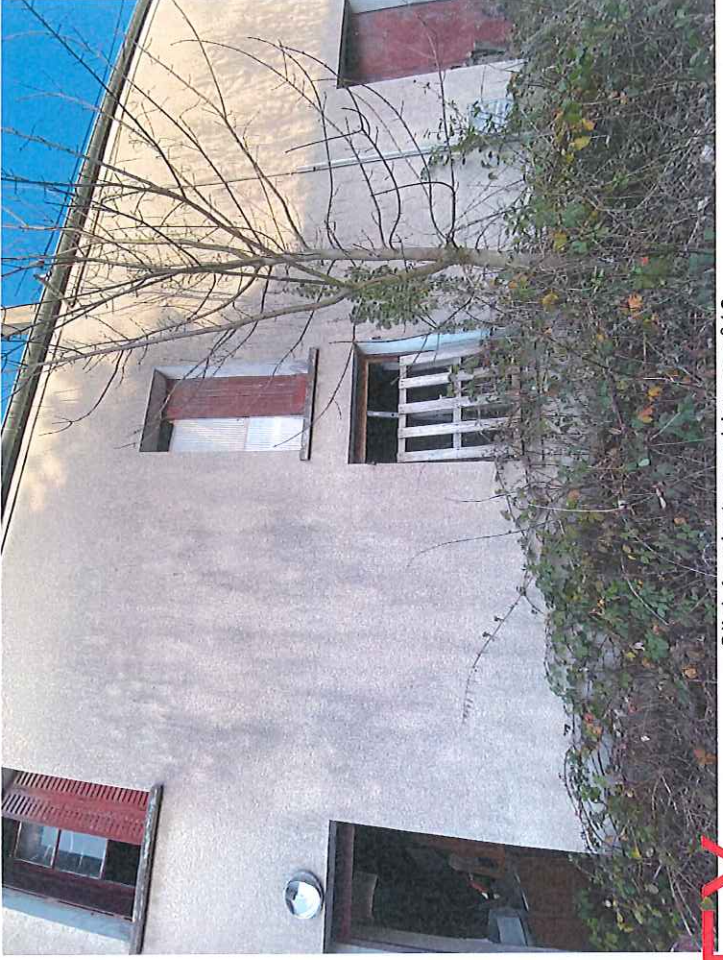
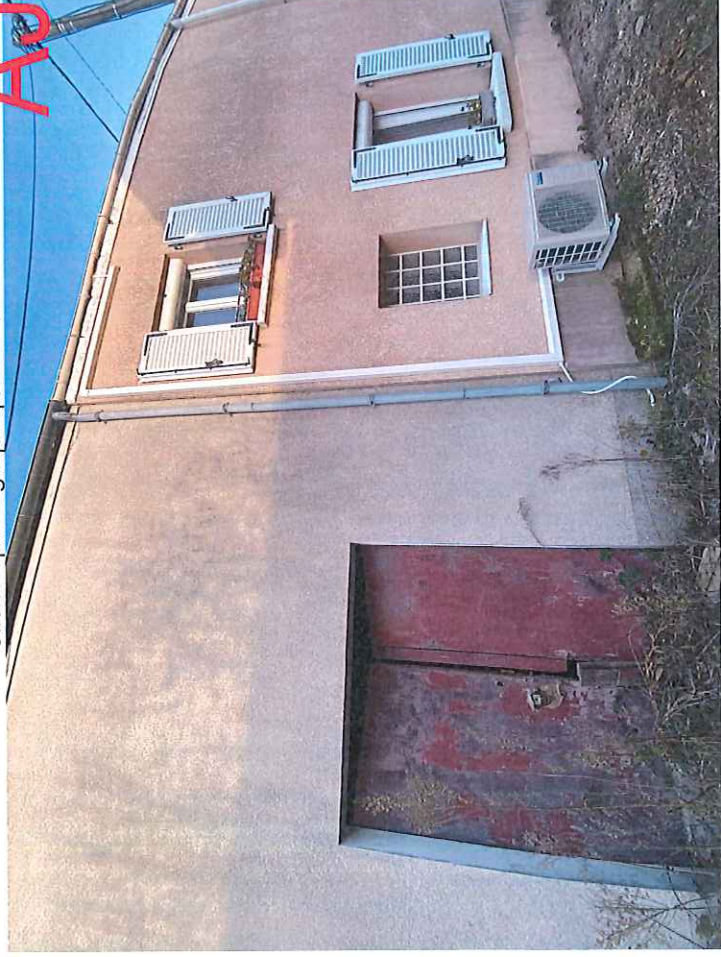
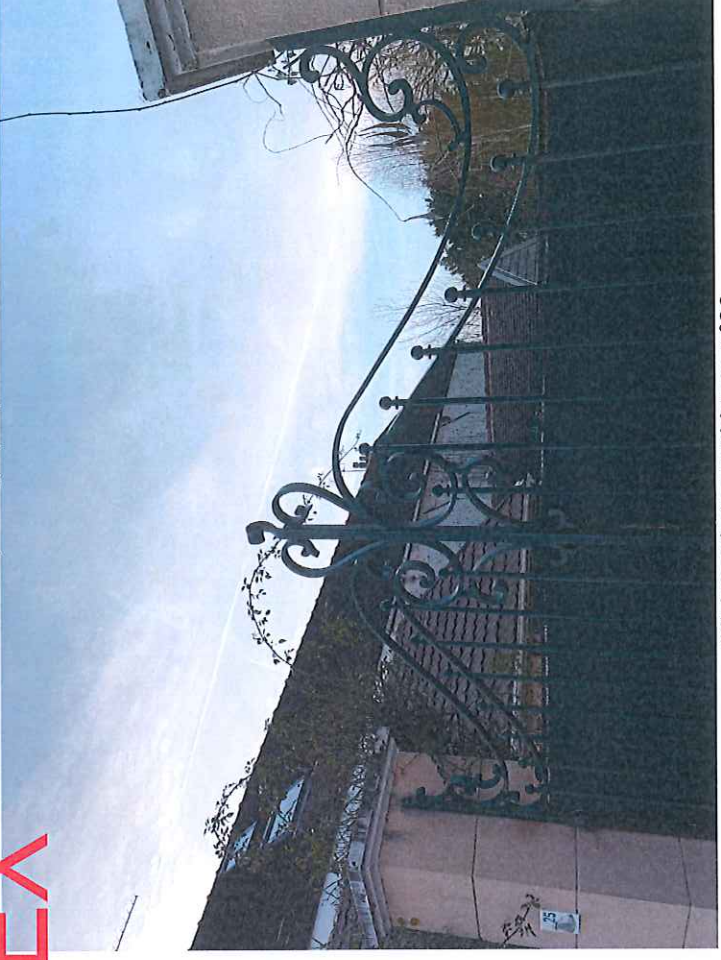
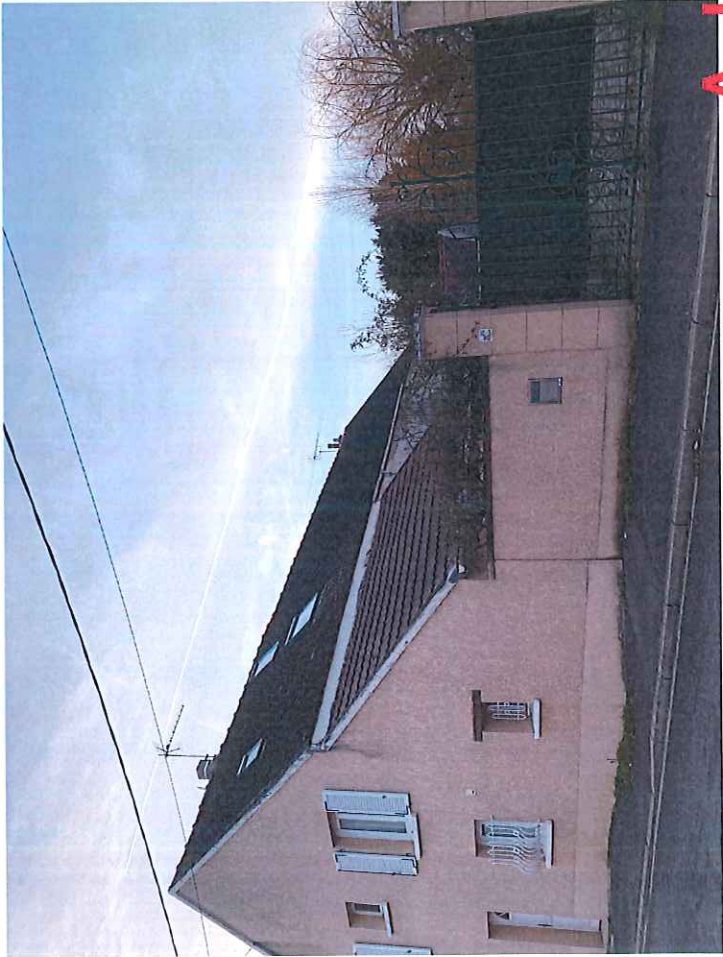
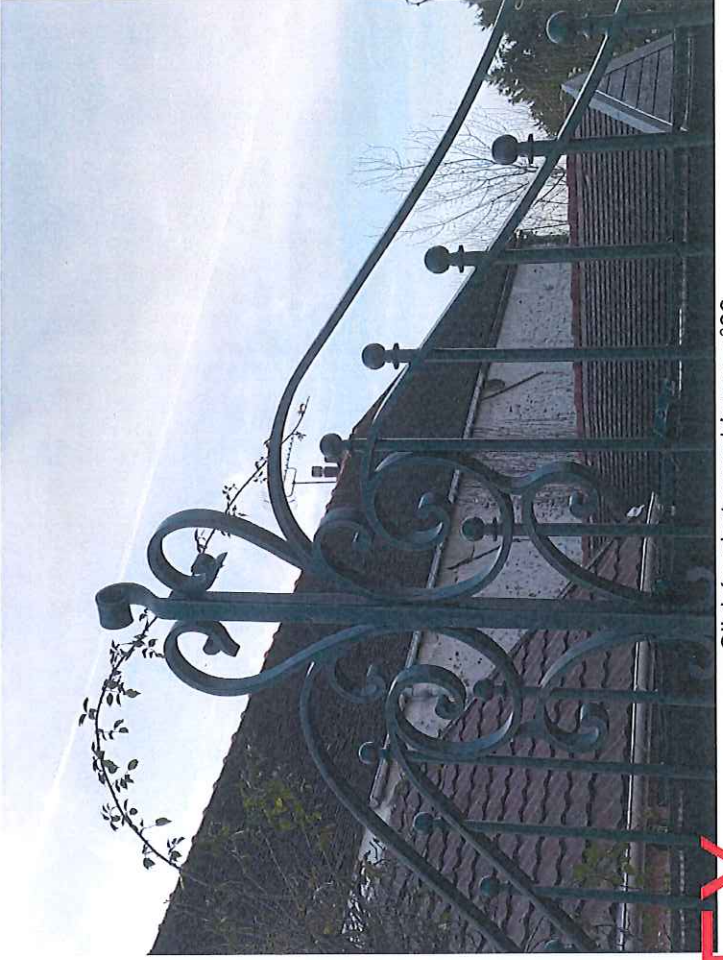
(Clichés photographiques n°14 à 22)

Elle partage avec cette maison la même toiture à deux pans en tuiles plates en terre cuite en bon état apparent.

Depuis l'intérieur de la maison, je note toutefois un jour au niveau du faitage côté mur mitoyen à environ 1 mètre.

Les façades sont enduites en état apparent correct à l'exception du pignon à l'est correspondant à la pièce 2 sur le plan annexé où la toiture a été déposée.

Sur ce pignon, je note une partie dépourvue d'enduit sous la trace de l'ancienne toiture.

Je constate des excavations et morceaux métalliques sortant du mur pignon.

Côté cour, la façade comporte une porte à deux battants hors d'usage, une baie dépourvue de menuiserie condamnée grossièrement par une palette en bois, une baie de porte dépourvue de porte et baie de de fenêtre condamnée par des parpaings.

En étage, je note deux baies de fenêtres avec fenêtres hors d'usage.
