PROCES-VERBAL DE DESCRIPTION

**« A GRISY SUISNES (77166) 23 rue Valoise
Cadastré : C n°712 et Cn°713 pour 22 a 10 ca**

Une maison comprenant un rez-de-chaussée, 1 étage, combles, cellier, puits, dépendance »

Me suis rendu ce jour 18 décembre 2019 à 15h30, 23 rue Valoise à GRISY SUISNES (77) accompagné de :

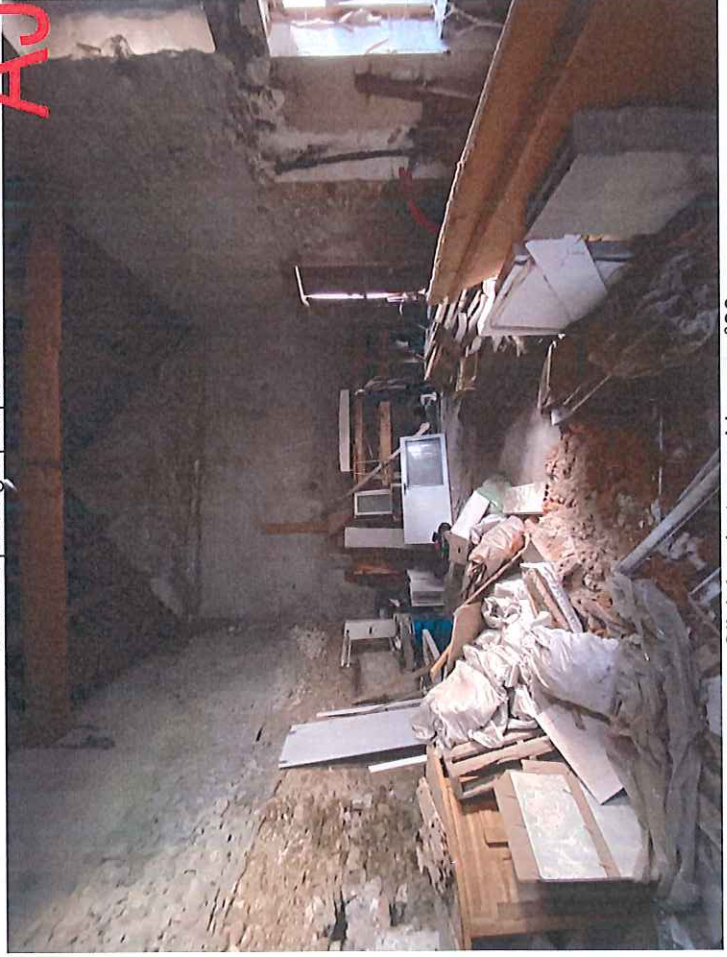
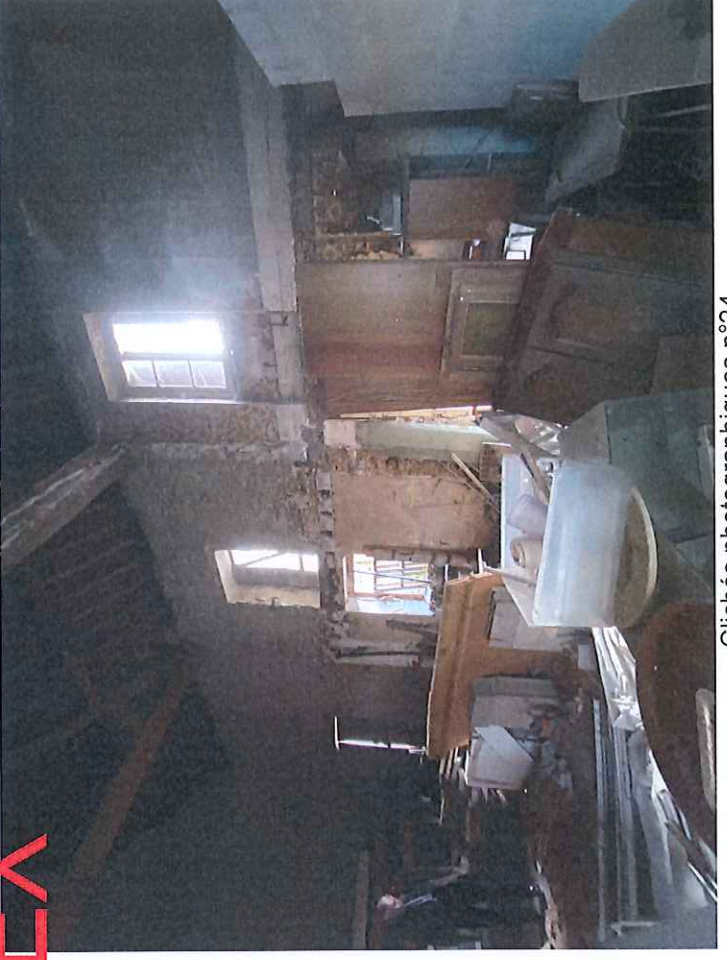
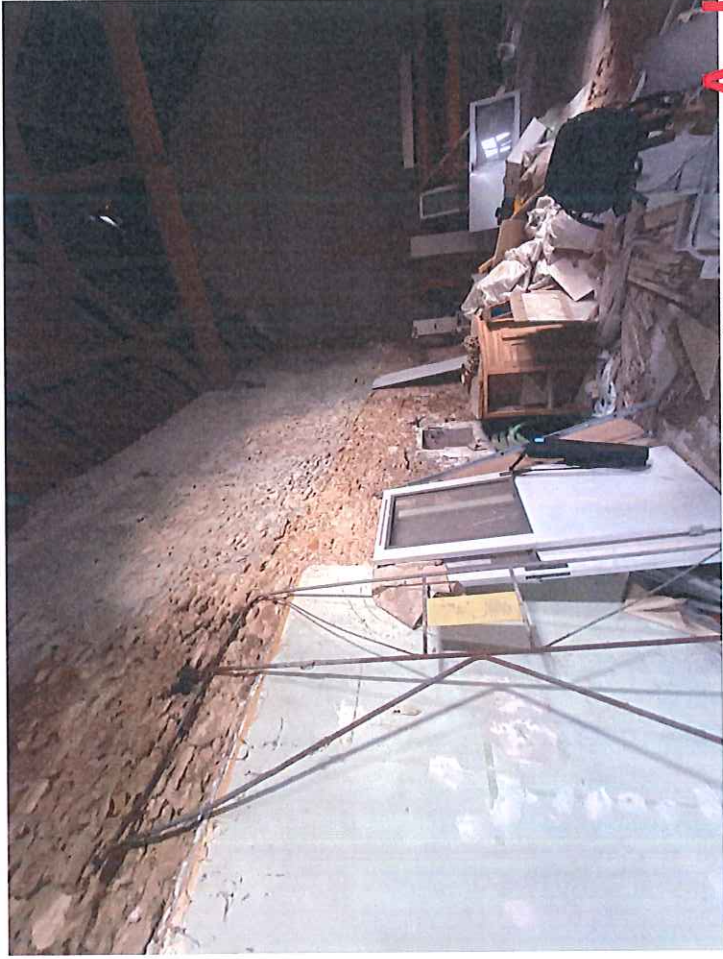
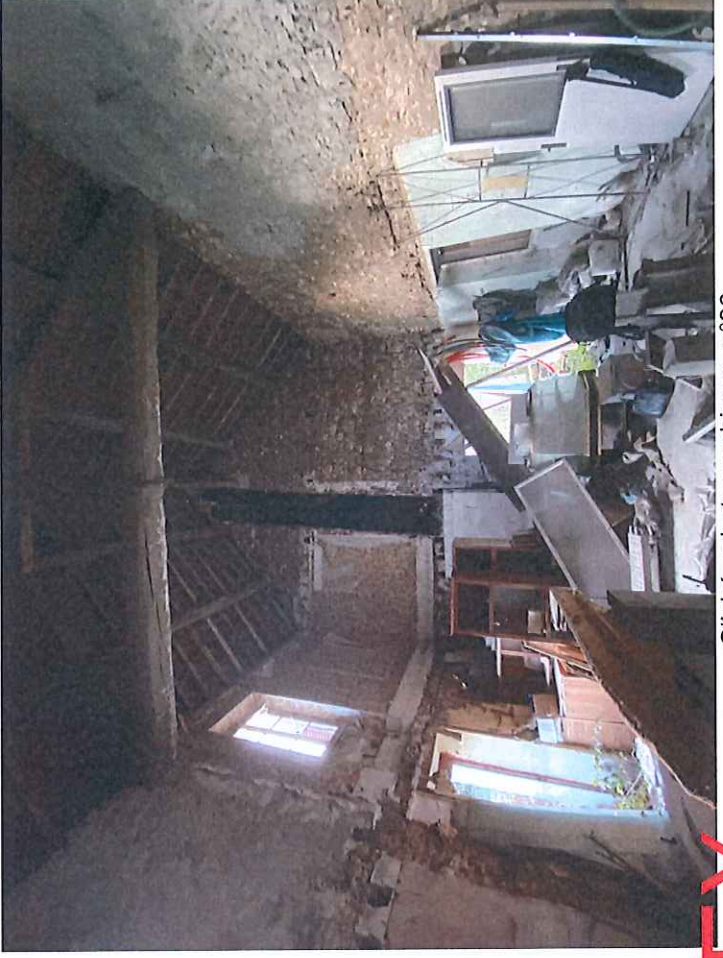
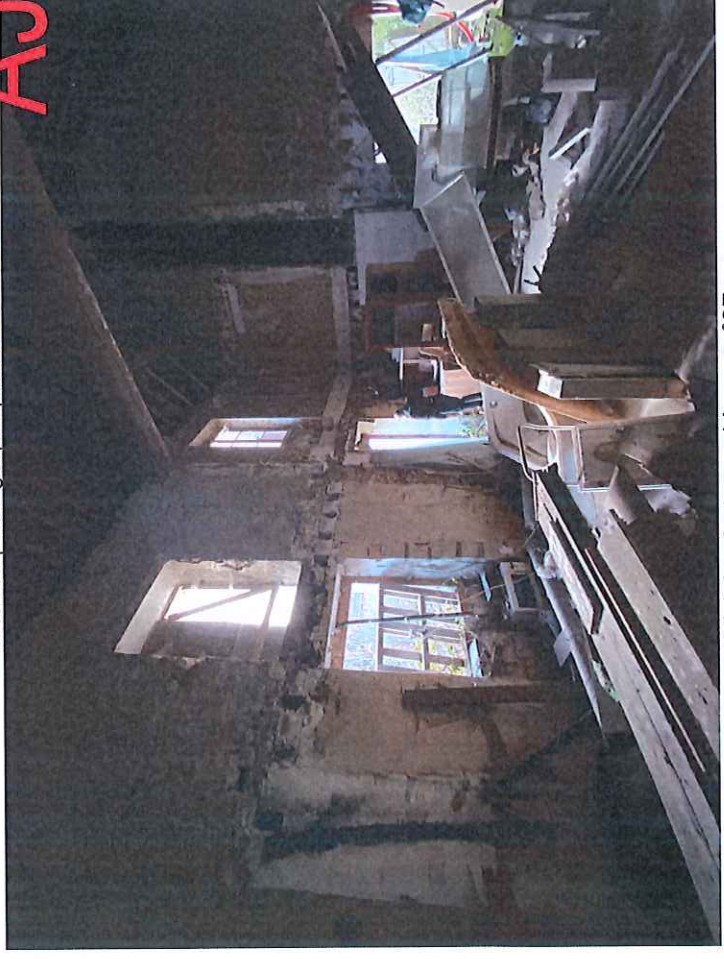
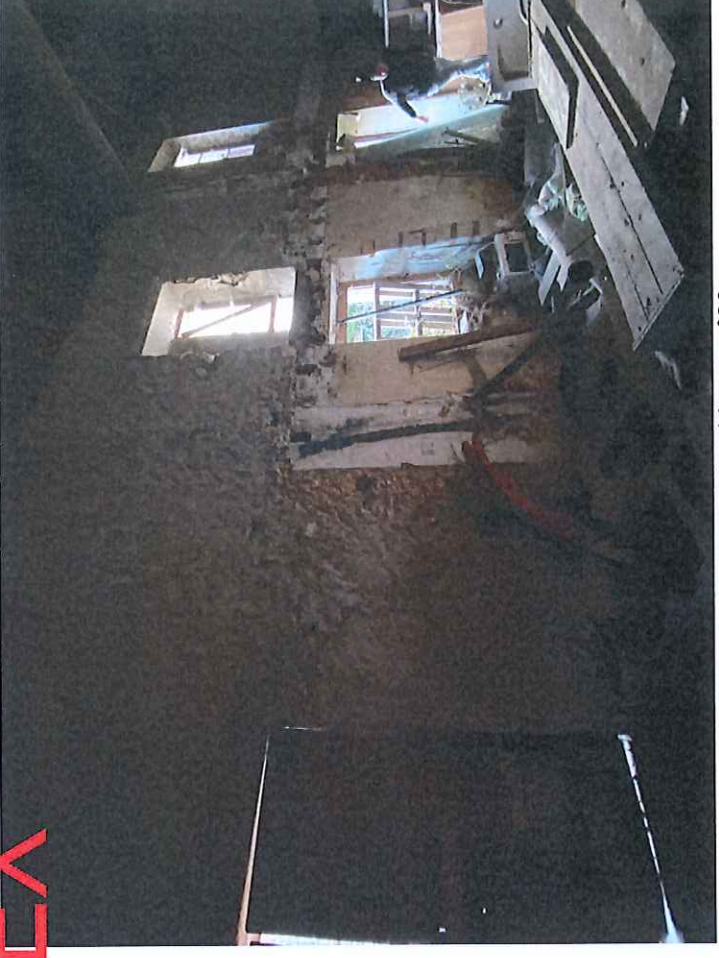
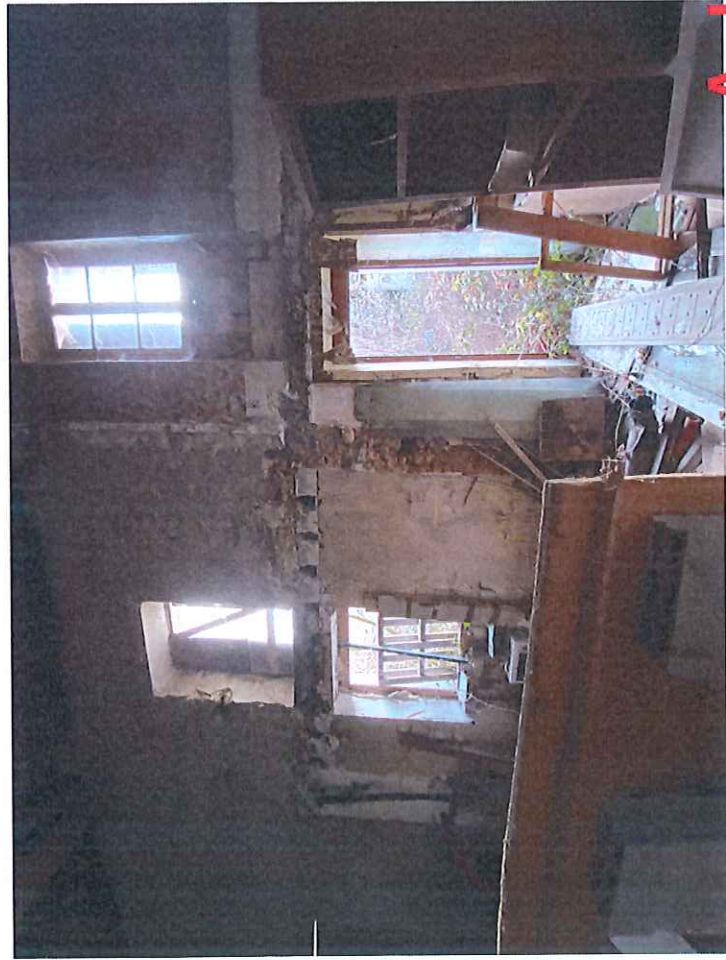
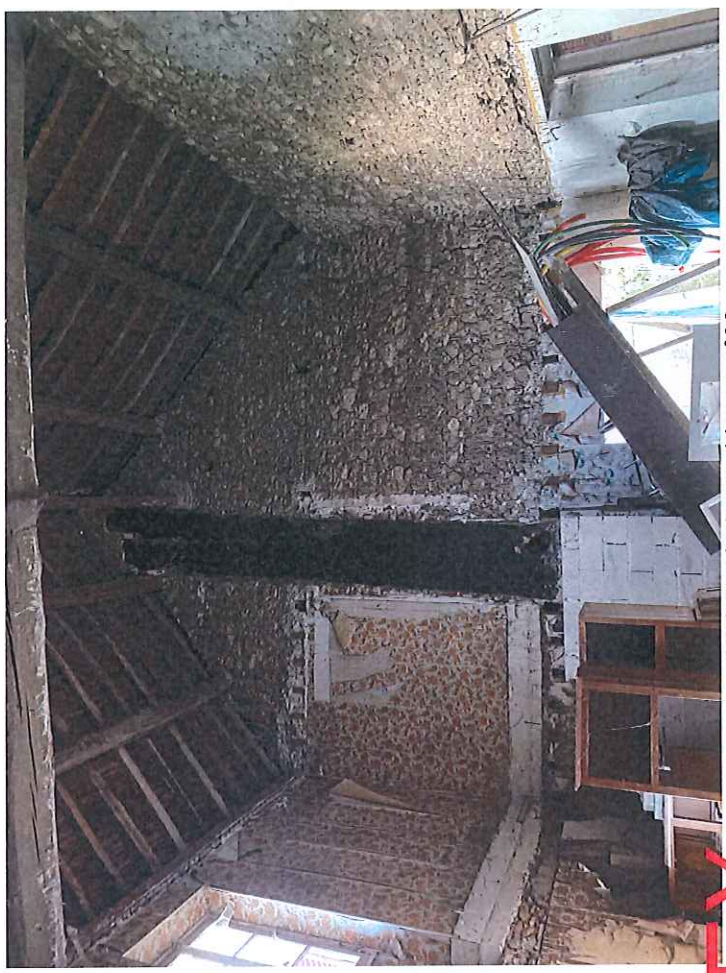
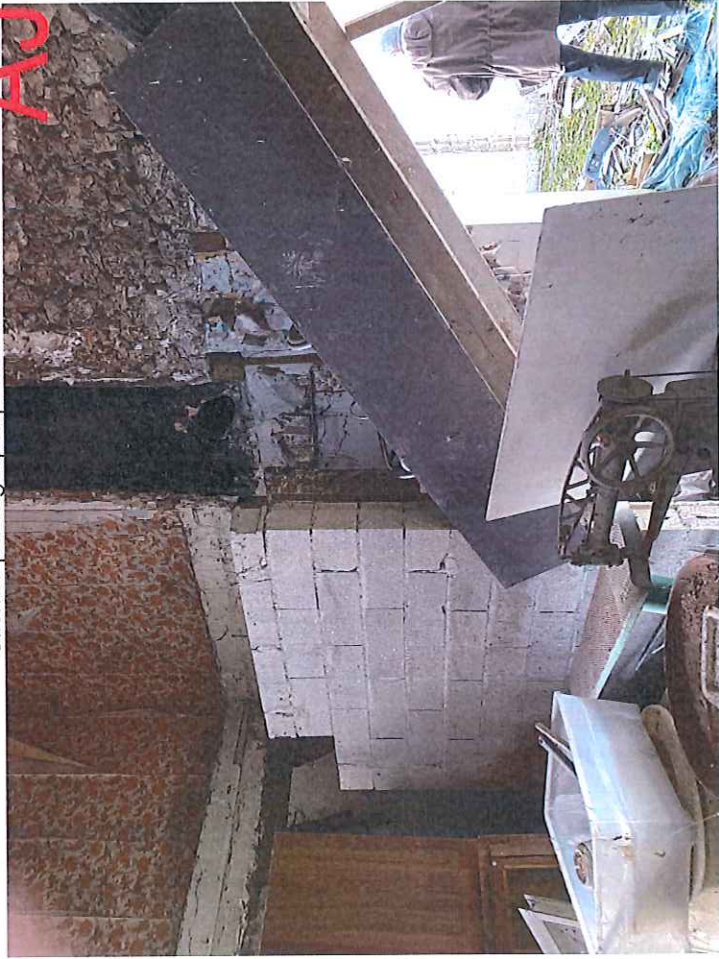
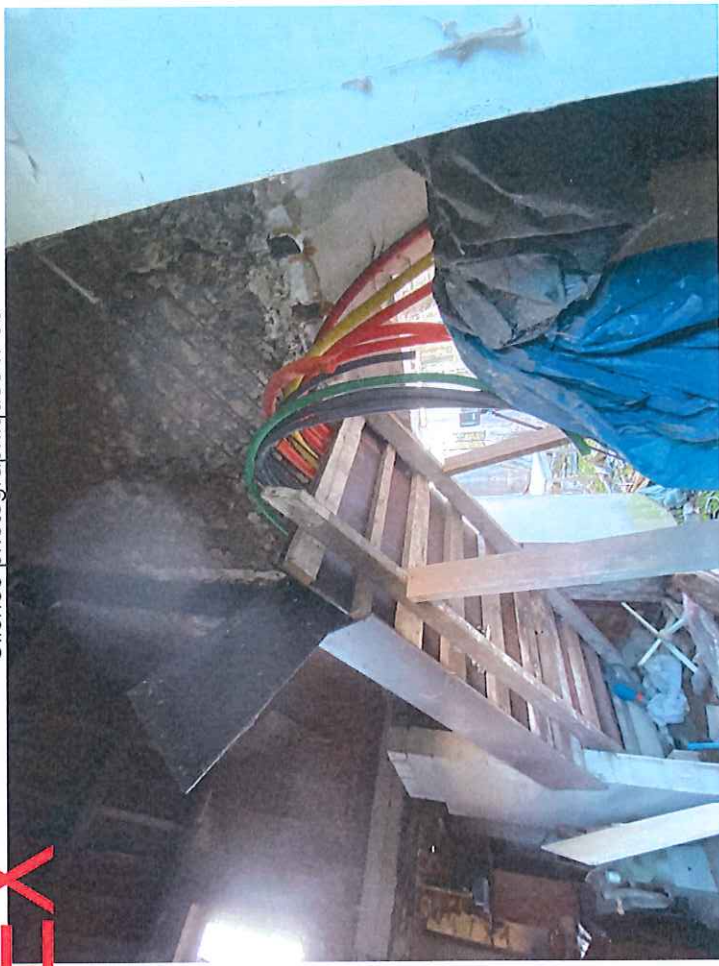
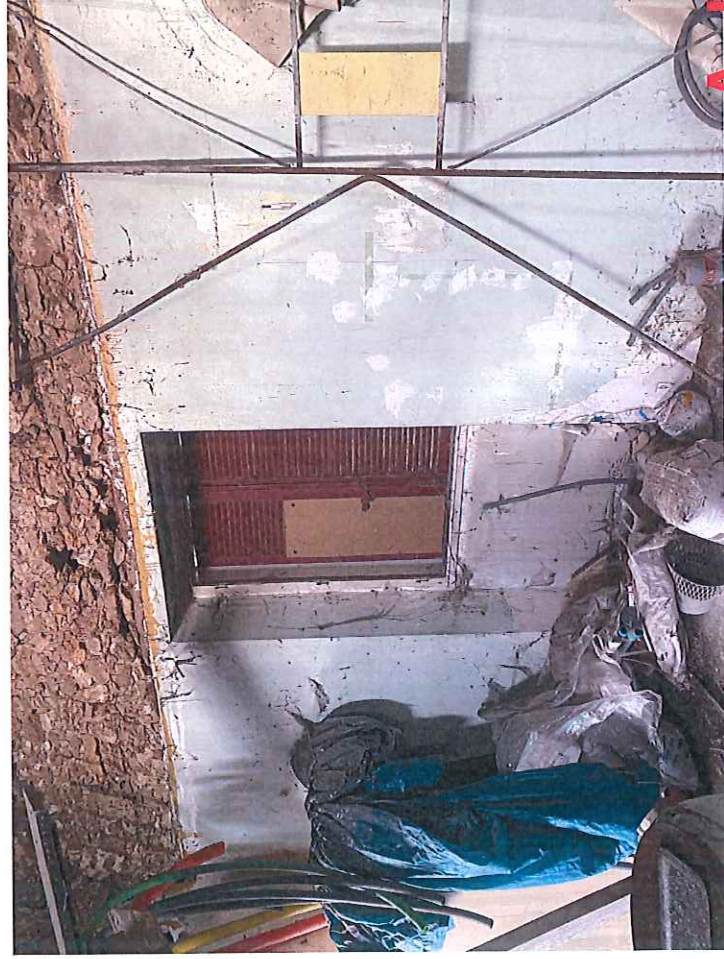
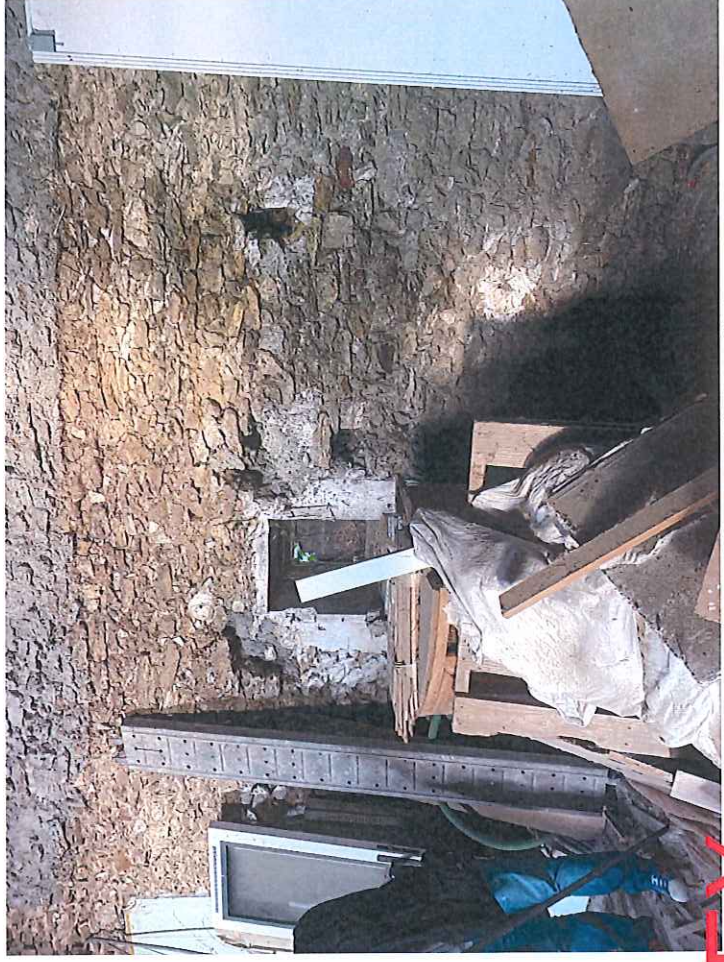
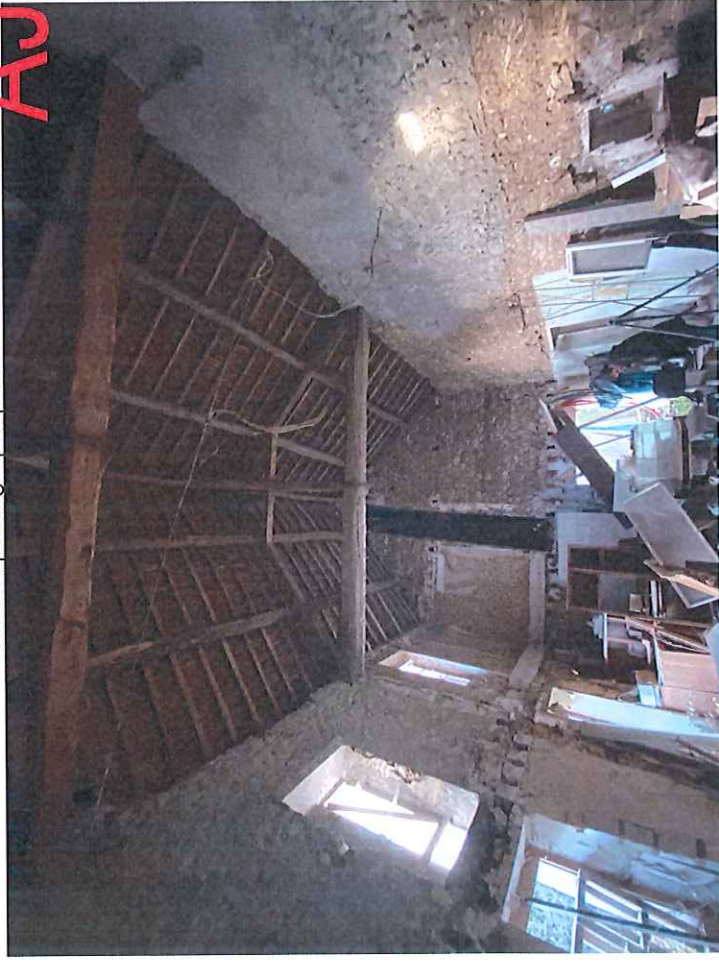
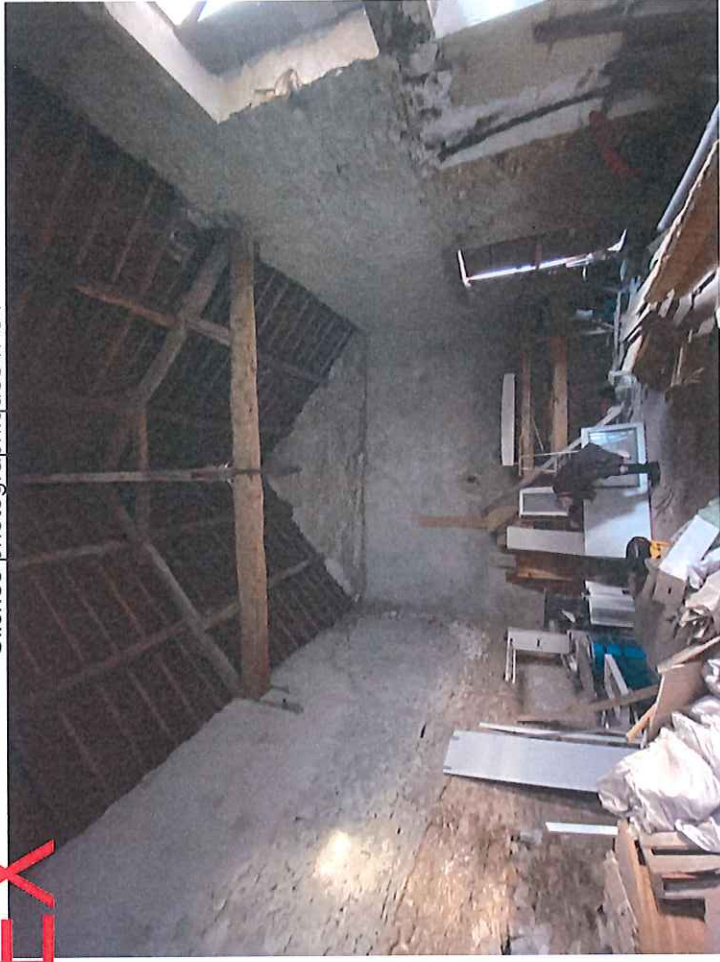
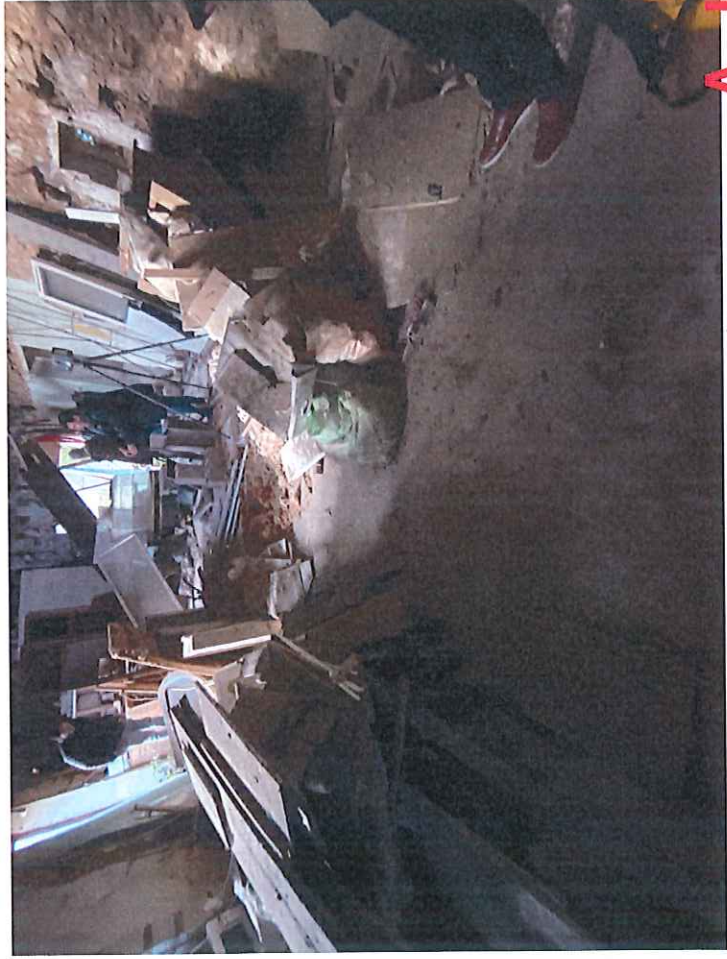
(Clichés photographiques n° 23 à 37)

A l'intérieur, le bâtiment a totalement été curé.

Il n'y a plus de plancher.

Je constate la présence de trous au mur où devaient être scellées des poutres supportant un plancher en premier étage ainsi que de trous au mur en haut pouvant supporter un plancher sous combles.

Le sol est jonché d'encombrants, planches, matériaux de chantier en mauvais état.

Je note une reprise grossière côté nord à proximité de la maison mitoyenne avec projection de ciment sur les pierres.

Ils sont enduits à quelques endroits, les enduits étant en mauvais état.

Je note un jour au niveau du faitage à 1 mètre environ du mur mitoyen.

Je constate la présence de fissures sur le mur mitoyen au niveau du comble.

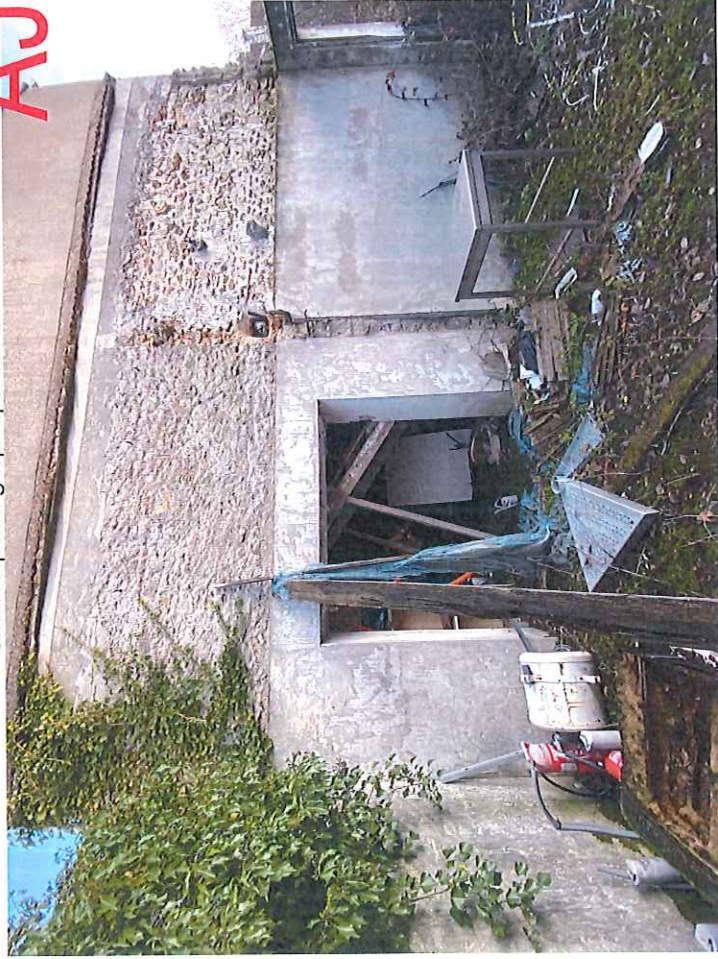
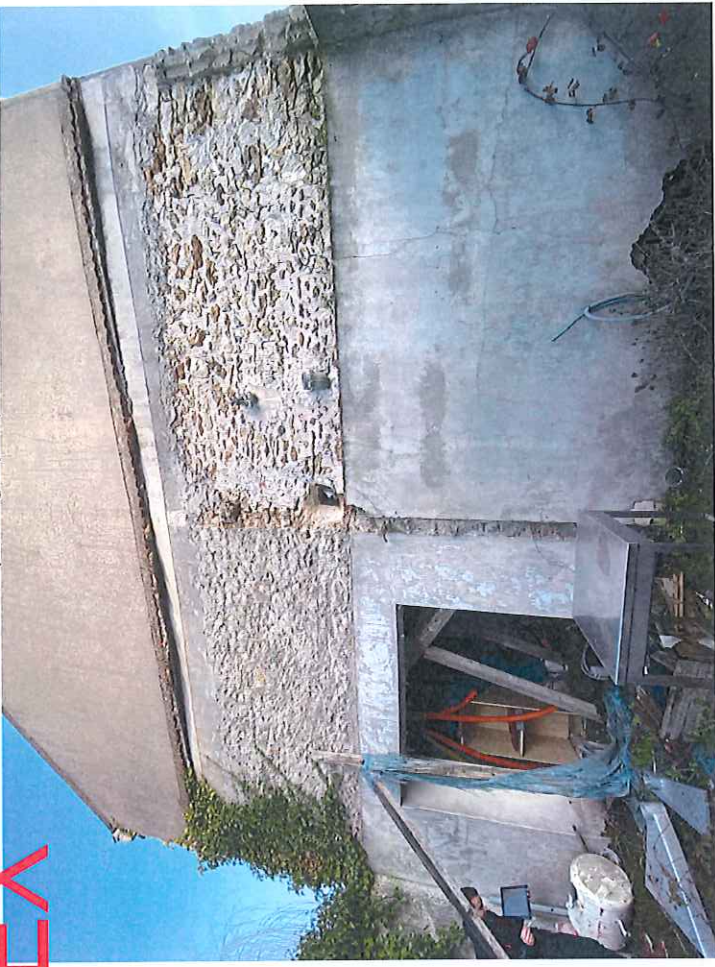
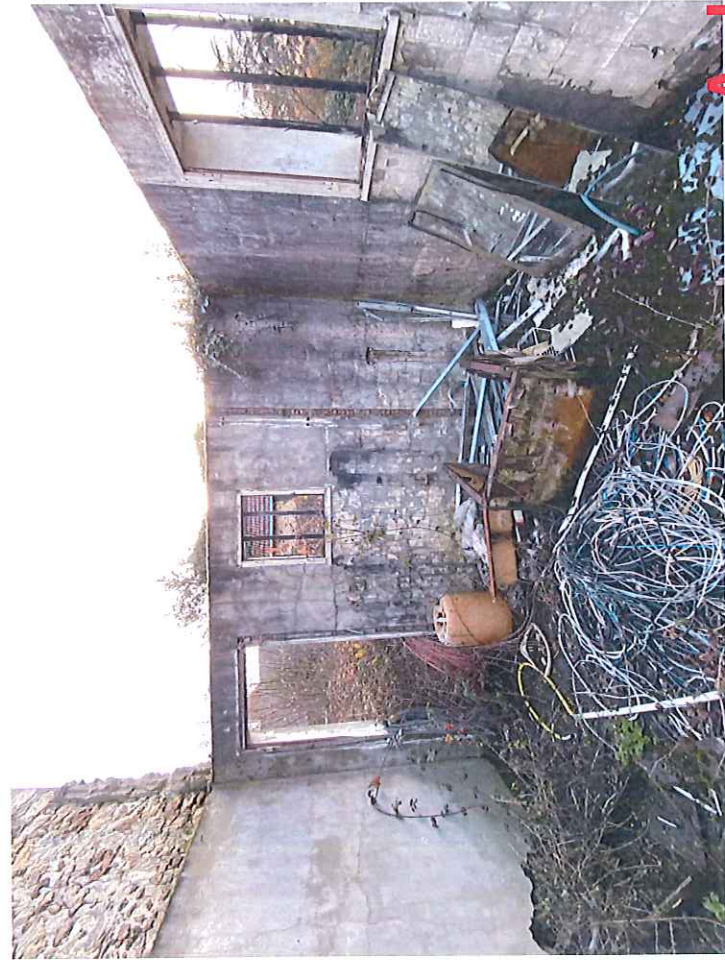
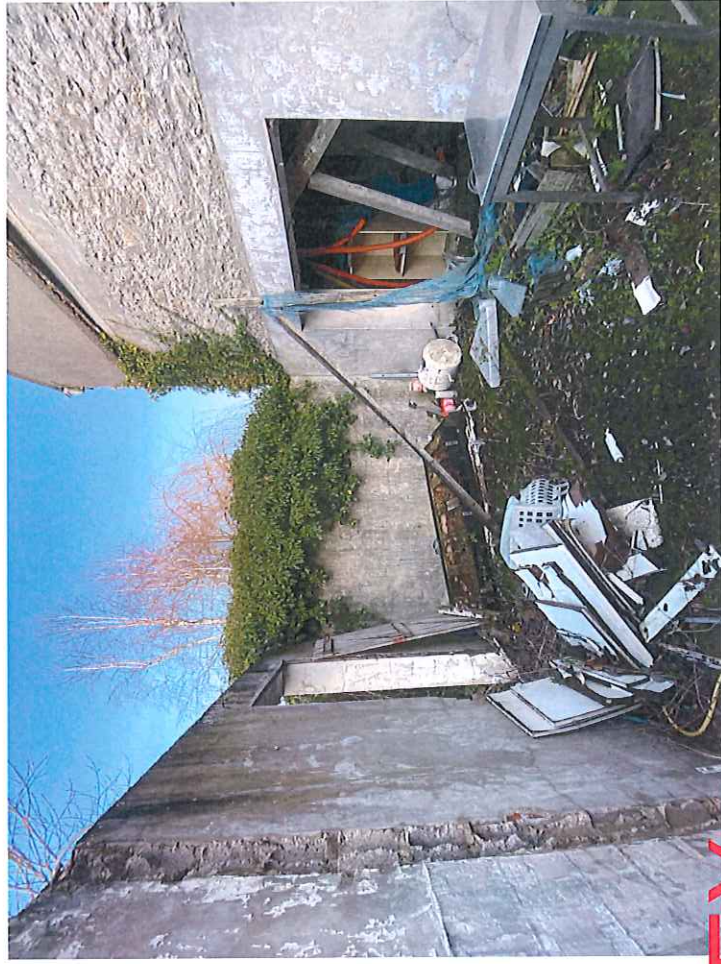
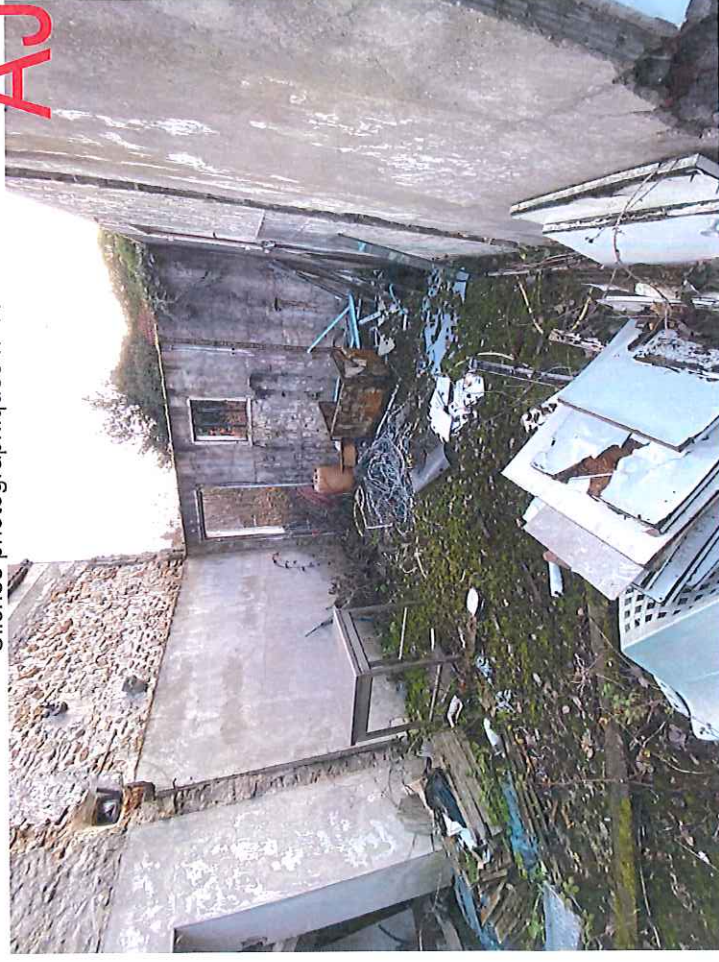
(Clichés photographiques n°39 à 43)

La toiture de cette pièce a été entièrement déposée.

Le sol est recouvert d'encombrants.

La végétation a envahi la pièce.

Les murs sont en mauvais état.

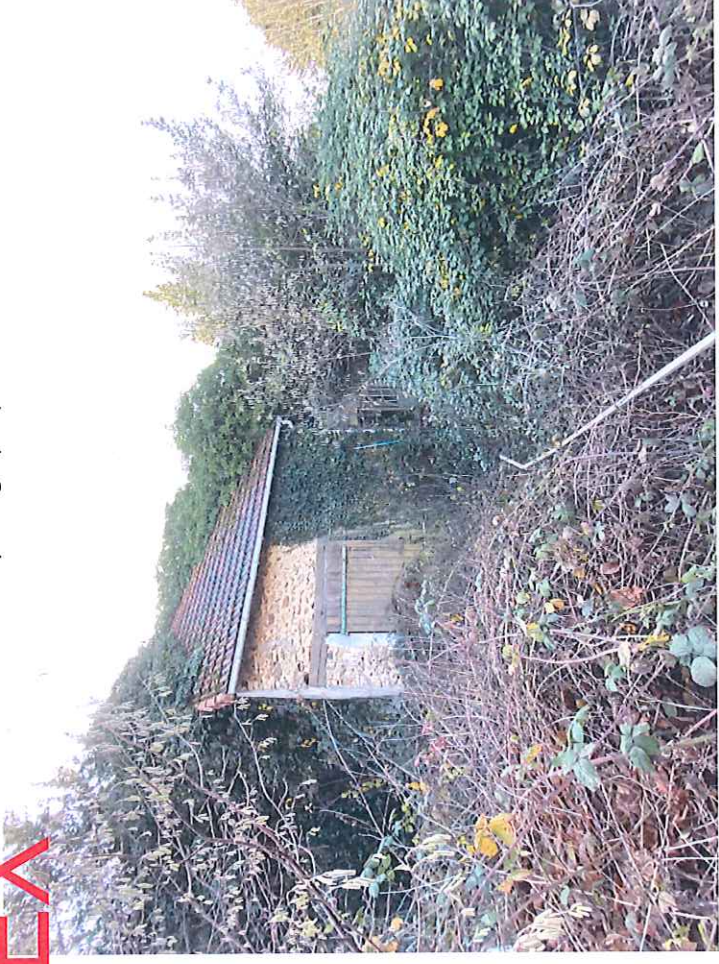
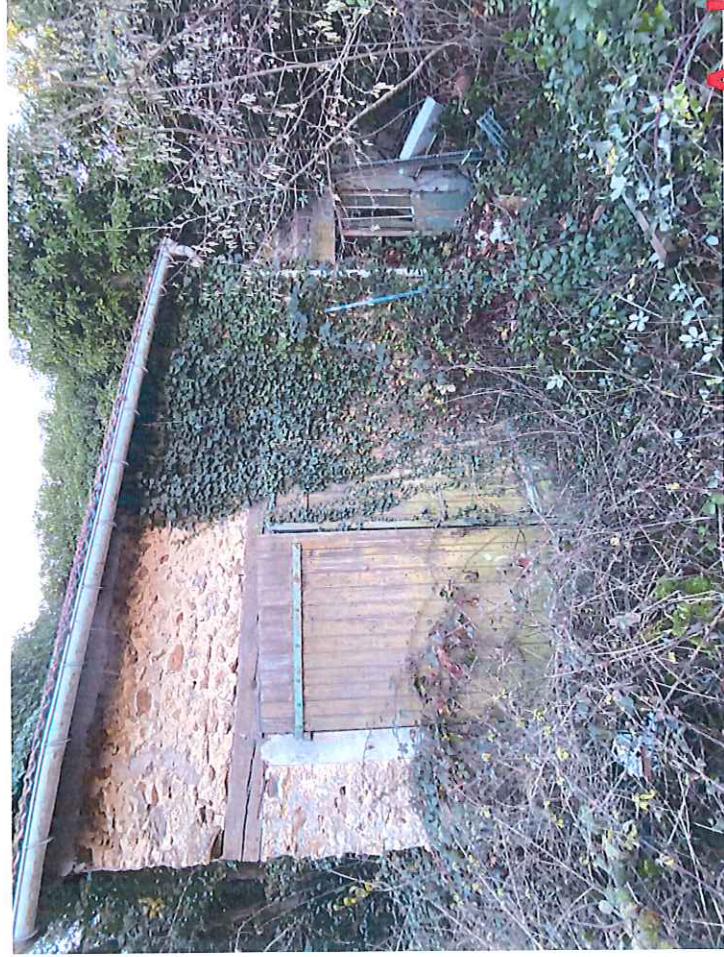
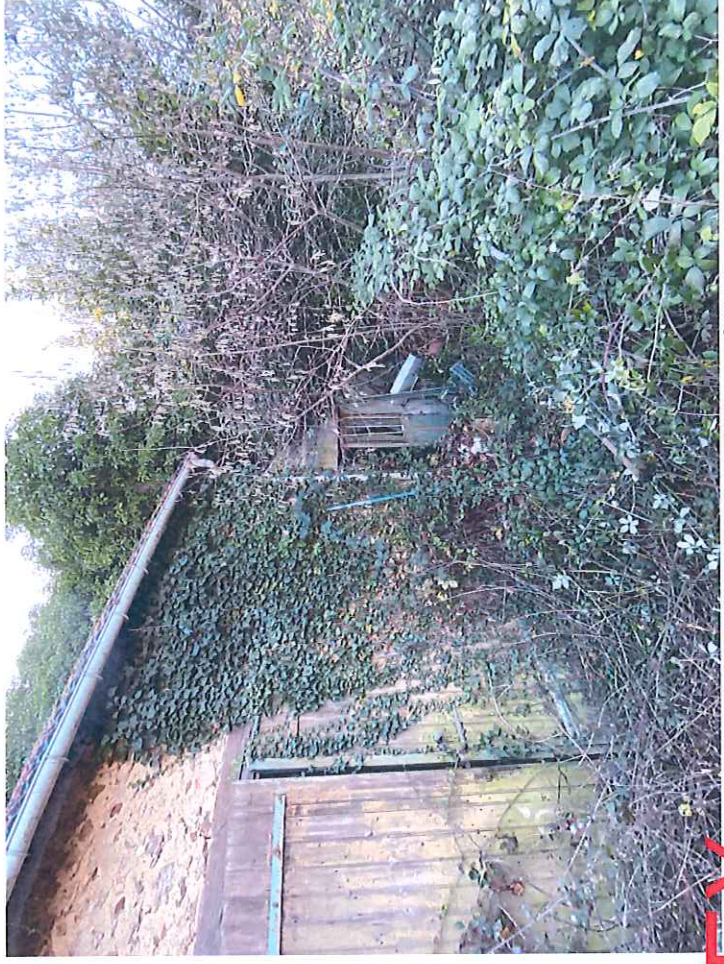
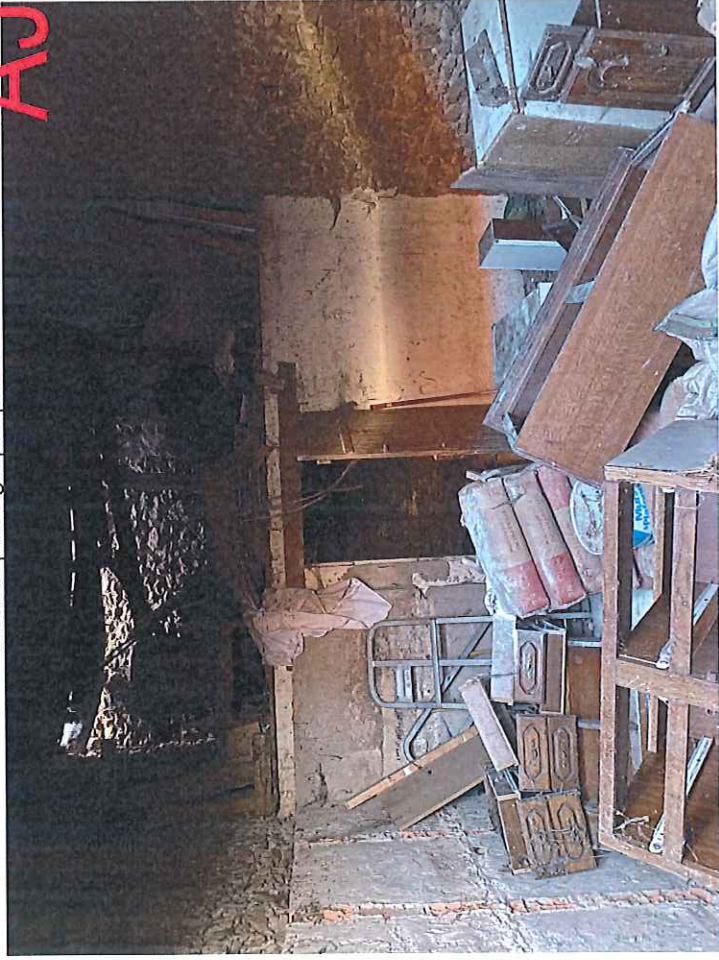
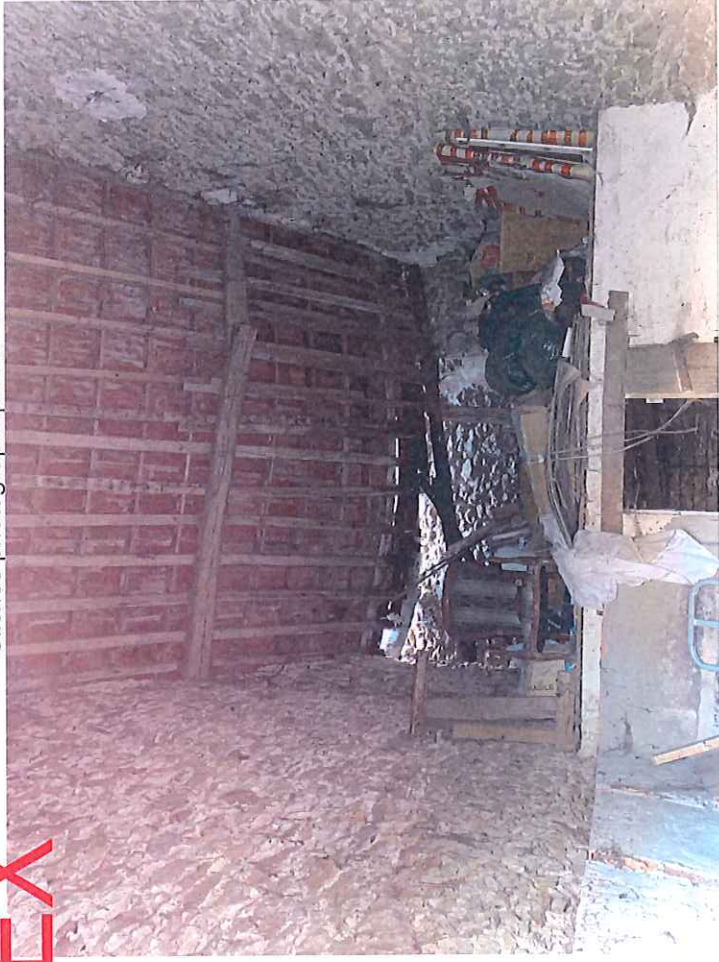
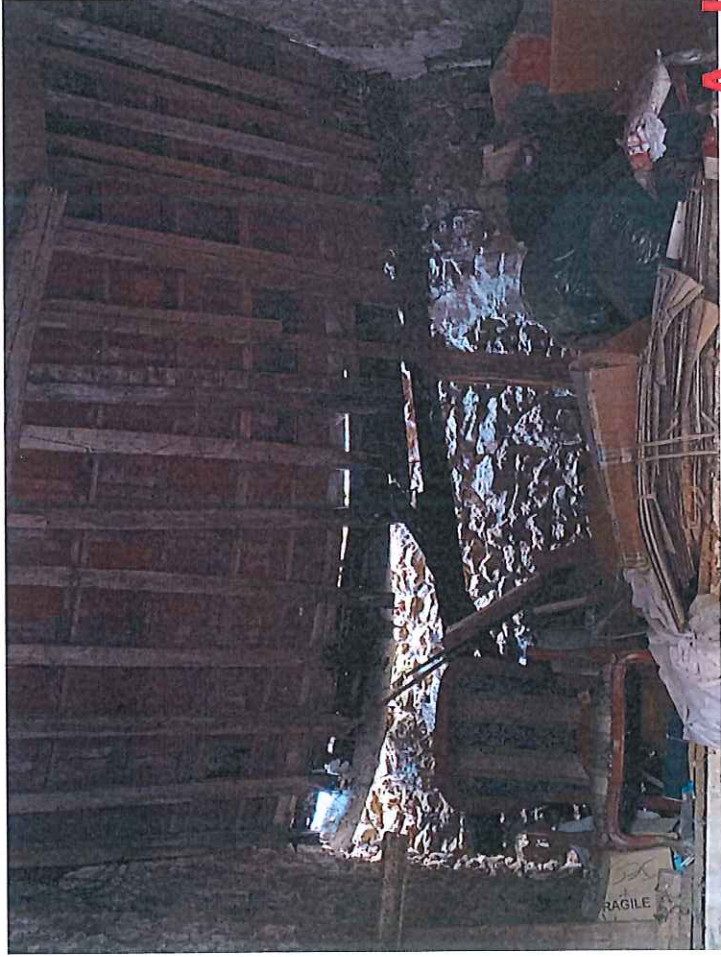
3/ CELLIER (25,44 m2)
(Clichés photographiques n°44 à 49)

Le cellier est envahi par la végétation, lierre aux murs et branches dans la toiture.

L'intérieur est inaccessible compte-tenu de l'encombrement du sol et du danger que représente la toiture en cours d'effondrement à l'arrière.

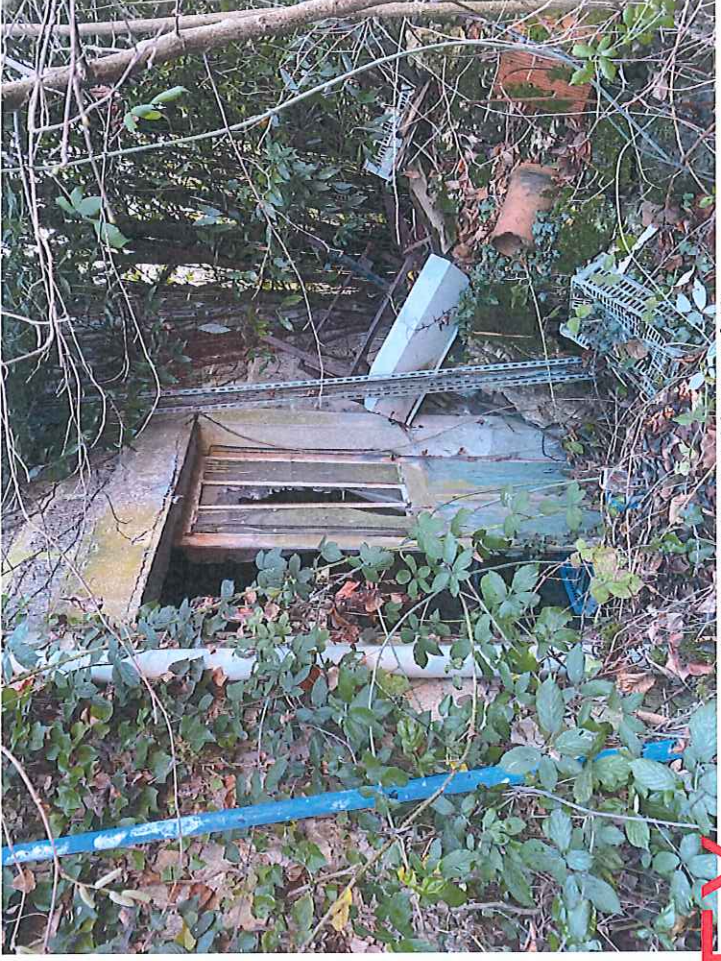
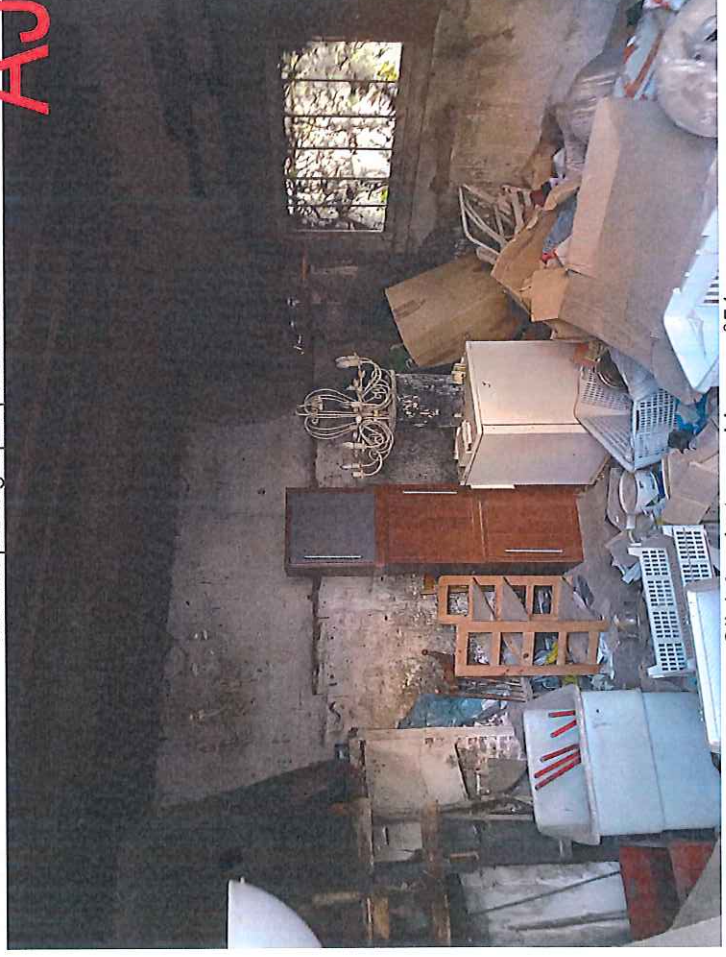
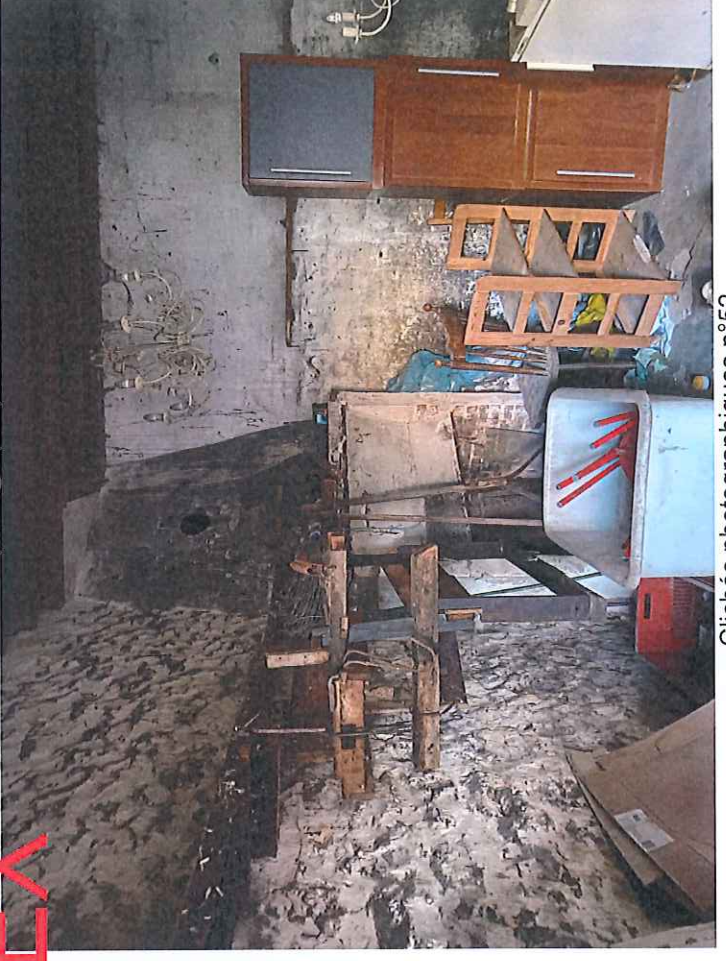
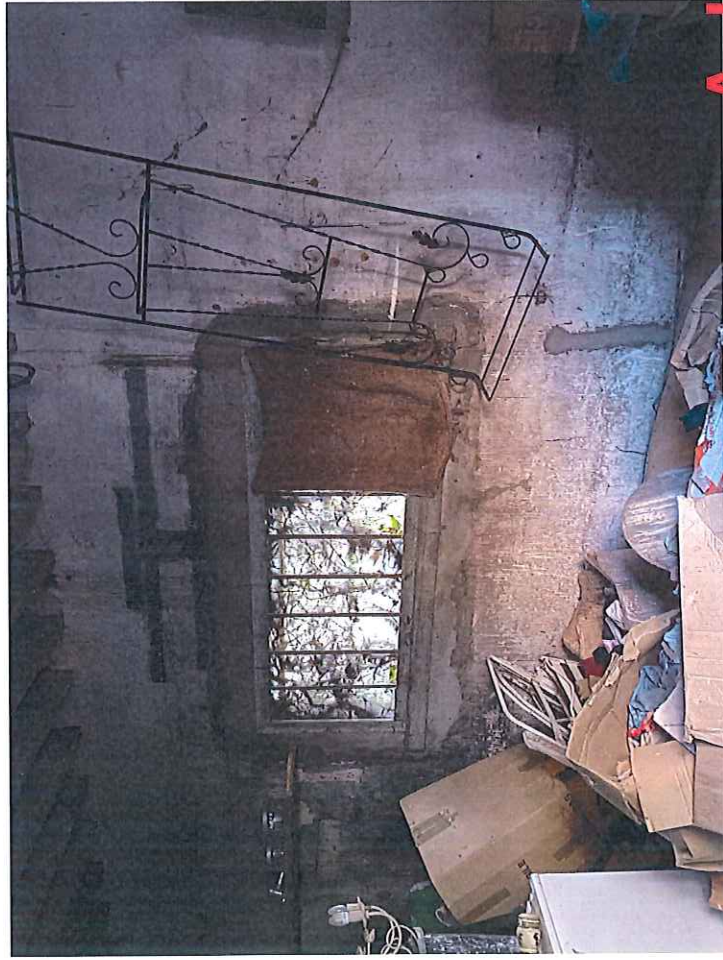
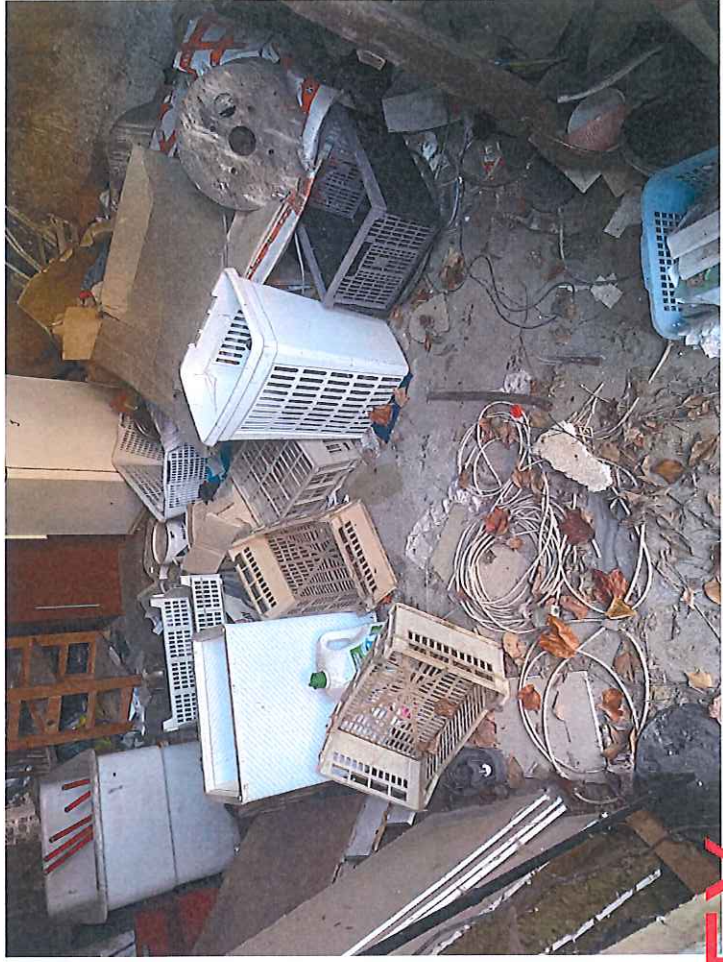
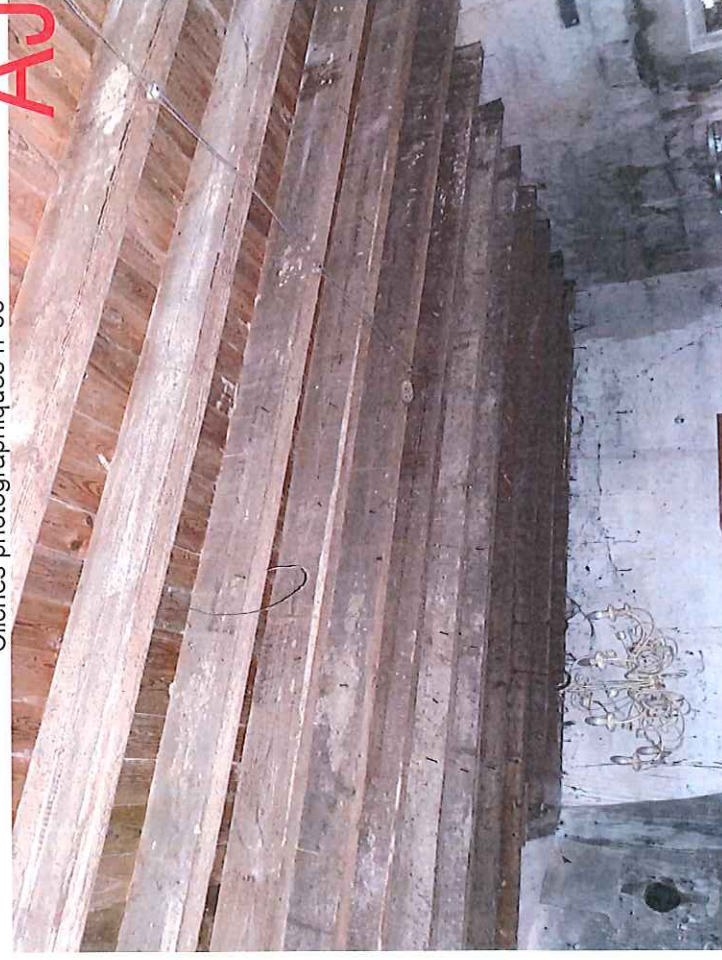
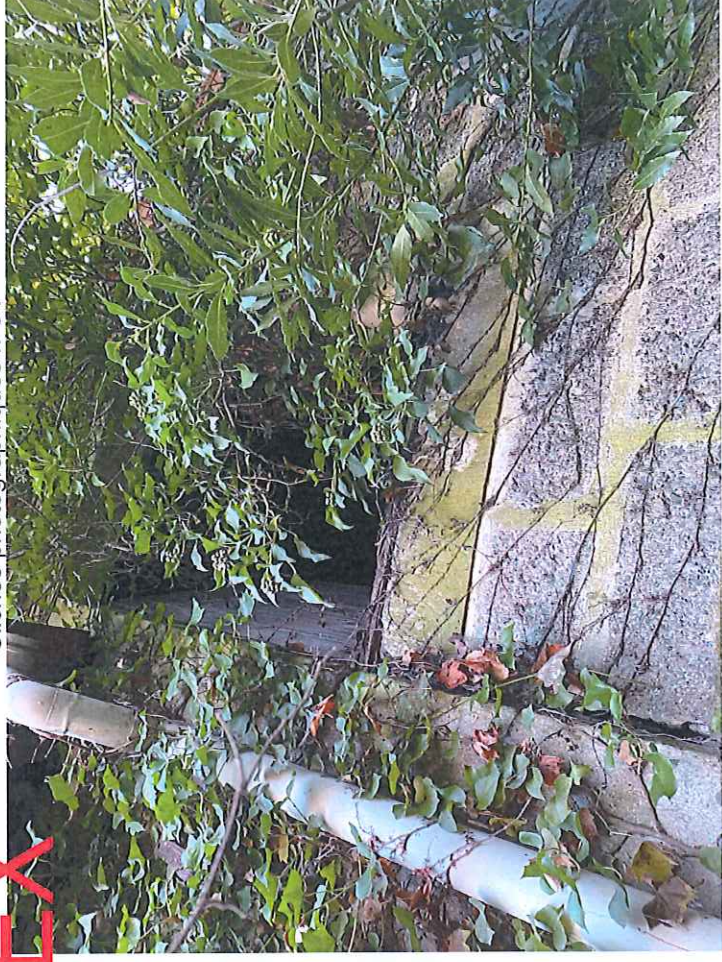
4/ DEPENDANCE (21, 89 m2)
(Clichés photographiques n°50 à 56)

La porte d'accès est cassée.

La dépendance est encombrée.

Les murs sont enduits en mauvais état.
