PROCES-VERBAL DESCRIPTIF

L'AN DEUX MILLE DIX NEUF ET LE PREMIER FEVRIER

- **Lot n°11 consistant en un logement et les 48/1000° des parties communes générales, indiqué dans l'acte de donation comme suit « dans le bâtiment unique, escalier unique, au deuxième étage, un logement ayant un accès au fond dans le dégagement commun »**

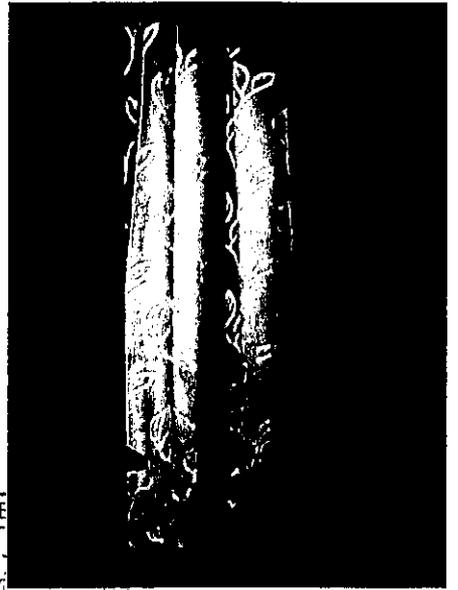
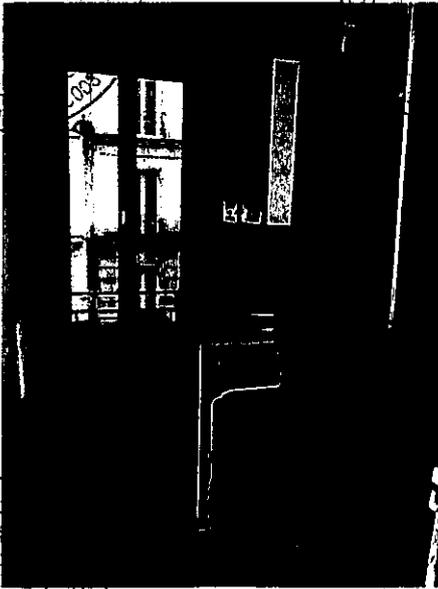
Lot n° 11 34 Rue de Valenciennes No 18 Paris

L'accès s'effectue par une porte, munie d'un vitrage en partie haute. La porte est défraîchie, avec présence de renforts.

Je constate la présence de fissurations au plafond, principalement dans la deuxième partie, devant la fenêtre, deux battants, qui est vétuste, donnant sur la cour.

L'accès s'effectue par une porte munie de deux vitrages, dont le vitrage supérieur droit est cassé dans son angle supérieur droit également.

La faïence murale, en partie inférieure, est en mauvais état.

Au sol, le carrelage est en mauvais état.

Le mur de droite est recouvert d'un panneau carrelé, également en mauvais état.

La peinture, en partie haute, est également en mauvais état, ainsi que sur les autres pans de murs et au plafond, où elle s'écaille.
Une grille d'aération est présente.

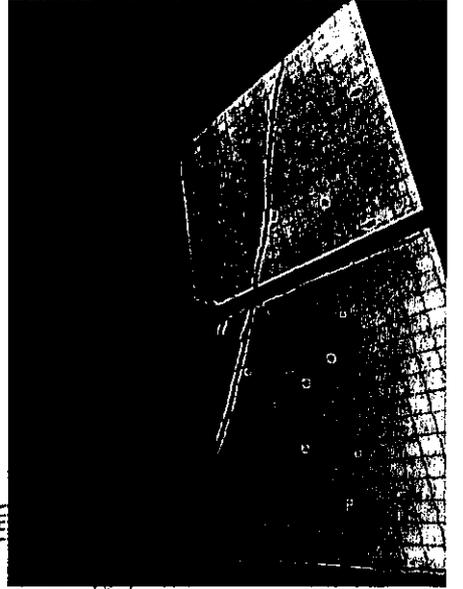
Lot n° 13 74 Rue de Nantes Paris 8^e Arr.

Au sol, je constate la présence d'un carrelage à l'état d'usage, avec présence de fissures dans le premier mètre, à droite, en entrant.

Le sol est revêtu d'un linoléum, façon parquet, avec la présence d'une réparation autour de l'évacuation du toilette, où le carrelage est manquant en partie inférieure du mur.

Les murs sont recouverts d'une faïence défraîchie, avec quelques carreaux cassés, principalement au-dessus de la porte, et de nombreux trous chevillés au niveau du coffrage.

Les marches sont carrelées, comportant de nombreux nez de marches cassés, avec carrelage cassé sur la première, troisième, quatrième et cinquième marche.

Dans le reste de la pièce, la peinture se craquelle sur le mur du fond, avec des fissurations importantes.

Au total, cinq vasistas parisiens sont présents, en plus de celui présent au-dessus de la trémie, sur des châssis très vétustes.

La peinture des murs est également en bon état à l'exception de traces d'infiltration à l'extrémité du mur de droite.

Je relève une microfissure horizontale en partie haute du mur de droite.
