Rapport de mission de repérage des matériaux et produits contenant de l'amiante pour l'établissement du constat établi à l'occasion de la vente d'un immeuble bâti (listes A et B de l'annexe 13-9 du Code de la Santé publique)

Numéro de dossier : DUPONT_13_01_2020_7323
Date du repérage : 13/01/2020

Adresse	Rue : 68, avenue Jean Mermoz Bât., escalier, niveau, appartement n°, lot n°: Code postal, ville : . 16340 L'ISLE-D'ESPAGNAC Section cadastrale AC, Parcelle numéro 53,
Périmètre de repérage : Ensemble de la propriété
Type de logement : Maison
Fonction principale du bâtiment : Habitation (maison individuelle)
Date de construction : Avant 1949

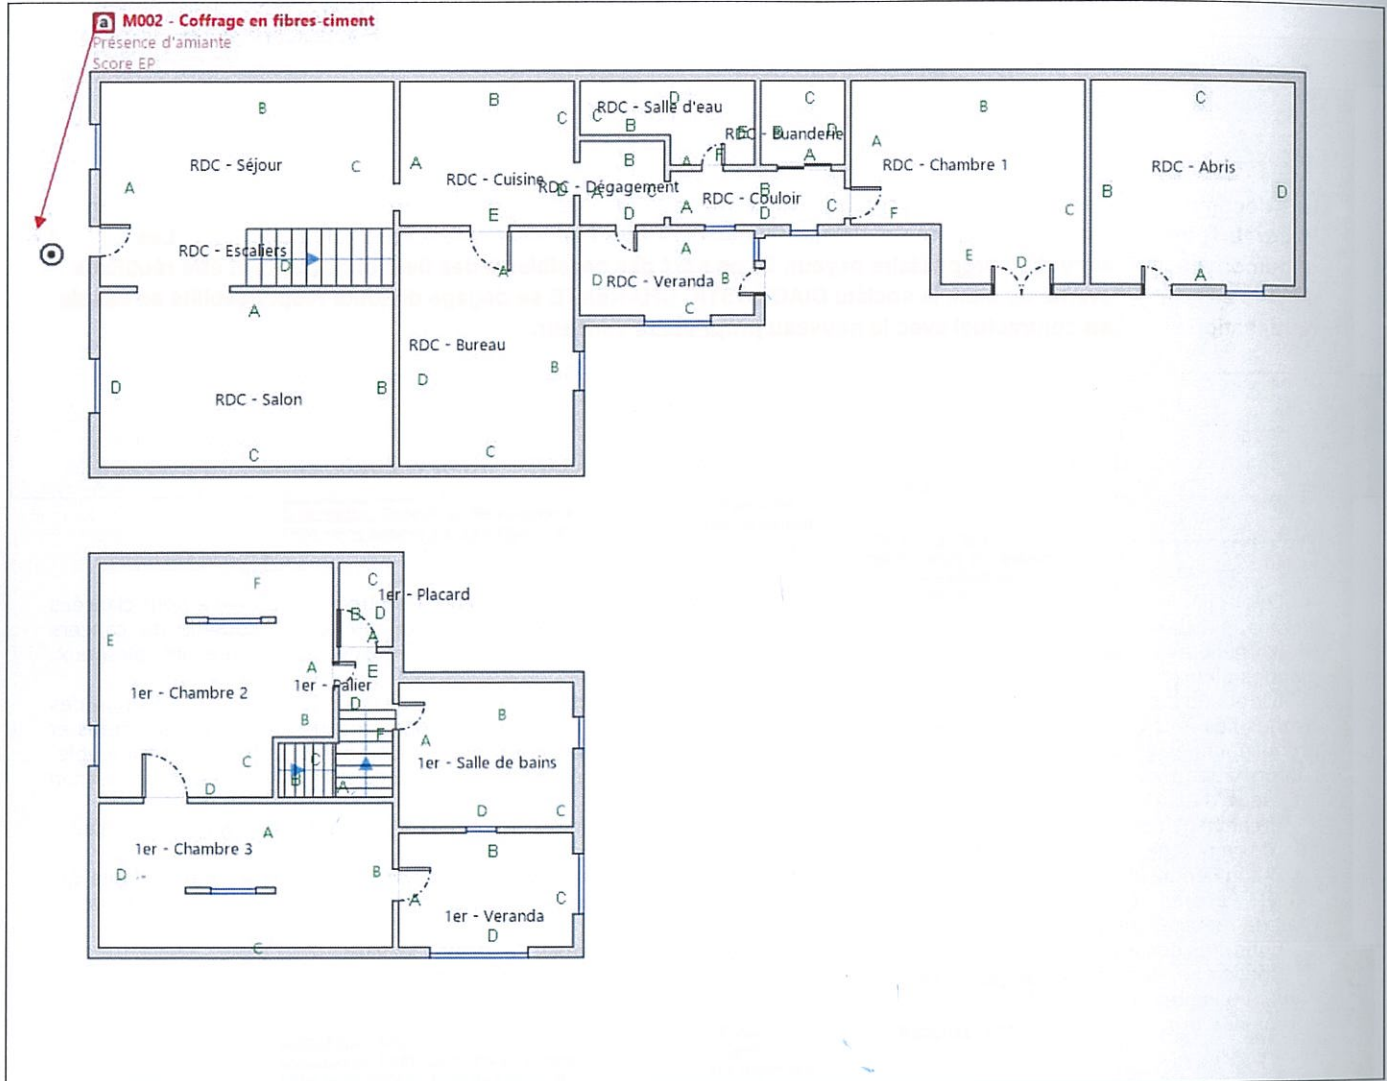
a M002 - Coffrage en fibres-ciment

Présence d'amiante
Sous-sol - Escaliers
Score EP

a M001 - Conduit en fibres-ciment

Présence d'amiante
Score EP

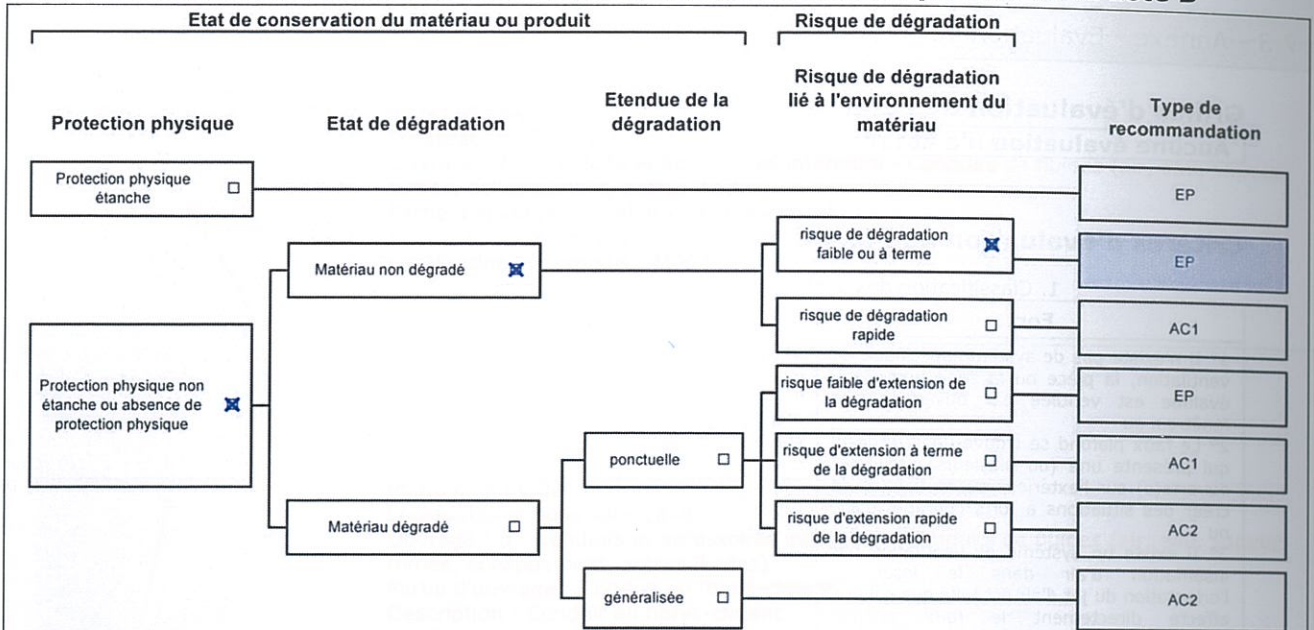
Bâtiment / local ou zone homogène : Sous sol - Cave

Matériau : Conduit en fibres-ciment

Résultat EP : Il est recommandé de réaliser une évaluation périodique.
