PROCES VERBAL DE CONSTAT

**PROCES-VERBAL DE CONSTAT
DESCRIPTIF**

L'AN DEUX MILLE VINGT-ET-UN et le VINGT-ET-UN JANVIER

Avons été requis de dresser procès-verbal de constat descriptif d'un immeuble en nature de maison à usage d'habitation, situé commune de MOMERES (65360), 54 Rue Verge-Bielh, sur un terrain cadastré dite commune section AH – N°74.

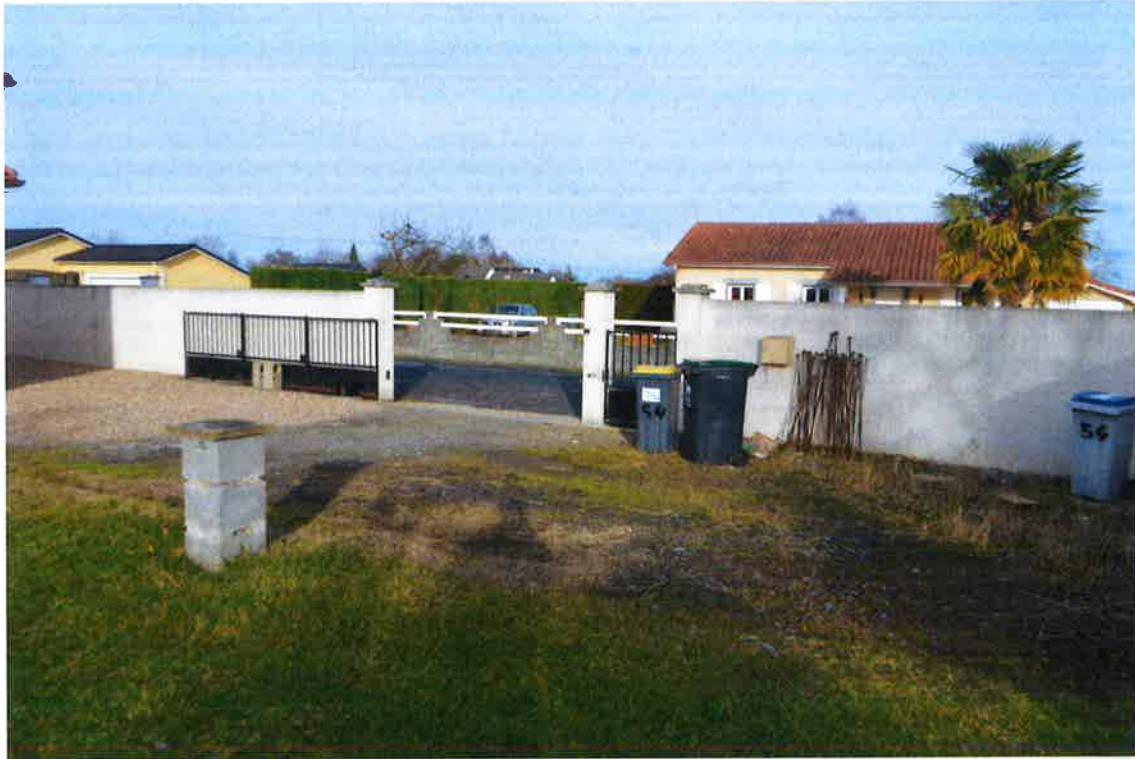
Photo n°11

Le portail électrique coulissant ne fonctionne plus. (**Voir photo n°11**)
