**PROCES-VERBAL DE
DESCRIPTION**

Me suis transporté ce jour au **1, allée Bourgoin à 91250 SAINTRY SUR SEINE** à l'effet de procéder à la description exacte et détaillée des biens qui y sont situés et appartenant à Monsieur Léon LUTETE et Madame Margueritte MUKENDI son épouse.

Les biens et droits immobiliers dépendant d'un immeuble sis 1, allée Bourgoin à 91250 SAINTRY SUR SEINE consistant en :

UNE MAISON A USAGE D'HABITATION, élevée sur sous-sol total comprenant garage, chaufferie et cave,

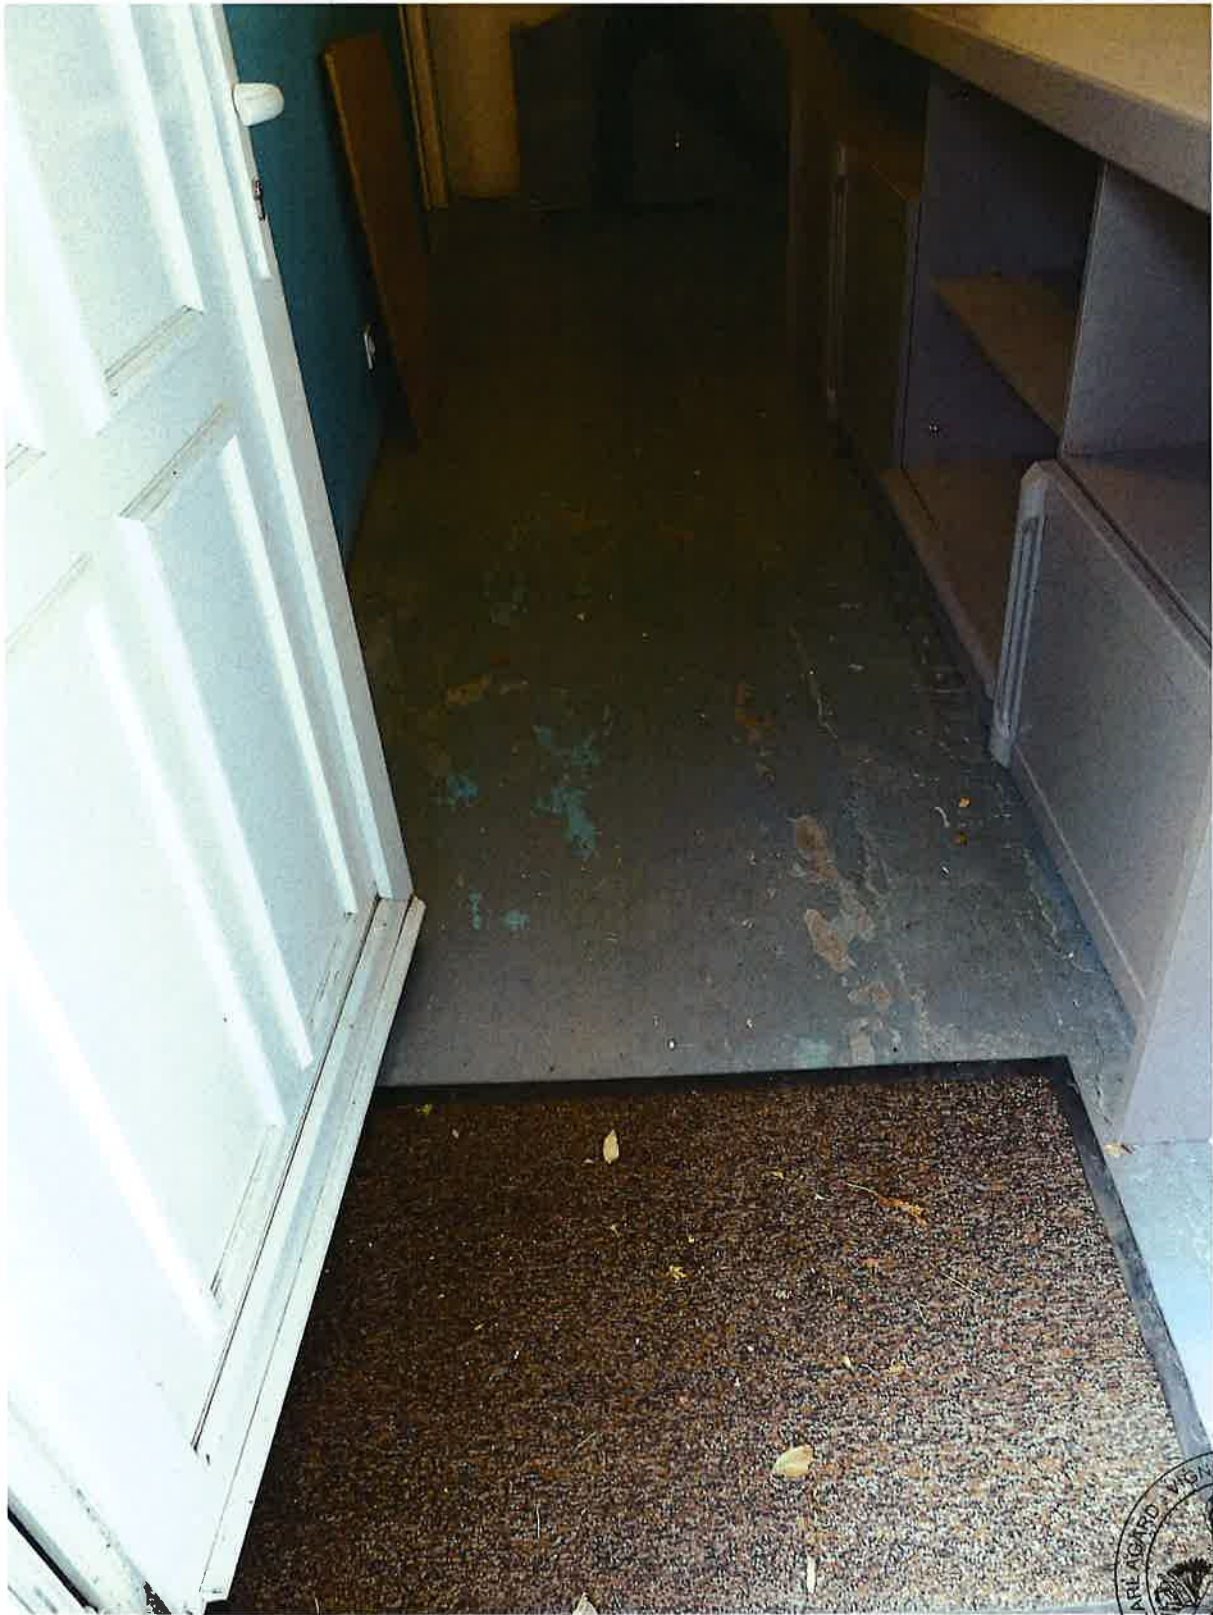
Couloir

Au sol, la dalle ciment est peinte, la peinture est abîmée.

Aux murs, la toile de verre peinte est en état.

Au plafond, Placoplatre, présence de luminaire avec fils pendant.

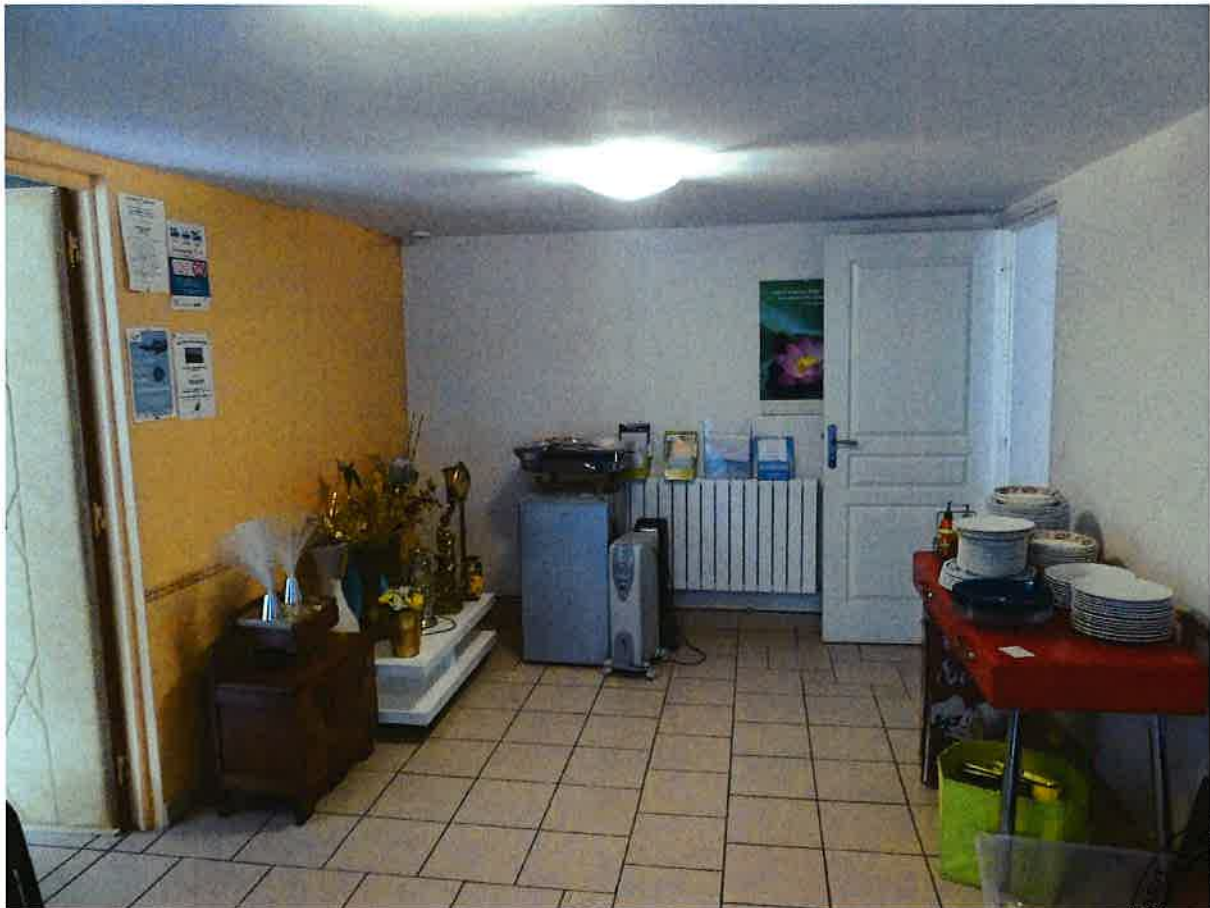
Sur la gauche, présence du cabinet médical composé de deux pièces.
Au sol, carrelage en état d'usage.
Aux murs, peinture est en état d'usage
Au plafond, peinture à l'état d'usage. Présence de luminaires.
Présence d'une porte donnant sur l'extérieur.

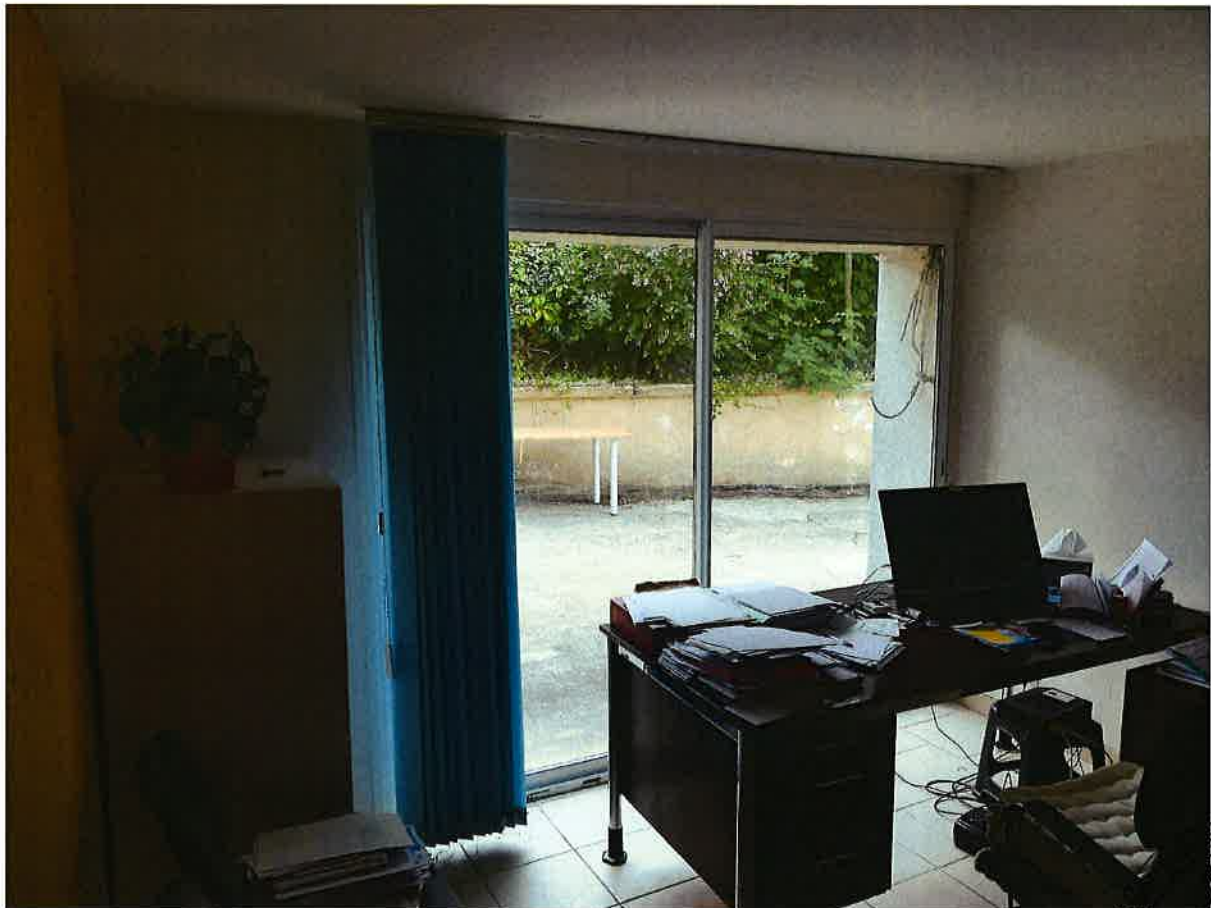
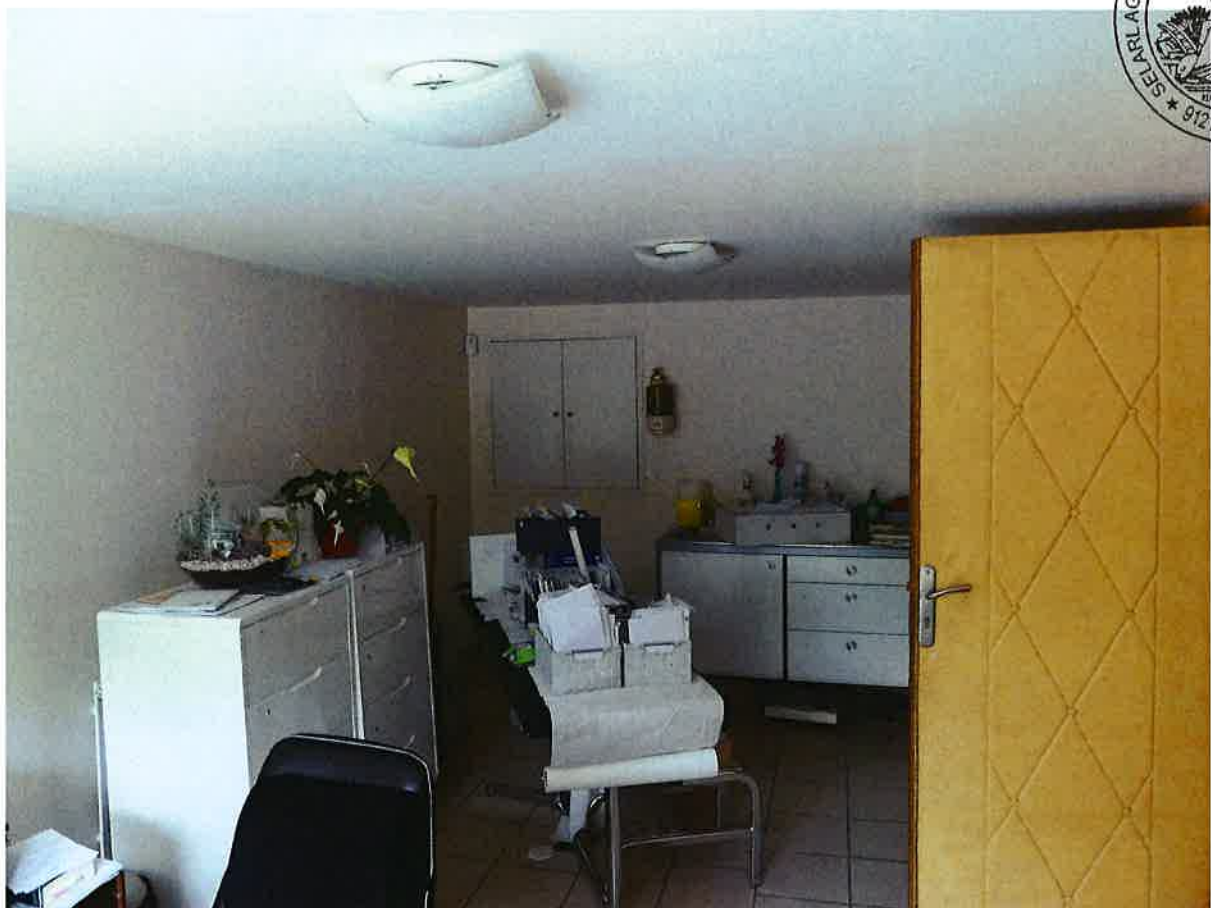
Dans la deuxième pièce servant de bureau, avec baie vitrée donnant sur l'extérieur.
Au sol, carrelage en état d'usage.
Aux murs, peinture propre.
Au plafond, peinture à l'état d'usage. Présence de luminaire.
Présence d'une baie vitrée donnant sur l'extérieur

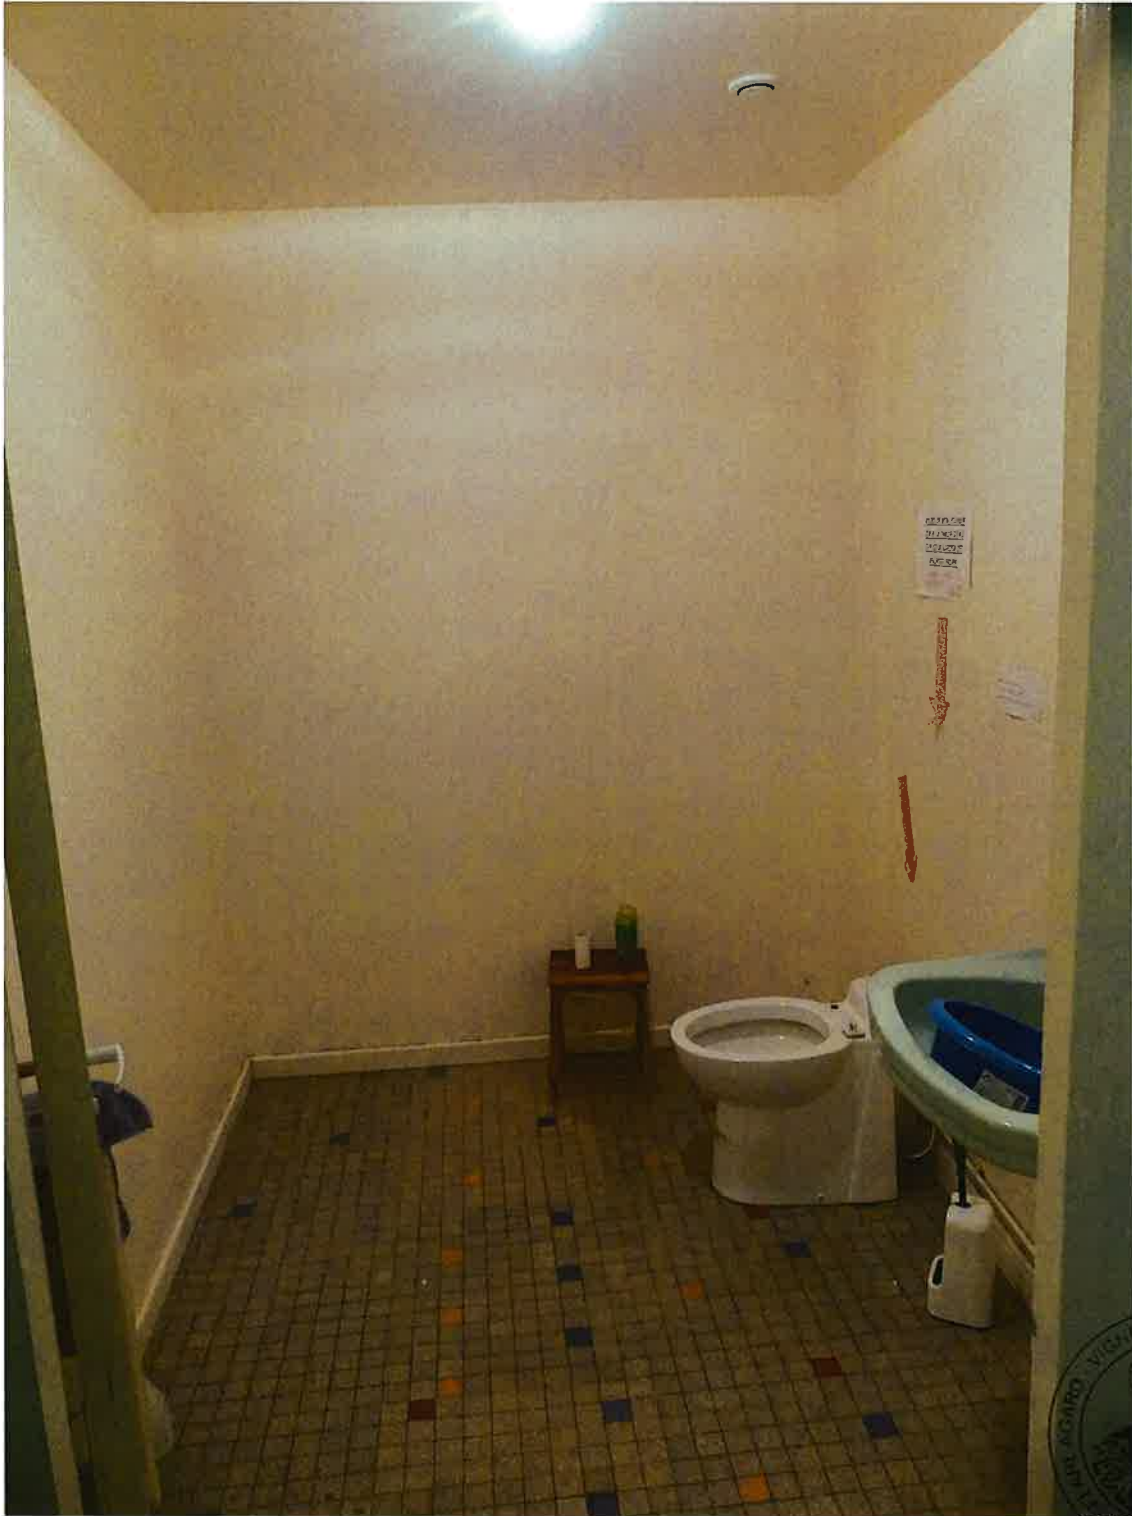
A suivre, sur la droite du couloir je note la présence d'un toilette.

Au sol, carrelage en état d'usage.

Aux murs, peinture en état d'usage, propre.

Au plafond, la peinture est en état d'usage, propre.

Présence d'un toilette et d'un lavabos, le tout en état d'usage.

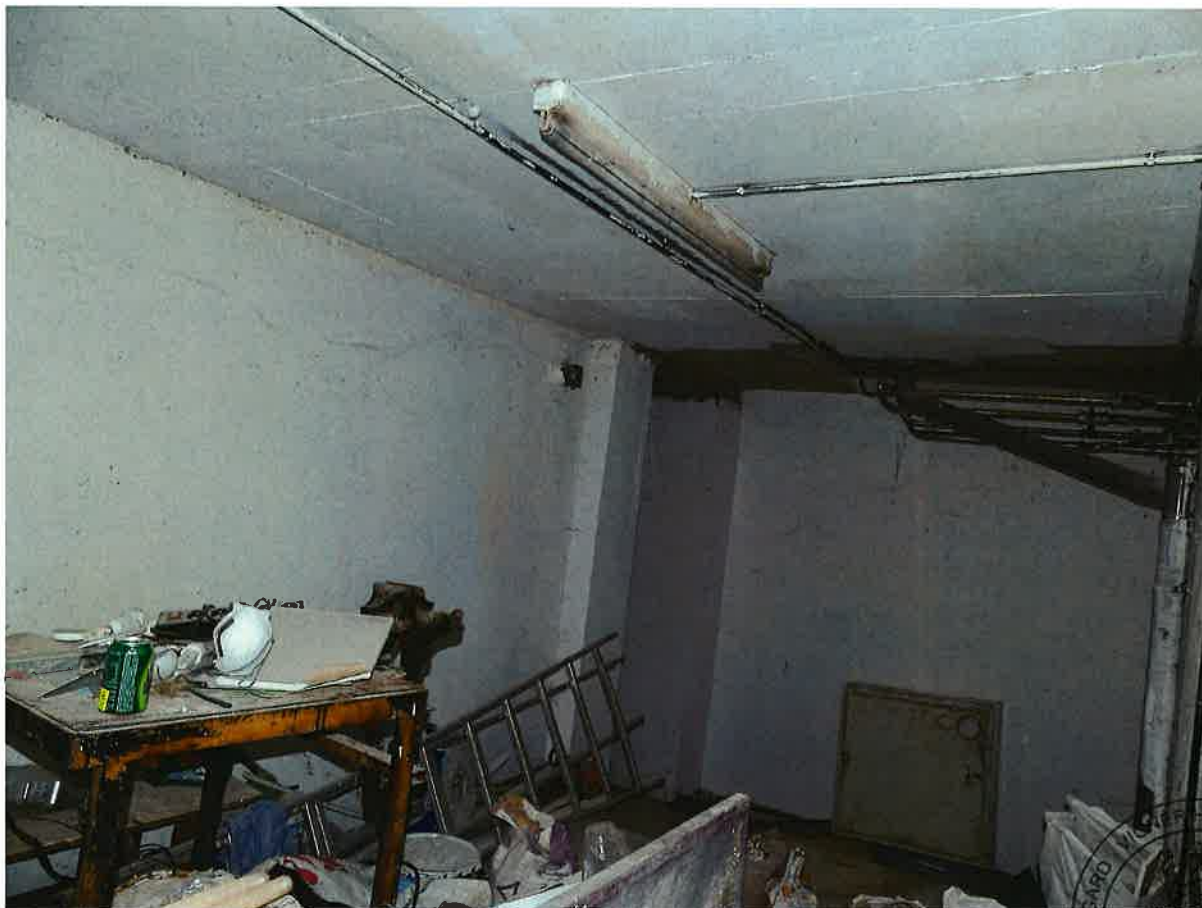
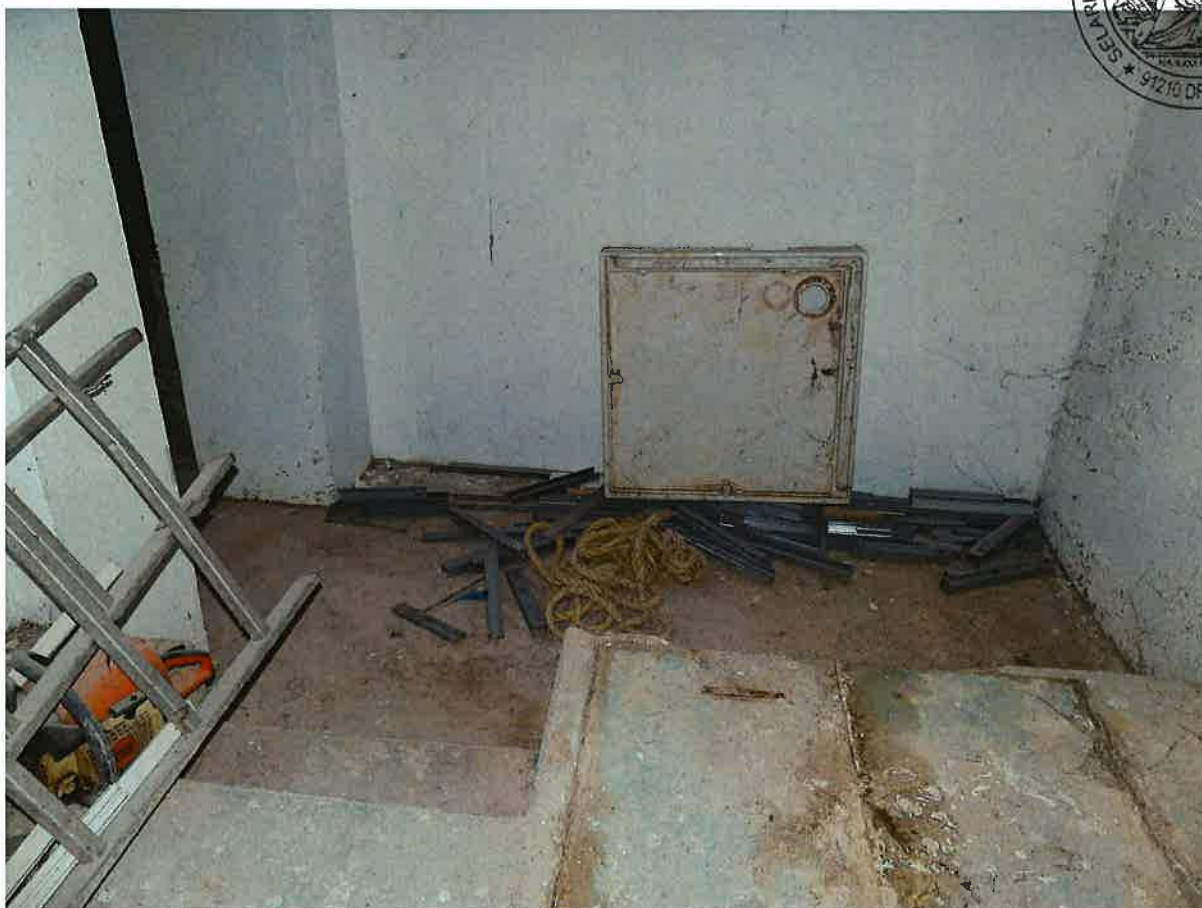
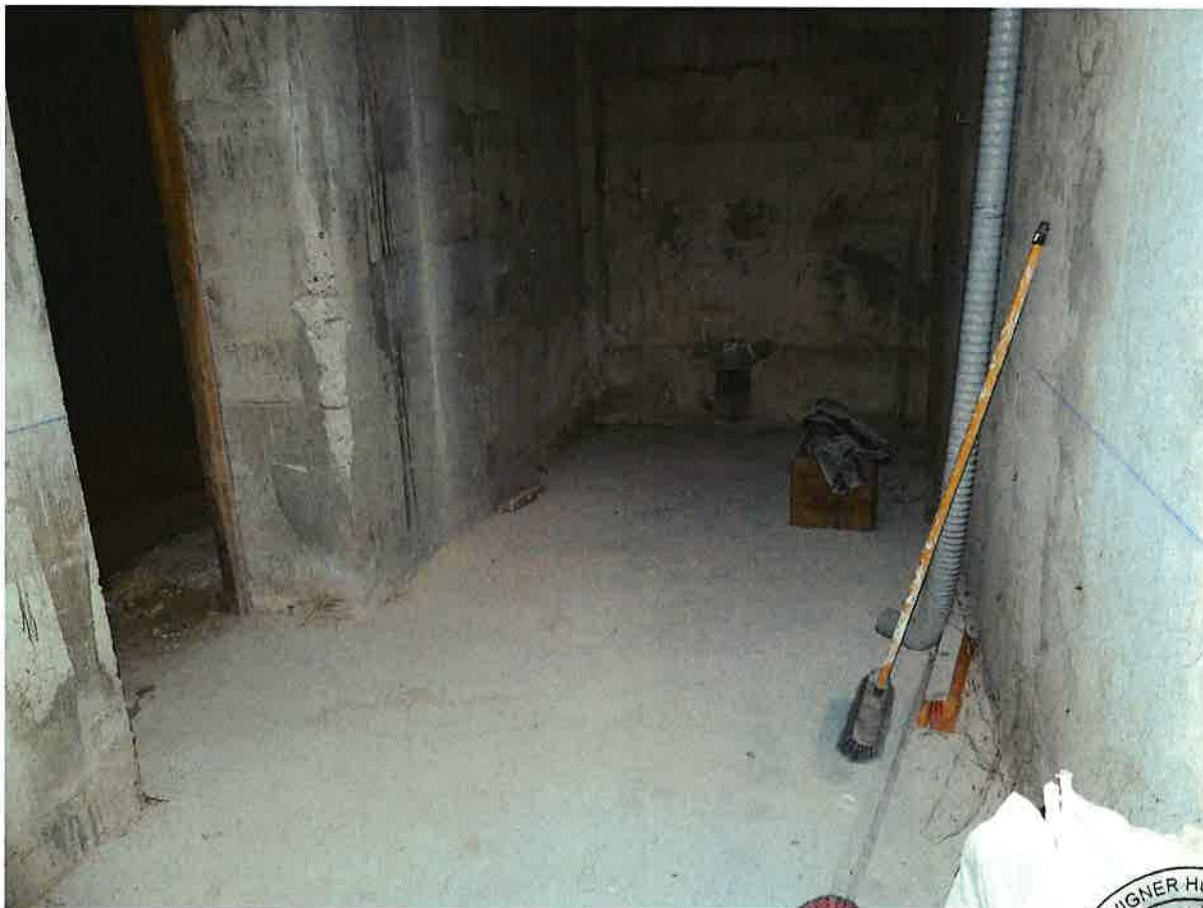
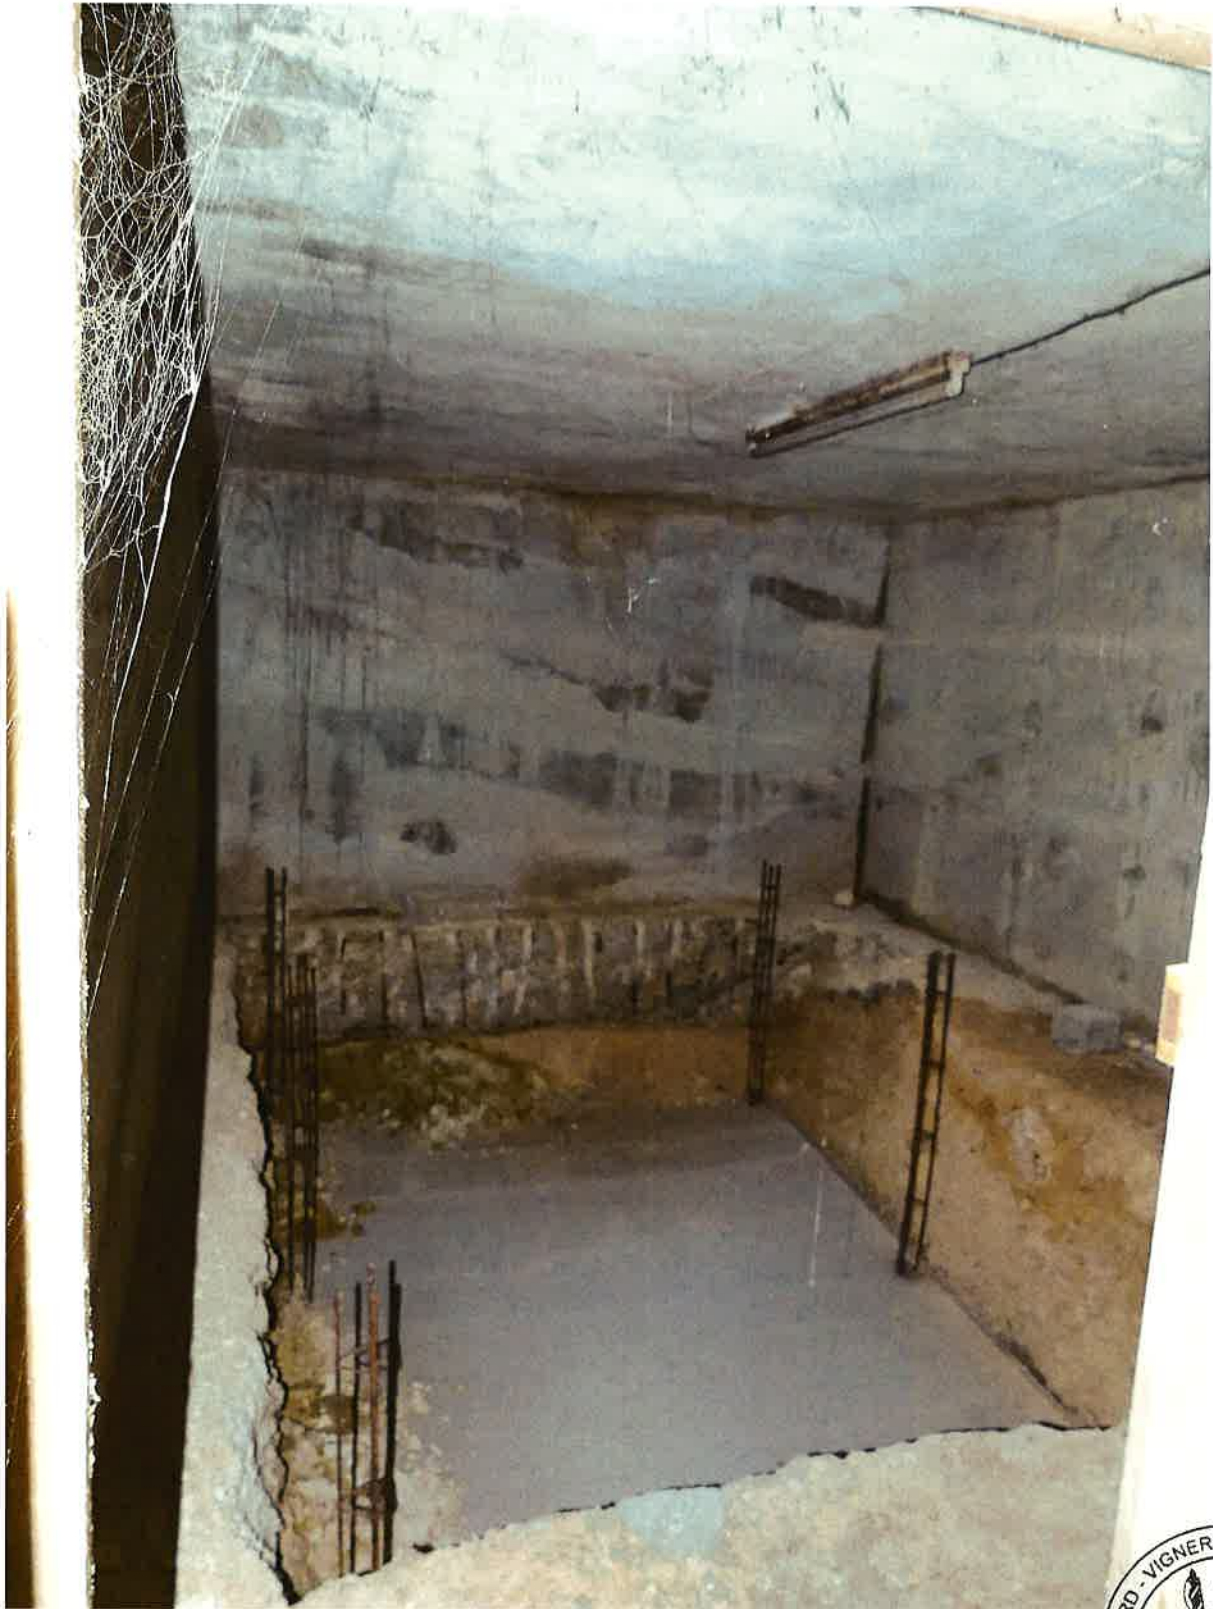
Sur la droite, dans le prolongement des toilettes, présence 3 pièce successives à l'état brut
Présence d'une marche u fond de la première pièce.
Dans la 3^{ème} pièce présence d'un gros trou dans la terre.

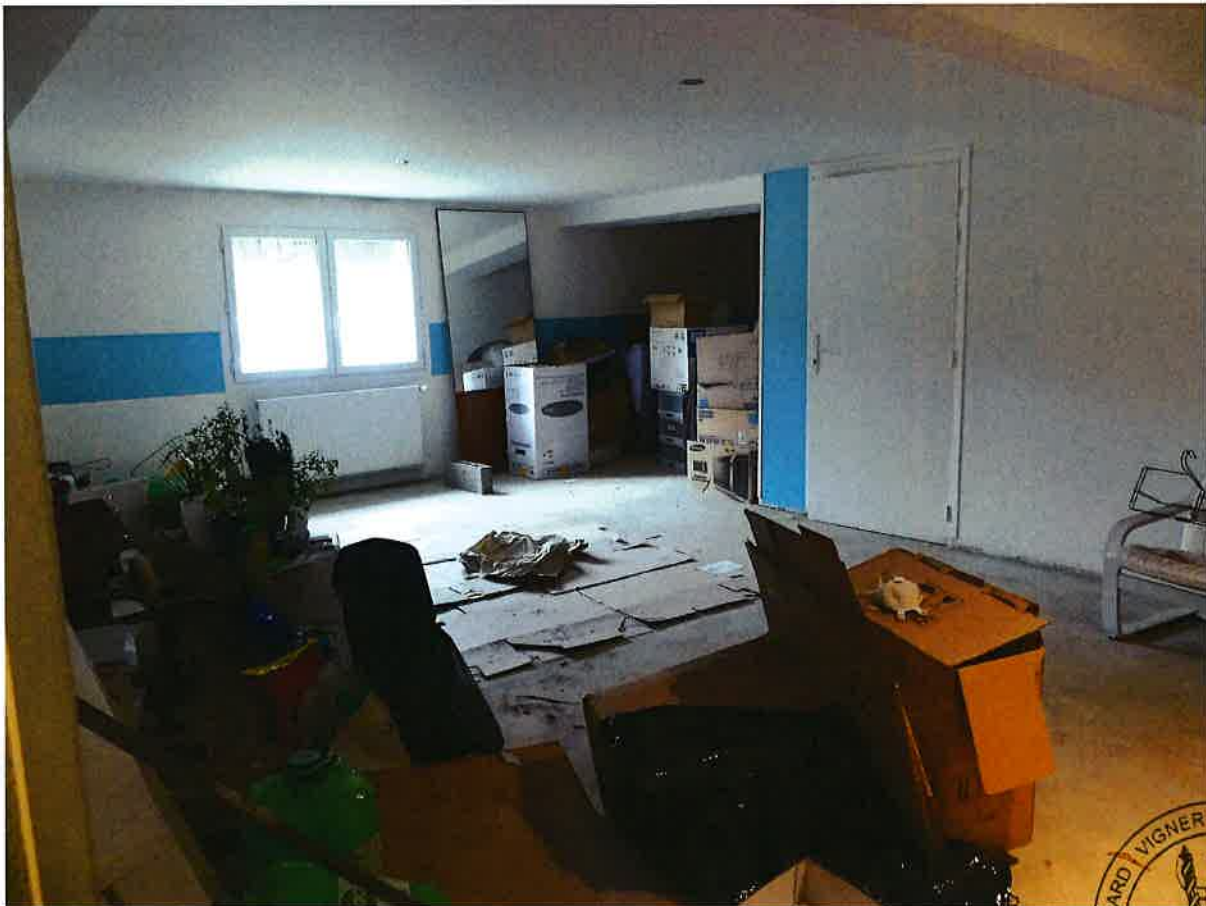
A suivre au bout du couloir sur la gauche, présence d'un espace garage.
Au sol, ciment.
Aux murs, cloisons peintes et propres
Au plafond, présence d'un faux-plafond peint et propre avec spots.

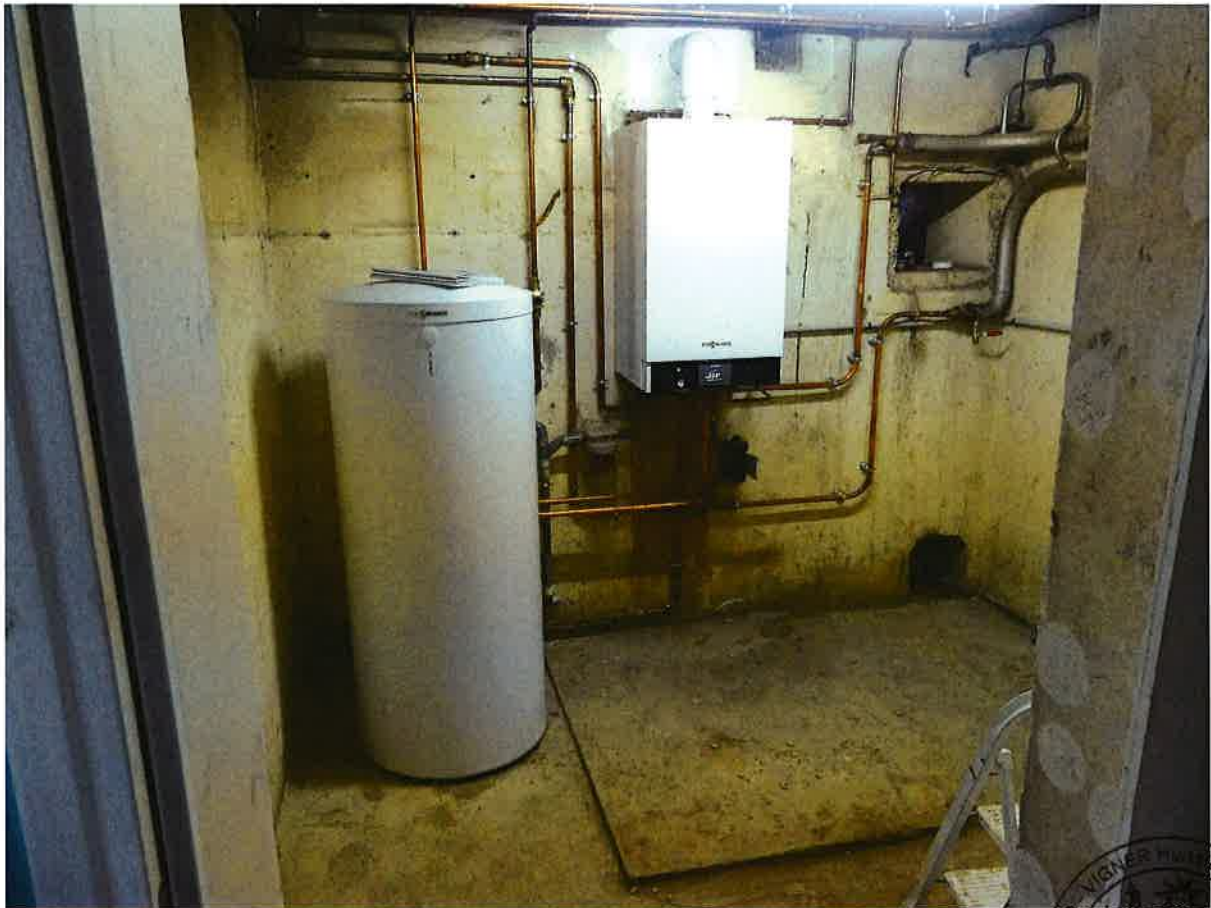
Dans cet espace, présence d'une petite pièce avec chaudière WIESSEMANN et un ballon de marque WIESSEMAN (VITOCCELL 100).
Au sol, le carrelage est vétuste abîmé.
Les murs sont bruts avec une peinture vétuste et sale.

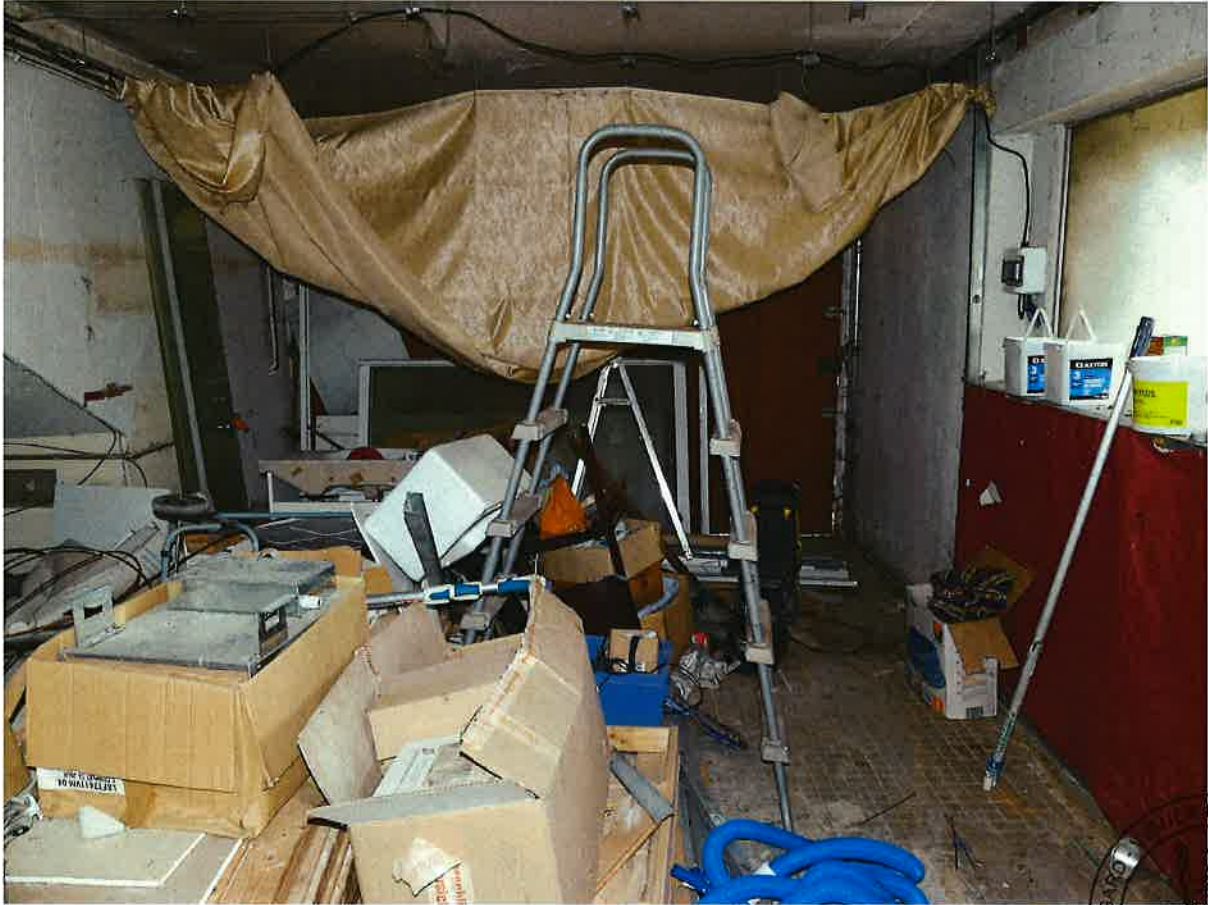
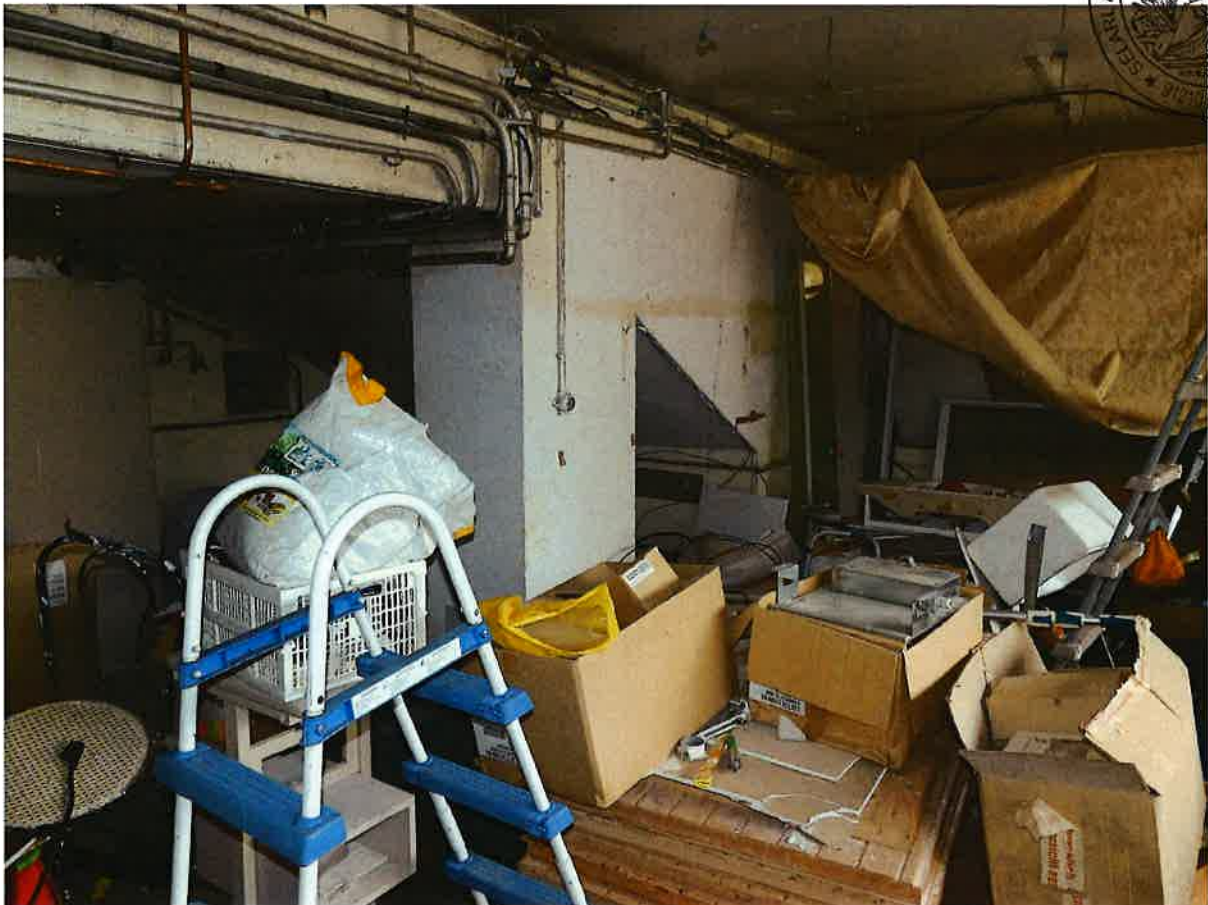
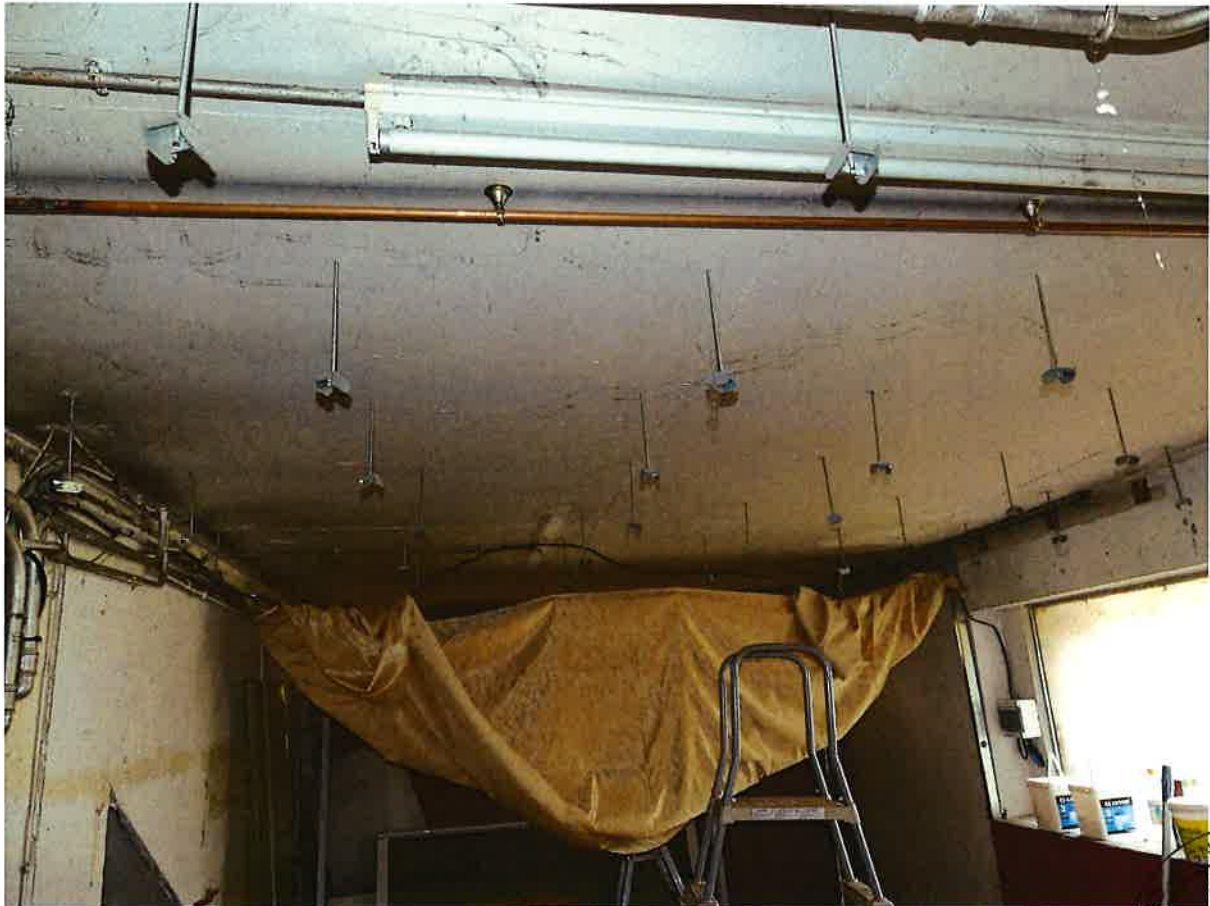
Présence d'une pièce en bas de l'escalier.
Au sol, le carrelage est vétuste (petits carreaux).
Aux murs, blanc sont sale et détériorés.
Au plafond, présence de supports pour rails.
Tuyauteries et évacuations apparentes.

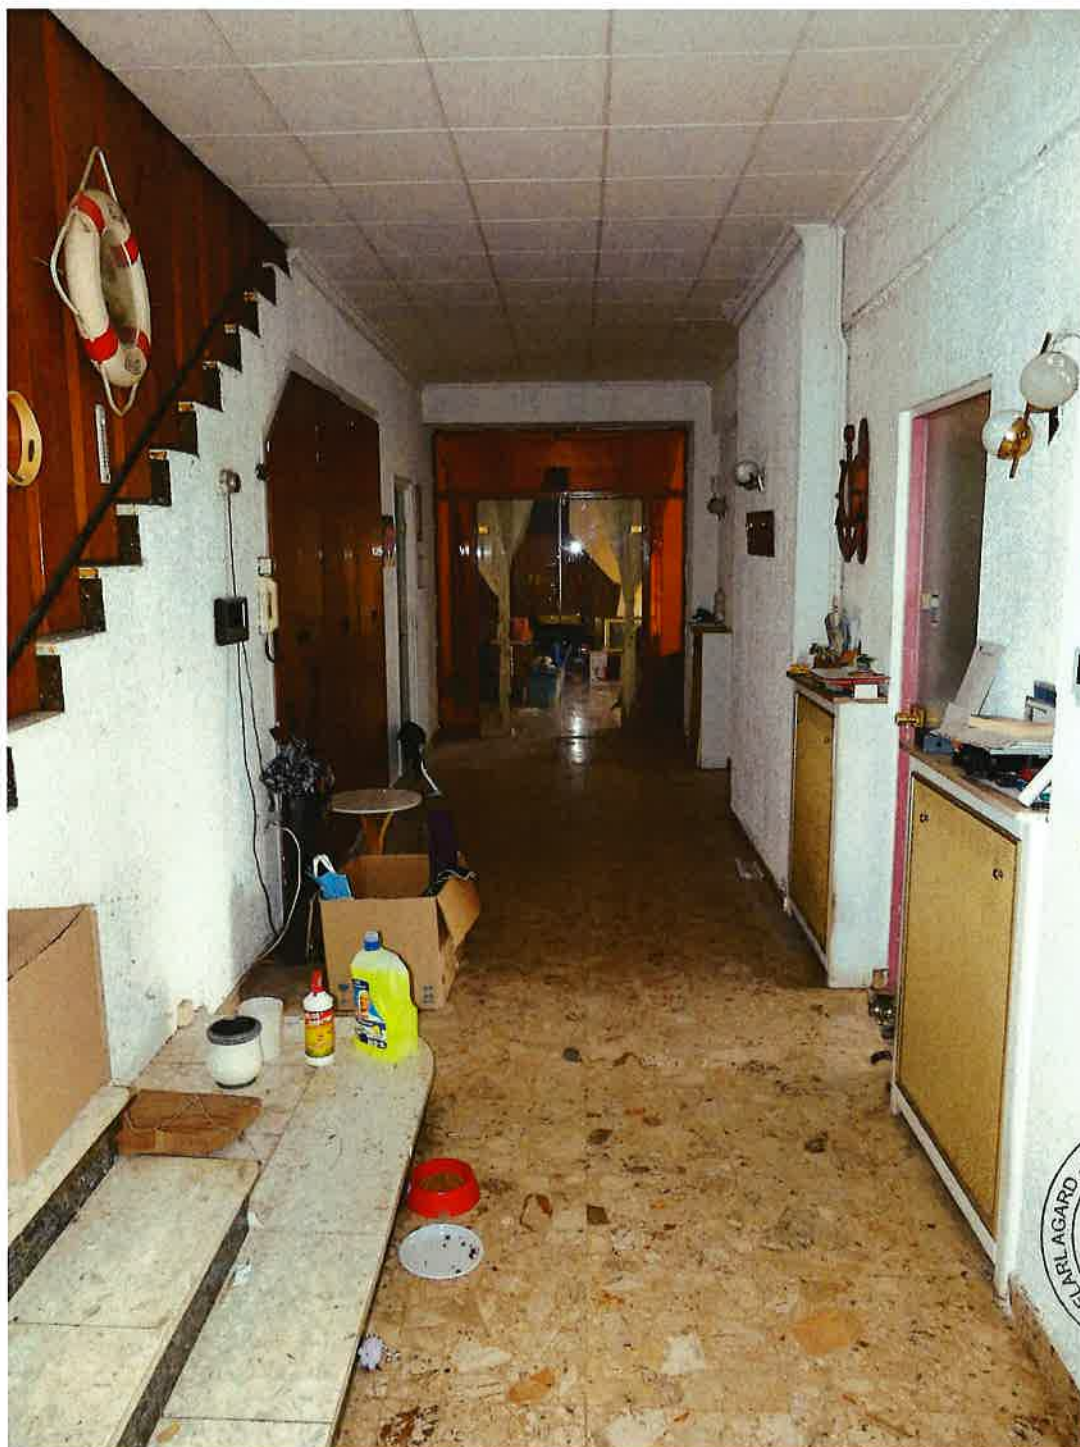
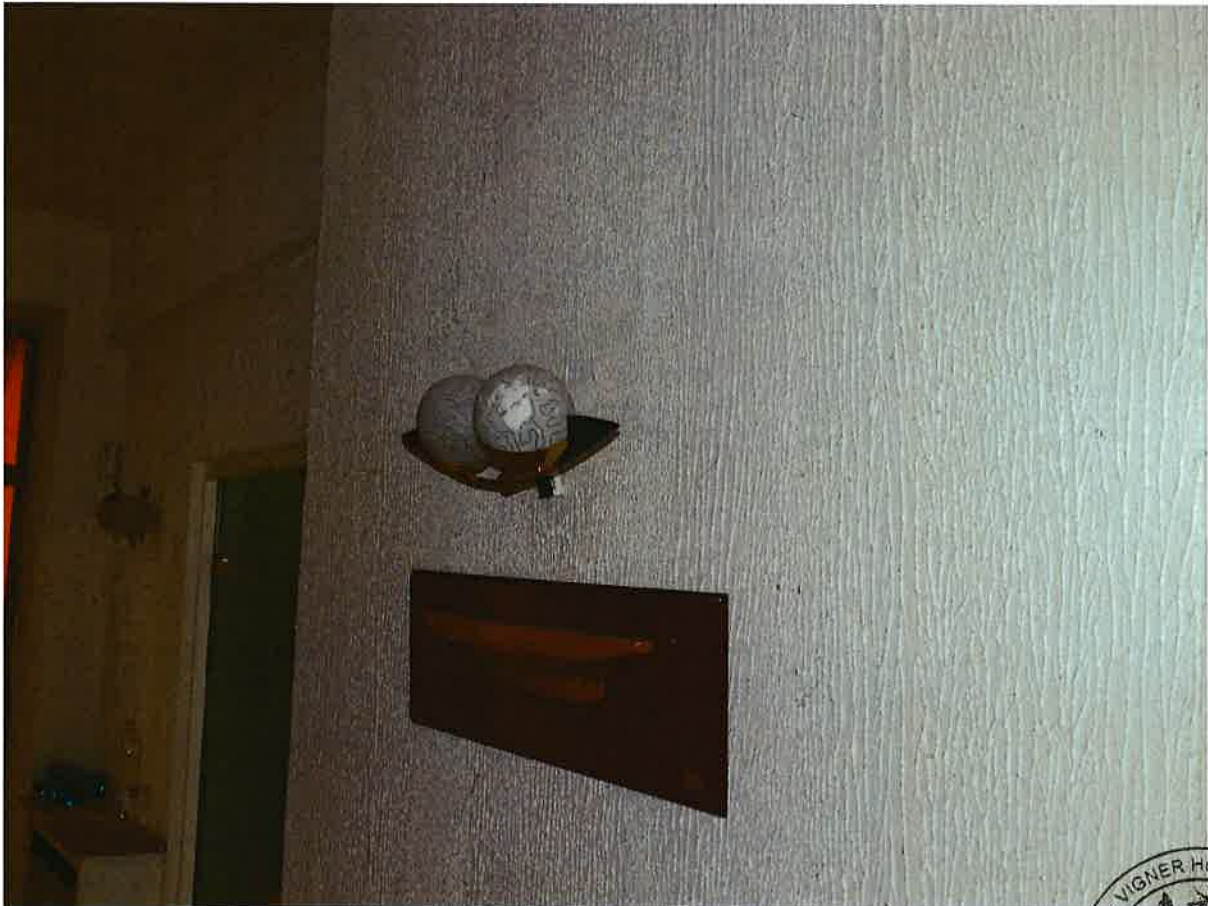
Couloir :

Présence d'un couloir sur la droite.
Carrelage marbre en état d'usage.
Les murs sont en crépis usagé.
Sur la gauche, présence de placards.
Au plafond, présence de dalles de polystyrène en état d'usage.
