**PROCES-VERBAL DE
DESCRIPTION**

Me suis transporté ce jour au **1, allée Bourgoin à 91250 SAINTRY SUR SEINE** à l'effet de procéder à la description exacte et détaillée des biens qui y sont situés et appartenant à Monsieur Léon LUTETE et Madame Margueritte MUKENDI son épouse.

Les biens et droits immobiliers dépendant d'un immeuble sis 1, allée Bourgoin à 91250 SAINTRY SUR SEINE consistant en :

UNE MAISON A USAGE D'HABITATION, élevée sur sous-sol total comprenant garage, chaufferie et cave,

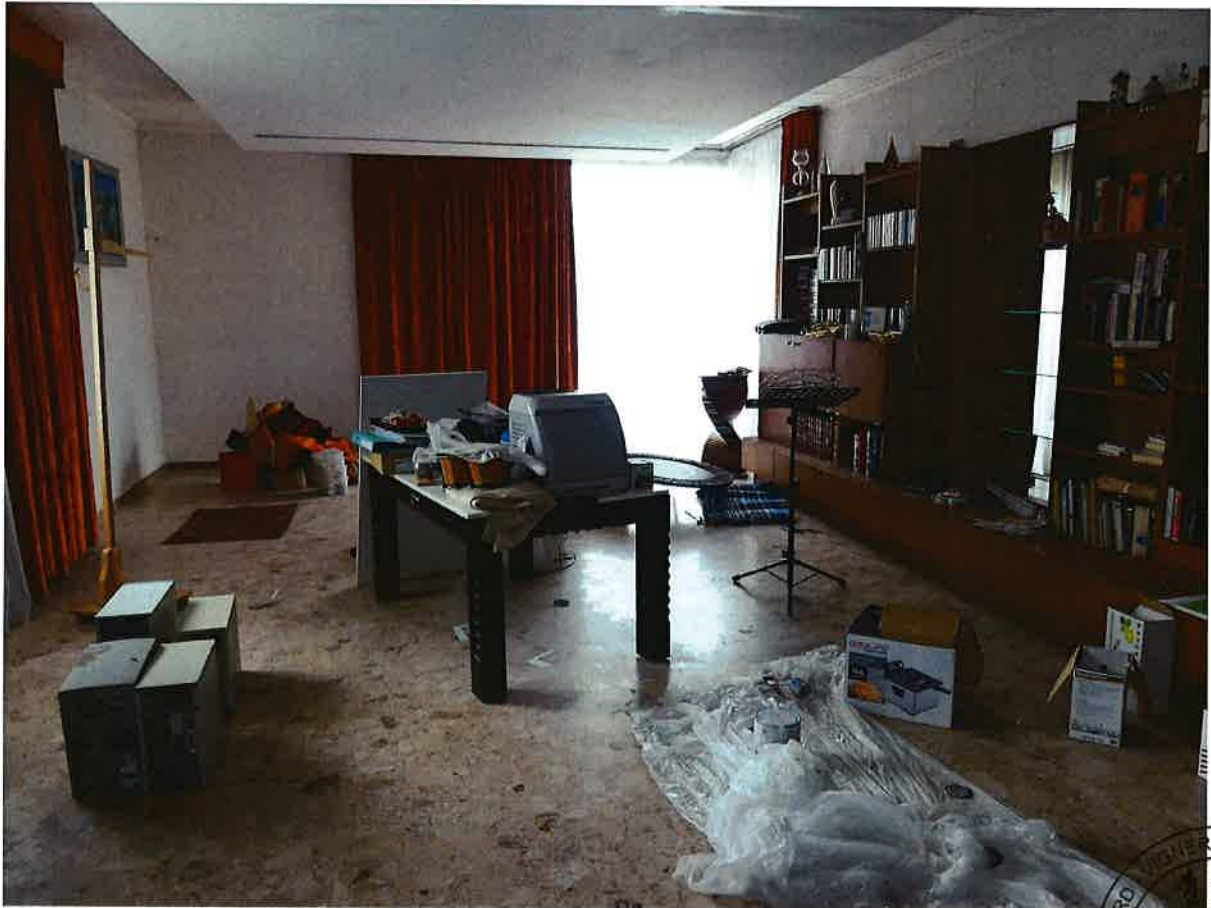
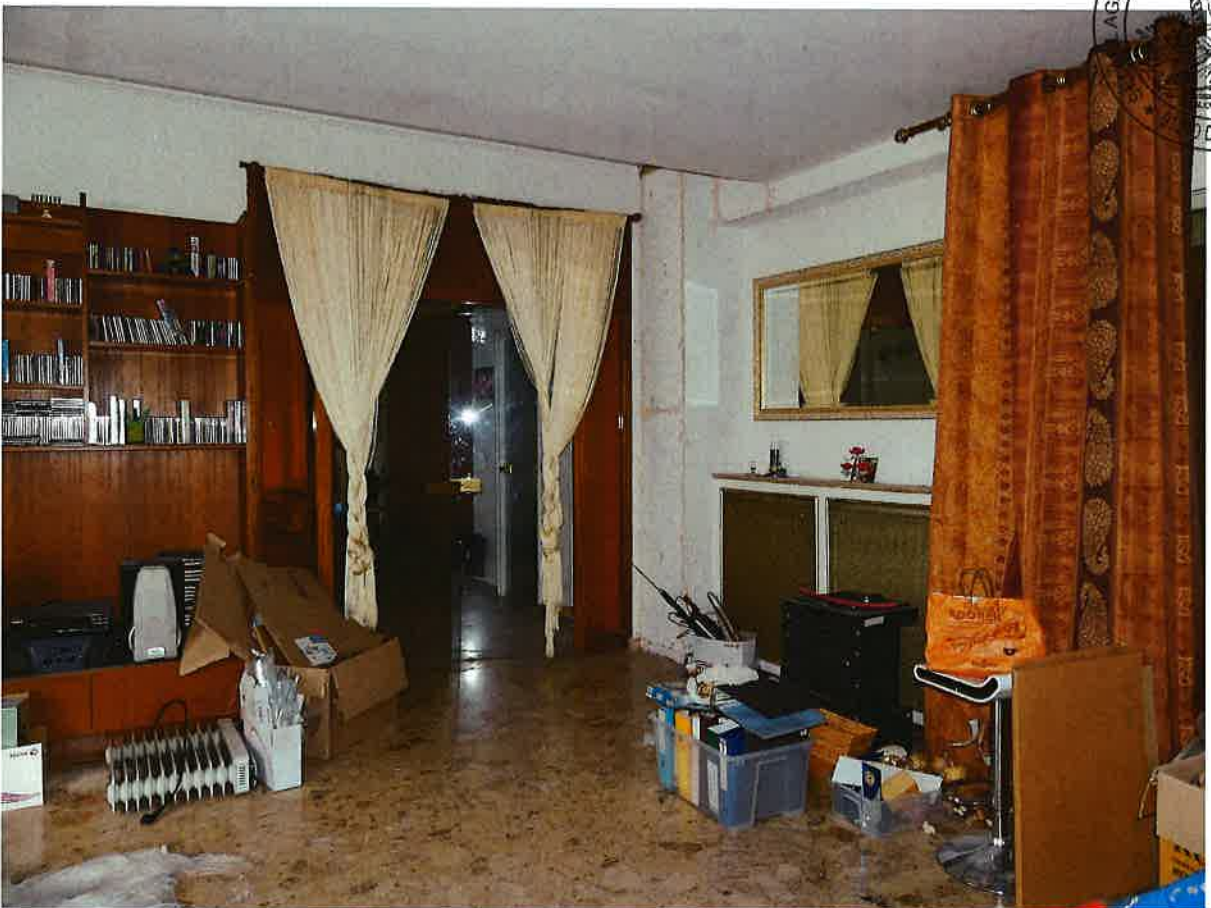
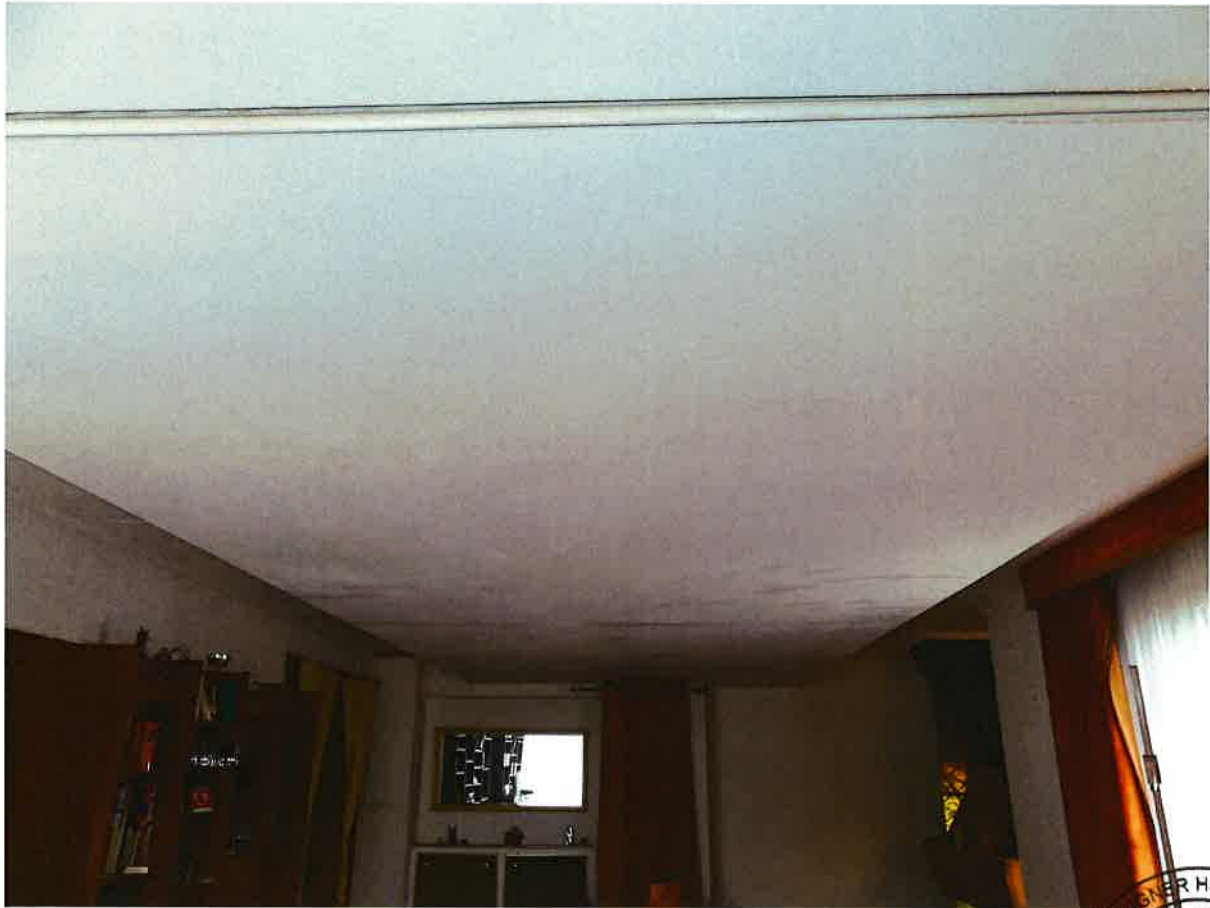
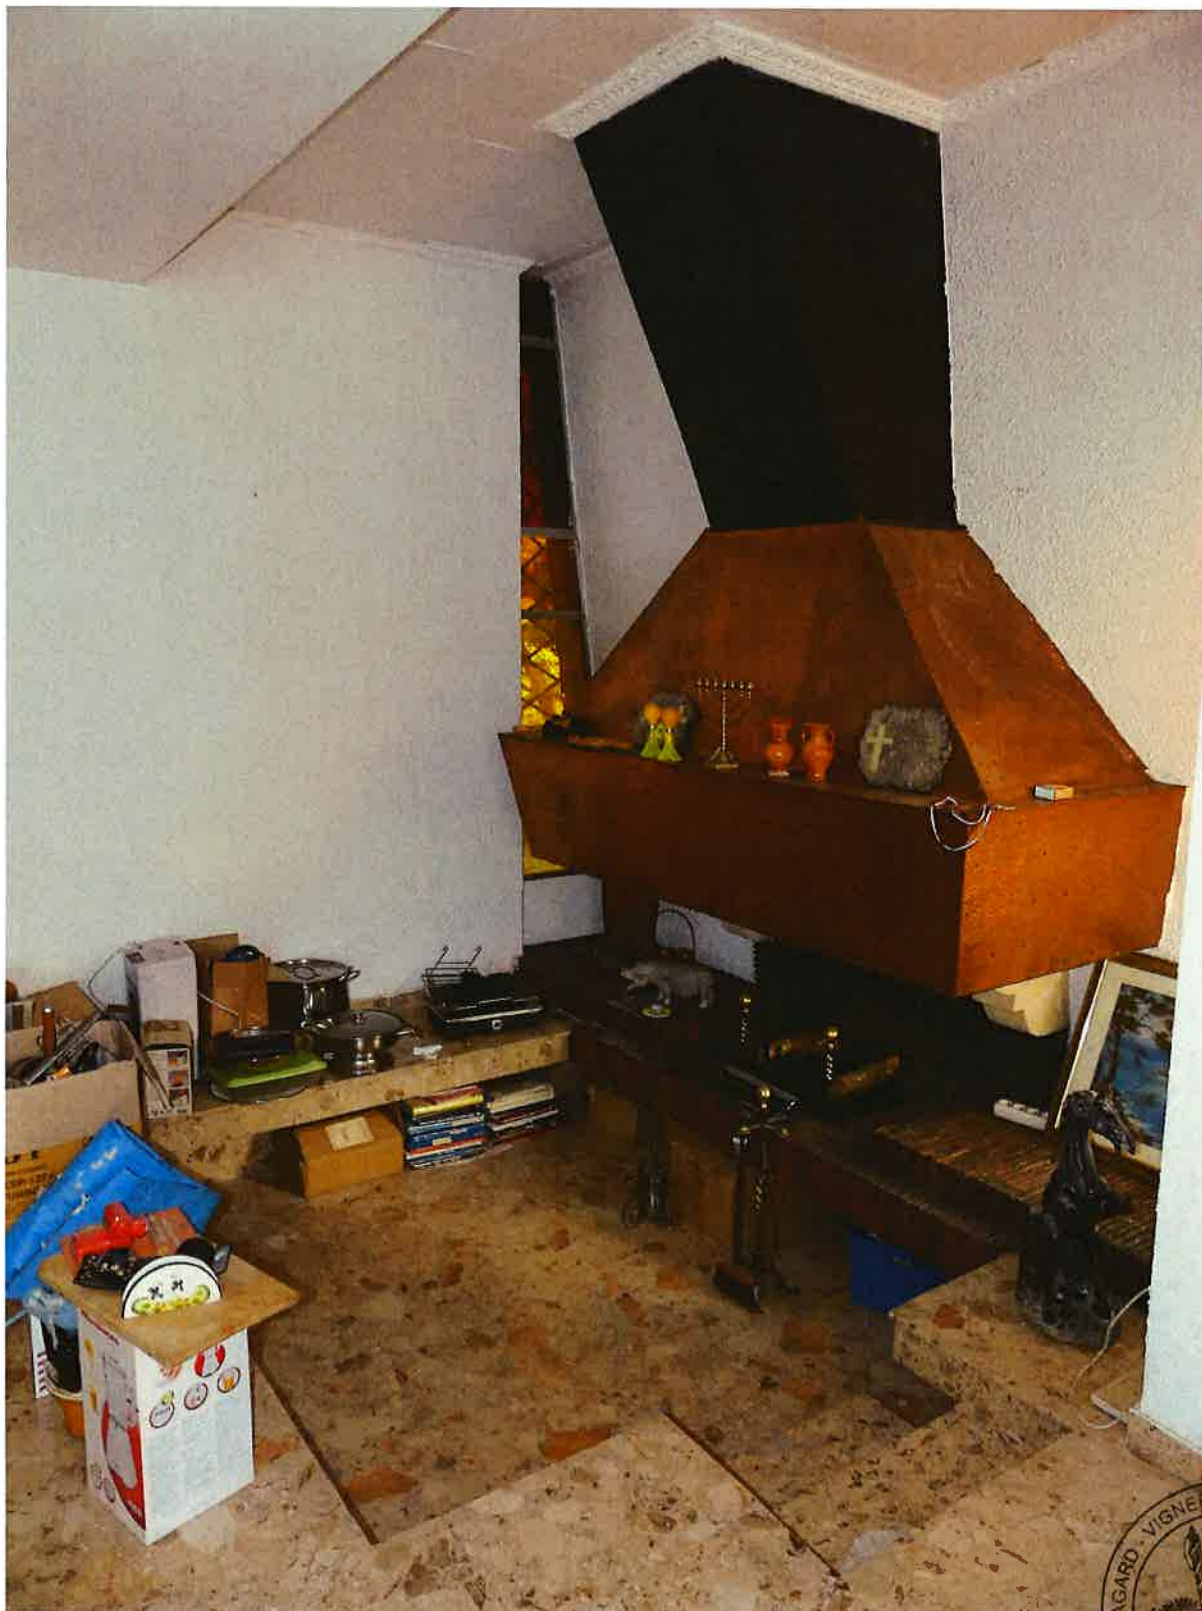
Salon au bout du couloir:

Présence du salon avec cheminée.

Au sol, le carrelage en marbre est en état d'usage.

Aux murs, le crépi est défraîchi, usagé..

Au plafond, une partie est en polystyrène et une partie centrale avec lumières.

Présence d'une cheminée ouverte en contrebas..

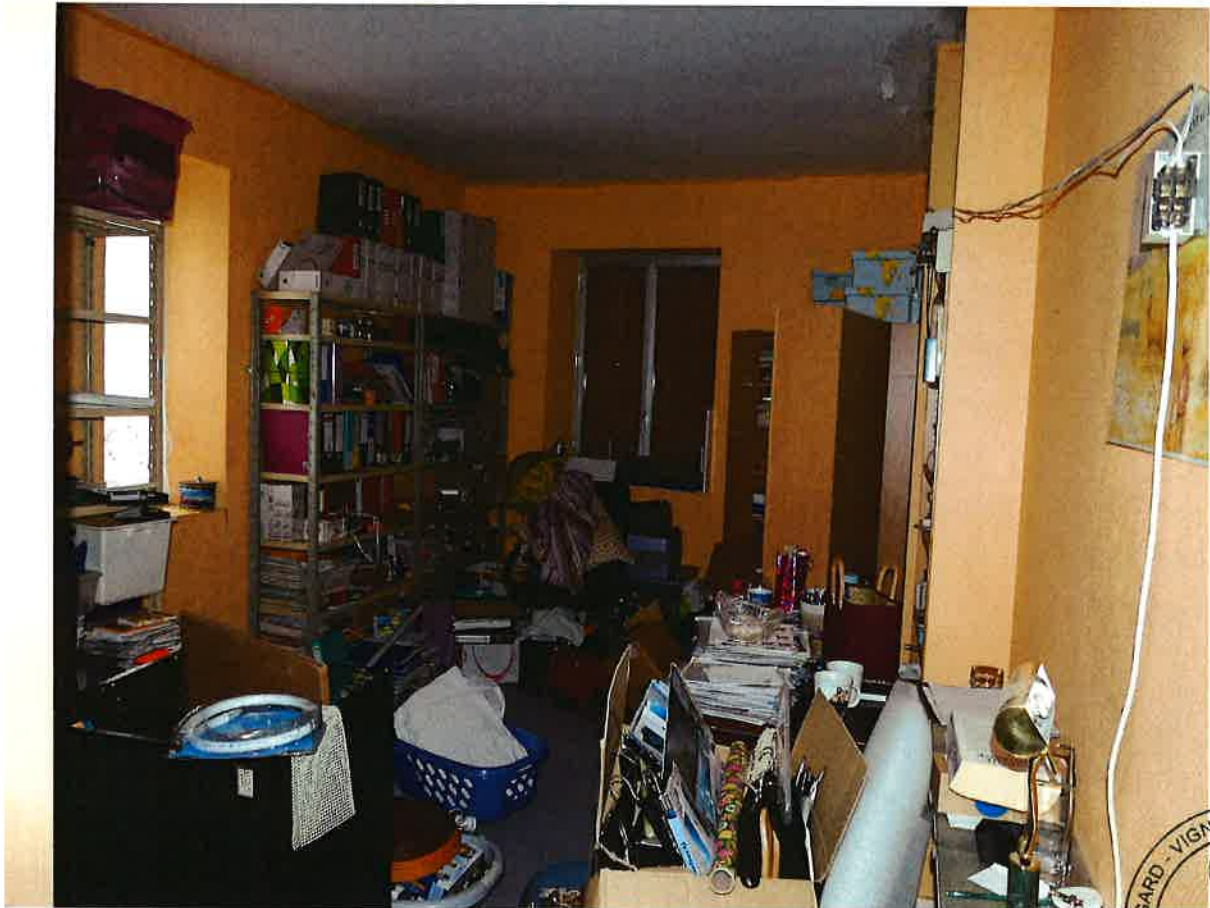
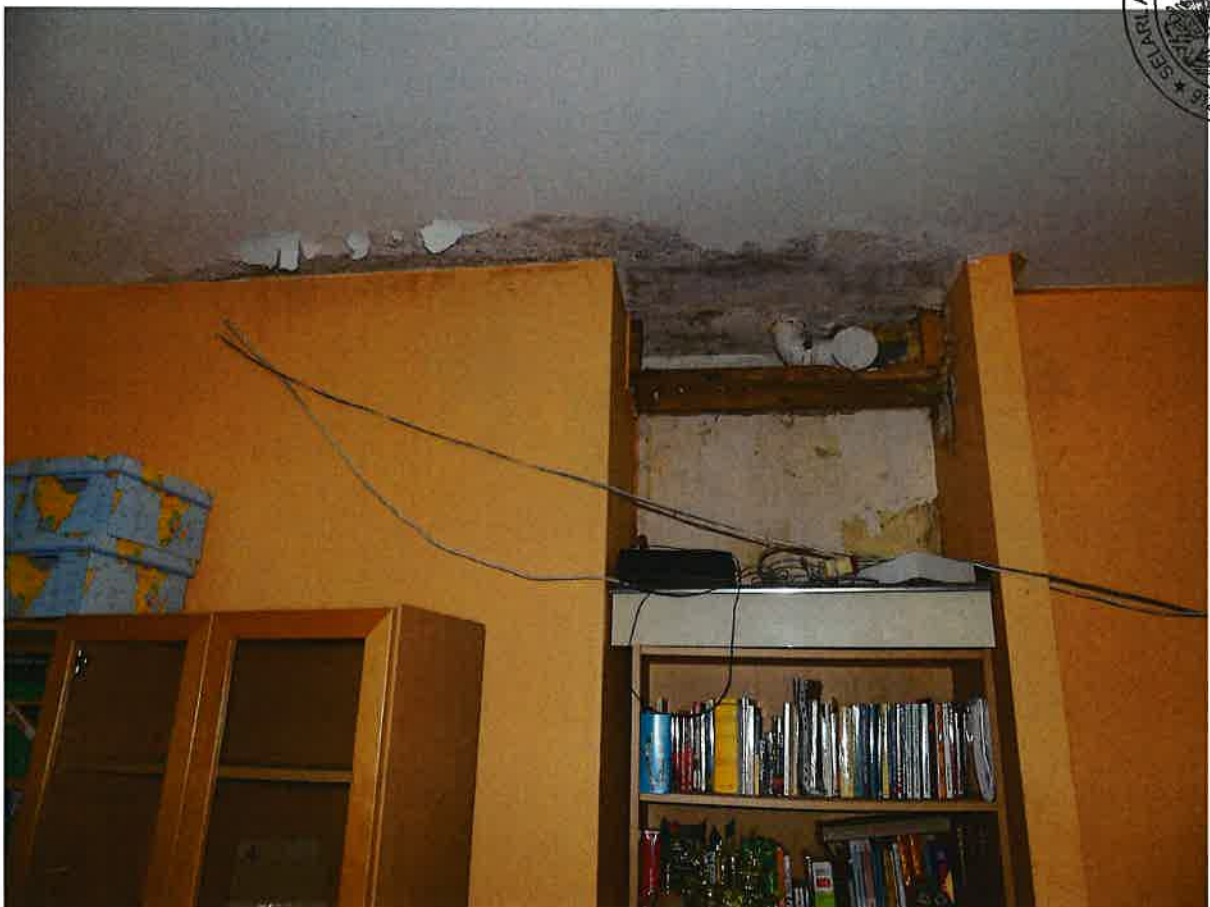
En haut de l'escalier béton menant du sous-sol au rez-de-chaussée, présence d'une pièce avec moquette au sol, toile de verre peinte aux murs.
Au plafond, peinture, présence d'une partie abîmée.

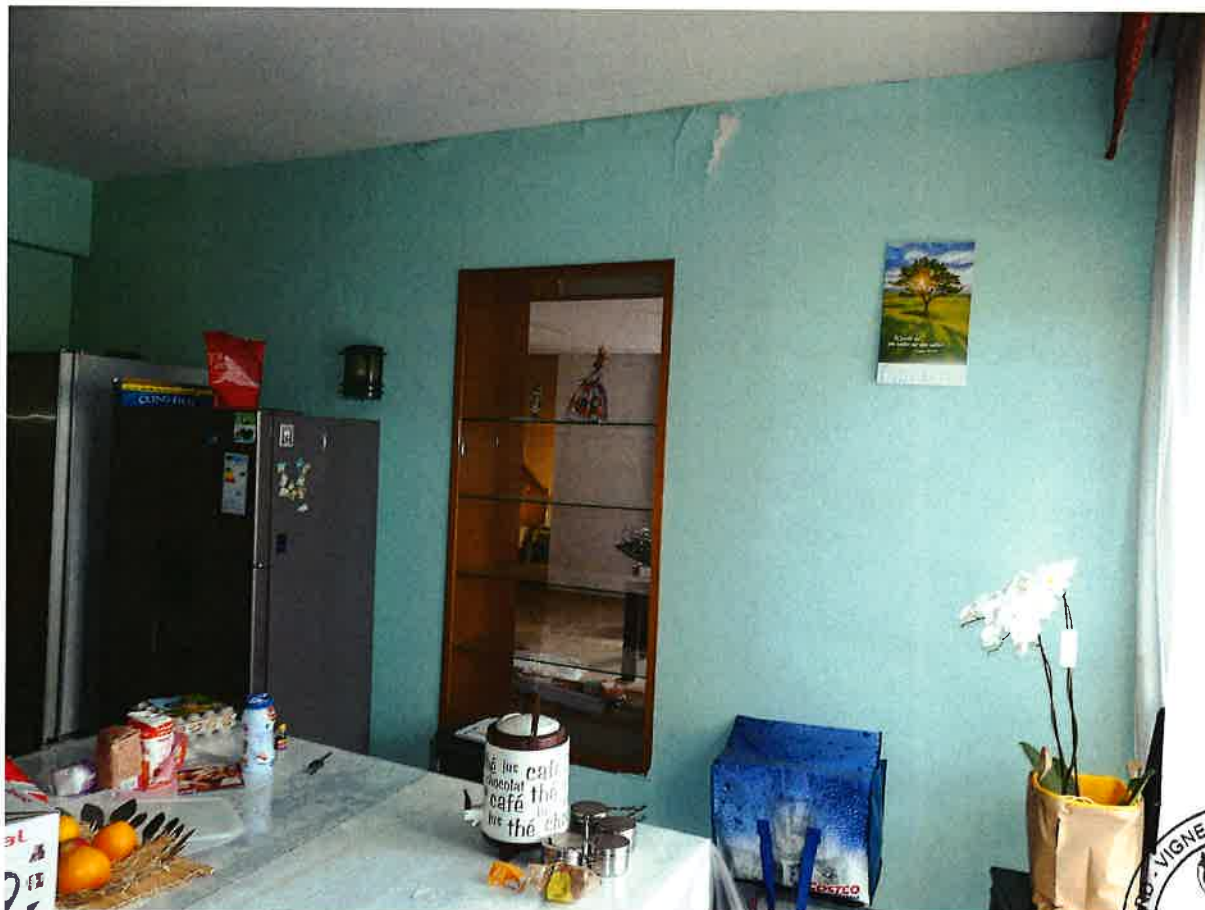
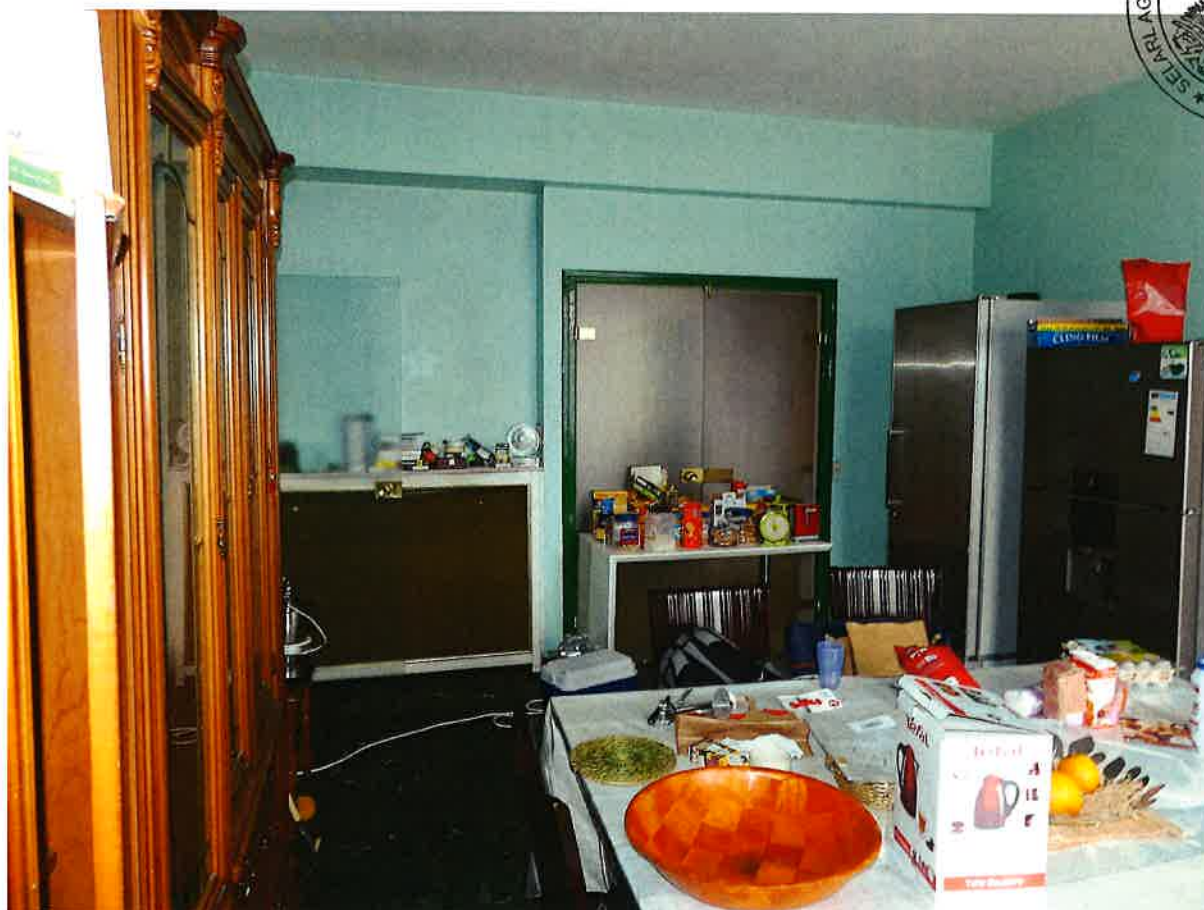
Séjour :

Dans le séjour, au sol le carrelage en marbre es en état d'usage.

Aux murs, peinture défraîchie, elle se décroche notamment en partie haute.

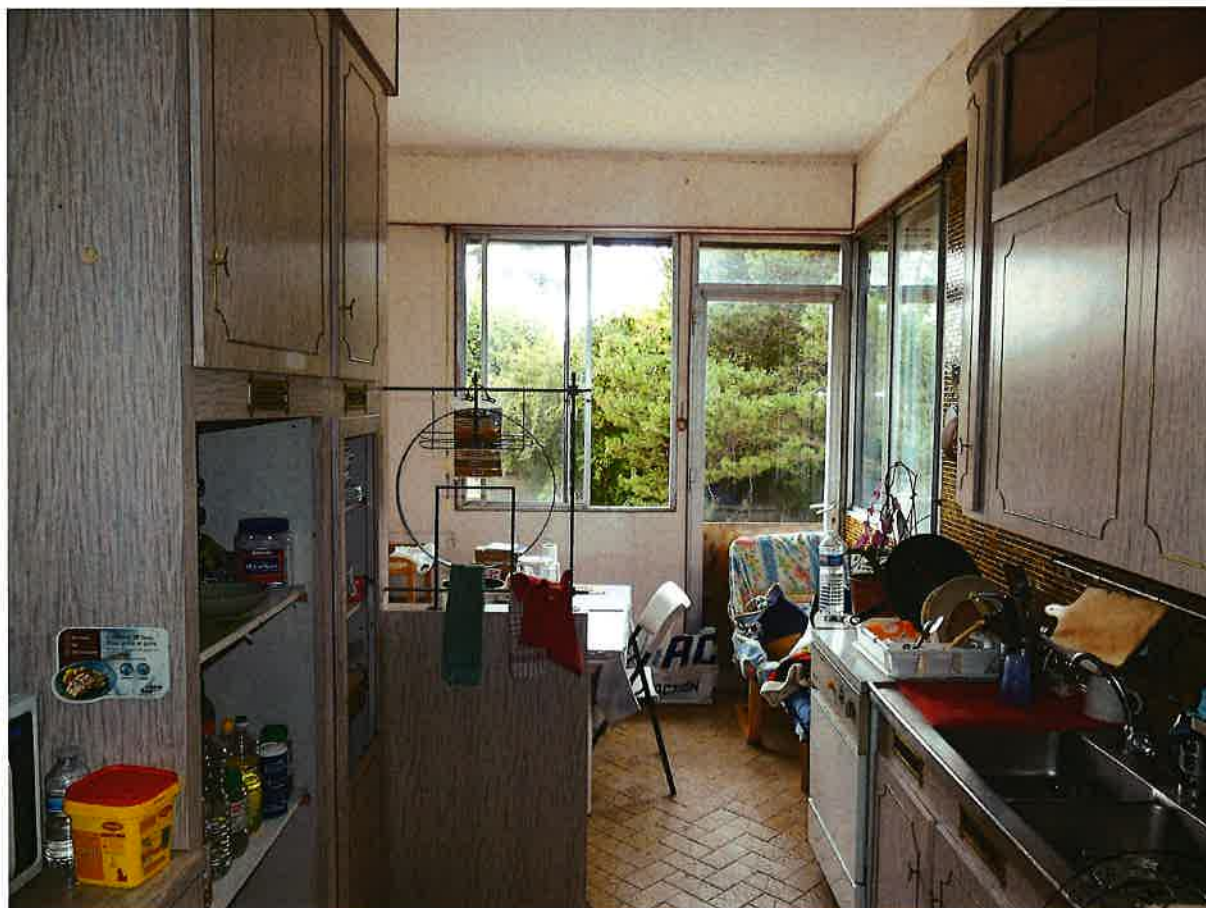
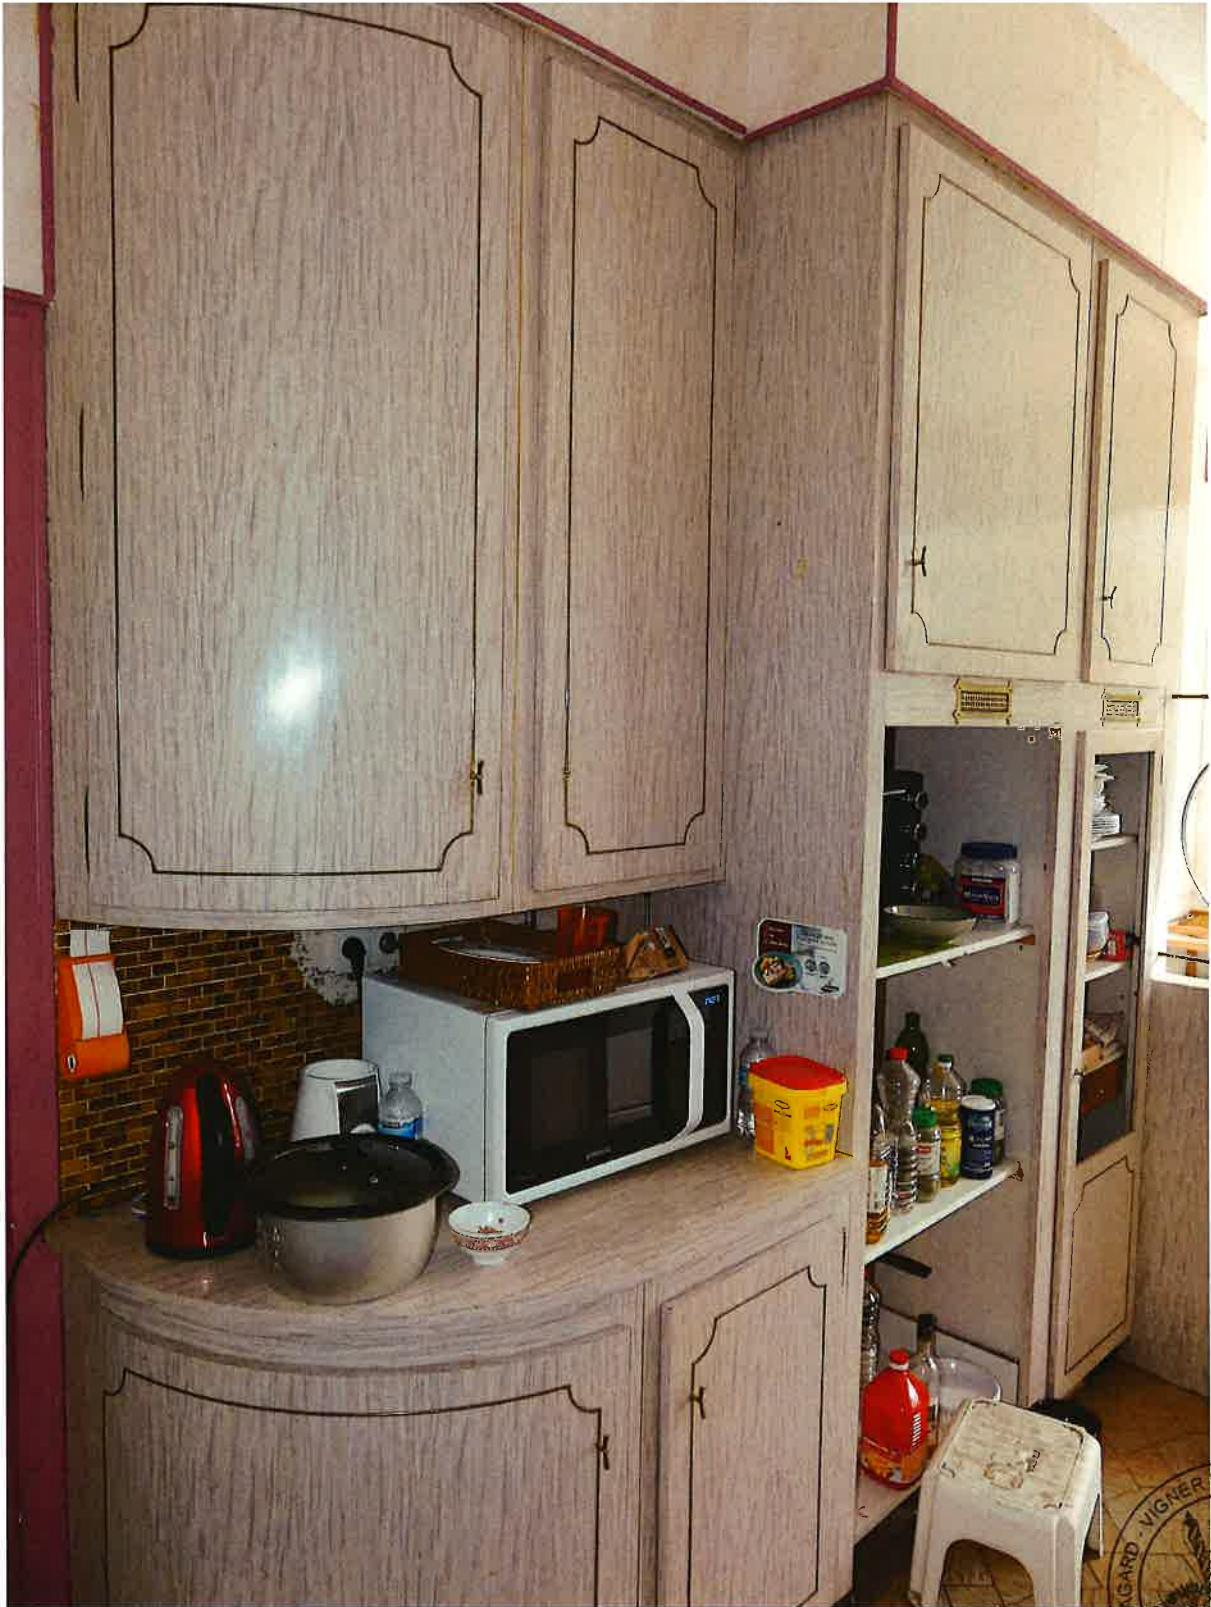
Cuisine :

Au sol, carrelage en mauvais état, nombreux carreaux sont cassés.

Une porte est absente.

D'une façon générale, la cuisine équipée vétuste.

A noter une porte donnant sur l'extérieur, mais sans escalier, donnant dans le vide.

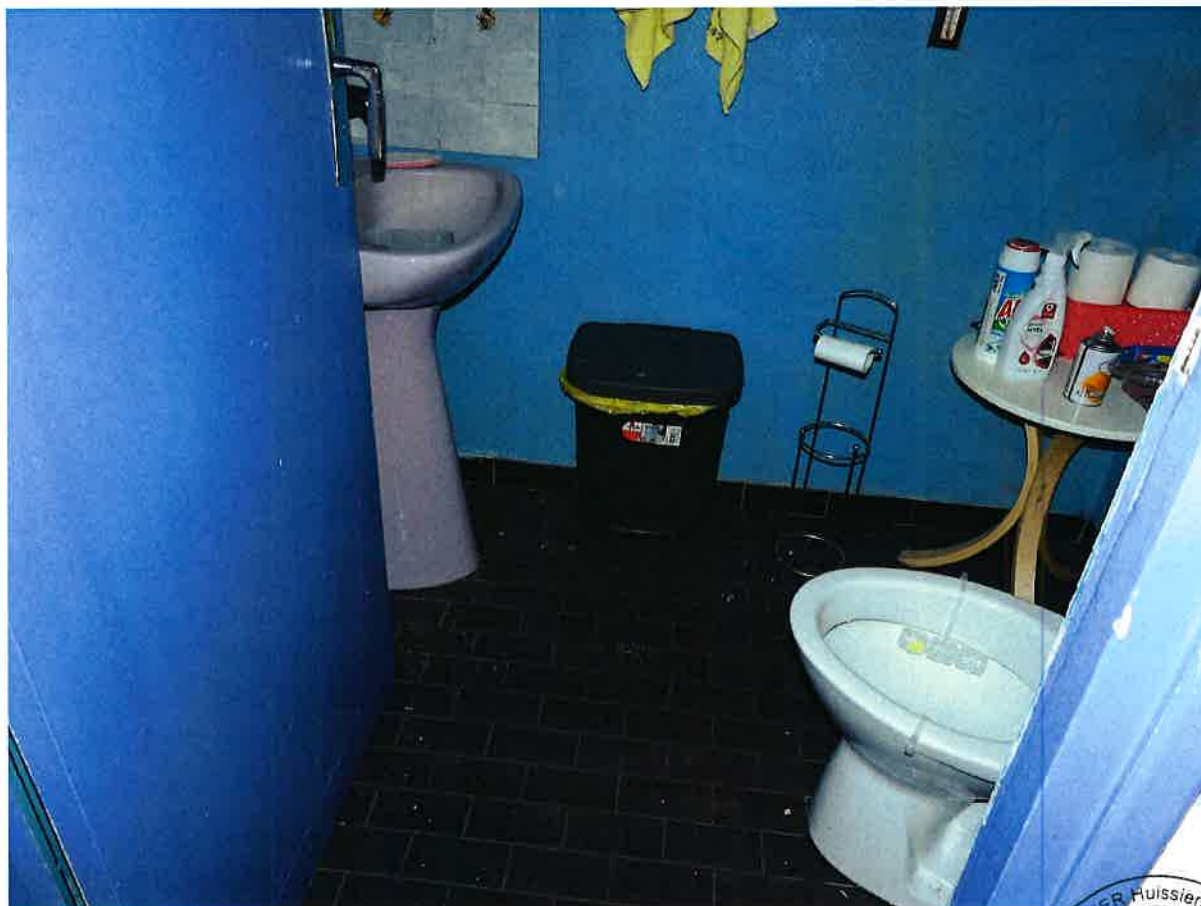
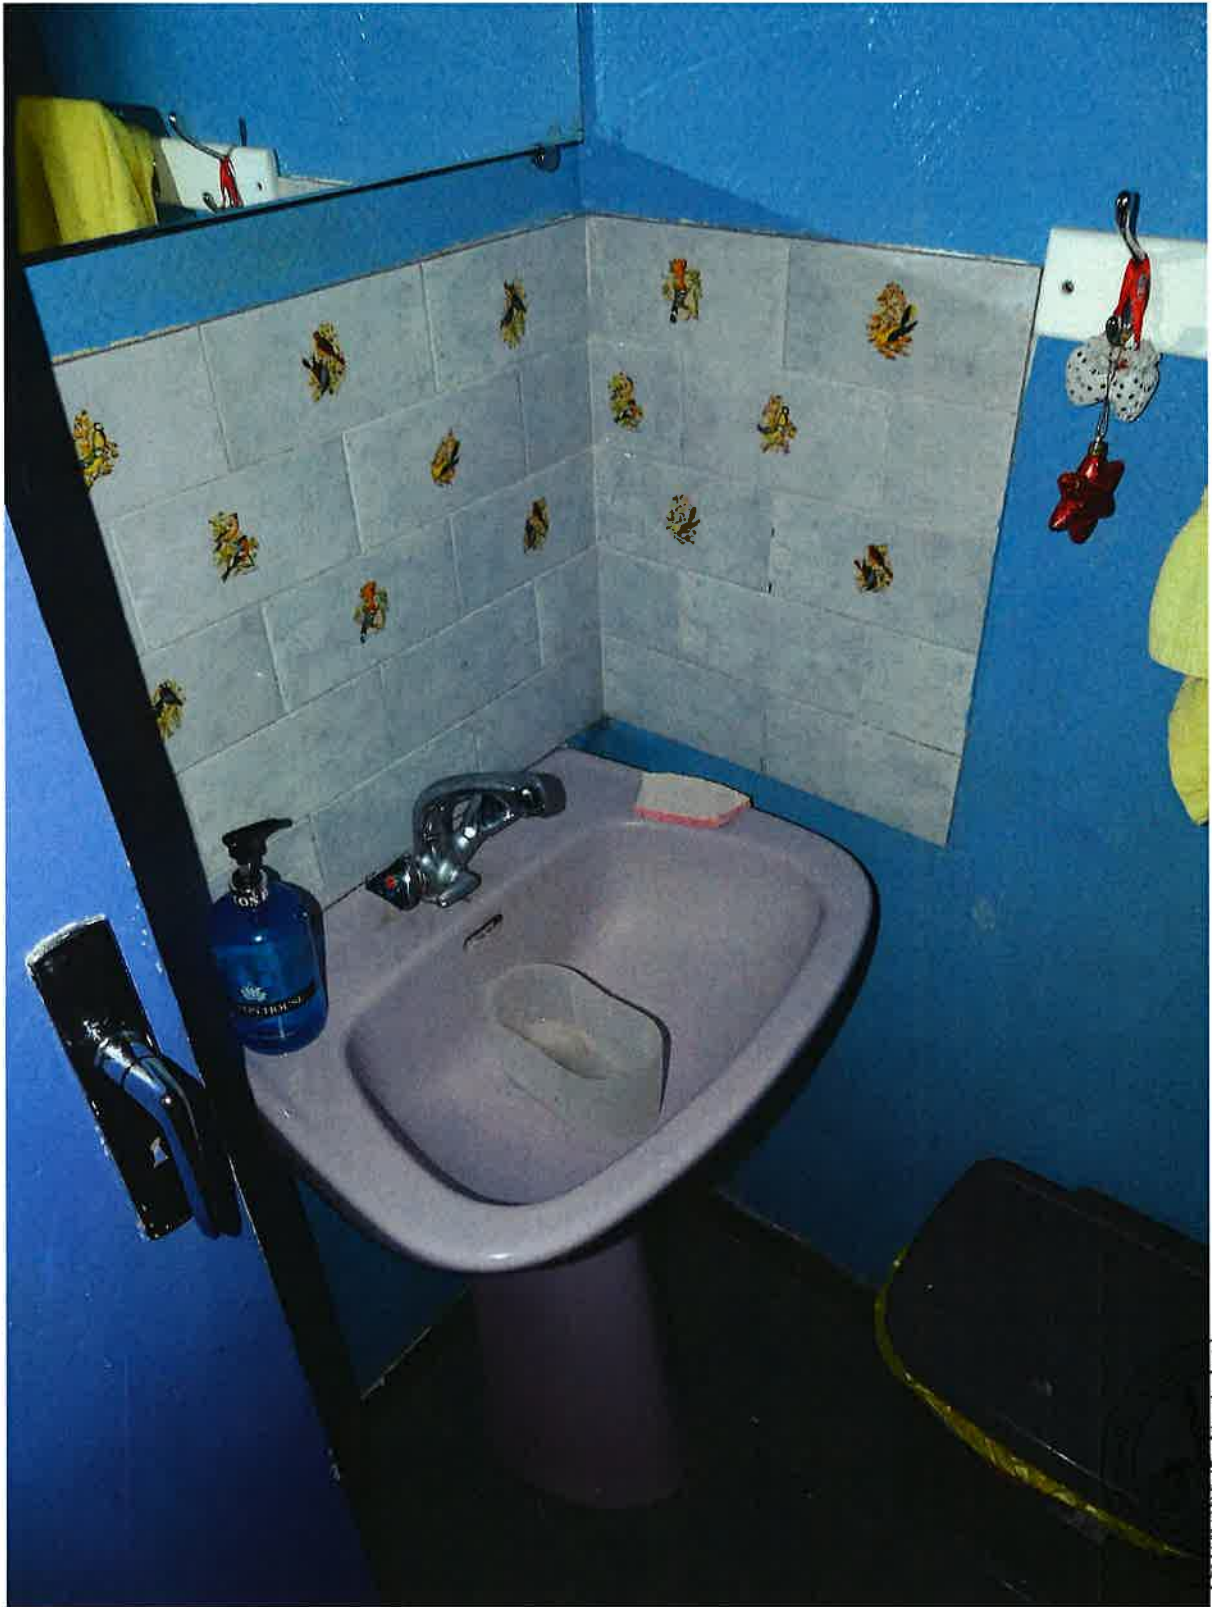
ESPACE A GAUCHE EN ENTRANT/ EN BAS DE L'ESCALIER MENANT A L'ETAGE

Au sol le carrelage est très usagé.

Aux murs et au plafond, la peinture est sale, défraîchie.

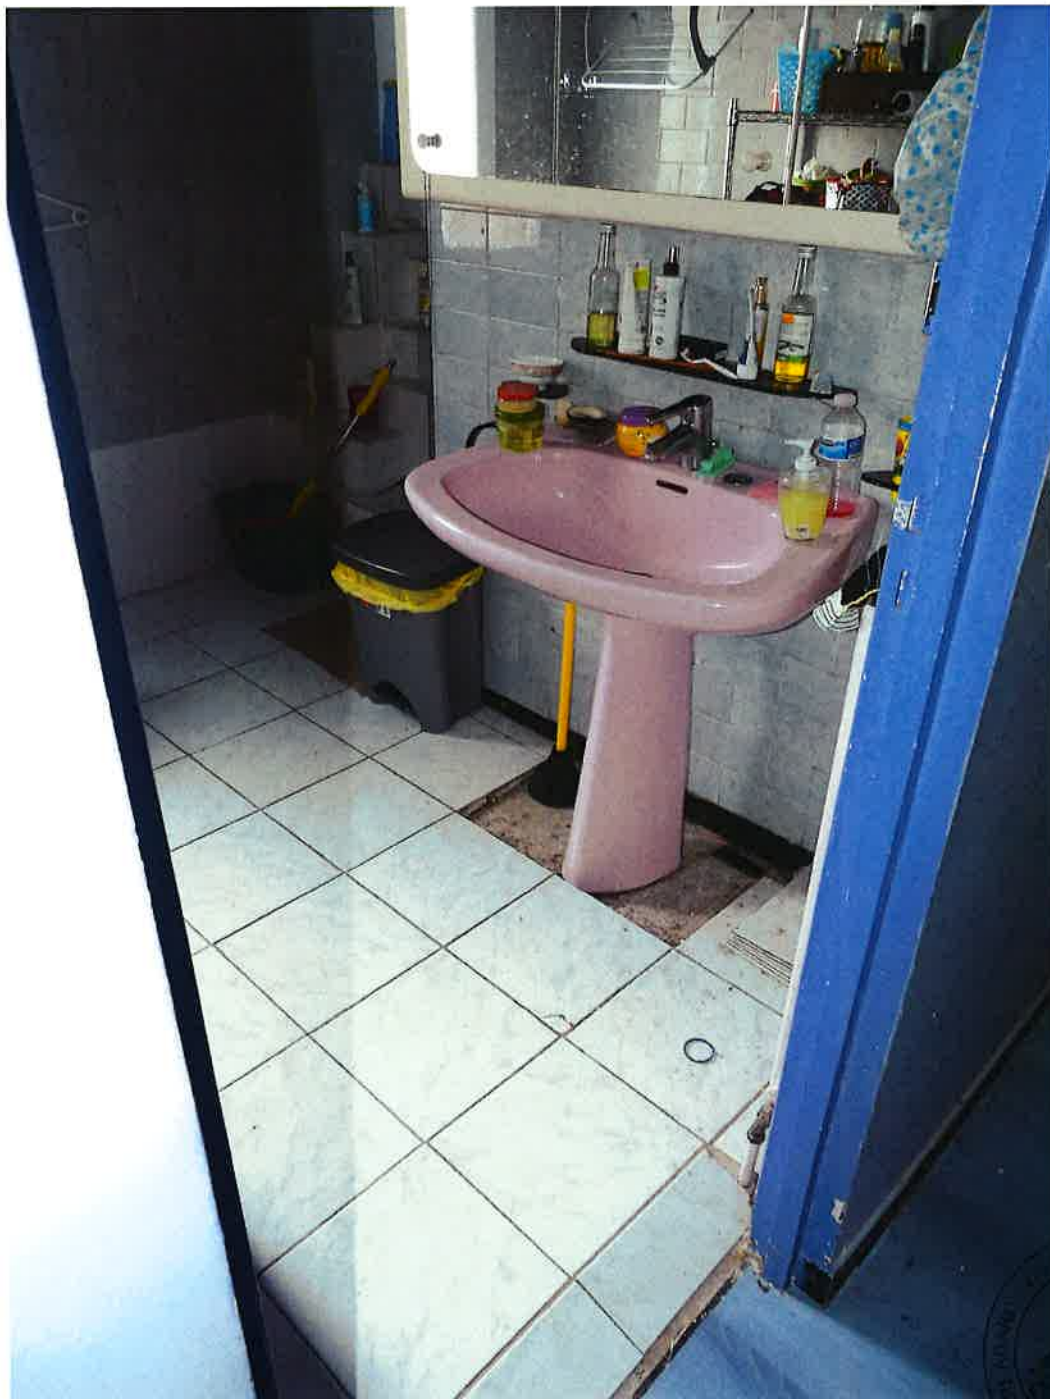
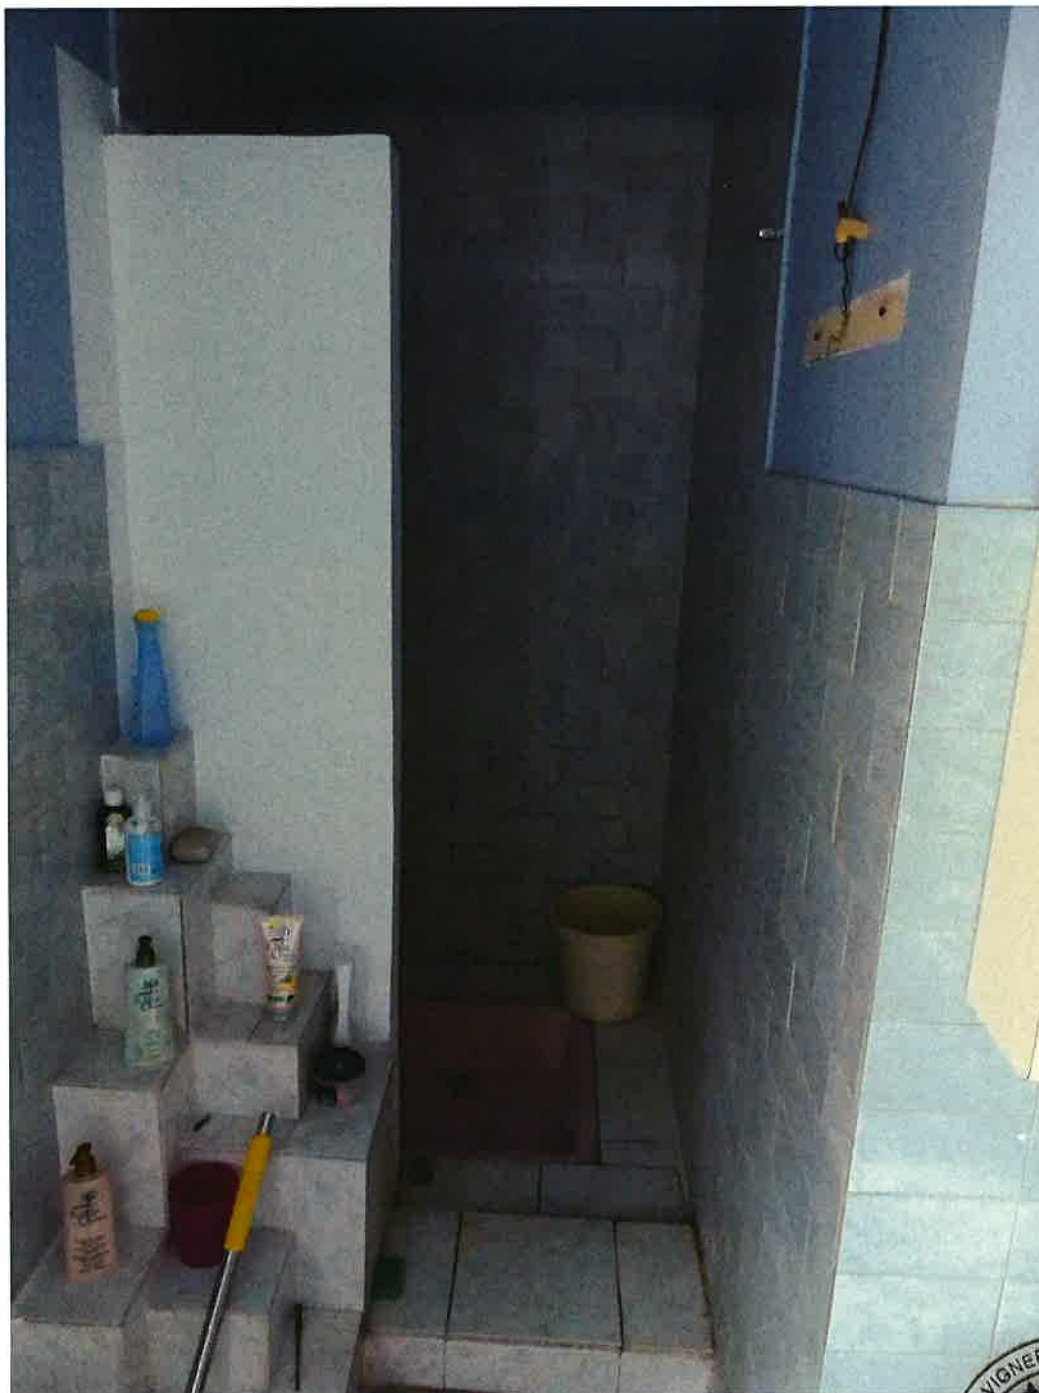
Au sol le carrelage est usagé, il en manque au niveau du lavabo

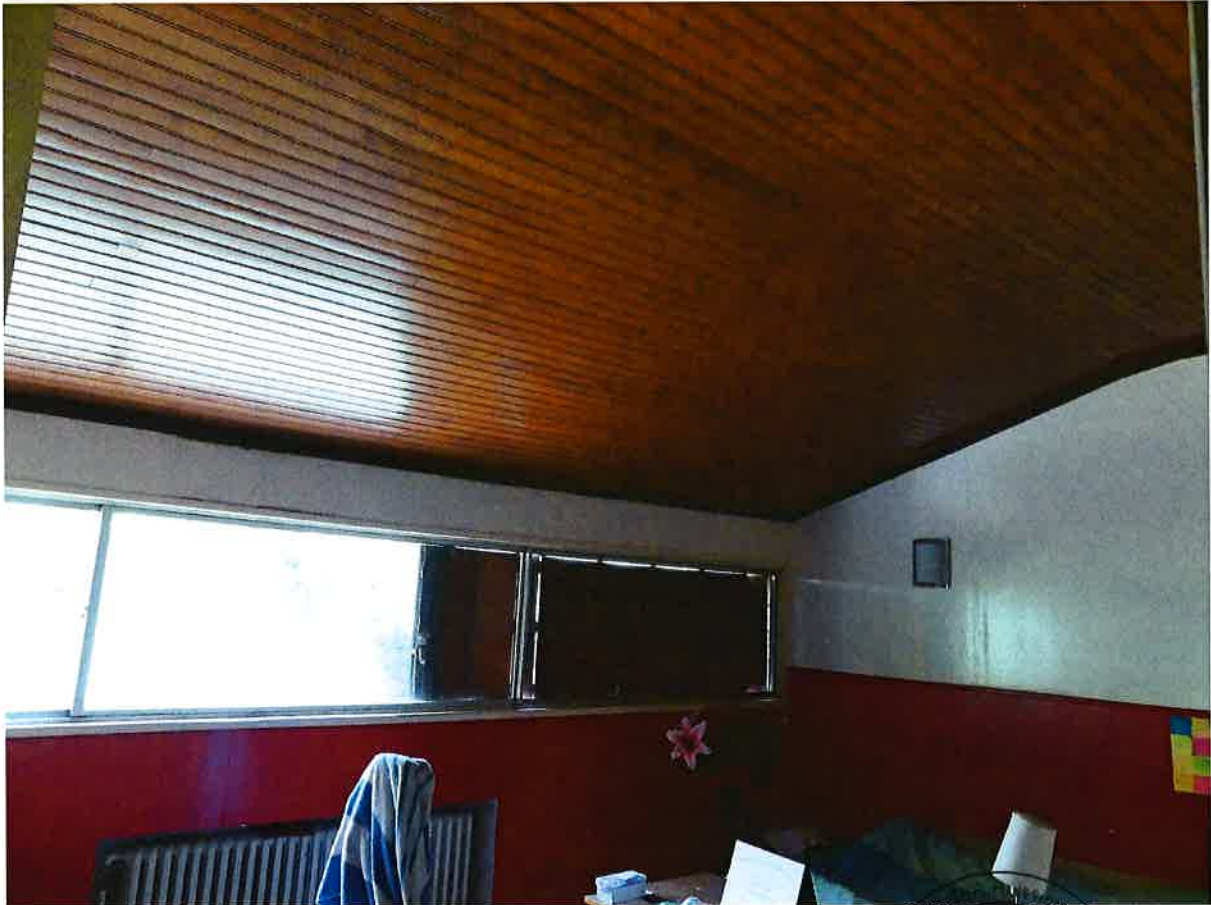
Chambre :

Au sol, le parquet flottant est usagé.

Aux murs, la peinture est usagé.

Présence d'un espace non aménagé pour lavabo.

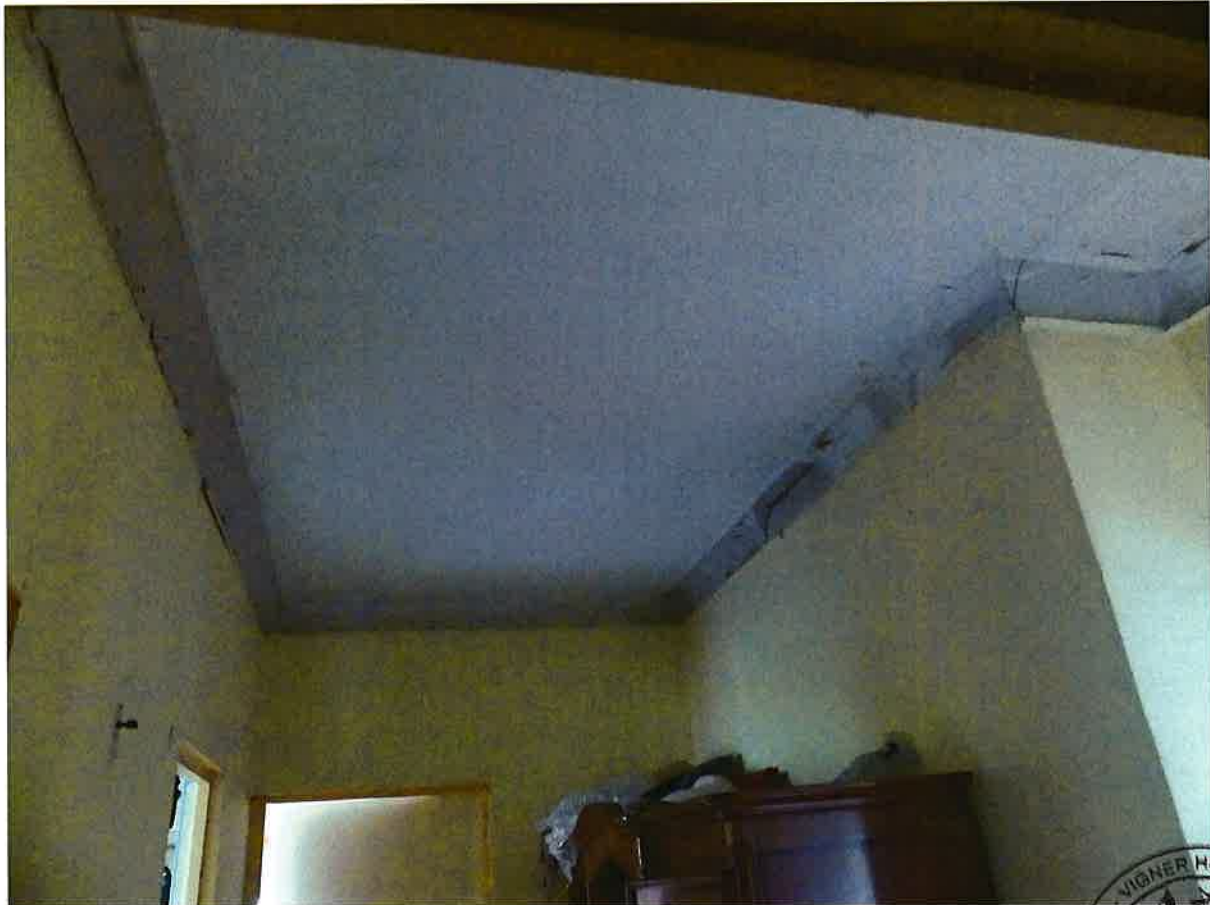
Couloir :

Au sol, le parquet flottant est usagé.
Aux murs, la toile de verre est très usagée.

Plafond non terminé. Le Faux-plafond est absent
