**PROCES-VERBAL DE
DESCRIPTION**

Me suis transporté ce jour au **1, allée Bourgoin à 91250 SAINTRY SUR SEINE** à l'effet de procéder à la description exacte et détaillée des biens qui y sont situés et appartenant à Monsieur Léon LUTETE et Madame Margueritte MUKENDI son épouse.

Les biens et droits immobiliers dépendant d'un immeuble sis 1, allée Bourgoin à 91250 SAINTRY SUR SEINE consistant en :

UNE MAISON A USAGE D'HABITATION, élevée sur sous-sol total comprenant garage, chaufferie et cave,

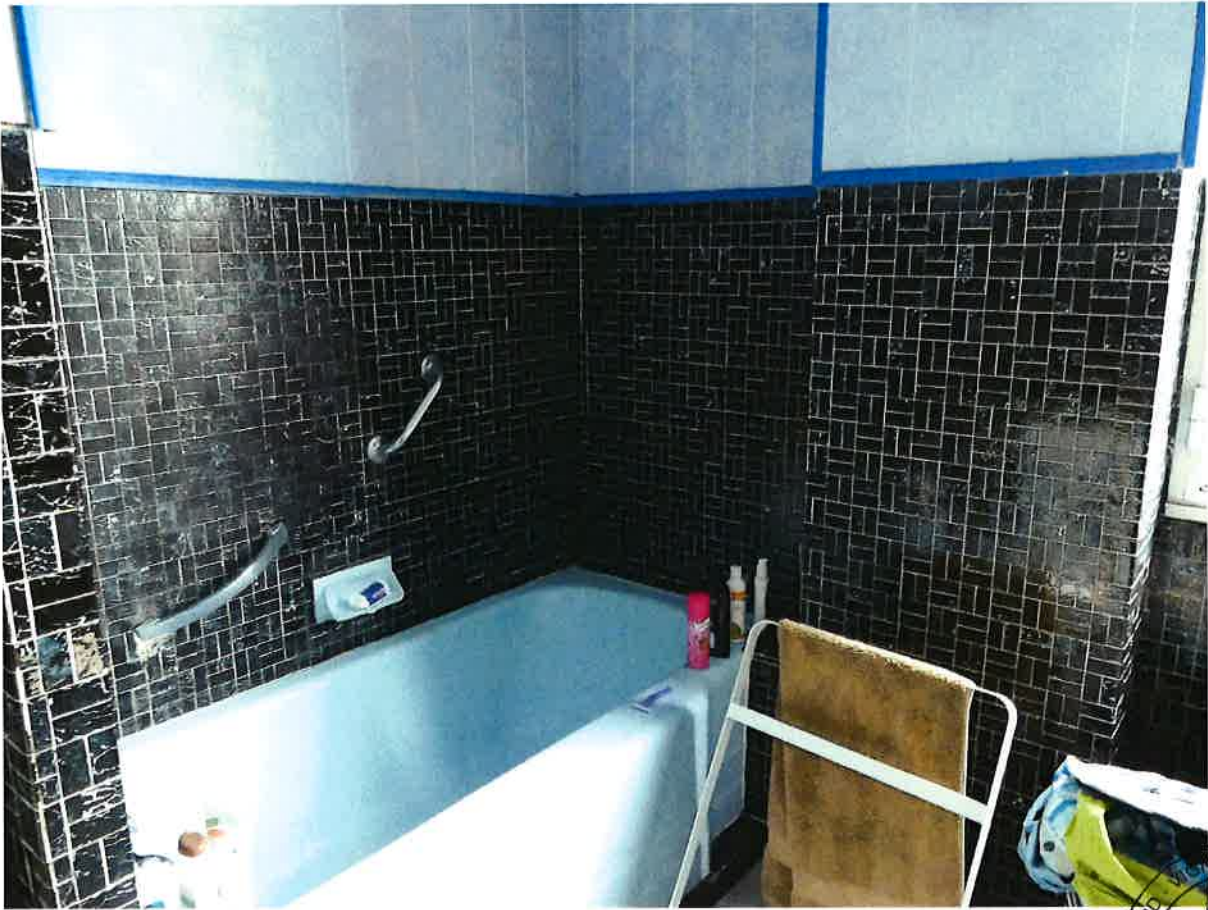
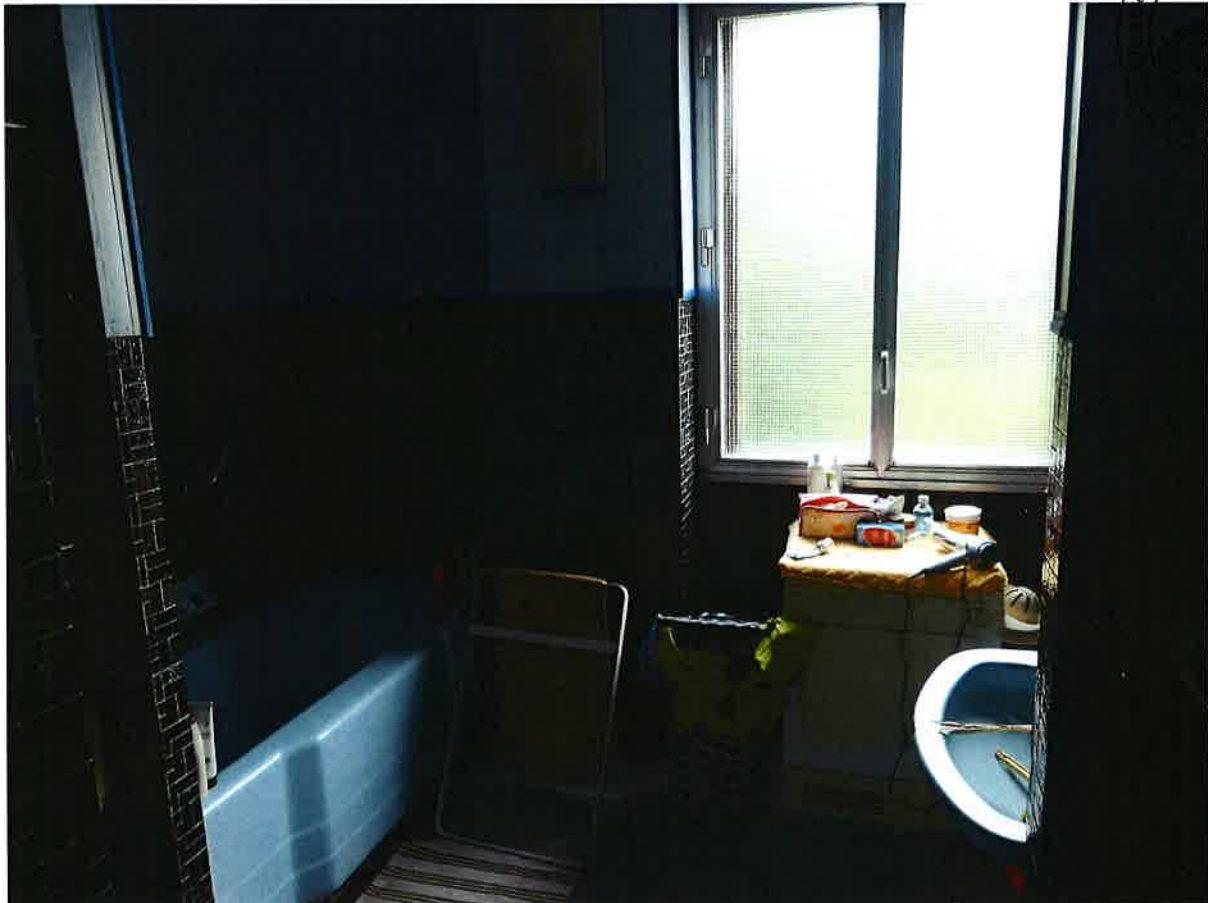
Salle de bains :

Au sol, le carrelage est fissuré, en mauvais état.
Aux murs, carrelage avec partie supérieure en PVC.
Présence d'un lavabo en mauvais état.
Présence d'une baignoire.

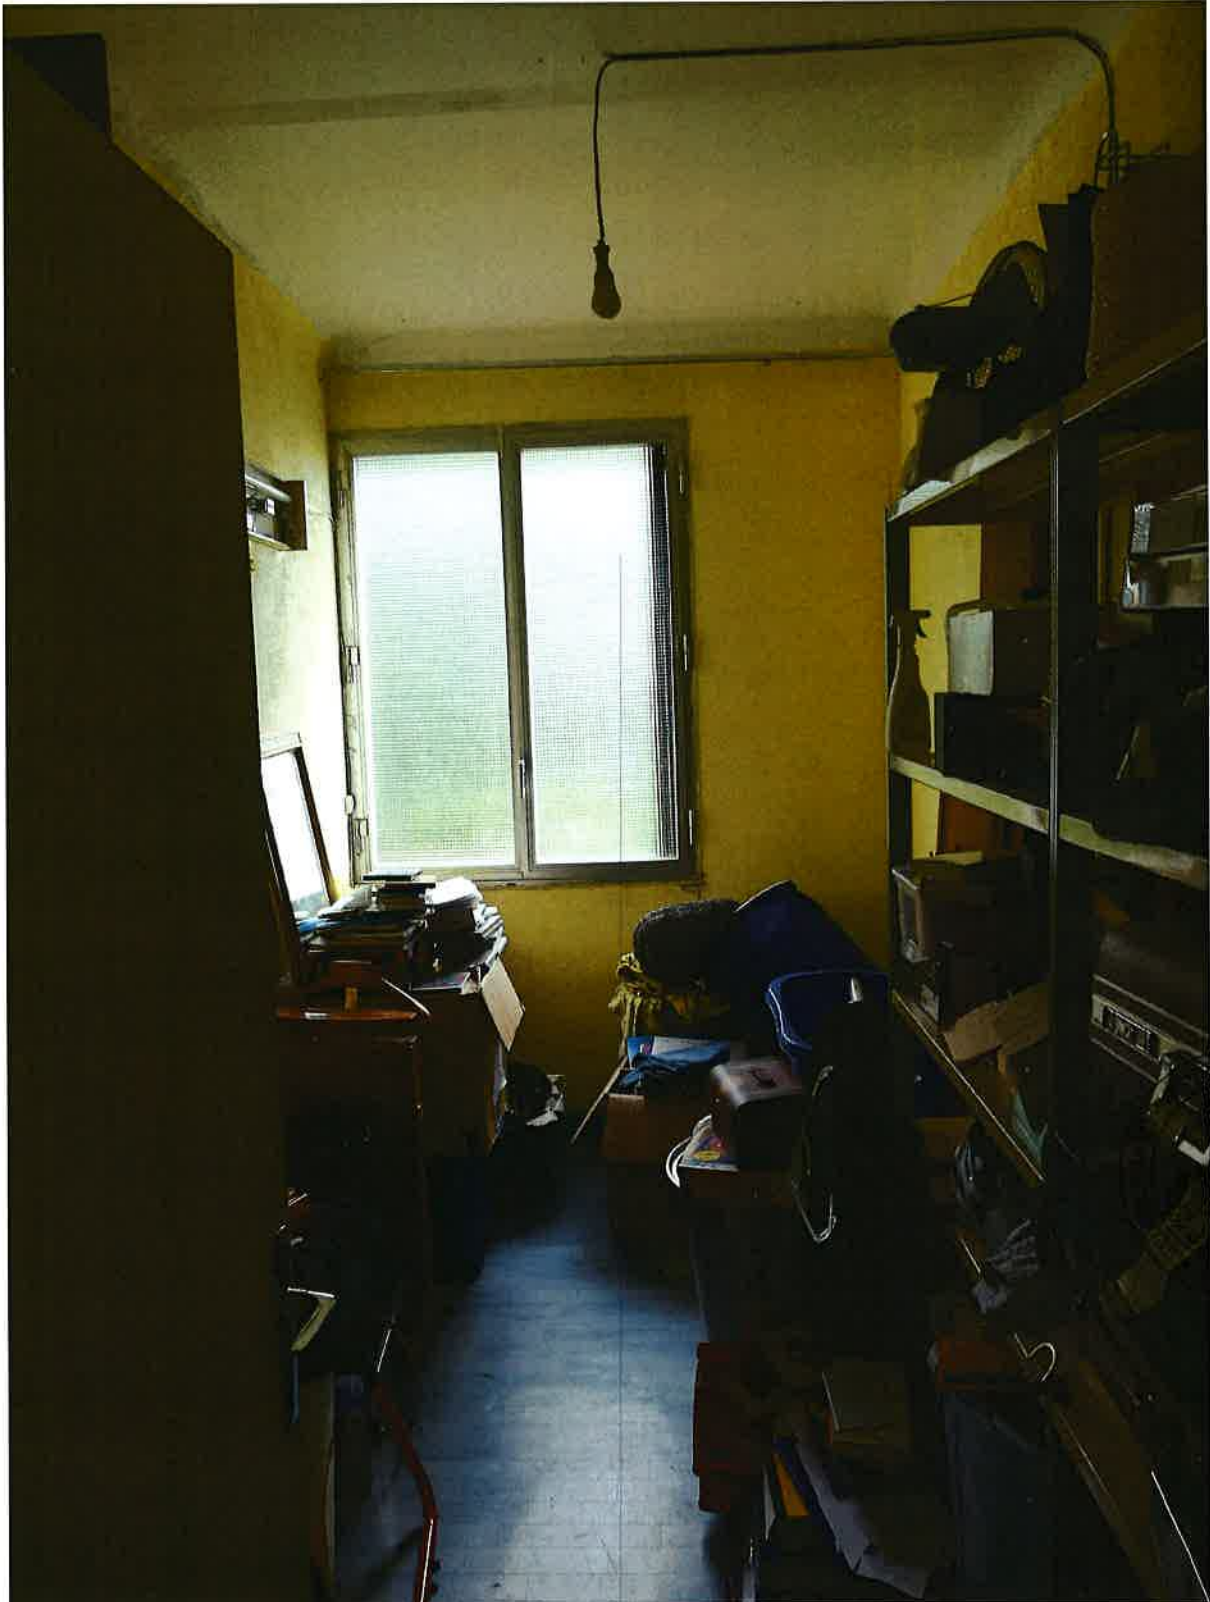
Dressing :

Au sol, linoléum abîmé.
Aux murs, le crépi est usagé
Au plafond, peinture sur béton.

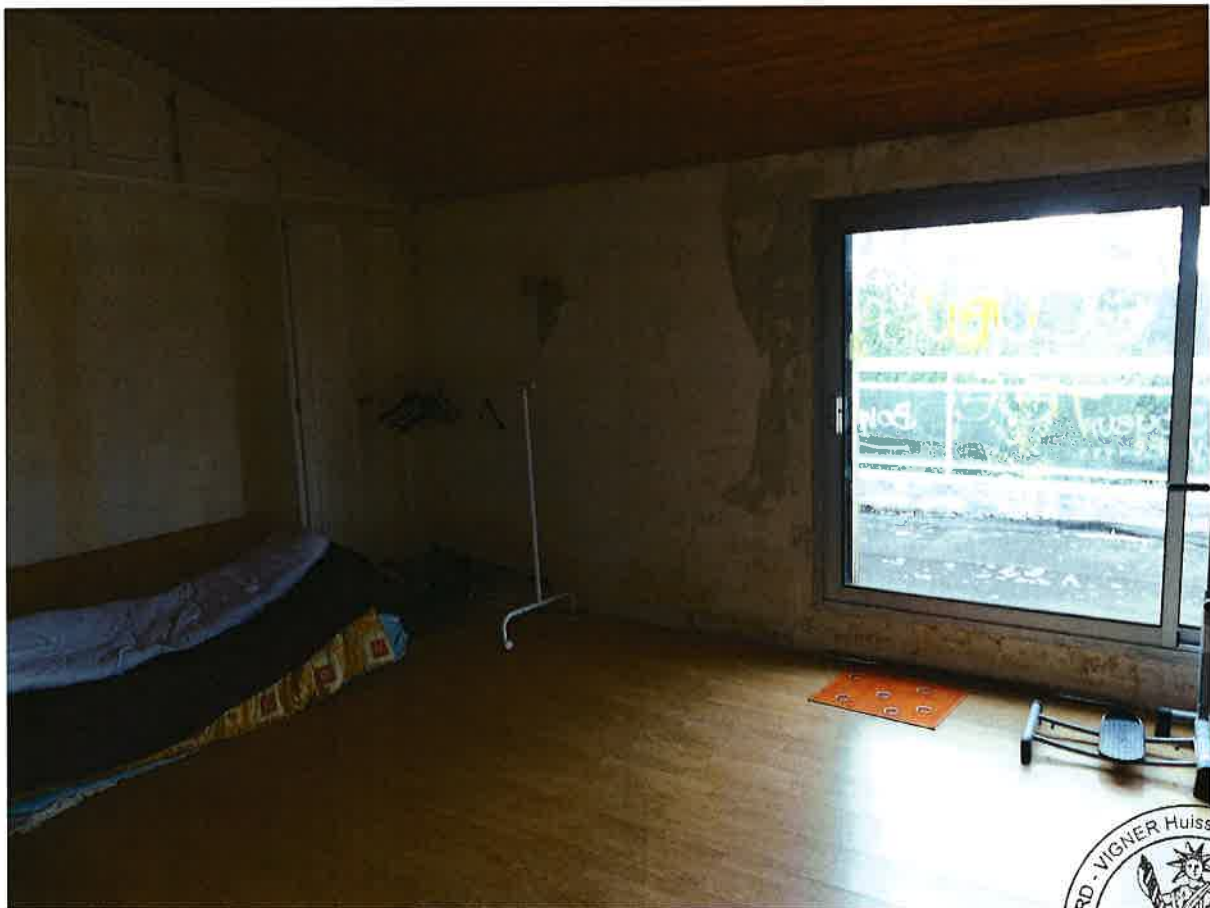
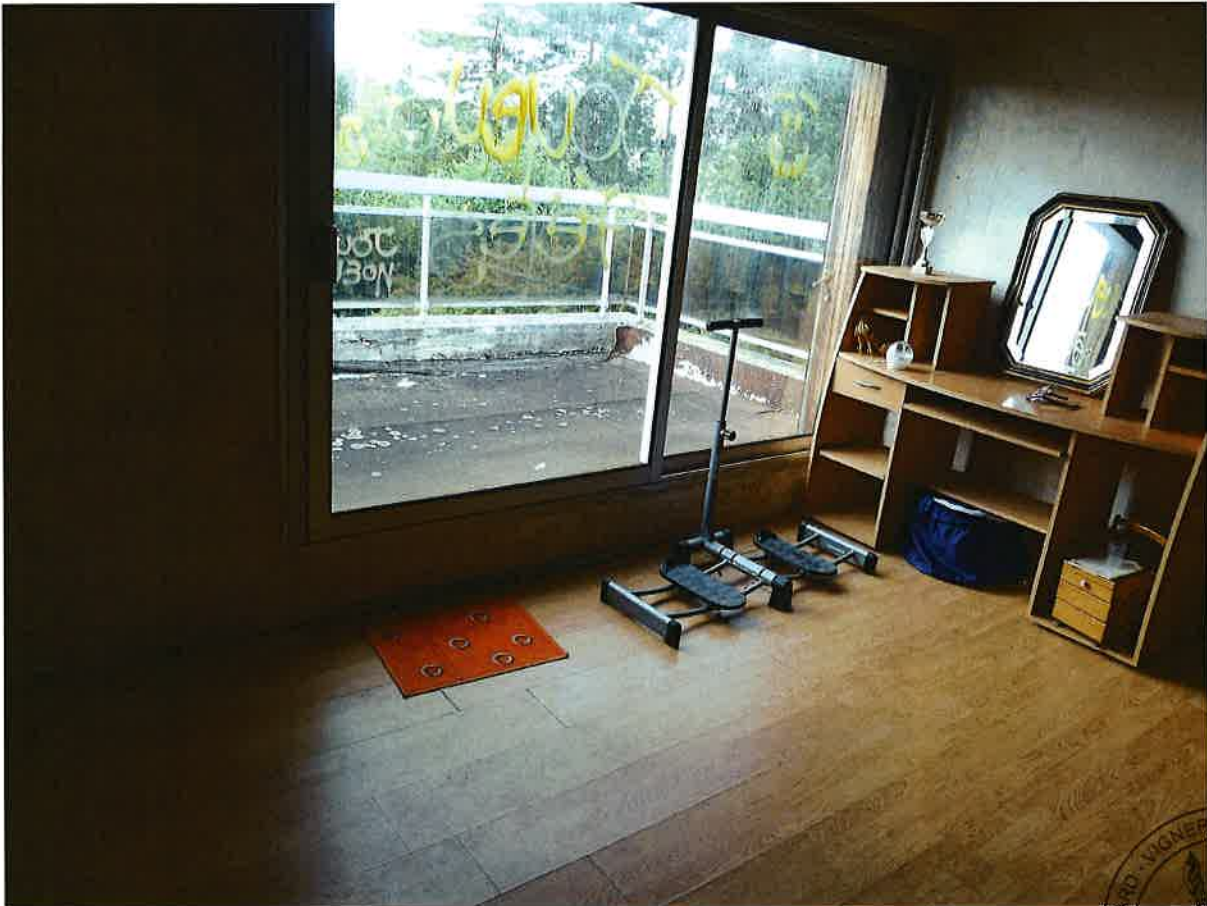
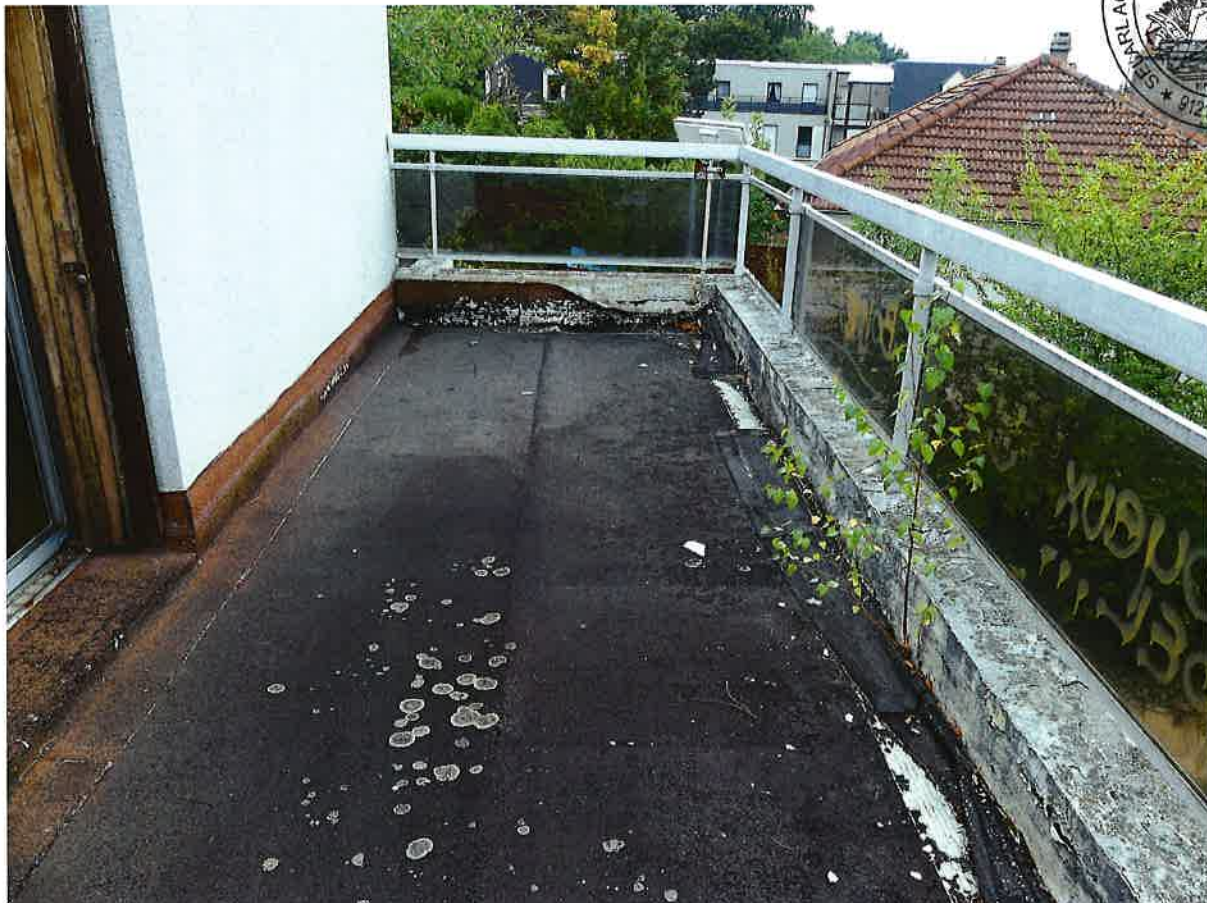
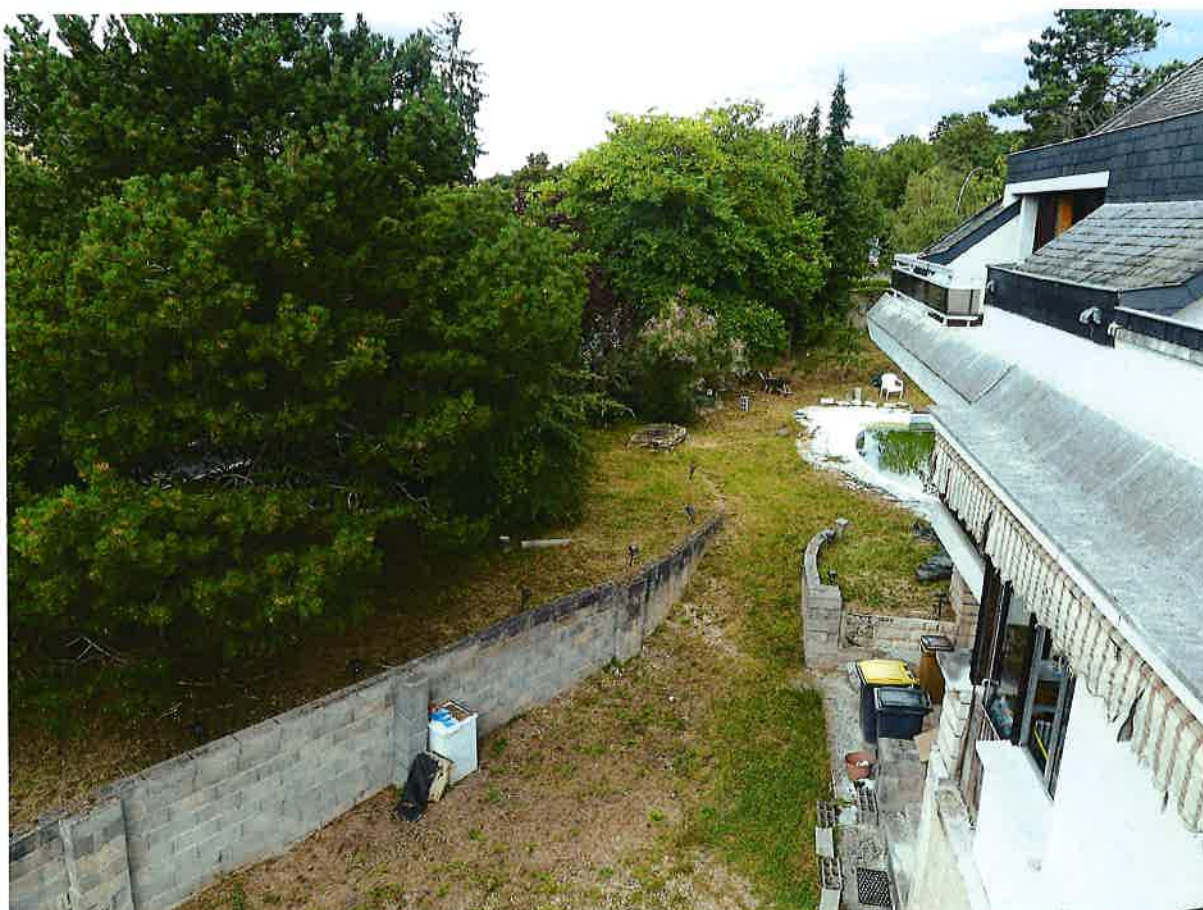
Chambre tout à droite :

..
Au sol, la parquet flottant est abîmé, il se soulève.
Les murs sont bruts.
Au plafond, le lambris est propre.

Présence de traces d'infiltrations.
Présence d'une terrasse
Terrasse avec étanchéité en mauvais état.

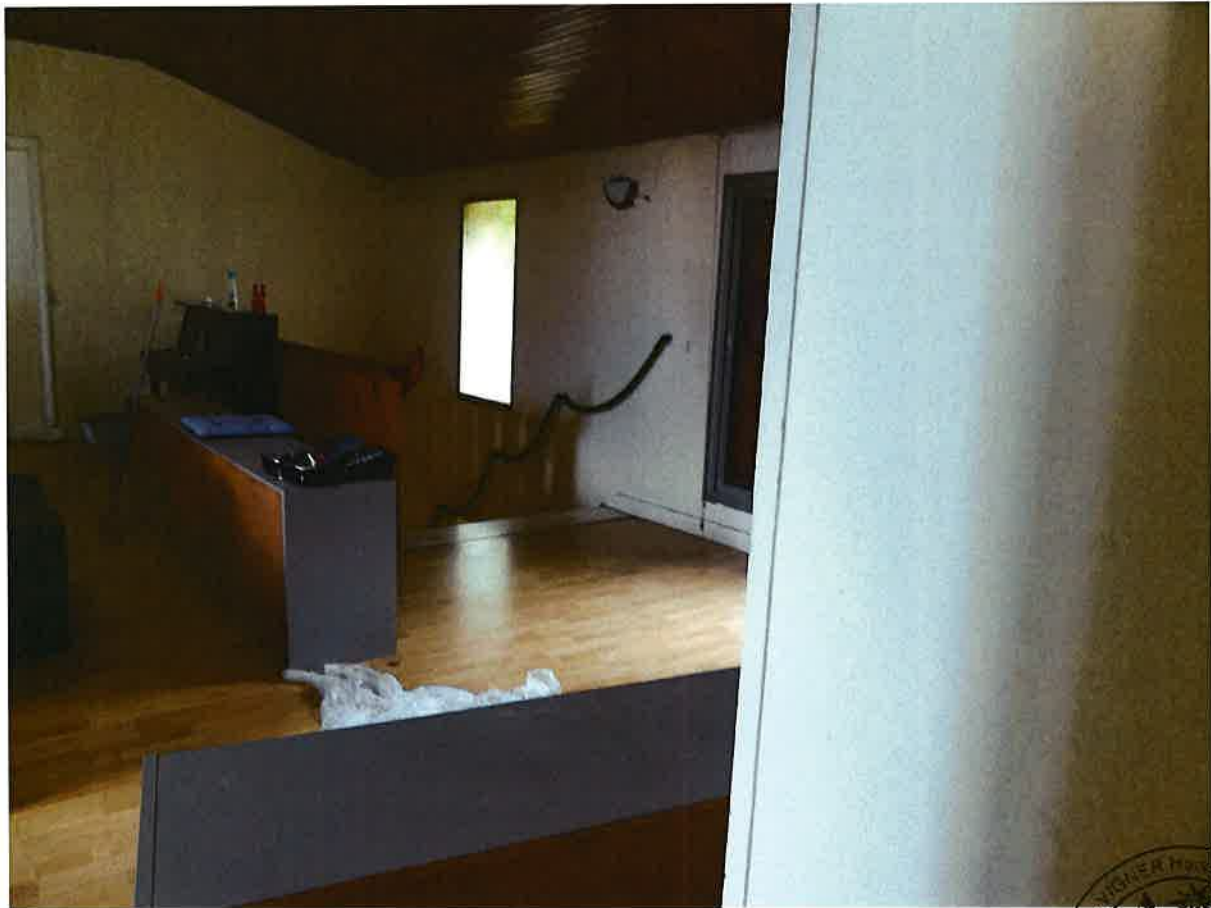
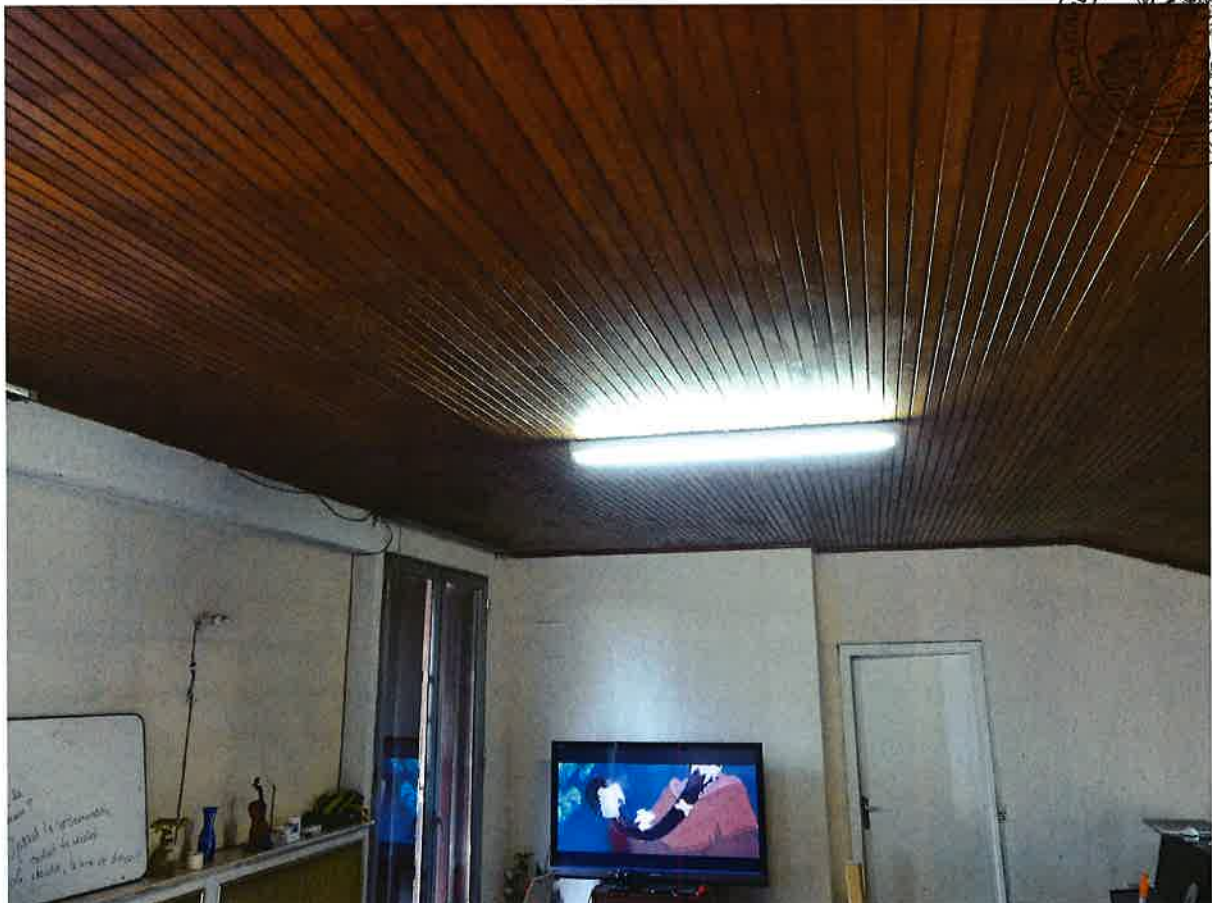
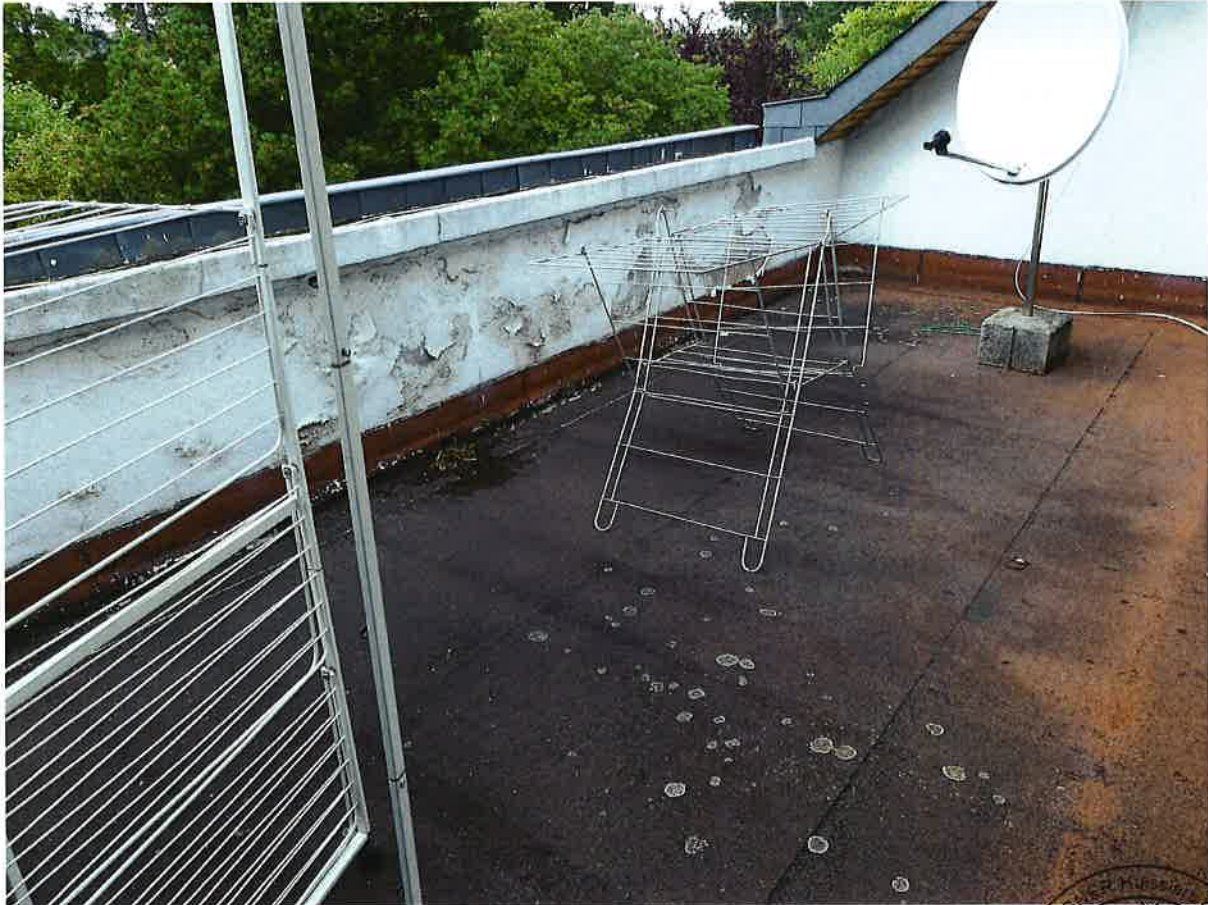
Pièce ouverte en haut :

Au sol, parquet flottant est très usagé.

Aux murs, le crépi est usagé, sale.

Présence de traces d'infiltrations au sol, étanchéité en mauvais état.

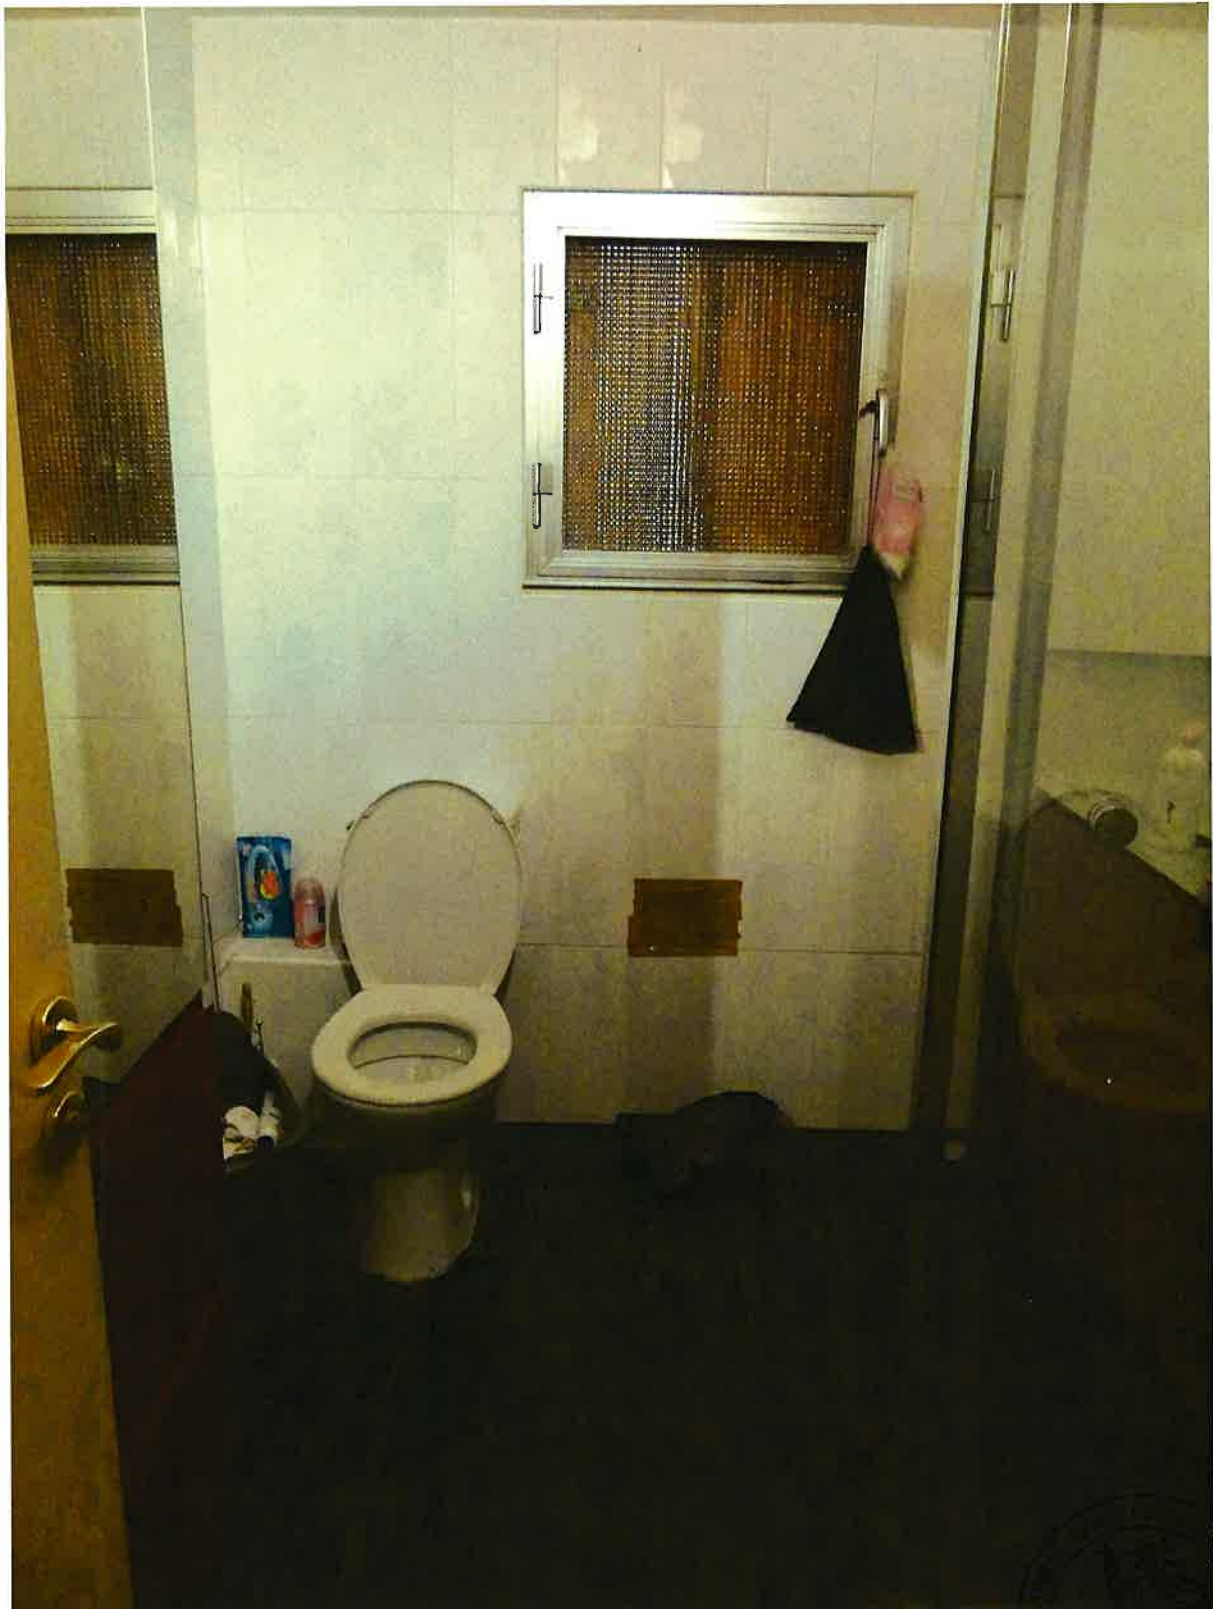
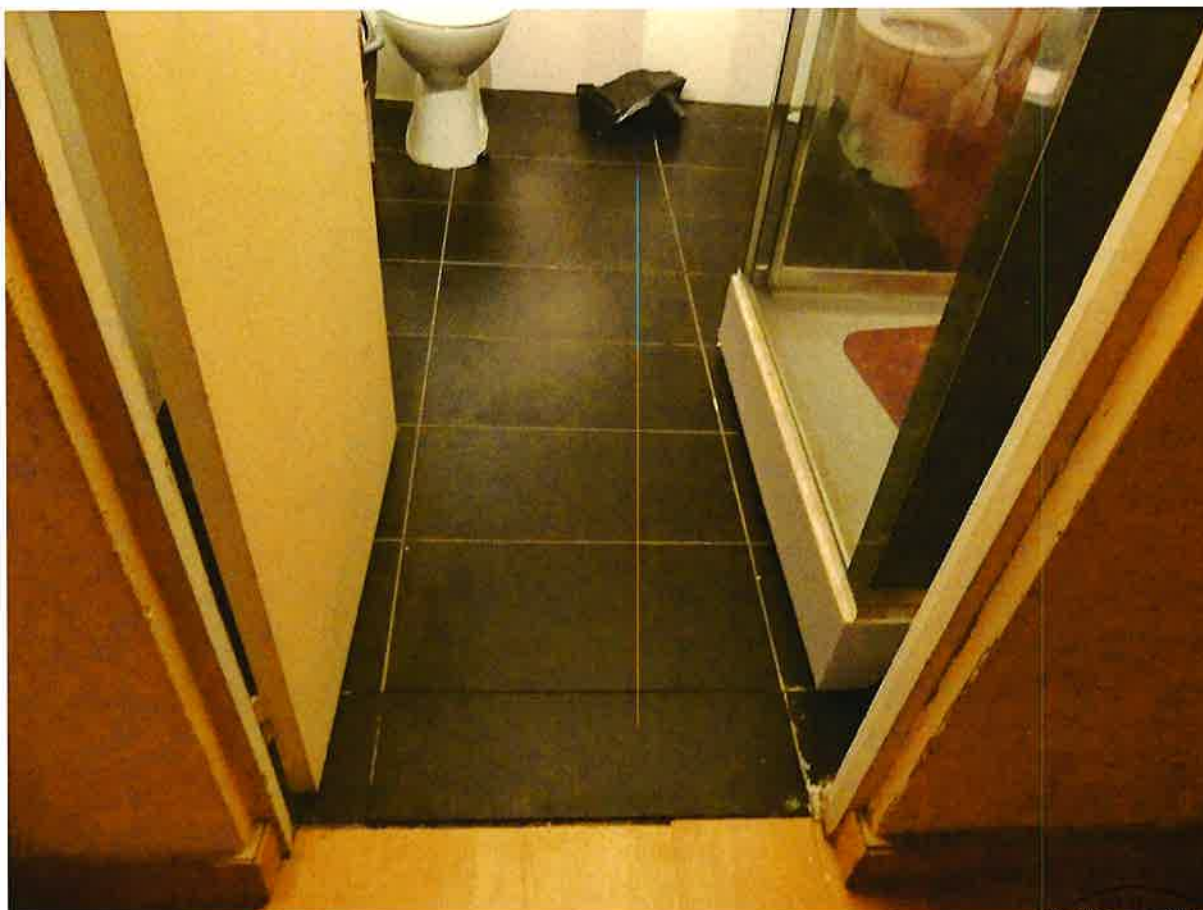
Salle de bains à droite :

Présence d'une douche avec parois.
Aux murs, le carrelage est en état d'usage
Au plafond, la peinture est propre.
Au sol, carrelage, quelques carreaux se décollent.
Présence d'un toilette.
L'ensemble est en état.

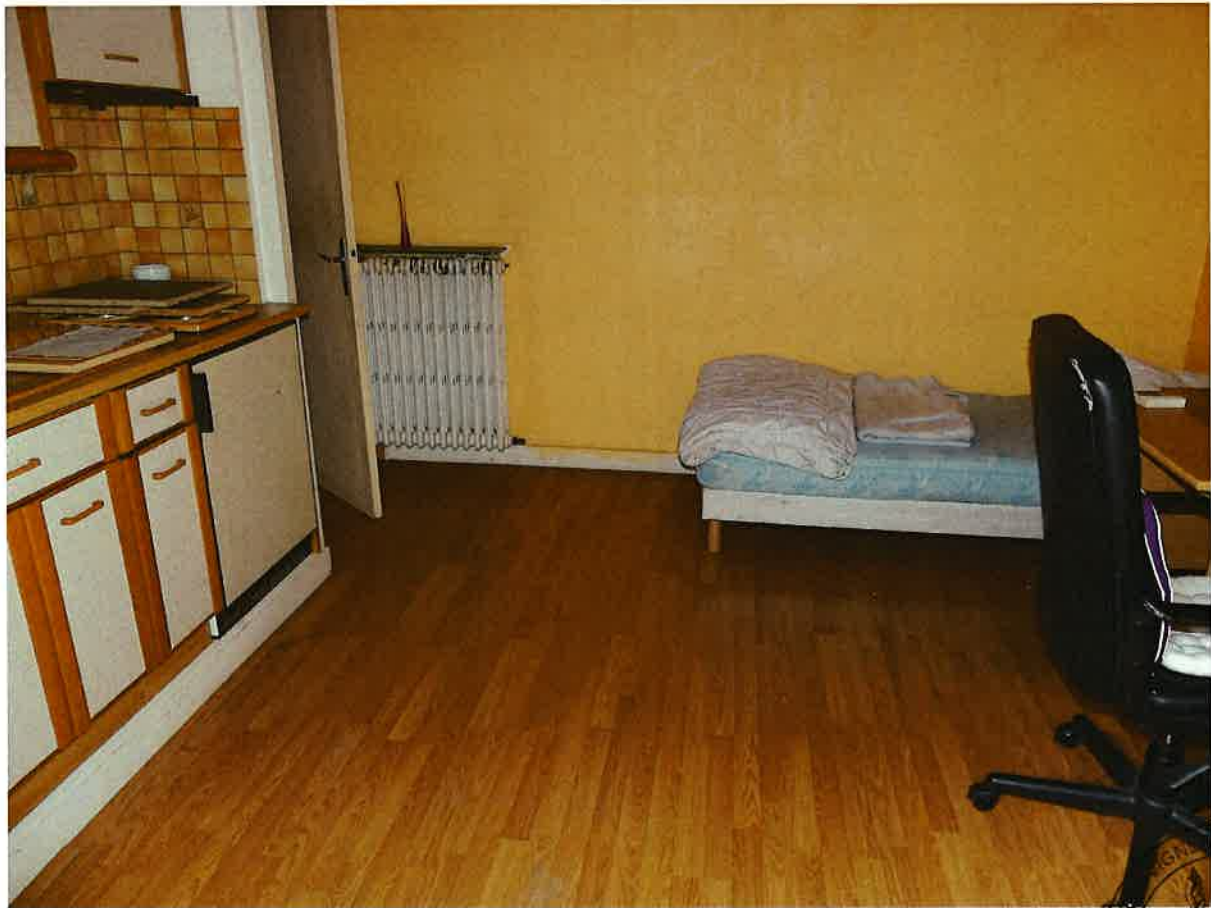
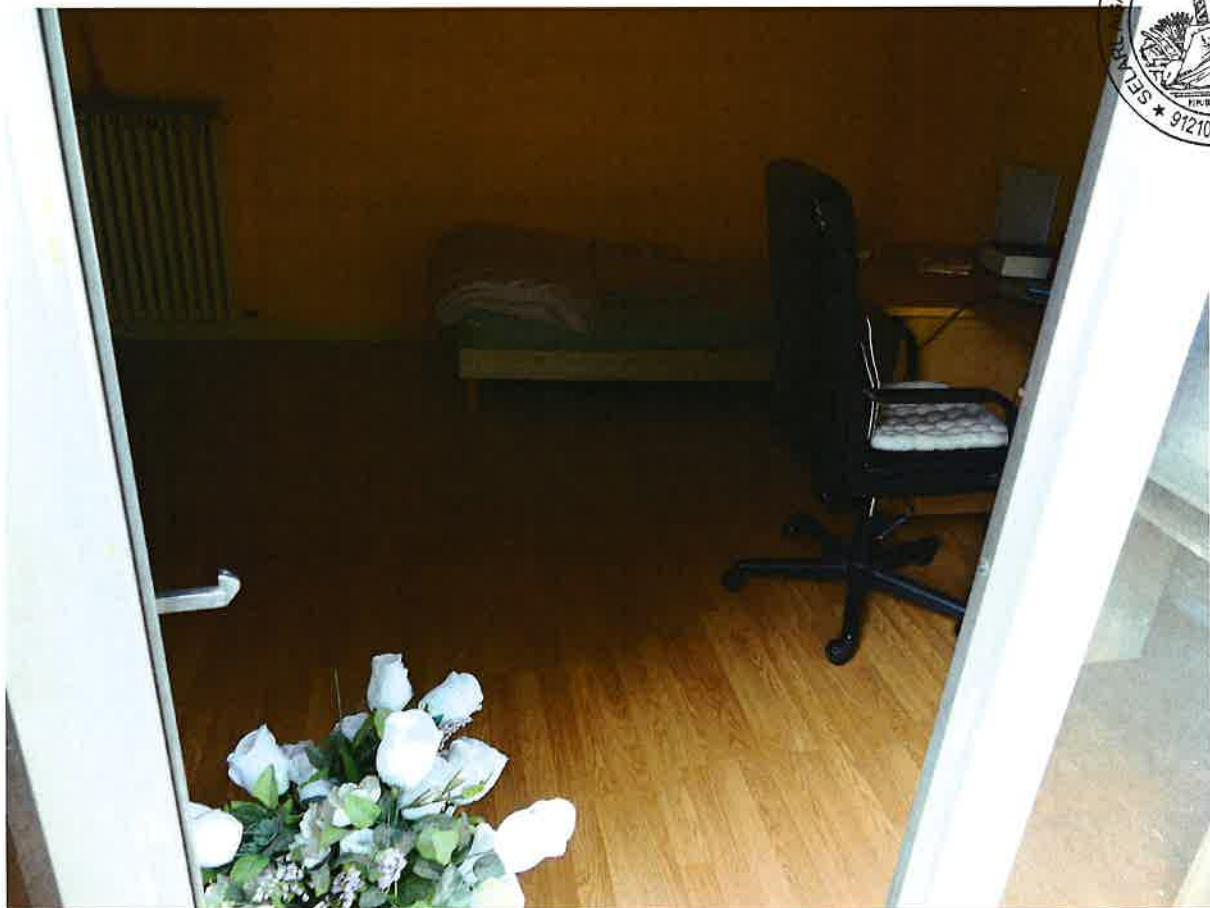
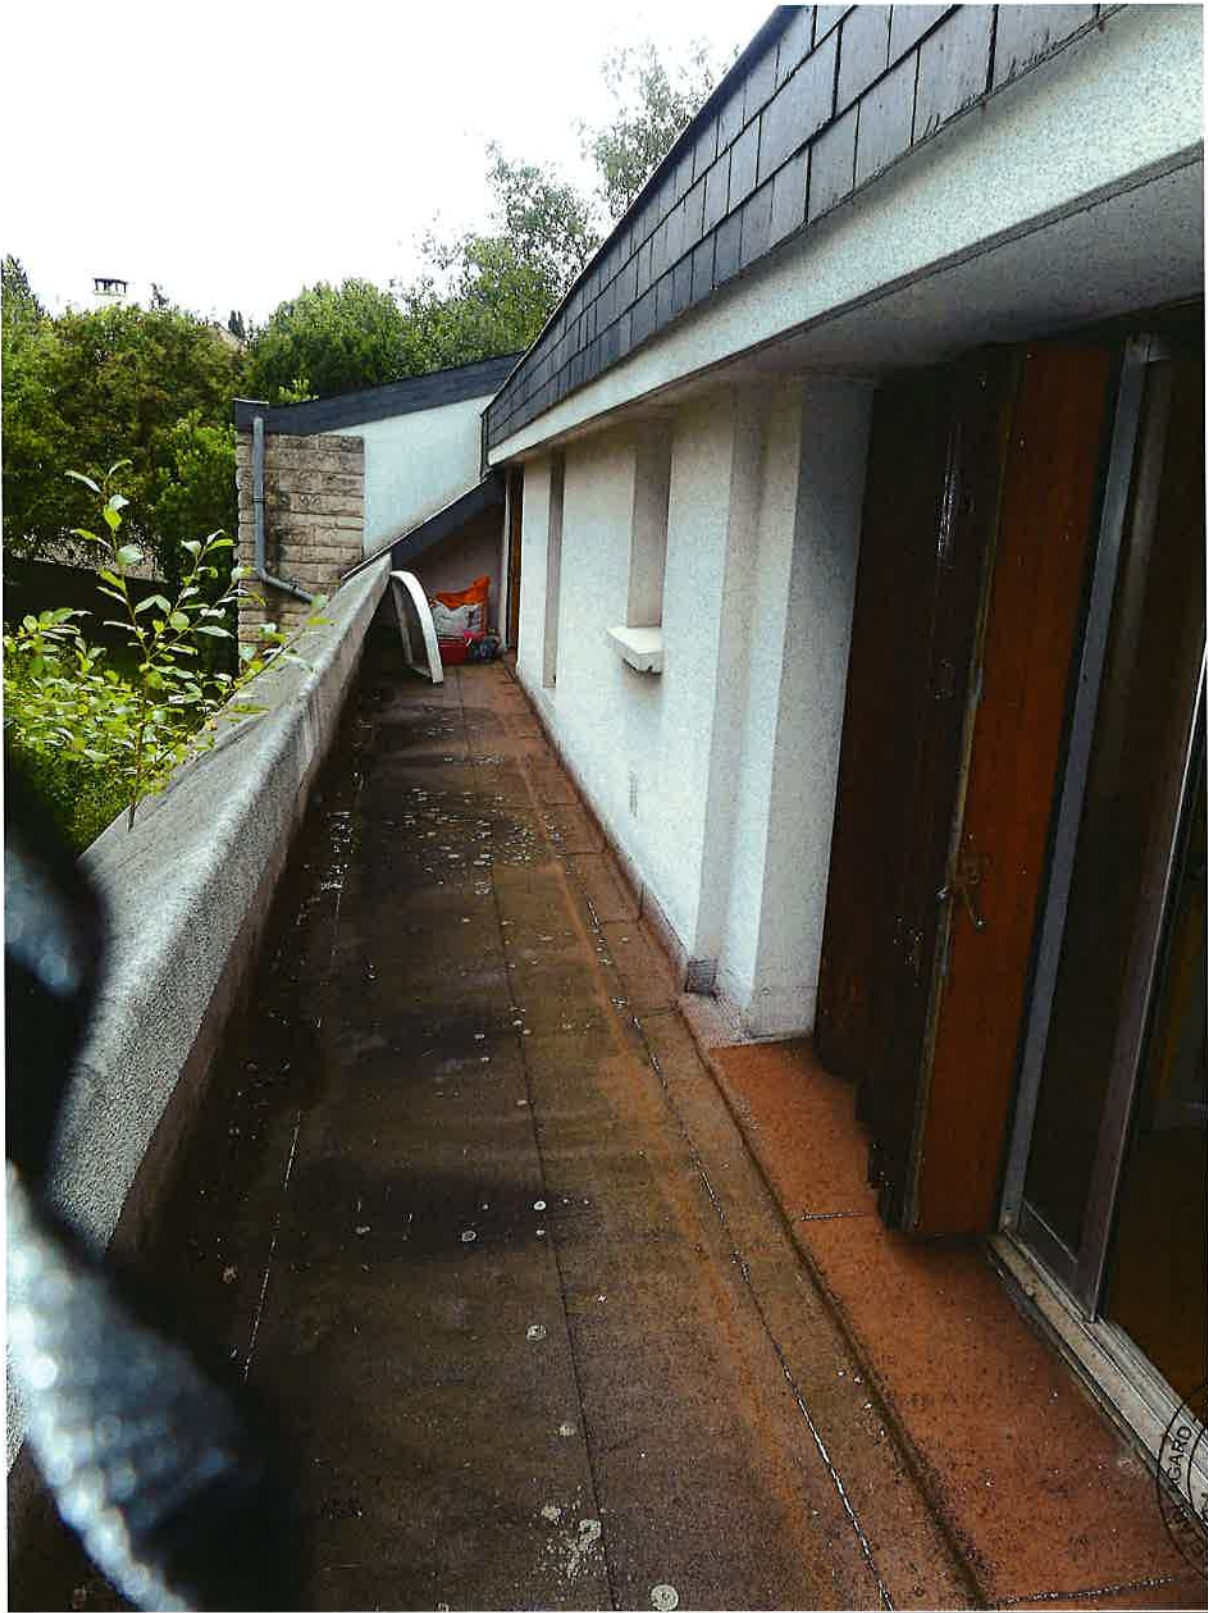
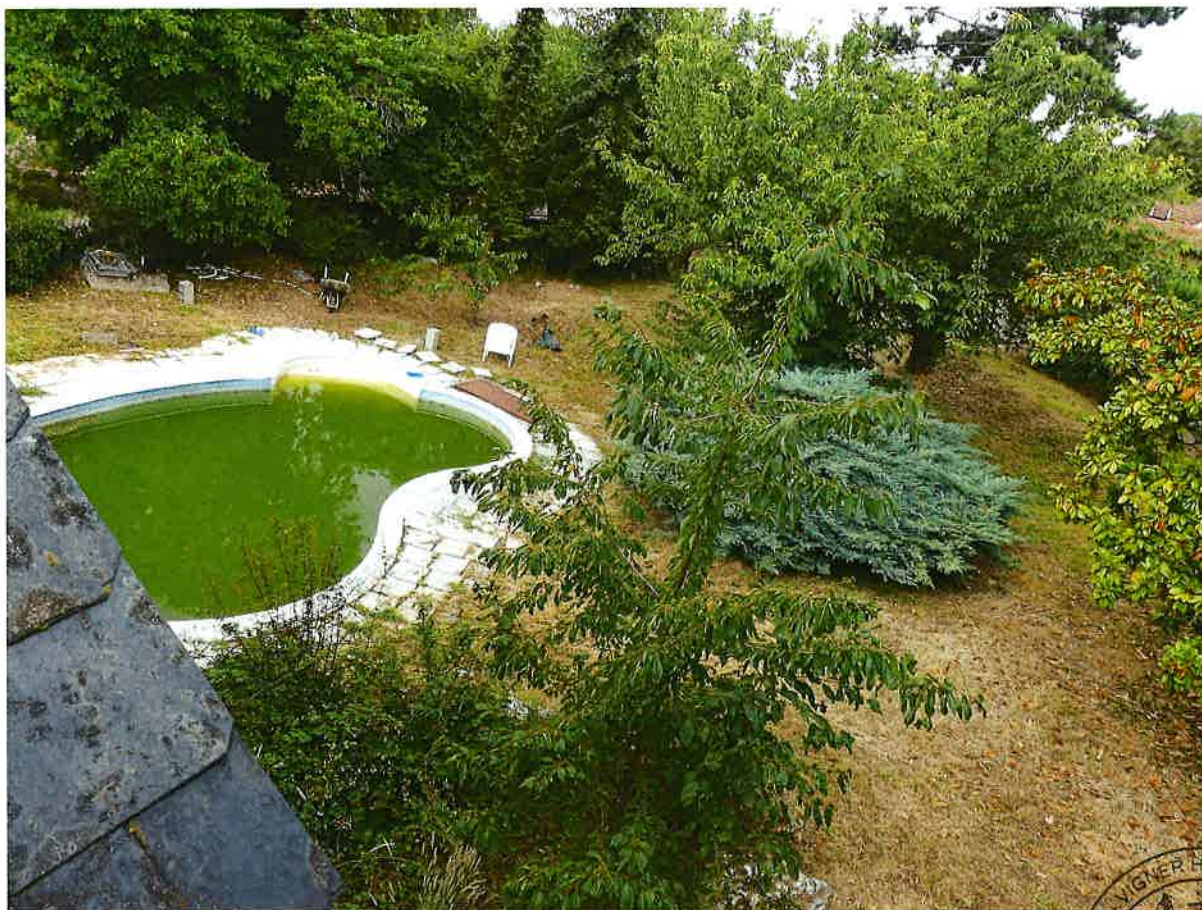
Chambre à la suite :

A noter une terrasse en continu avec étanchéité abîmée.
