**PROCES-VERBAL DE
DESCRIPTION**

Me suis transporté ce jour au **1, allée Bourgoin à 91250 SAINTRY SUR SEINE** à l'effet de procéder à la description exacte et détaillée des biens qui y sont situés et appartenant à Monsieur Léon LUTETE et Madame Margueritte MUKENDI son épouse.

Les biens et droits immobiliers dépendant d'un immeuble sis 1, allée Bourgoin à 91250 SAINTRY SUR SEINE consistant en :

UNE MAISON A USAGE D'HABITATION, élevée sur sous-sol total comprenant garage, chaufferie et cave,

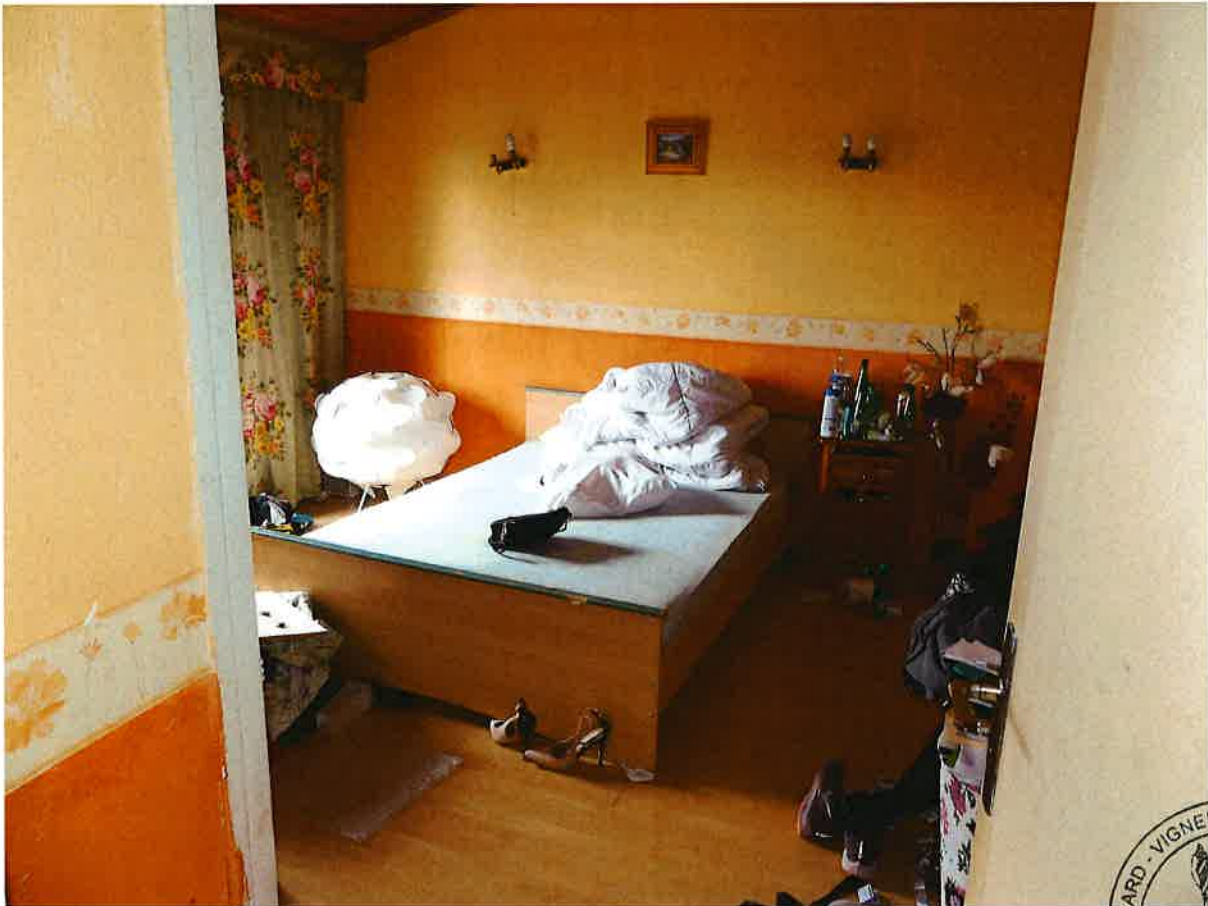
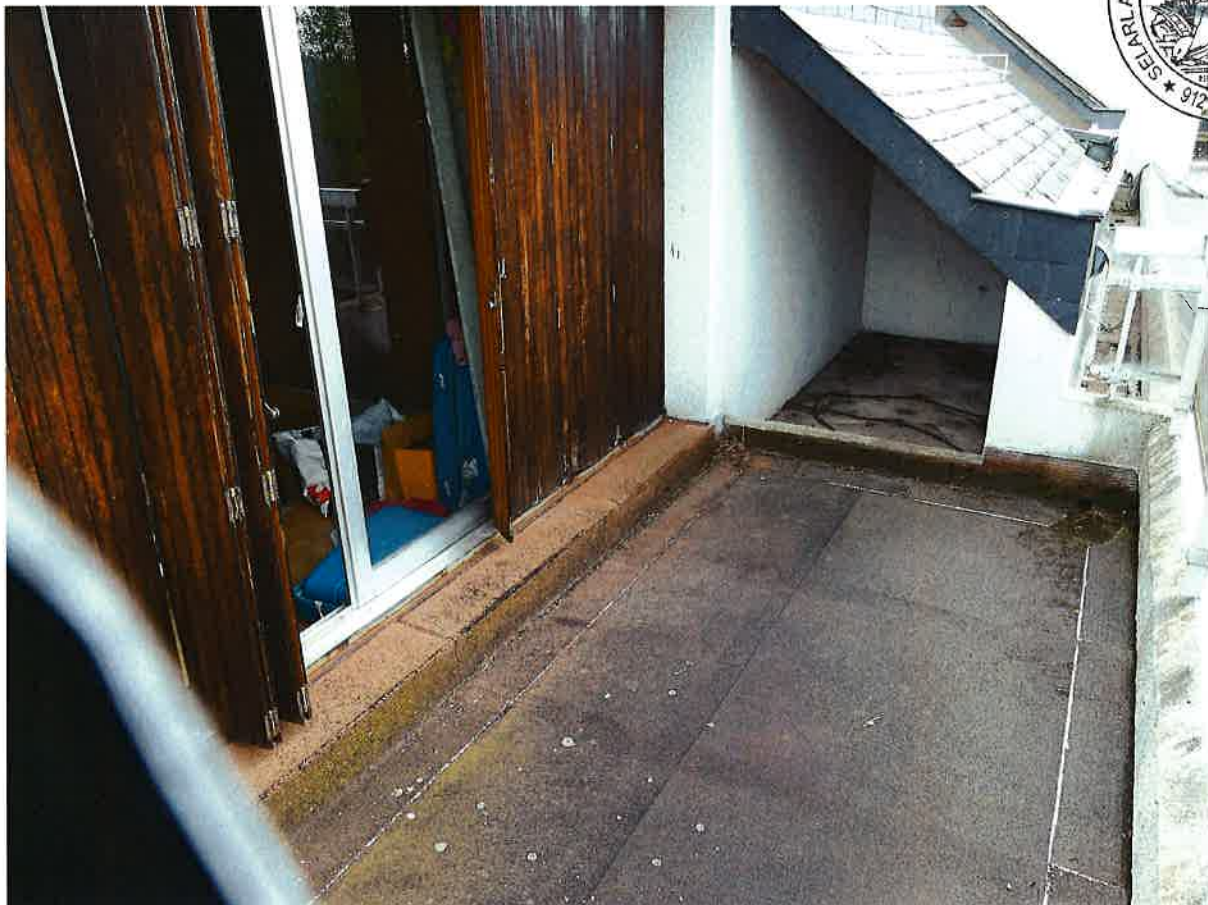
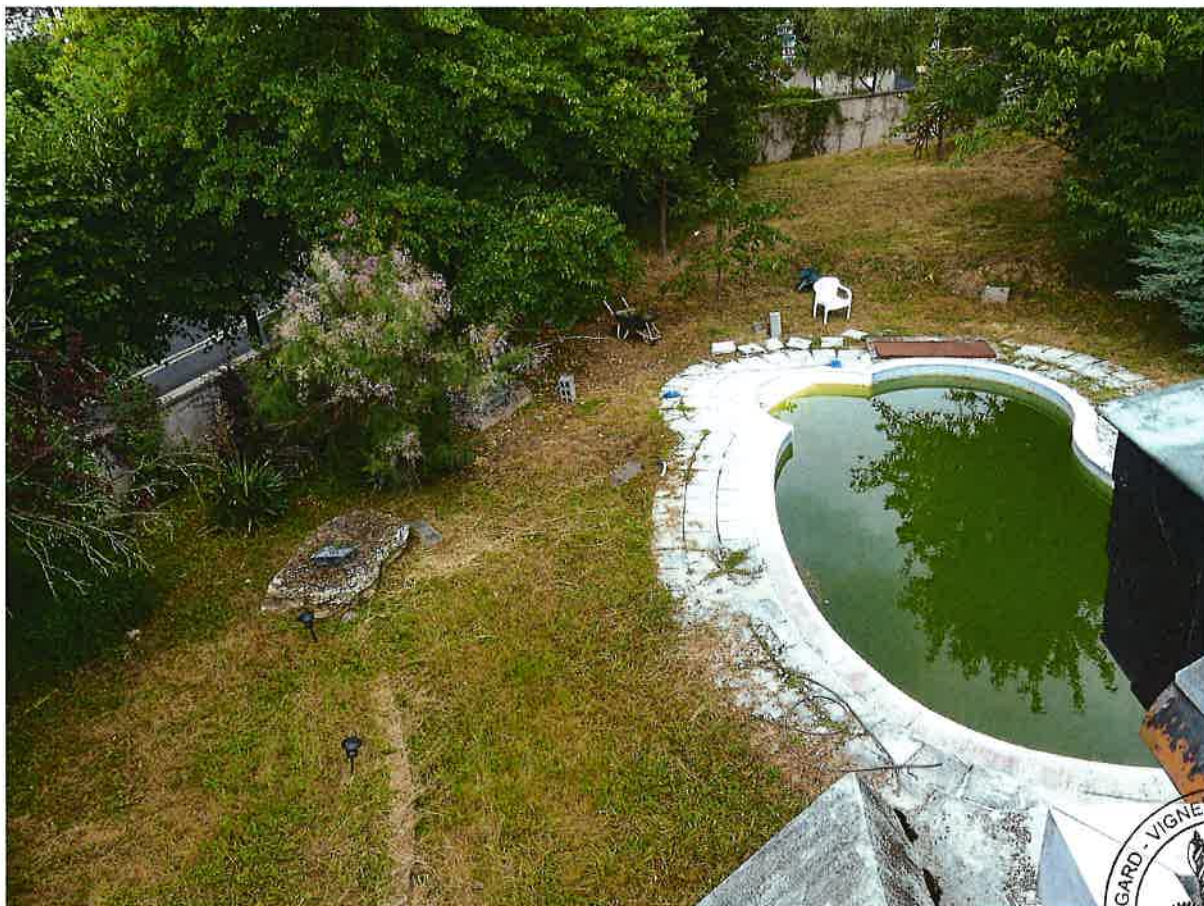
Deuxième chambre :

Présence d'une terrasse avec étanchéité abîmée.

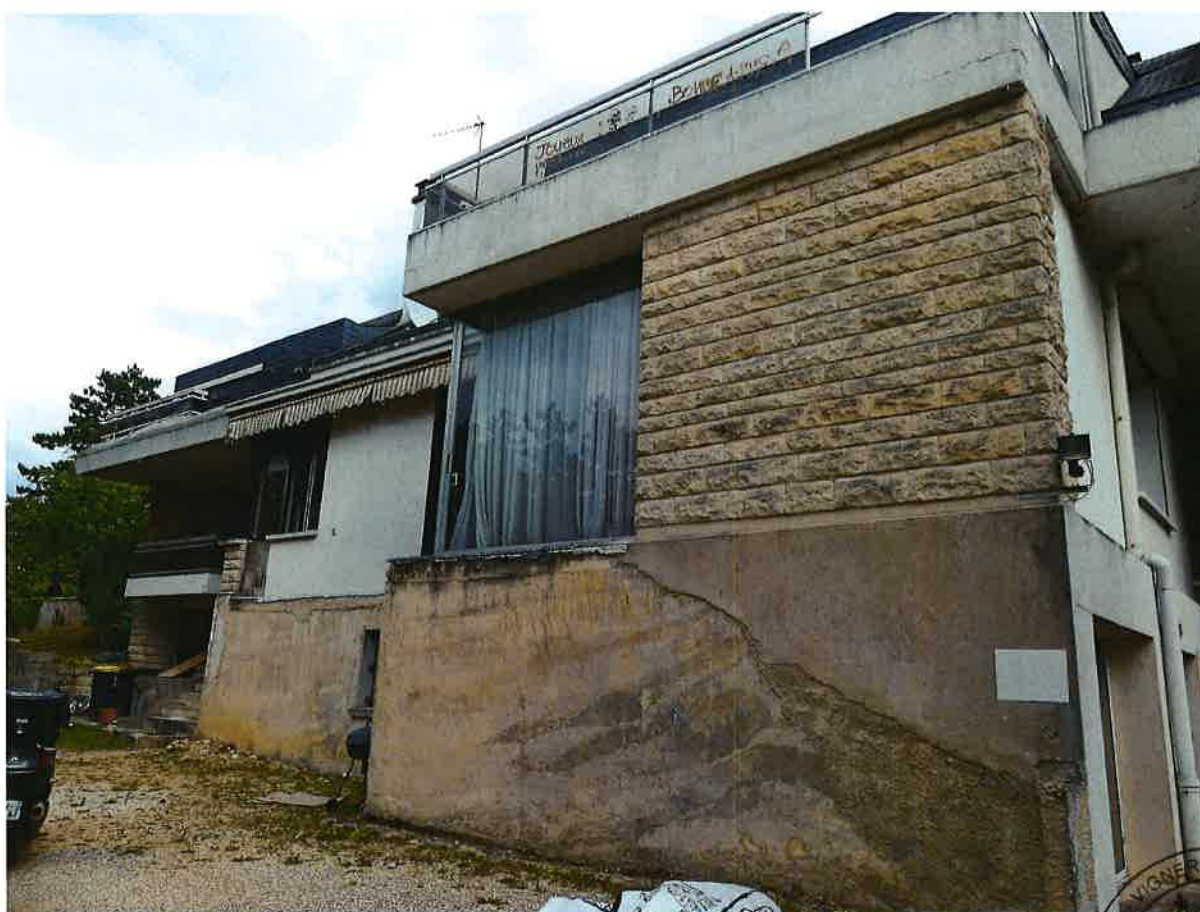
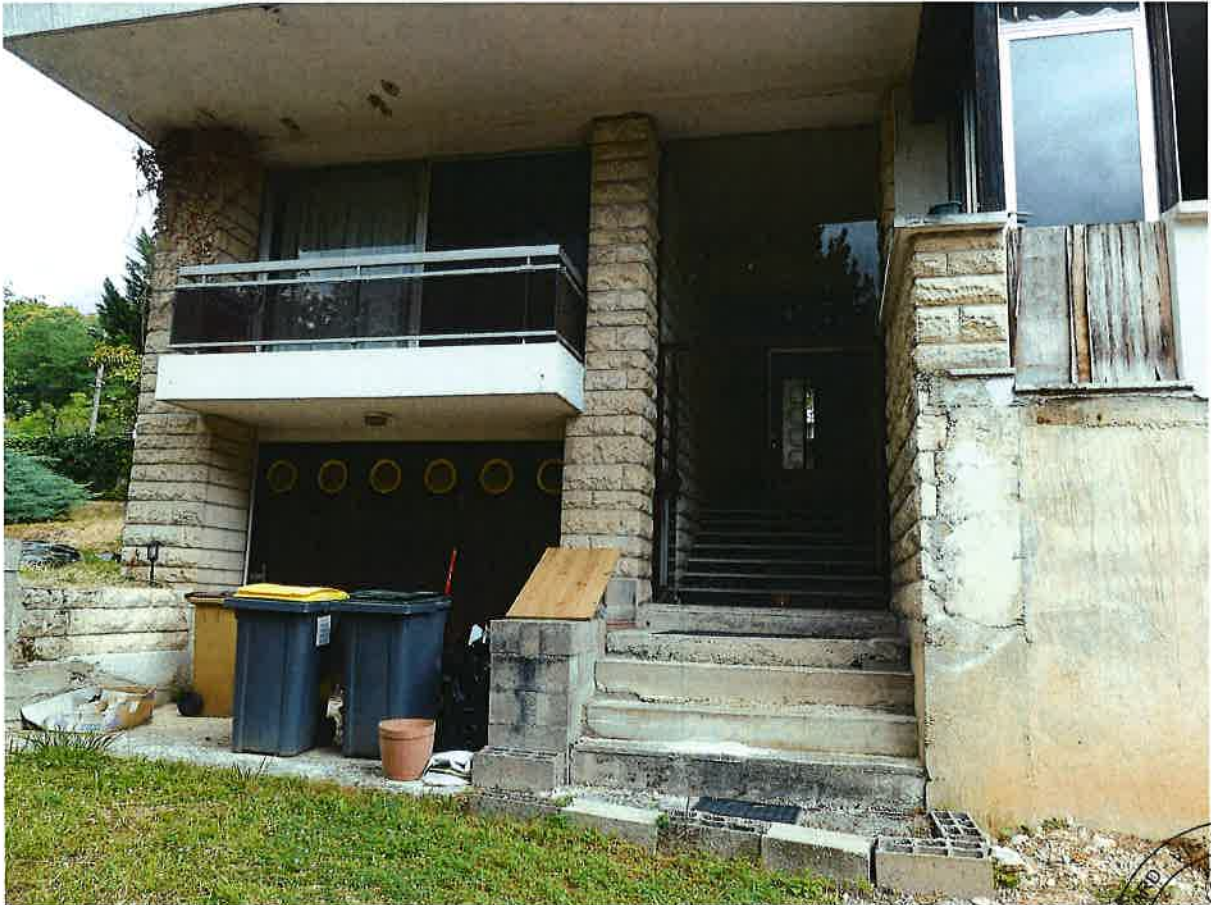
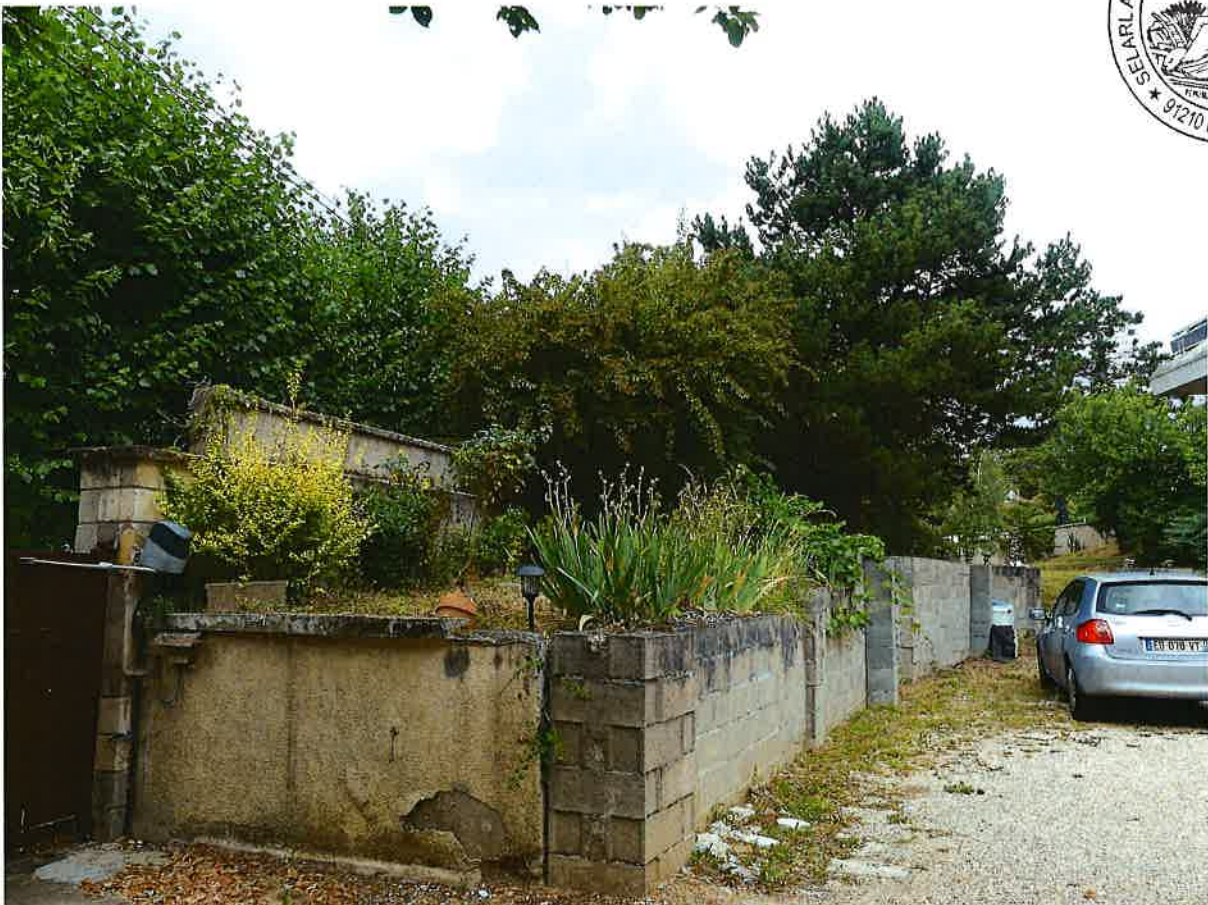
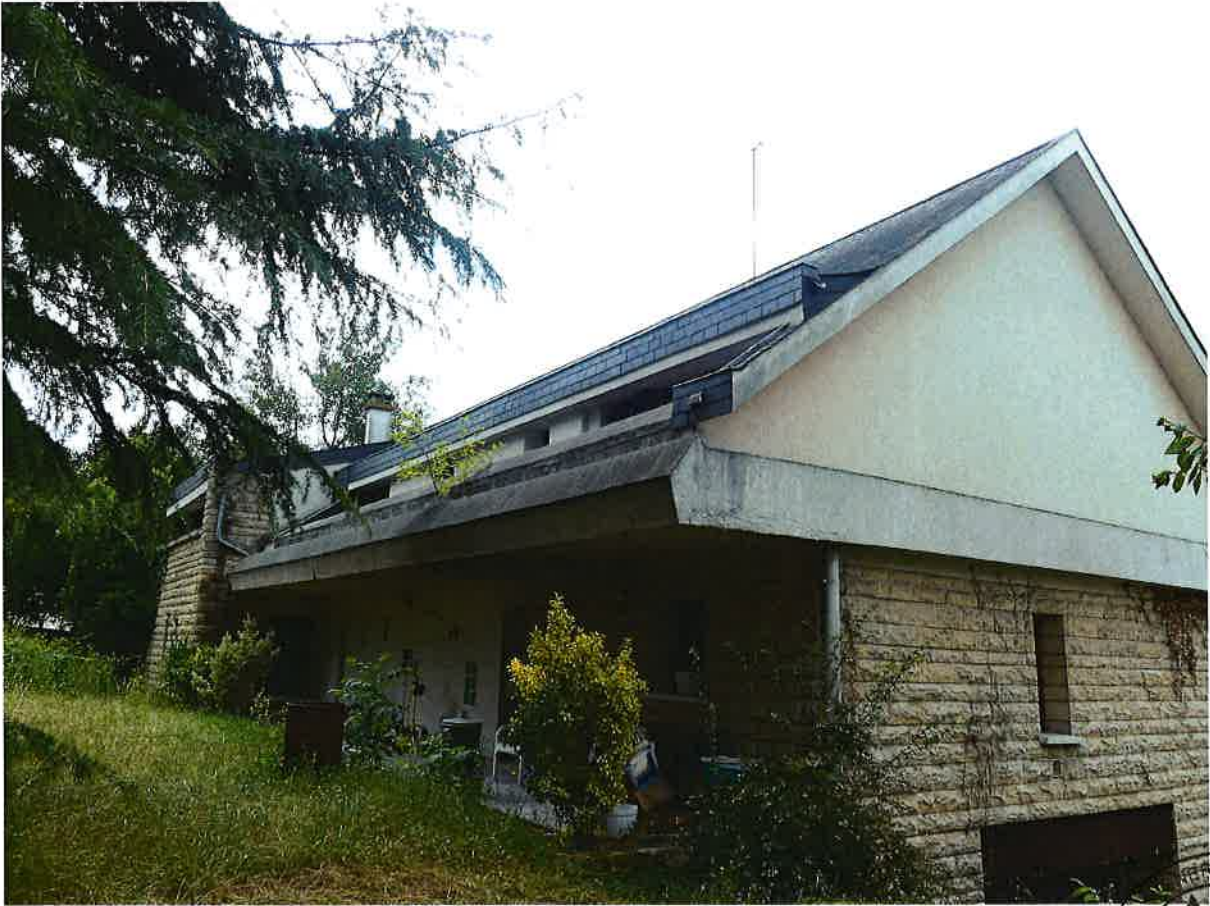
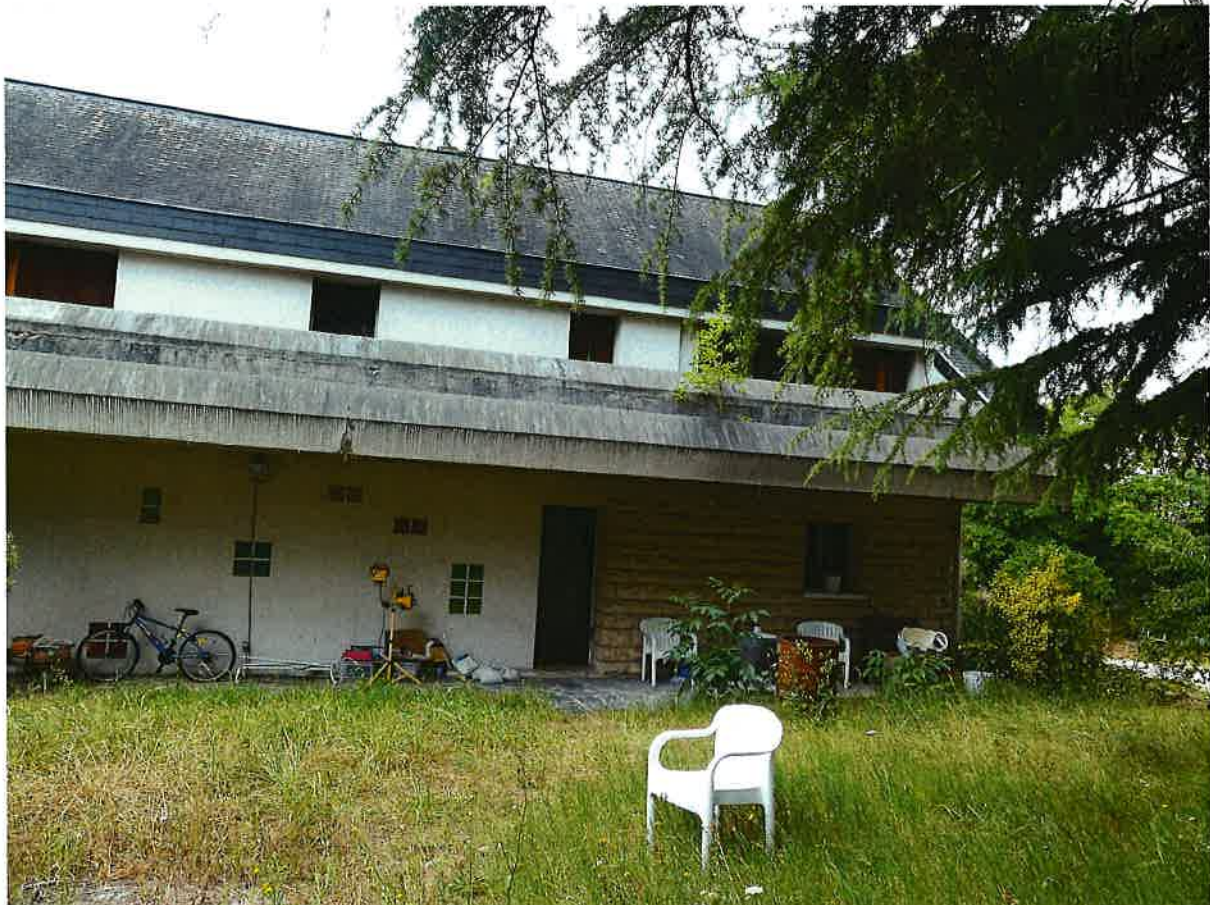
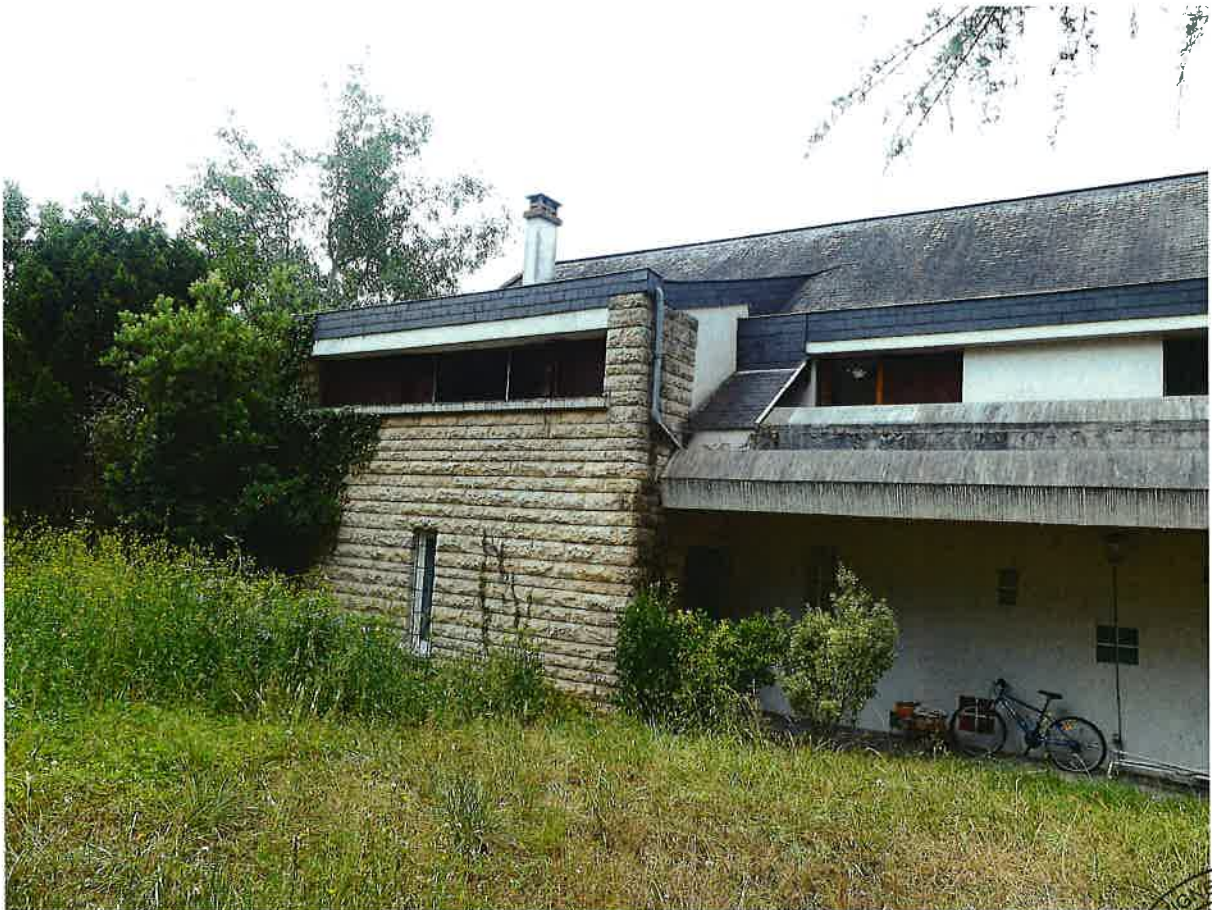
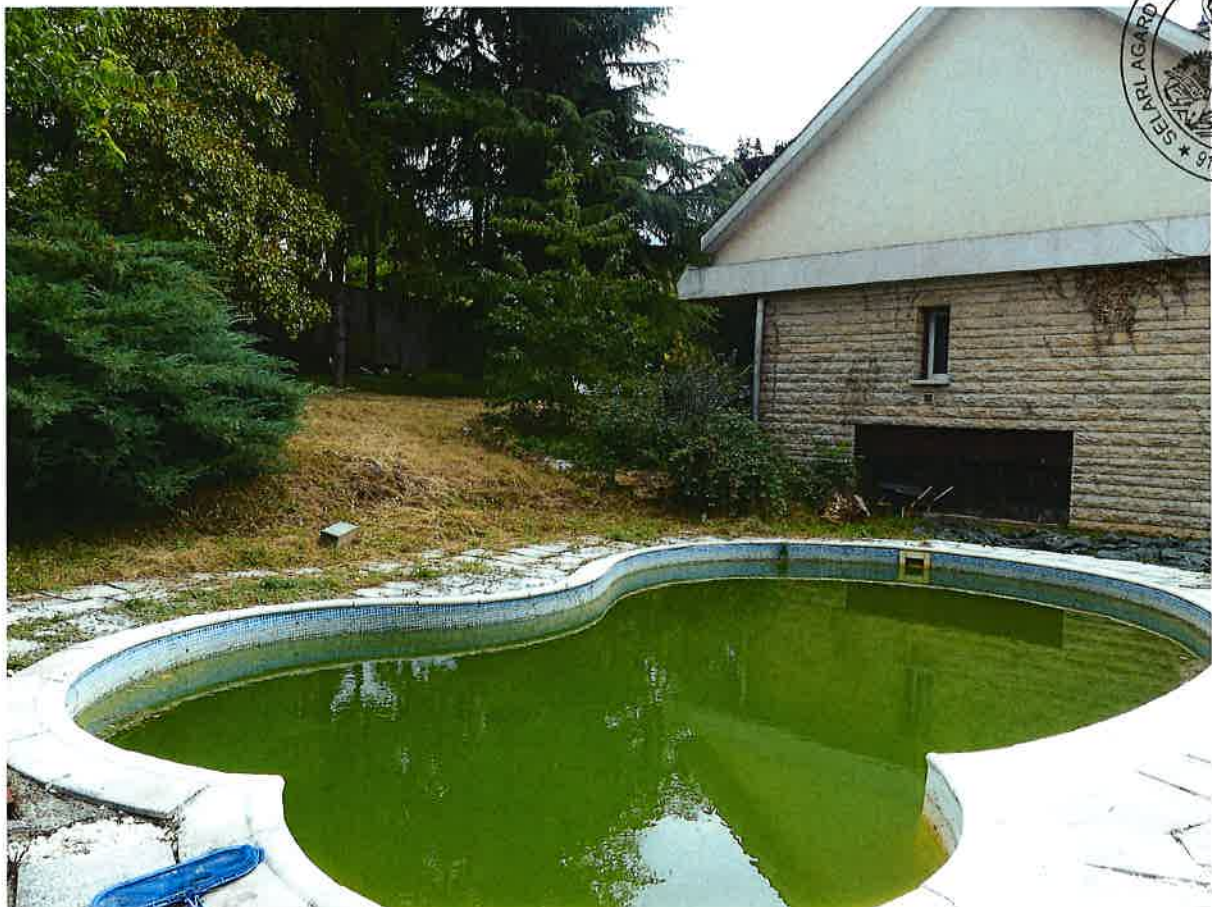
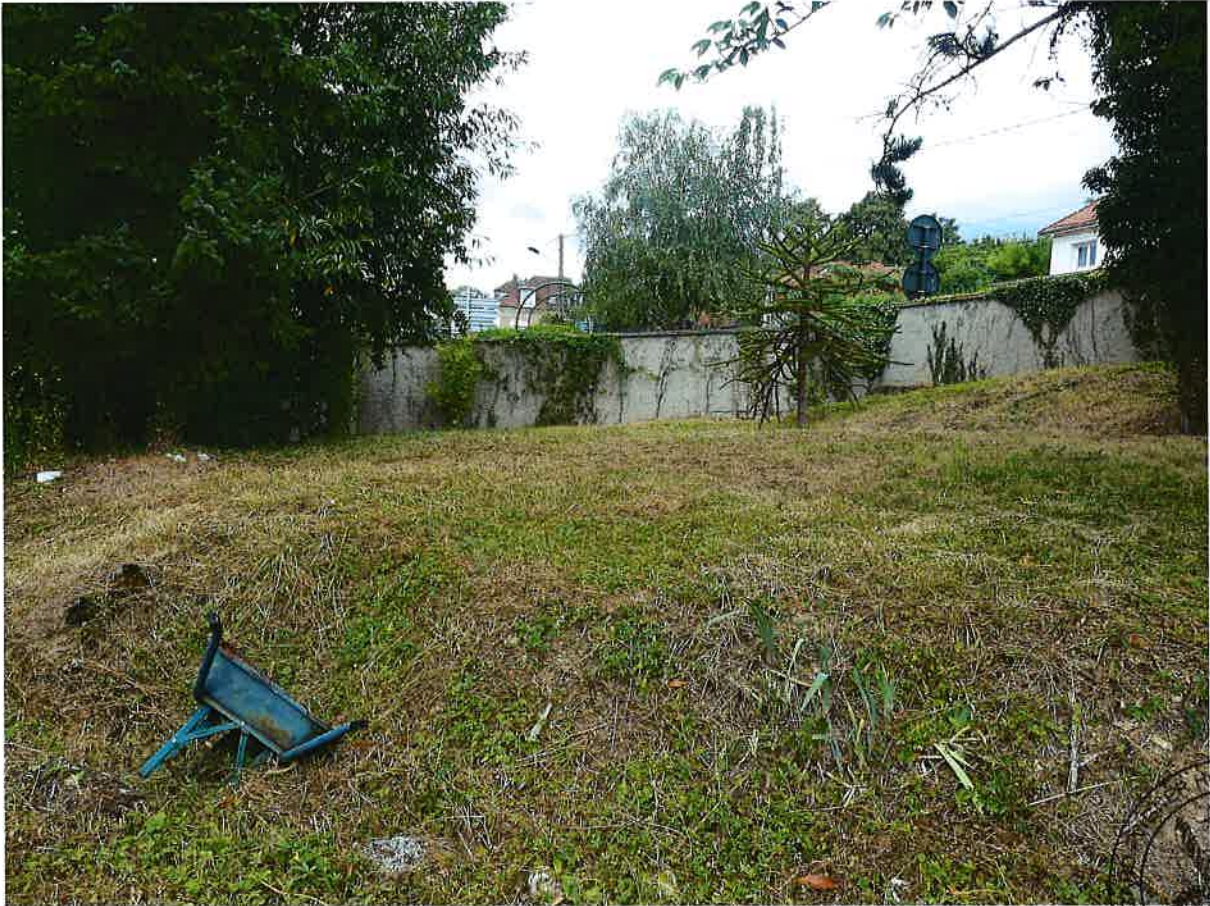
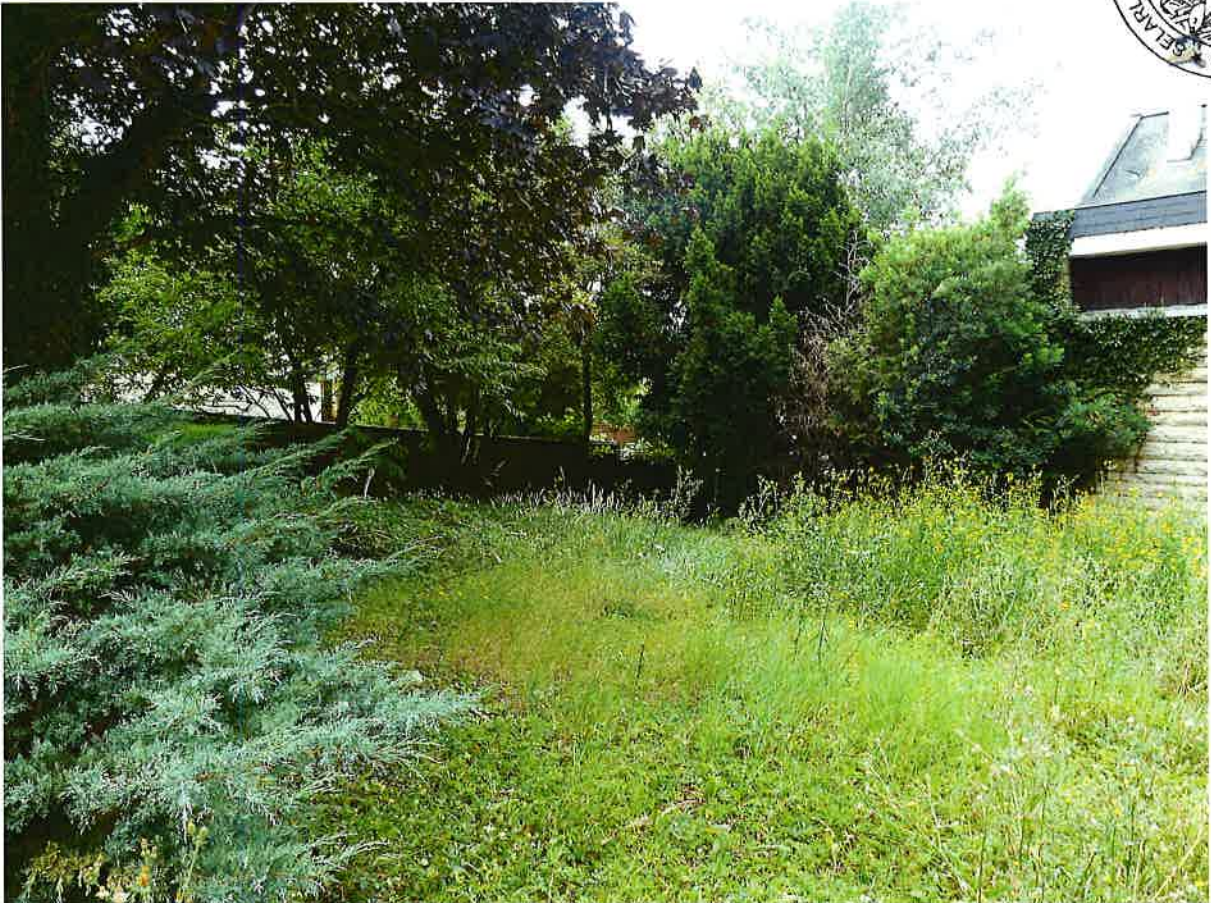
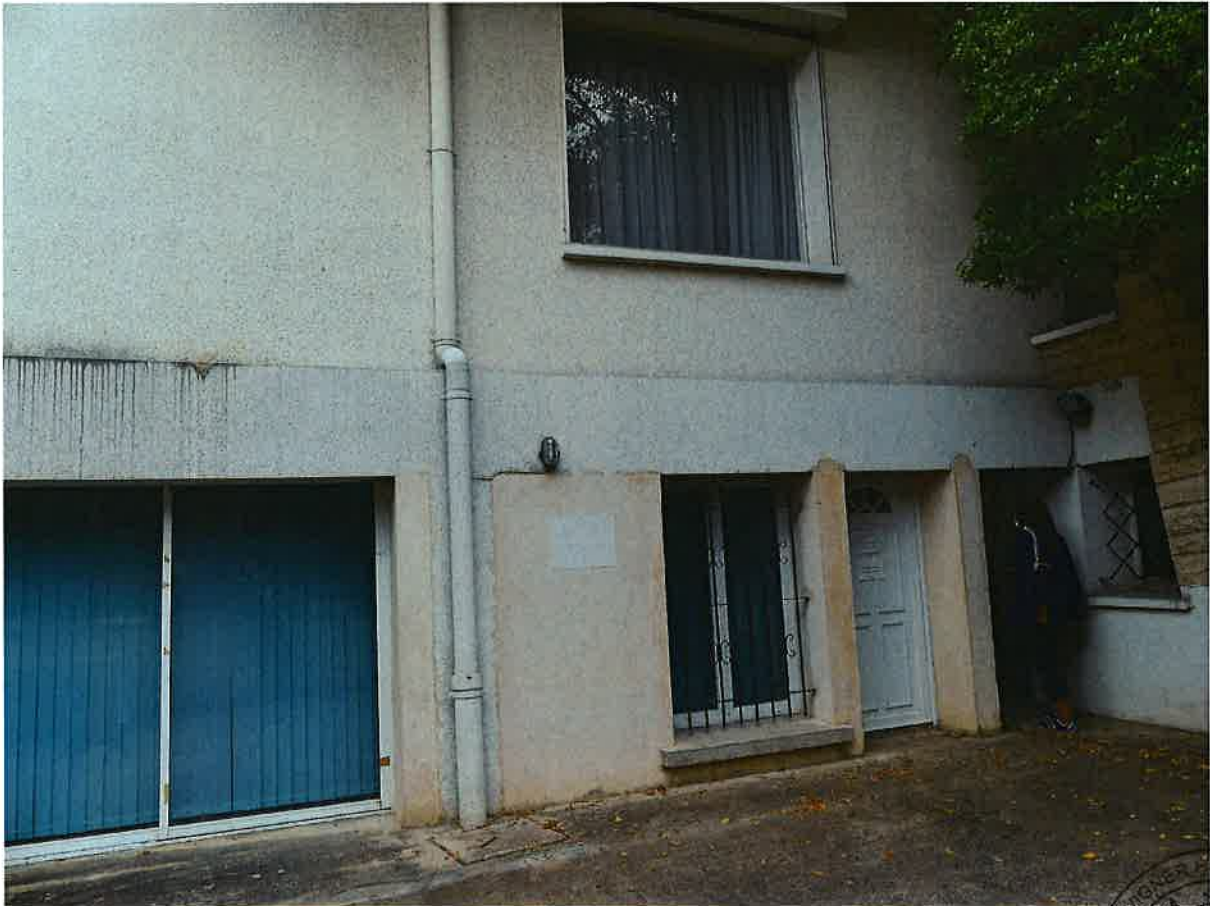
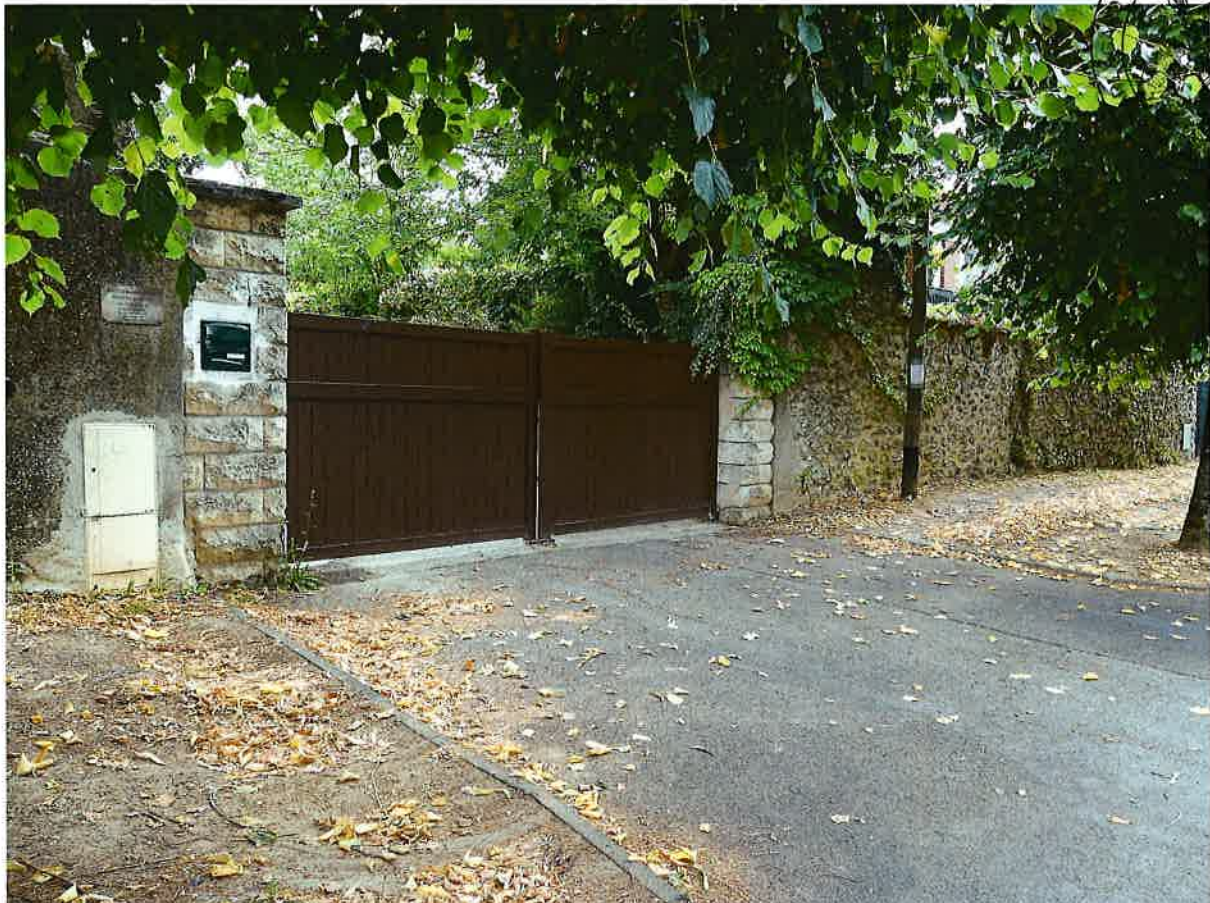
Extérieurs :

Le ravalement des murs n'est pas terminé. Ils sont en partie basse abîmés.

La toiture est en ardoise. Je note quelques ardoises décrochées..

Au fond de la propriété, présence d'un mur avec fissures importantes.

D'une manière générale les volets bois sont vétustes et abîmés.
