PROCES-VERBAL DE DESCRIPTION

« Dans un ensemble immobilier à Ivry-sur-Seine (Val-de-Marne), 76 rue Mirabeau, 39 rue Marceau, rue Desault, cadastré J n°53 pour 5 237m².

Lot n°88 : escalier C au sous-sol une cave n°8 et les 4/10èmes des parties communes générales,

Lot 245 : escalier C au 2^{ème} étage, un appartement de droite, côté rue Mirabeau, comprenant 3 pièces principales, entrée, cuisine, WC, salle d'eau et les 70/10èmes des parties communes générales ».

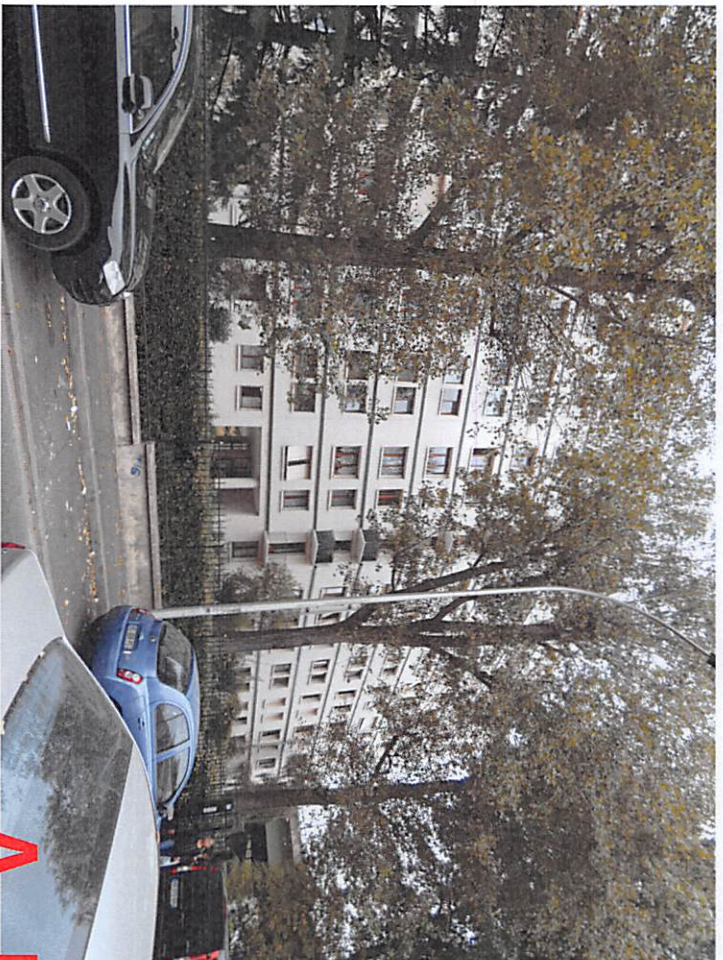
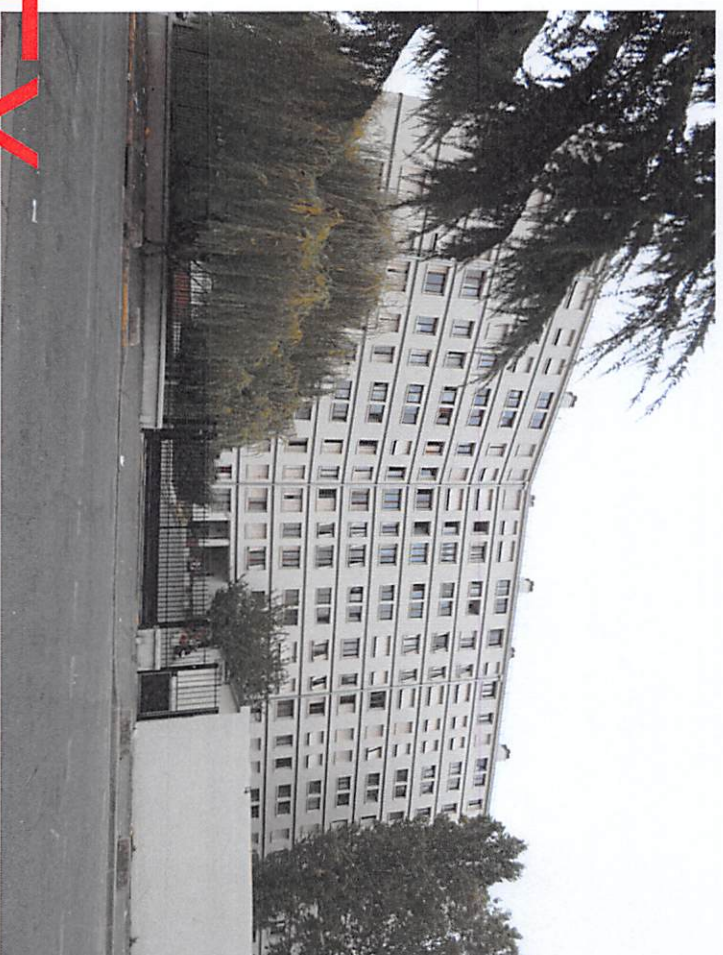
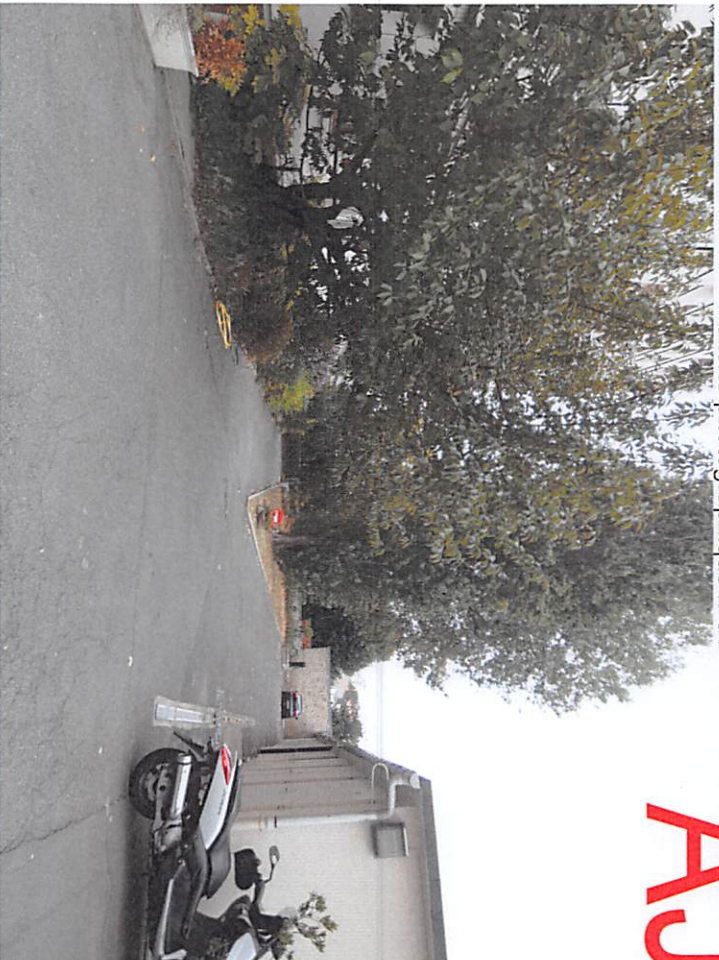
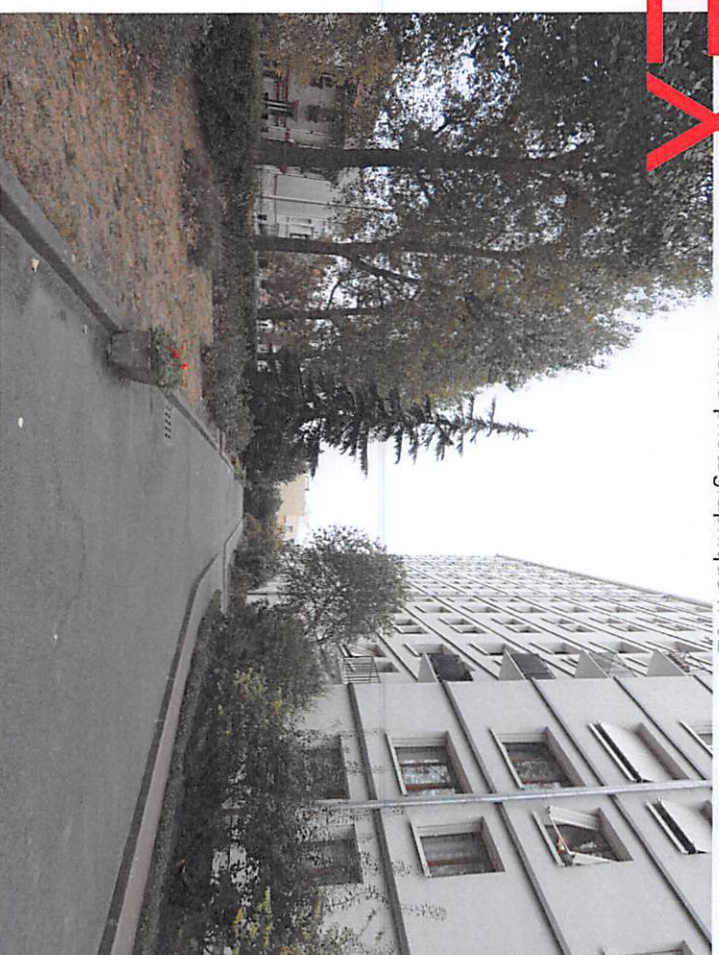
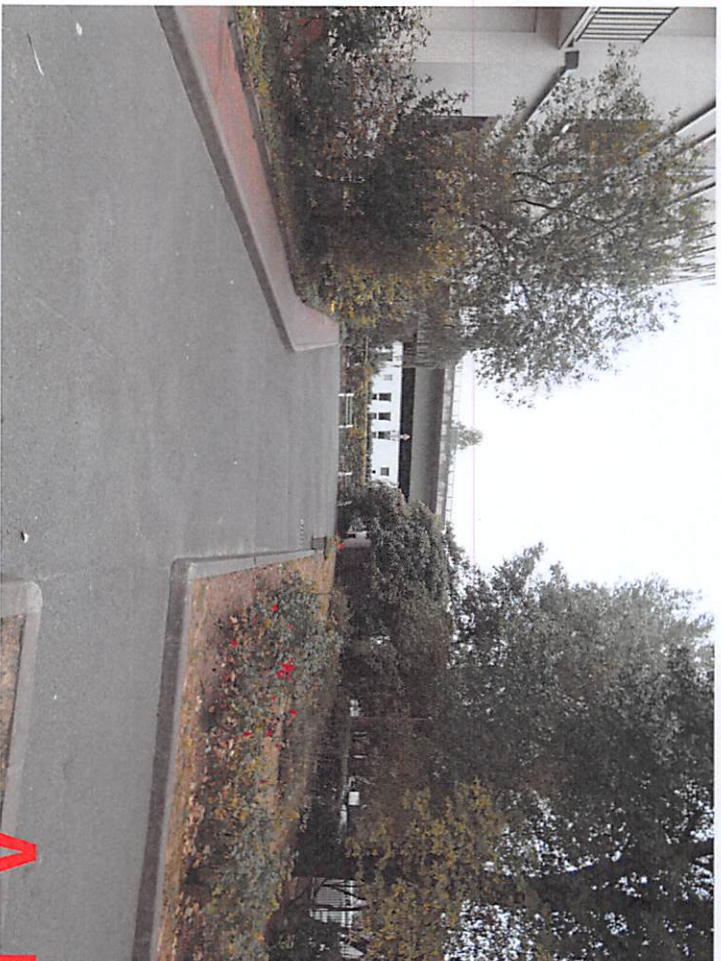
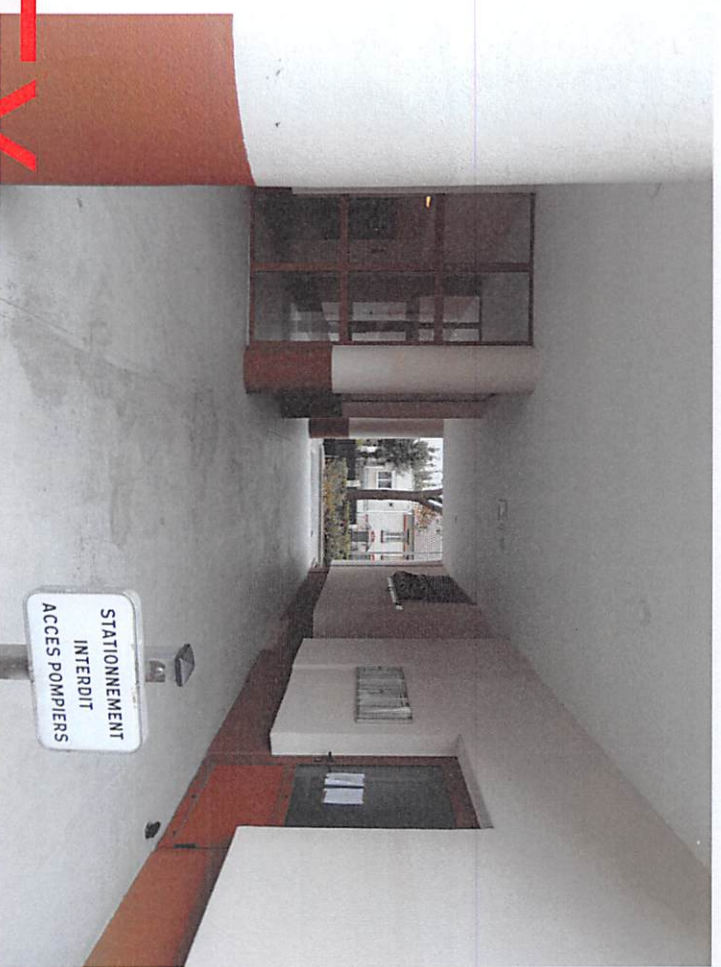
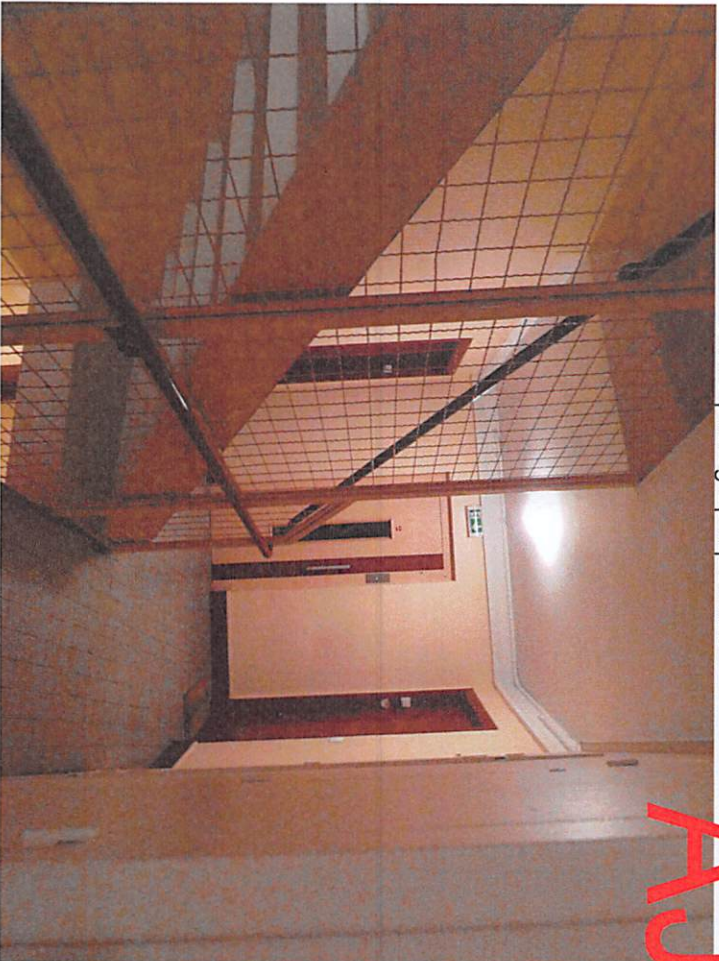
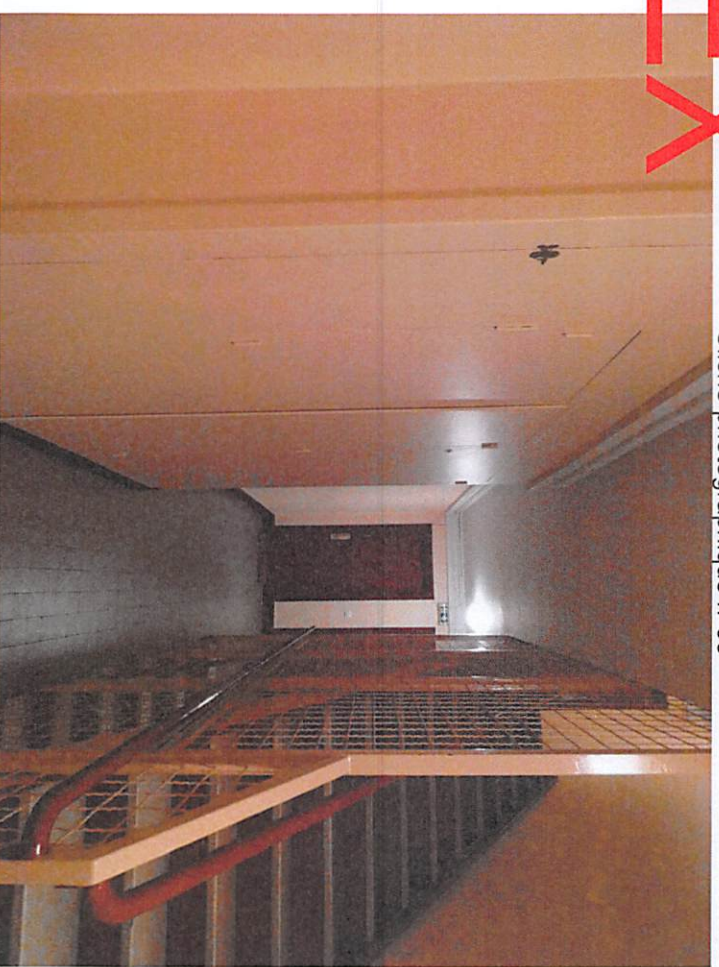
(Clichés photographies 1 à 8)

L'ensemble du 76 rue Mirabeau, 39 rue Marceau, rue Desault consiste en un ensemble bâti dans les années 60-70, édifié au milieu d'une grande cour arborée et paysagée, dans laquelle ont été aménagés deux bancs en bois.

La parcelle du 76 rue Mirabeau, 39 rue Marceau, rue Desault est délimitée par une clôture métallique scellée sur un muret crépis.

La façade extérieure crépis est en très bon état. La cour est bien entretenue.

Les parties communes intérieures sont propres et en bon état. Les paliers sont recouverts de dalles de carrelage petit format en bon état, les murs et le plafond sont peints et habillés de corniches décoratives.

L'appartement est desservi par un ascenseur en bon état.

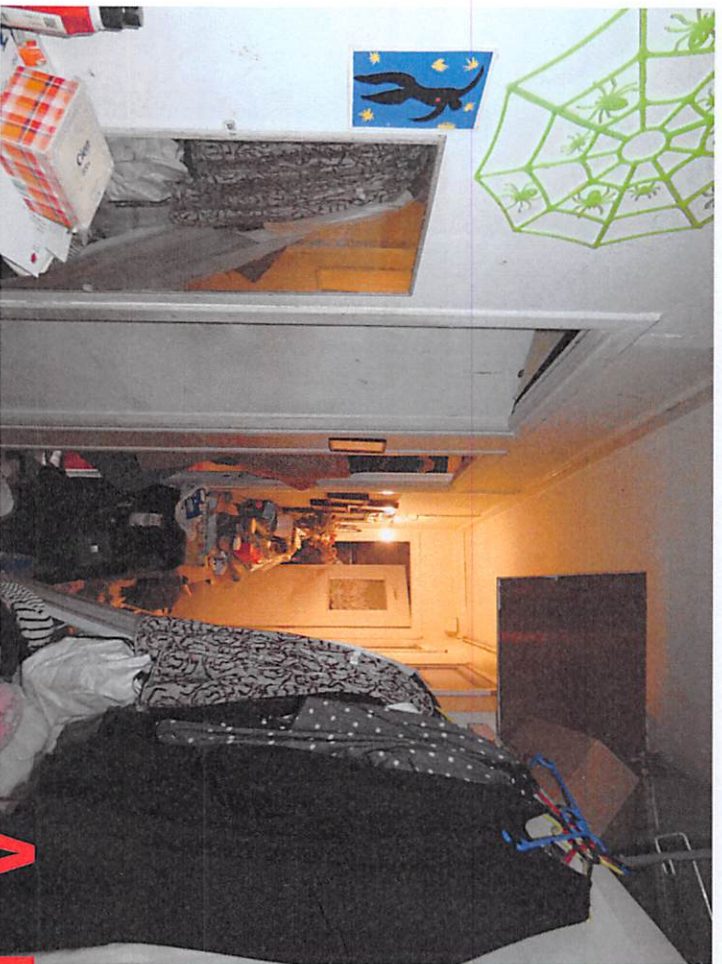
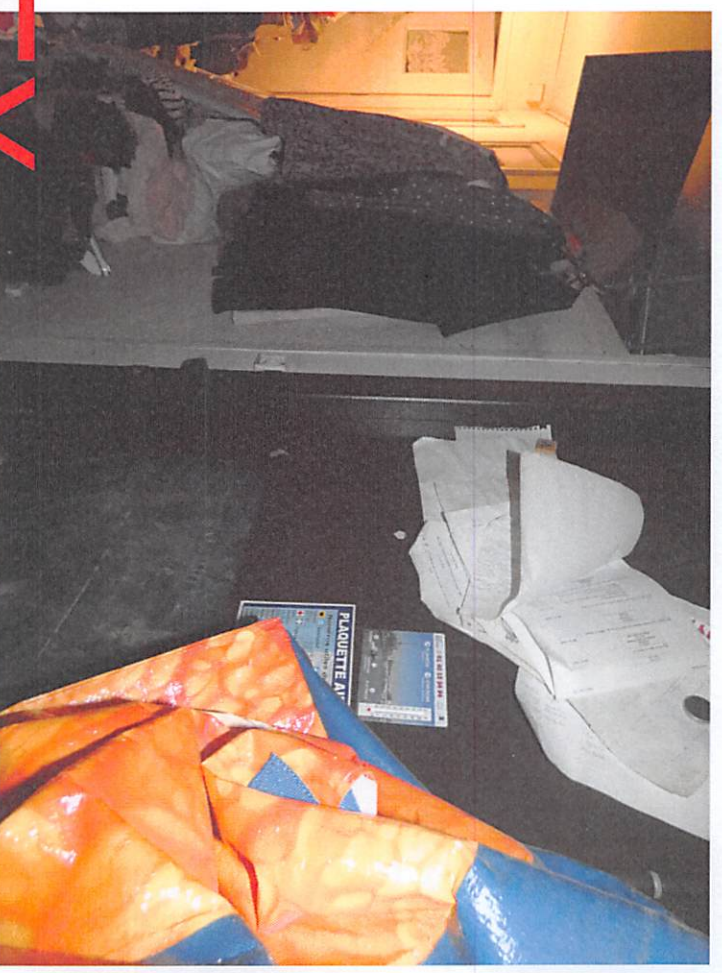
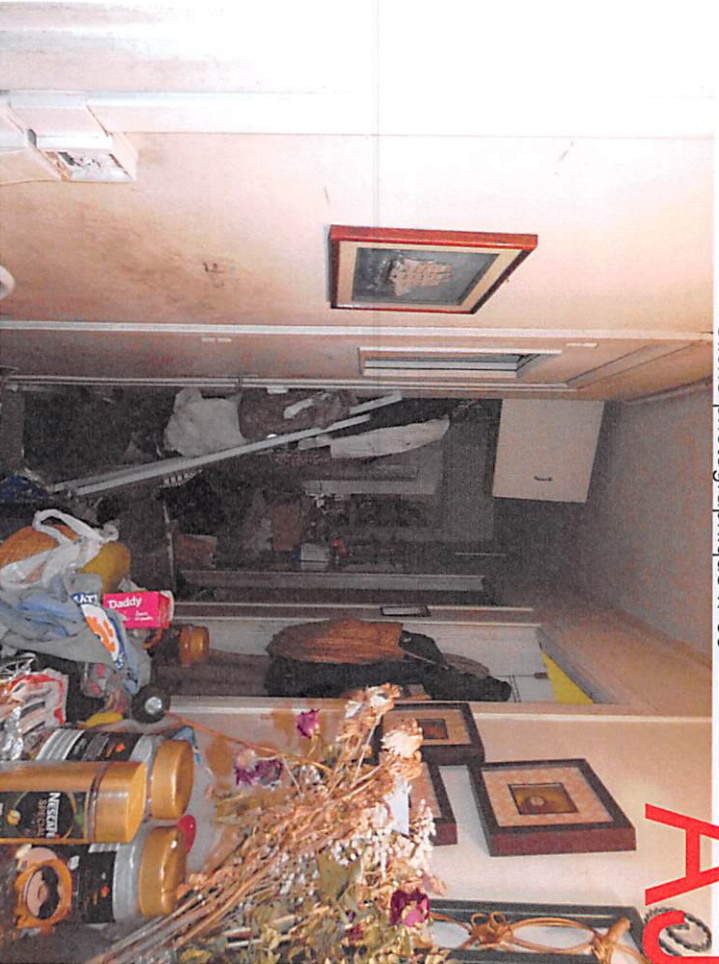
Couloir d'entrée (5,78m²) **(Clichés photographiques 9 à 11)**

Les murs et le plafond peints sont en très mauvais état.

L'éclairage artificiel est assuré par une ampoule sur douille de chantier avec fils apparents qui ressortent du mur mitoyen de la chambre n°2.

L'entrée est équipé d'un placard mural, portes en mélaminé, en mauvais état.

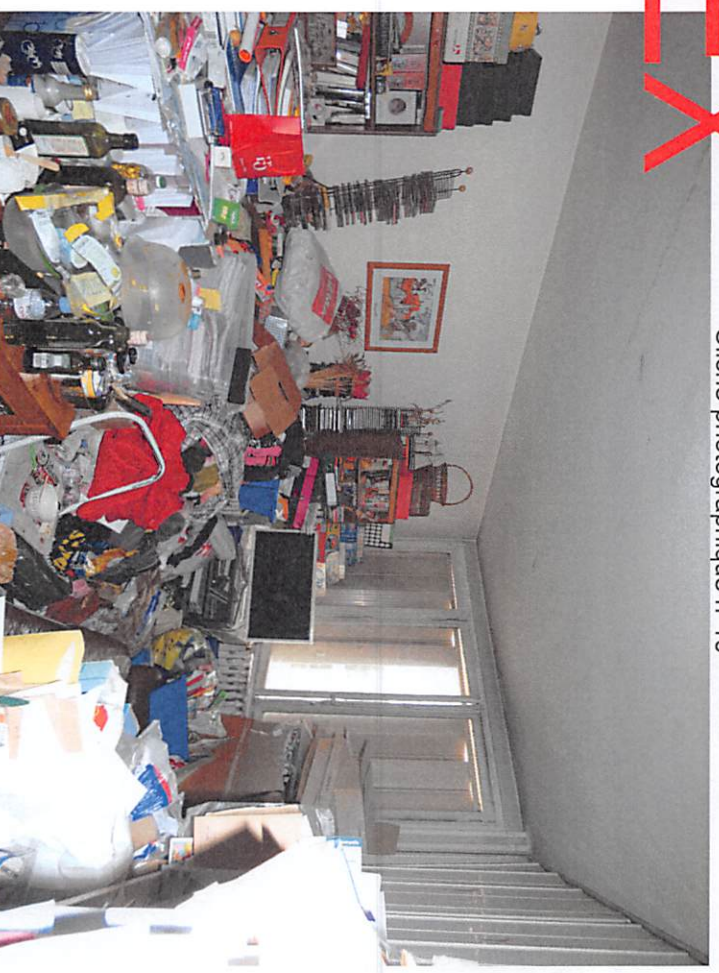
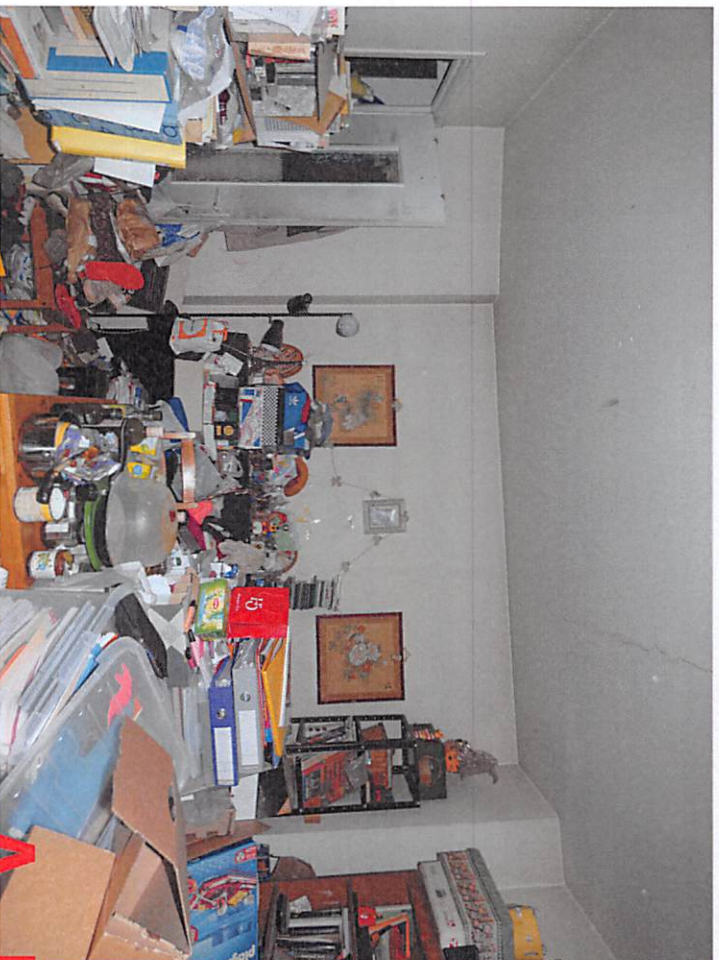
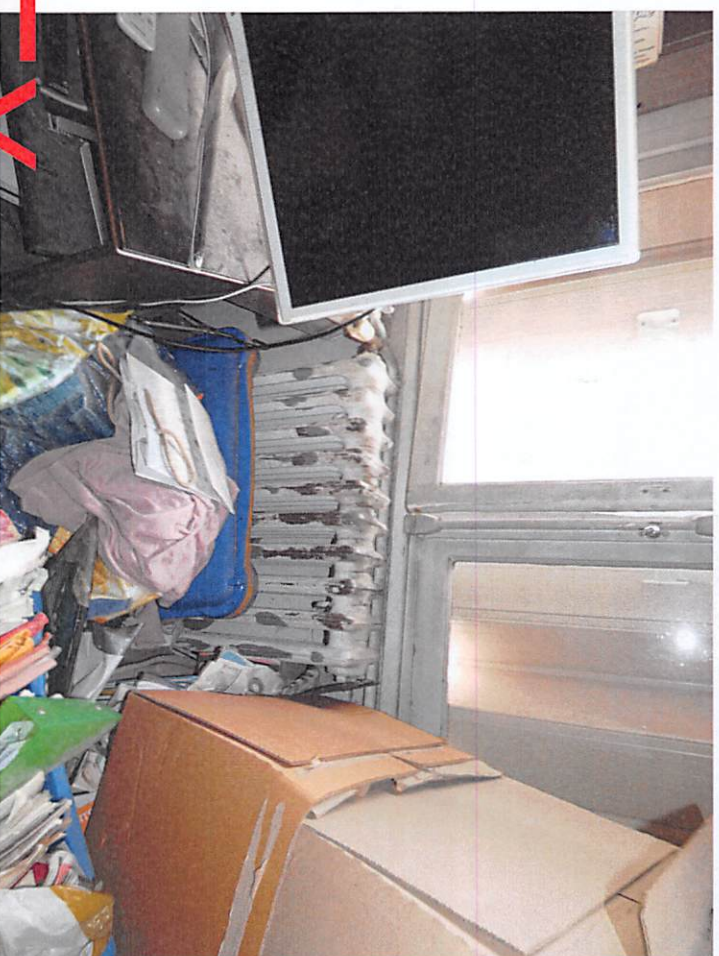
Séjour (14,36m²) **(Clichés photographiques 12 à 14)**

L'accès se fait au fond à gauche du couloir d'entrée par une porte en fibres de bois en mauvais état, partiellement vitrée, équipée d'une béquille métallique.

Les murs et le plafond peints sont en très mauvais état.

L'éclairage naturel est assuré par une fenêtre à châssis en bois peint en blanc, peinture défraîchie, à trois éléments, simple vitrage, poignée à tringle, derrière se trouvent des persiennes repliables en accordéon.

La pièce est équipée, en allège de la fenêtre, d'un radiateur peint, peinture en mauvais état.

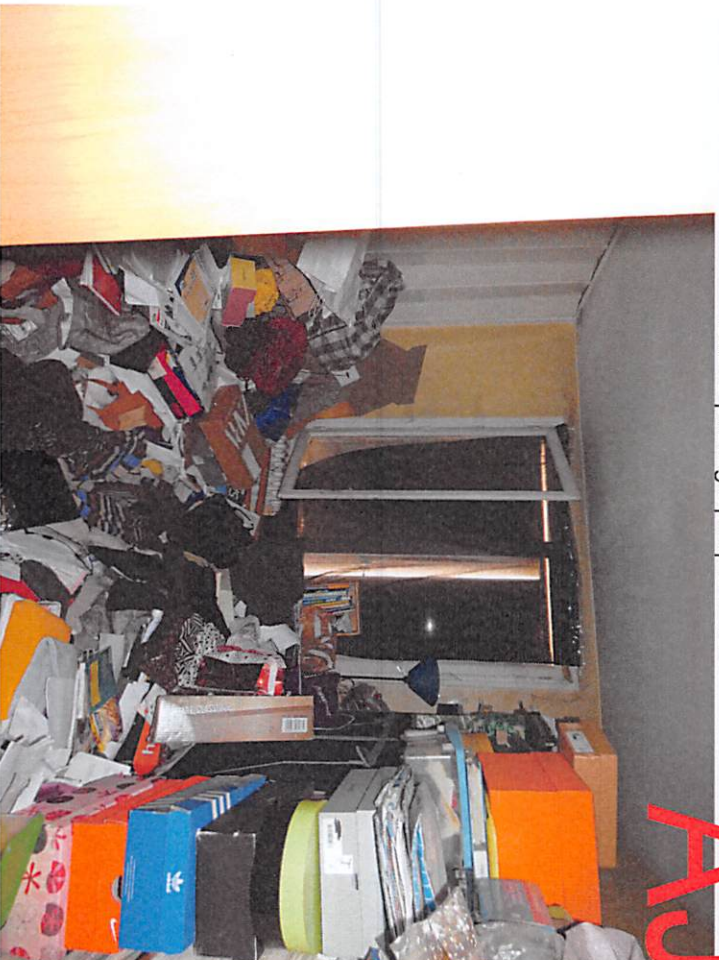
**Chambre n°1 (9,53m²)
(Cliché photographique 15)**

L'accès se fait par la première porte face du couloir l'entrée. Il s'agit d'une porte en fibres de bois en mauvais état, équipée d'une béquille métallique.

Les murs et le plafond peints sont en très mauvais état.

L'éclairage naturel est assuré par une fenêtre à châssis en bois peint en blanc à deux battants, peinture défraîchie, simple vitrage, poignée à tringle, derrière se trouvent des persiennes repliables en accordéon.

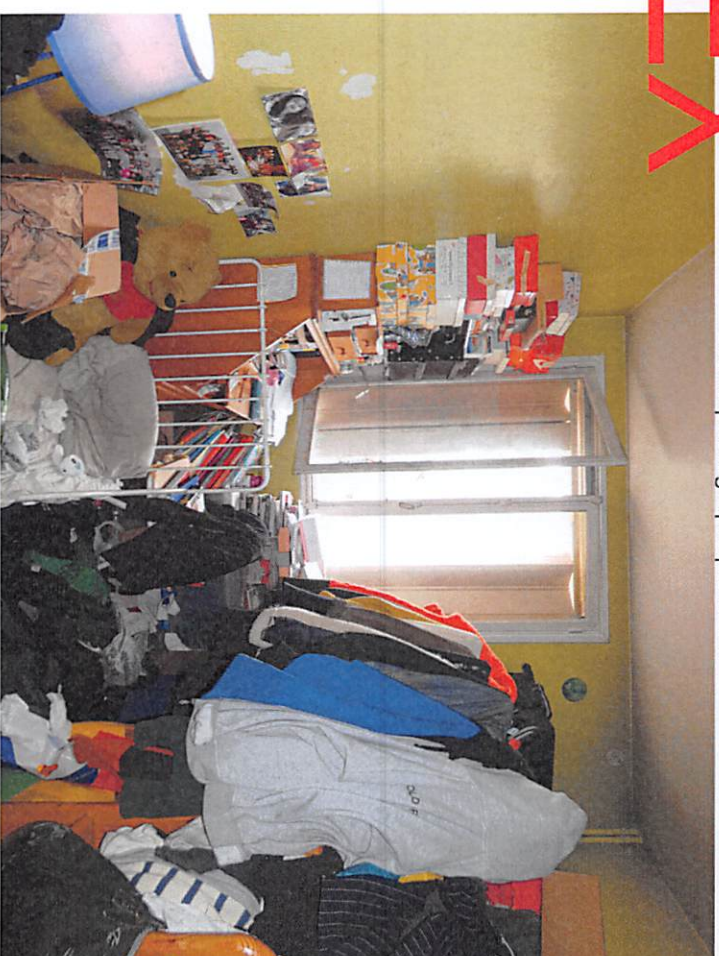
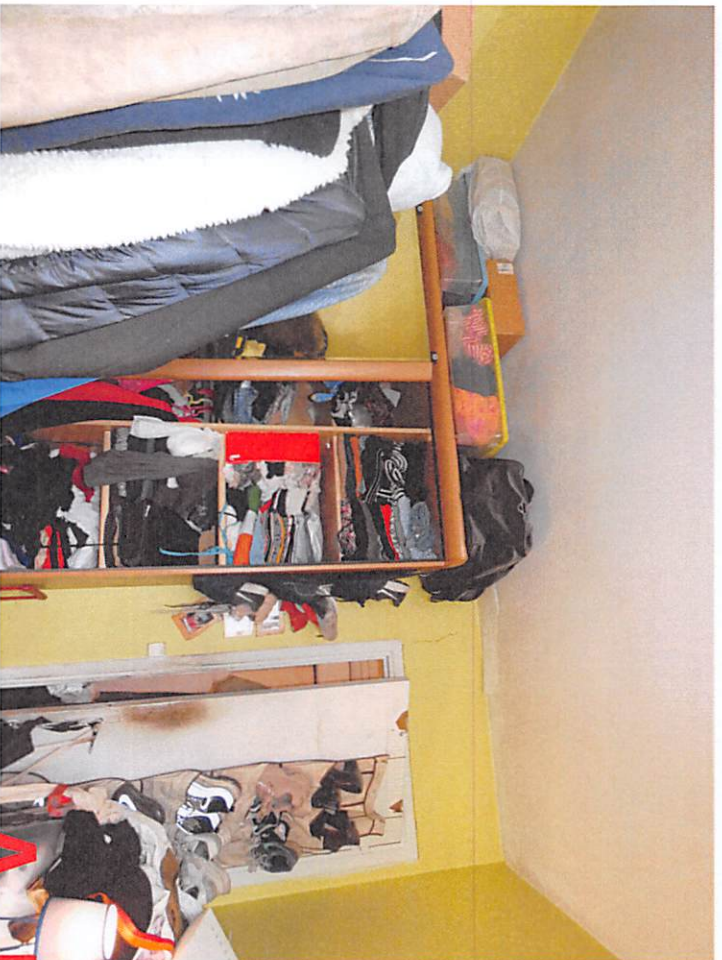
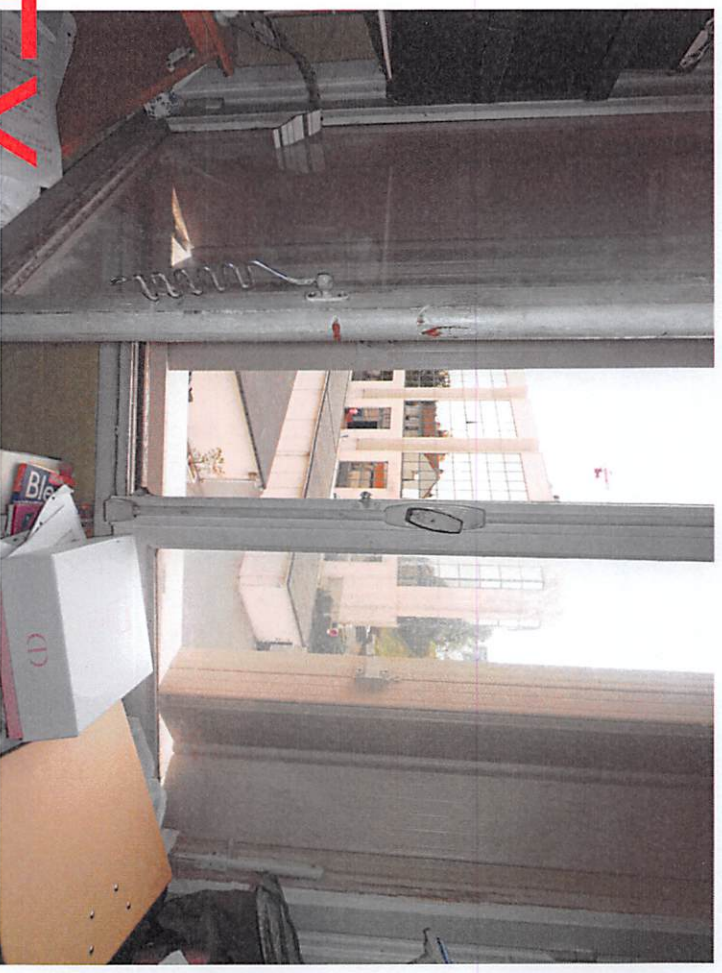
**Chambre n°2 (9,18m²)
(Clichés photographiques 16 à 18)**

L'accès se fait par la deuxième porte face du couloir l'entrée. Il s'agit d'une porte en fibres de bois en mauvais état, équipée d'une béquille métallique.

Le sol est recouvert d'un revêtement en PVC défraîchi.

Les murs et le plafond peints sont en mauvais état.

L'éclairage naturel est assuré par une fenêtre à châssis en bois peint en blanc à deux battants, peinture défraîchie, simple vitrage, poignée à tringle, derrière se trouvent des persiennes repliables en accordéon.

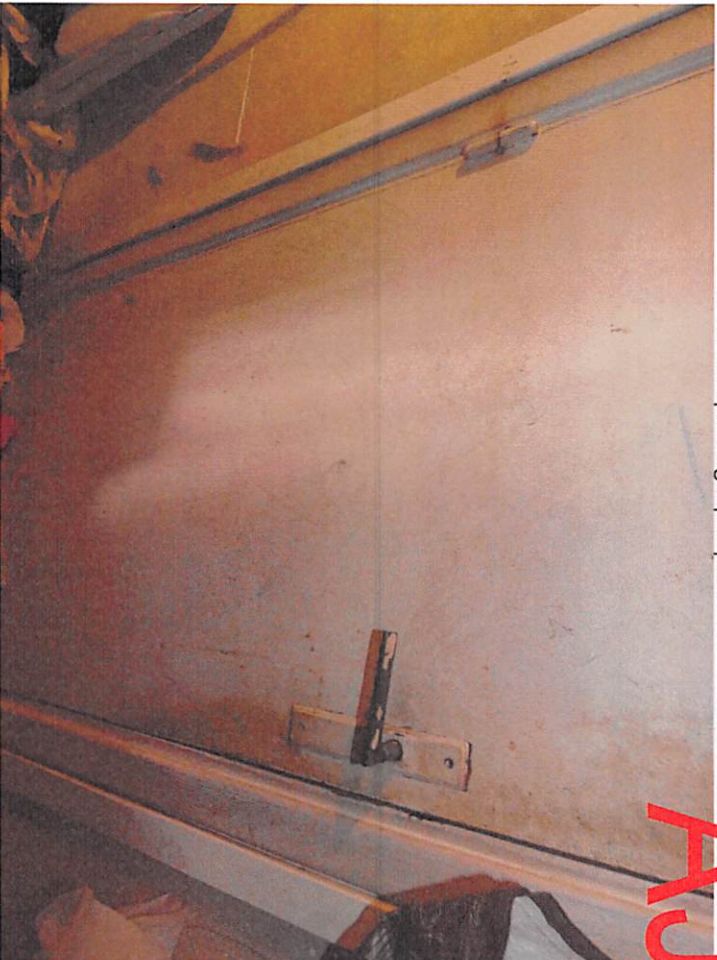
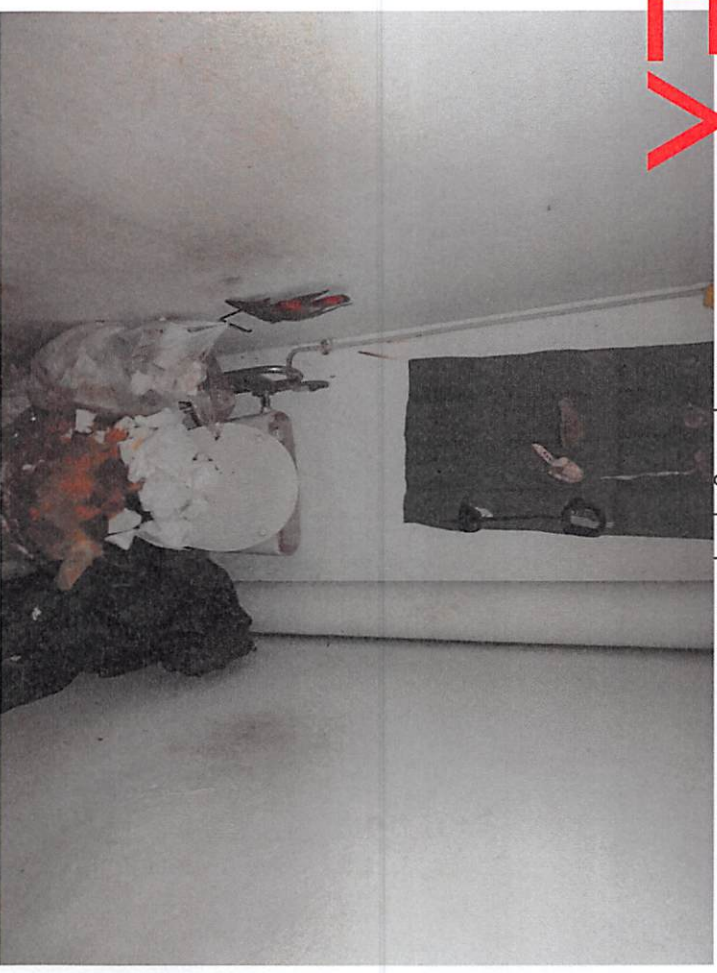
(Clichés photographiques 19 & 20)

L'accès se fait à droite du couloir d'entrée, première porte, par une porte en fibres de bois en mauvais état, partiellement vitrée, vitrage manquant, équipée d'une béquille métallique.

Les murs et le plafond peints sont en mauvais état.

Les WC sont hors d'usage.

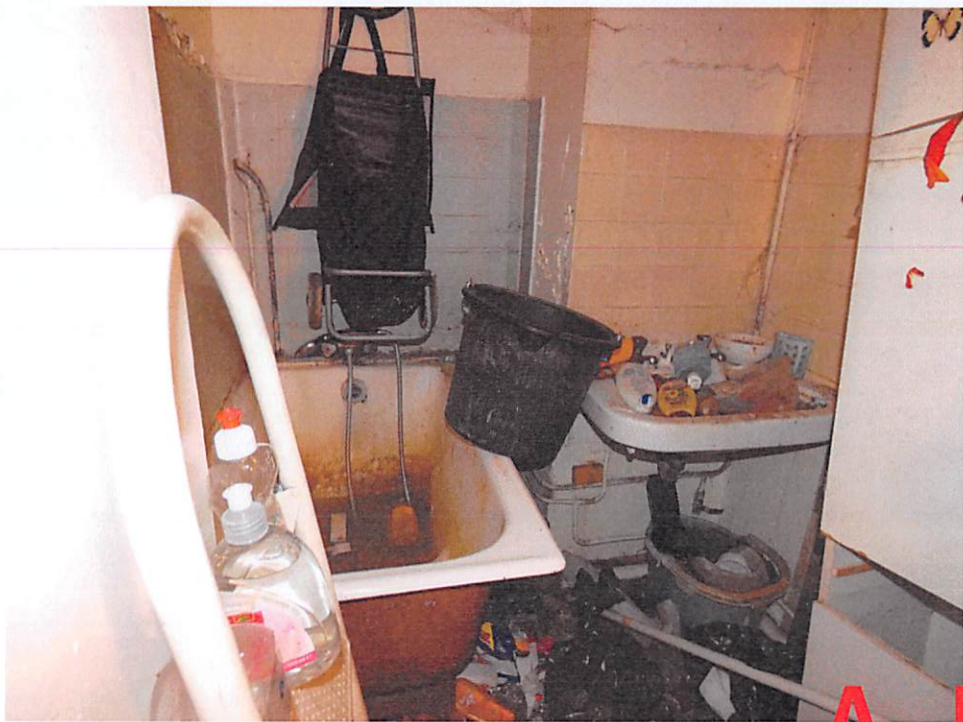
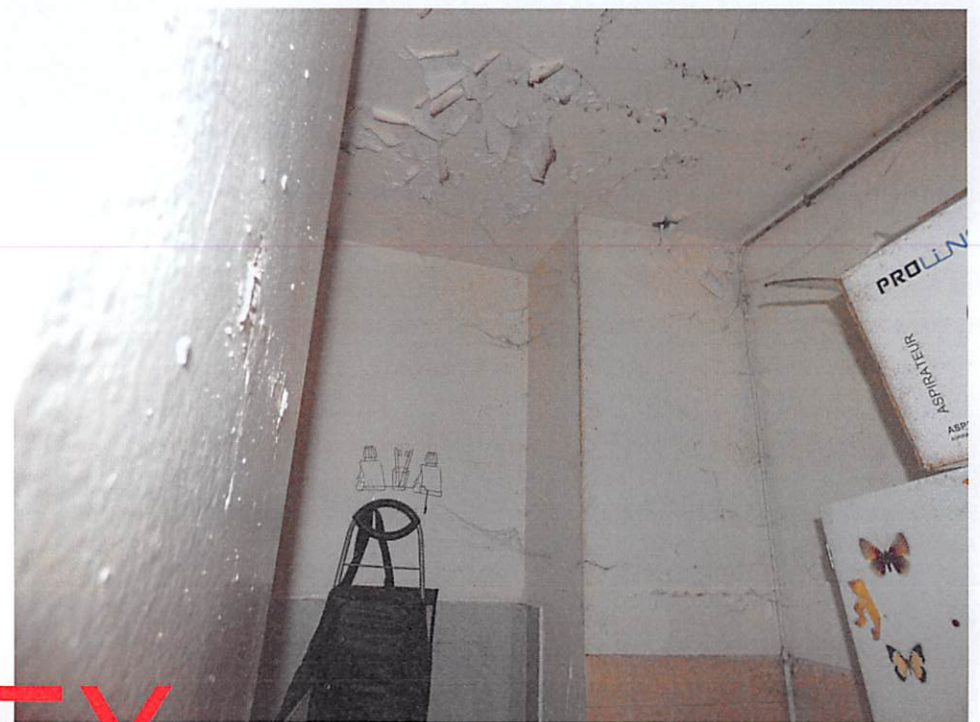
(Clichés photographiques 21 & 22)

L'accès se fait à droite du couloir d'entrée, deuxième porte, par une porte en fibres de bois en mauvais état, équipée d'une béquille métallique.

Les murs sont partiellement carrelés, partiellement peints, en très mauvais état.

La pièce est équipée d'une baignoire et d'un lave-mains en céramique, le tout est hors d'usage.

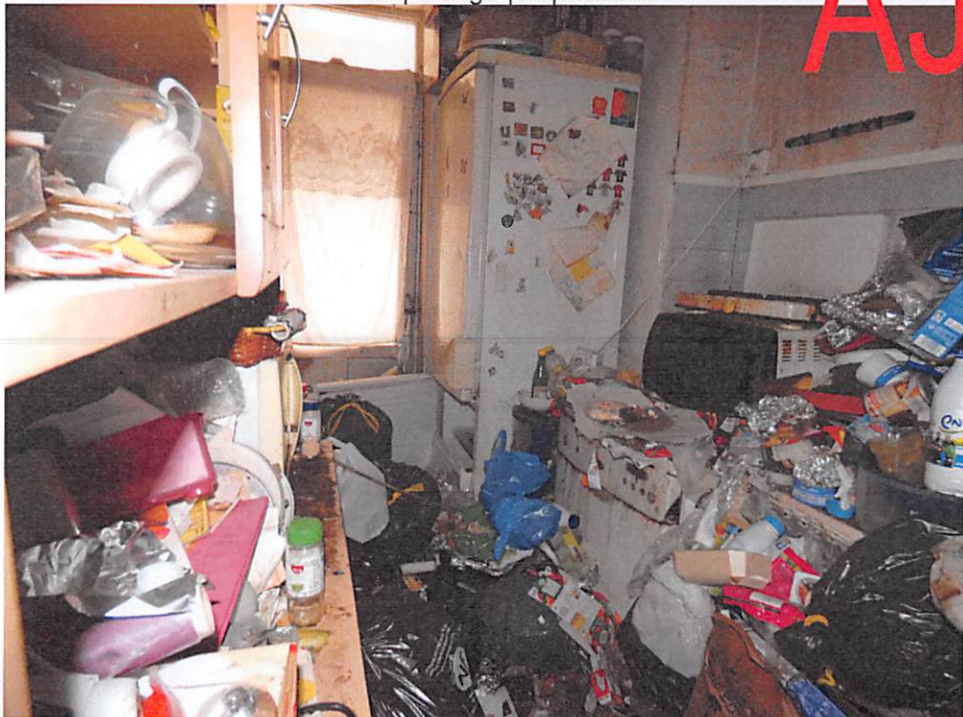
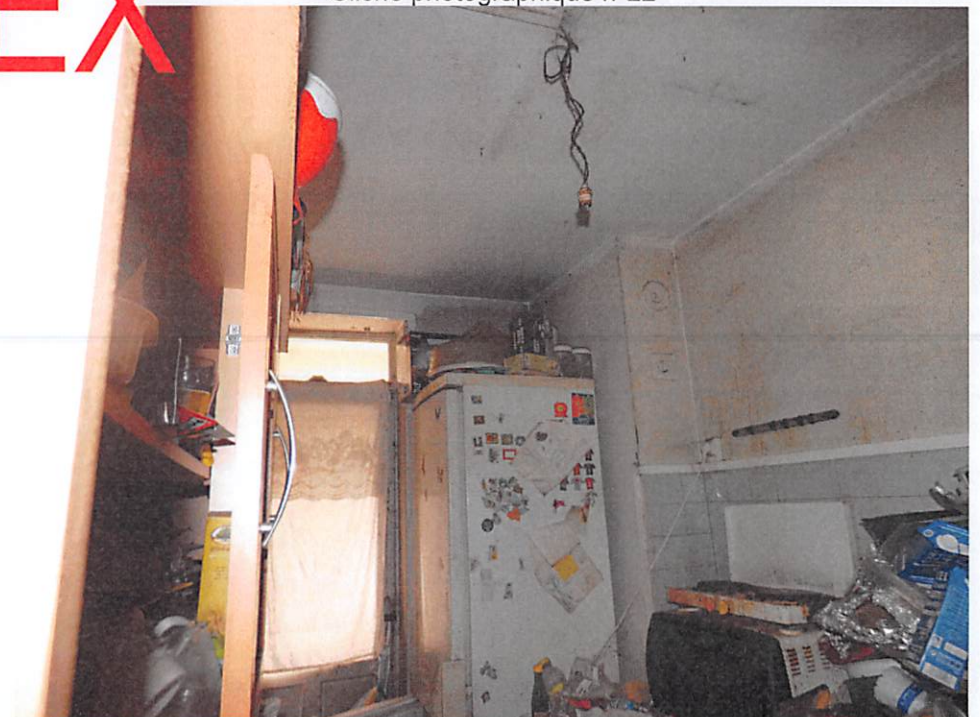
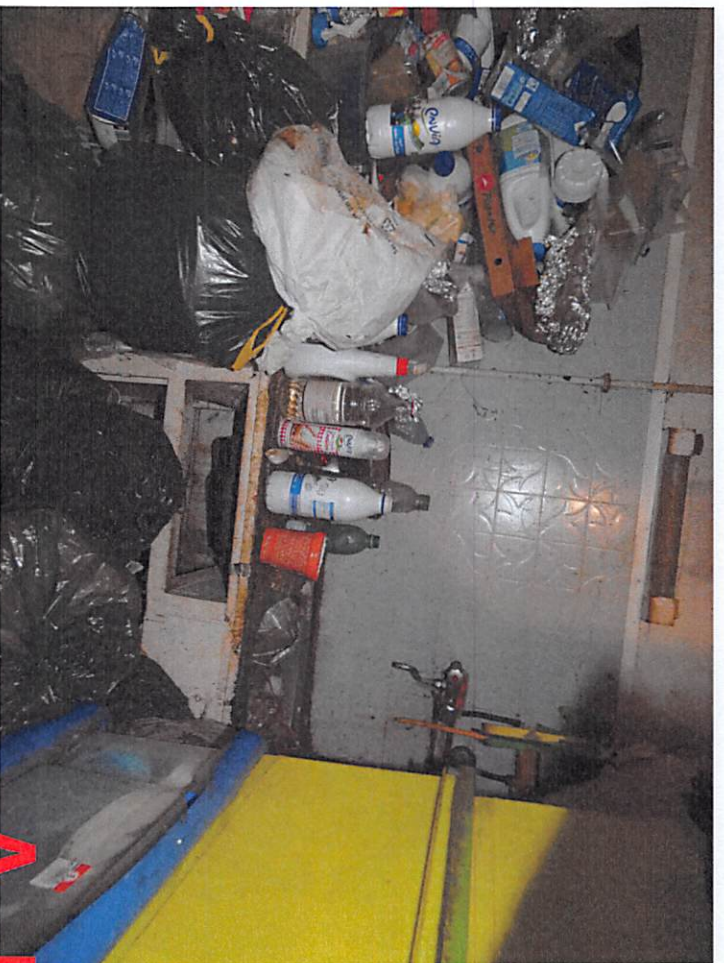
(Clichés photographiques 23 à 25)

L'accès se fait au fond à droite du couloir d'entrée par une porte en fibres de bois en mauvais état, partiellement vitrée, équipée d'une béquille métallique.

Les murs et le plafond peints sont en très mauvais état.

L'éclairage artificiel est assuré par une ampoule sur douille de chantier, avec fils apparents, au plafond.

Au fond, se trouve une petite pièce inaccessible à mon passage, en raison de l'encombrement de la cuisine.

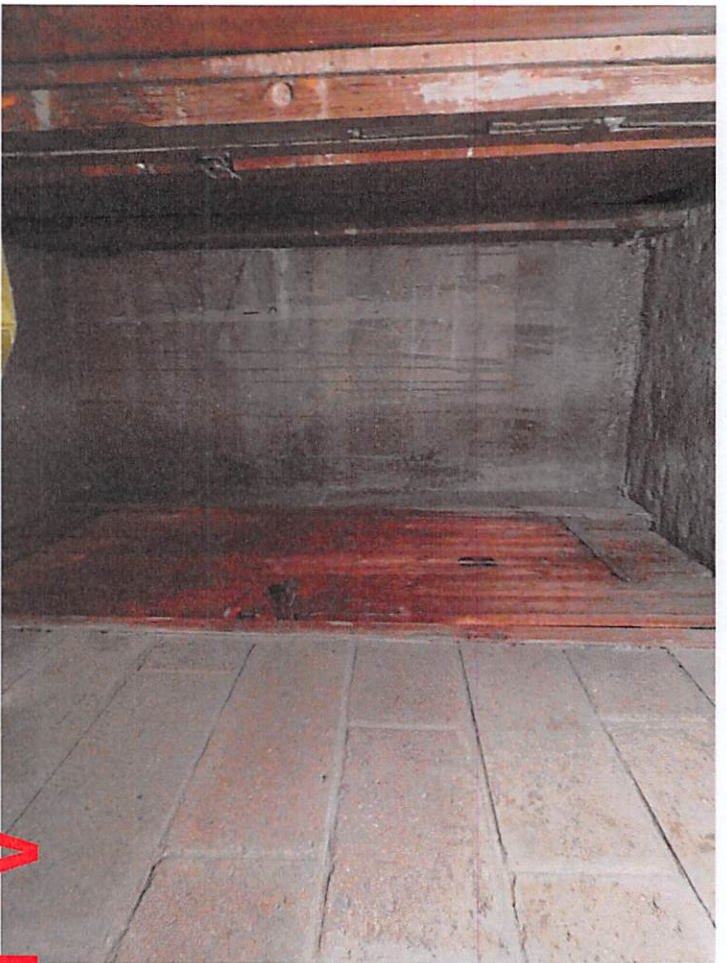
(Cliché photographique 26)

L'accès se fait par une porte en bois, porte numéro 8.

Il s'agit d'une petite cave maçonnée d'environ 2m².
