PROCES-VERBAL DE DESCRIPTION

« A CHARENTON LE PONT (94220), 35 à 42 quai des Carrières – 4 bis rue des Bordeaux

LOT 1007 : Bâtiment « H2 Rabelais », 1^{er} étage 3^{ème} porte à droite un APPARTEMENT de 4 pièces principales type A

LOT 1239 : Bâtiment « H2 Rabelais », au 2^{ème} entresol une cave

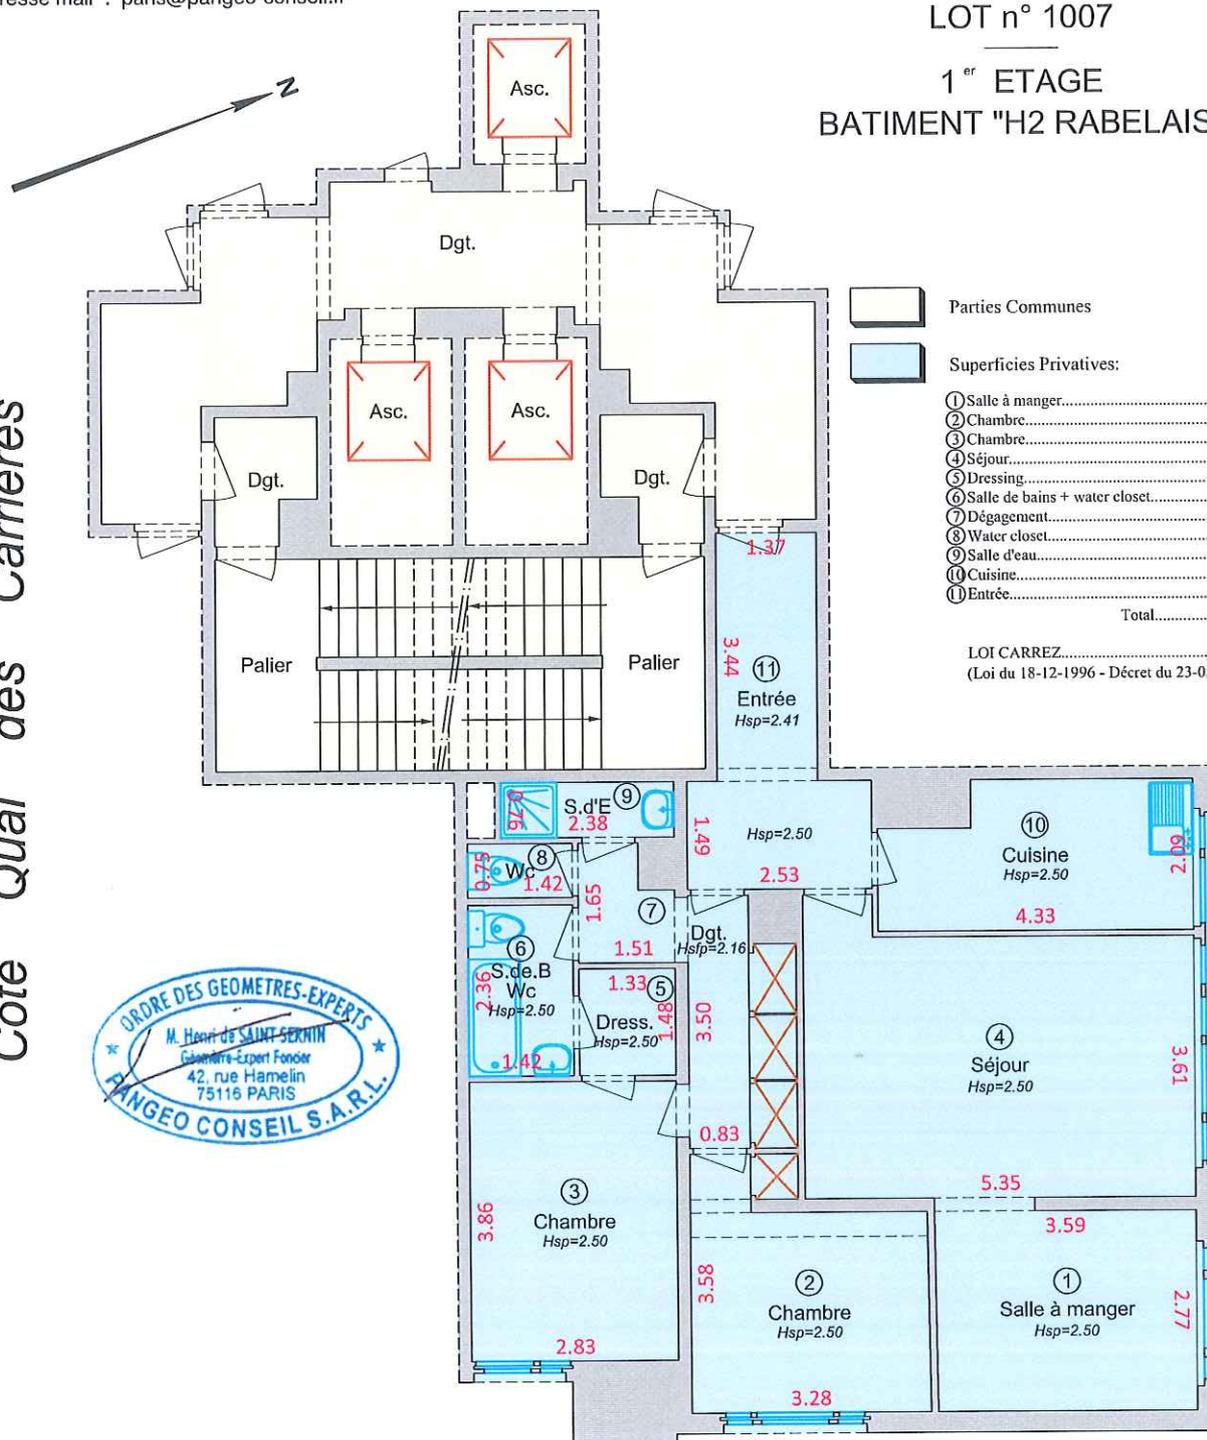
BATIMENT "H2 RABELAIS"

Parties Communes	
Superficies Privatives:	
① Salle à manger.....	10m²15
② Chambre.....	10m²10
③ Chambre.....	10m²95
④ Séjour.....	19m²88
⑤ Dressing.....	1m²97
⑥ Salle de bains + water closet.....	3m²36
⑦ Dégauchement.....	6m²72
⑧ Water closet.....	1m²07
⑨ Salle d'eau.....	1m²82
⑩ Cuisine.....	8m²17
⑪ Entrée.....	8m²50
Total.....	82m²69
