PROCES-VERBAL DE DESCRIPTION

L'AN DEUX MILLE VINGT ET LE DIX SEPT FEVRIER

Dans le prolongement d'un commandement de payer valant saisie immobilière délivré par notre ministère en date du 23 Janvier 2020 à Monsieur Jean-Louis ADIMAT, le requérant a intérêt à faire procéder à la description du bien saisi situé à VILLENEUVE LE ROI (94290), 69 rue Jean Jacques Rousseau, cadastrés AE n°349 pour 5 a 79 ca, formant les lots 8-13,

me rends aujourd'hui à 15 heures 30 après tentative amiable, dans une maison située à **VILLENEUVE LE ROI (94290), 69 rue Jean Jacques Rousseau**, où en présence d'un géomètre-expert, d'un serrurier requis et deux témoins, où je peux procéder aux constatations suivantes :

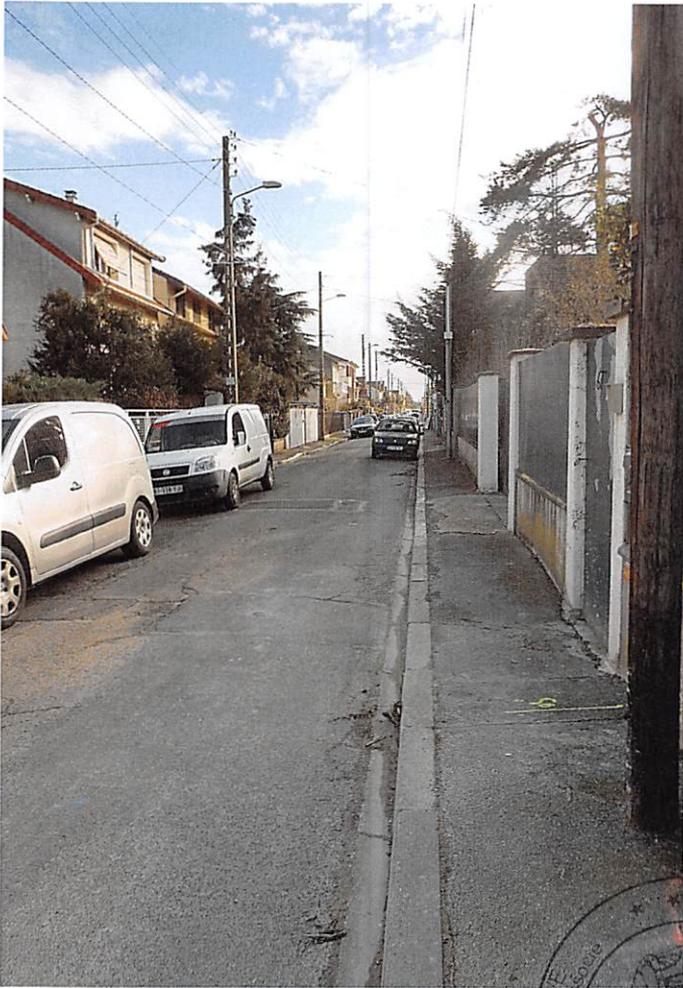
1

IMMEUBLE (photos 1, 2, 3, 4, 5, 6) :

La maison sur la rue, bâtiment A a été construite dans années 1930, elle a été divisée en plusieurs appartements,

L'ensemble du bâtiment est en bon état d'entretien

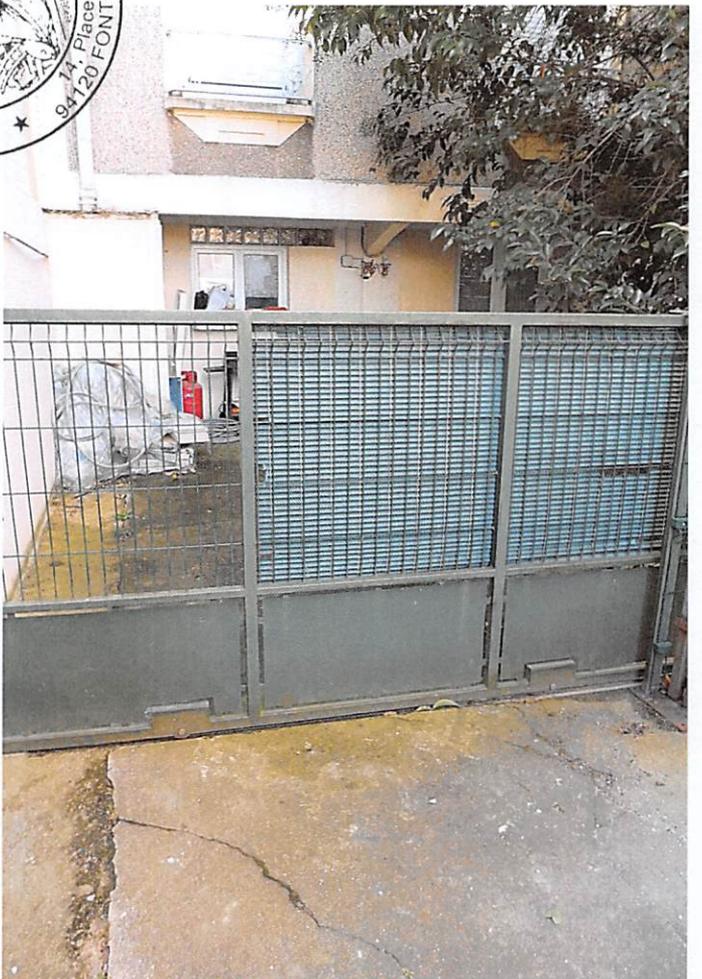
4

Extérieur le portail est vétuste (photos 4, 5, 6)

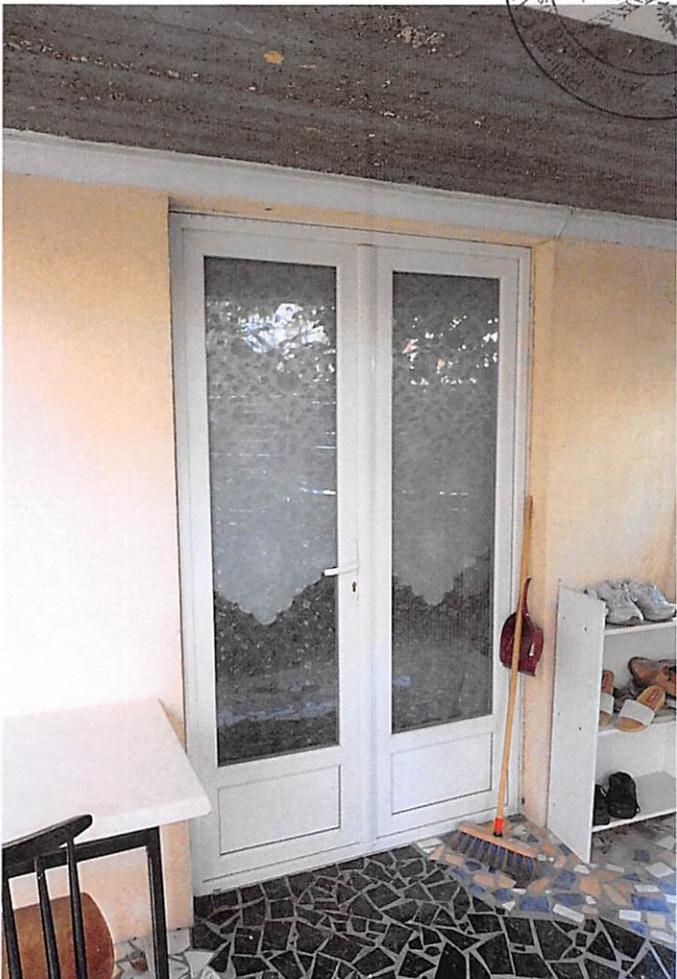
7

La porte d'entrée en PVC à double vitrage est en bon état (photo 7)

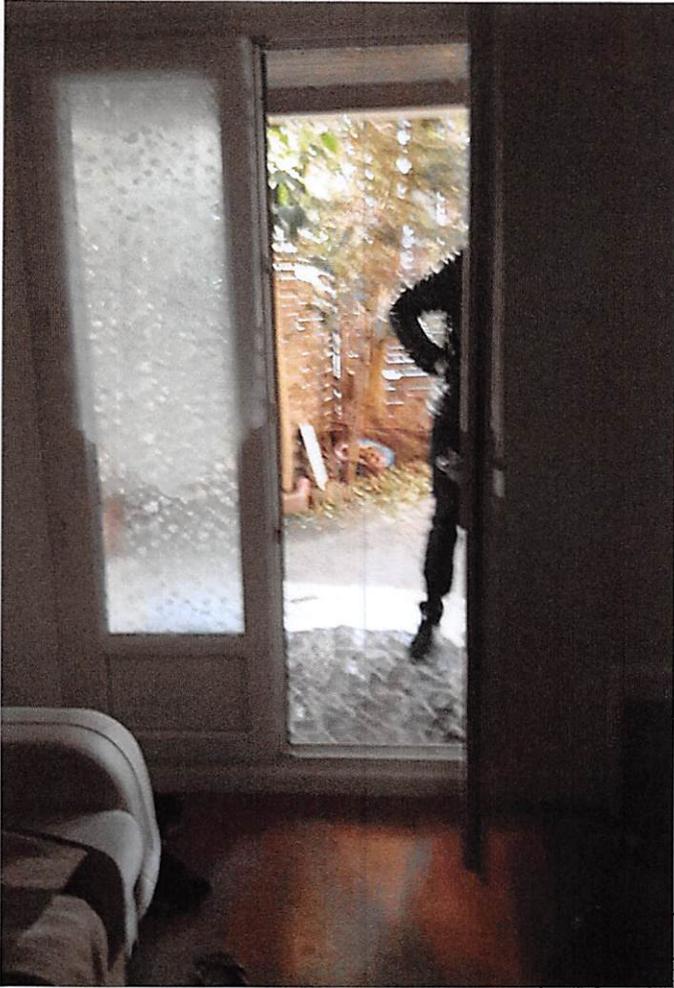
8

Séjour (photos 8, 9) :

Le parquet est en bon état
Les peintures blanches sont en bon état
La baie vitrée d'entrée est en bon état

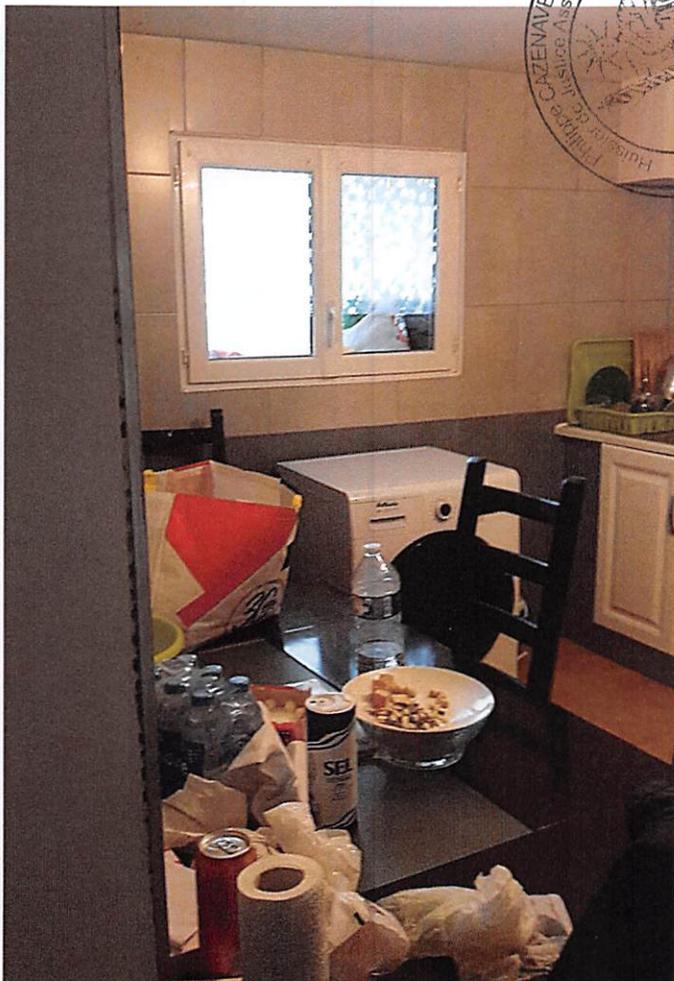
10

Cuisine (photos 10, 11, 12, 13) :

Les carrelages au sol sont en bon état
La fenêtre en PVC est en bon état
Les murs sont habillés d'étagères
Les carrelages sur les murs sont en bon état
Les placards qui intègrent les éléments de cuisine sont en bon état

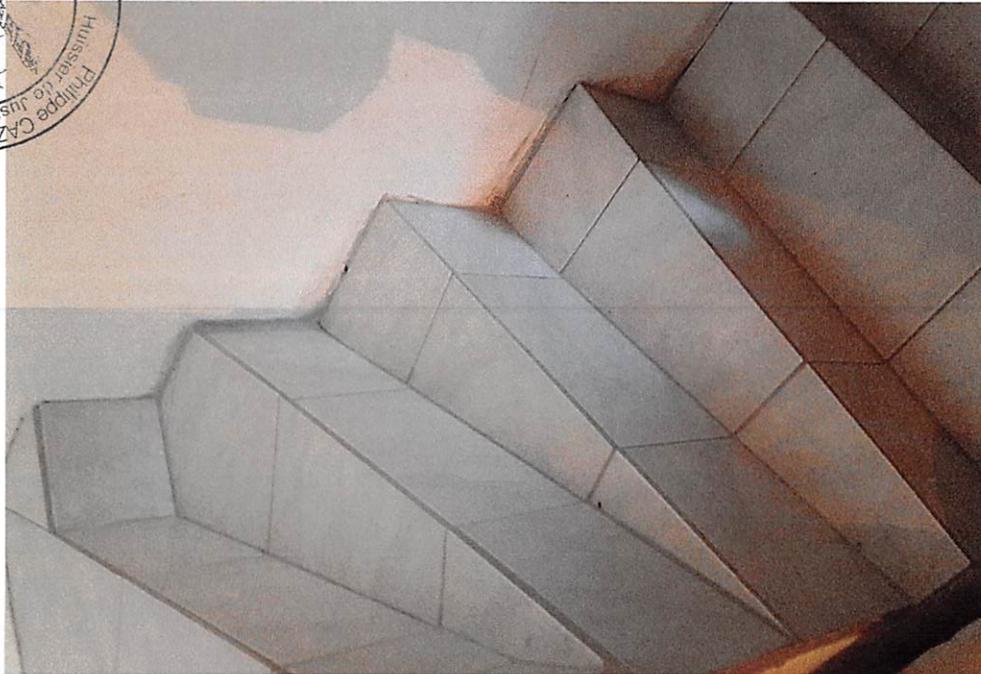
14

L'escalier qui mène au premier étage est recouvert de carrelages en bon état (photos 14, 15)

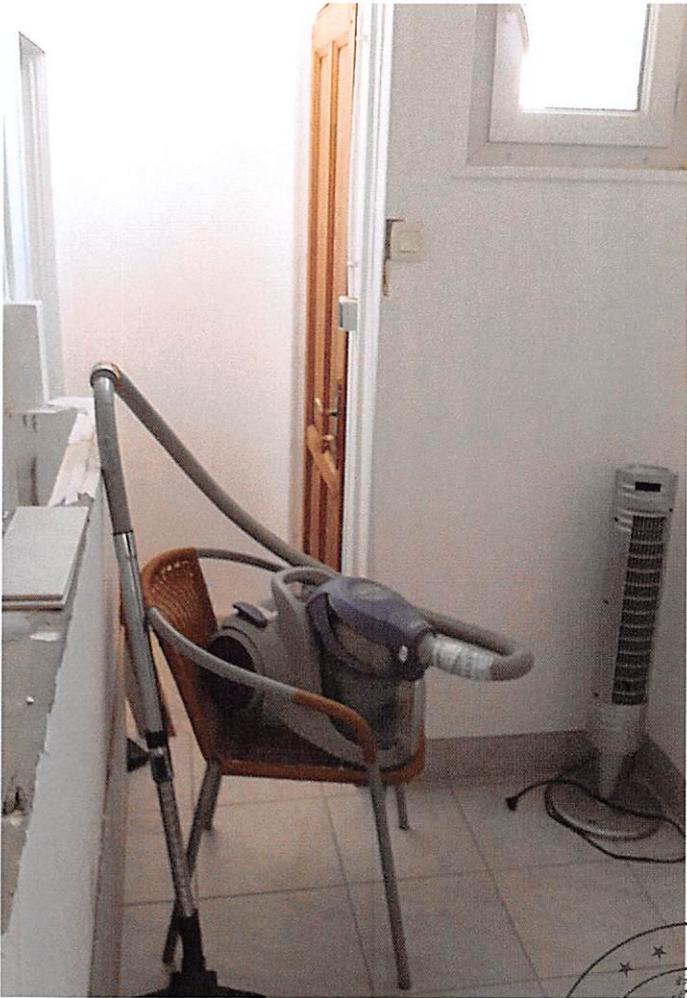
16

Palier 1er (photo 16) :

Les carrelages au sol sont en bon état
Les peintures blanches sont en bon état
Une petite fenêtre en PVC est en bon état
La porte d'origine est en état d'usage
Une petite pièce placard est en état d'usage (photo 24)

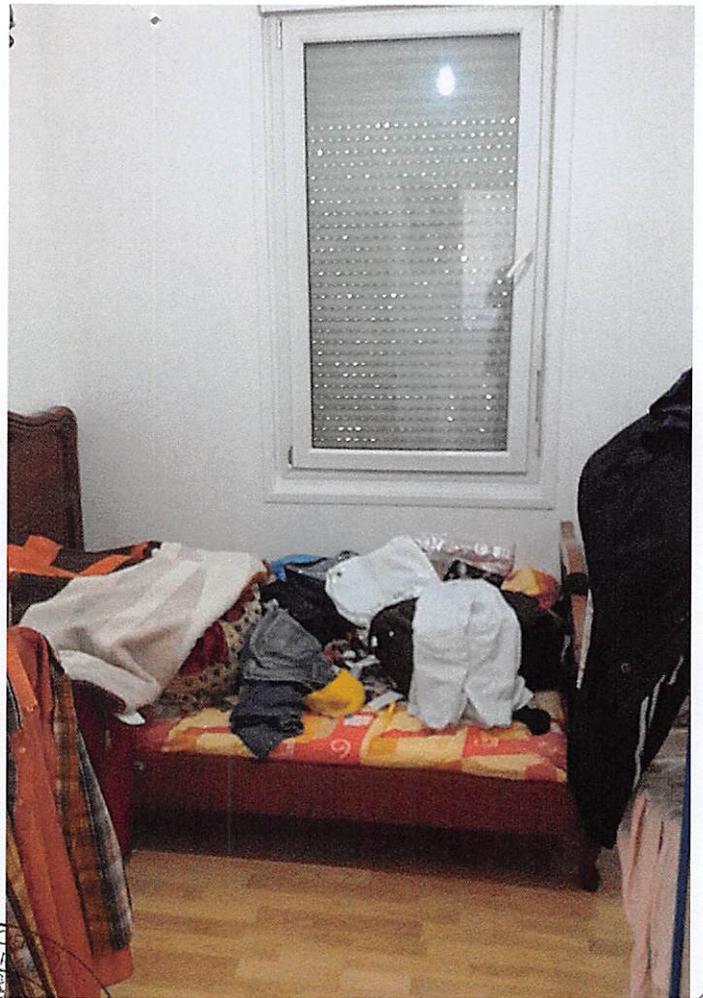
17

Chambre (photo 17) :

Le placard est en bon état
Les peintures blanche sont en bon état
La fenêtre en PVC à double vitrage est en bon état, le volet roulant est en bon état

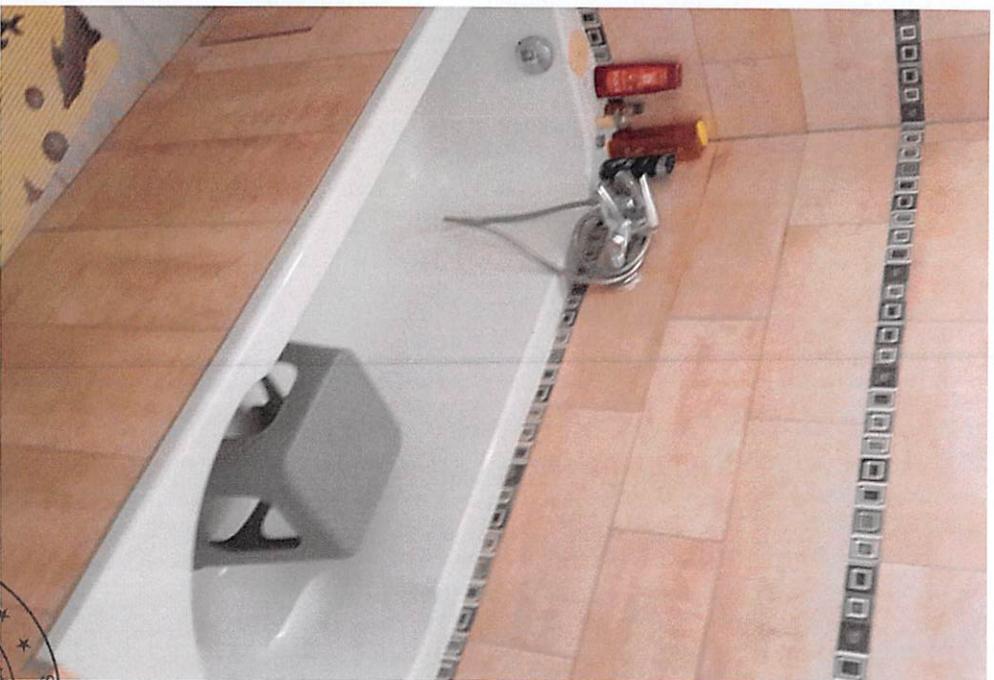
20

Salle de bains (photos 19, 20) :

Les carrelages au sol sont en bon état
Les carrelages sur les murs sont en bon état
Le meuble lavabo est en bon état
Le lavabo et sa robinetterie sont en bon état
La baignoire et sa robinetterie sont en bon état

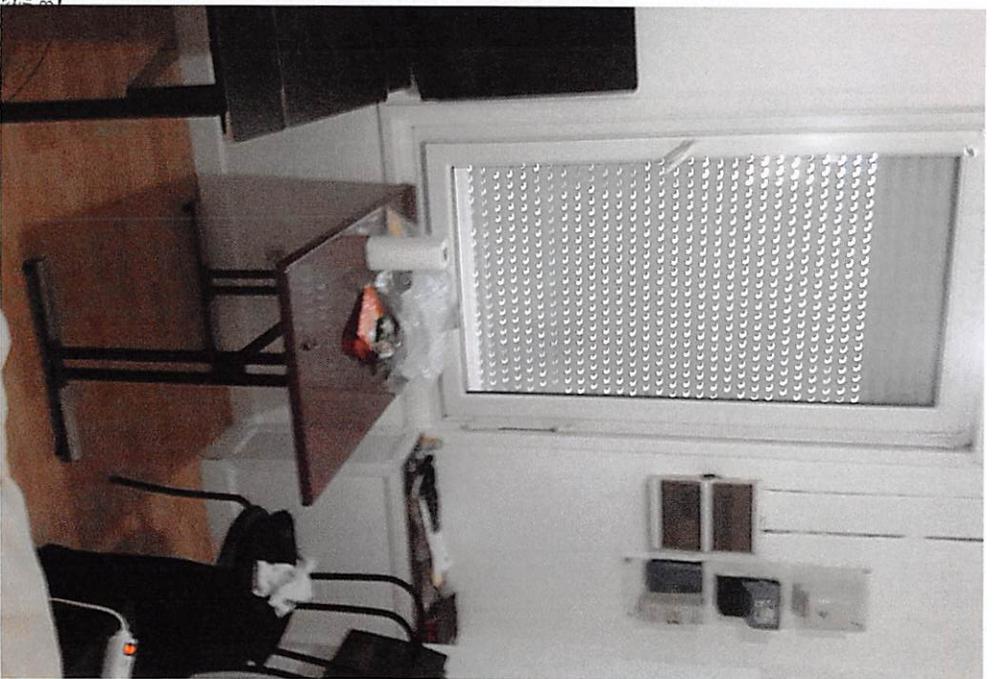
21

Chambre (photos 21, 22, 23) :

Le placard est en bon état

Les peintures blanche sont en bon état

La fenêtre en PVC à double vitrage est en bon état, le volet roulant est en bon état
