PROCÈS-VERBAL DE DESCRIPTION
DE BIENS À SAISIR
AVEC RELEVÉ DE SURFACES

me suis à rendu ce mercredi **NEUF DECEMBRE DEUX MILLE VINGT**, 52 rue des Poilus à DRANCY (93700), dans un bien immobilier appartenant à ;

Un **PAVILLON D'HABITATION** sis à Drancy (93) – 52, rue des Poilus, élevé sur vide sanitaire :

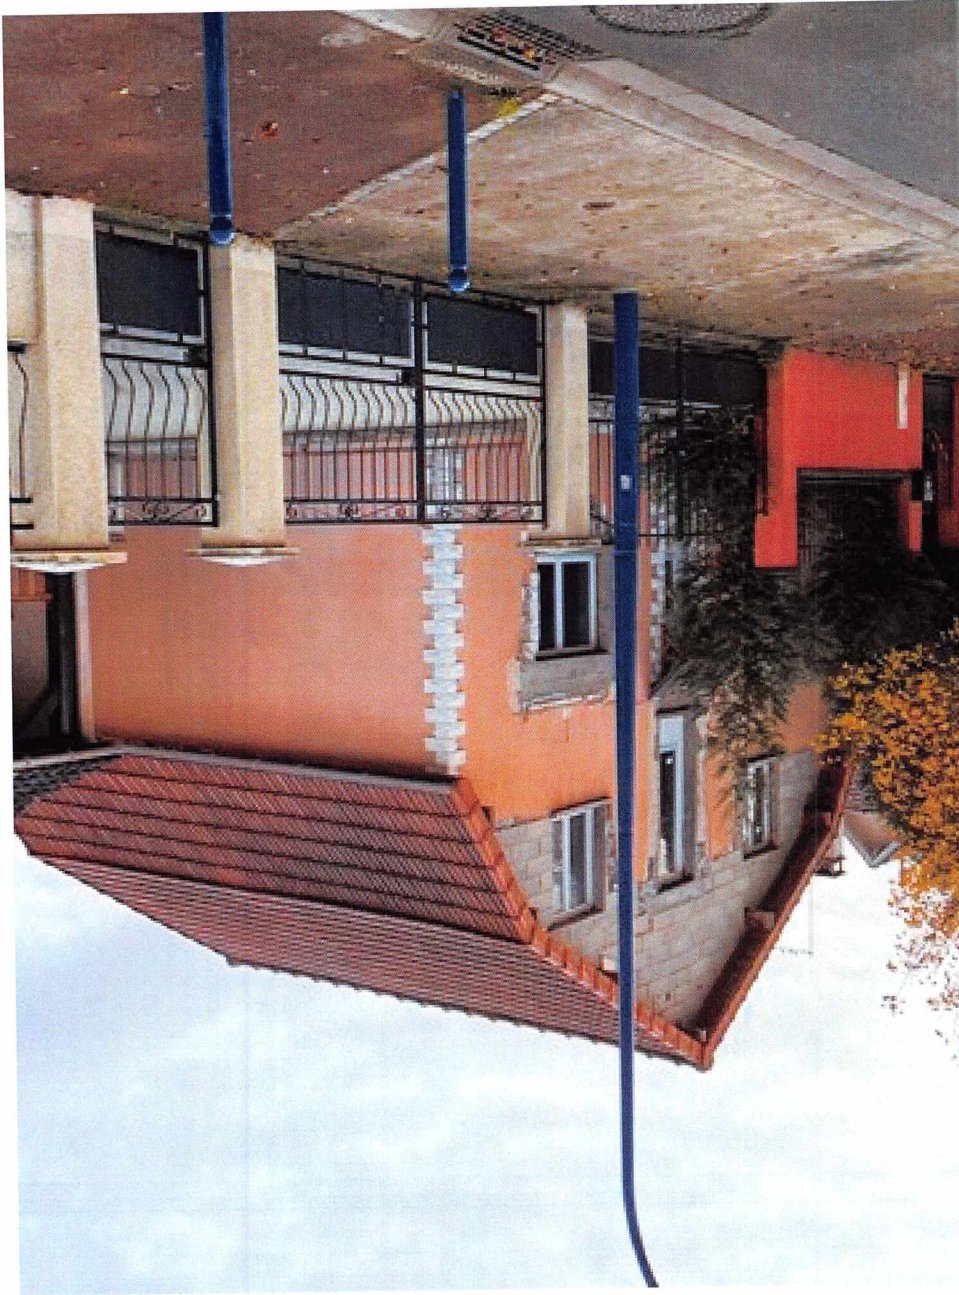
Le pavillon est ancien et a fait l'objet de travaux de surélévation et d'extension sur la partie arrière.

Les ouvrants ont été modifiés. Les travaux sont inachevés, grossiers et interrompus. Les façades extérieures n'ont pas été reprises et les parpaings nus sont visibles au droit des reprises, des extensions et des ouvrants.

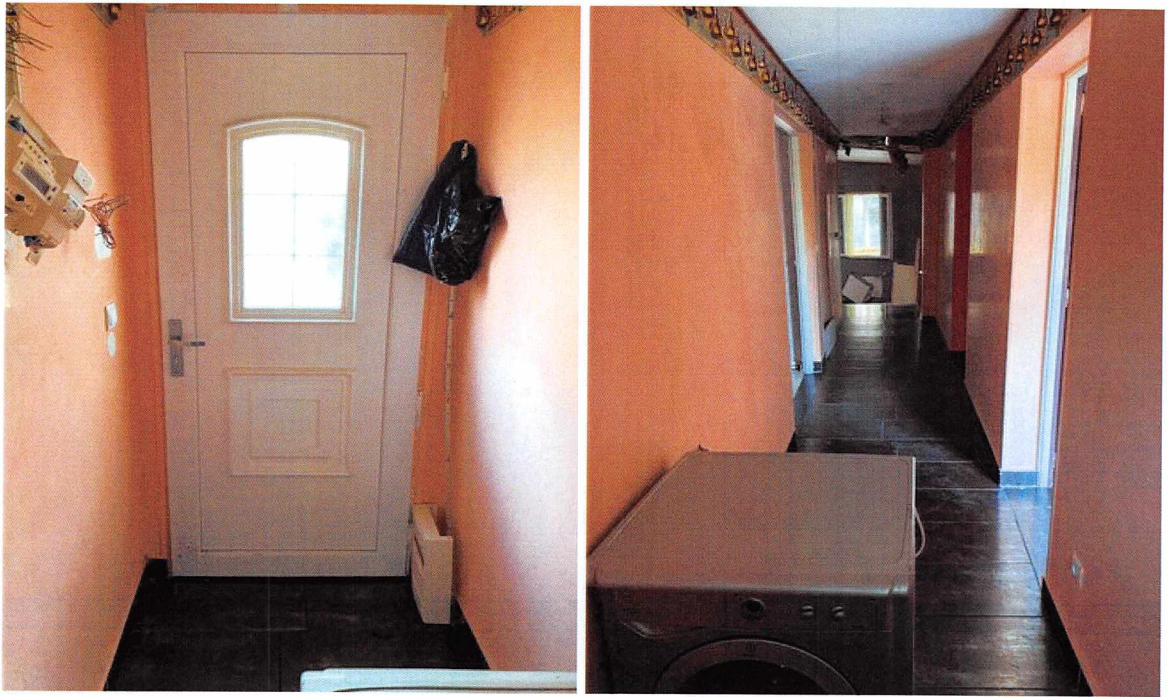
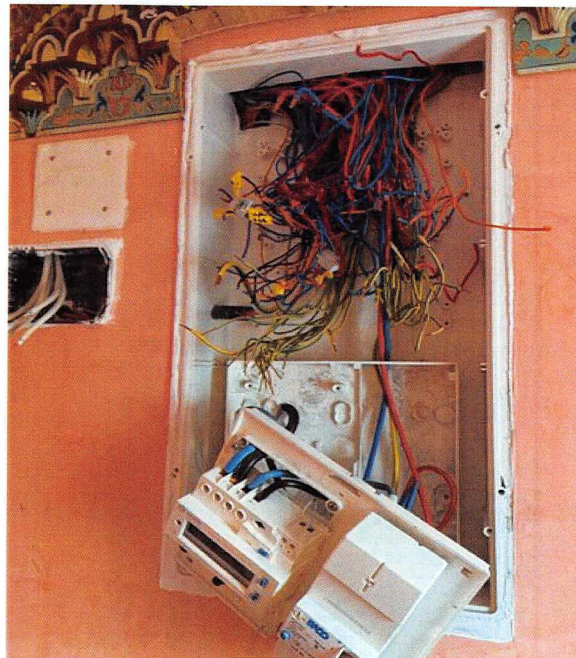
ENTRÉE

Les peintures des faux plafonds et des murs sont dans un état dégradé. Le sol est un carrelage.

Le tableau électrique est coupé. Les câbles du compteur électrique sont coupés.

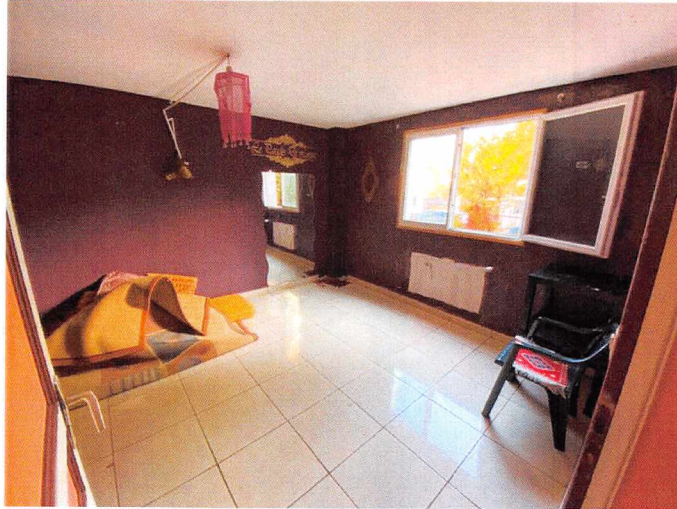
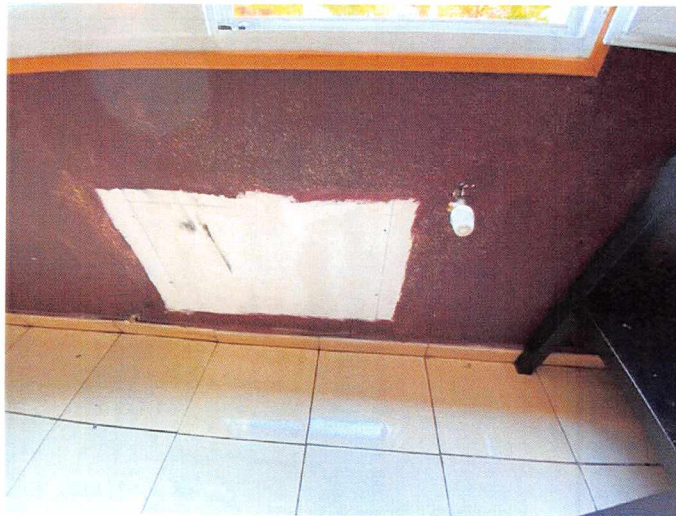
PREMIERE CHAMBRE

Les murs sont peints, peinture défraîchie.

Le radiateur de chauffage central est déposé et absent.

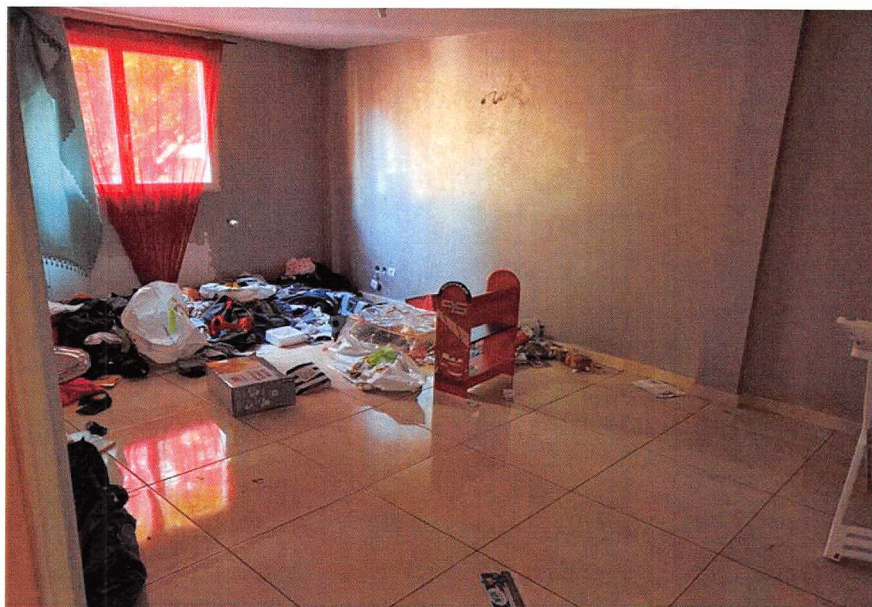
SECONDE CHAMBRE

Les murs sont peints, peinture défraîchie.

Le radiateur de chauffage central est déposé et absent.

Un grand désordre règne dans la pièce.

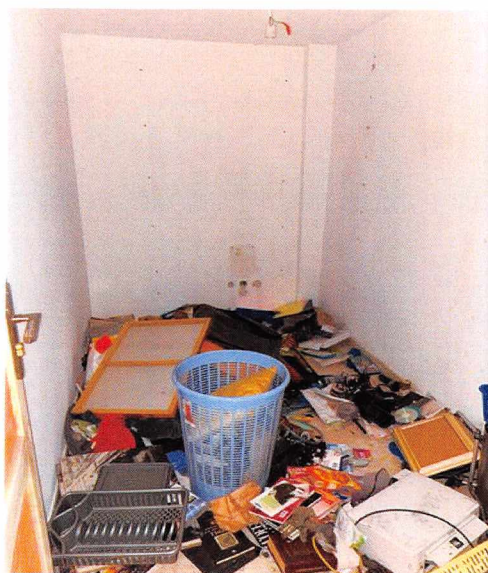
DÉBARRAS

L'électricité est coupée et absence d'accessoires électriques.
La pièce est encombrée.

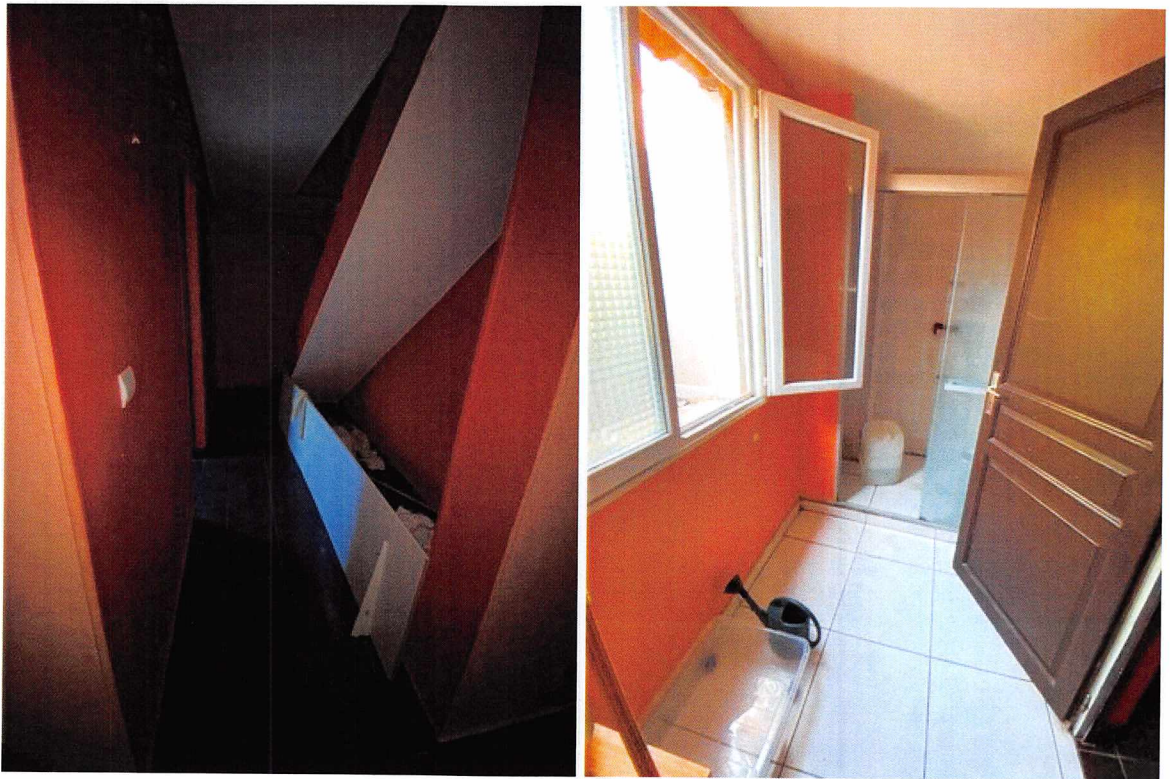
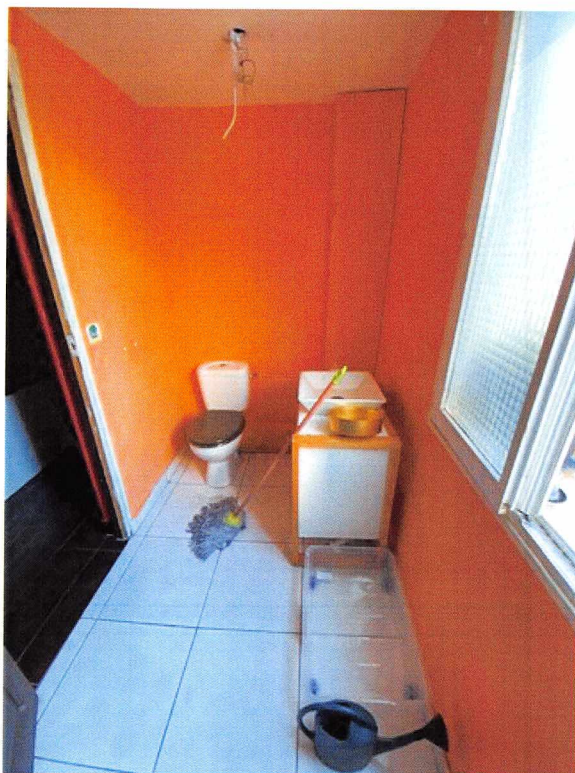
SALLE D'EAU

Les accessoires électriques sont déposés.

- d'une cabine douche dite à l'italienne. À l'intérieur de laquelle, les murs sont doublés de carreaux de faïence type mosaïque avec un siphon de sol. La cabine douche est alimentée par un robinet mélangeur. Actuellement, il manque flexible et douchette. La cabine douche est fermée par une porte double.
- un lavabo sans aucune alimentation en eau, reposant sur un meuble deux portes en mauvais état.
- une cuvette à l'anglaise avec chasse d'eau dorsale.

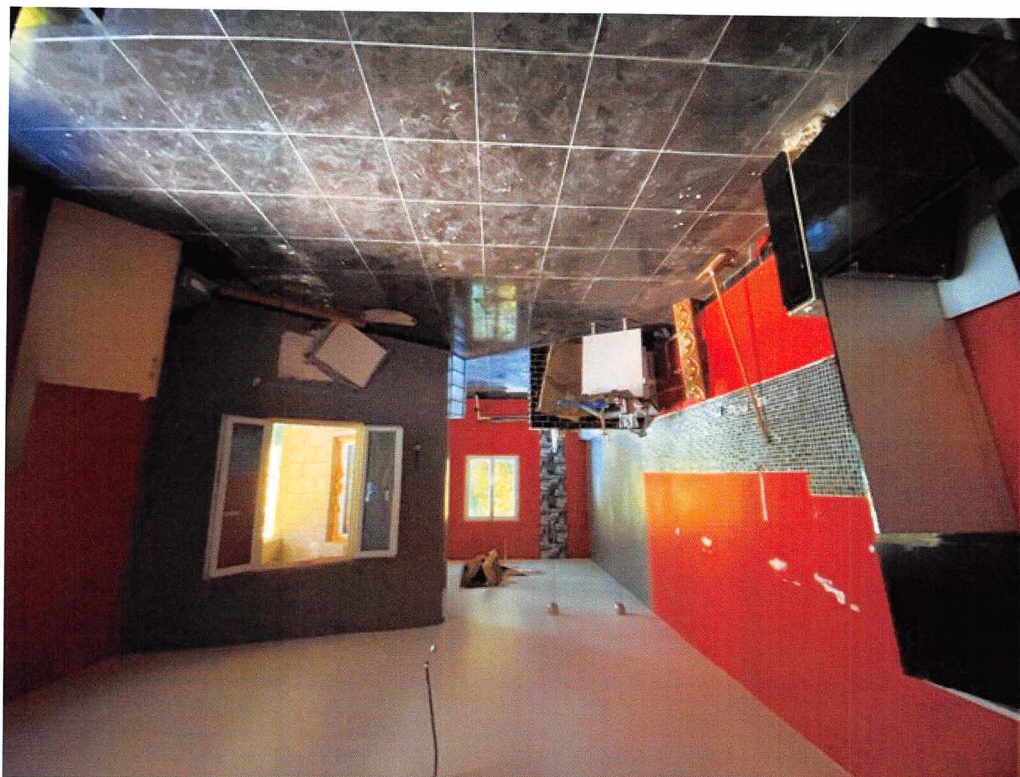
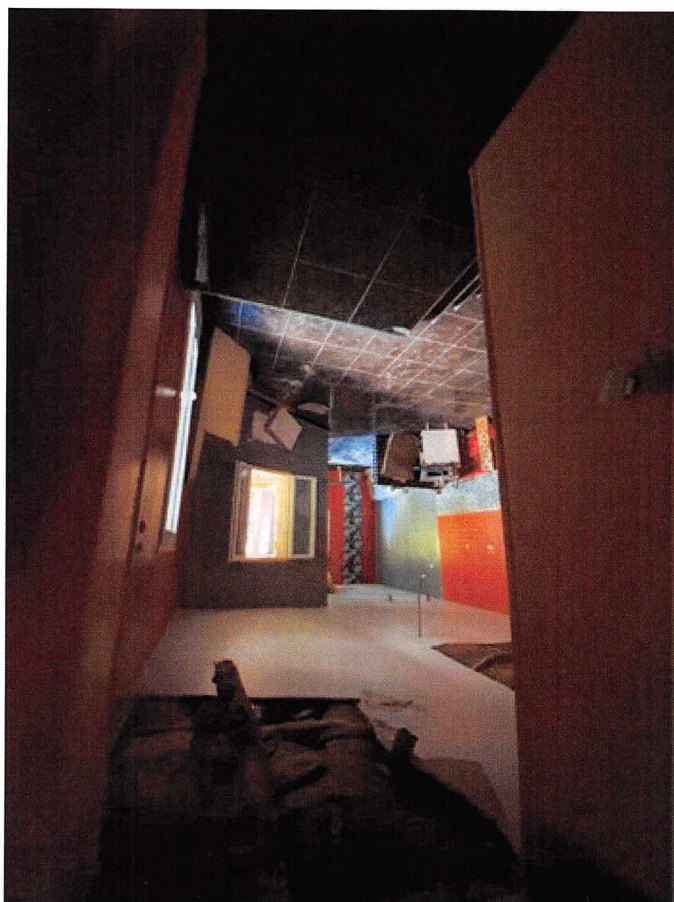
PIECE PRINCIPALE ET COIN CUISINE

Le plafond est percé à deux endroits différents. La hauteur de plafond est identique aux pièces précédemment décrites et ne tient pas compte du sol décaissé.

Les meubles de cuisine ont été arrachés.

Les accessoires et chauffages sont déposés.

Dans cette pièce, il existe également une chaudière chauffage central au gaz de ville, dont l'alimentation a été coupée.

Là encore, il existe un tableau électrique, dont les câbles ont été coupés. Le radiateur chauffage central est manquant

L'ensemble de ces dégradations font état d'un vandalisme.

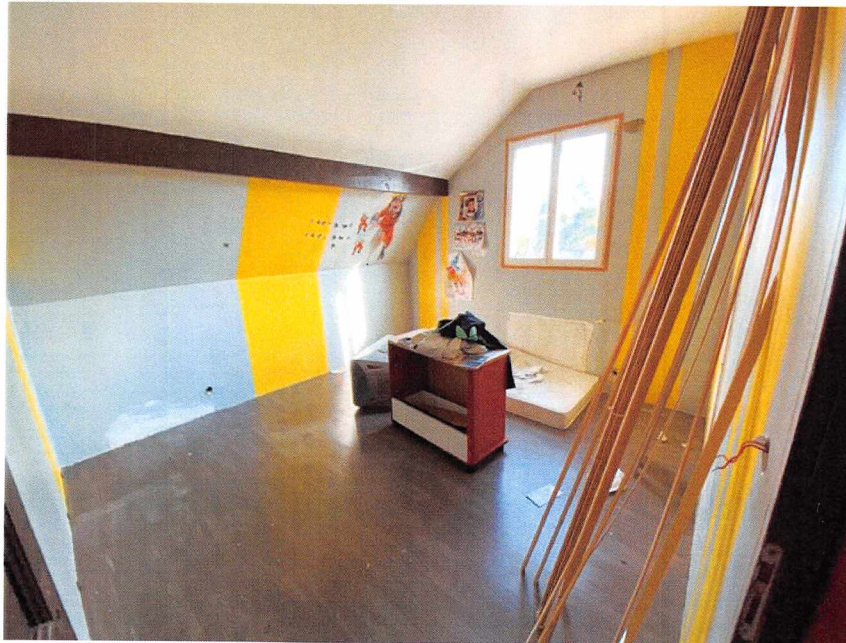
CHAMBRE

La chambre est éclairée par une fenêtre à deux vantaux donnant côté rue, menuiserie en PVC rénovée, double vitrage. Il manque les poignées de serrure.

Les plafond et soupentes sont peints ou tapissés, l'ensemble est dégradé.
Le sol est recouvert d'un parquet stratifié.

Les installations électriques sont absentes. Les câbles électriques sont coupés.

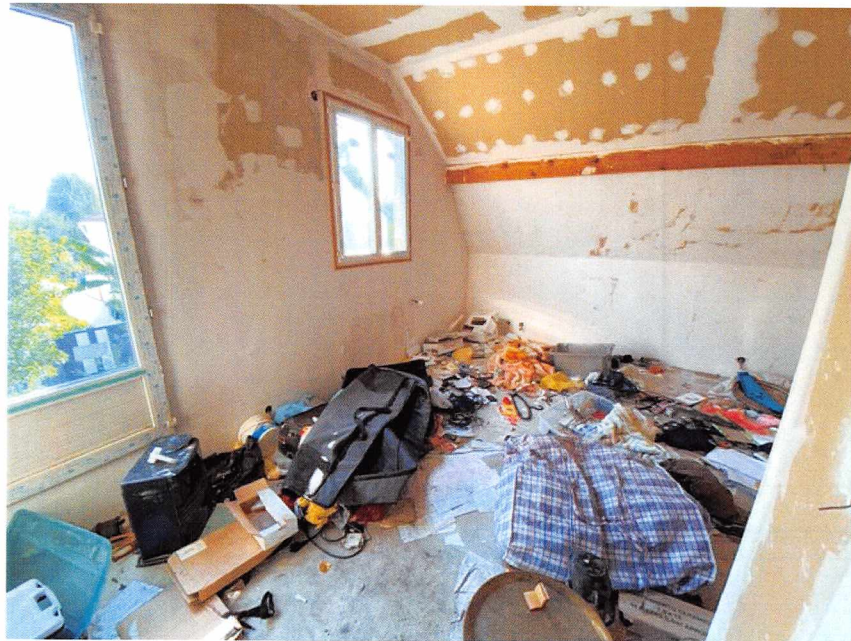
PIÈCE SUIVANTE

La pièce suivante est éclairée par une porte-fenêtre et une fenêtre à deux vantaux, menuiserie PVC, double vitrage, donnant côté rue. Là encore, les poignées de porte et les fermetures sont absentes.

L'électricité est coupée, câbles arrachés.

Le radiateur de chauffage central est absent.

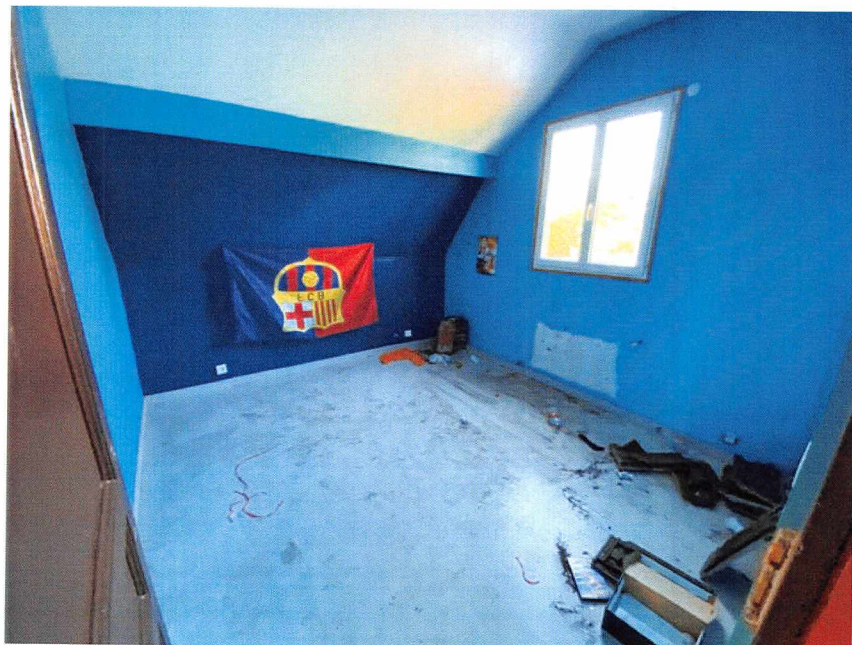
TROISIÈME CHAMBRE

Les soupentes, les murs et les menuiseries sont peints.
Le sol est recouvert d'un parquet stratifié, l'ensemble est hors d'usage et en mauvais état.

Le radiateur de chauffage central est absent.

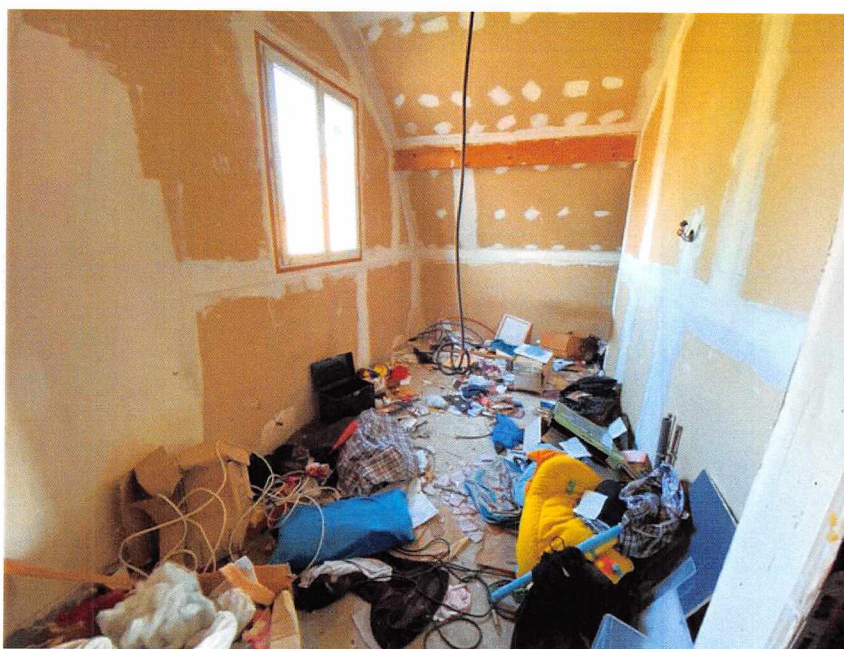
FUTURE SALLE DE BAINS

Les murs sont en placo non enduit.
Le sol est bétonné.

Seuls quelques tuyaux sont arrivés et en attente.

Un grand désordre réside dans l'ensemble de ce pavillon.
