PROCES-VERBAL DE DESCRIPTION

Dans le prolongement d'un commandement valant saisie délivré à Monsieur et Madame KRISHNAMOORTHY le 26 décembre 2019, le requérant a intérêt à faire procéder à la description du bien saisi situé à VILLENEUVE ST GEORGES (94190), 13 rue du Roi Albert 1^{er}, cadastré section AO n°181 pour 91 ca, consistant en un pavillon

MAISON (photos 1, 2, 3, 4):

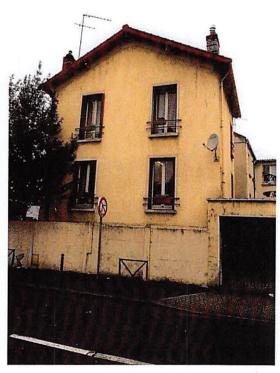
C'est une maison datant des années 1930 recouverte d'un toit en tuiles à deux pentes, elle est élevée sur sous sol semi enterré, d'un rez de chaussée et d'un étage.

Le bâti est en bon état général, le ravalement est usagé et taché par endroits.

Le mur de clôture en plaques de fibrociment est en état d'usage, sa peinture est usagée et tachée.

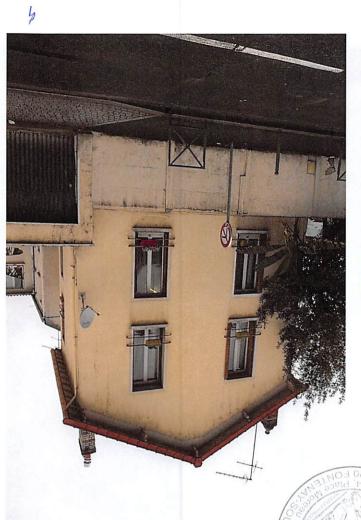
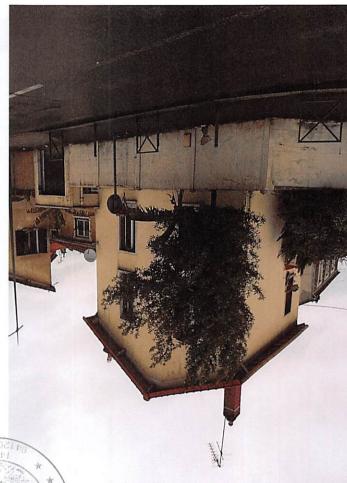
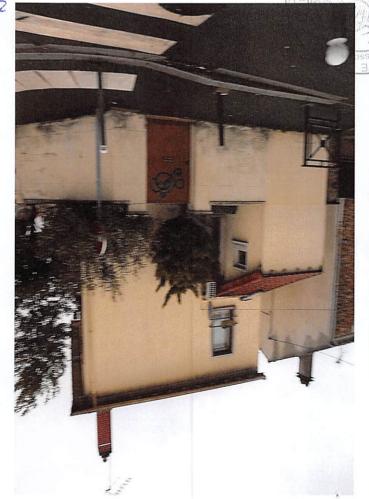
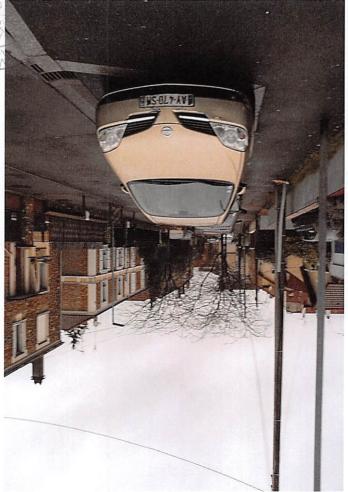
Le portail d'accès est en état d'usage (photo 5) Le sol de l'allée jardin est recouvert de carrelages en état d'usage (photos 5, 6)

L'escalier d'accès à la maison est recouvert de carrelages en état d'usage (photos 7, 8)

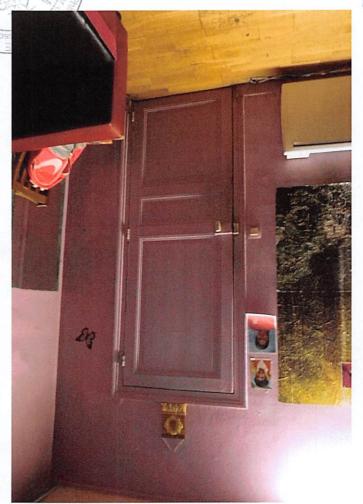
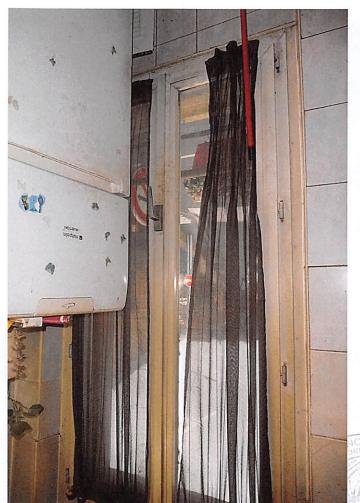
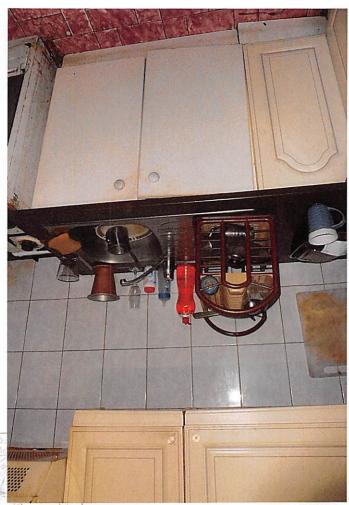
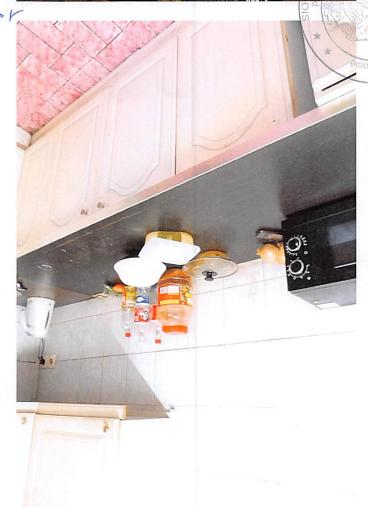
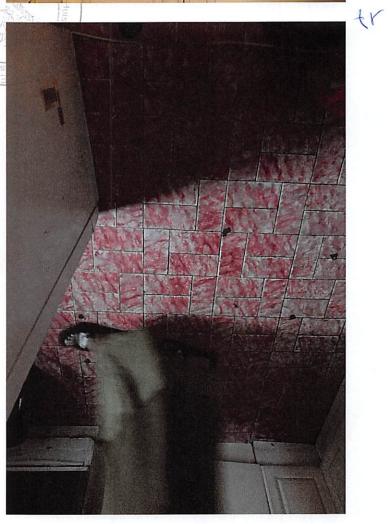
Cuisine (photos 16 à 20):

La porte est usagée, la peinture est salie
Les carrelages au sol sont en état d'usage
Les carrelages sur les murs sont en bon état
Les peintures sont sales
La fenêtre en PVC fonctionne bien, elle est très sale
Les placards aménagés intègrent en partie les éléments de cuisine
L'évier en inox et sa robinetterie sont en état d'usage

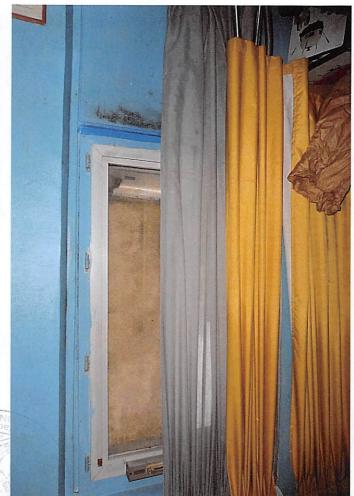
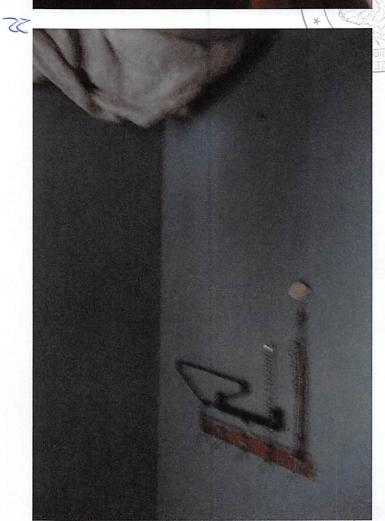
Chambre (photos 21, 22, 23):

La porte vitrée est en état d'usage Les carrelages au sol sont en état d'usage Les peintures sont usagées, salies par endroits La fenêtre en PVC est en état d'usage

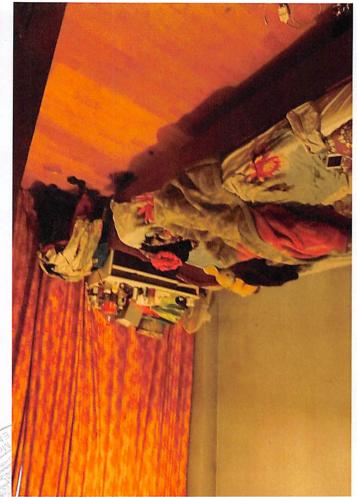
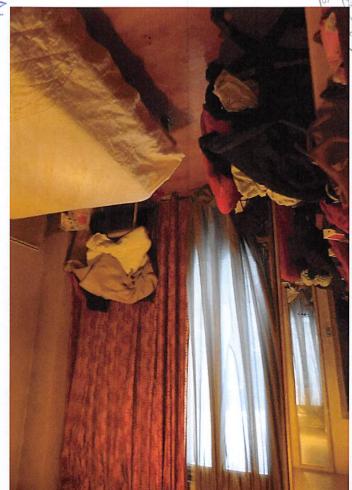
Chambre (photos 26, 27, 28):

Le parquet est en état d'usage Les peintures sont usagées et sales La fenêtre en PVC est en état d'usage
