PROCES VERBAL DE DESCRIPTION

**MARDI DIX MAI
DEUX MILLE VINGT DEUX
à 10 heures 00**

7 rue des Maraîchers
Résidence Louis Doutey

90000 BELFORT

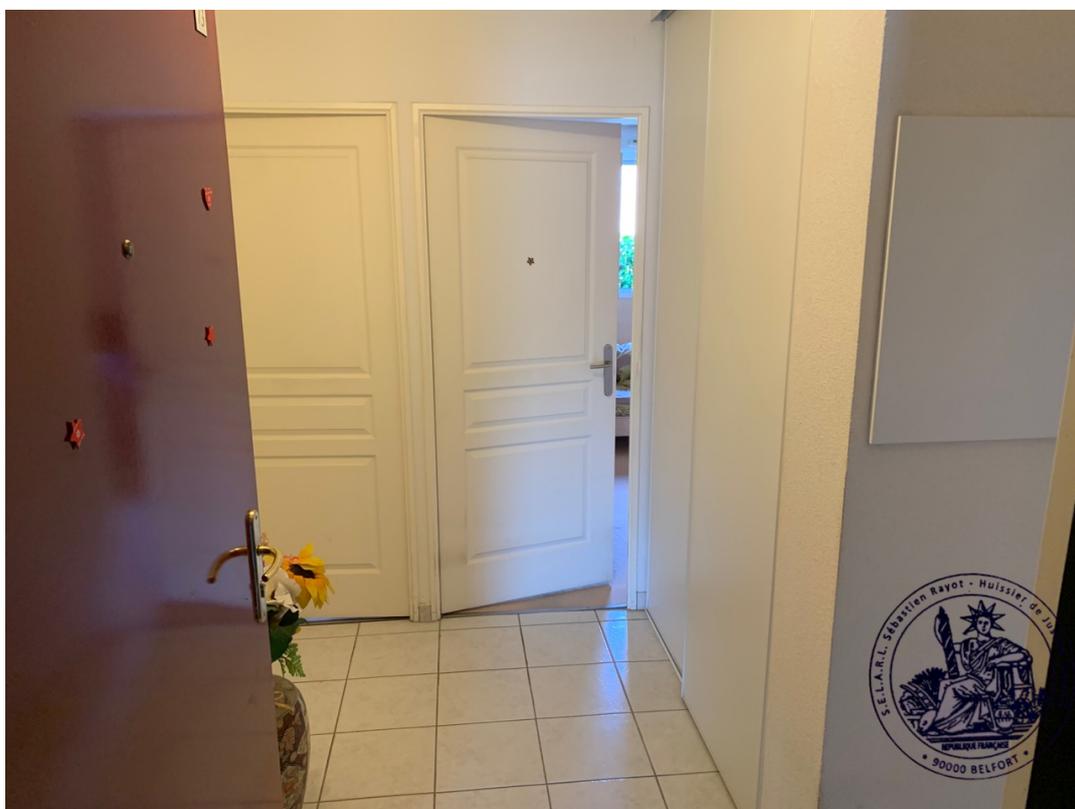
Photographie n°1. S.E.L.A.R.L. Sébastien RAYOT

L'**accès** s'effectue par une porte d'entrée en bon état.

Le **sol** est recouvert de carrelage en bon état.

Les **murs** sont recouverts de projeté en bon état.

L'**équipement électrique** comprend appareillage électrique en bon état, un tableau électrique en bon état.

- un interphone en bon état

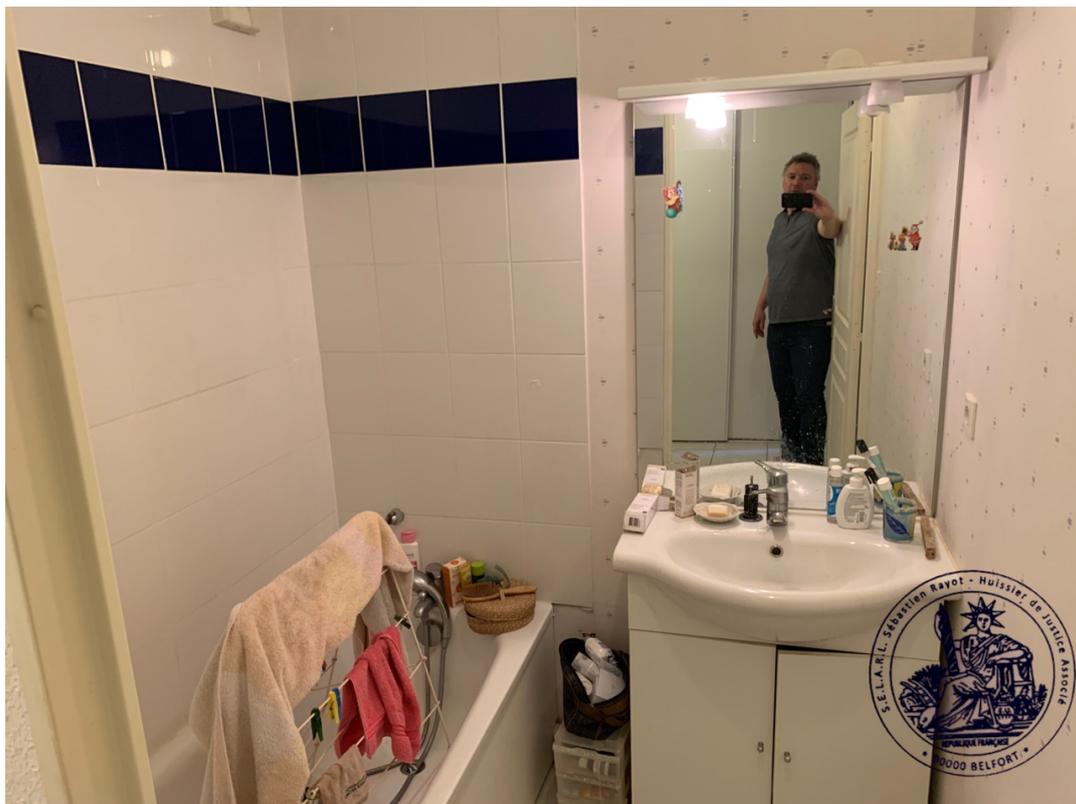
Photographie n°1. S.E.L.A.R.L. Sébastien RAYOT

Le **sol** est recouvert de carrelage en bon état.

Une partie des **murs** est recouverte de faïence en bon état. Une autre partie des murs est recouverte de papier peint en état d'usage normal.

- une baignoire émaillée en bon état
- une vasque en bon état (un mitigeur en bon état)
- un meuble sous-vasque en bon état
- un convecteur électrique en bon état
- un miroir avec spots en bon état
- une VMC en bon état

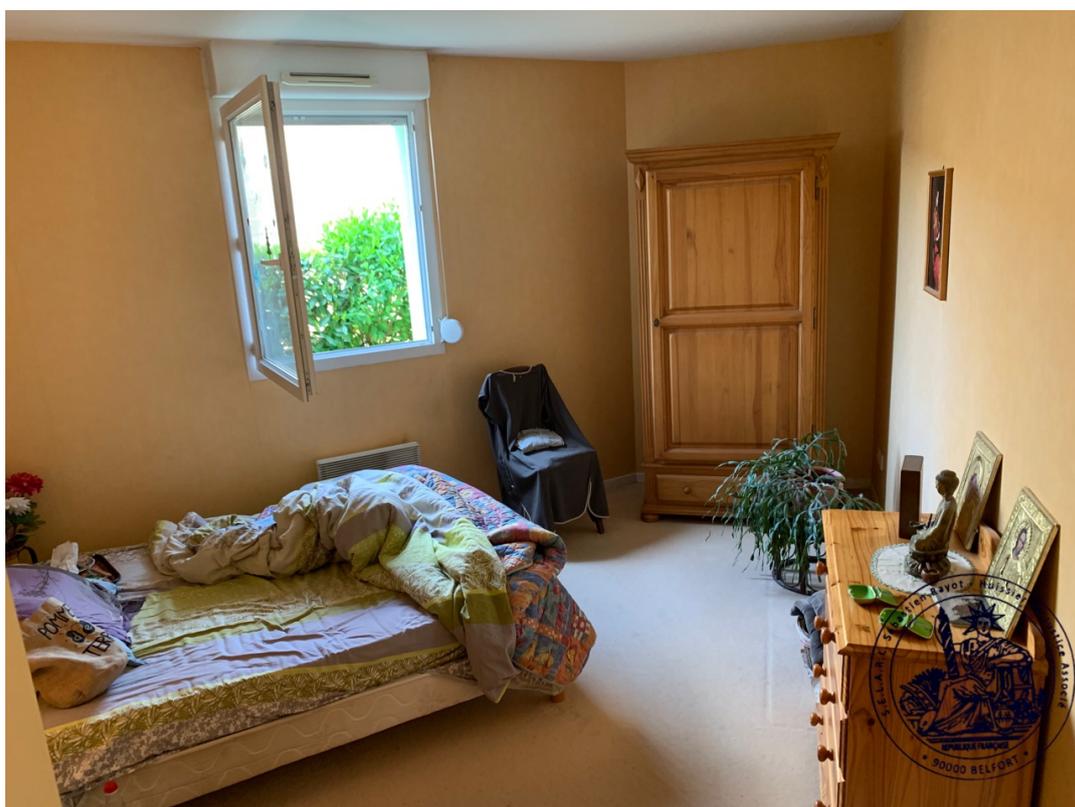
Photographie n°1. S.E.L.A.R.L. Sébastien RAYOT

Le **sol** est recouvert de moquette en état d'usage normal.

Les **murs** sont recouverts de papier peint en état d'usage normal.

L'**éclairage naturel** de la pièce est assuré par une fenêtre en bon état, de couleur blanche, avec coffrage, ouverture battant simple, châssis pvc, double vitrage, volet roulant mécanique en pvc, avec une sangle en bon état.

- un convecteur électrique en état d'usage normal

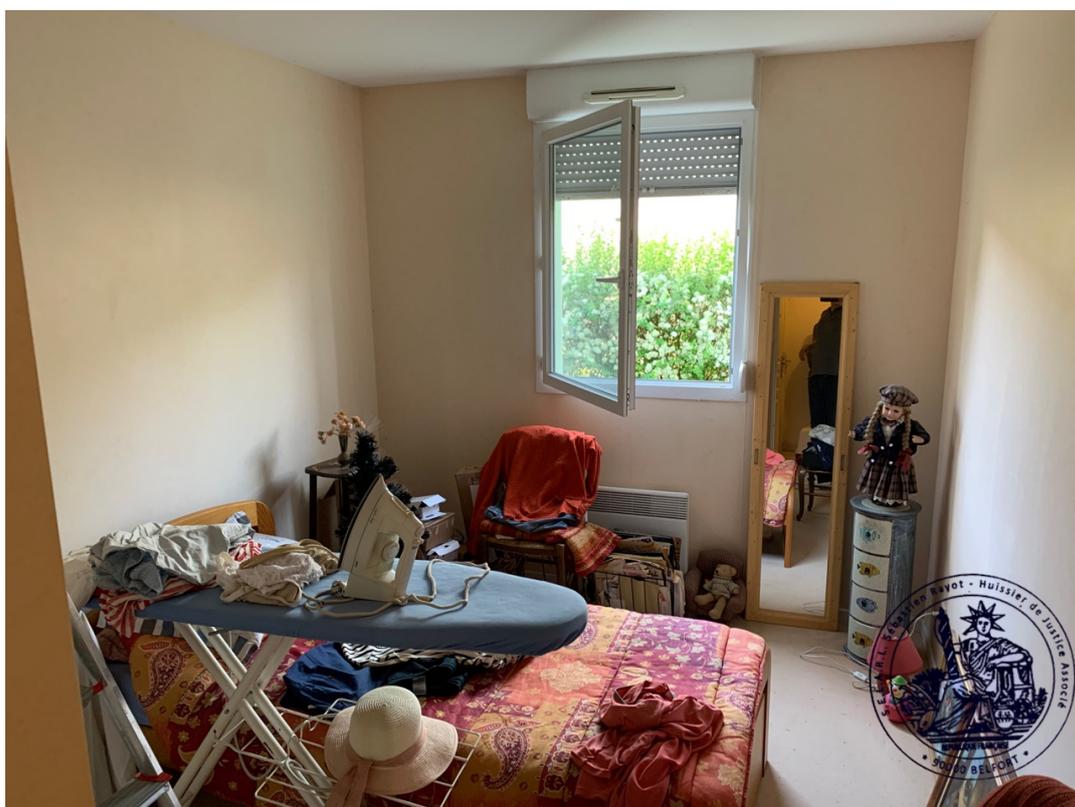
Photographie n°1. S.E.L.A.R.L. Sébastien RAYOT

Le **sol** est recouvert de moquette en état d'usage normal.

Les **murs** sont recouverts de papier peint en état d'usage normal.

L'**éclairage naturel** de la pièce est assuré par une fenêtre en bon état, de couleur blanche, avec coffrage, ouverture battant simple, châssis pvc, double vitrage, volet roulant mécanique en pvc, avec une sangle en bon état.

- un convecteur électrique en état d'usage normal

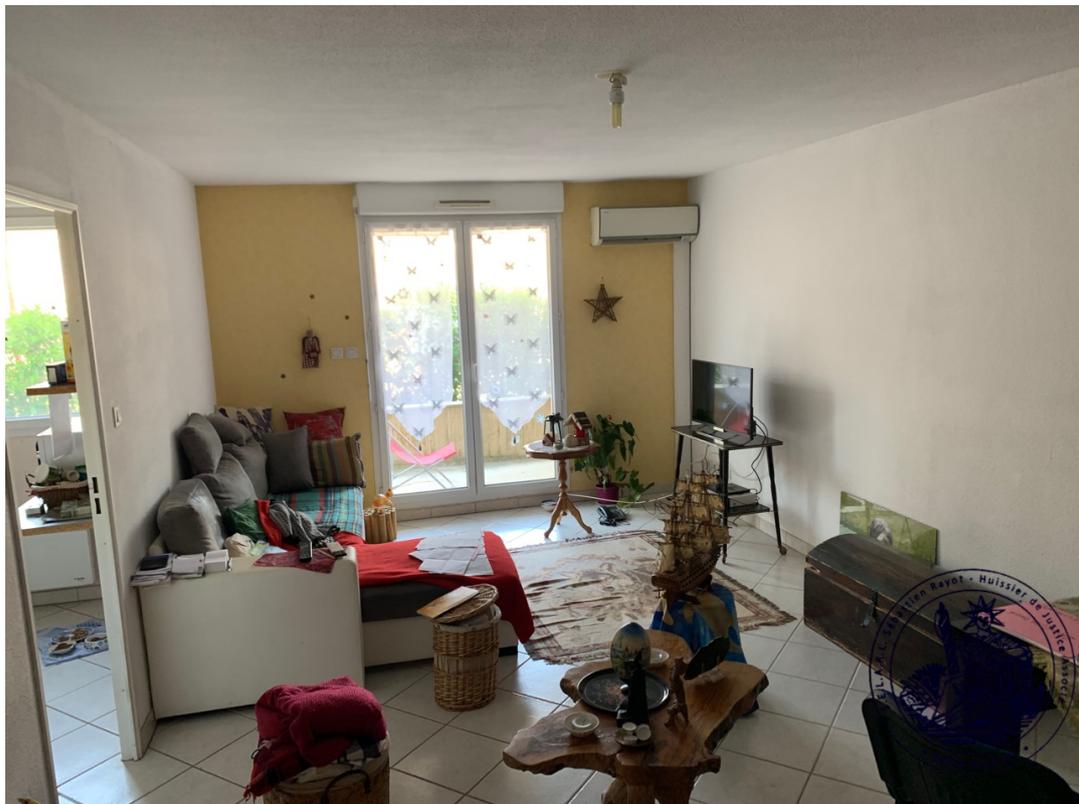
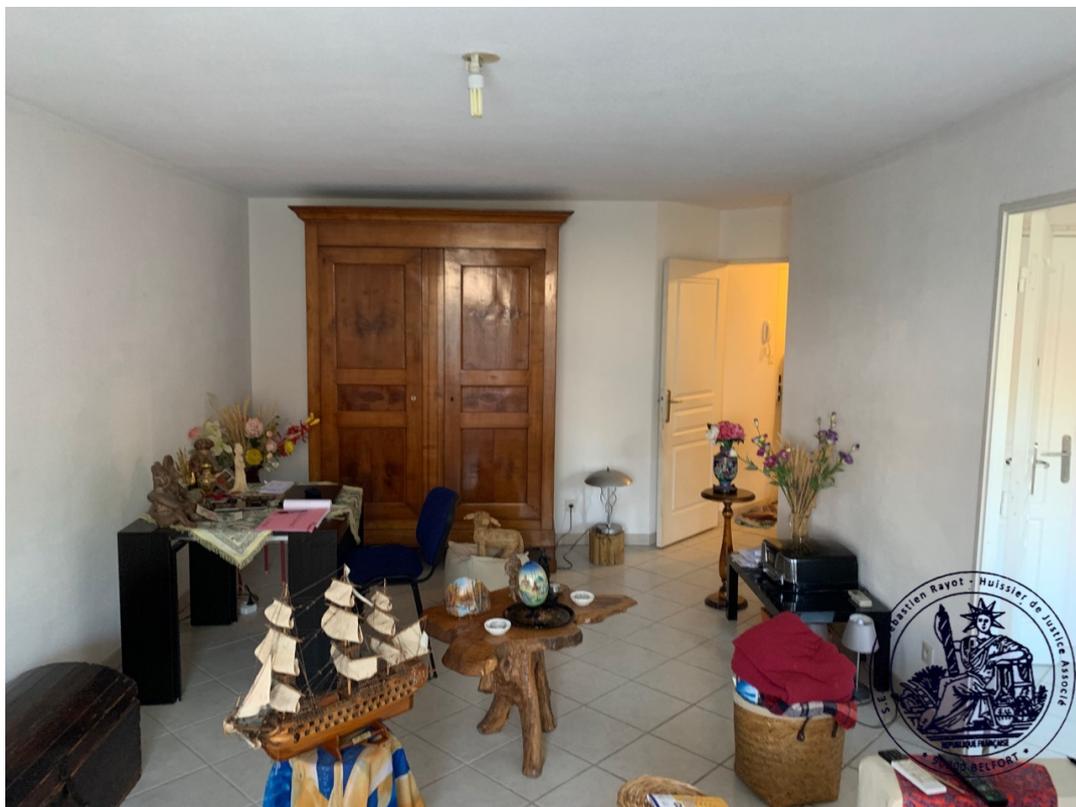
Le **sol** est recouvert de carrelage en bon état.

Les **murs** sont recouverts de projeté en bon état.

L'**éclairage naturel** de la pièce est assuré par une porte-fenêtre en bon état, de couleur blanche, avec coffrage, ouverture battant double, châssis pvc, double vitrage, volet roulant mécanique en pvc, avec une manivelle fonctionnelle.

- un climatiseur réversible en bon état

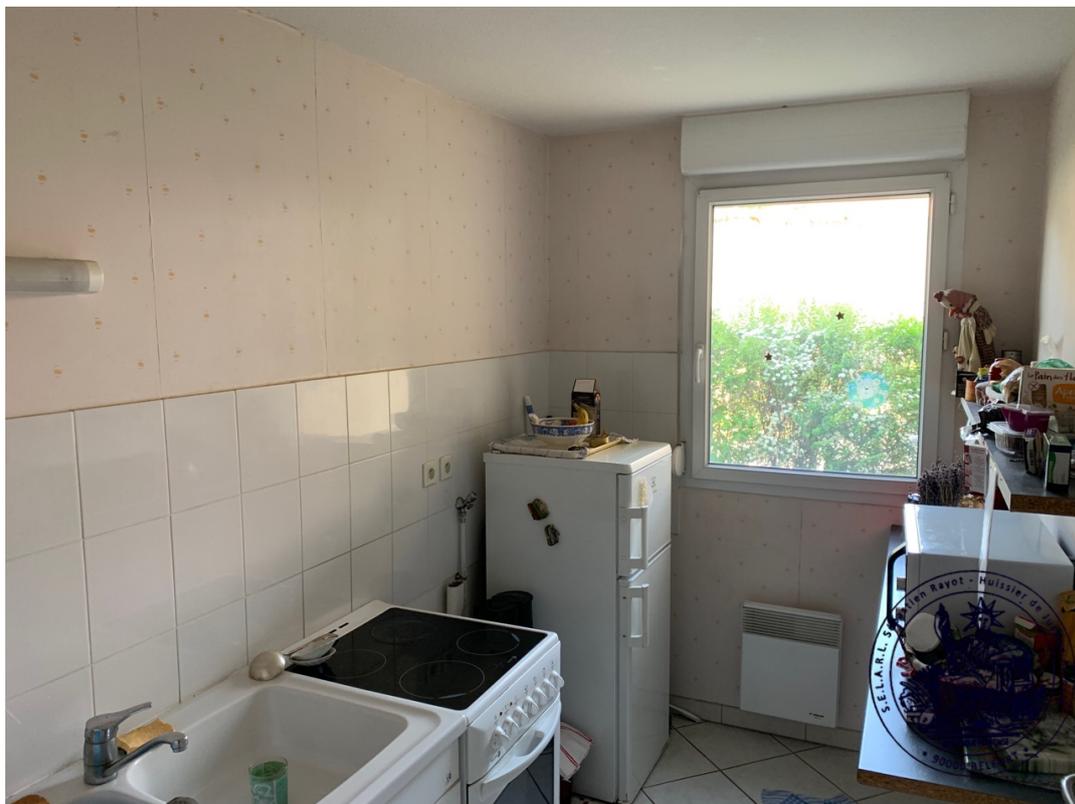
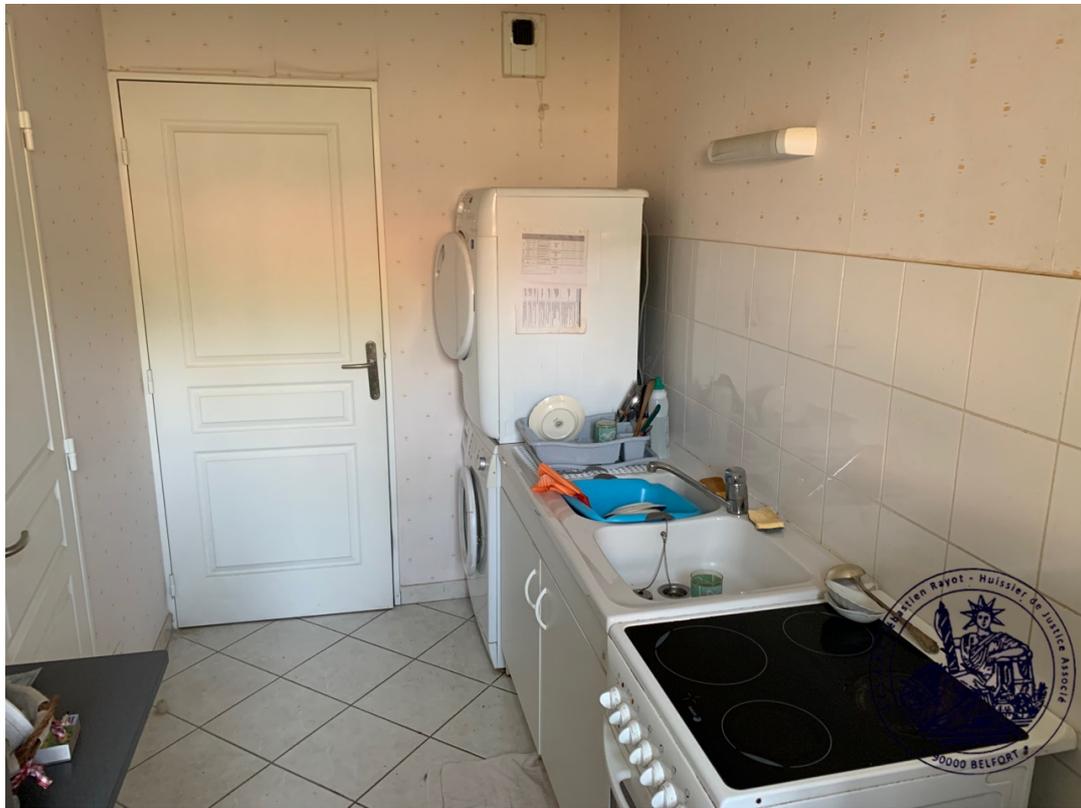
Le **sol** est recouvert de carrelage en bon état.

Une partie des **murs** est recouverte de faïence en bon état. Une autre partie des murs est recouverte de papier peint en état d'usage normal.

L'**éclairage naturel** de la pièce est assuré par une fenêtre en bon état, de couleur blanche, avec coffrage, ouverture battant simple, châssis pvc, double vitrage, volet roulant mécanique en pvc, avec une sangle en bon état.

- un convecteur électrique en bon état
- un évier en grès en bon état (un mitigeur en bon état)
- un meuble sous évier en bon état (deux portes en bon état)
- une VMC en bon état

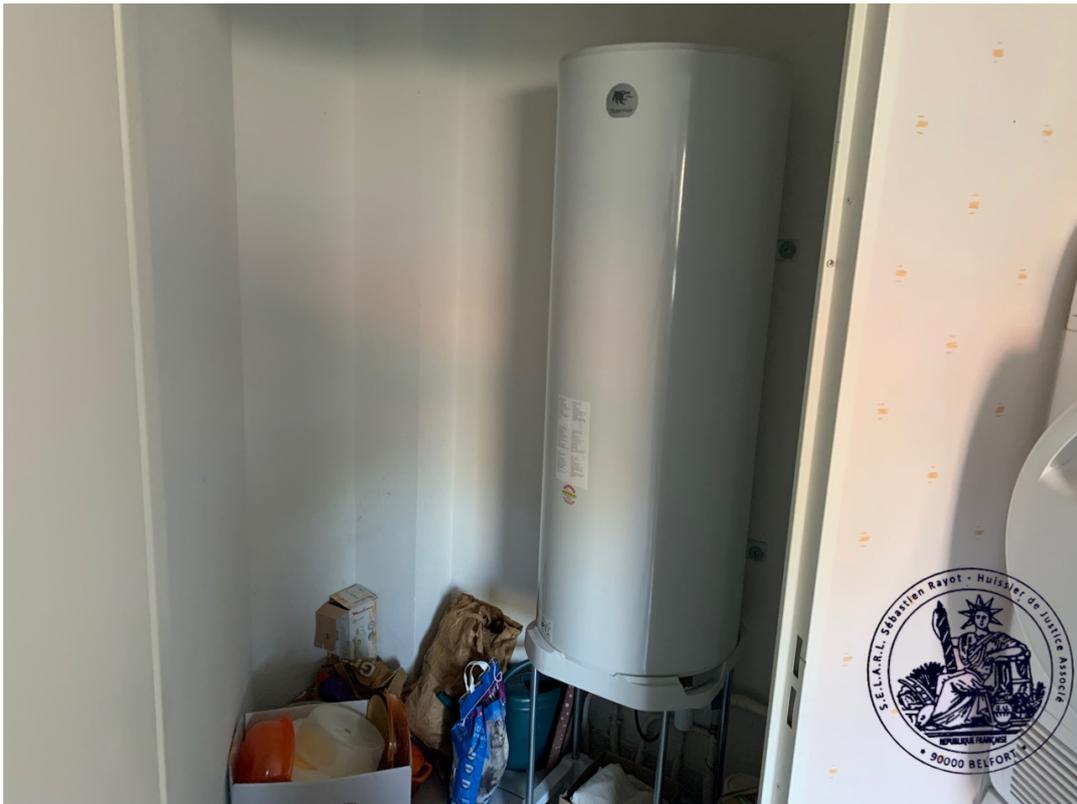
Photographie n°1. S.E.L.A.R.L. Sébastien RAYOT

Le **sol** est recouvert de carrelage en bon état.

Les **murs** sont recouverts de projeté en bon état.

- un ballon d'eau chaude en bon état

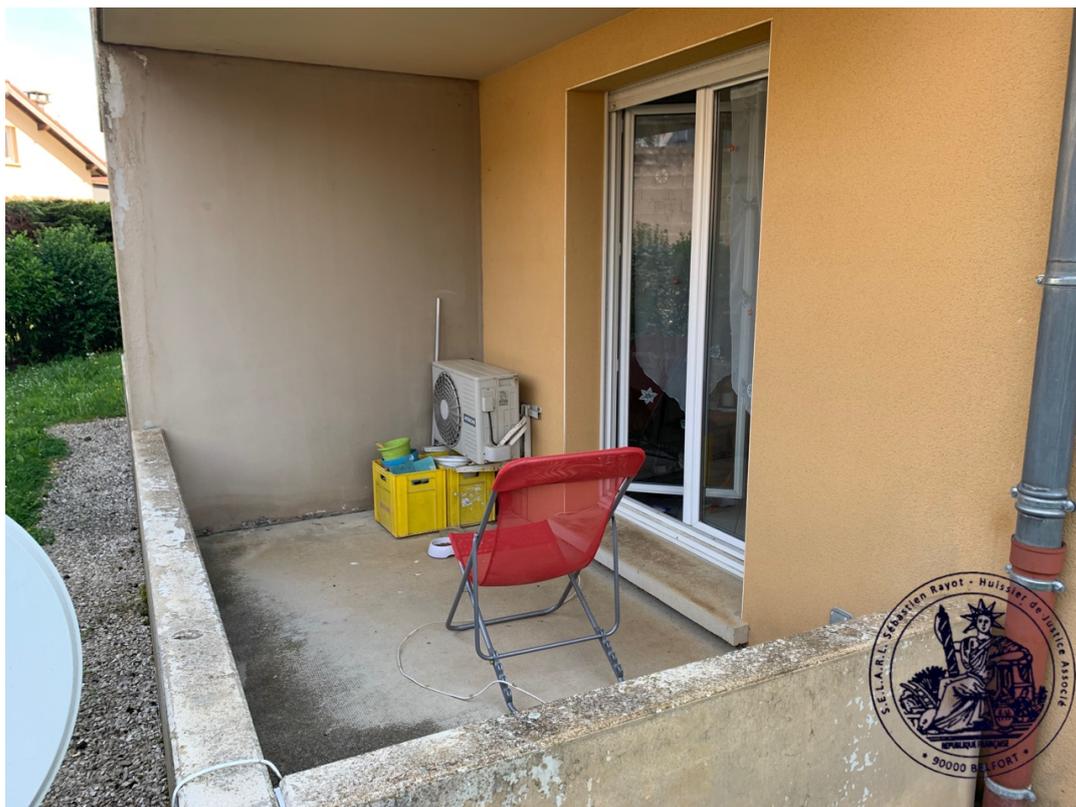
Photographie n°1. S.E.L.A.R.L. Sébastien RAYOT

Le séjour donne sur un balcon en béton orienté Ouest.

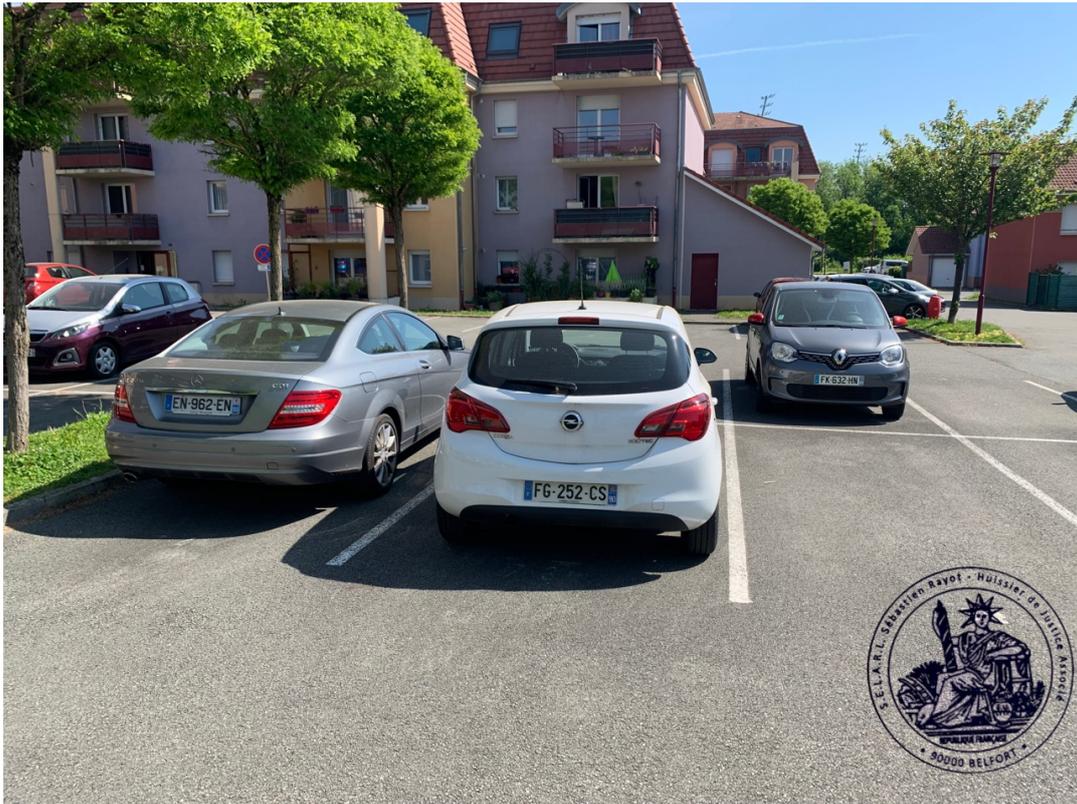
Photographie n°1. S.E.L.A.R.L. Sébastien RAYOT

Le lot numéro 218 consiste en une place de parking en enrobé matérialisé dans l'enceinte de la résidence.
