**ACTE
D'HUISSIER
DE
JUSTICE
PREMIERE
EXPEDITION**

PROCES VERBAL DE DESCRIPTION DES LIEUX

L'AN DEUX MILLE VINGT DEUX et le DIX HUIT FEVRIER à 13h00

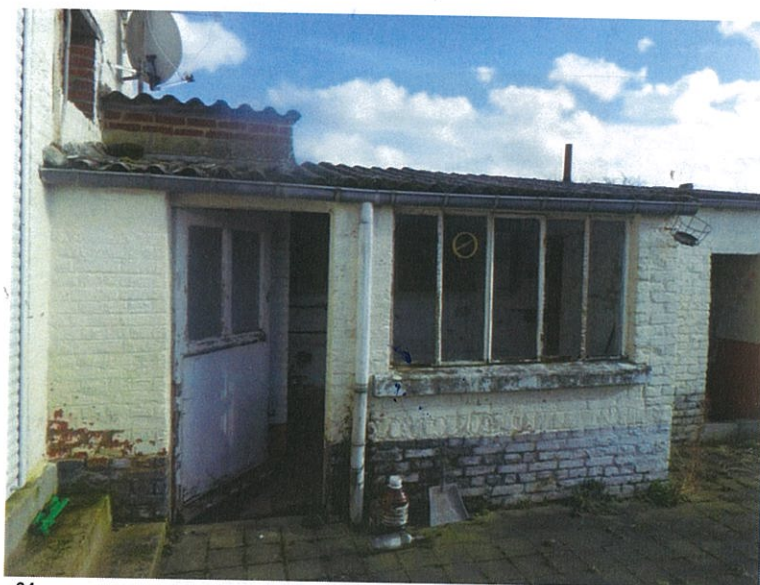
Dépendance n°1 :

Une porte en bois ancienne et défraîchie.

Cinq vitres type atelier à nettoyer, dont une fissurée.

La toiture de la dépendance est recouverte de tôles en fibrociment, anciennes et recouvertes de mousses.

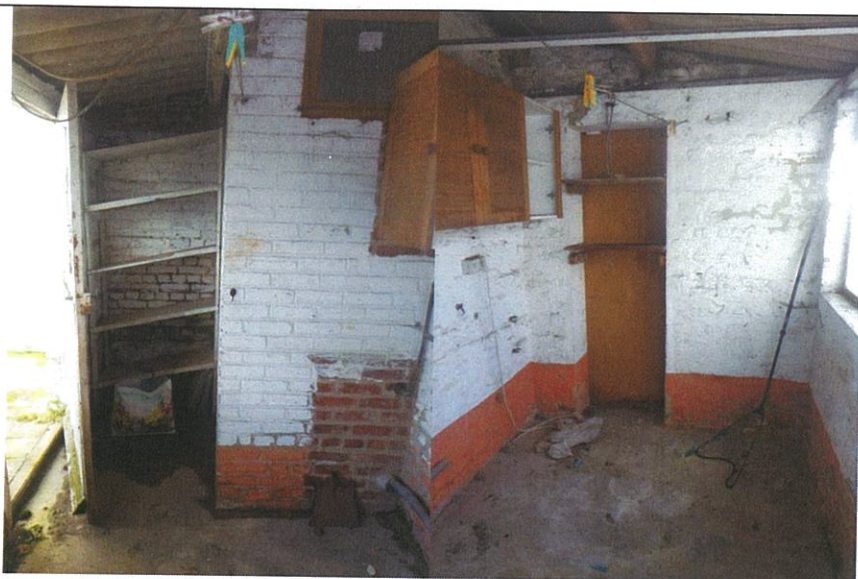
Dépendance n°2 :

Un abri en briques, ancien.

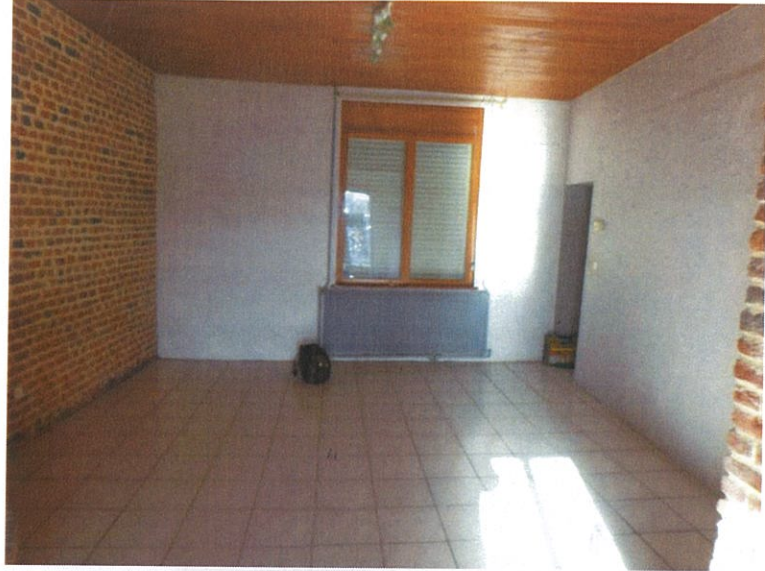
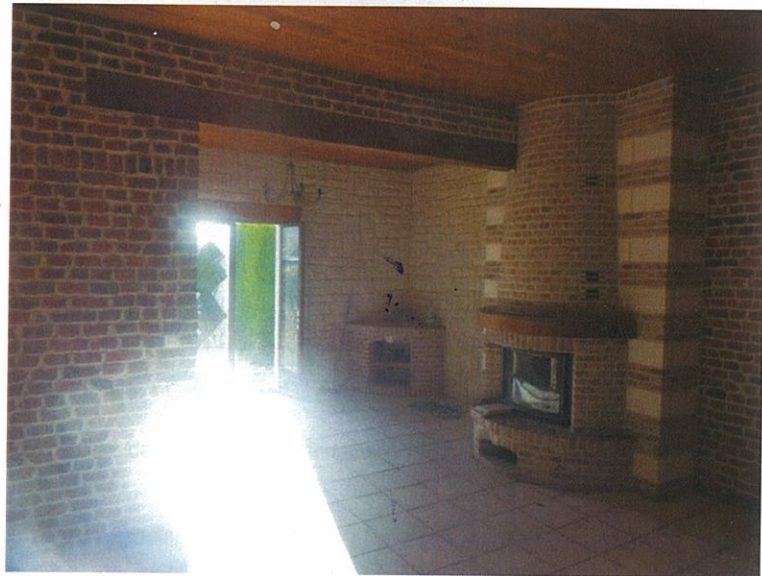
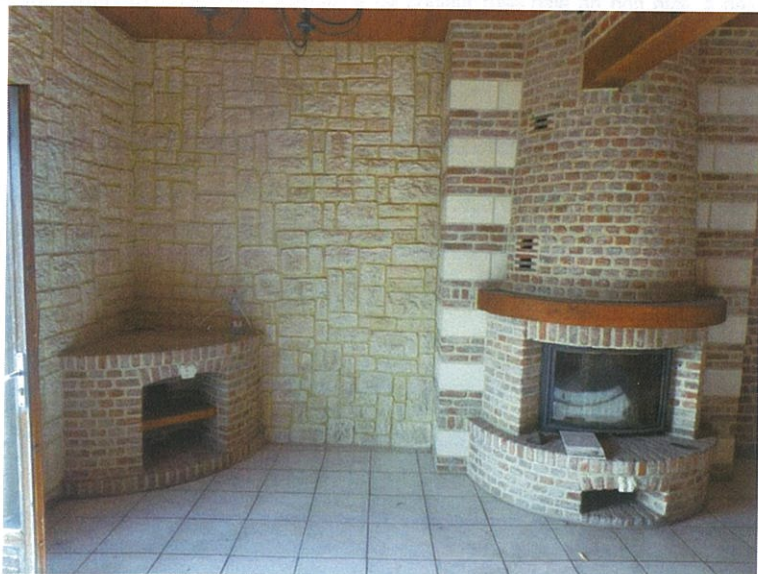
Côté rue, une fenêtre deux ouvrants, châssis bois, en bon état et en bon état de fonctionnement. Un volet roulant manuel avec enrouleur à sangle en bon état de fonctionnement.

Côté jardin, une double porte, en bois, ancienne et dégradée. La double-porte était vissée de l'intérieur. Une vitre déteriorée.

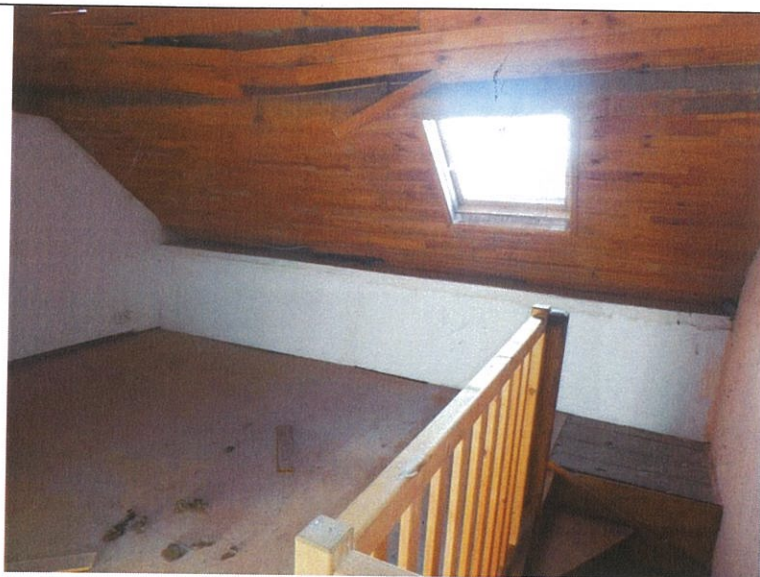
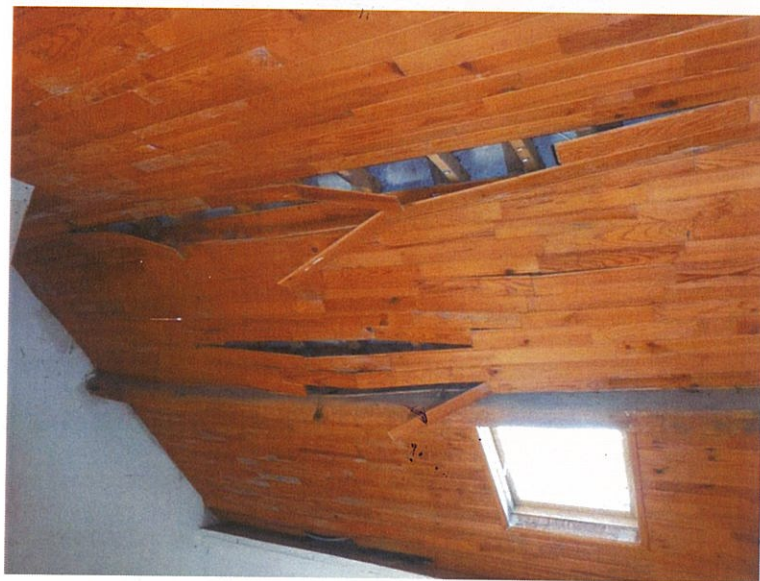
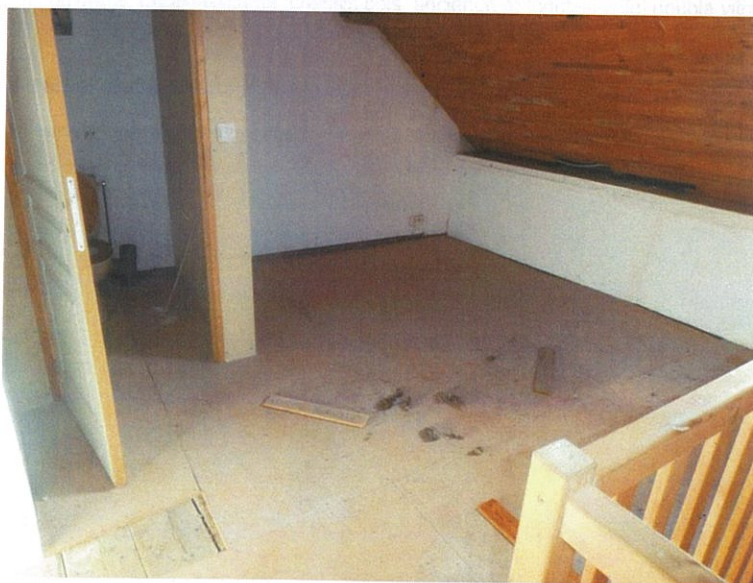
Le plafond en lambris s'effondre à de multiples emplacements.

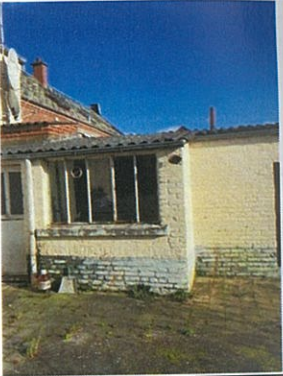
| Localisation | Identifiant + Description | Conclusion (justification) | Etat de conservation** et préconisations* | Photo |
|---|---|--|--|---|
| Rez de chaussée - Dépendance 1 | <p><u>Identifiant:</u> M004</p> <p><u>Description:</u> Plaques en fibres-ciment (y compris plaques « sous tuiles »)</p> <p><u>Composant de la construction:</u> 1 - Couvertures, Toitures, Terrasses et étanchéités - Plaques ondulées et planes</p> <p><u>Partie à sonder:</u> Plaques en fibres-ciment (y compris plaques « sous tuiles »)</p> <p><u>Liste selon annexe.13-9 du CSP:</u> B</p> <p><u>Localisation sur croquis:</u> M004</p> | Présence d'amiante (sur jugement de l'opérateur) | <p>Matériau non dégradé</p> <p>Résultat EP**</p> <p>Préconisation : Il est recommandé de réaliser une évaluation périodique.</p> | |

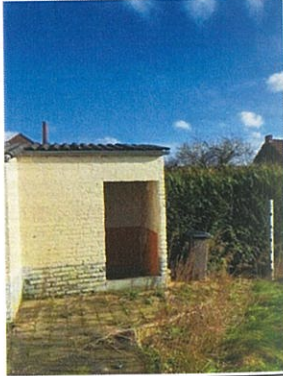
| Localisation | Identifiant + Description | Conclusion (justification) | Etat de conservation** et préconisations* | Photo |
|---|---|--|--|---|
| Rez de chaussée - Dépendance 2 | <p><u>Identifiant:</u> M005</p> <p><u>Description:</u> Plaques en fibres-ciment (y compris plaques « sous tuiles »)</p> <p><u>Composant de la construction:</u> 1 - Couvertures, Toitures, Terrasses et étanchéités - Plaques ondulées et planes</p> <p><u>Partie à sonder:</u> Plaques en fibres-ciment (y compris plaques « sous tuiles »)</p> <p><u>Liste selon annexe.13-9 du CSP:</u> B</p> <p><u>Localisation sur croquis:</u> M005</p> | Présence d'amiante (sur jugement de l'opérateur) | <p>Matériau non dégradé</p> <p>Résultat EP**</p> <p>Préconisation : Il est recommandé de réaliser une évaluation périodique.</p> | |

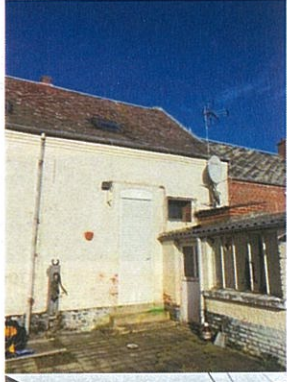
| Localisation | Identifiant + Description | Conclusion (justification) | Etat de conservation** et préconisations* | Photo |
|--|---|--|--|---|
| 1er étage - Chambre 1; 1er étage - Chambre 2; 1er étage - Chambre 3; 1er étage - Chambre 4; 1er étage - Wc 2 | <p><u>Identifiant:</u> M007 <u>Description:</u> Ardoises en fibro ciment <u>Composant de la construction:</u> 1 - Couvertures, Toitures, Terrasses et étanchéités - Ardoises, bardeaux bitumineux <u>Partie à sonder:</u> Ardoises en fibro ciment <u>Liste selon annexe.13-9 du CSP:</u> B <u>Localisation sur croquis:</u> M007</p> | Présence d'amiante (sur jugement de l'opérateur) | <p>Matériau non dégradé</p> <p>Résultat EP**</p> <p>Préconisation : Il est recommandé de réaliser une évaluation périodique.</p> | |

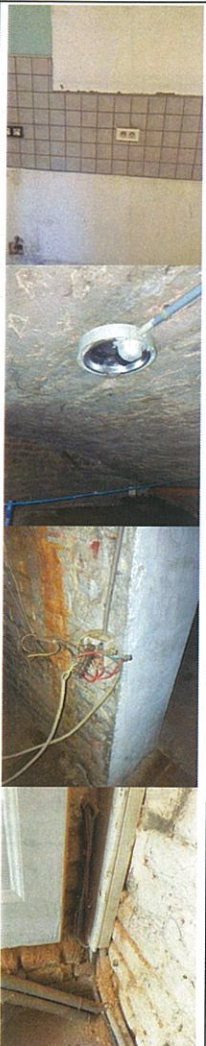
| Domaines | Anomalies | Photo |
|---|--|--|
| 5. Matériels électriques présentant des risques de contacts directs avec des éléments sous tension - Protection mécanique des conducteurs | <p>L'Enveloppe d'au moins un matériel est manquante ou détériorée.</p> <p>Remarques : Manque enjoliveur, absence globe sur hublot en cave, boîte de dérivation ouverte, conduit de protection cable extérieur cassé</p> | |

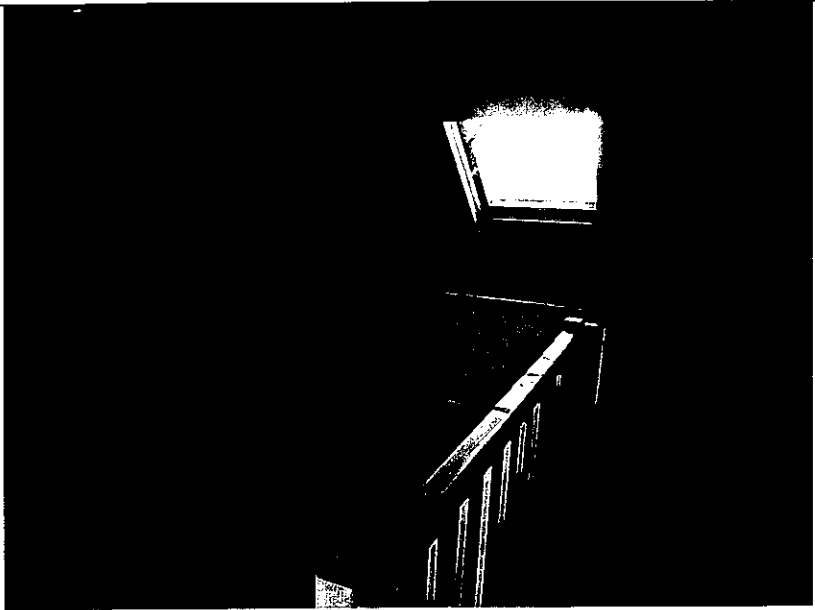
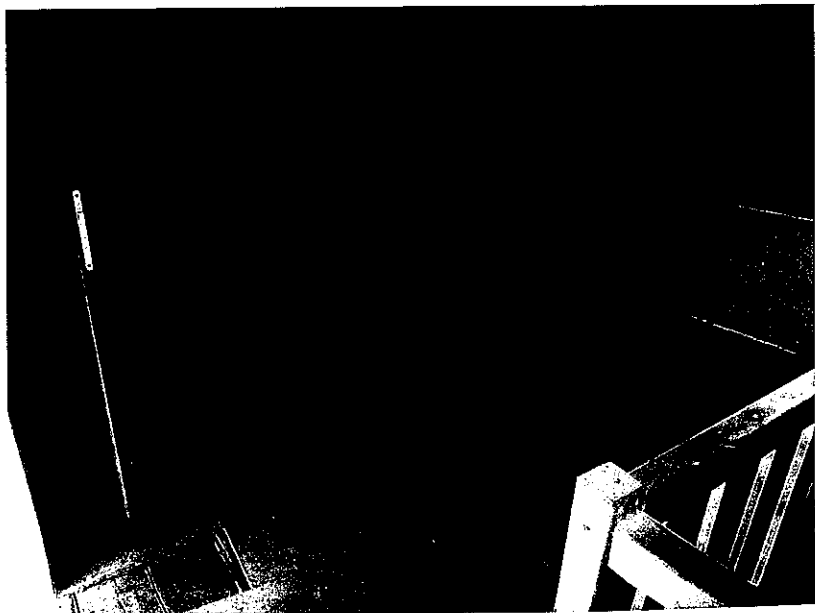
Le plafond en lambris s'effondre à de multiples emplacements.
