**PROCES-VERBAL
DE CONSTAT
D'HUISSIER
DE JUSTICE**

D2220515

IMMEUBLE 2 RUE DU COLLEGE SECTION AM N°248

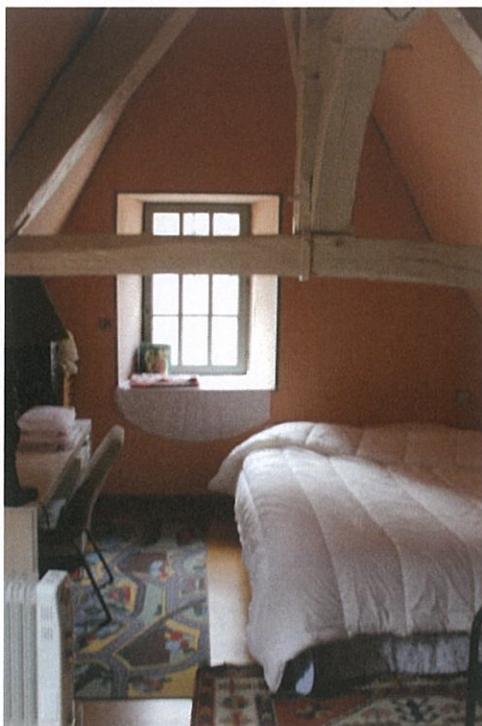
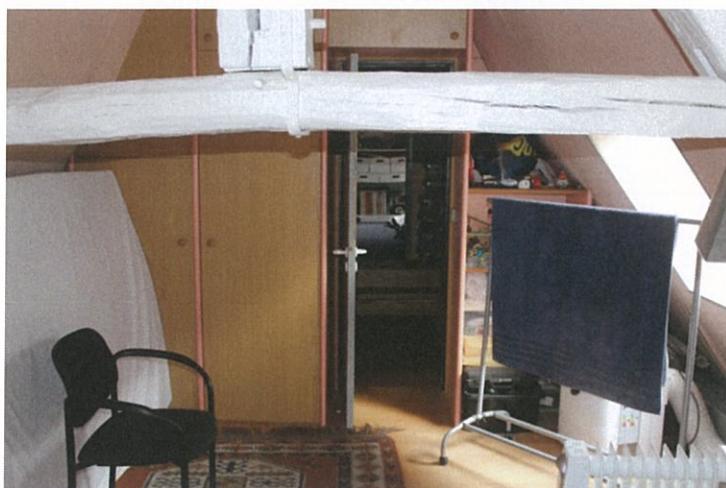
Chambre gauche à gauche du palier

L'éclairage naturel de la pièce est assuré par une fenêtre châssis bois simple vitrage et une fenêtre de toit châssis bois en mauvais état.

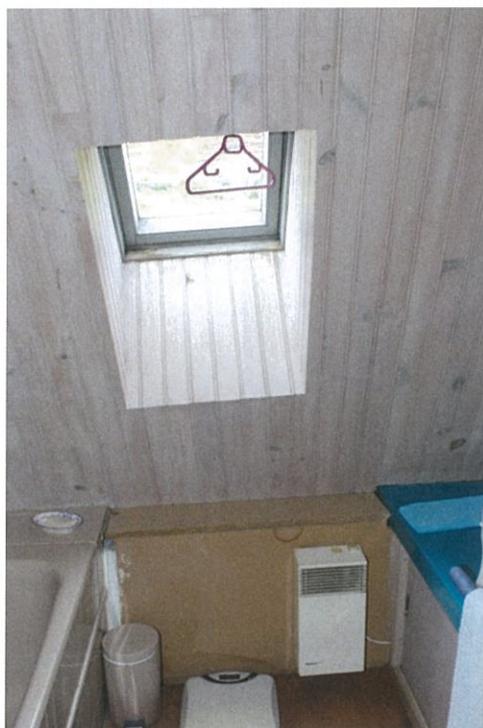
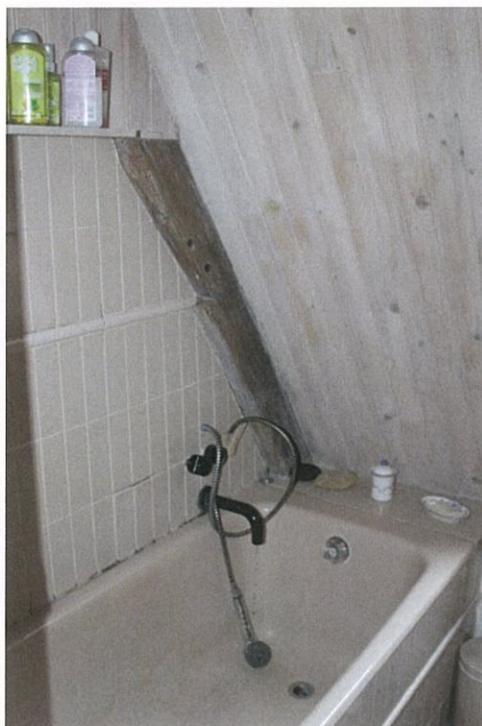
Salle de bain

L'éclairage naturel de la pièce est assuré par une fenêtre de toit, châssis bois en mauvais état.

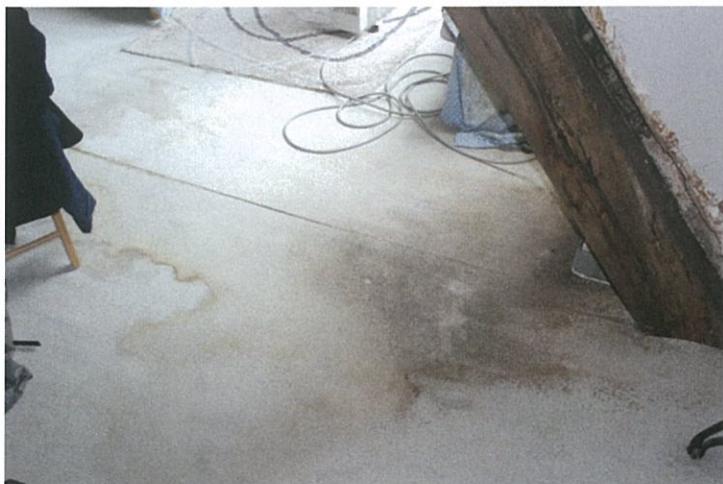
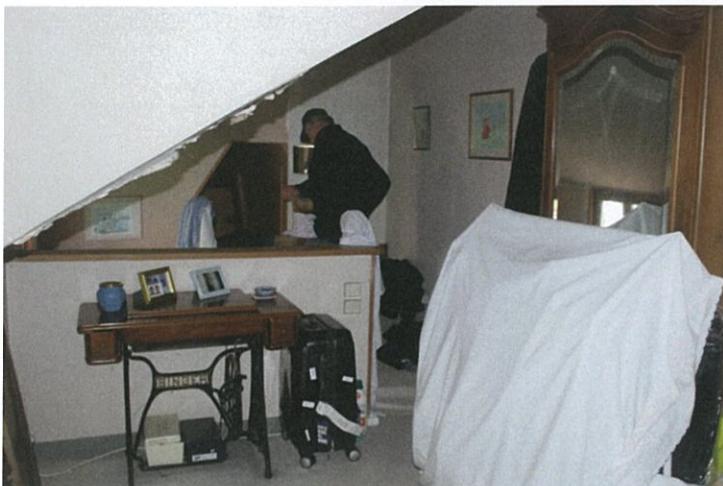
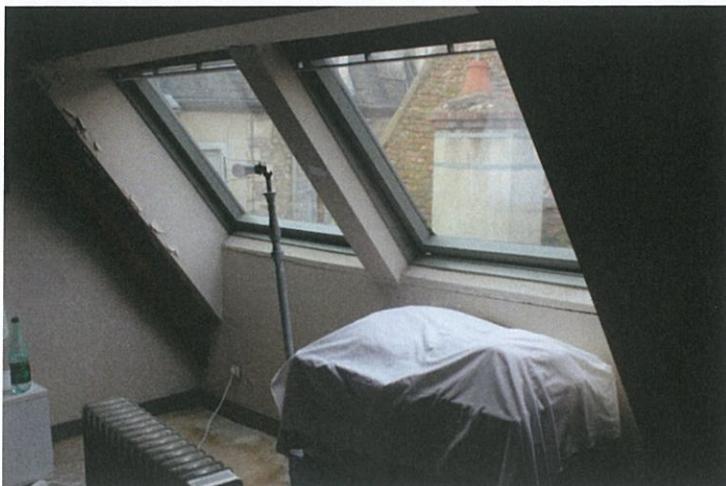
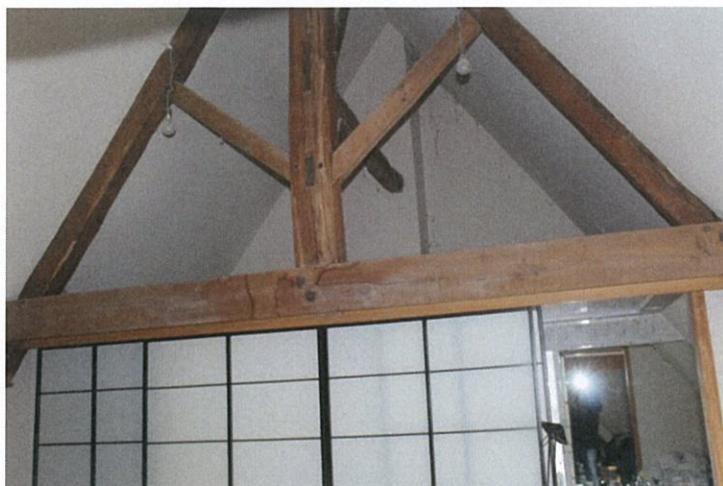
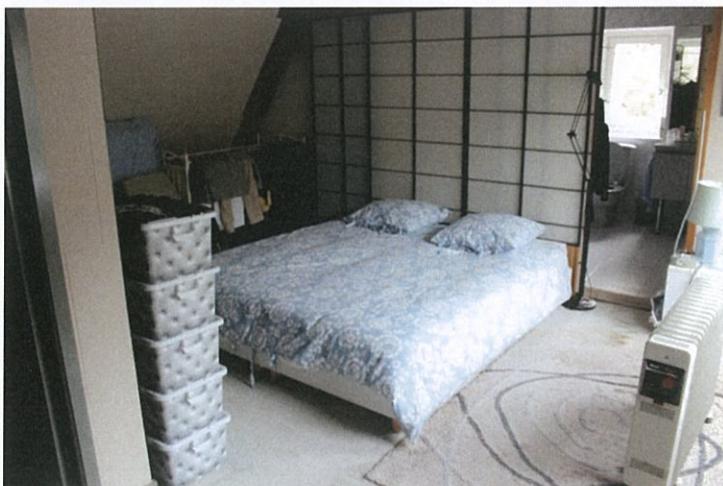
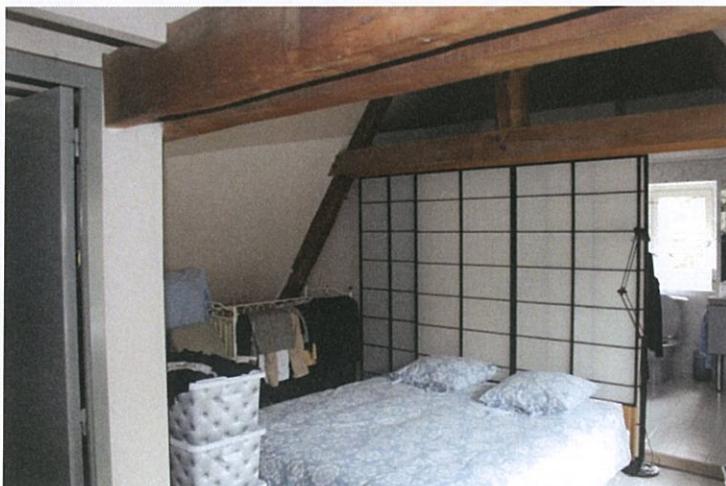
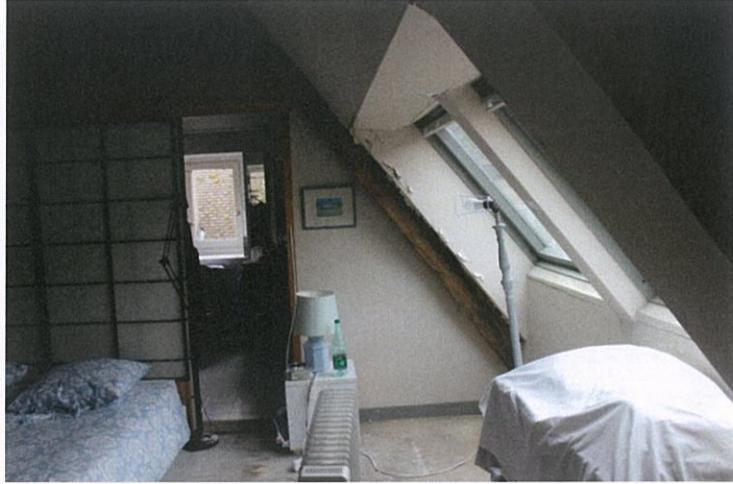
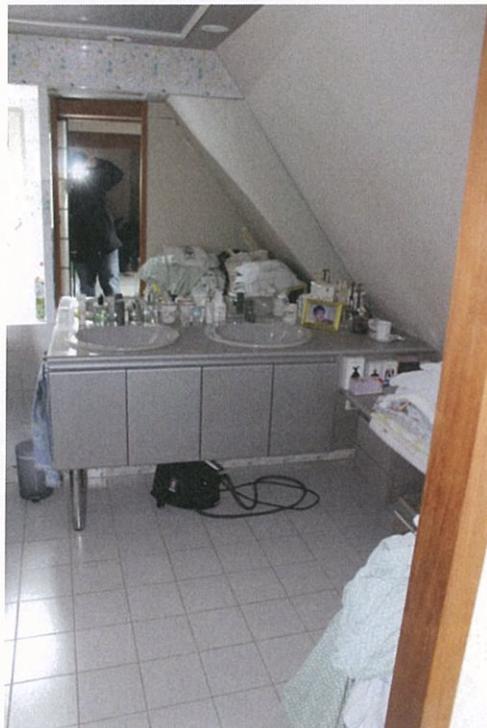
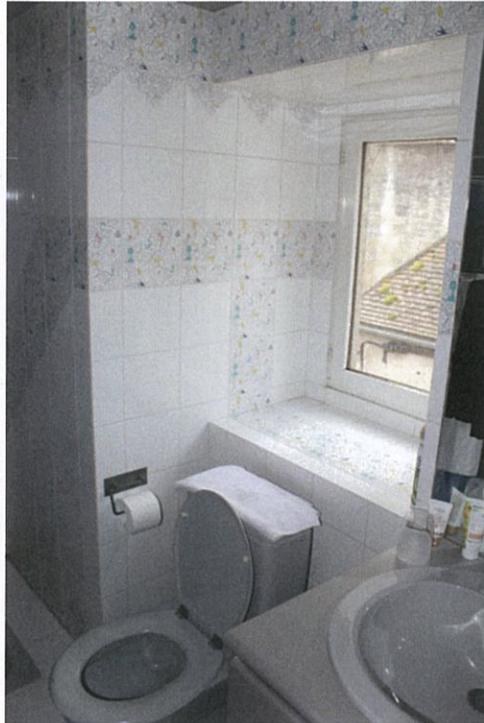
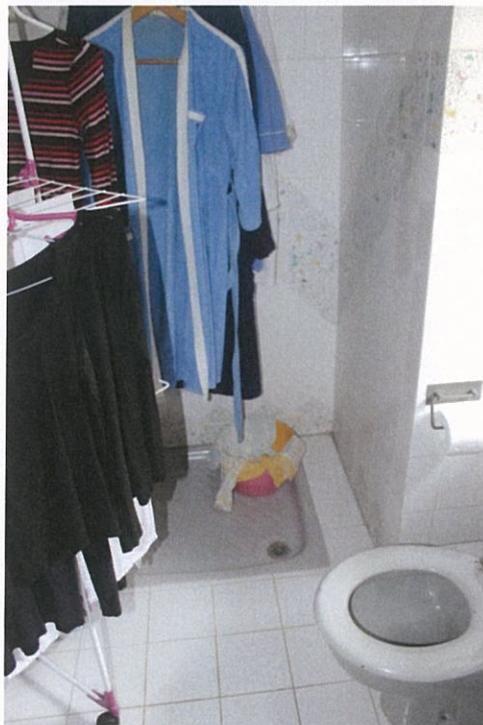
Chambre à droite du palier

Le sol de la pièce est recouvert de moquette en mauvais état.

Les murs et le sous pentes sont peintes en mauvais état, notamment dû à un problème d'infiltration.

La pièce est agrémentée de deux fenêtres de toit en mauvais état.
