## PROCES VERBAL DE DESCRIPTION

Un immeuble à usage d'habitation sis 17 Sentier d'Hélesmes à ESCAUDAIN (NORD), cadastré à ladite commune sous la référence : section AZ n°278 ;

Me suis rendu ce jour 17 Sentier d'Hélesmes à ESCAUDAIN (NORD), afin de dresser un procès-verbal de description de l'ensemble immobilier cadastré à ladite commune sous la référence : section NO n°146 ;

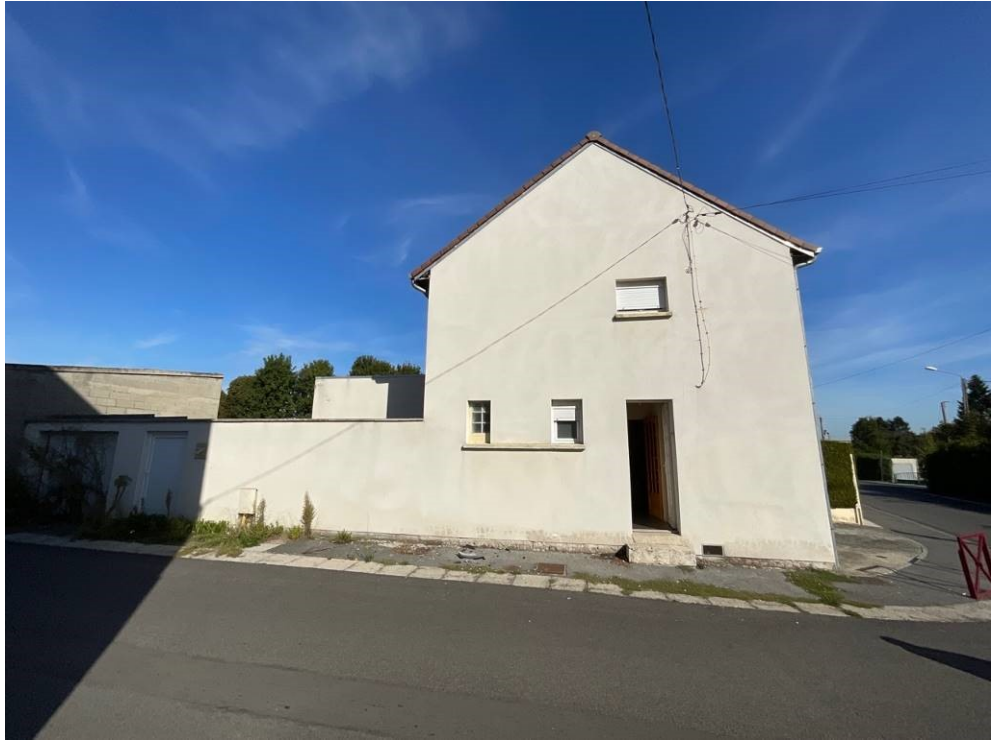
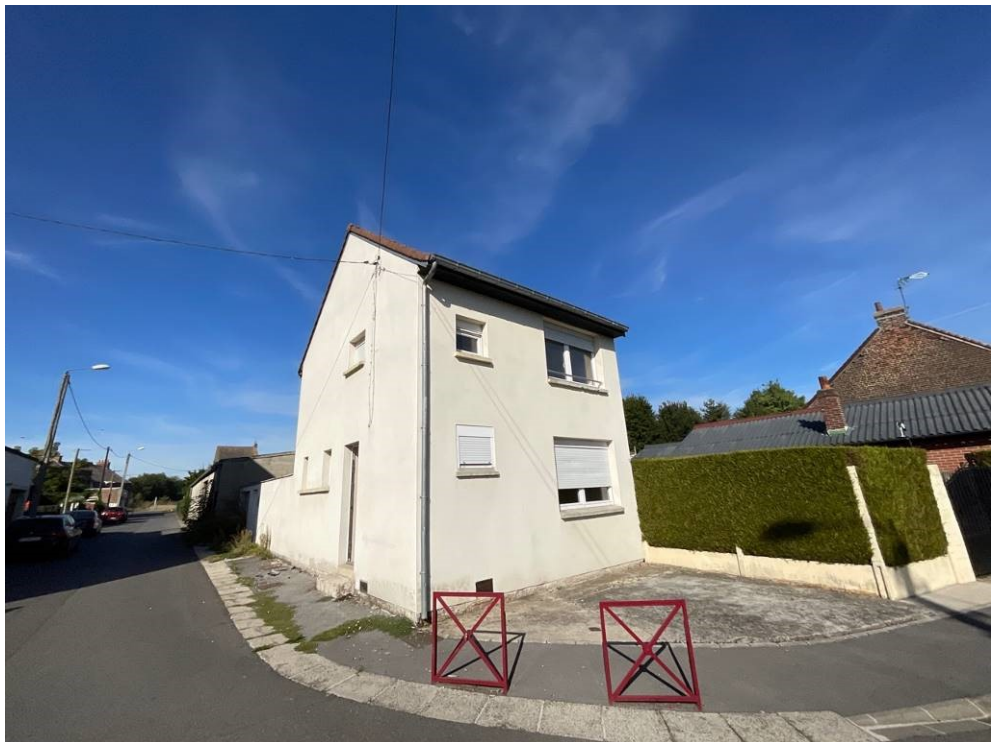
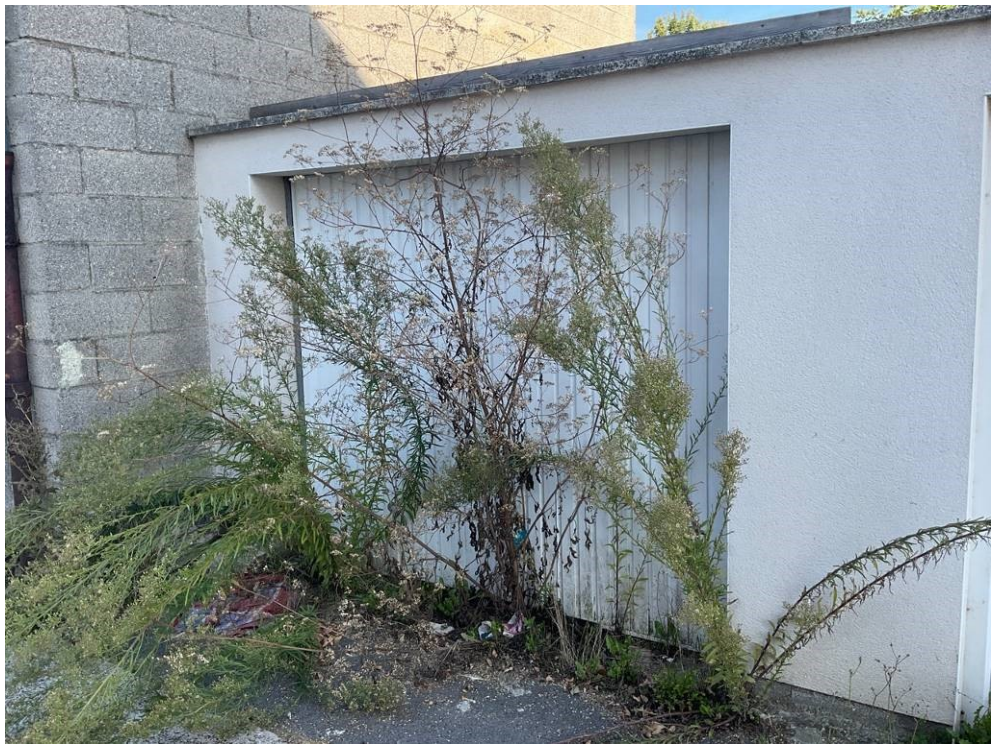
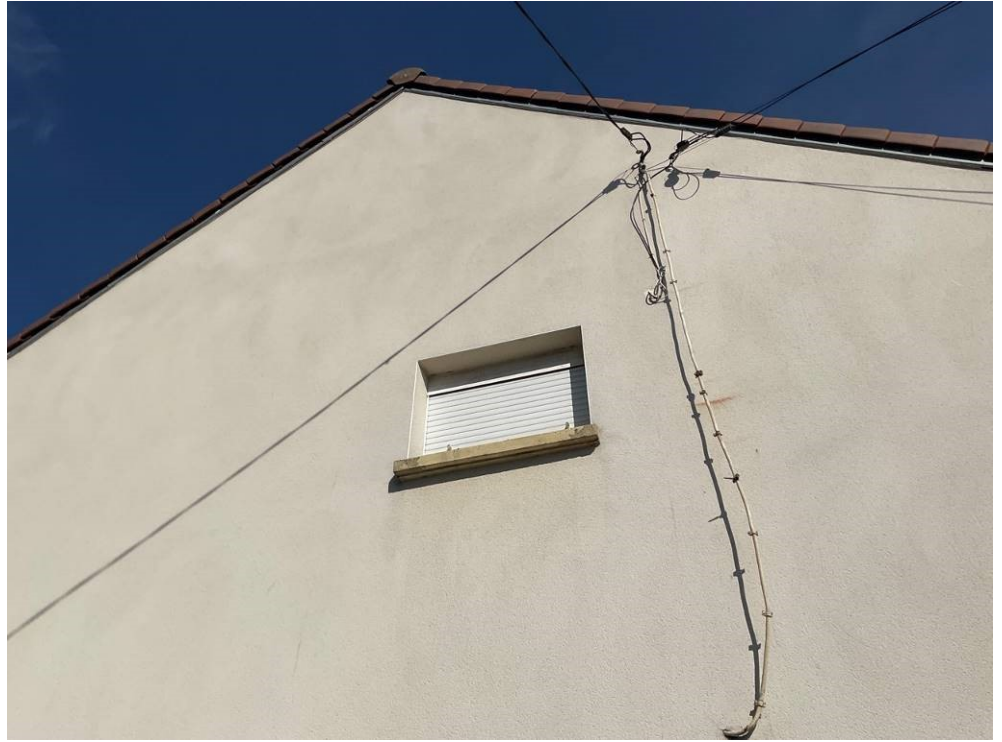
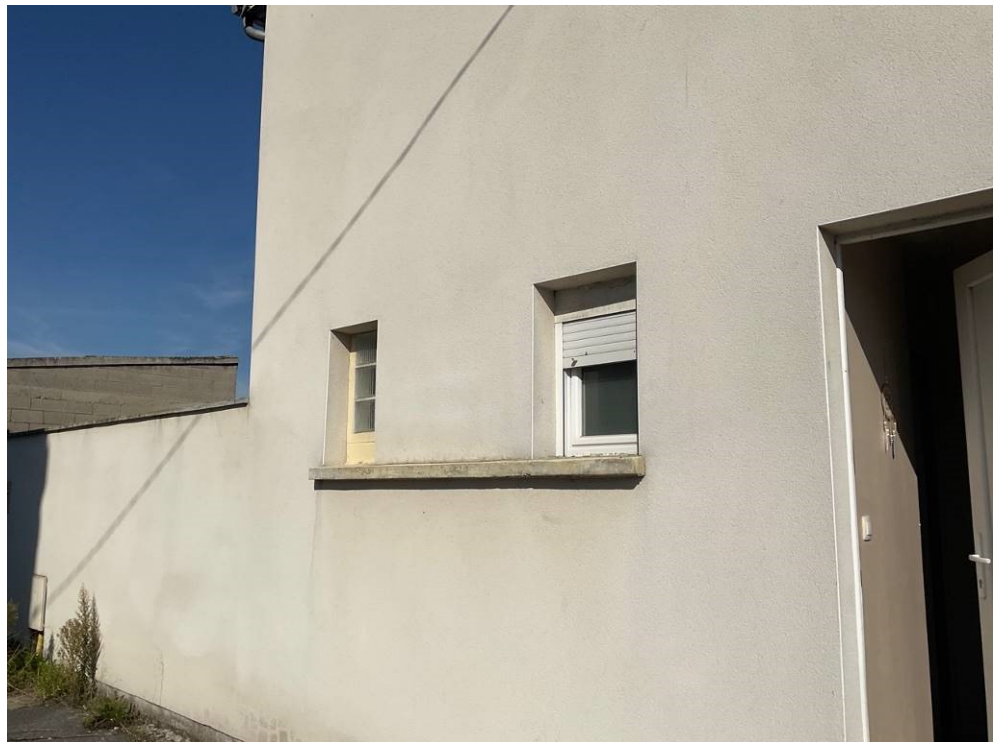
### I. Façade extérieure du logement et mur d'enceinte

Façade et mur d'enceinte en crépi blanchi avec soubassement en béton brut. Je ne relève pas de dégradation spécifique outre au niveau du soubassement quelques écaillures et fissurations. Des marques en partie basse du crépi sont également relevées. Je relève également en partie droite de la façade côté rue du dispensaire la présence de fissurations légères du crépi en partie basse à proximité de l'angle.

Les fenêtres sont toutes équipées de volets en PVC blanc, je note en partie droite du rez de chaussée, côté rue d'Hélesmes, la présence de dégradations du volet.

Les appuis de fenêtre en béton brut comportent de multiples éclats.

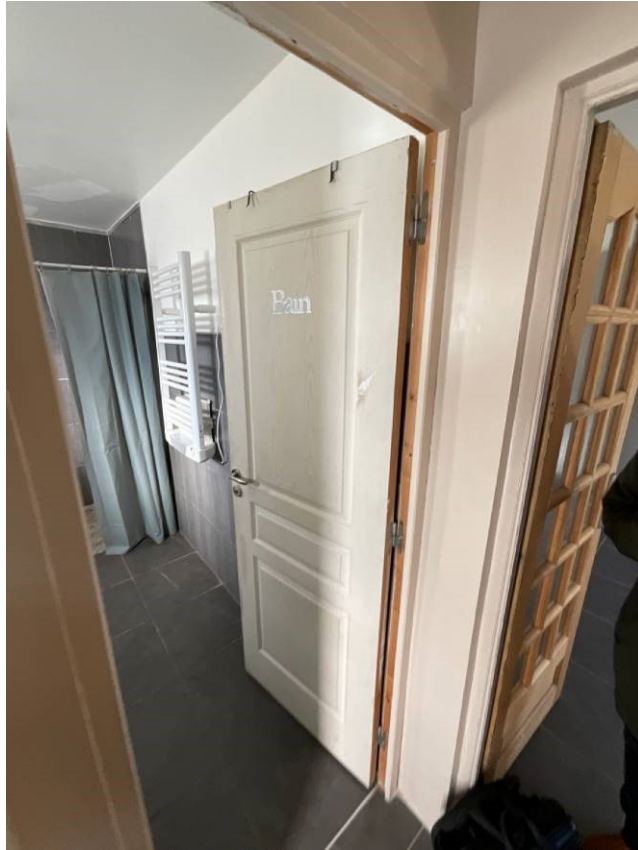
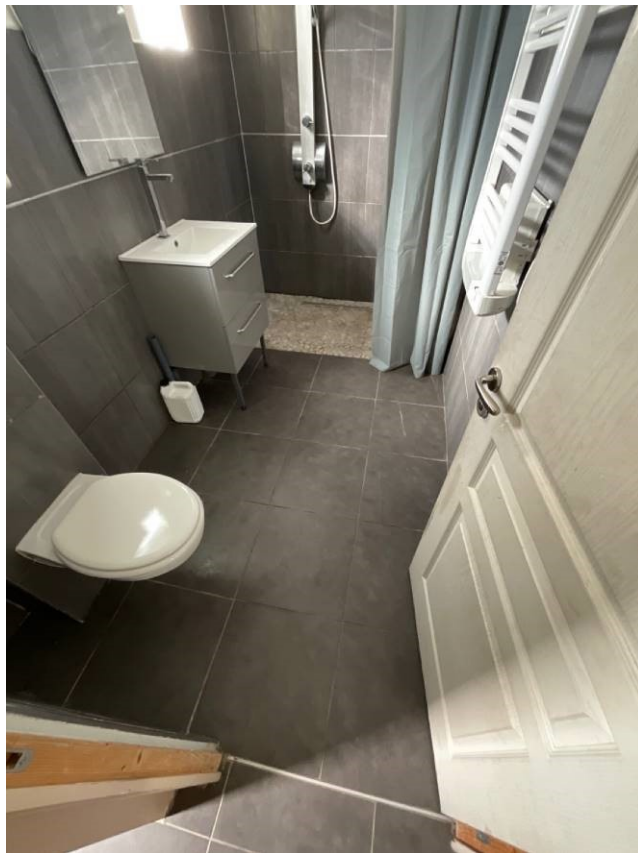
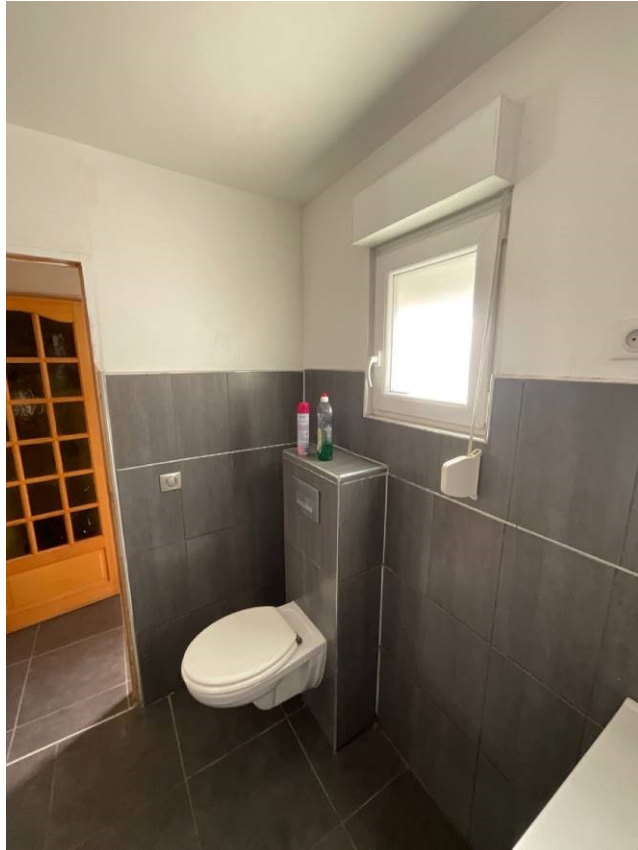
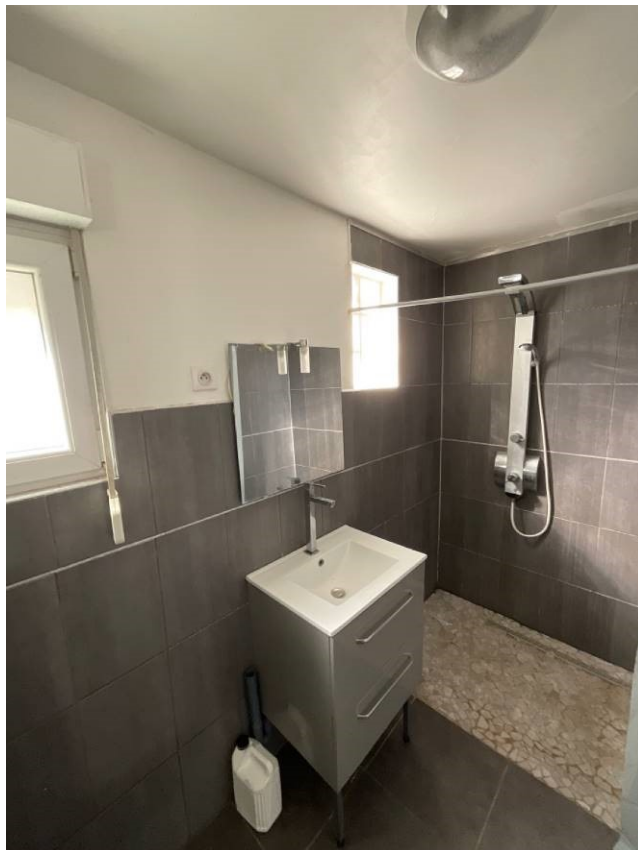
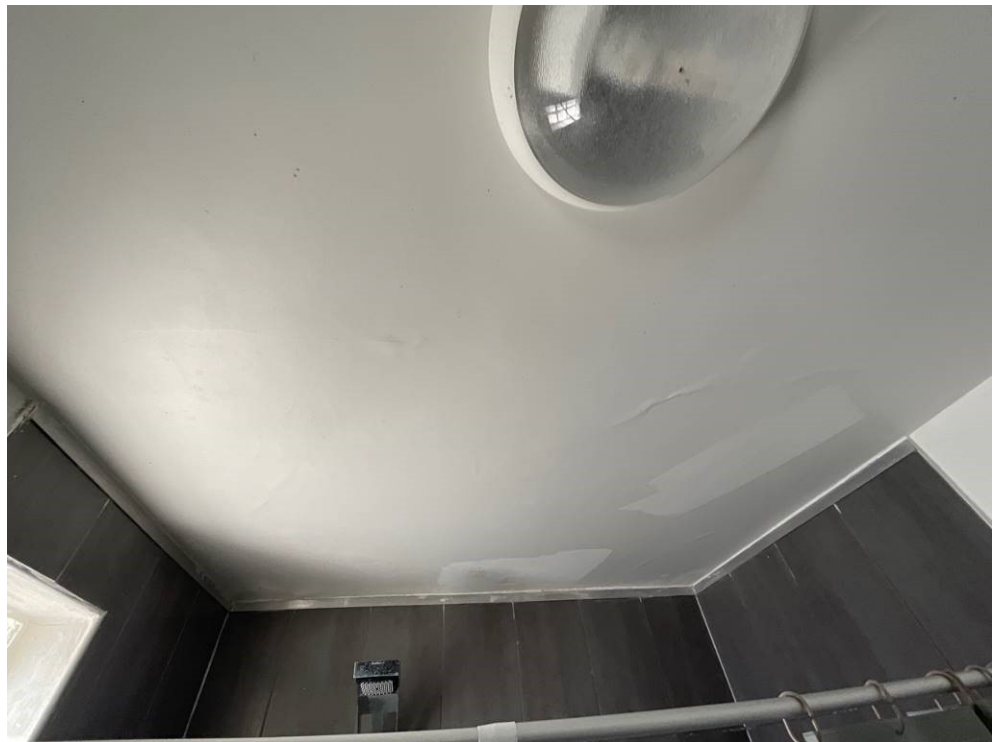
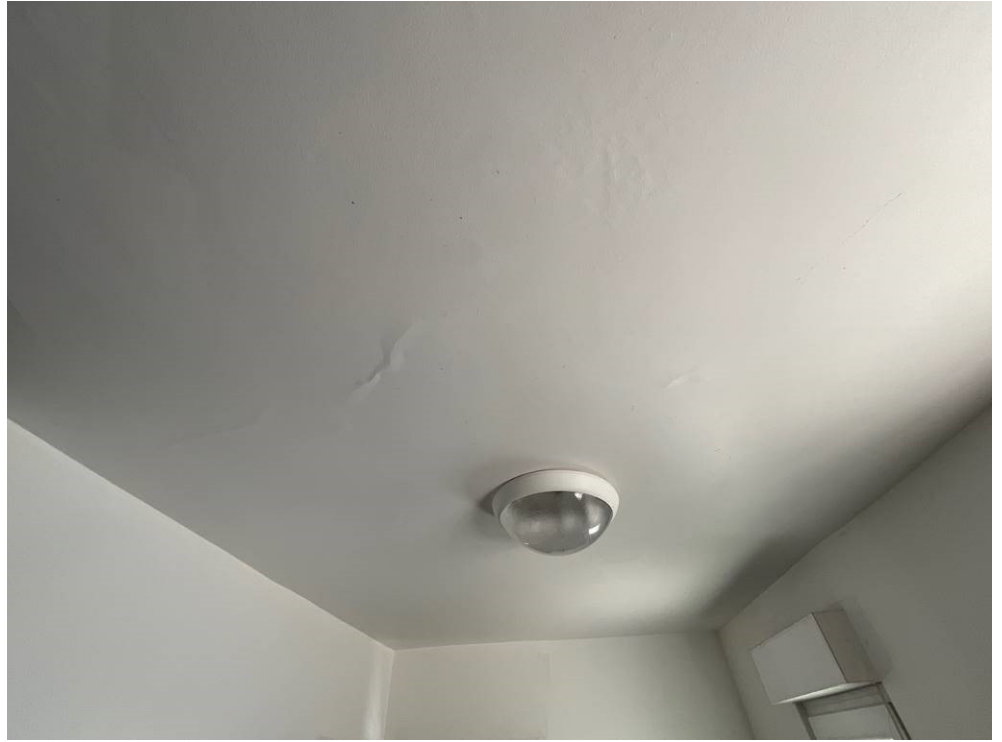
Salle de douches :

Un ensemble WC suspendu, en état moyen, avec coffrage carrelé.

Le plafond blanchi est en état moyen, diverses fissurations et cloquages relevés. Un point lumineux en partie centrale.

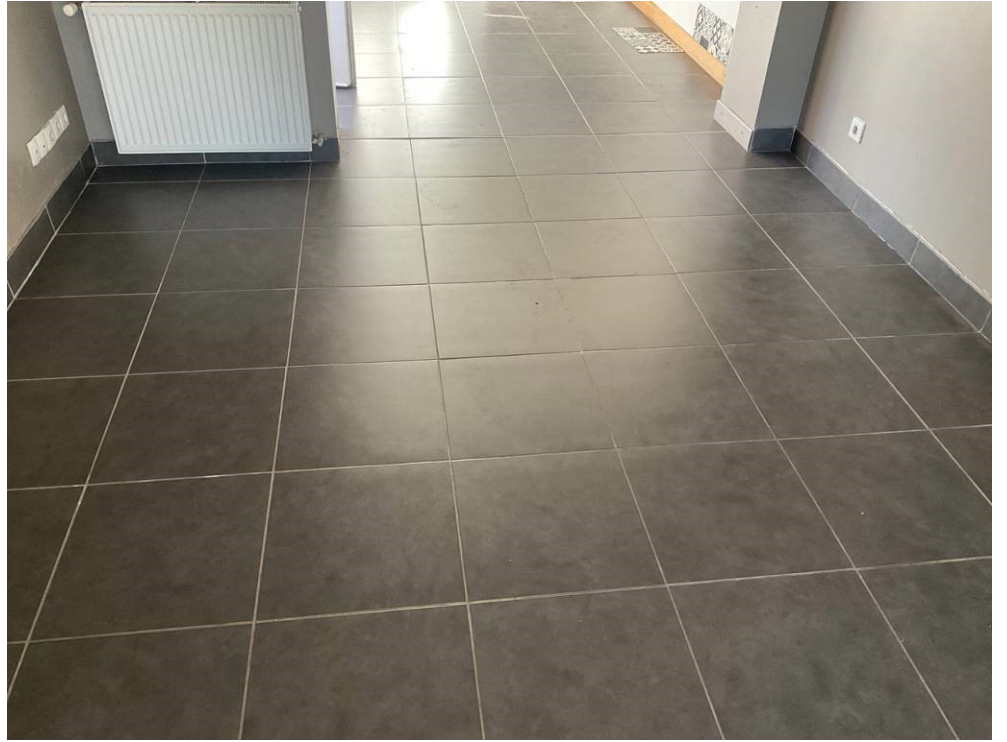
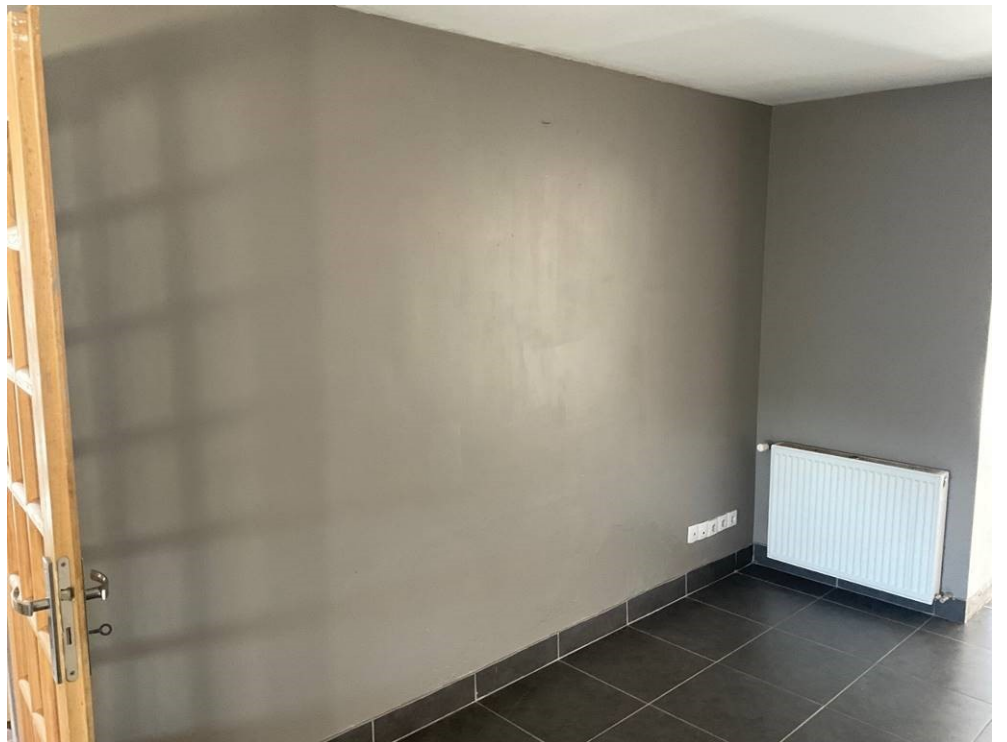
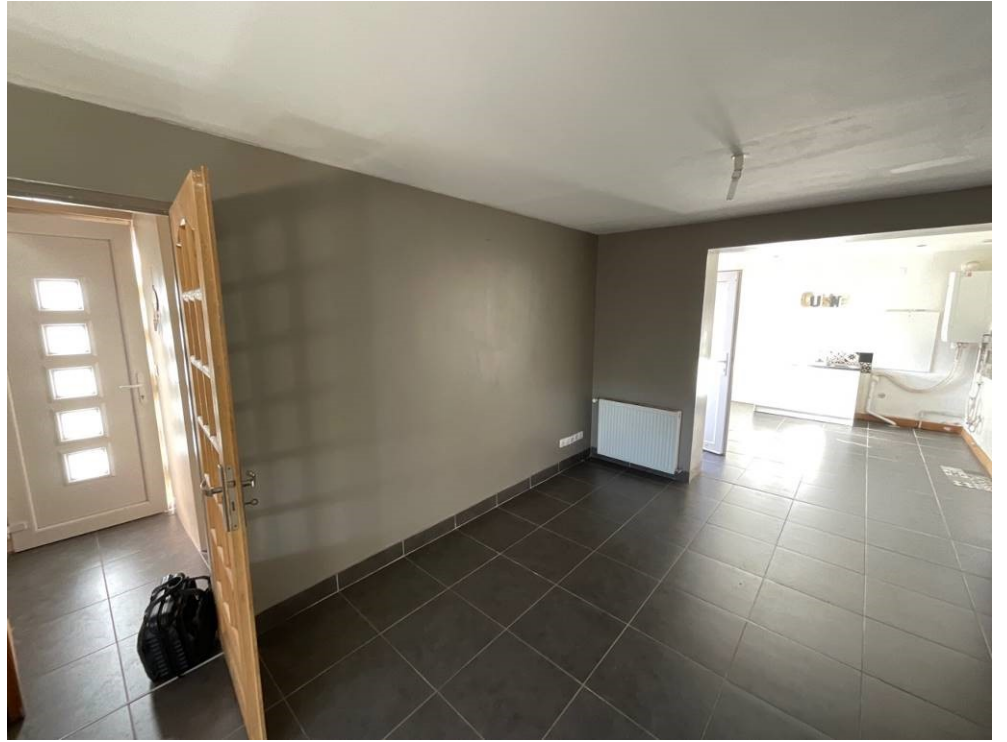
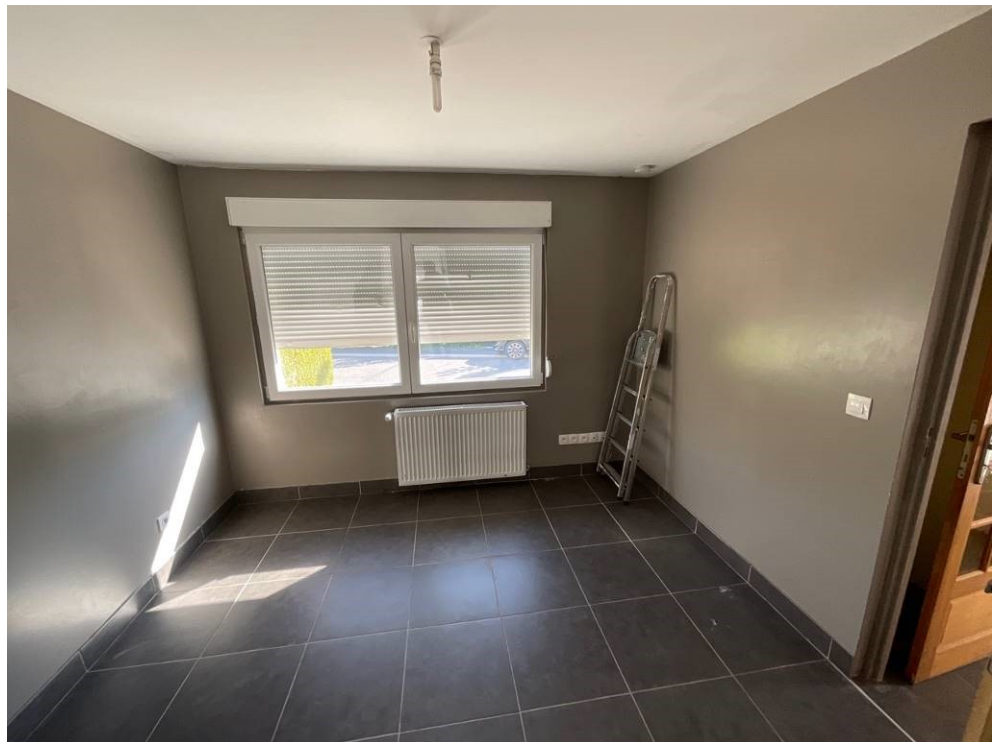
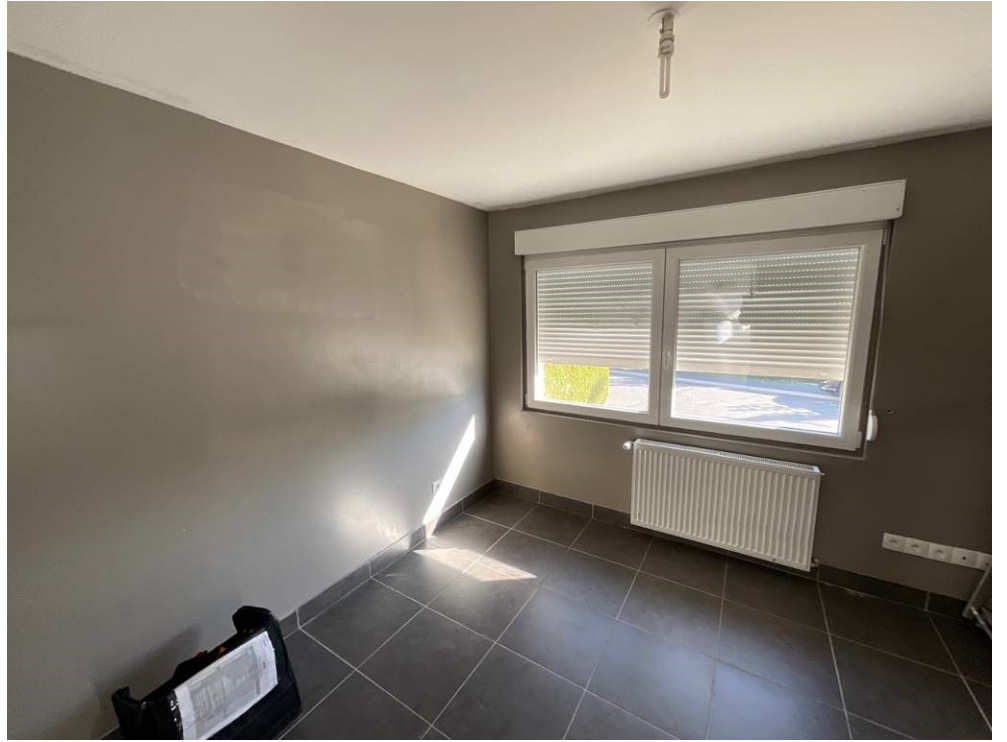
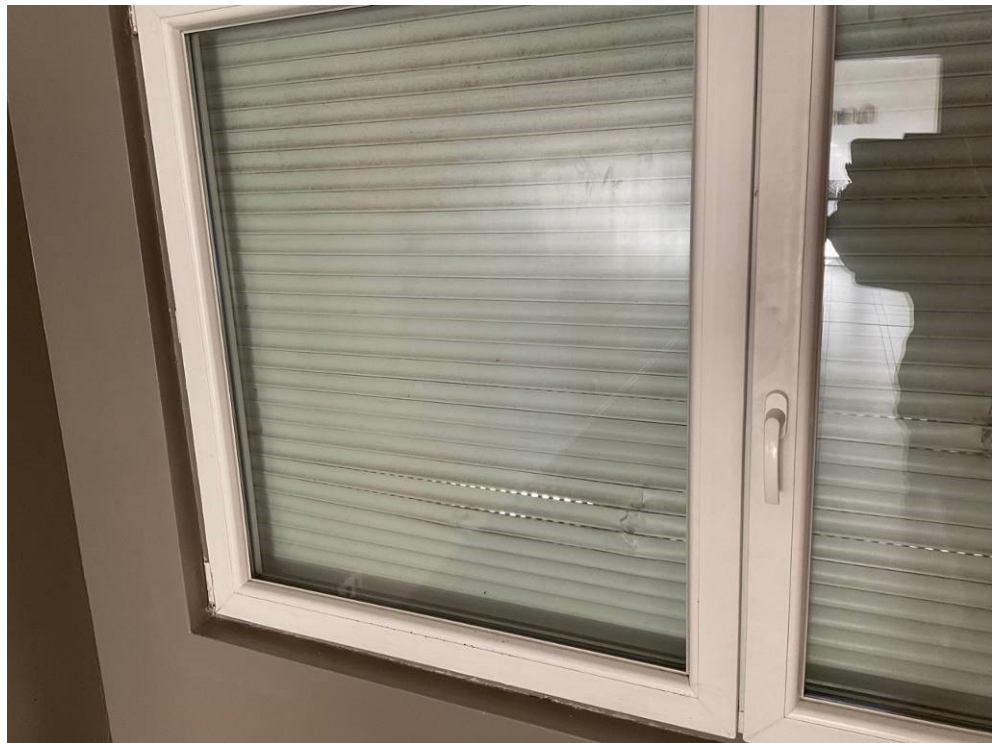
Séjour :

Un ensemble vitré à ouvrant double, bâti ouvrant en PVC blanc, double vitrage sain et non fissuré, caisson de volet, volet à sangle fonctionnel. Je note quelques dégradations sur le volet toutefois.

Second radiateur à eau dans le salon/séjour, en état moyen.

Plafond blanchi, je relève divers cloquages sur l'ensemble.

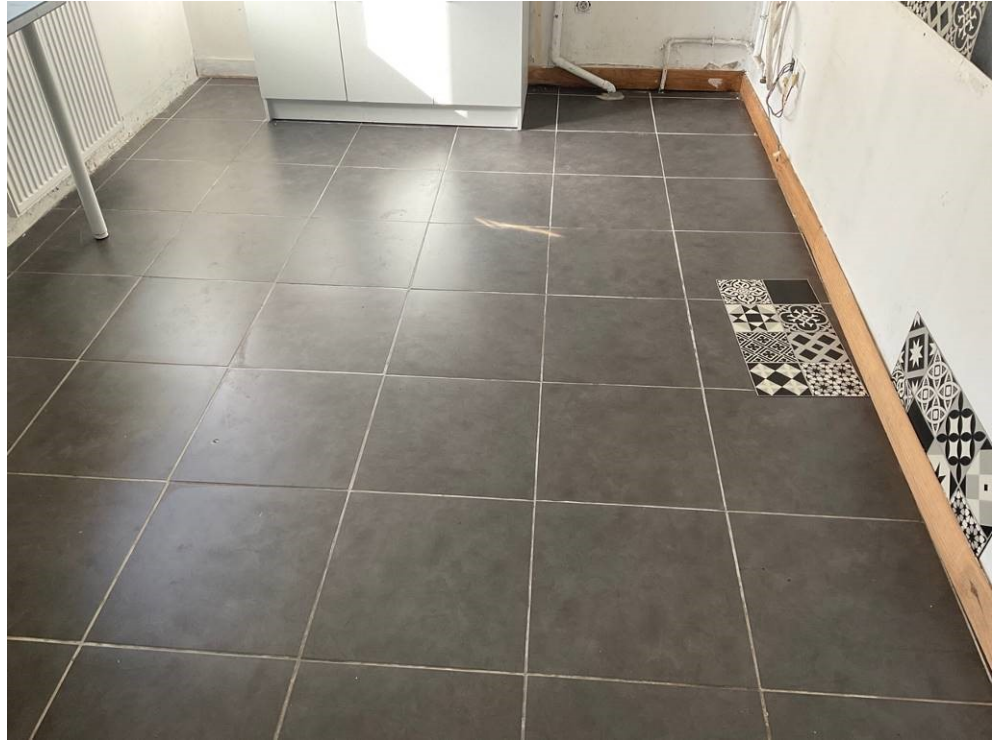
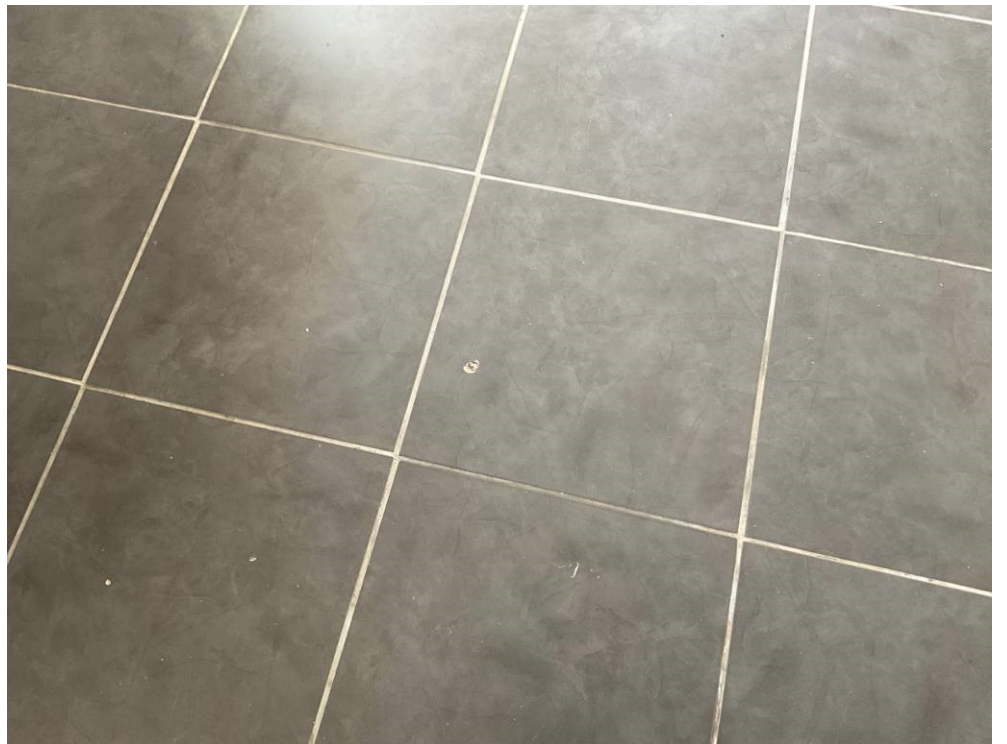
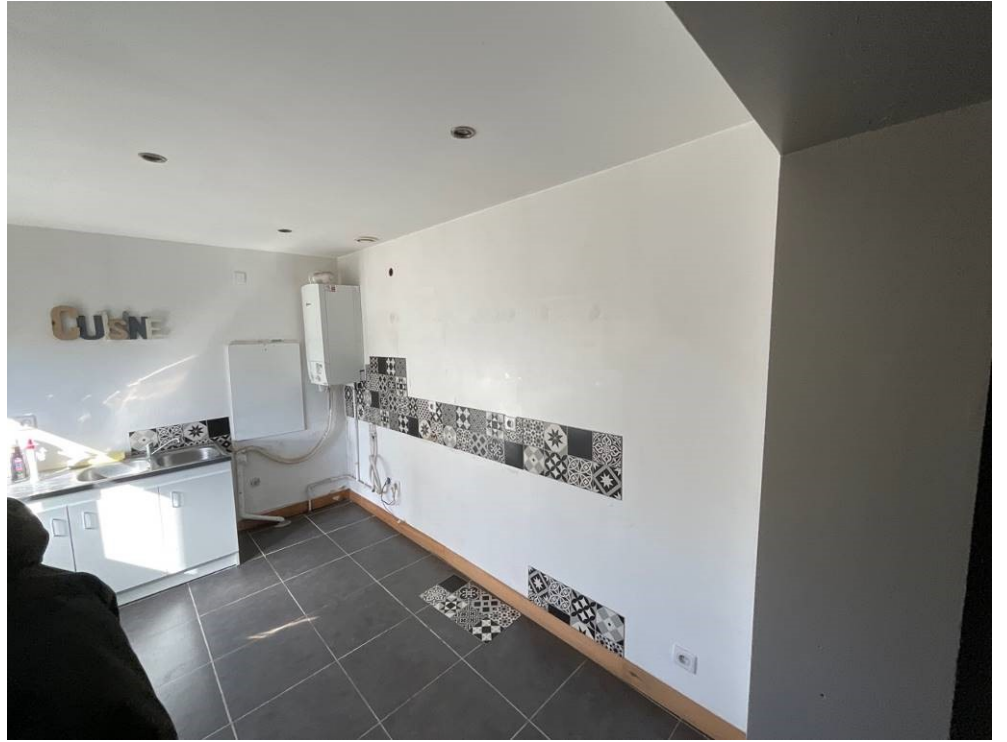
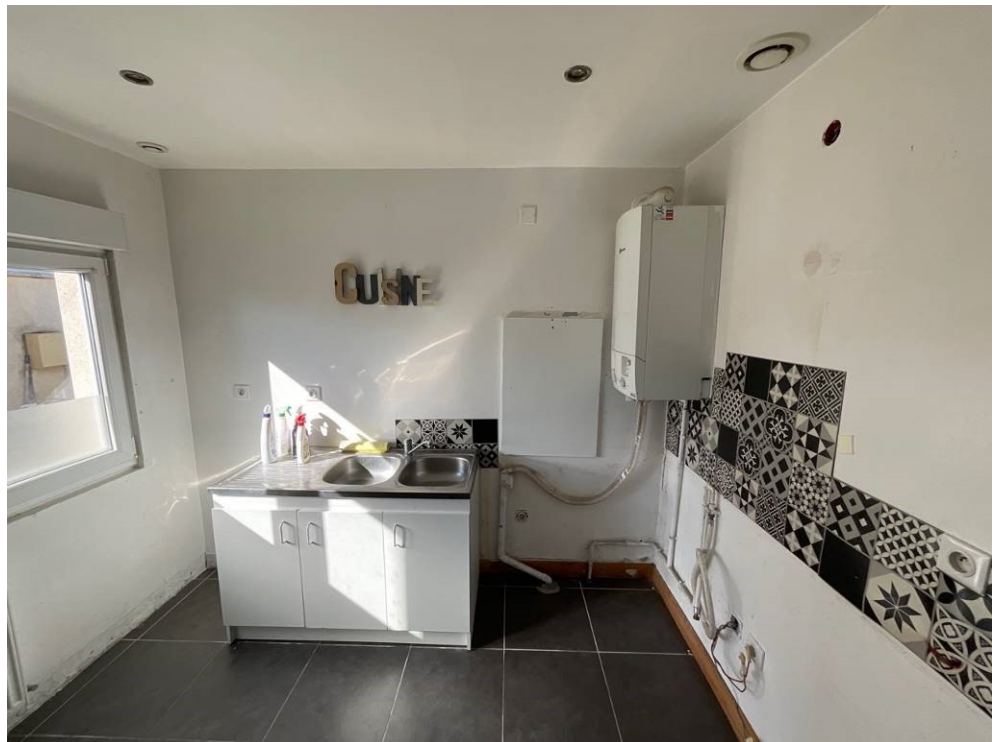
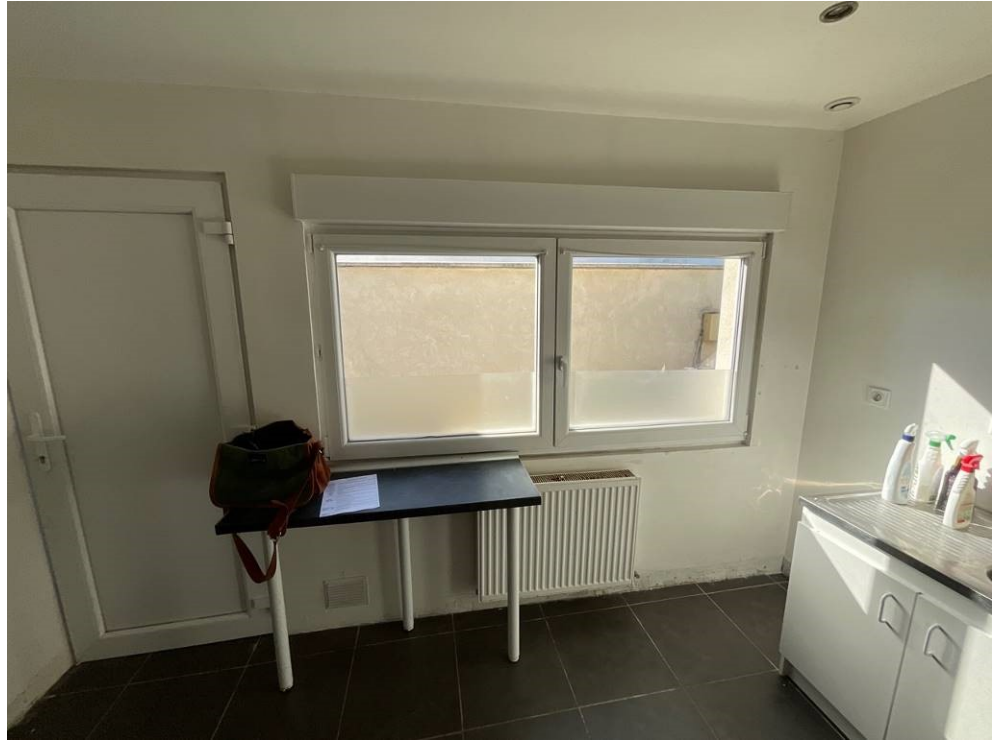
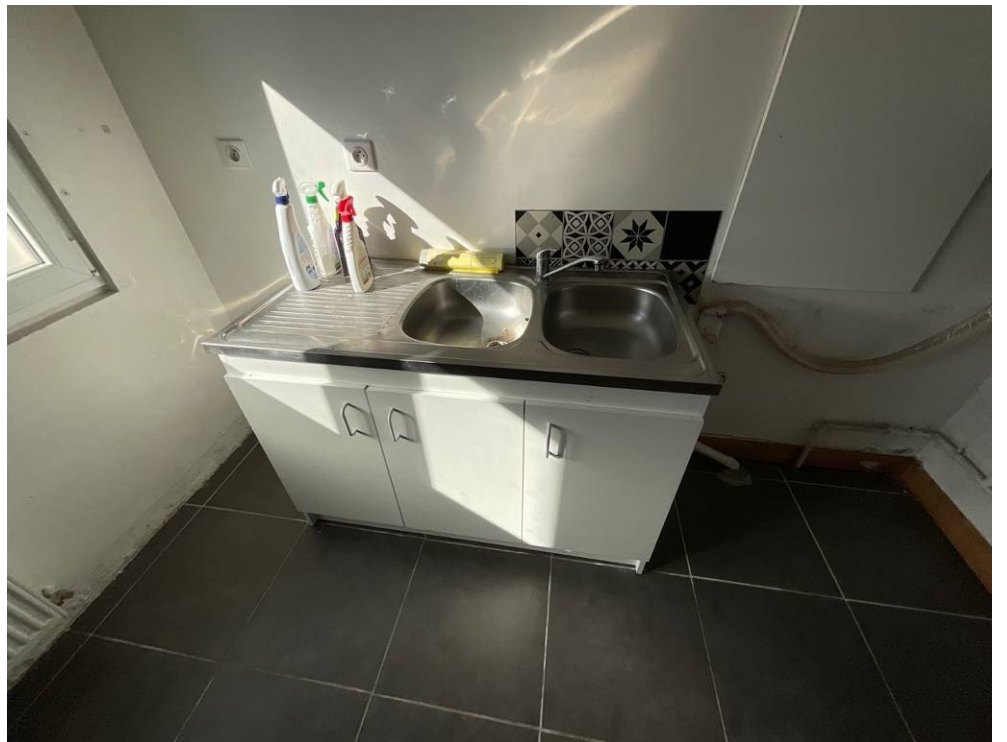
Cuisine ouverte dans la continuité :

Carrelage au sol comme précédemment observé, un léger éclat relevé.

Plinthes partielles en bois, état moyen.

Les murs par placoplâtre en état moyen.

Un radiateur à eau comme précédemment observé, état moyen, encrassé.

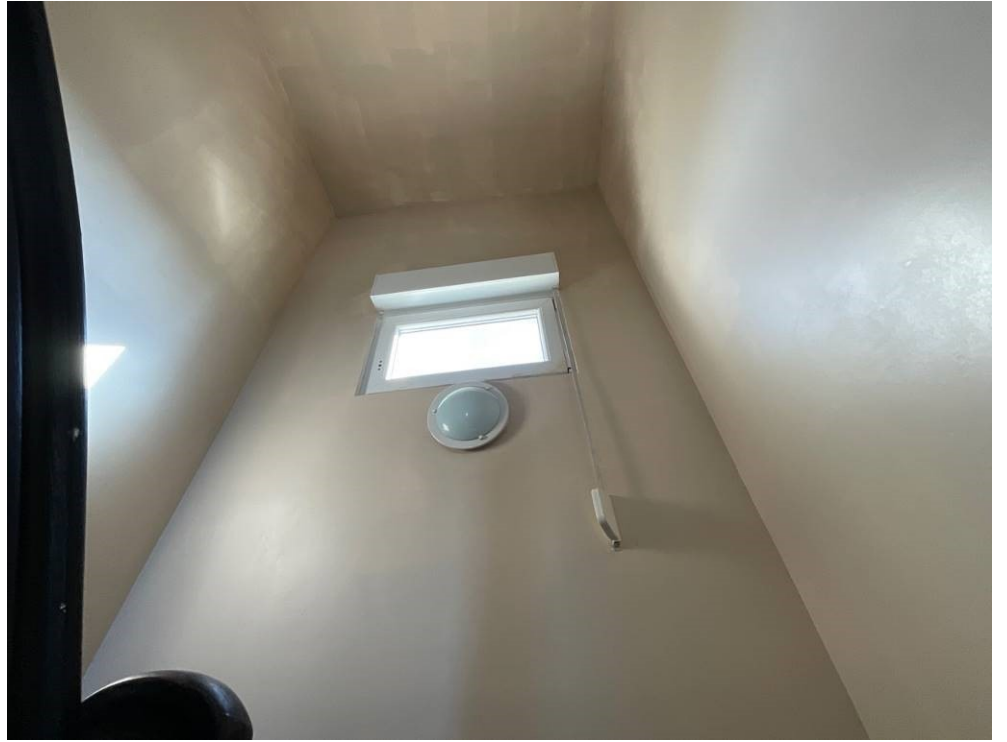
## V. Étage

Second ensemble en partie supérieure. Je note que la sangle est hors d'usage.

Garde-corps en bois avec balustres en état moyen.

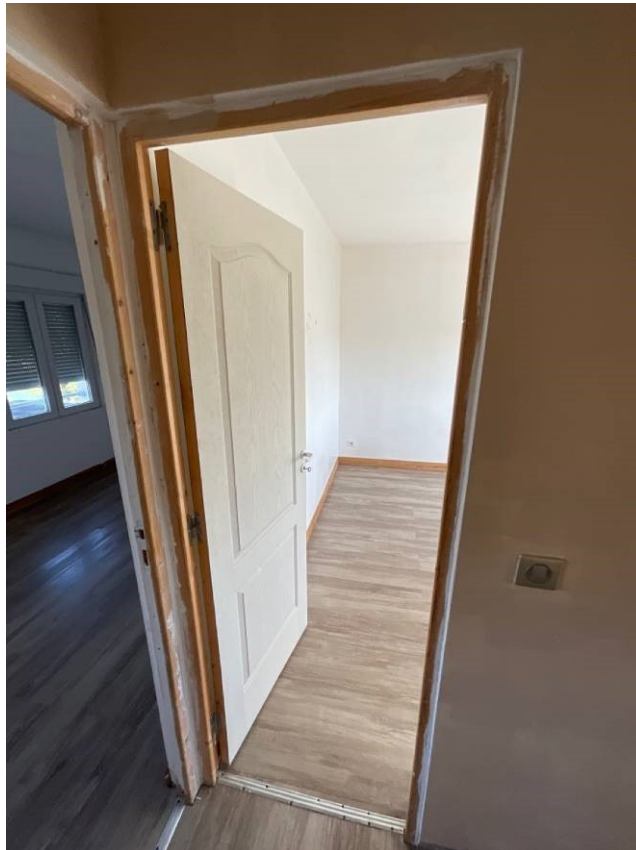
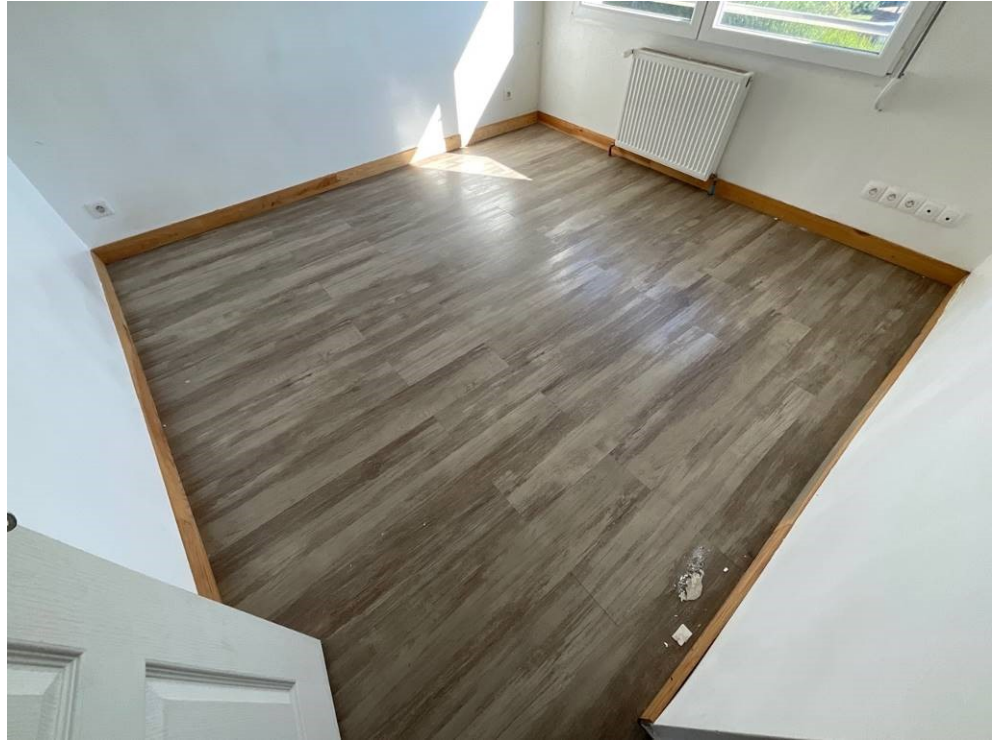
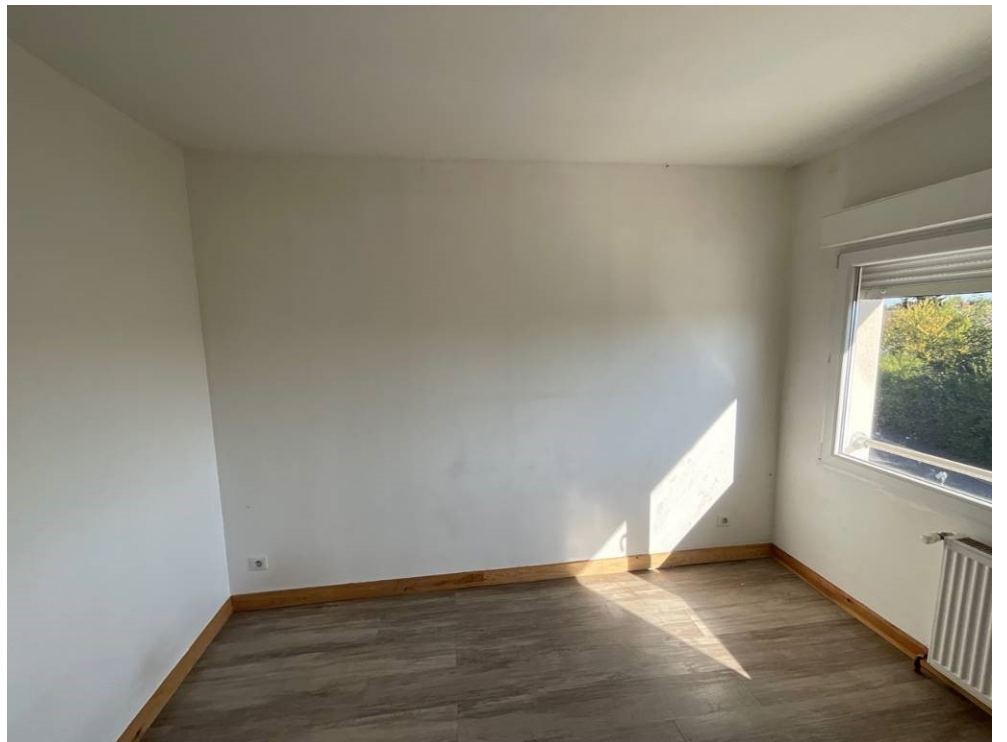
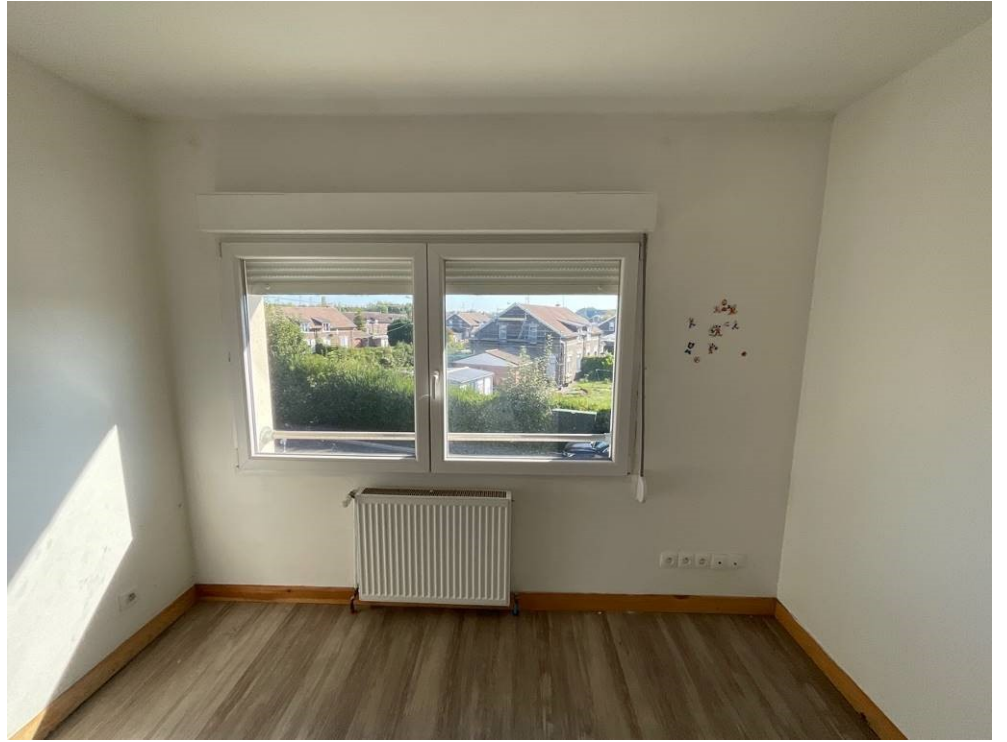
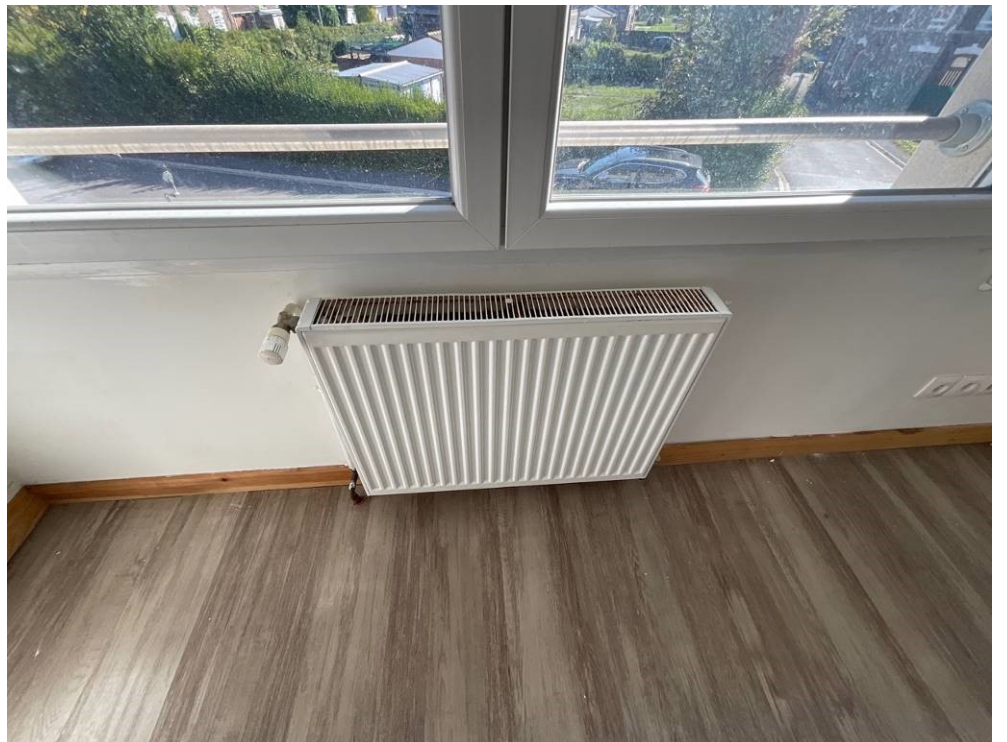
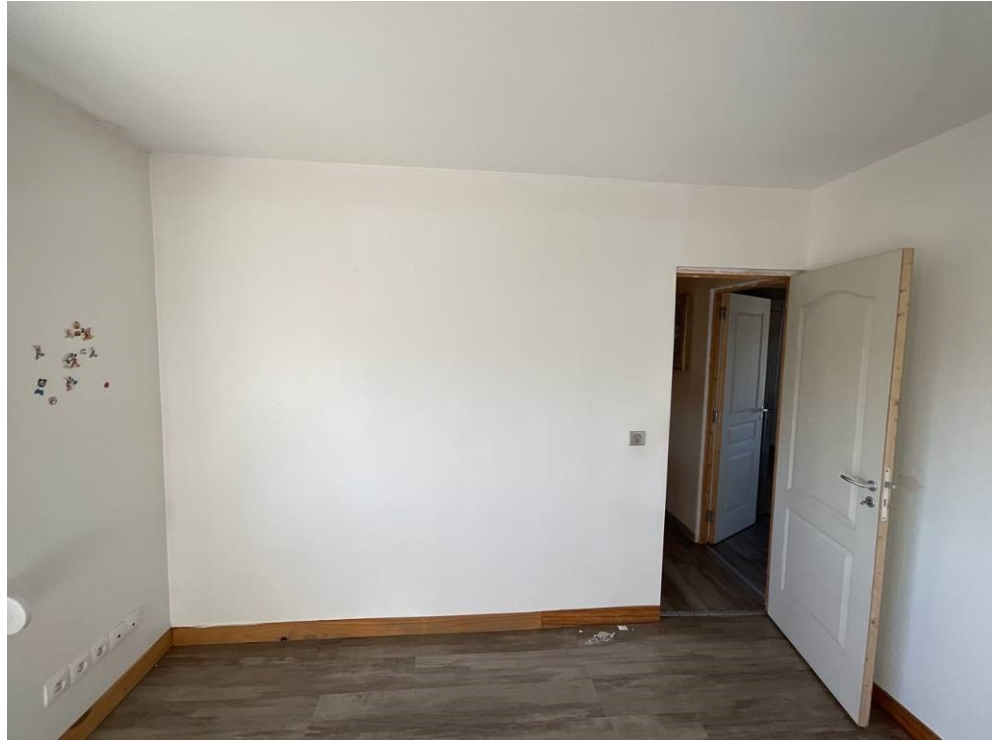
Première chambre :

Plafond avec diverses fissurations, un point lumineux.
