## PROCES VERBAL DE DESCRIPTION

Un immeuble à usage d'habitation sis 17 Sentier d'Hélesmes à ESCAUDAIN (NORD), cadastré à ladite commune sous la référence : section AZ n°278 ;

Me suis rendu ce jour 17 Sentier d'Hélesmes à ESCAUDAIN (NORD), afin de dresser un procès-verbal de description de l'ensemble immobilier cadastré à ladite commune sous la référence : section NO n°146 ;

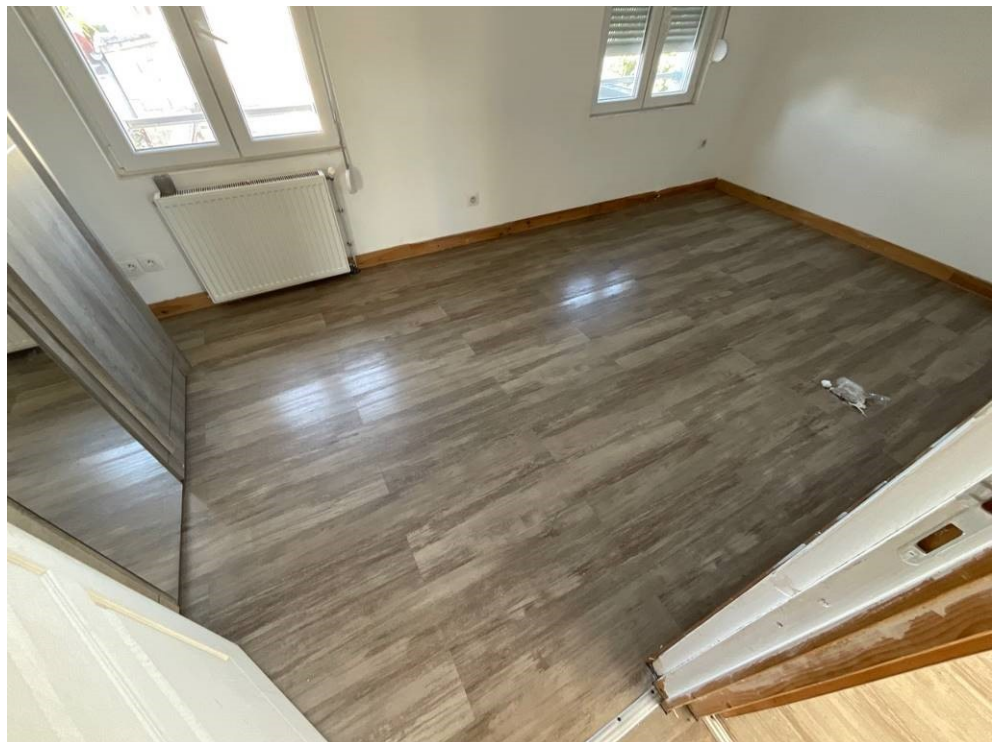
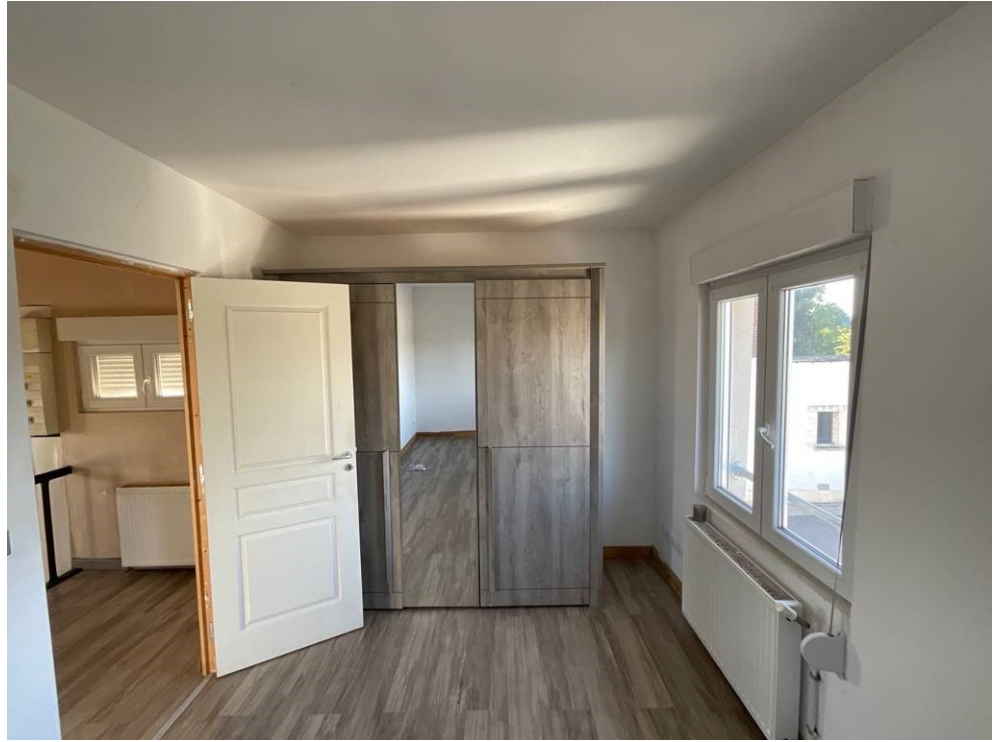
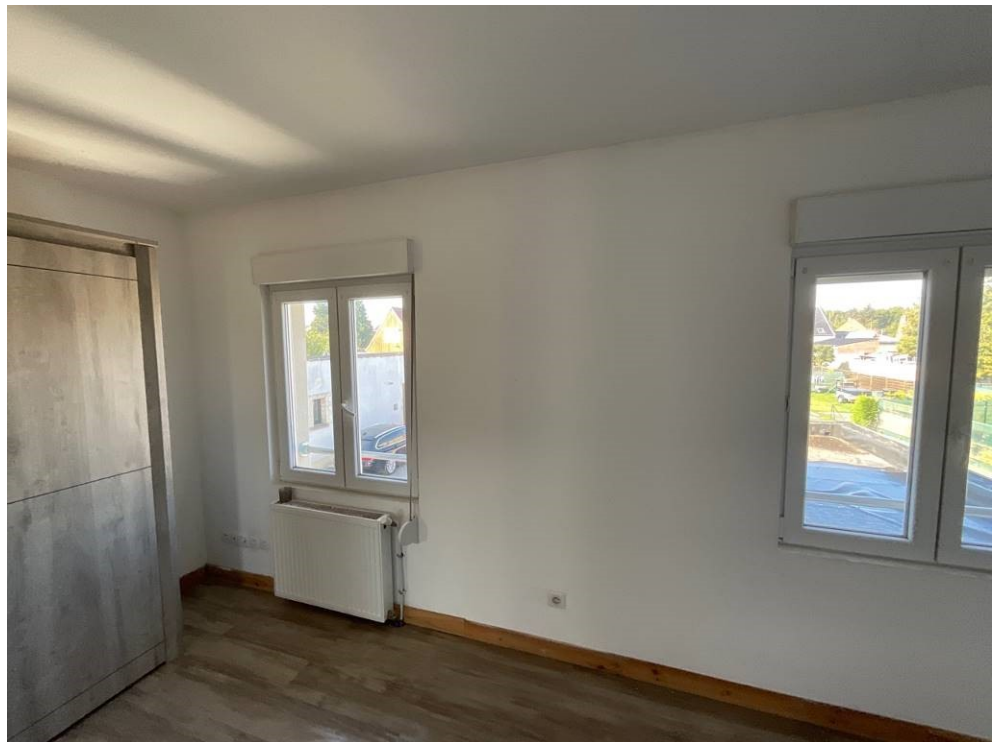
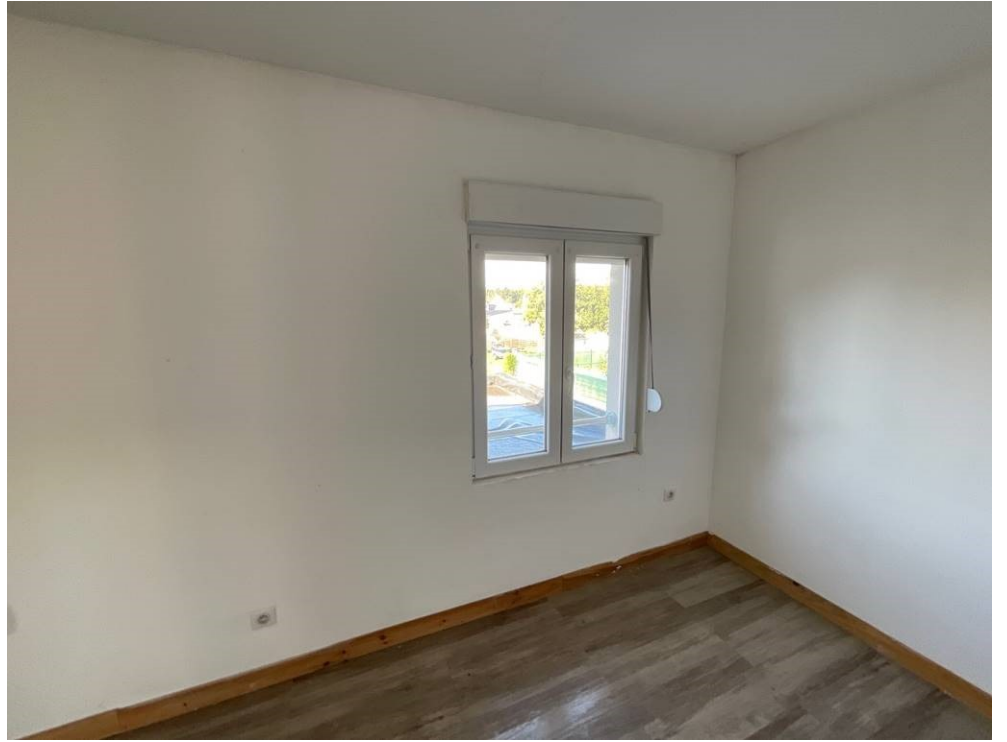
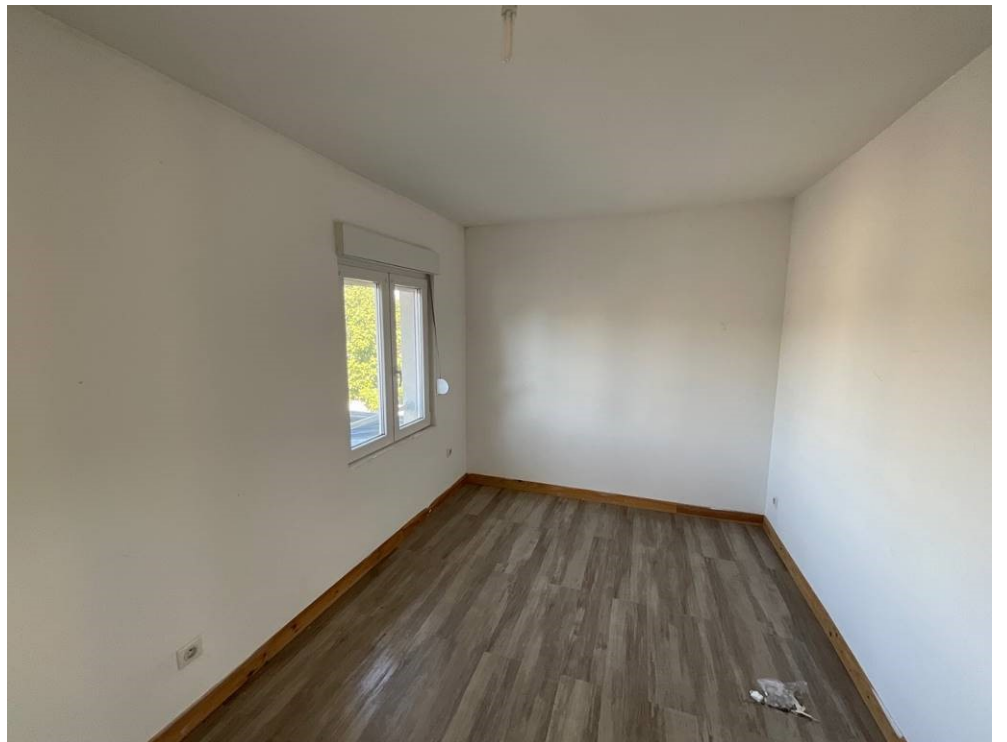
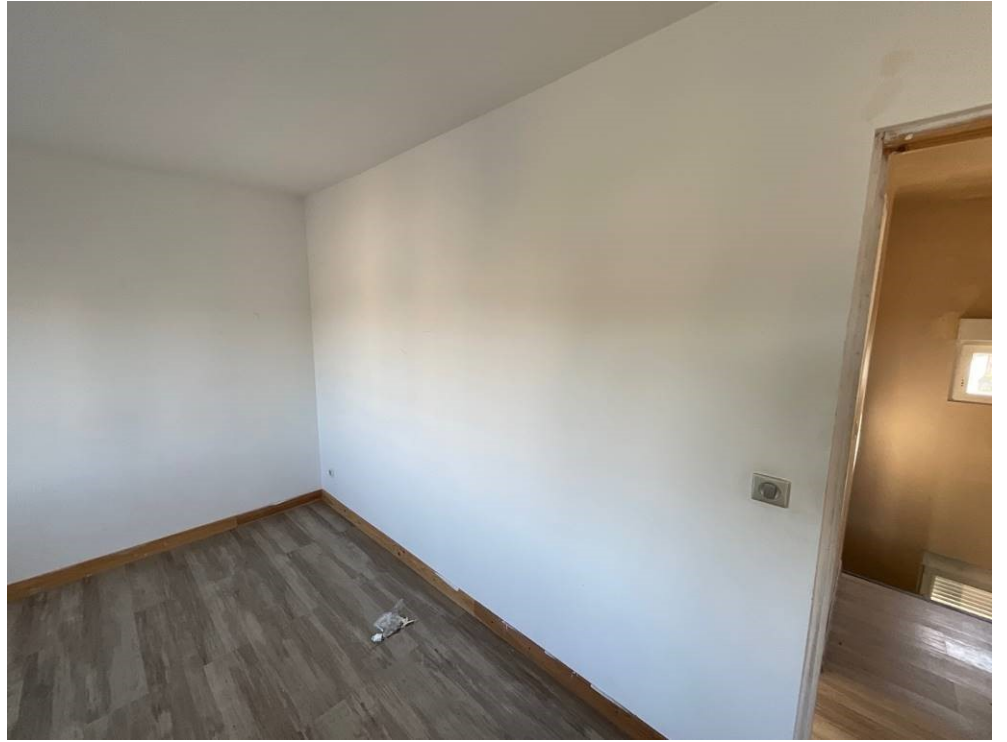
Seconde chambre :

Les murs par placoplâtre, blanchis sur l'ensemble, diverses marques de reprise et fissurations légères relevées notamment au-dessus du bâti de la porte d'accès, laquelle se prolonge au plafond.

Je note en partie gauche sur le mur extérieur des traces type humidité.

Je note concernant le second ensemble qu'un réglage est requis. La poignée verrouille l'ensemble mais ne va pas jusqu'au bout.

Je note que le second ensemble à gauche est hors d'usage.

Plafond blanchi avec diverses fissurations. Ces dernières se prolongent jusqu'au bâti de porte d'accès, un point lumineux de type fiche DCL.

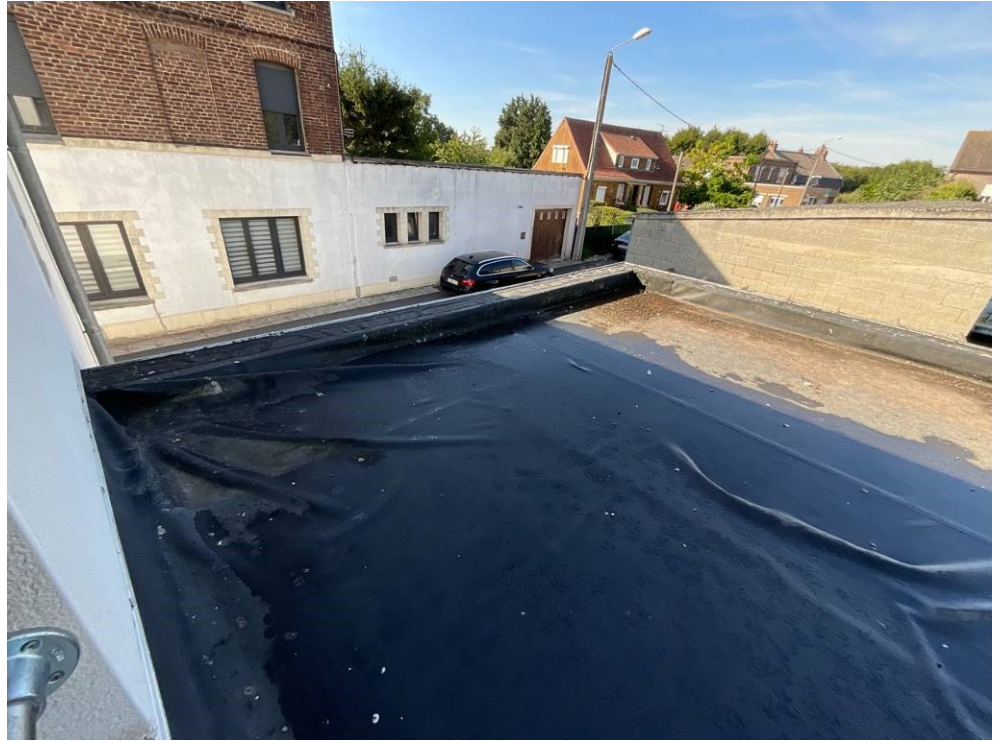
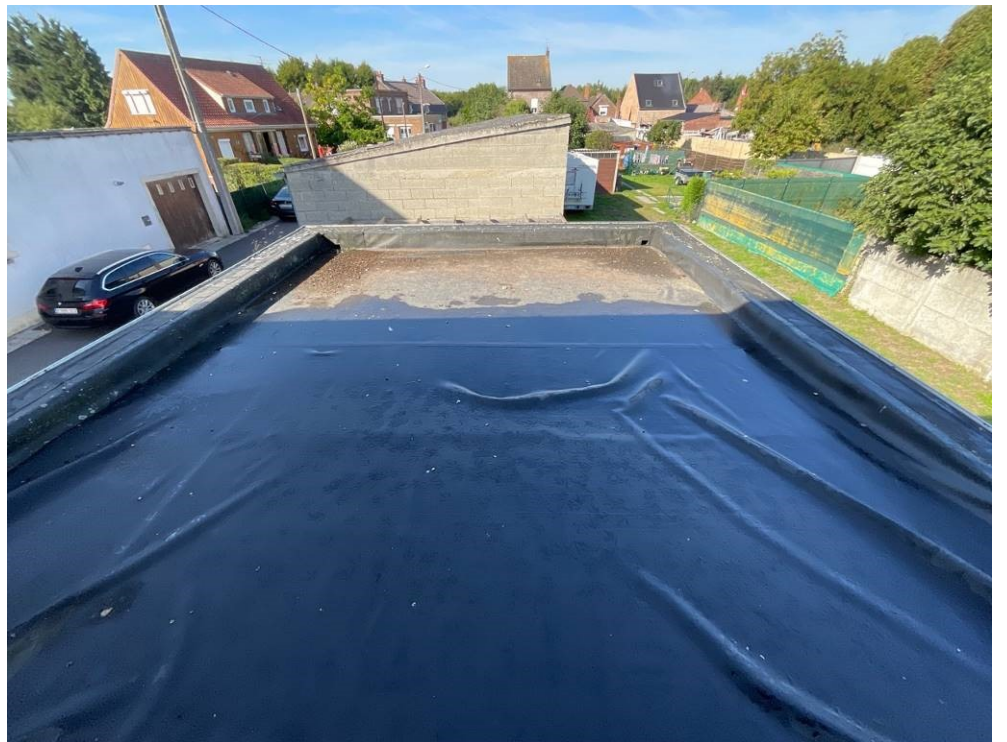
Depuis la fenêtre la toiture correspondant à la cuisine en avancée m'est visible. Sur celle-ci, je relève que le revêtement d'étanchéité est gondolé ainsi que les relevés en pourtour.
