# PROCÈS-VERBAL DE CONSTAT

**PROCES VERBAL DESCRIPTIF n°1**

**Certifie m'être expès transporté à SAINT-ETIENNE, 22 rue Charles de Gaulle, 42000 SAINT-ETIENNE, aux fins d'établir le présent procès verbal descriptif.**

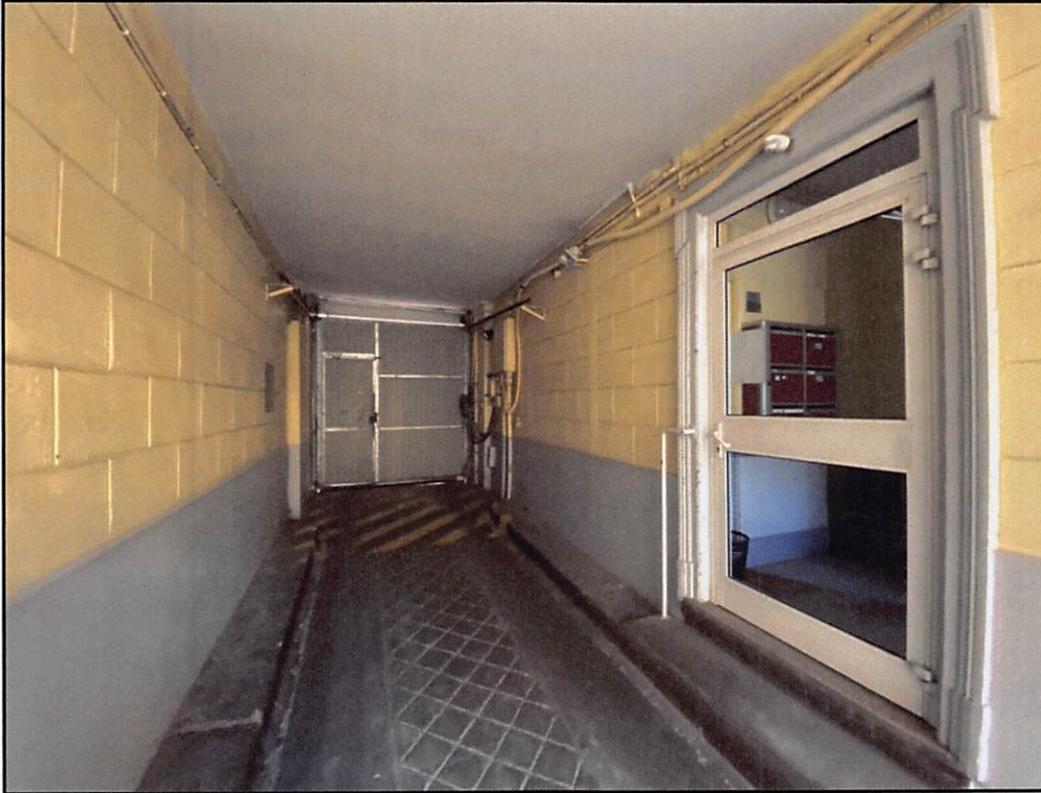
Photographie numéro 13

L'accès au couloir commun de l'appartement saisi s'effectue par une porte vitrée en aluminium à mi-chemin du porche (photographie 13).
