PROCES-VERBAL DE CONSTAT

DOSSIER N°C42163

Me requiert aux fins de procéder à un procès-verbal de description de l'immeuble sis à HARNES (62440) – 23 Avenue Henri Barbusse,

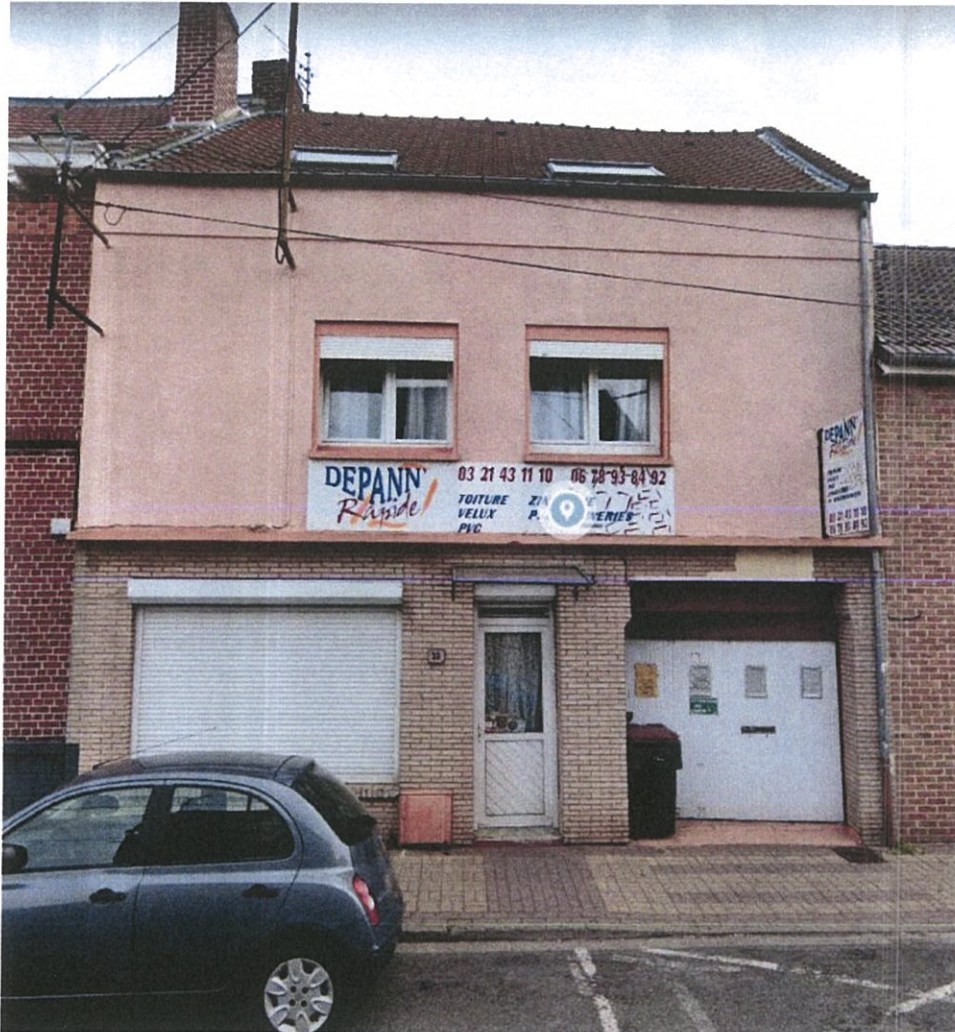
Il s'agit d'une maison de rue mitoyenne de chaque côté avec briques de parement en façade rez-de-chaussée et crépi peint en R+1. L'ensemble est à l'état d'usage.

Je note qu'il y a quelques briques de parement manquantes. L'ensemble est relativement en bon état.

Accès à la maison par une porte PVC vitrée. Le vitrage est complètement cassé, réparé avec du gros scotch grossier.

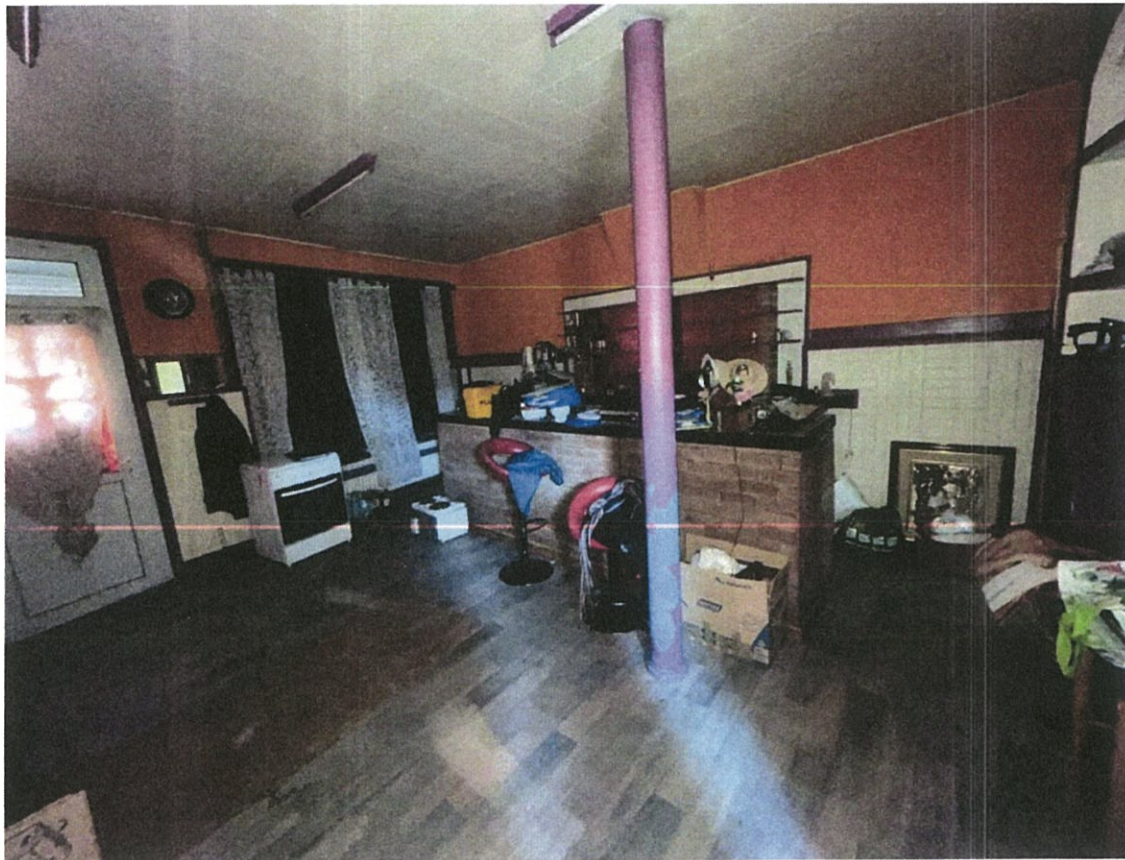
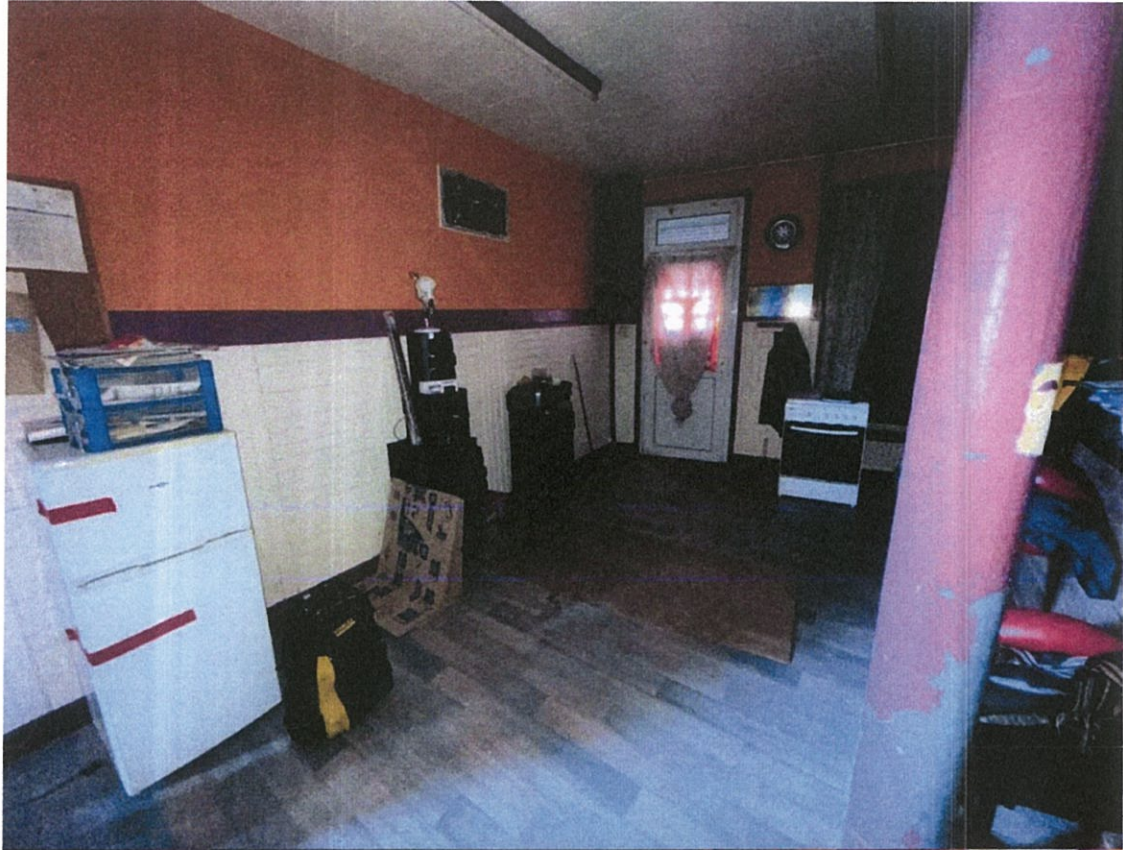
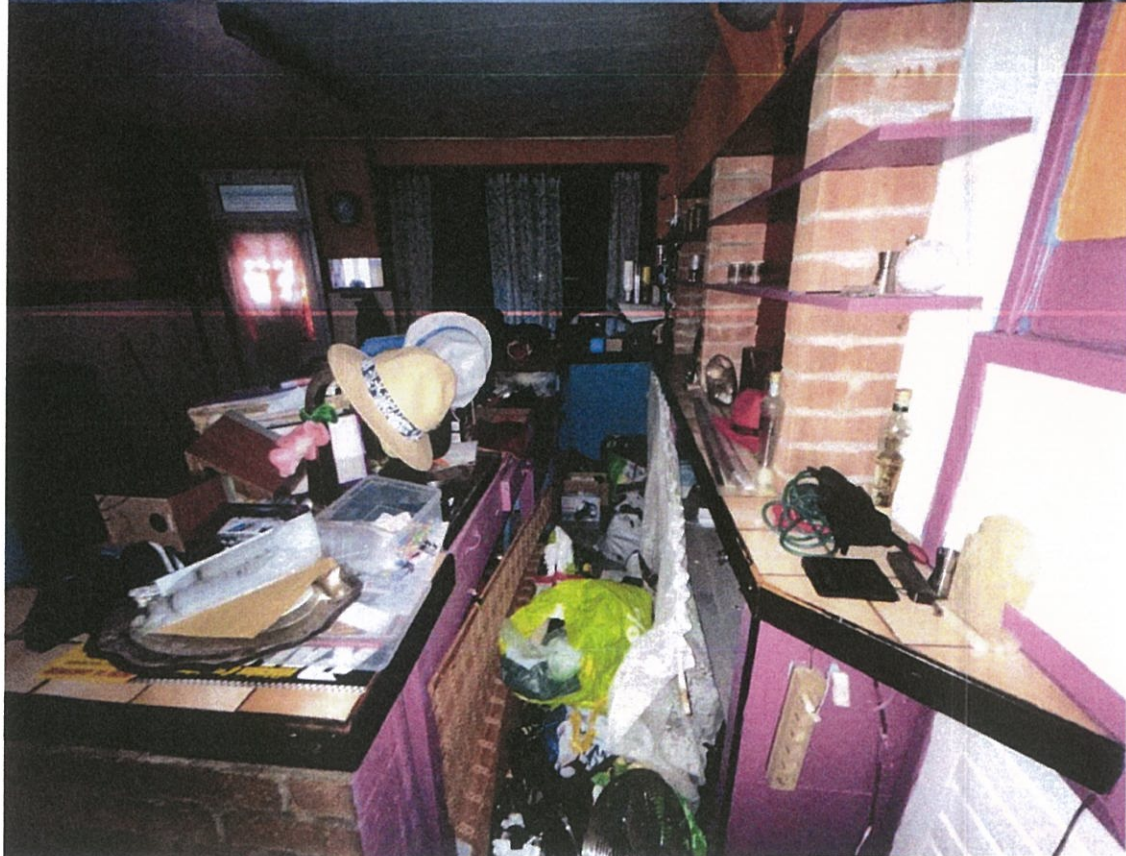
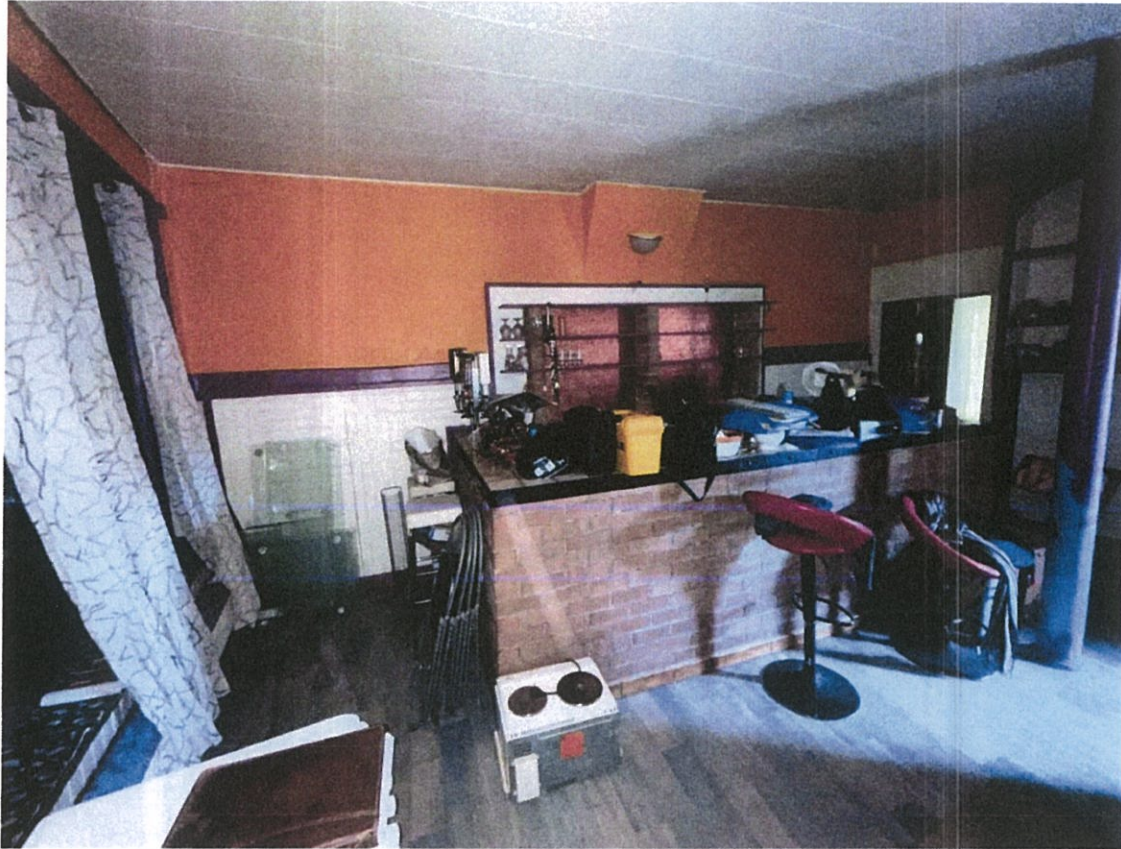
Pièce de vie :

Le sol est recouvert d'un revêtement souple type lino en mauvais état.

Dans cette pièce, je note la présence d'un bar maçonné en briques de taille importante avec plusieurs étagères en bois directement dans la pièce. Le tout est ancien.

Je note également que la maison est occupée par de nombreuses pièces de mobilier, mais ne semble plus occupée par le propriétaire.

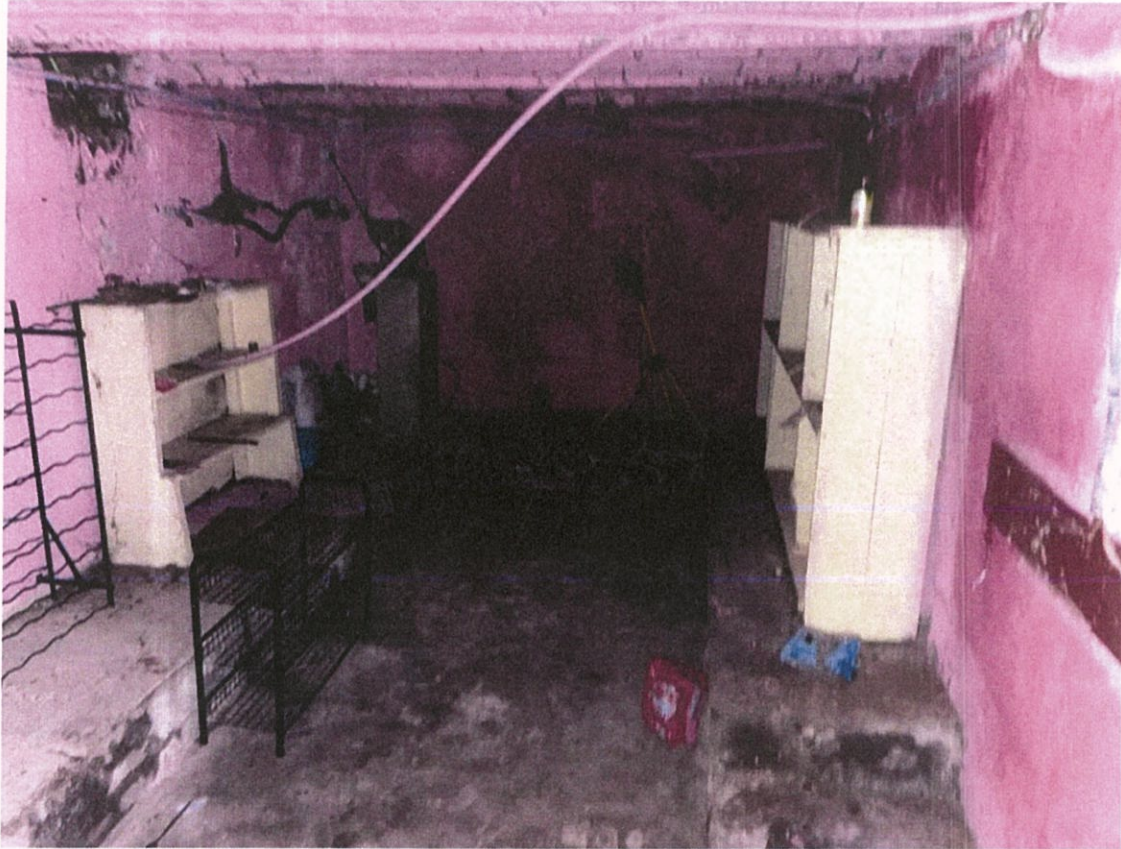
Cave :

Depuis le même dégagement, accès à la cave par une porte pleine peinte en faces interne et externe, descente d'escalier béton. L'ensemble est à l'état brut. Quelques éléments peints au niveau de la cave et l'ensemble est sain. Il s'agit d'une cave voûtée.

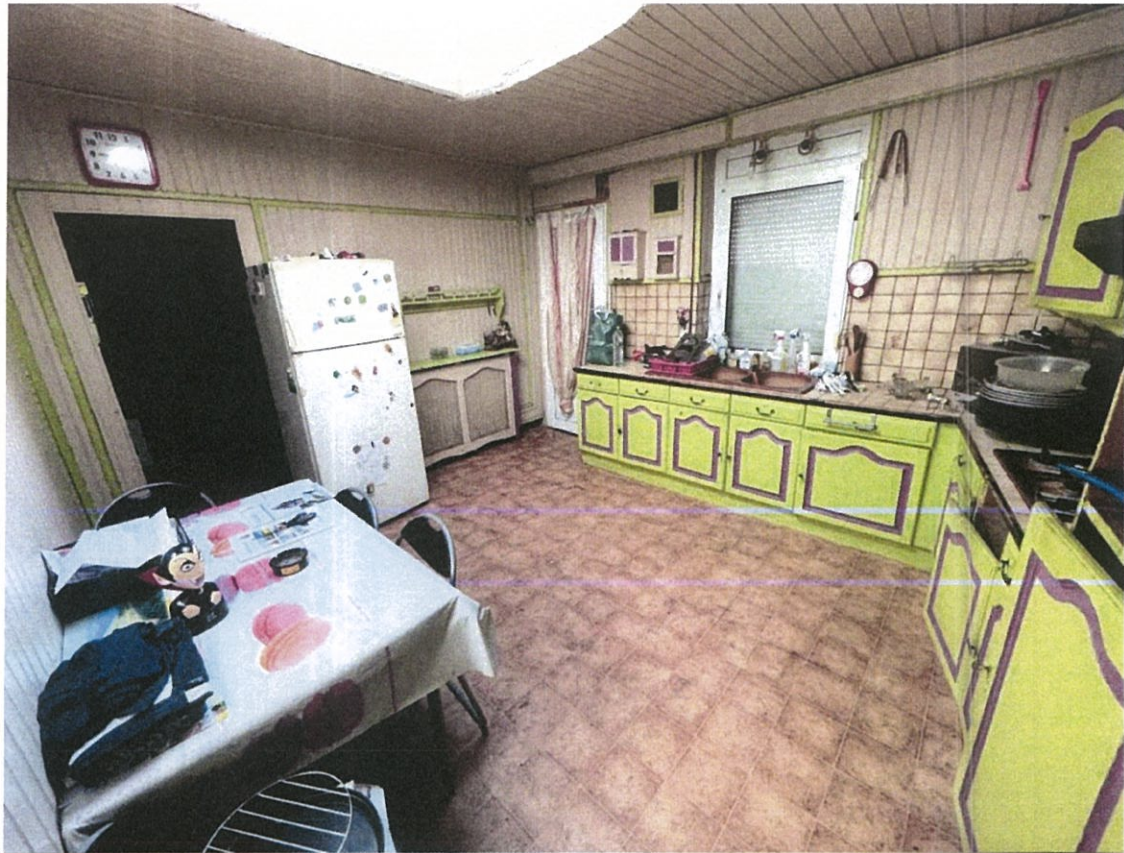
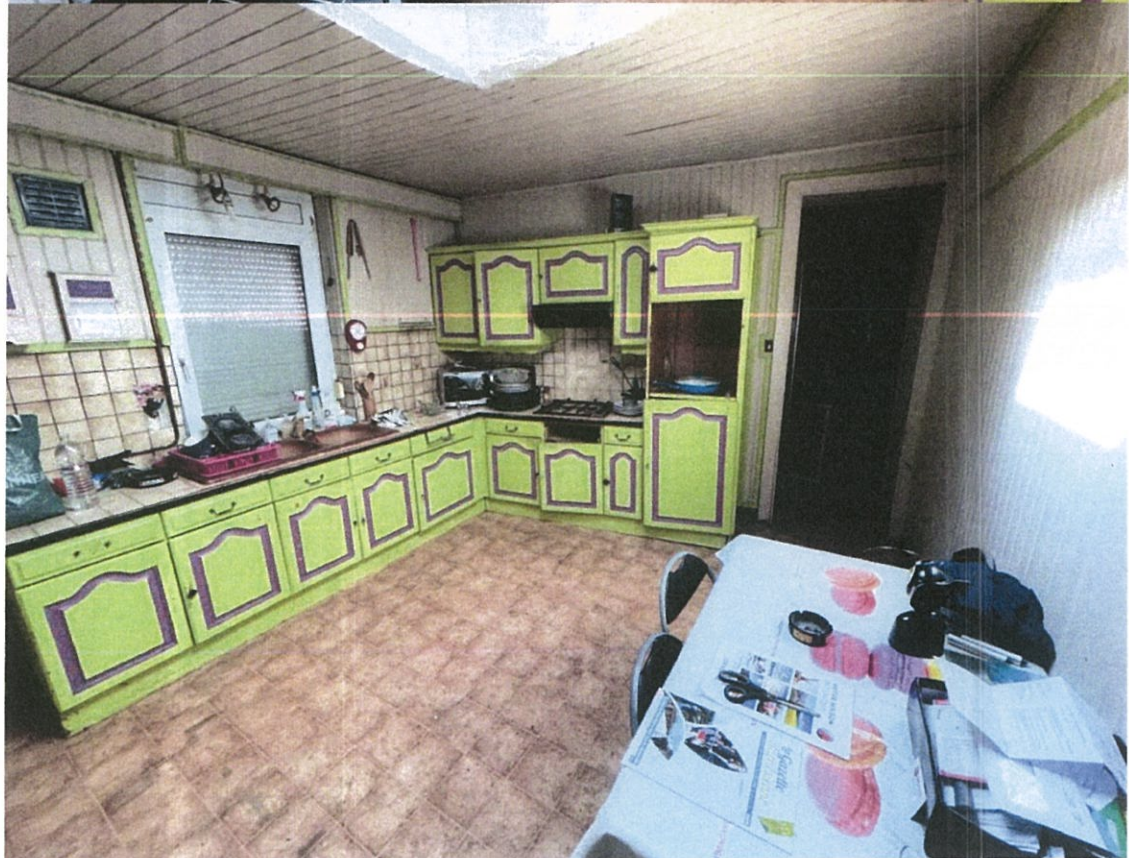
Cuisine :

Le sol est recouvert d'un revêtement souple type lino imitation carrelage. L'ensemble est ancien, en mauvais état.

Il existe huit portes de placard en partie basse, quatre portes de placard en partie haute et une colonne à l'extrême droite. L'ensemble est ancien et est en mauvais état.

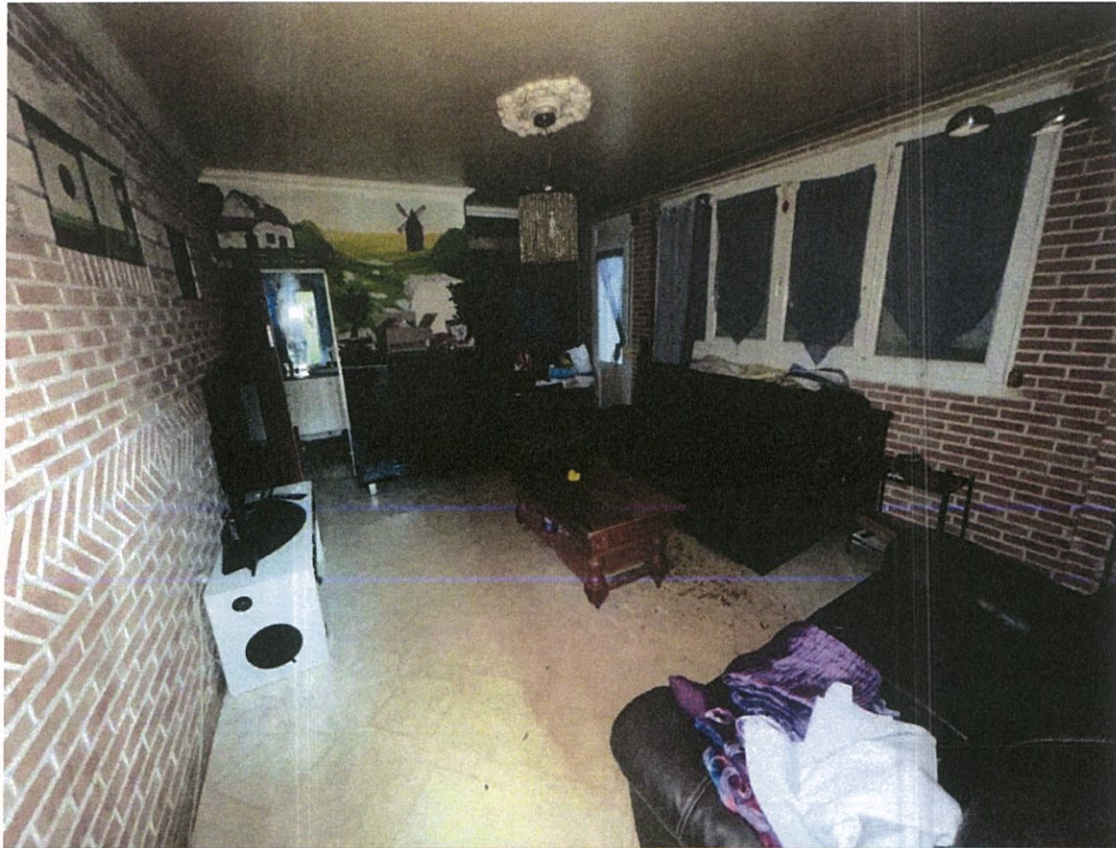
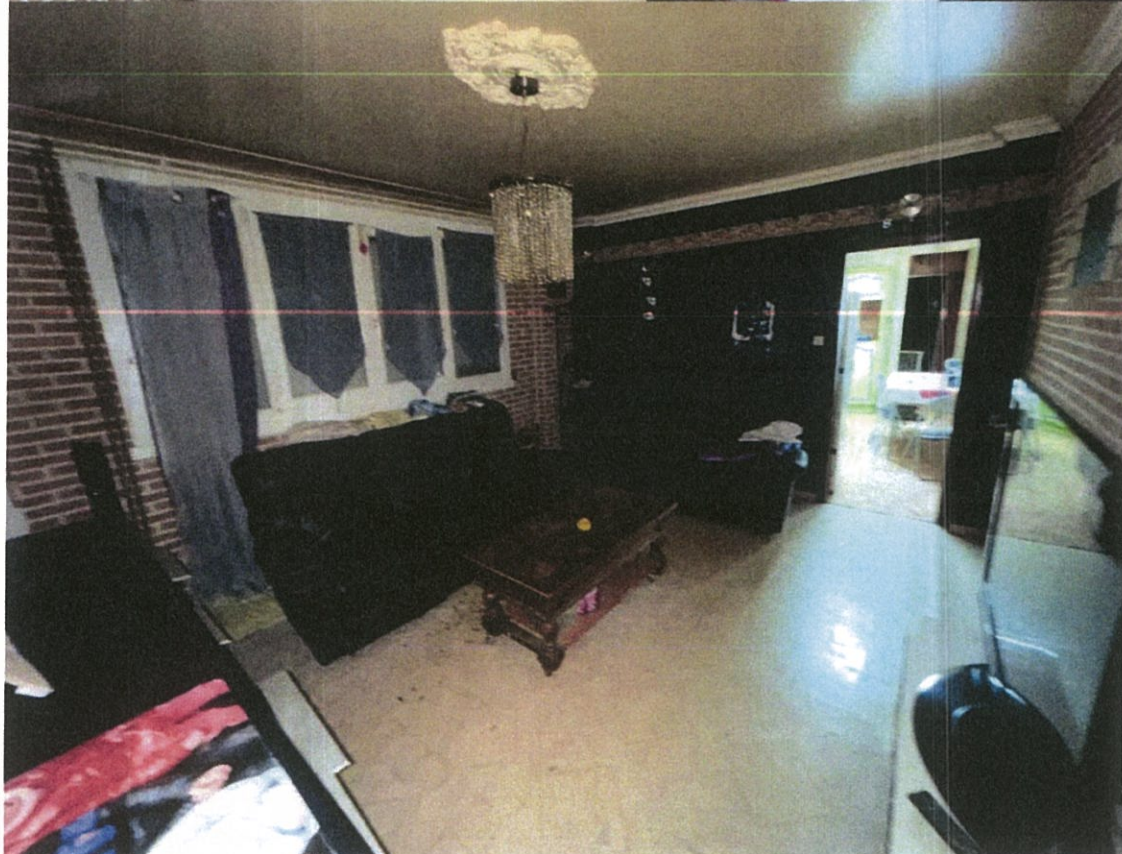
Pièce de vie arrière :

Le sol est recouvert d'un revêtement type lino hors d'état. De nombreuses traces de brûlure de cigarette sont présentes à ce niveau.

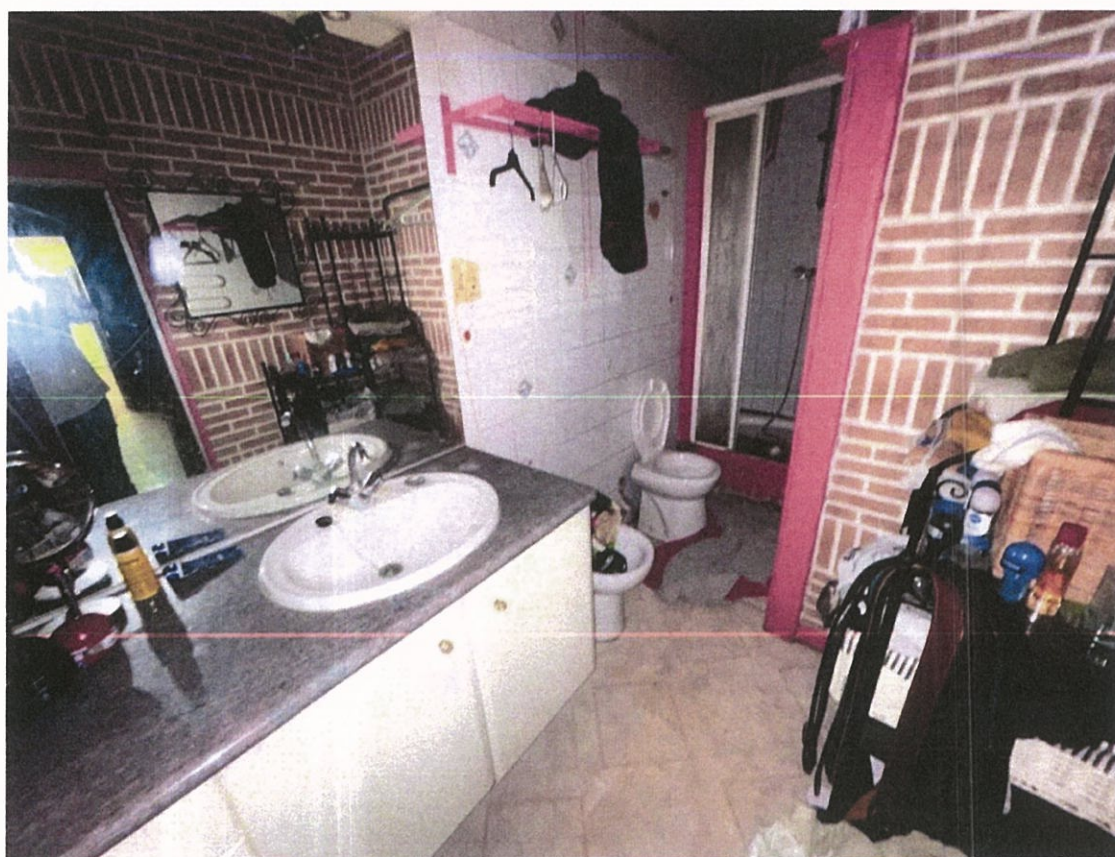
Salle de bains :

Une chaise de toilette type sanibroyeur et une cabine de douche avec robinetterie mitigeur. L'ensemble présente de larges taches d'humidité en partie basse et le tout est à revoir.
