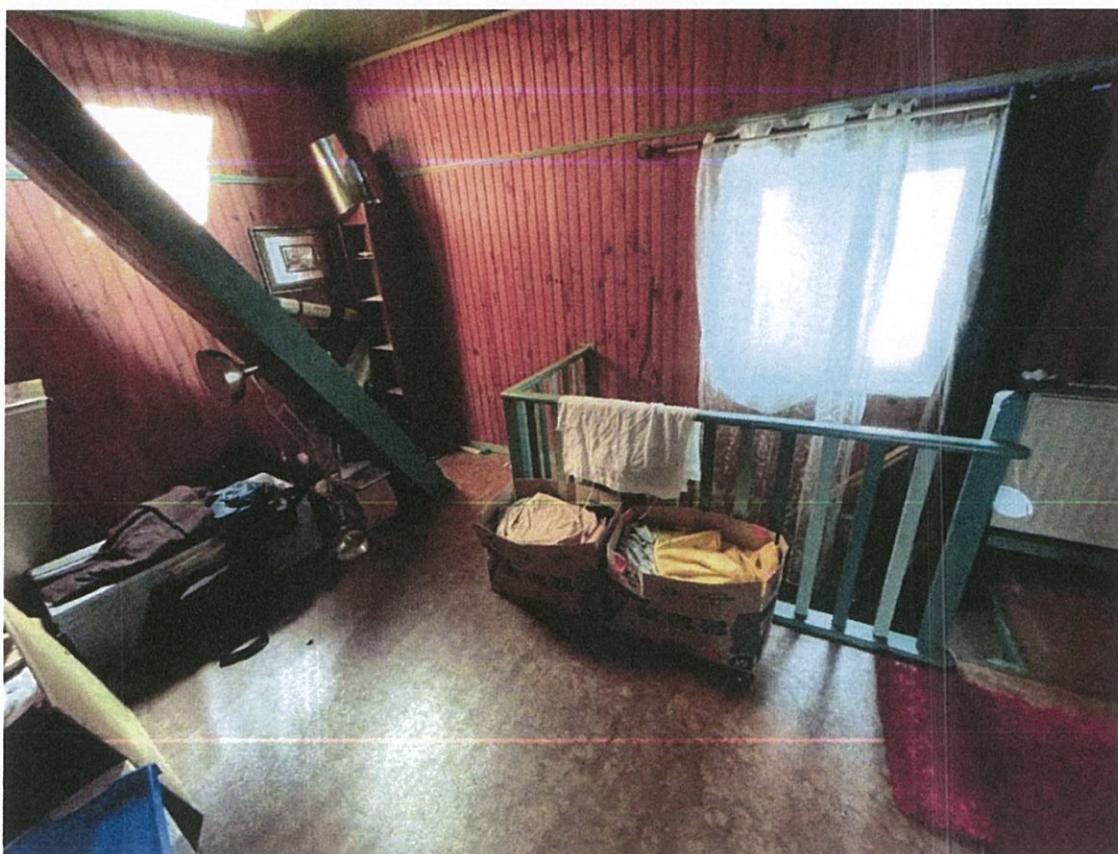
Palier :

Le sol est recouvert d'un revêtement souple type lino. L'ensemble est très ancien.

Les murs sont recouverts de lambris bois.

Plafond peint avec un point lumineux sans ampoule.

Je note la présence d'une fenêtre qui a été dissimulée par un panneau PVC transparent.

Présence d'un radiateur chauffage central sur ce palier également.

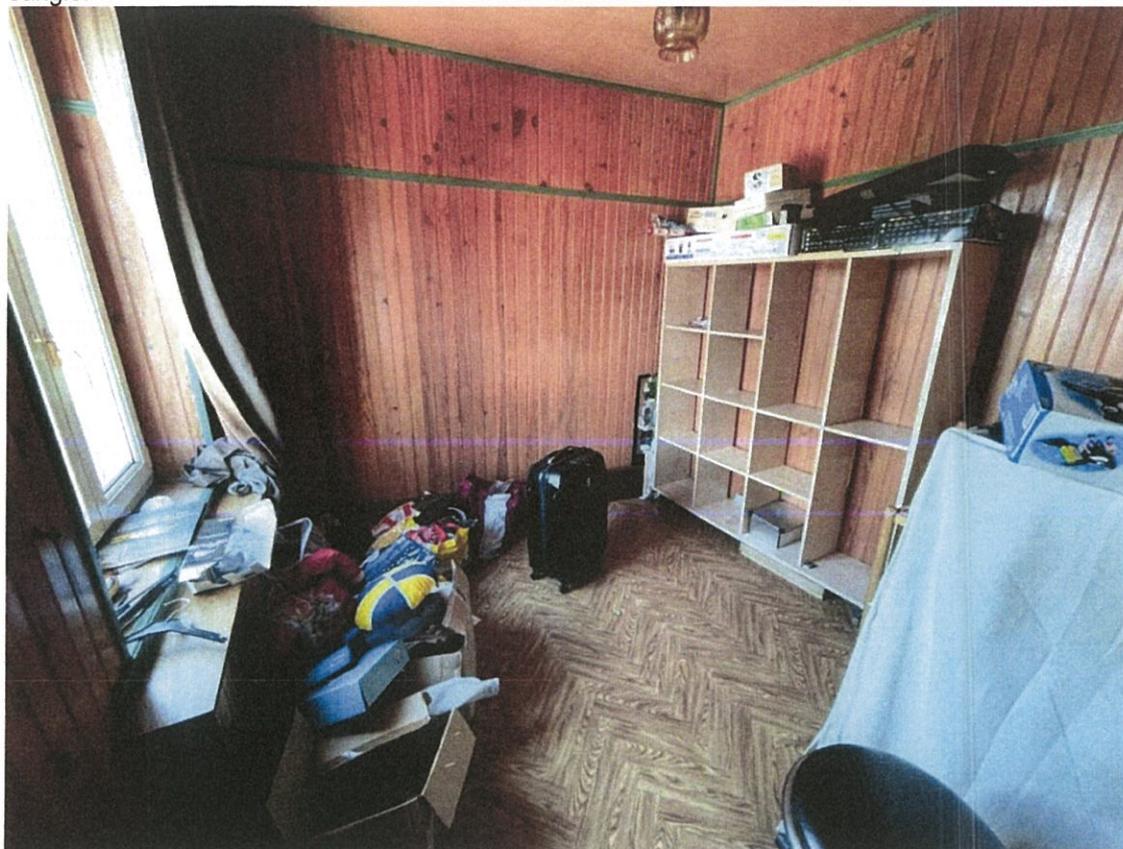
Première chambre en face de la montée d'escalier :

Accès par une porte type accordéon. Une barre de seuil métallique.

Revêtement souple type lino hors d'état.

Les murs sont recouverts de lambris bois.

Plafond peint.

Un point lumineux.

Une fenêtre deux vantaux, menuiserie PVC, double vitrage, qui est équipée d'une persienne à sangle.

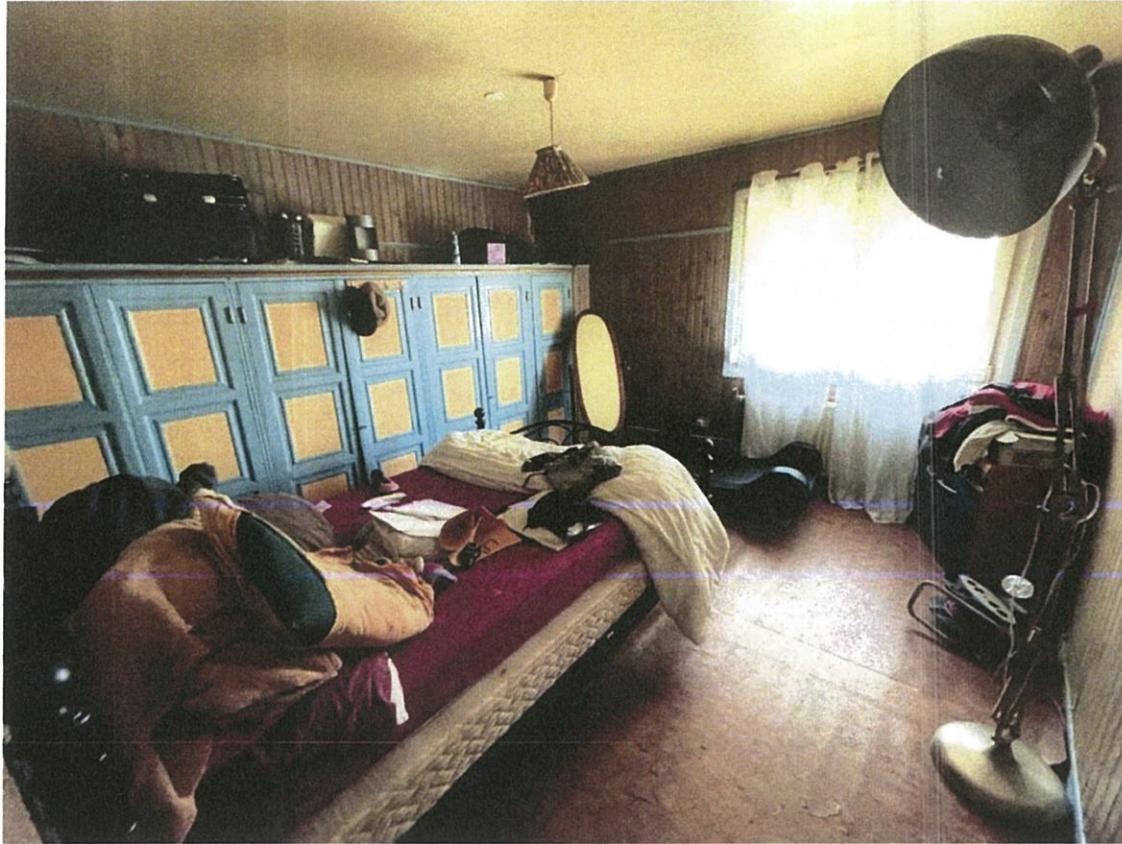
Deuxième chambre :

Revêtement souple type lino au sol.

Les murs sont recouverts de lambris bois.

Plafond peint. Un point lumineux en partie centrale.

L'ensemble est très ancien.

En façade de rue, une fenêtre deux vantaux, menuiserie PVC, double vitrage, ouverture oscillo-battante.

Fenêtre sous laquelle se trouve un radiateur chauffage central.

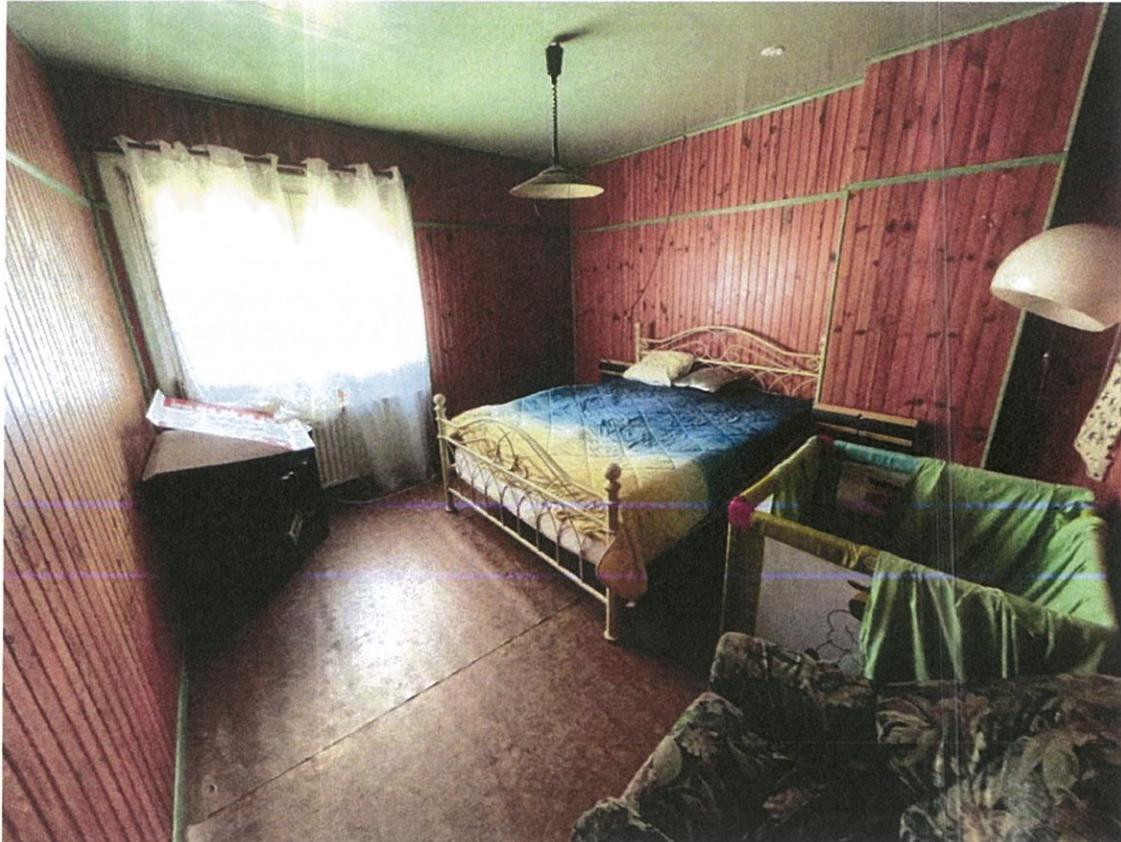
Troisième chambre :

Accès par une porte type accordéon. Une barre de seuil métallique.

Revêtement souple au sol.

Les murs sont recouverts de lambris bois.

Plafond peint. Un point lumineux.

Une fenêtre deux vantaux, menuiserie PVC double vitrage, vitrage intact. L'ensemble équipé d'une persienne à sangle en mauvais état.

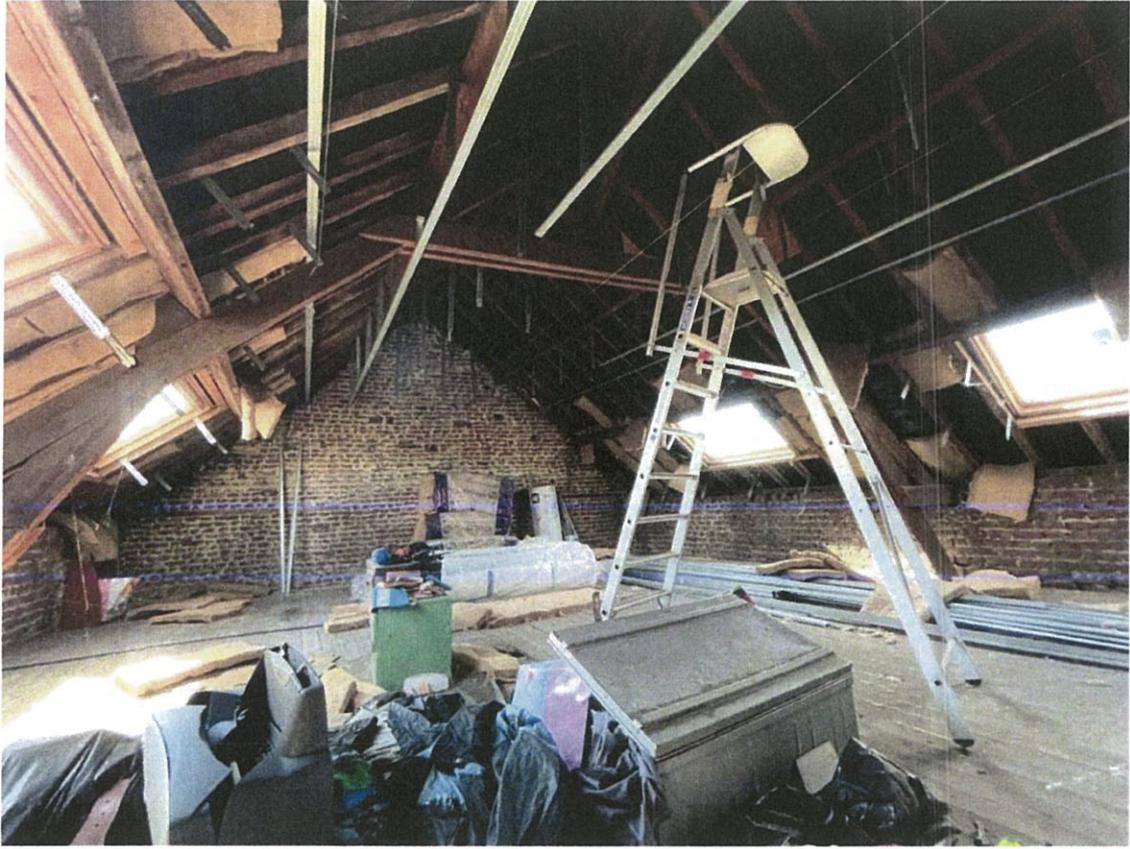
Grenier :

Depuis le palier, il existe un escalier fixe donnant accès au grenier.

Il existe une trappe basculante.

Au niveau du grenier, l'ensemble est à l'état brut ; plancher bois.

Je note cependant que des travaux d'isolation et de placage avaient été débutés et l'ensemble est à reprendre totalement.

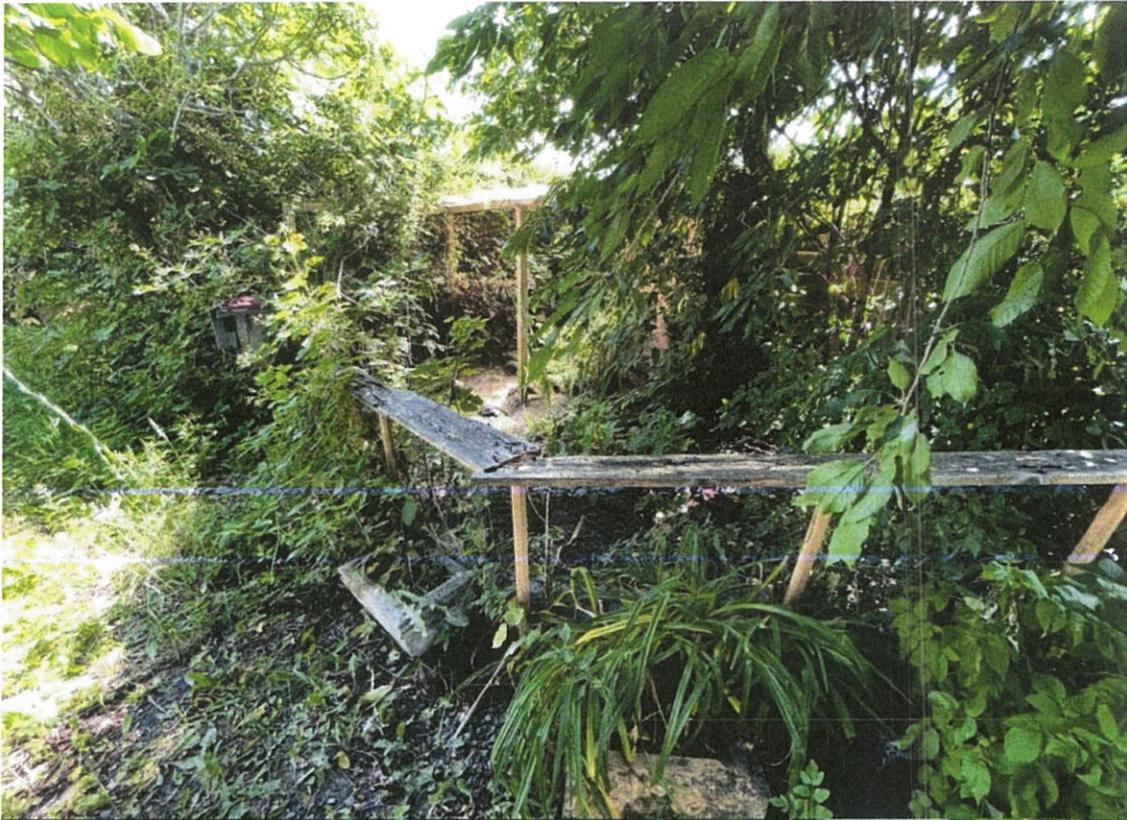
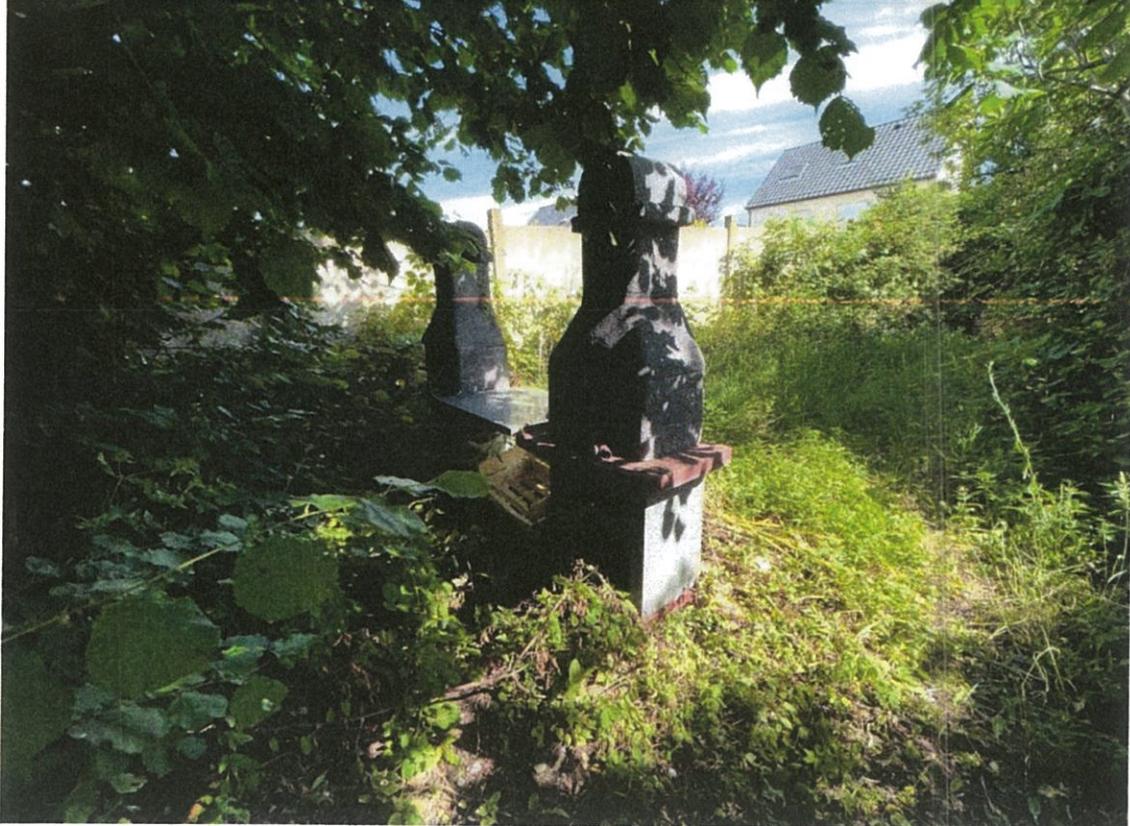
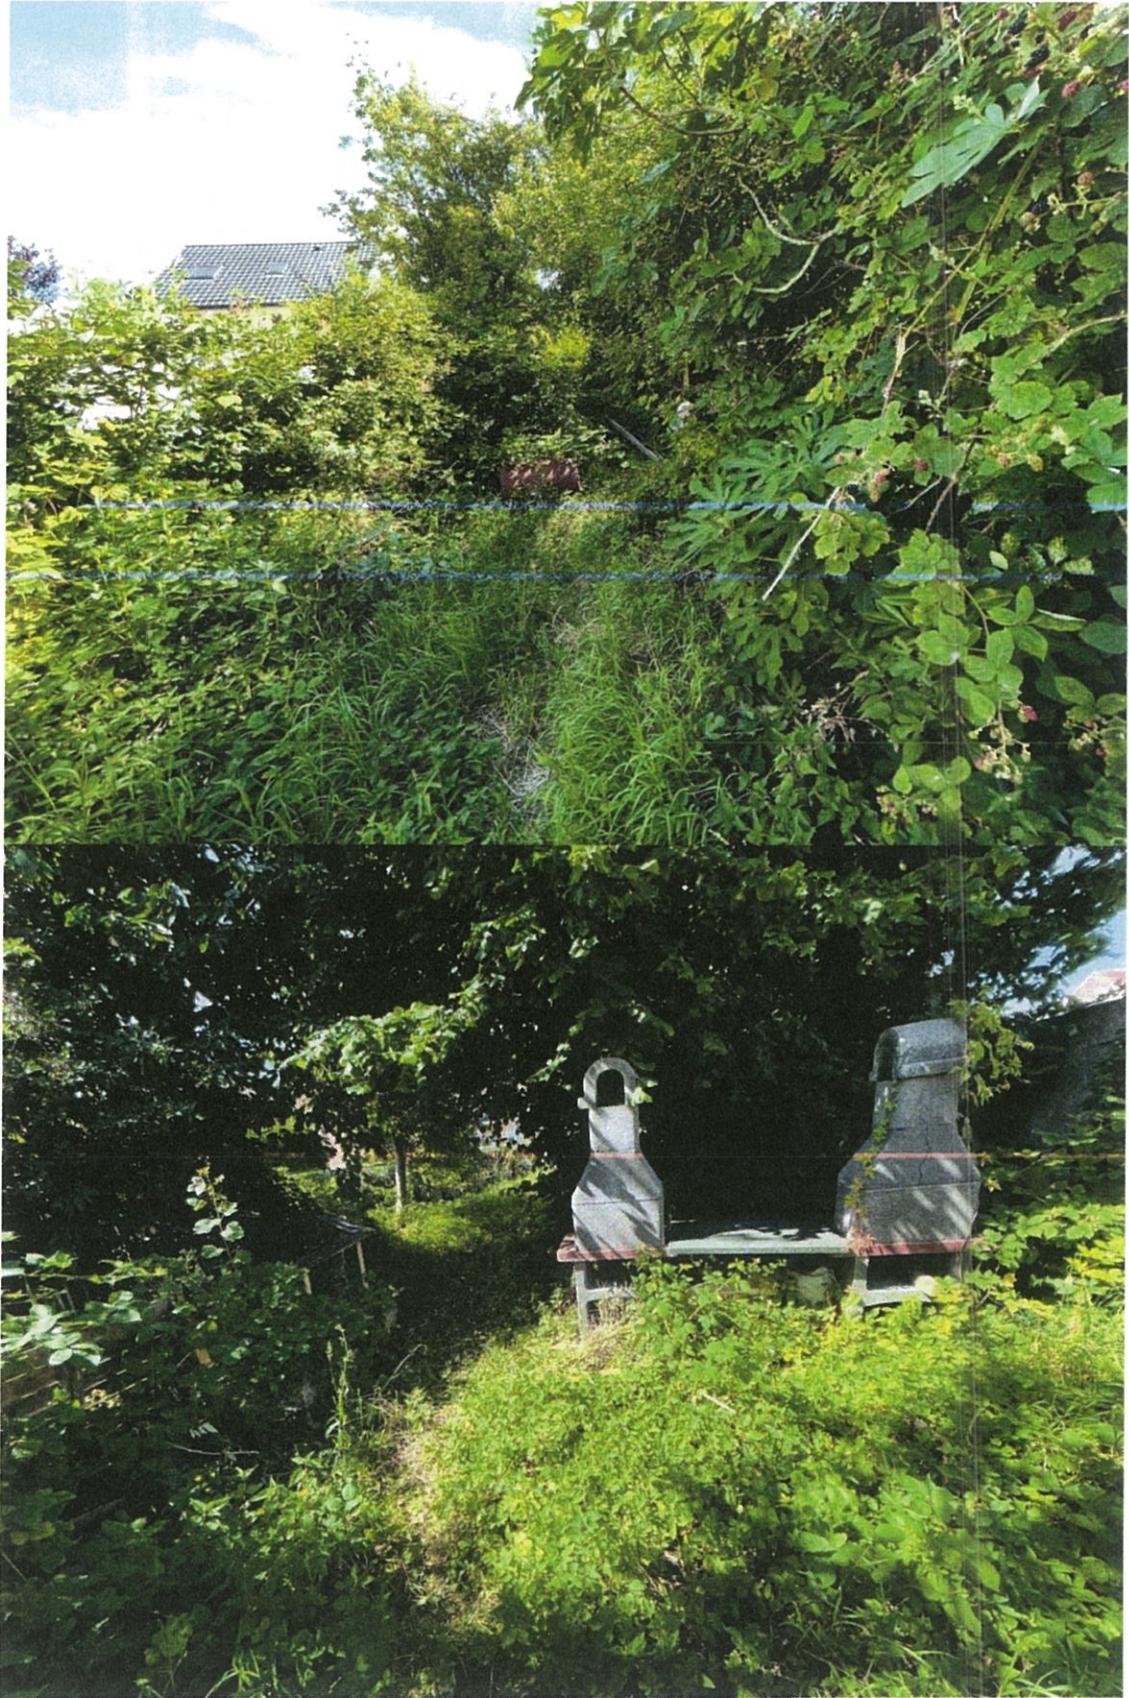
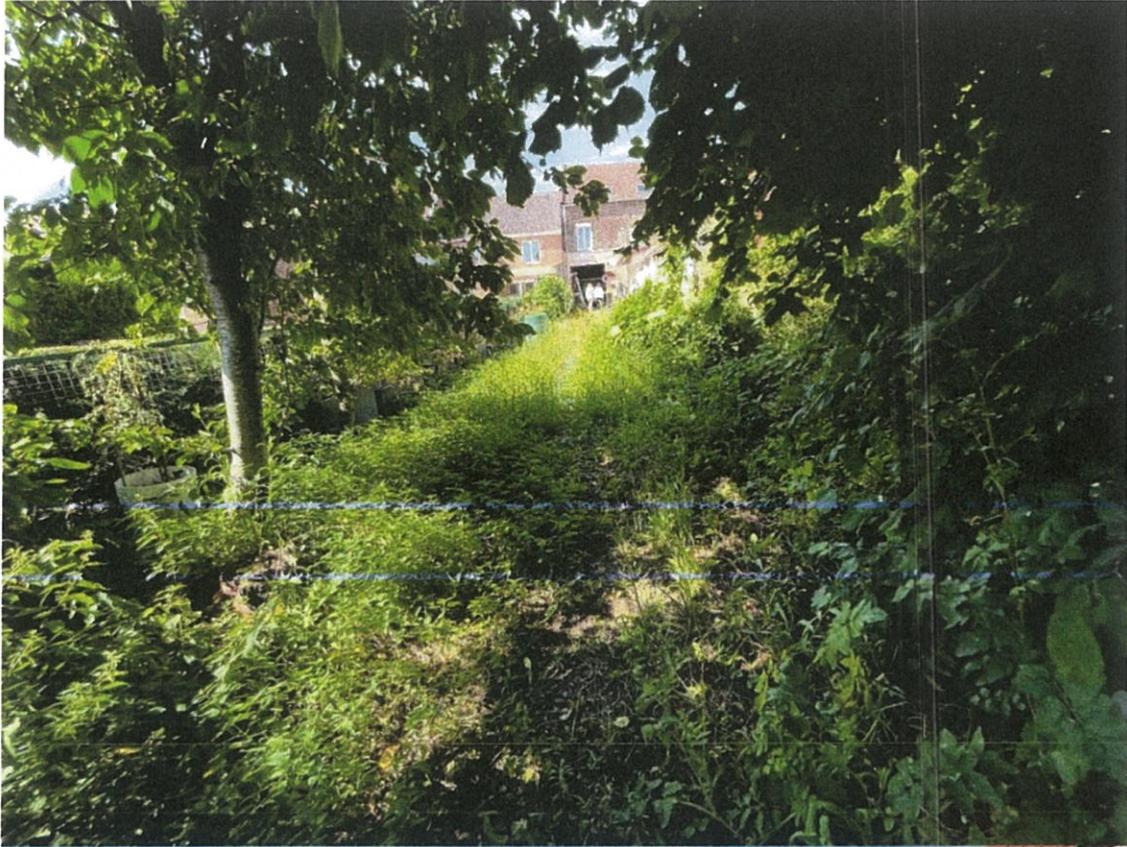
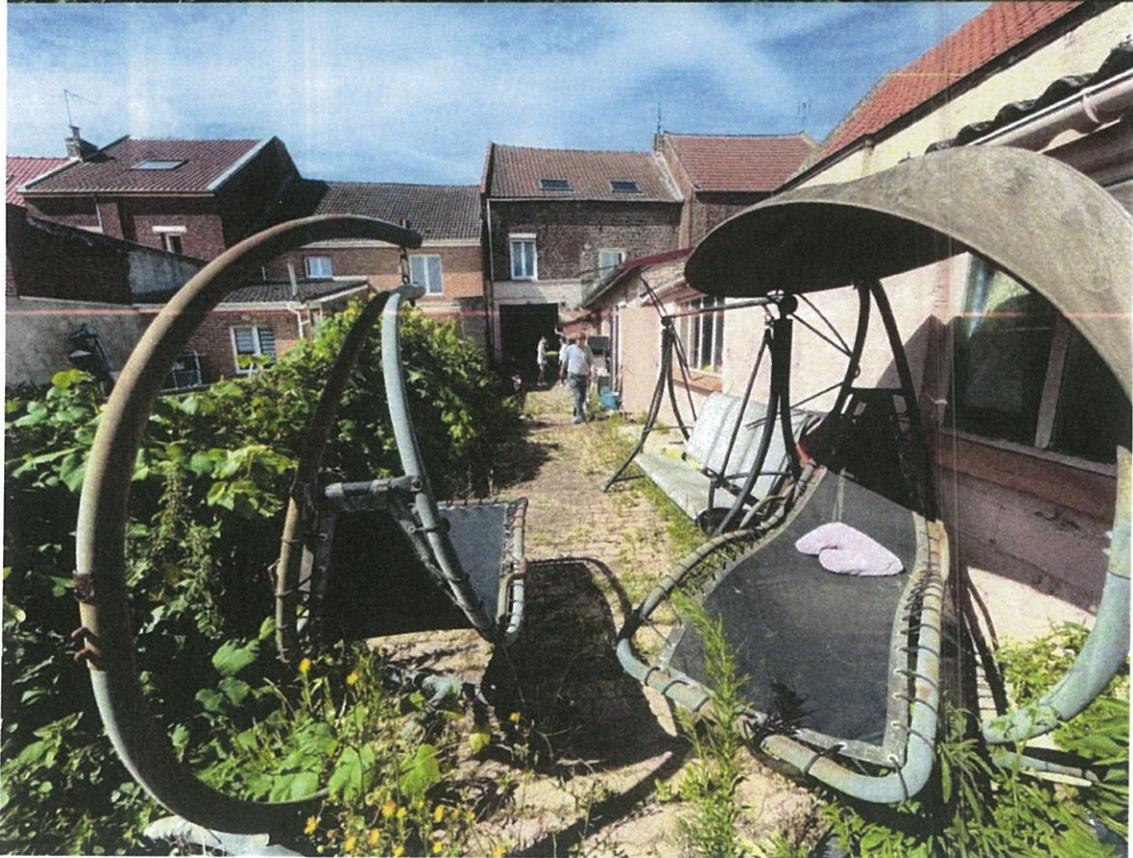
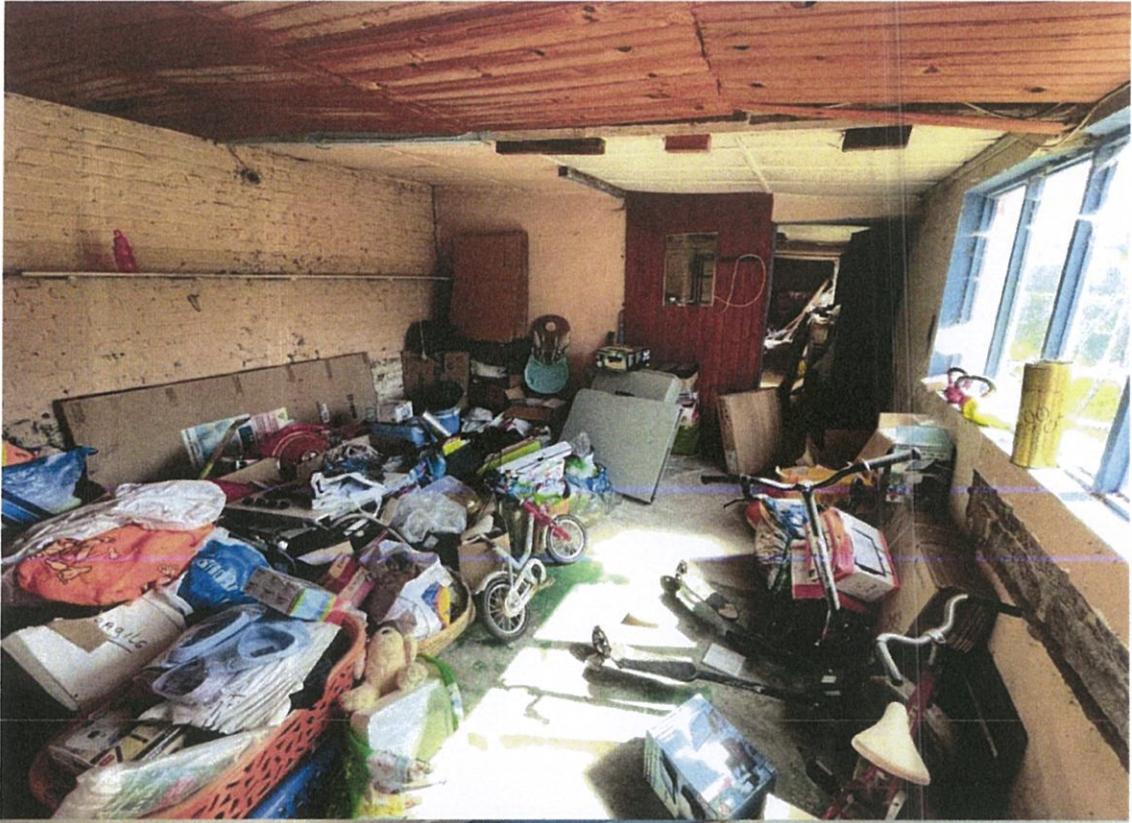
EXTERIEUR

Cet accès extérieur est dissimulé par une porte de garage coulissante et il s'agit d'un carport en dur sans mur final pour réaliser un garage.

Il s'agit d'une allée passante donnant sur la terrasse ; terrasse en pavés autobloquants.

La nature a repris largement ses droits à ce niveau.

Au niveau du bâtiment, je note que celui-ci est en briques sur la première partie.

Les deux parties arrière sont revêtues de lambris bois.

Plusieurs châssis vitrés simple vitrage non ouvrants.

Je note la présence d'un ballon d'eau chaude à ce niveau et les plafonds en dalles bois sont largement tombées pour certaines et font apparaître la toiture en tôles ondulées fibrociment type amiante.
