PROCES VERBAL DE CONSTAT

80 CHEMIN DE VALFERE

PARCELLE BD 412

83990 SAINT-TROPEZ

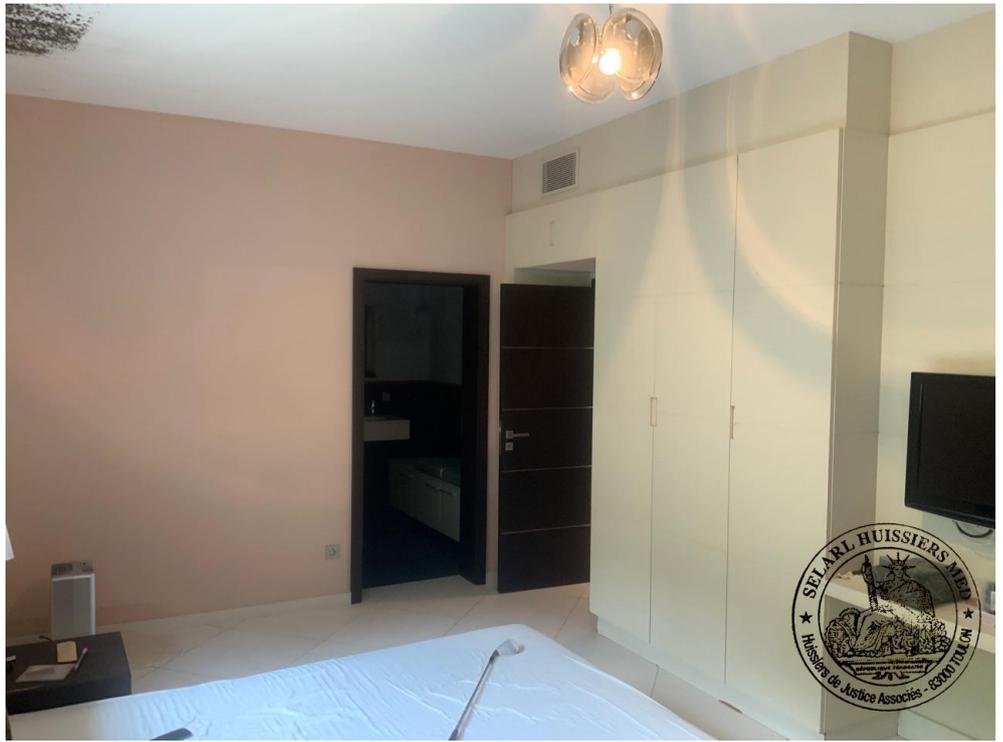
Les **murs** sont recouverts de peinture en mauvais état, de couleur rose. Je relève une fuite, une grande auréole, de multiples traces de champignons noirâtres, de multiples traces de dégât des eaux humide et de multiples traces d'humidités.

Le **plafond** est recouvert de peinture en mauvais état, de couleur blanche, applique murale. Je relève de multiples traces de champignons noirâtres, de multiples traces de dégât des eaux humide et de multiples traces d'humidités.

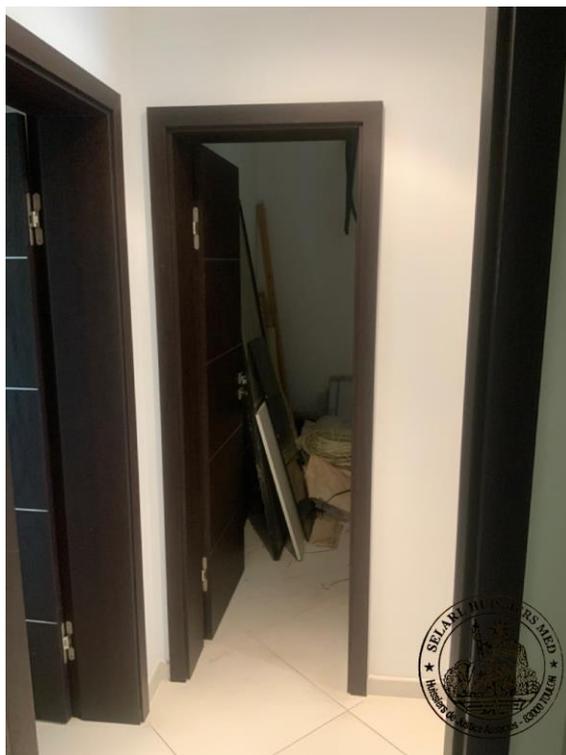
Les **murs** sont recouverts de peinture en mauvais état, de couleur blanche. Je relève de multiples écailllements, de multiples rayures, de multiples salissures, de multiples traces et de multiples traces de dégât des eaux sèche.

Le **plafond** est recouvert de faux-plafond en mauvais état, de couleur blanche, fil, douille et ampoule. Je relève de multiples écailllements, de multiples grandes auréoles, de multiples petites auréoles, de multiples rayures, de multiples salissures, de multiples traces de champignons noirâtres, de multiples traces de dégât des eaux sèche et de multiples traces d'humidités.
