PROCES-VERBAL D'ASSISTANCE

Dossier Technique Immobilier

Numéro de dossier : 20/IMO-0000088
 Date du repérage : 15/02/2023

Résumé de l'expertise n° 20/IMO-0000088

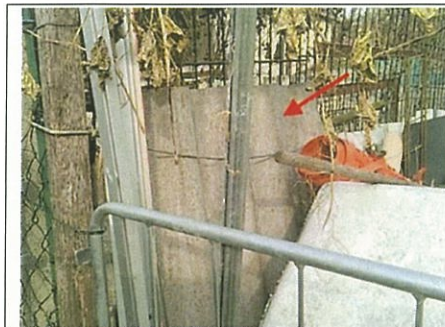
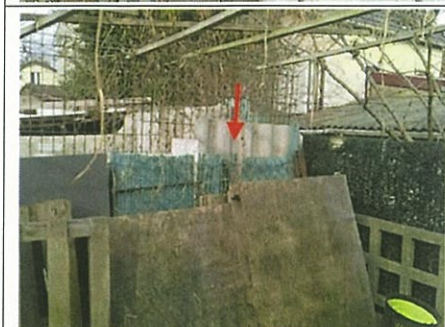
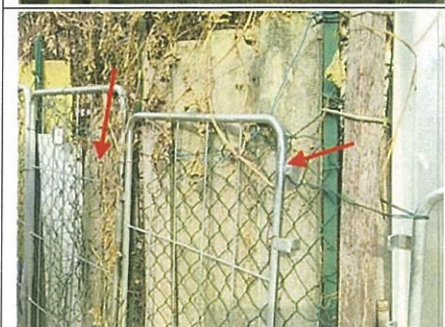
Parties extérieures	<p><u>Identifiant:</u> M001 <u>Description:</u> Plaques en fibres-ciment (y compris plaques « sous tuiles ») <u>Liste selon annexe.13-9 du CSP:</u> B</p>	Présence d'amiante (Sur jugement de l'opérateur)	<p>Matériau non dégradé</p> <p>Résultat EP**</p> <p>Préconisation : Il est recommandé de réaliser une évaluation périodique.</p>

Photo n° PhA001
 Localisation : Parties extérieures
 Ouvrage : 1 - Couvertures, Toitures, Terrasses et étanchéités - Plaques ondulées et planes
 Partie d'ouvrage : Plaques en fibres-ciment (y compris plaques « sous tuiles »)
 Description : Plaques en fibres-ciment (y compris plaques « sous tuiles »)

Résultat EP : Il est recommandé de réaliser une évaluation périodique.
