Dossier de Diagnostic Technique

LOWE_KB_TL_260722_10875985

Adresse : **La Thibauderie**

Commune : **17800 PONS**

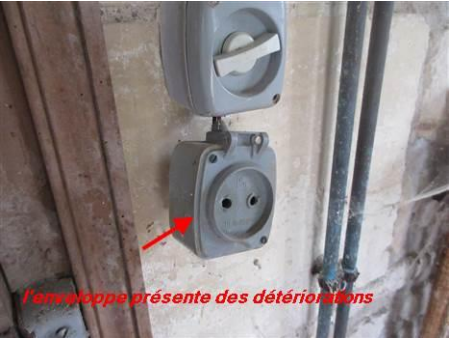
<p><i>l'enveloppe présente des détériorations</i></p>	<p>Photo PhEle001 Libellé de l'anomalie : B7.3 a L'Enveloppe d'au moins un matériel est manquante ou détériorée. Remarques : Présence de matériel électrique en place dont l'enveloppe présente des détériorations ; Faire intervenir un électricien qualifié afin de remplacer les matériels présentant des détériorations</p>

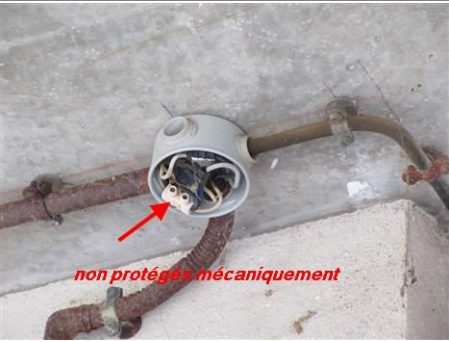
<p><i>non protégé mécaniquement</i></p>	<p>Photo PhEle002 Libellé de l'anomalie : B8.3 e Au moins un conducteur isolé n'est pas placé sur toute sa longueur dans un conduit, une goulotte ou une plinthe ou une huisserie, en matière isolante ou métallique, jusqu'à sa pénétration dans le matériel électrique qu'il alimente. Remarques : Présence de conducteurs électriques non protégés mécaniquement ; Faire intervenir un électricien qualifié afin d'installer des protections mécaniques sur les conducteurs non protégés</p>

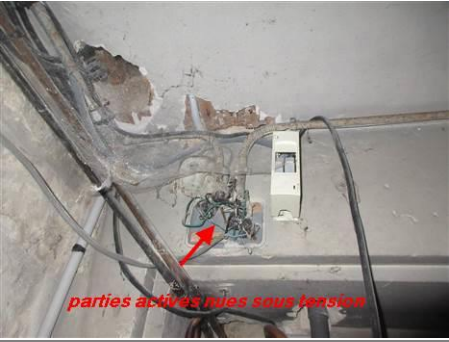
<p><i>parties actives nues sous tension</i></p>	<p>Photo PhEle003 Libellé de l'anomalie : B7.3 d L'installation électrique comporte au moins une connexion avec une partie active nue sous tension accessible. Remarques : Présence de connexion de matériel électrique présentant des parties actives nues sous tension ; Faire intervenir un électricien qualifié afin de remplacer les matériels présentant des parties actives nues sous tension</p>

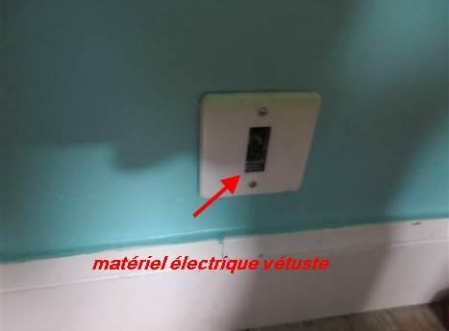
<p><i>matériel électrique vétuste</i></p>	<p>Photo PhEle004 Libellé de l'anomalie : B8.3 a L'installation comporte au moins un matériel électrique vétuste. Remarques : Présence de matériel électrique vétuste (douilles, interrupteurs, socles de prise...) ; Faire intervenir un électricien qualifié afin de remplacer les matériels électriques vétustes</p>
