PROCES VERBAL DE CONSTAT

Commune de LE PORTEL

Un immeuble à usage d'habitation sis au n° 33 rue du Maréchal Foch, cadastré section XC n°105 pour 93 m2.

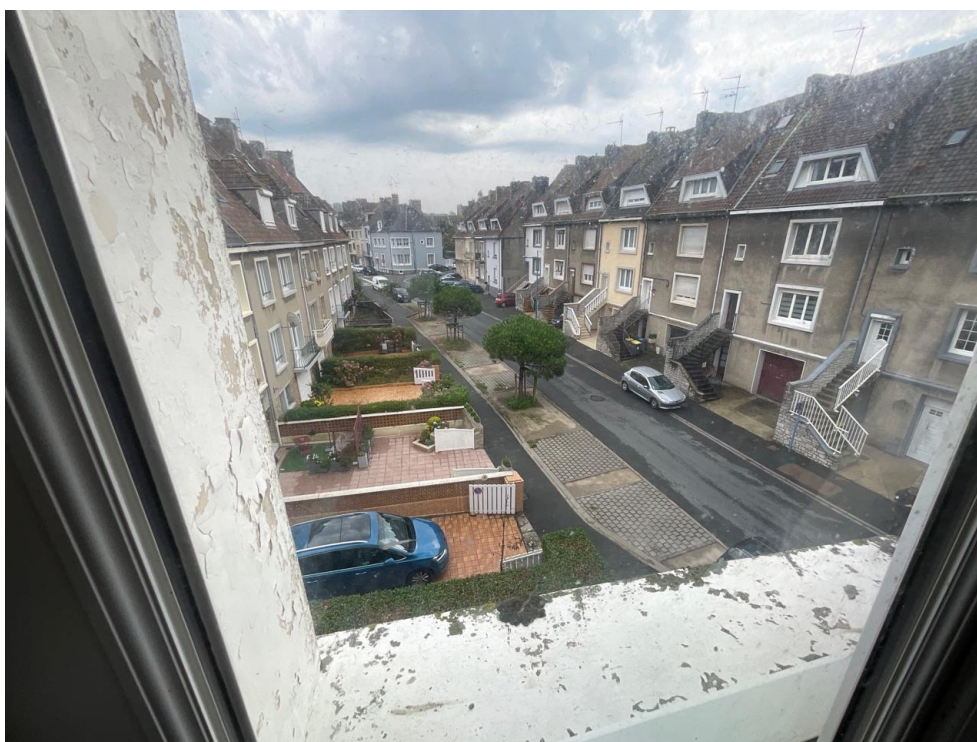
L'immeuble se situe dans une rue récemment rénovée et arborée de pins parasol.

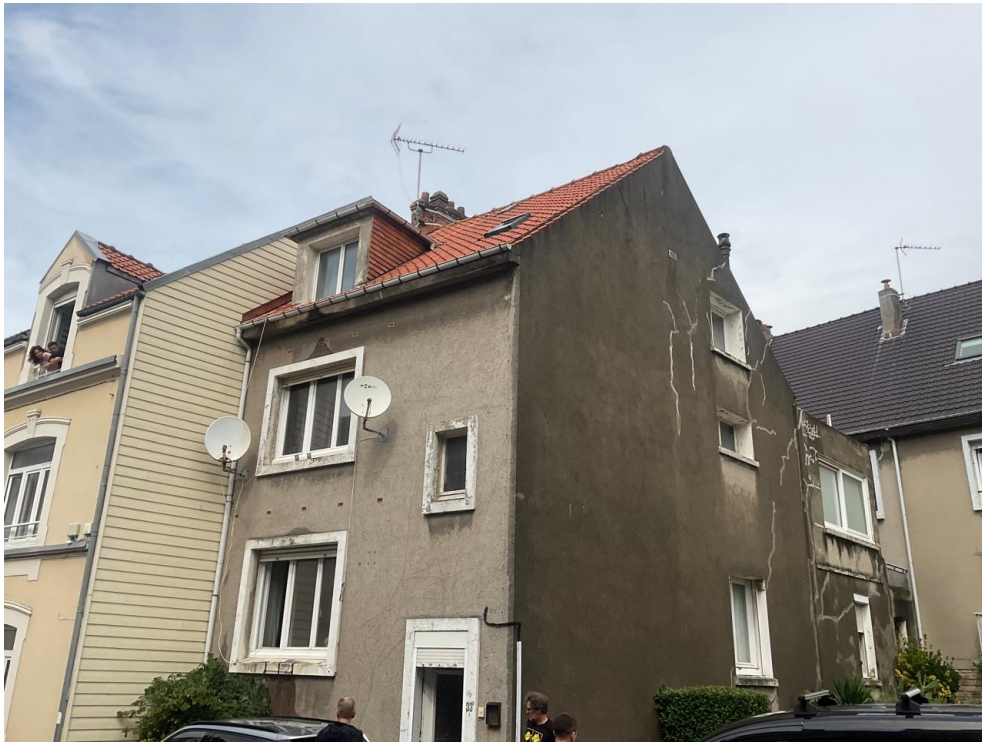
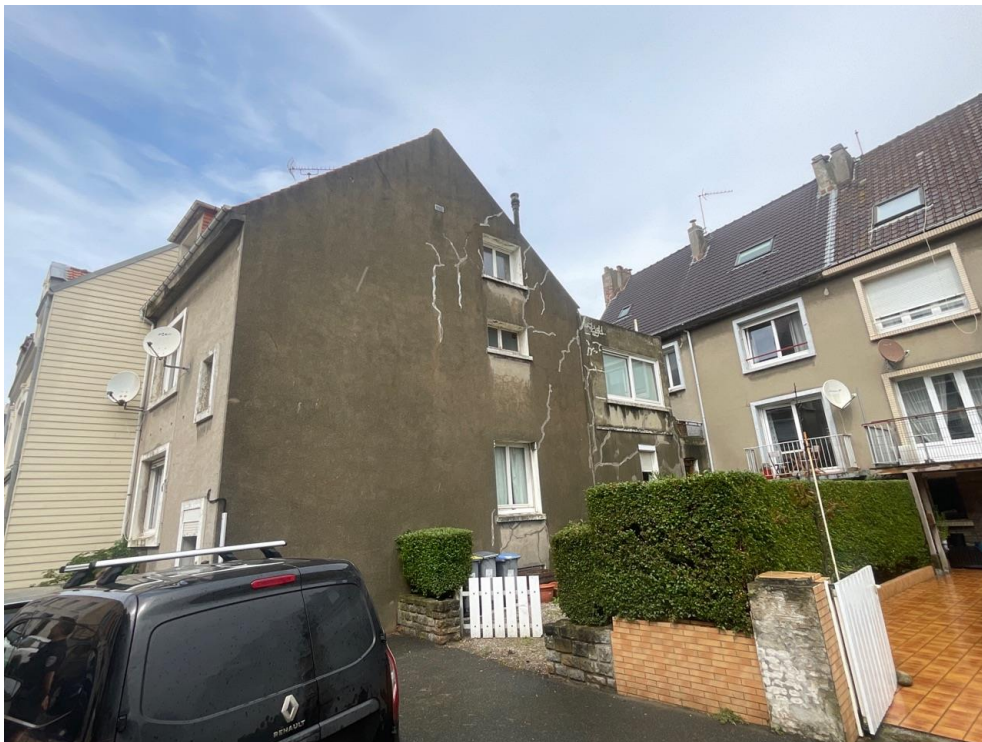
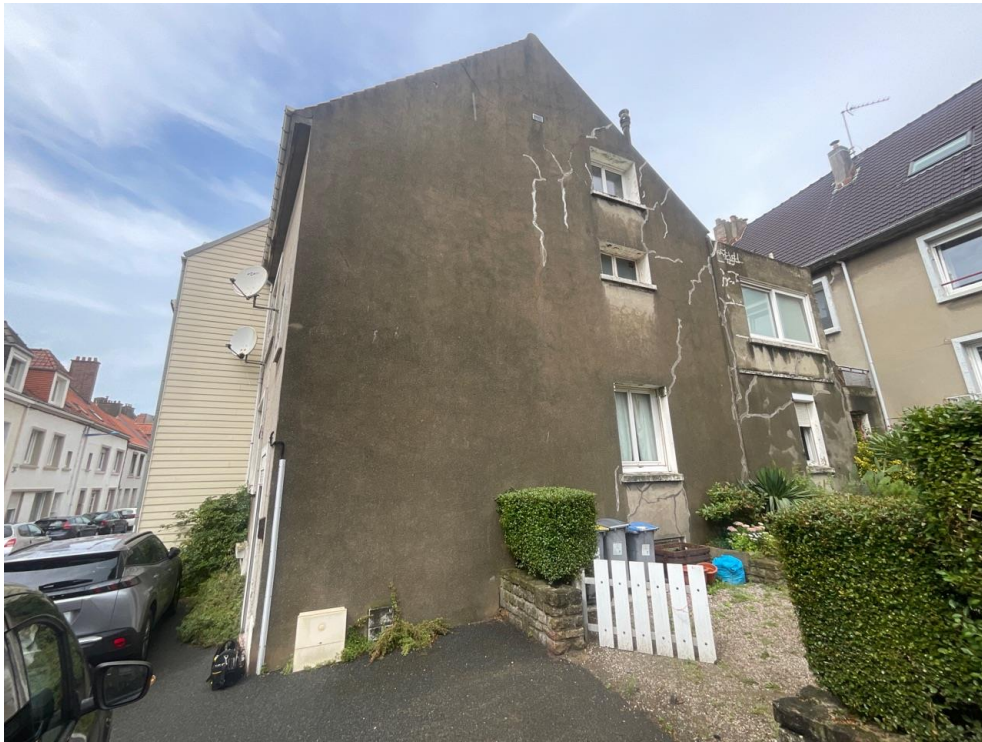
➤ Extérieur : façades

Façade : enduit ciment, en mauvais état. Elle est nettement fissurée.

Porte : en bois, simple vitrage, avec grille de défense en mauvais état et un volet roulant.

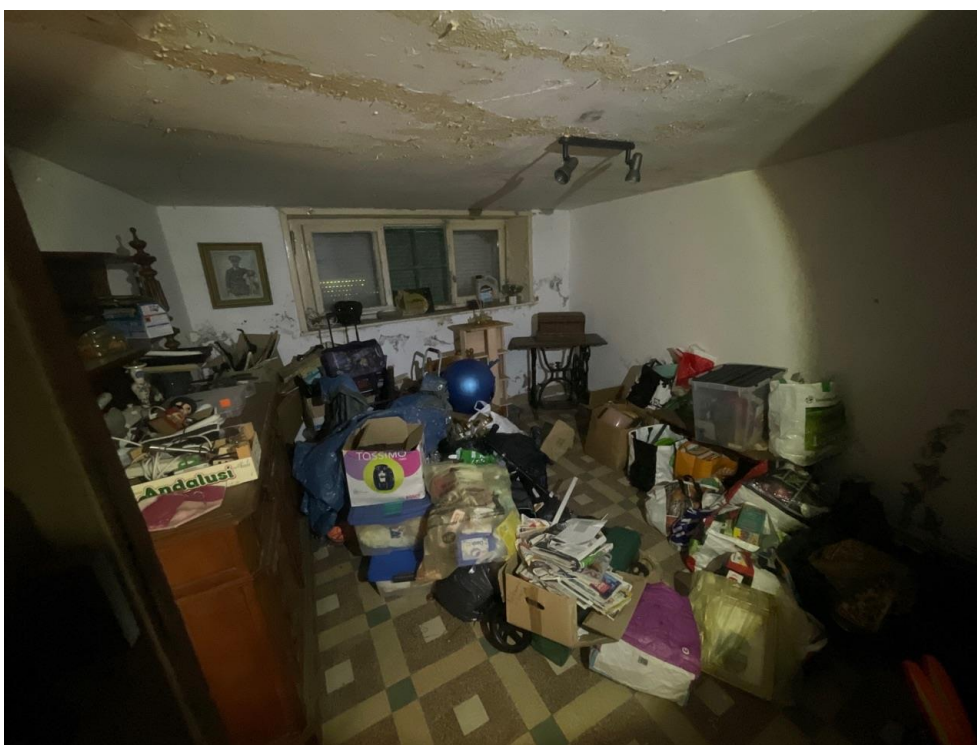
➤ Studio

L'ensemble est en très mauvais état affecté par l'humidité et la moisissure, en outre encombré de meubles et déchets divers

Murs : peints, en mauvais état.

Plafond : peint, peinture en mauvais état.

Fenêtre : montants bois, trois ouvrants, simple vitrage, en mauvais état.

Volet roulant : en mauvais état.

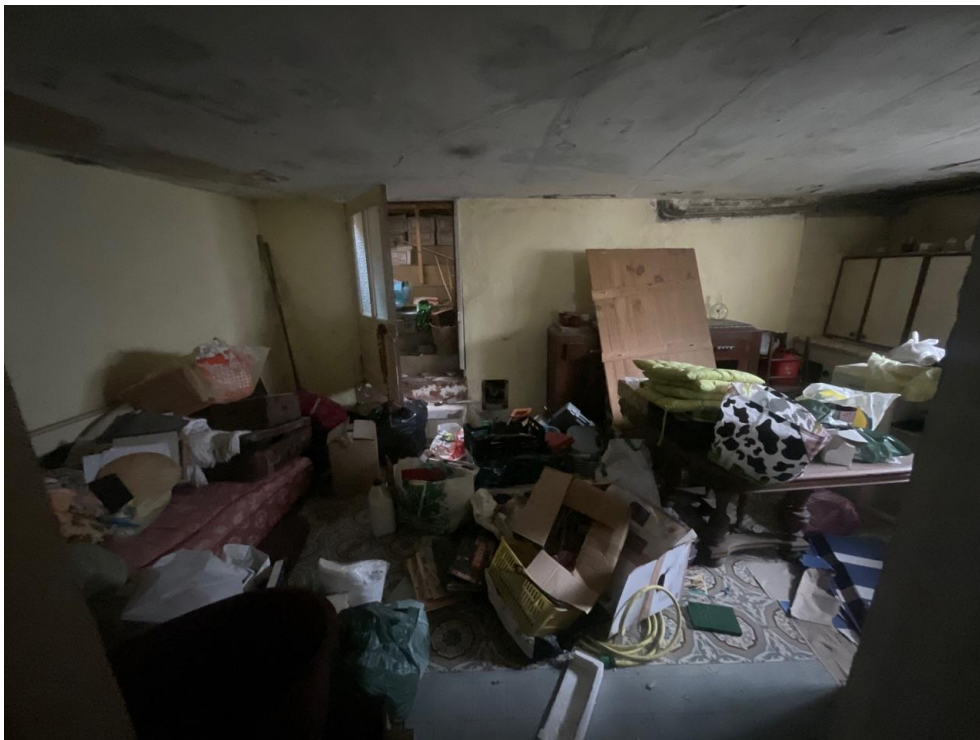
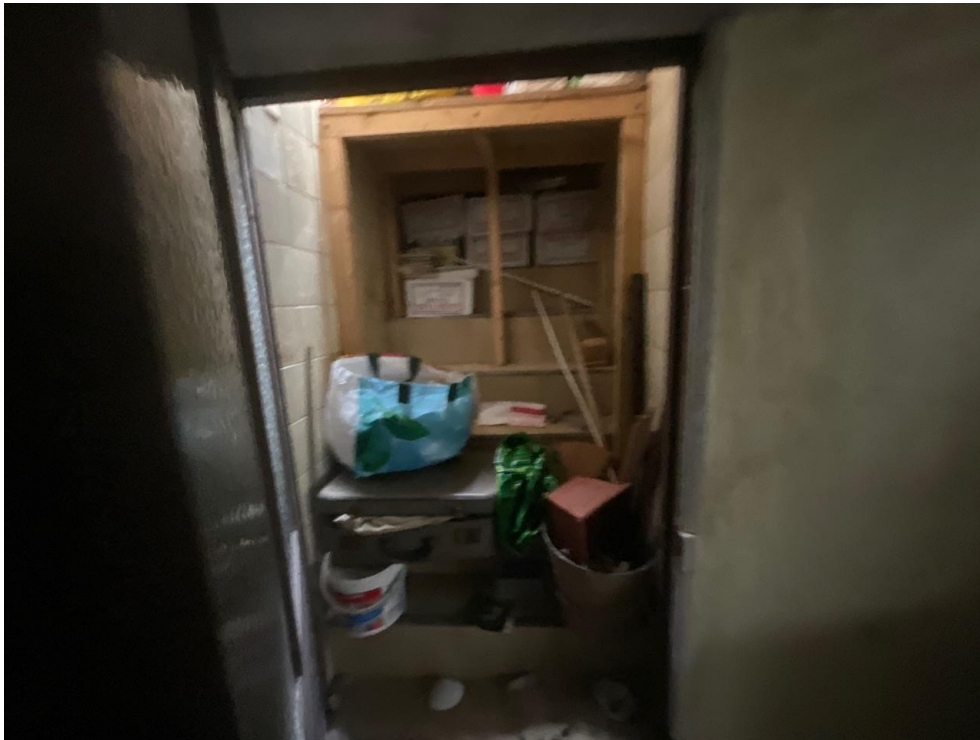
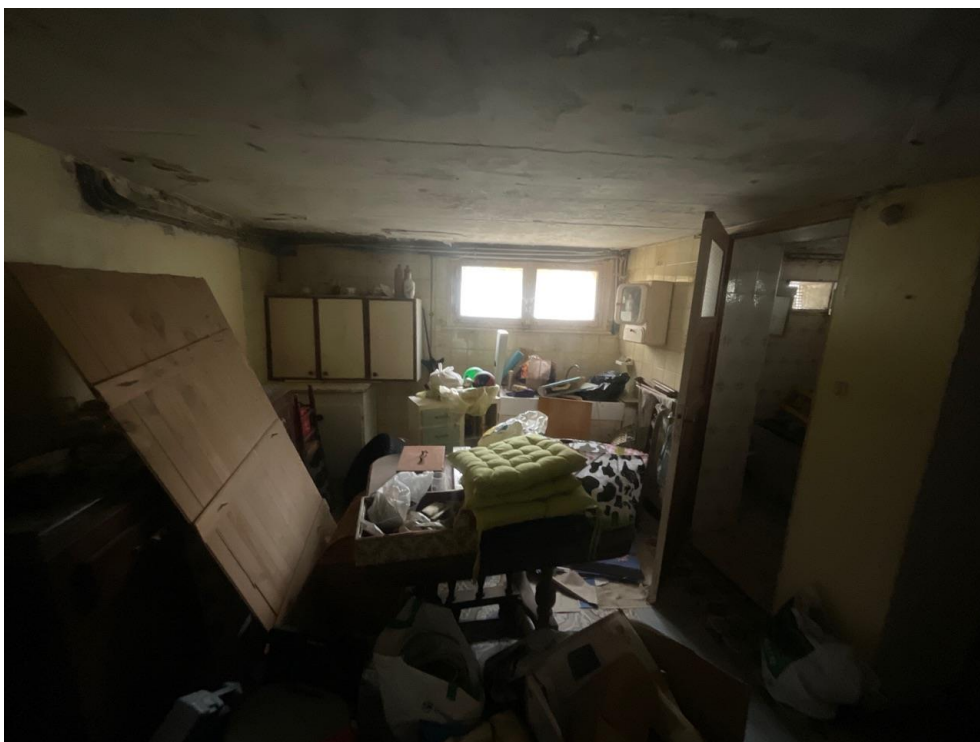
➤ **Cuisine studio :**

Sol : carrelé, ancien, en mauvais état.

Murs : recouverts d'une peinture, en mauvais état.

Plafond : recouvert d'une peinture, en mauvais état.

Fenêtre : deux ouvrants, montants bois, en mauvais état.

- *Un évier : ancien, en mauvais état, deux portes.*
- *L'ensemble est encombré de meubles divers.*
- *L'appareillage électrique est en mauvais état voire hors d'usage.*

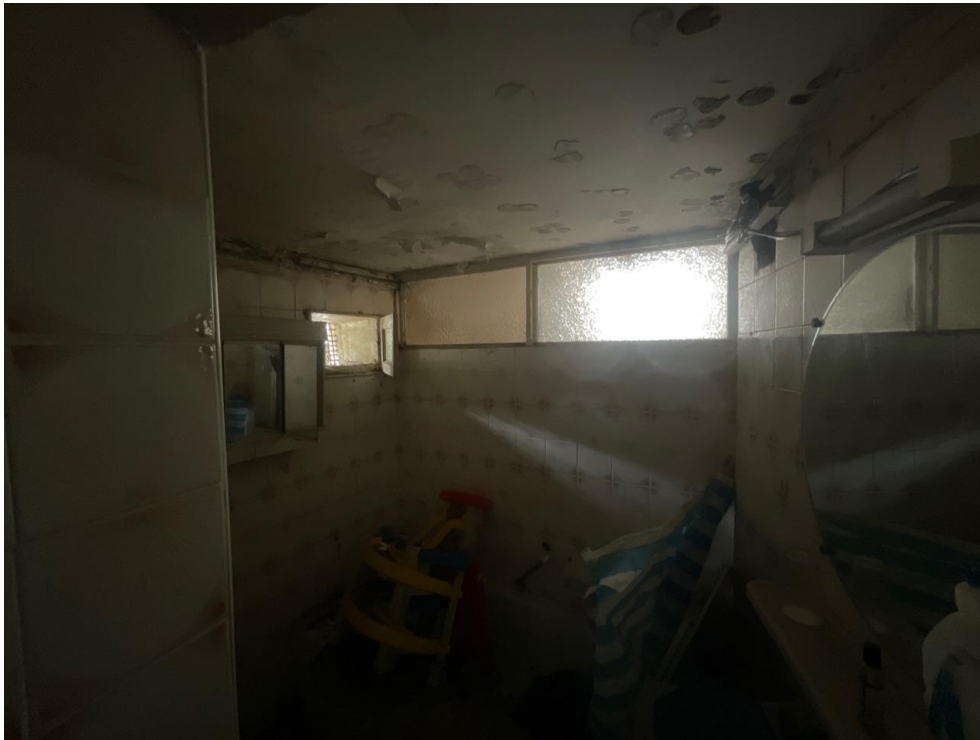
➤ **Salle de bains :**

Sol : carrelé, en mauvais état.

Murs : recouverts d'une faïence murale, en mauvais état.

Plafond : peint, en mauvais état.

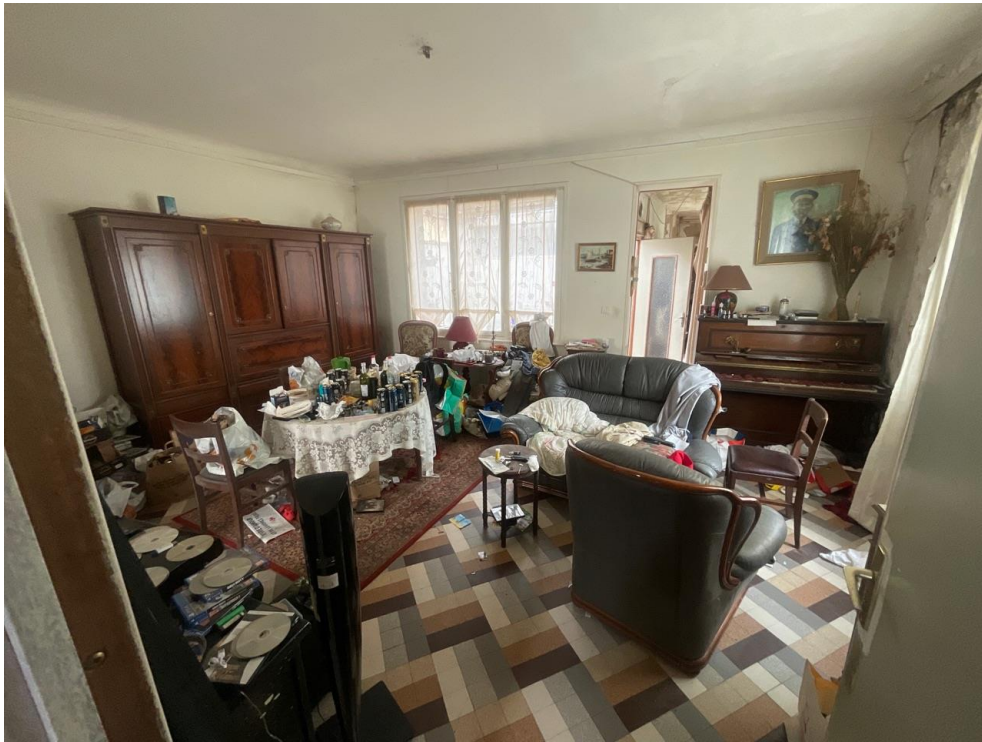
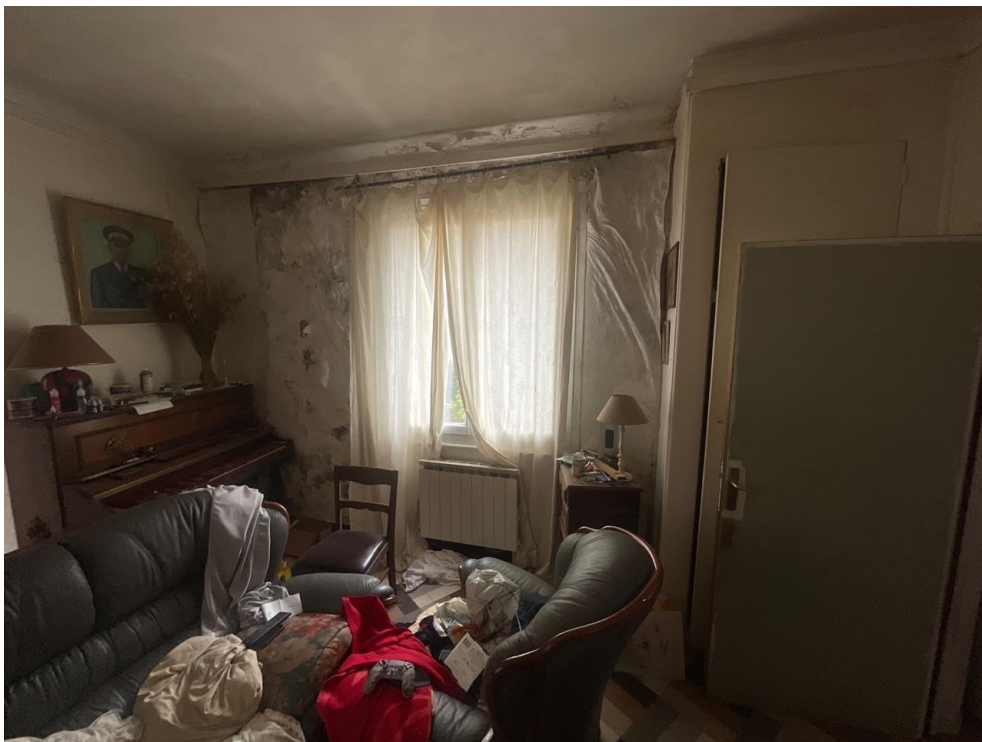
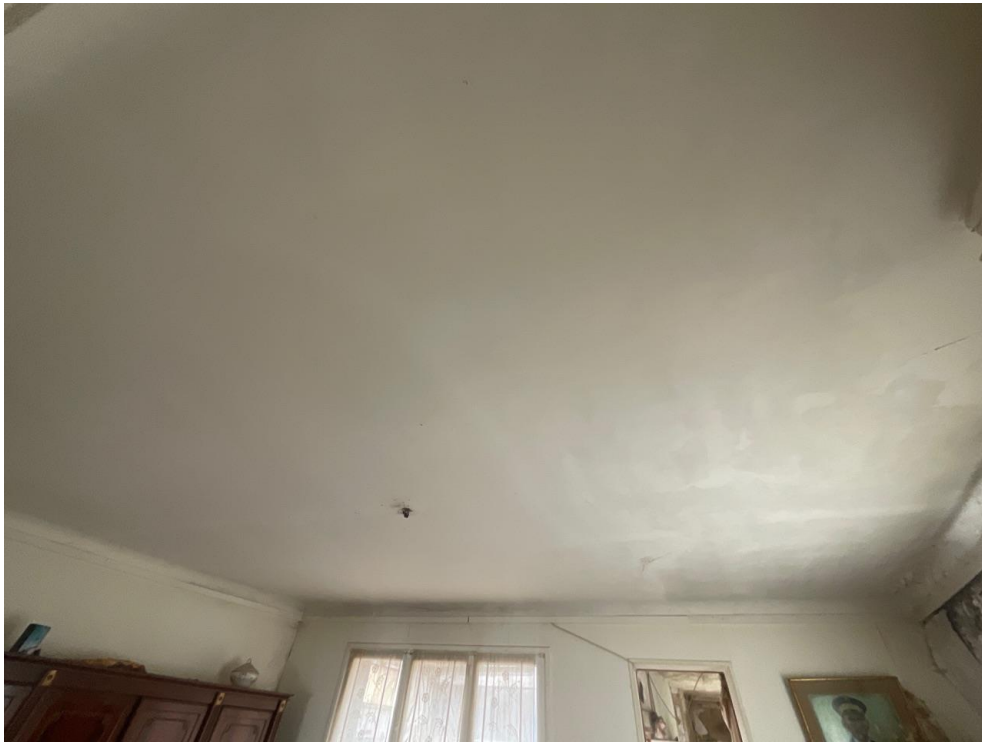
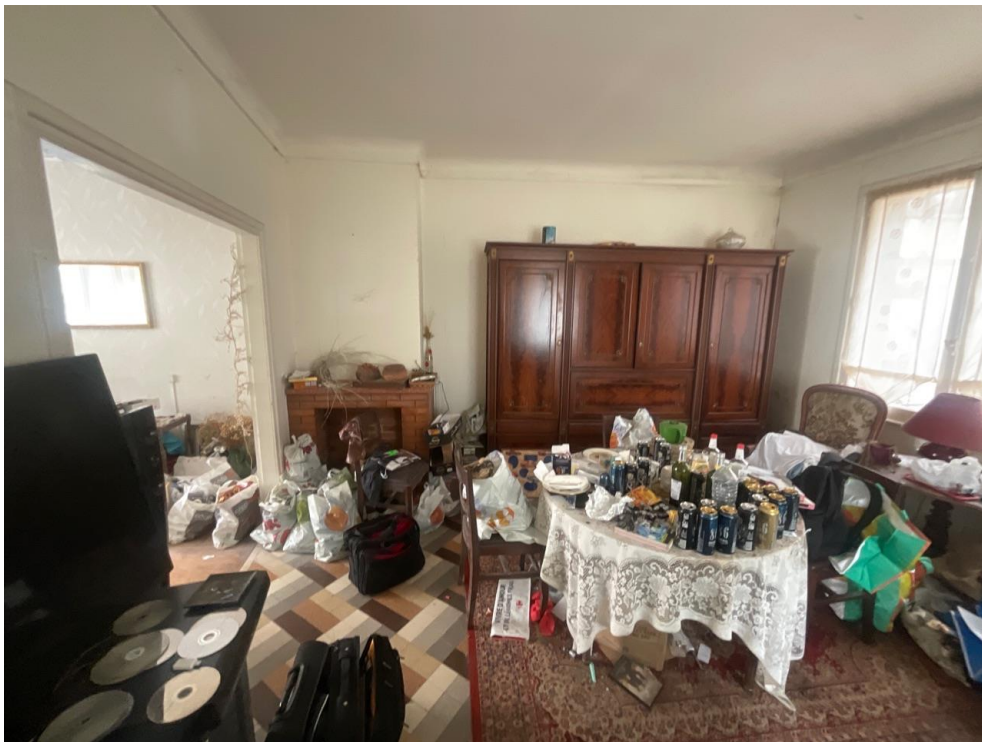
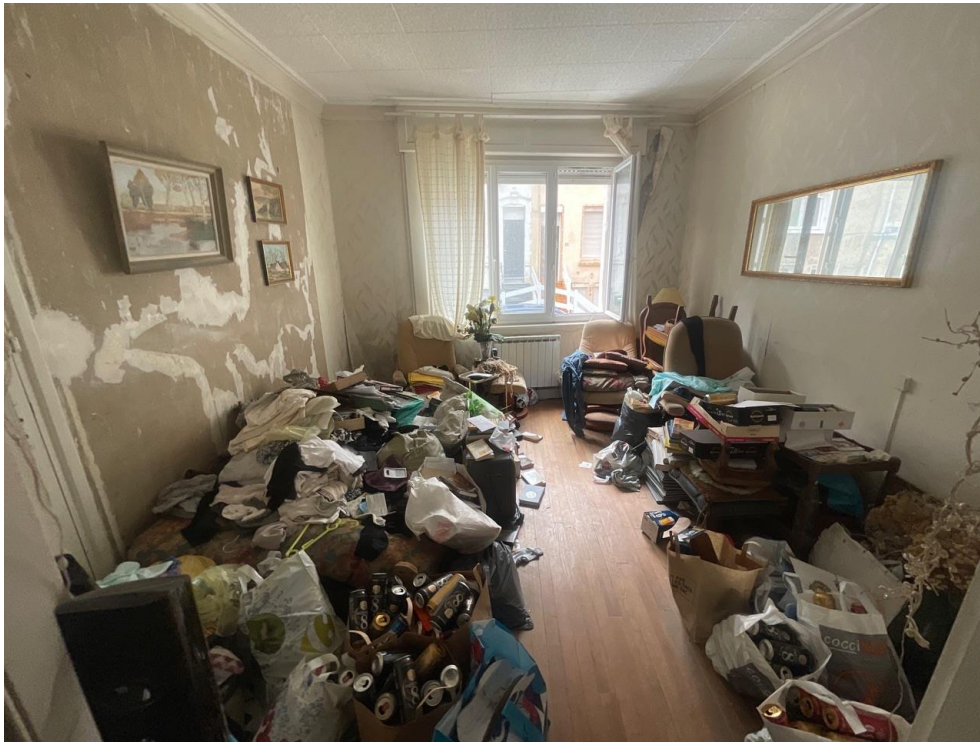
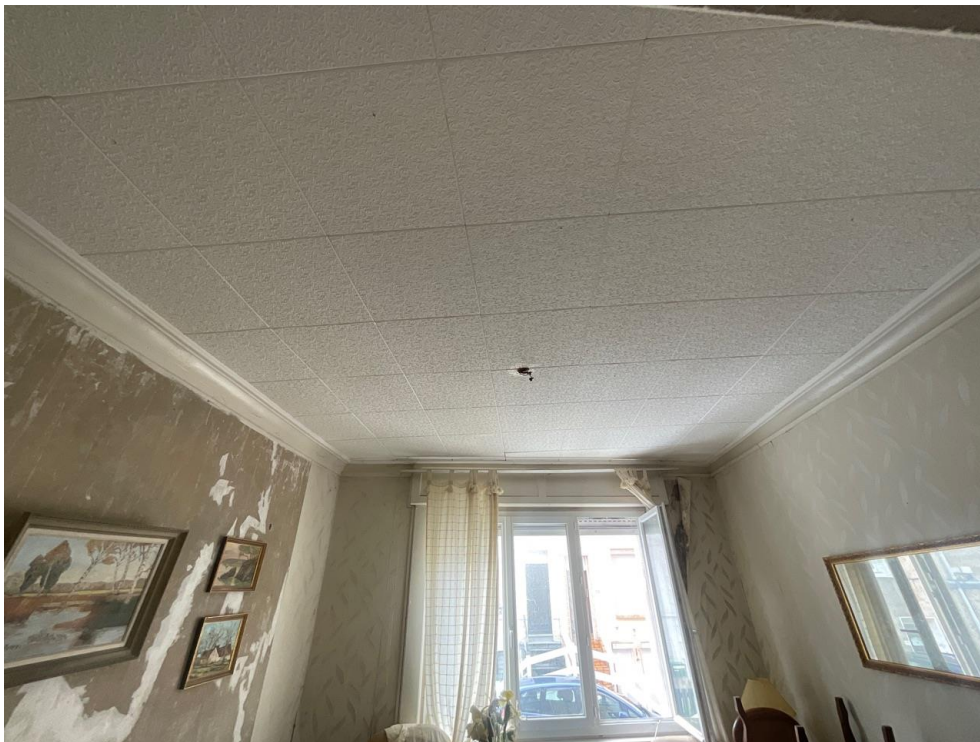
➤ Séjour

Sol : carrelage, en mauvais état, nettement fissuré sur le salon-séjour.

Murs : recouverts d'un papier peint, en mauvais état, chargé d'humidité notamment sur le mur coté mur pignon avec de la moisissure.

Plafond : peint, peinture en mauvais état, chargée d'humidité et de moisissure sur la partie à droite.

Ensemble vitrée côté cour : simple vitrage, montants bois, vétuste.

Sol : parquet, vétuste et en mauvais état.

Murs : recouverts d'un papier peint, en mauvais état, murs affectés par de l'humidité.

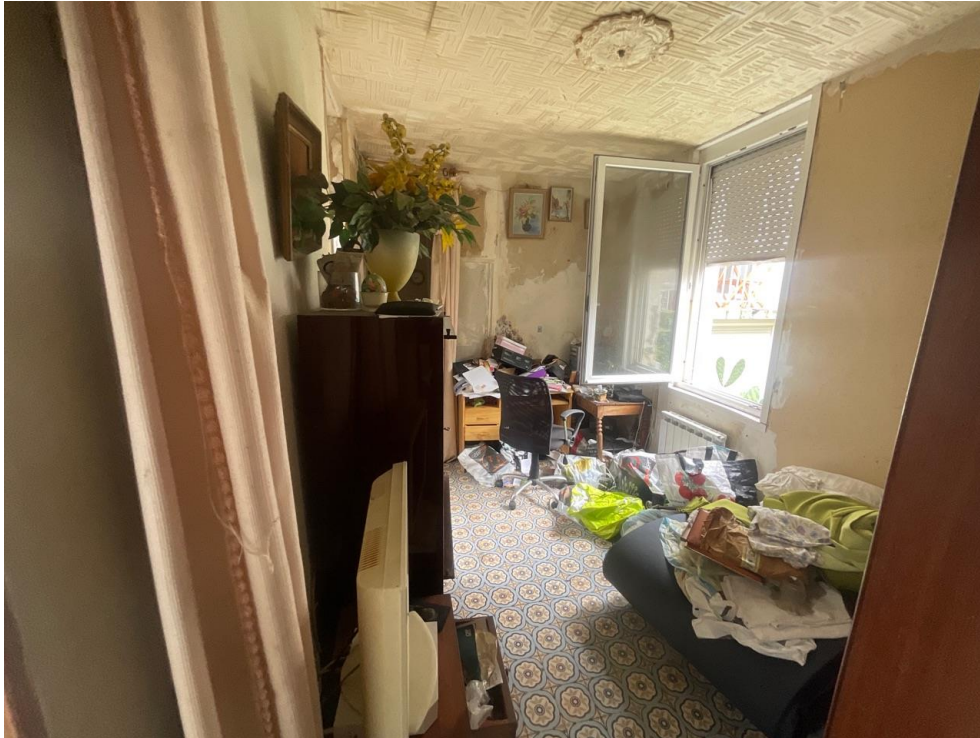
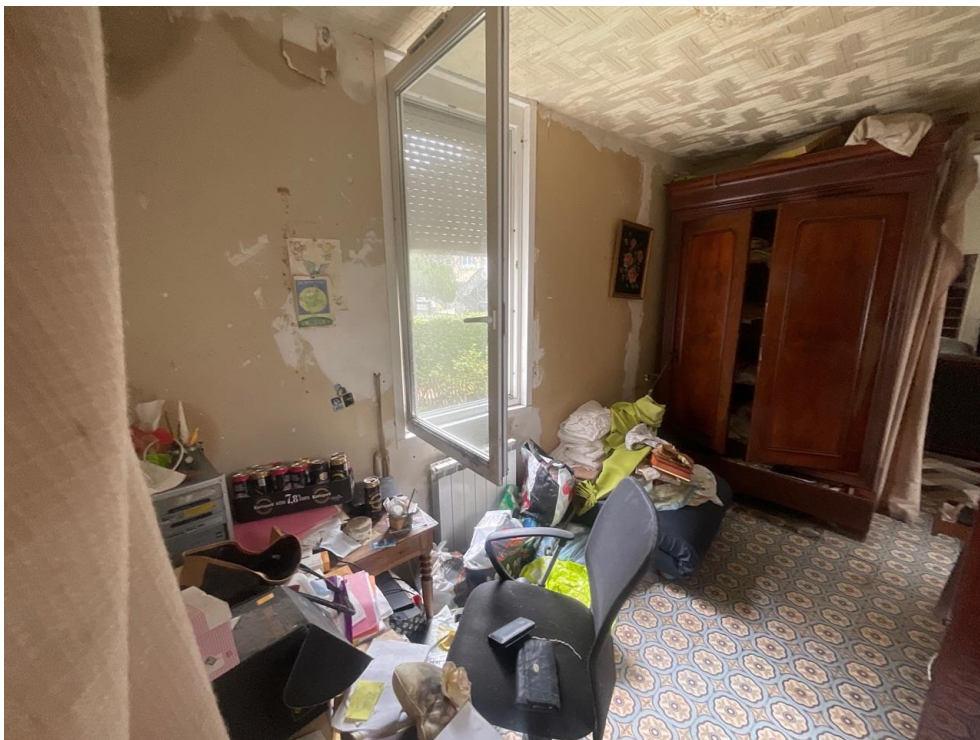
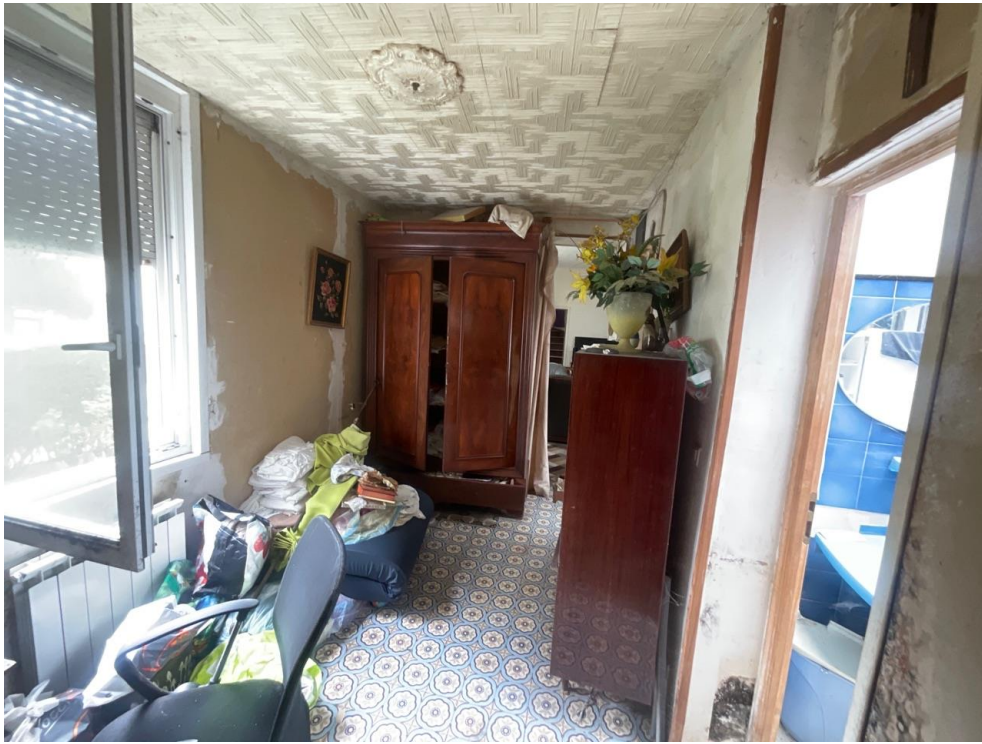
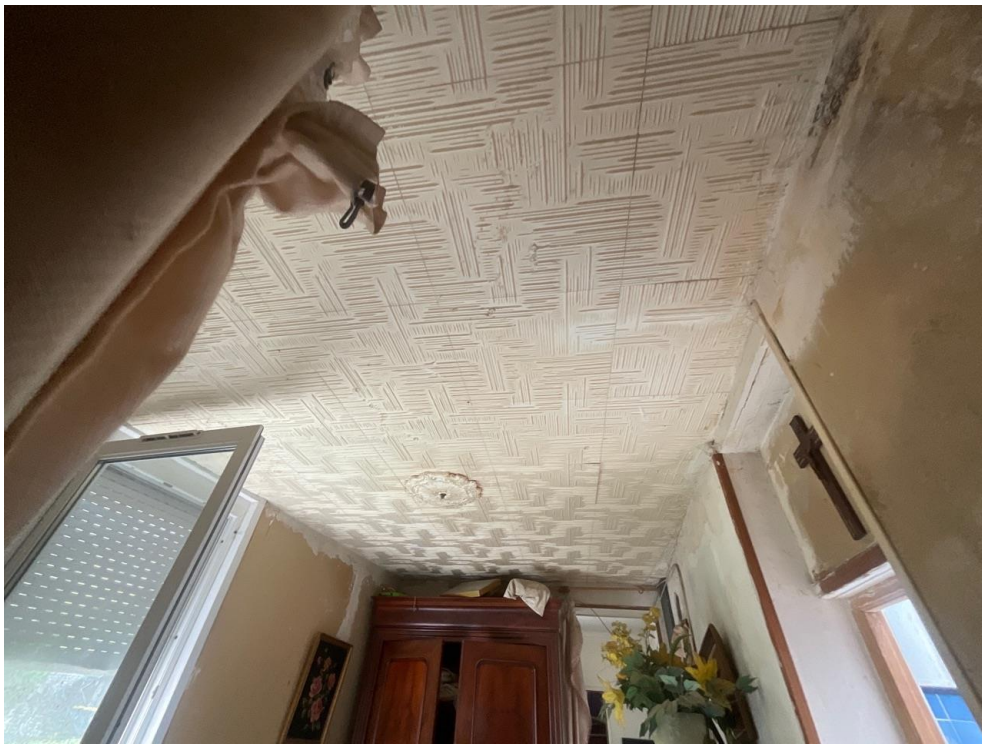
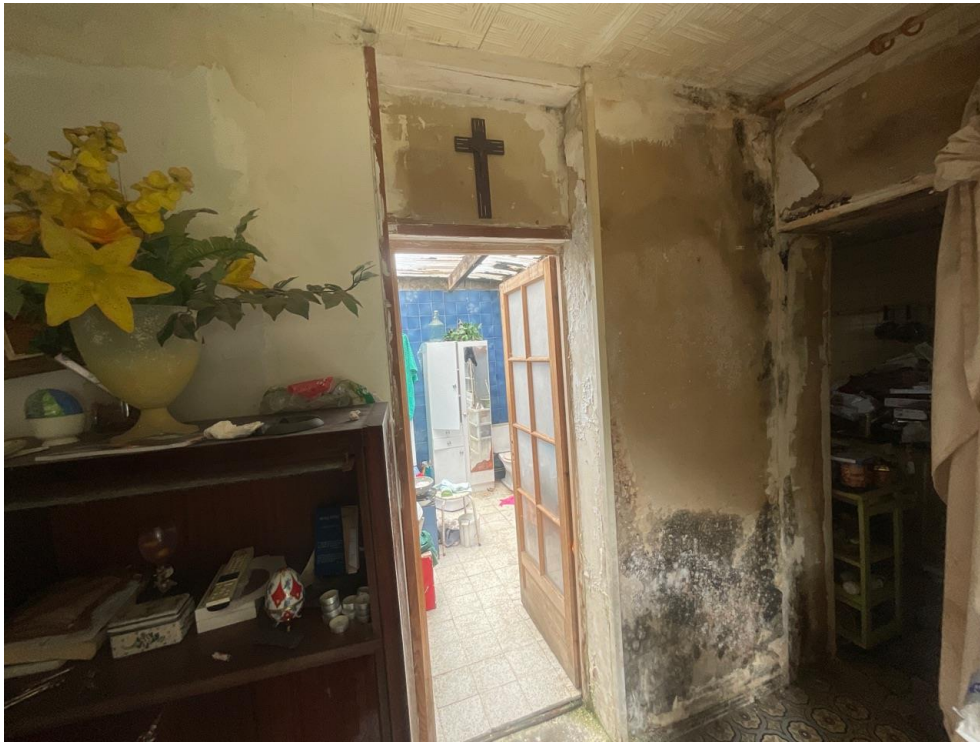
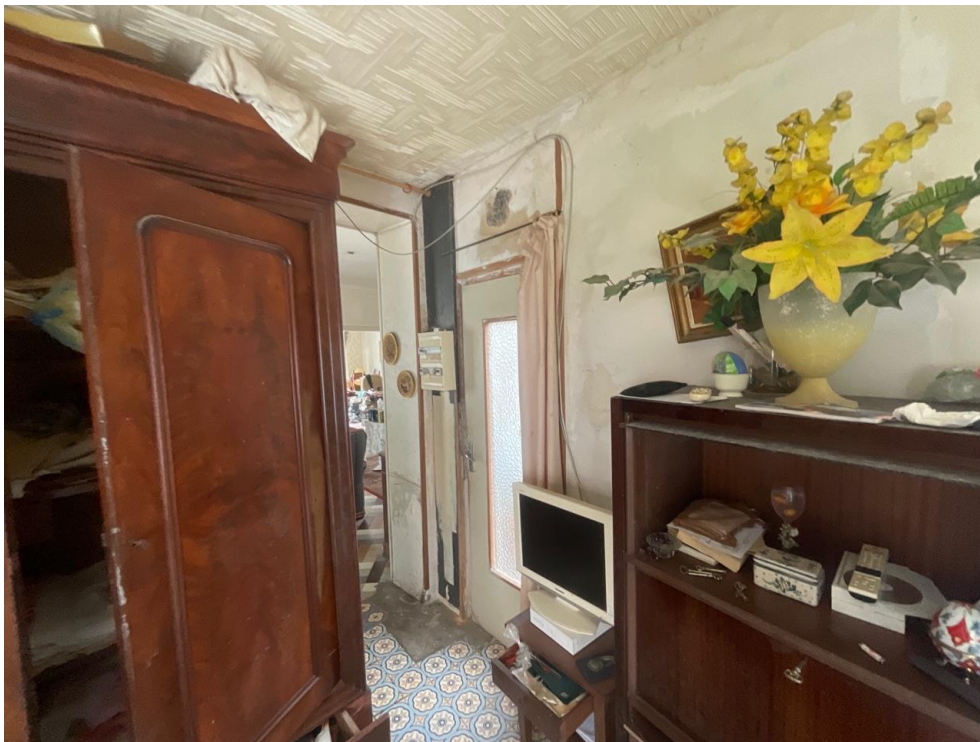
➤ **Bureau :**

Sol : ancien, en mauvais état.

Murs : recouverts de plaques de BA 13, non peintes, à l'état brut, sur la partie droite et affectées de moisissures vers la cuisine et la salle de bains.

Volet roulant : en mauvais état.

Porte : en mauvais état, avec un vitrage granité.

Sol : carrelé, en mauvais état.

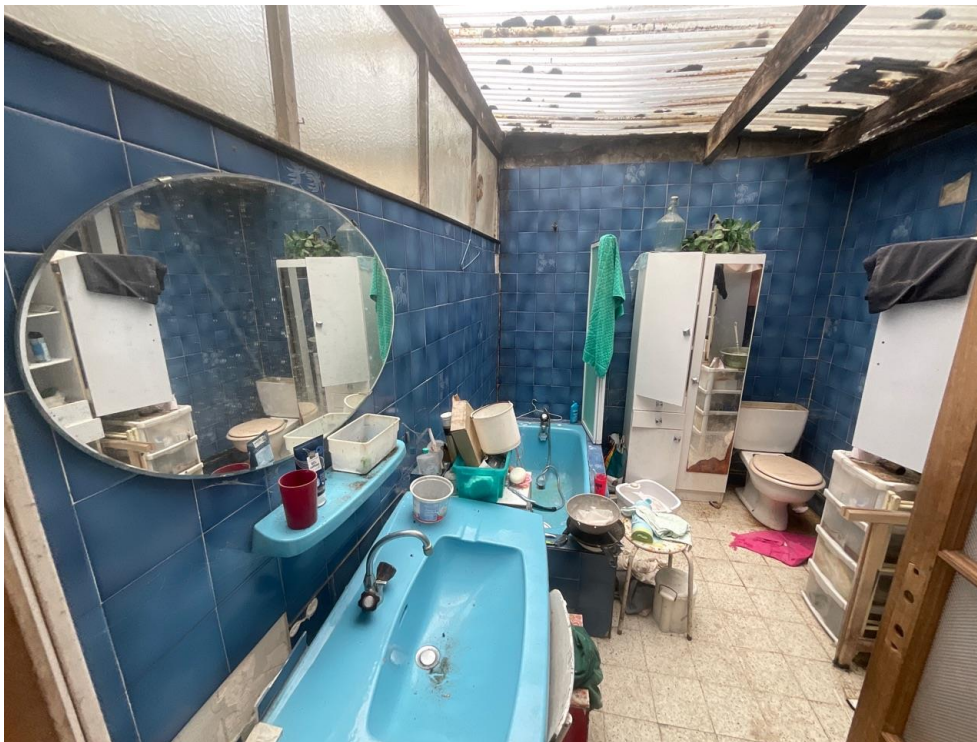
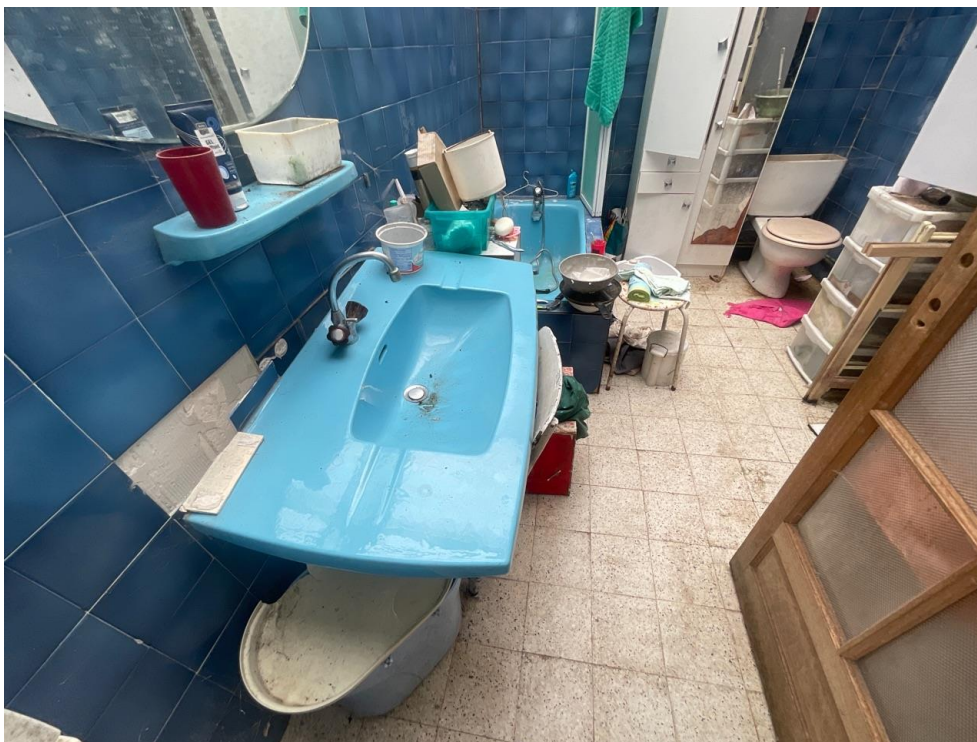
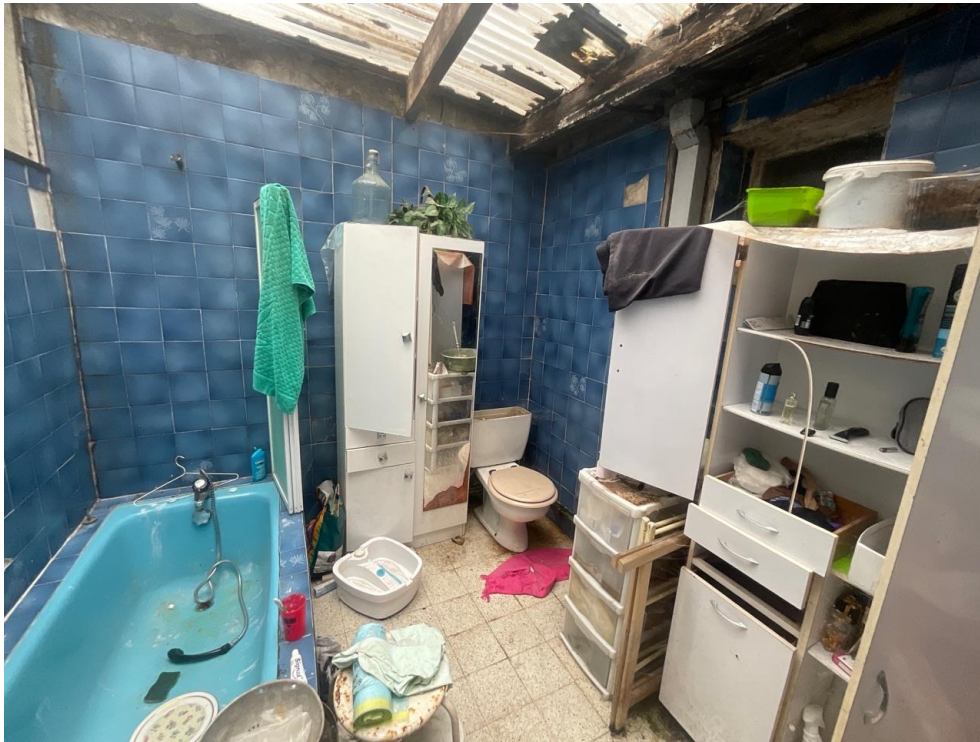
➤ **Salle de bains à gauche :**

Murs : recouverts d'une faïence murale, en mauvais état.

- *Un lavabo* : en mauvais état, cassé.
- *Une baignoire* : en mauvais état.
- *Un WC* : en très mauvais état.
- *Un appareil électrique de chauffage fixé sur le mur.*

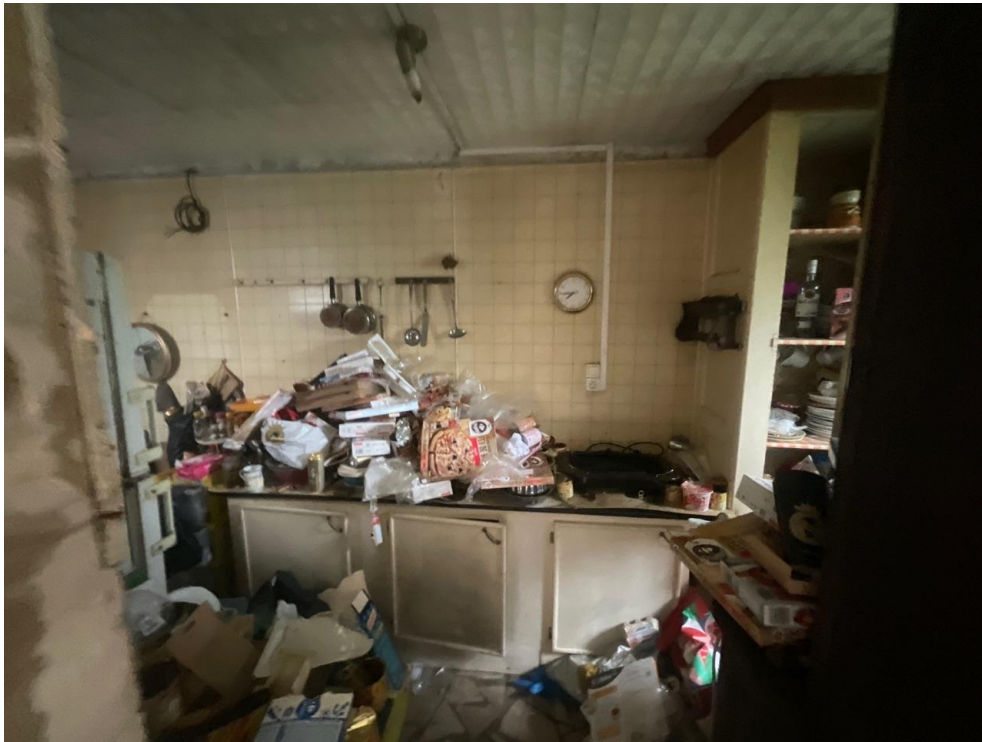
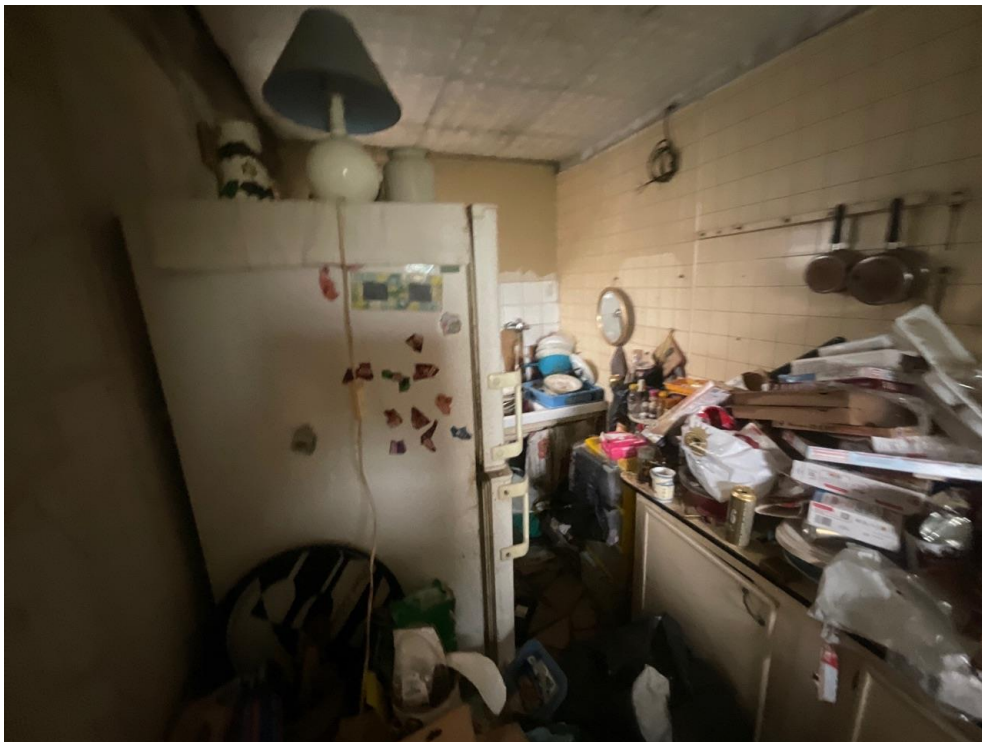
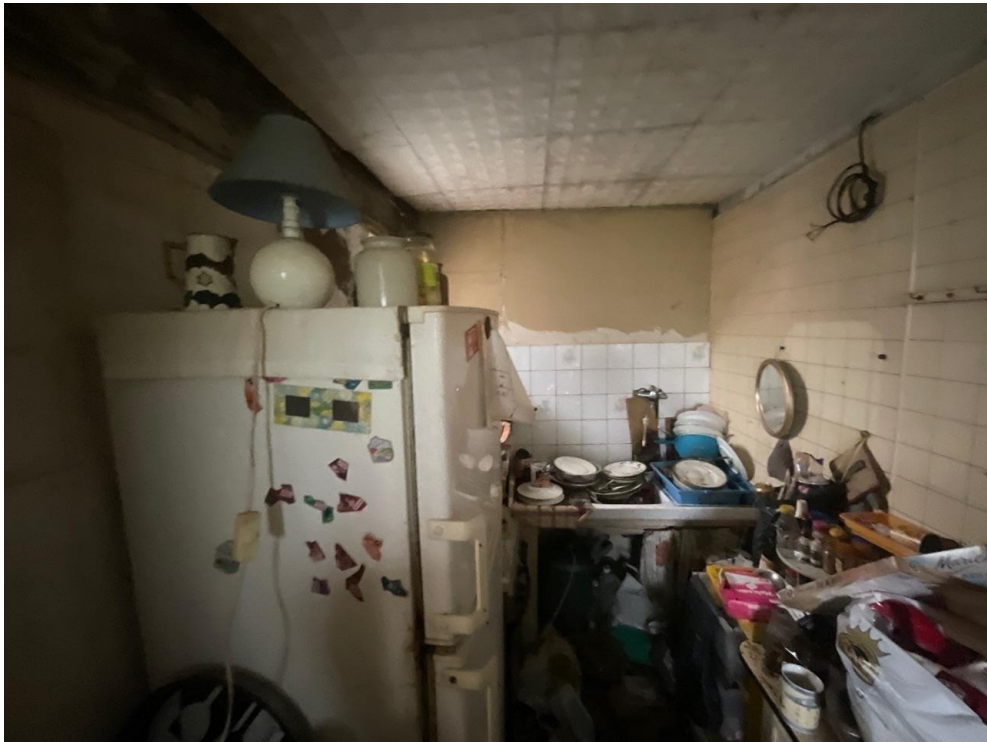
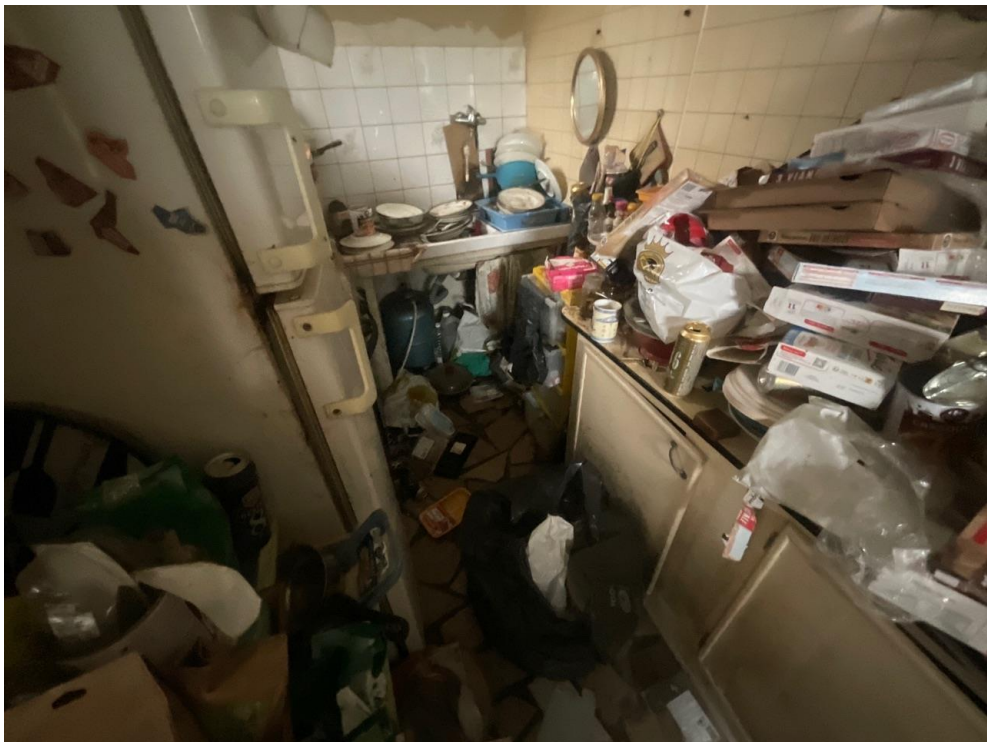
➤ **Cuisine :**

Sol : carrelé, en mauvais état.

Murs : en mauvais état, recouverts de plaques de BA 13 à l'état brut ou d'une faïence murale.

Plafond : sur dalles polystyrène, en mauvais état.

Porte donnant sur le mur pignon à droite : en bois, simple vitrage, en mauvais état.

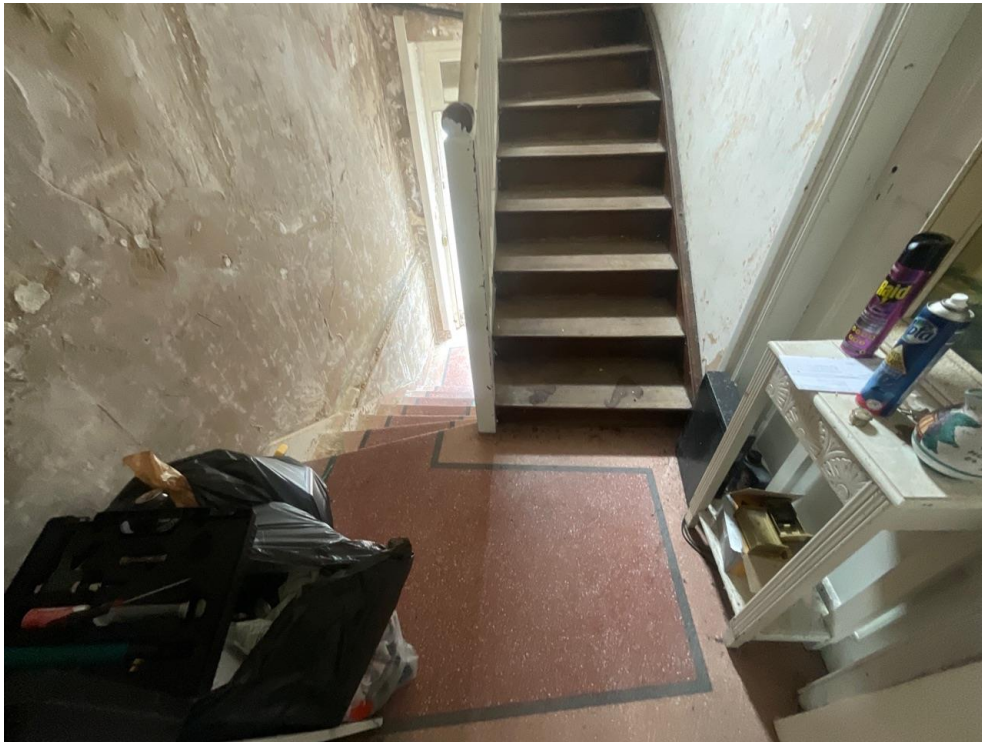
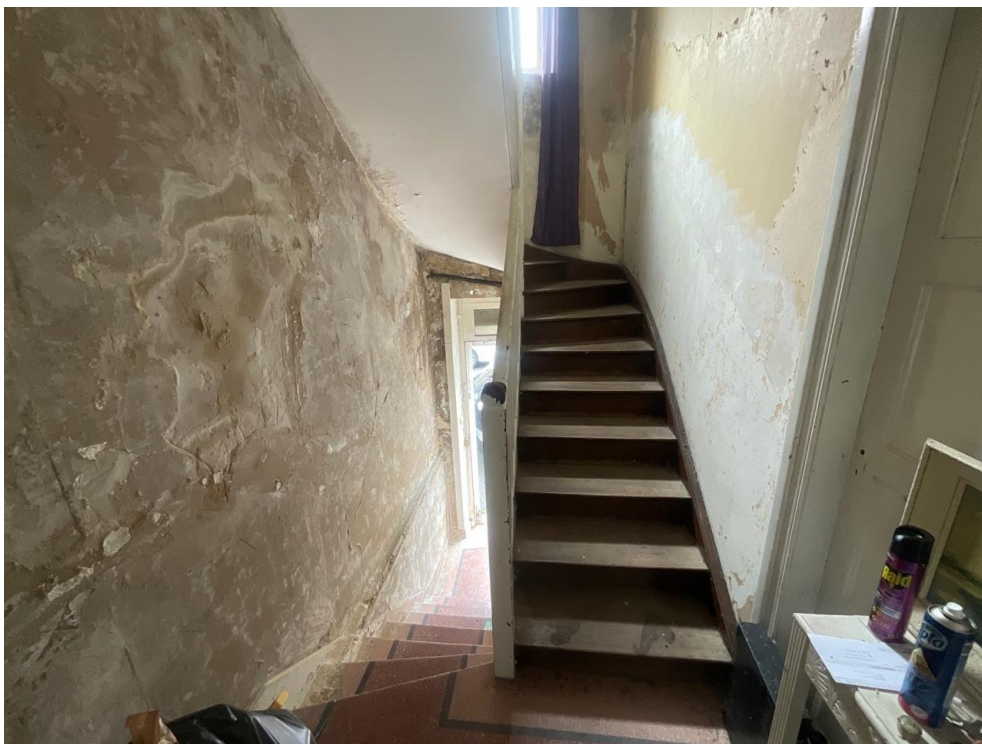
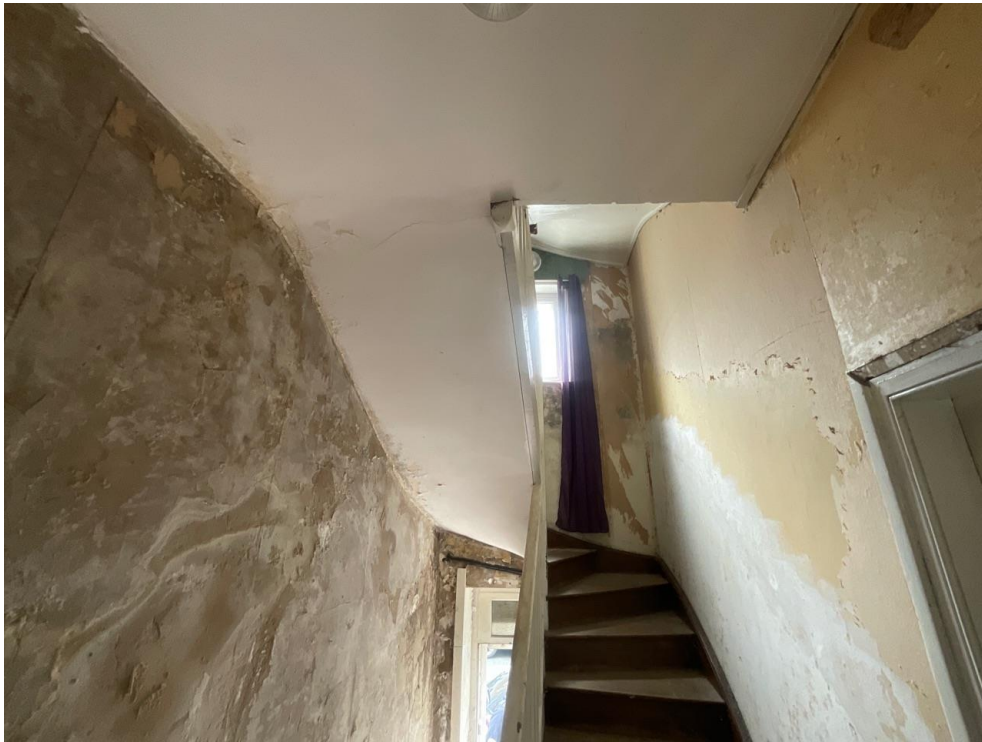
➤ Accès à l'étage :

Escalier : en bois, en mauvais état, avec main courante.

Murs : recouverts d'un papier peint, en mauvais état.

Soupenite : recouverte d'une peinture, en mauvais état.
