PROCES VERBAL DE CONSTAT

Commune de LE PORTEL

Un immeuble à usage d'habitation sis au n° 33 rue du Maréchal Foch, cadastré section XC n°105 pour 93 m2.

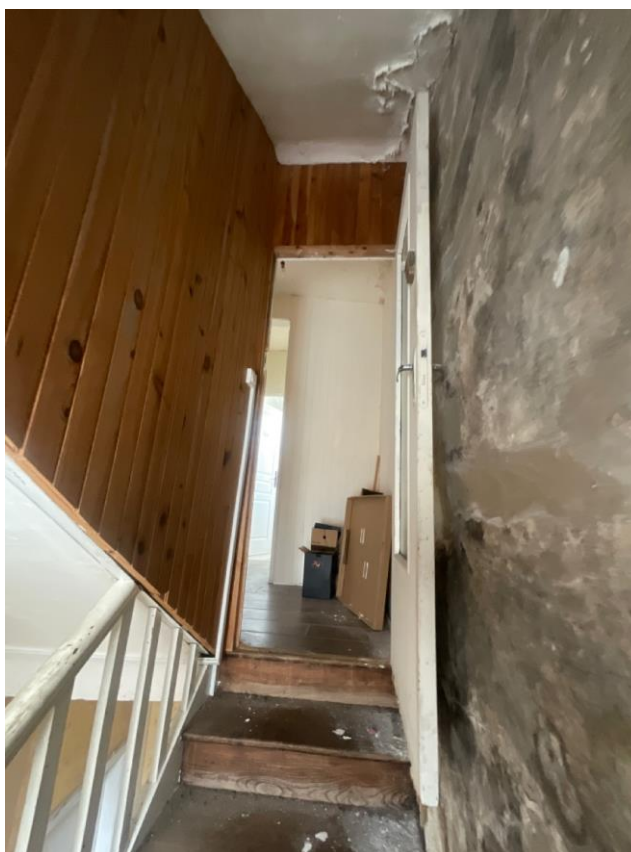
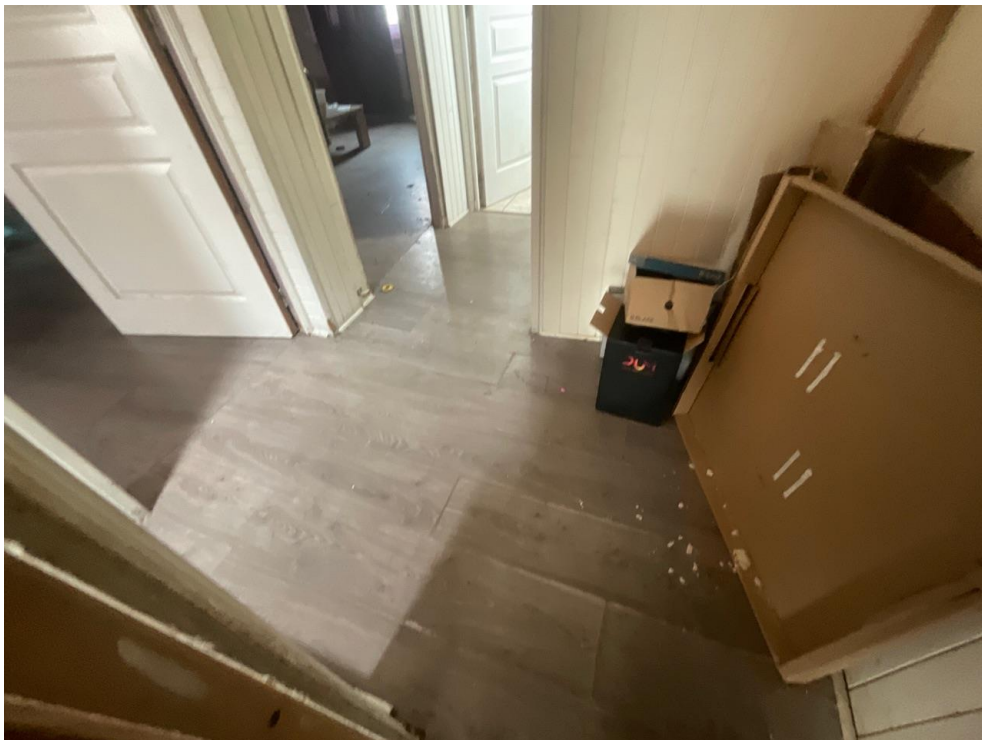
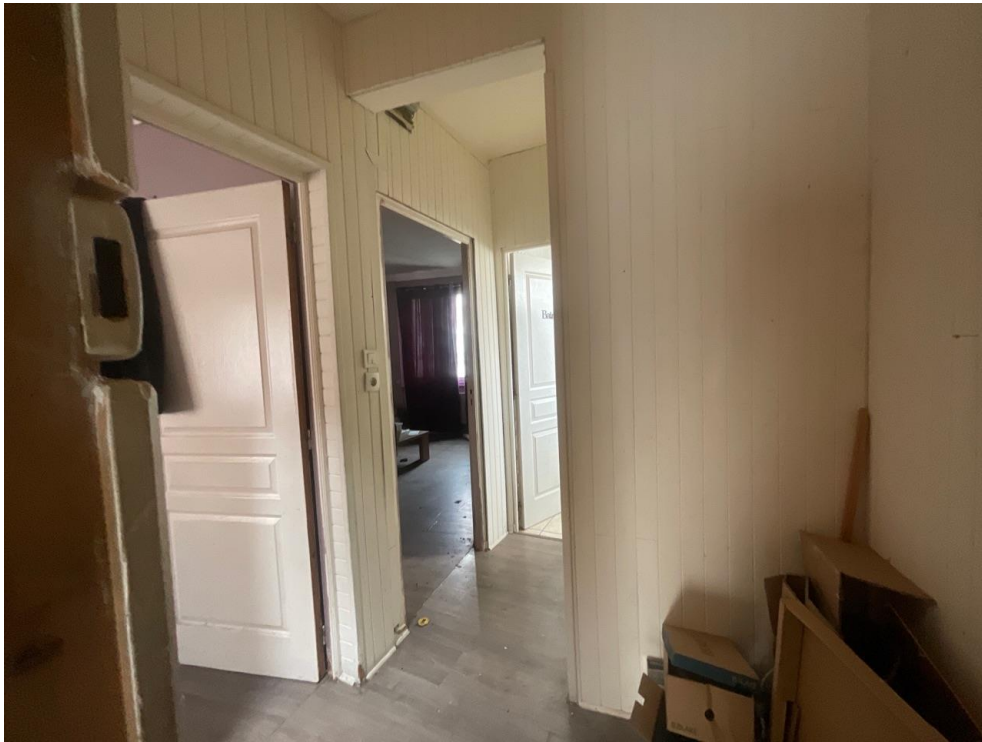
➤ Palier

Sol : parquet stratifié, en mauvais état.

Murs : recouverts d'un lambris bois, en mauvais état.

Plafond : en mauvais état, affecté de traces d'humidité.

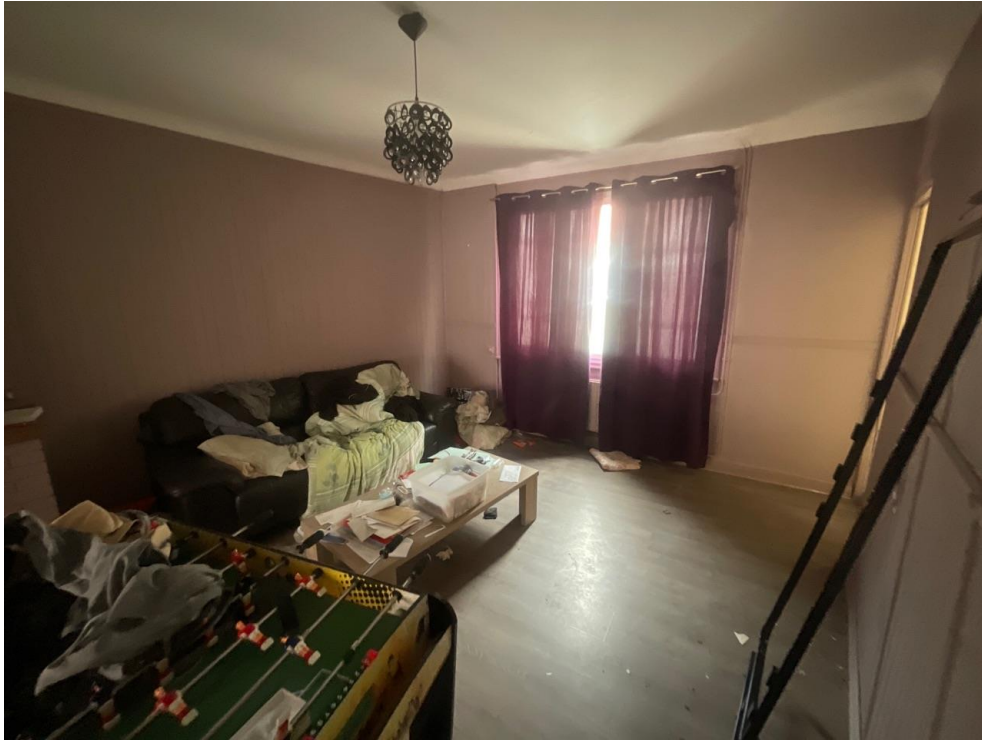
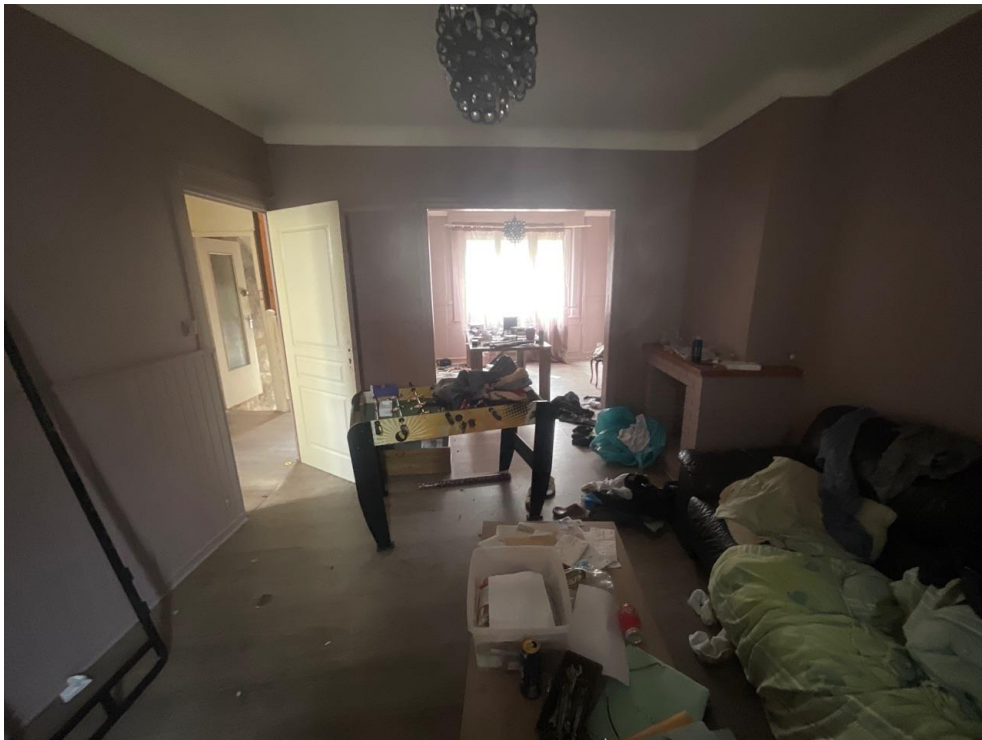
➤ **Séjour 2:**

Murs : recouverts d'un lambris et d'une fibre de verre, ensemble en mauvais état, vétuste.

Plafond : peint, peinture en mauvais état.

Fenêtre : PVC, deux ouvrants, double vitrage, qui ne s'ouvre pas.

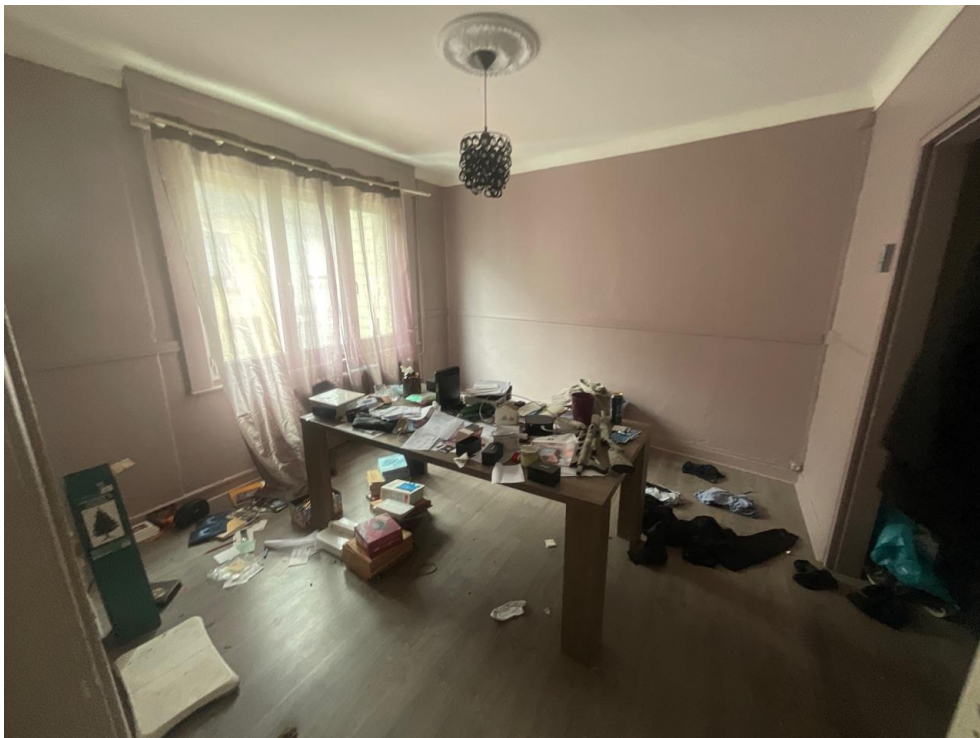
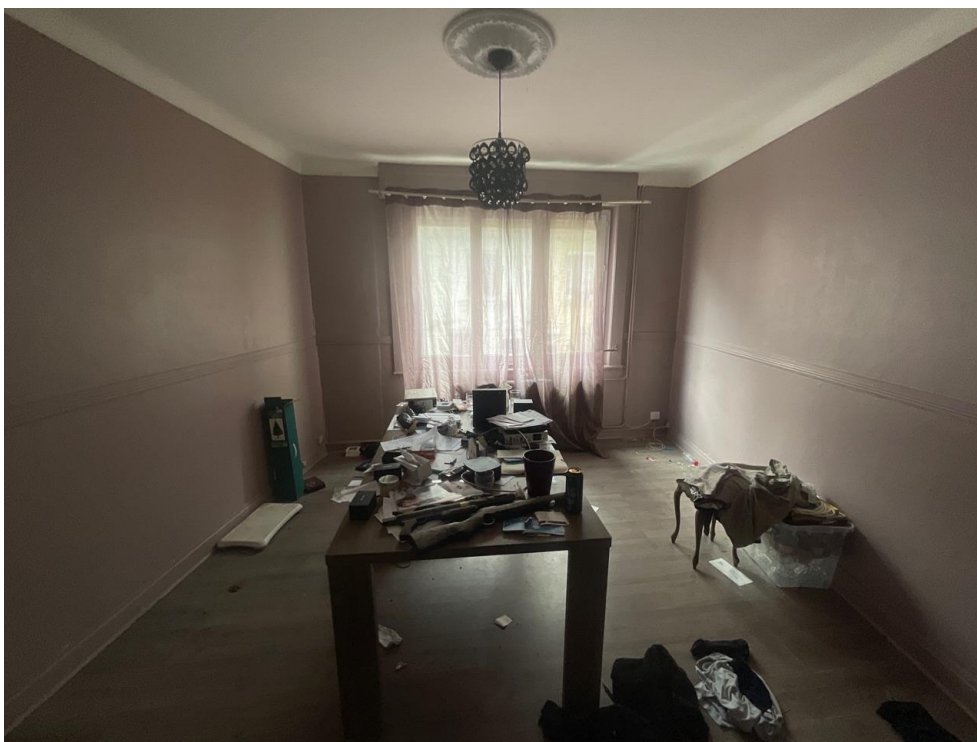
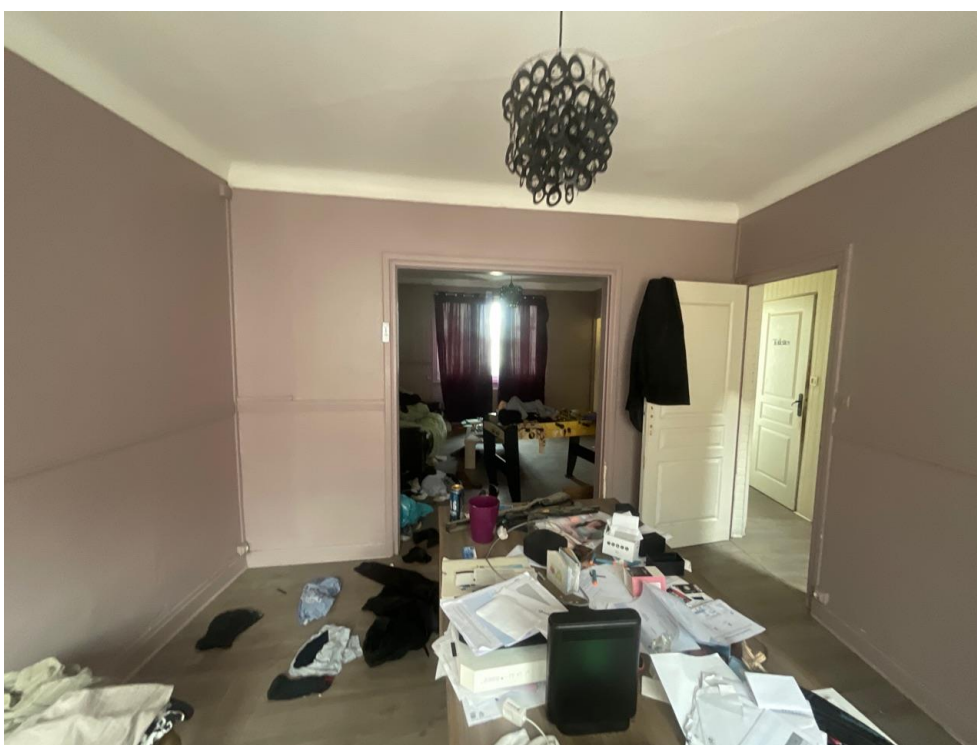
➤ **Chambre 1 :**

Porte depuis le dégagement : postformée, recouverte d'une peinture, en mauvais état.

Sol : parquet stratifié, en mauvais état.

Plinthes : en bois, en mauvais état.

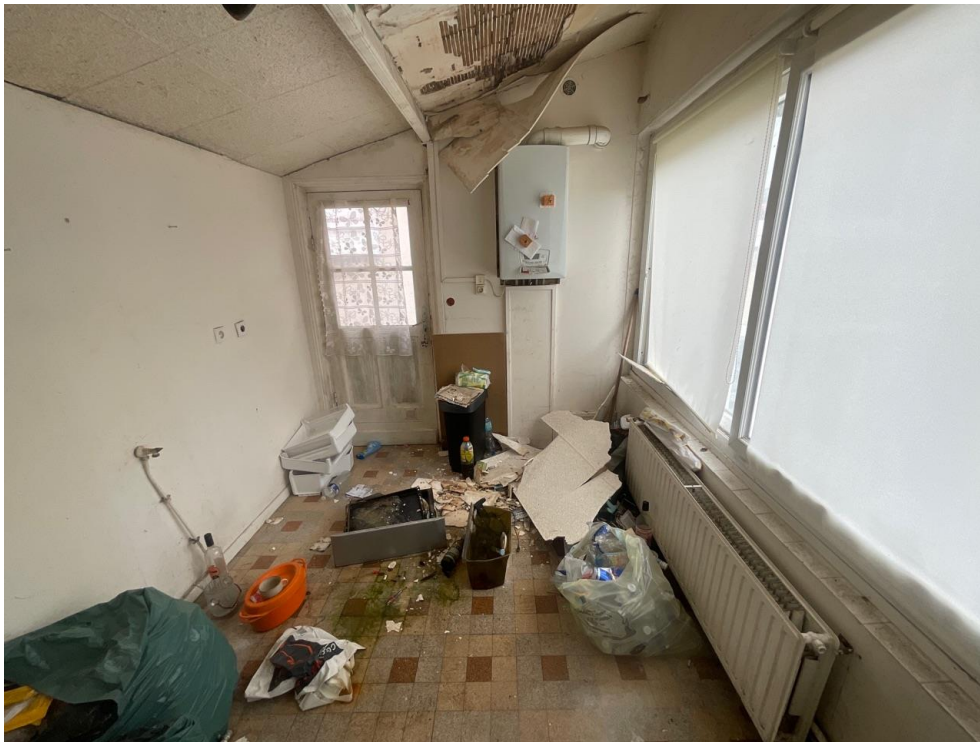
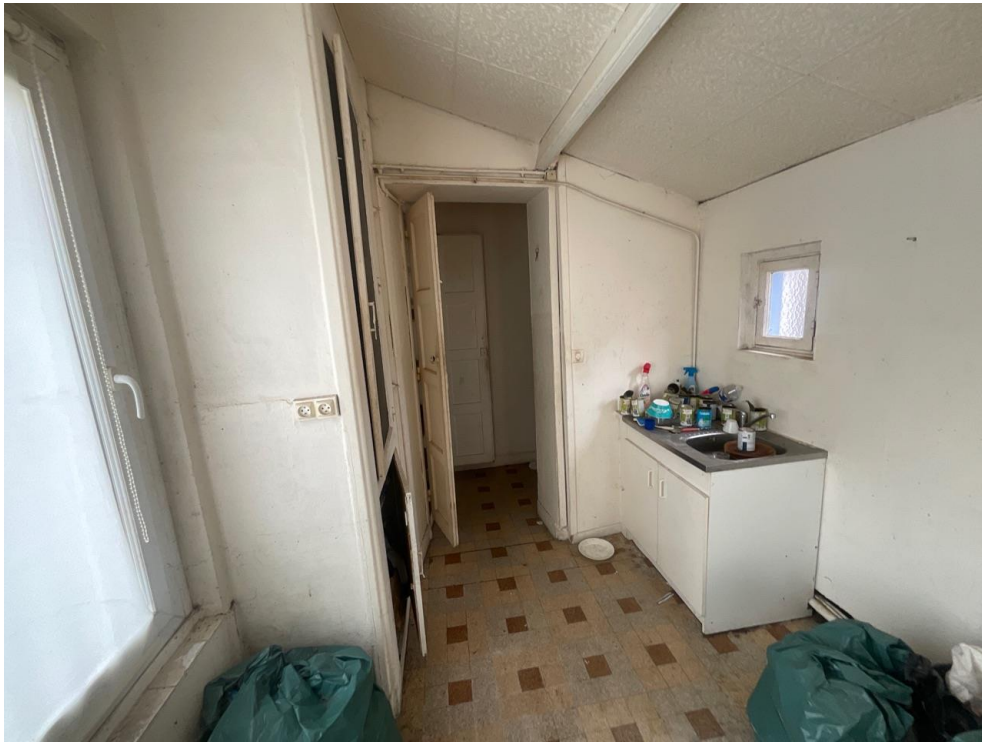
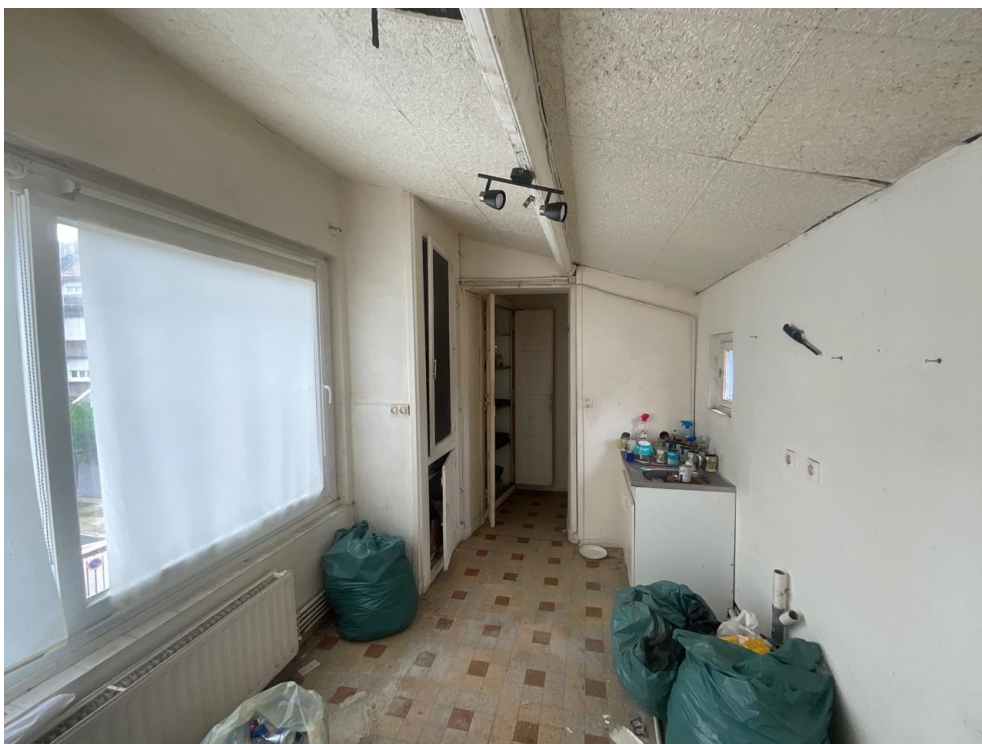
➤ **Cuisine :**

Sol : carrelé, en mauvais état.

Murs : en mauvais état.

Plafond : sur dalles polystyrène, en mauvais état. La toiture est percée avec une fuite en toiture, ensemble en très mauvais état.

Porte donnant sur cour : en mauvais état.

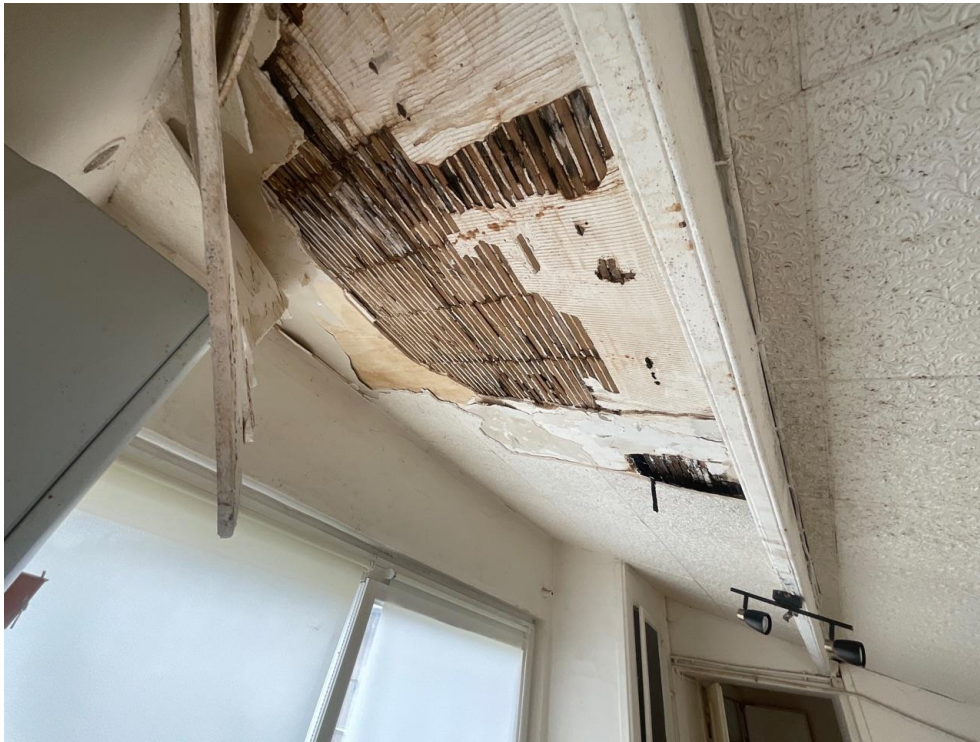
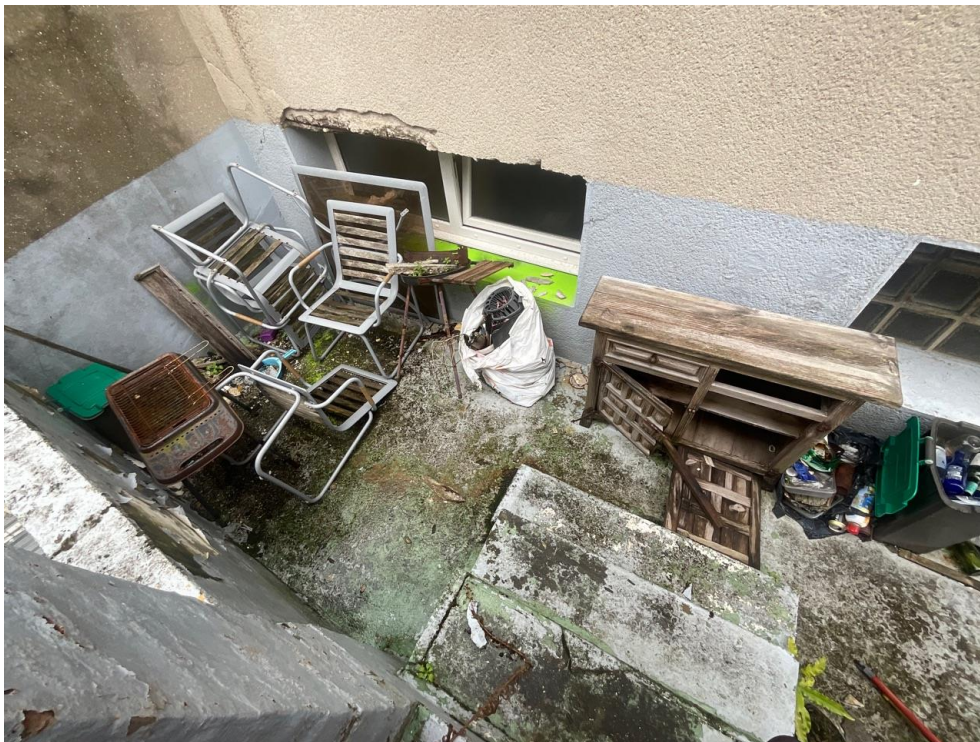
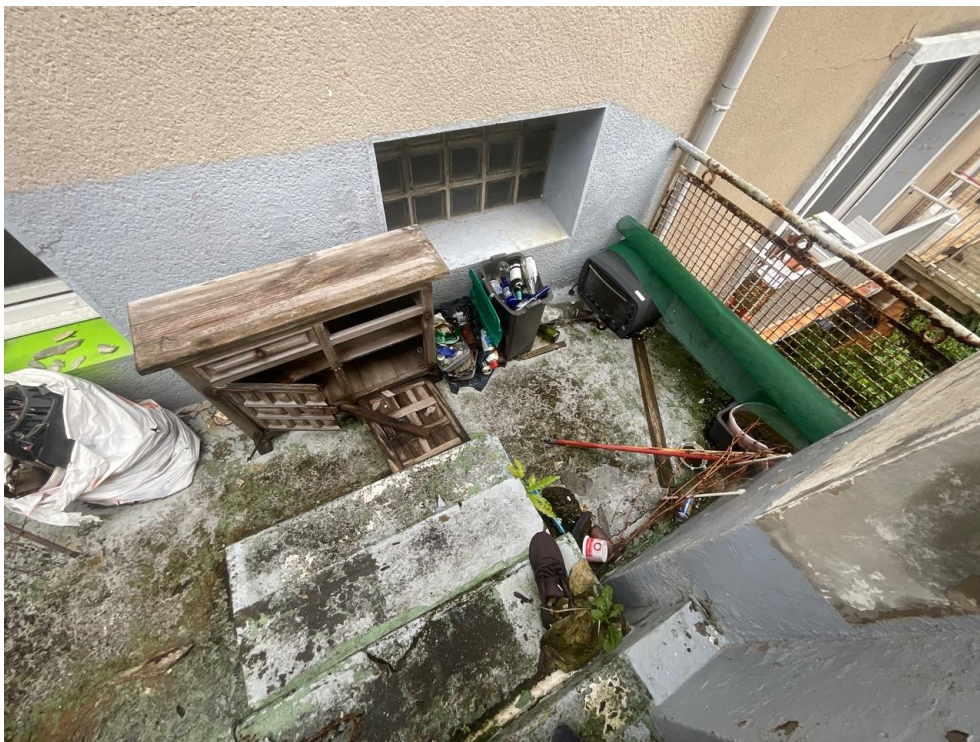
Une terrasse à l'arrière, l'ensemble est en mauvais état

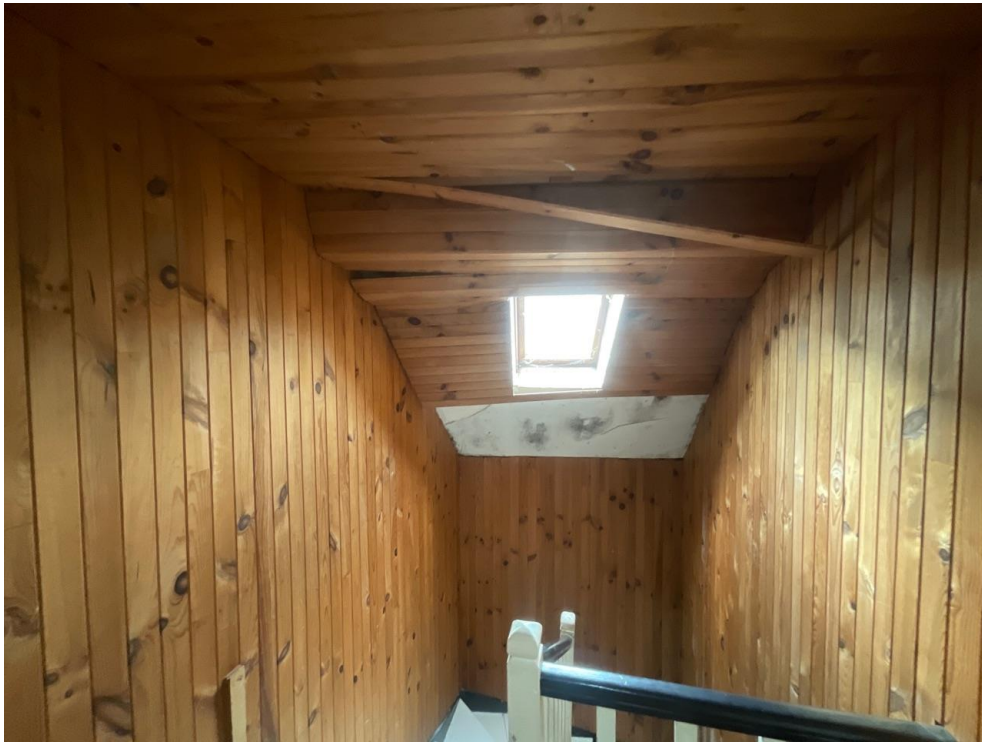
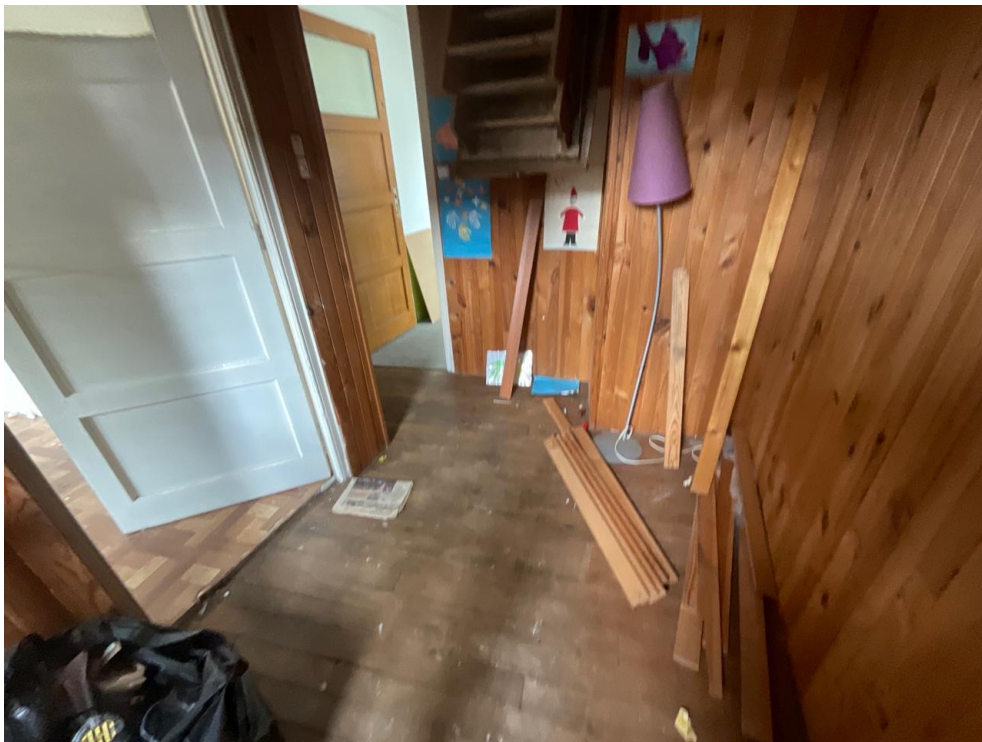
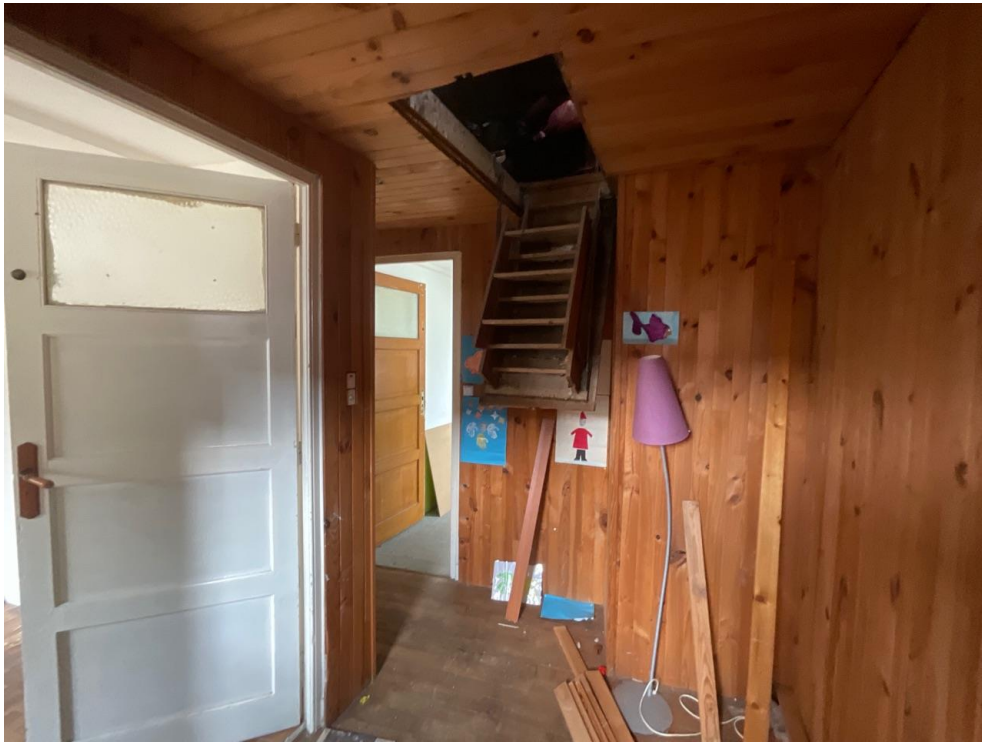
➤ **Palier3 : des chambres à l'étage de l'appartement**

Sol : parquet bois, en mauvais état.

Murs : recouverts d'un lambris bois, en mauvais état.

Plafond : recouvert d'un lambris bois, en mauvais état.

➤ *Un interrupteur électrique vétuste.*

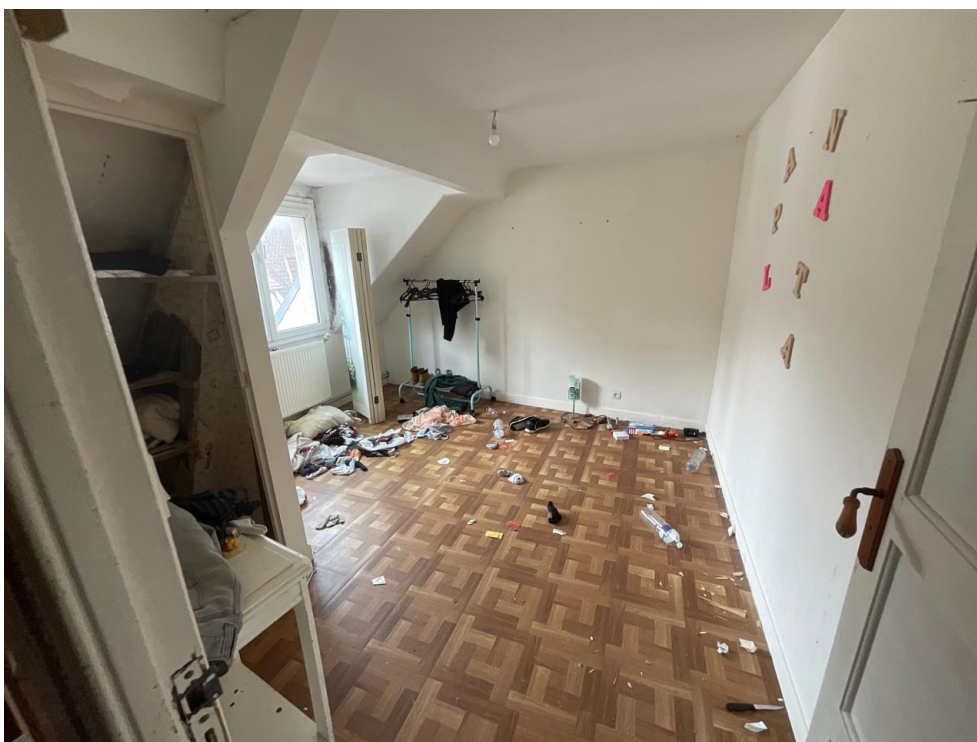
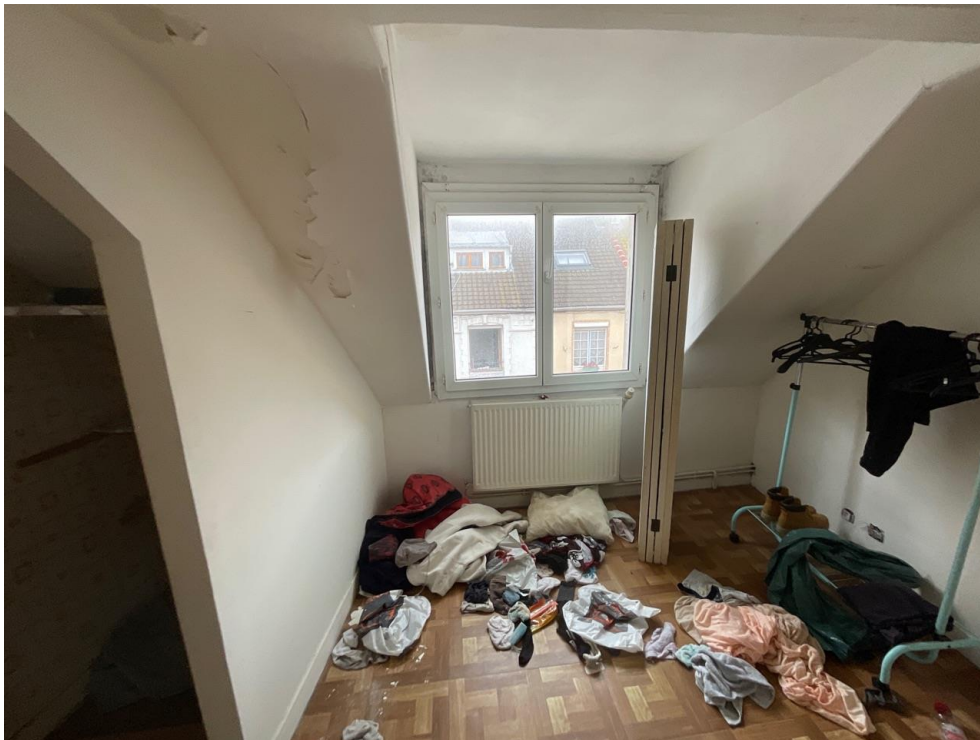
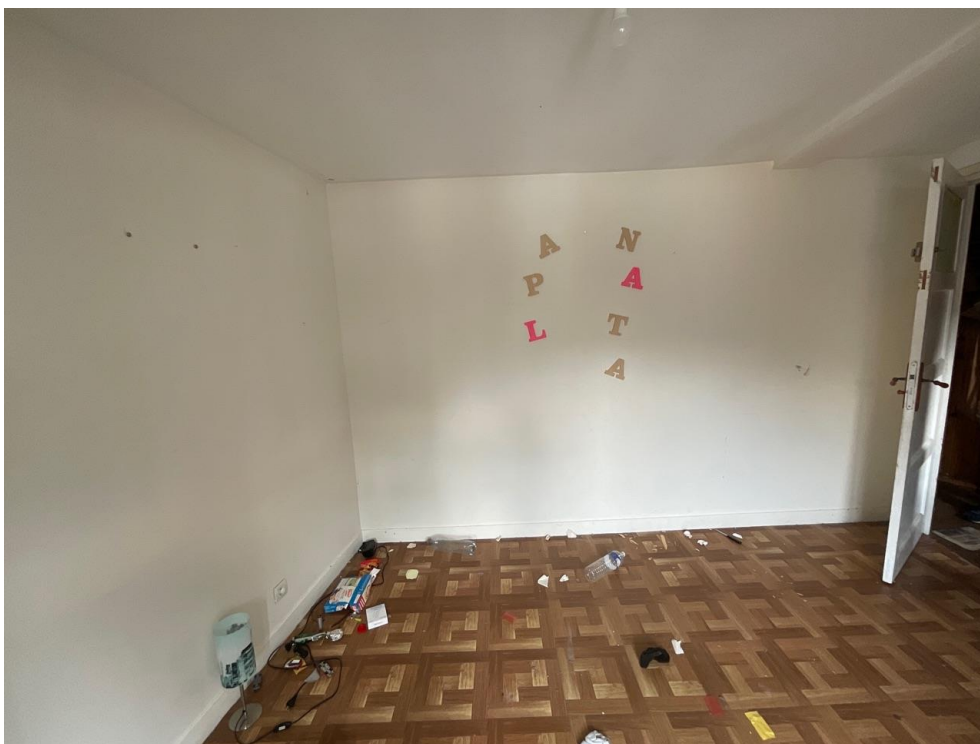
➤ **Chambre 2 à gauche :**

Sol : revêtement de sol PVC, en mauvais état

Murs : recouverts d'une peinture, en mauvais état, avec des fuites en soupente.

Plafond : peint, peinture en mauvais état.

- *Un radiateur de chauffage central.*
- *Un placard dans l'angle : ensemble en mauvais état.*

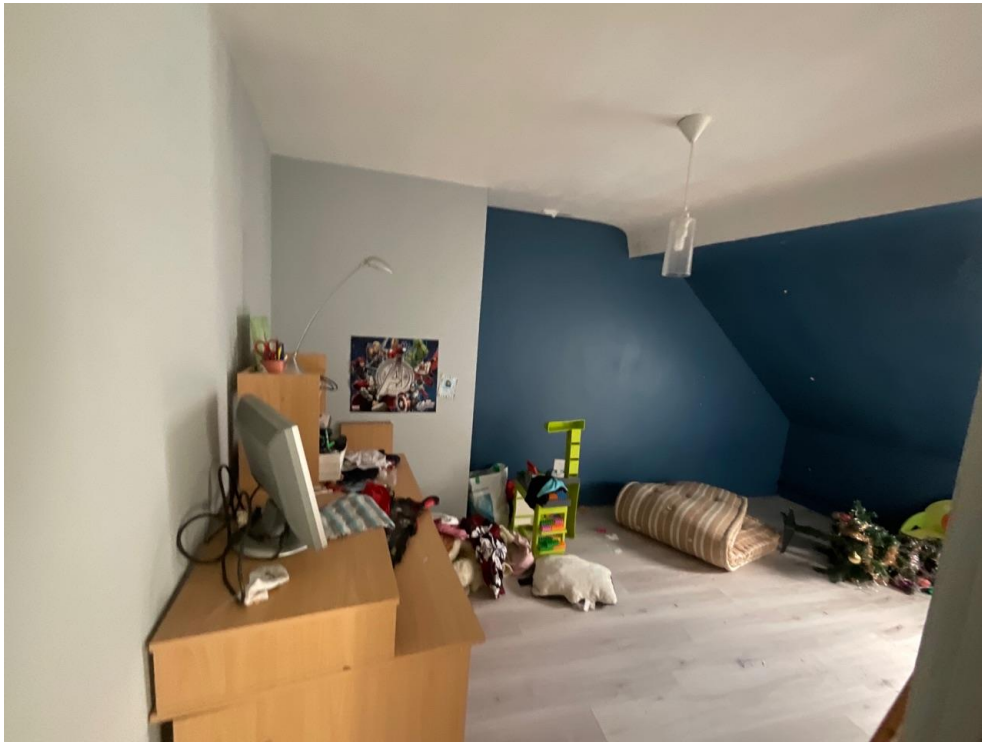
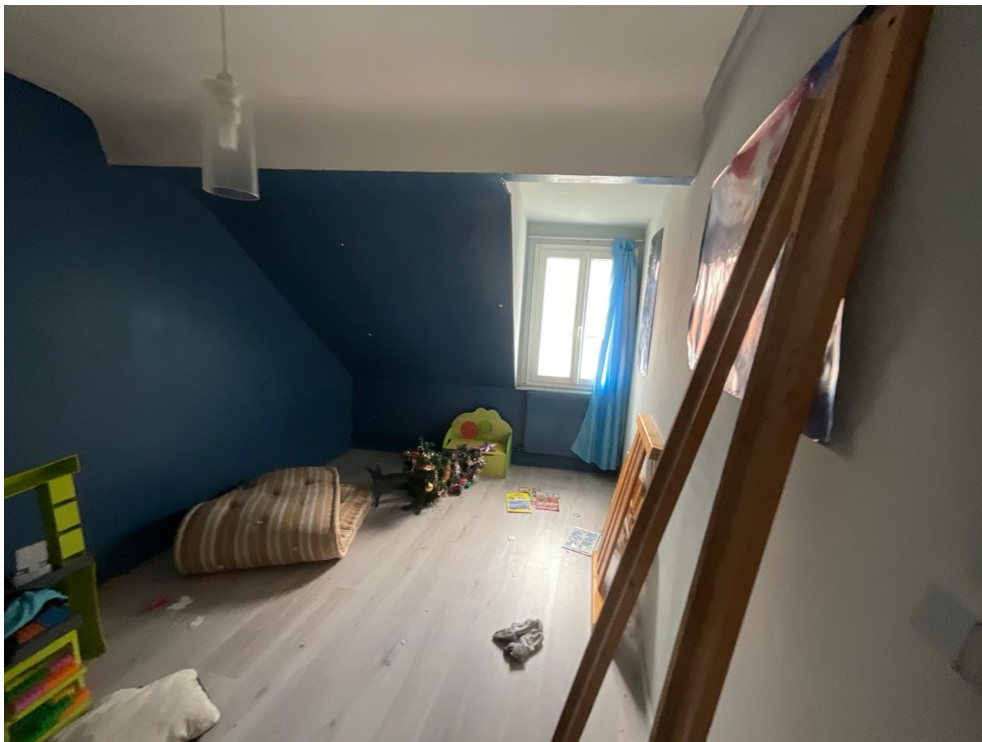
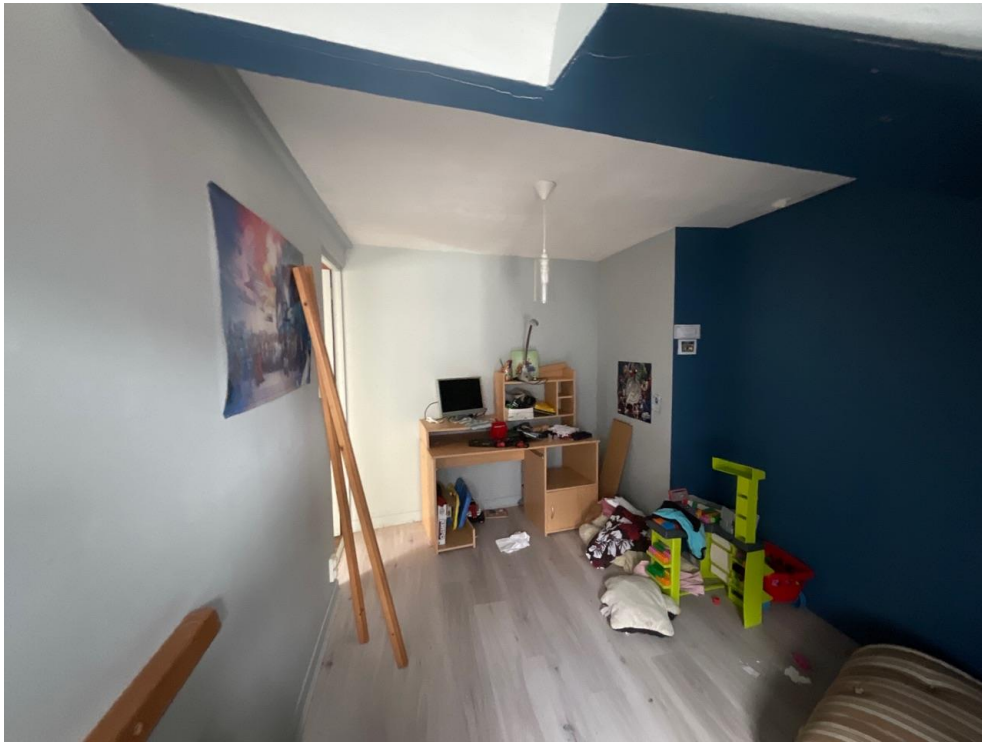
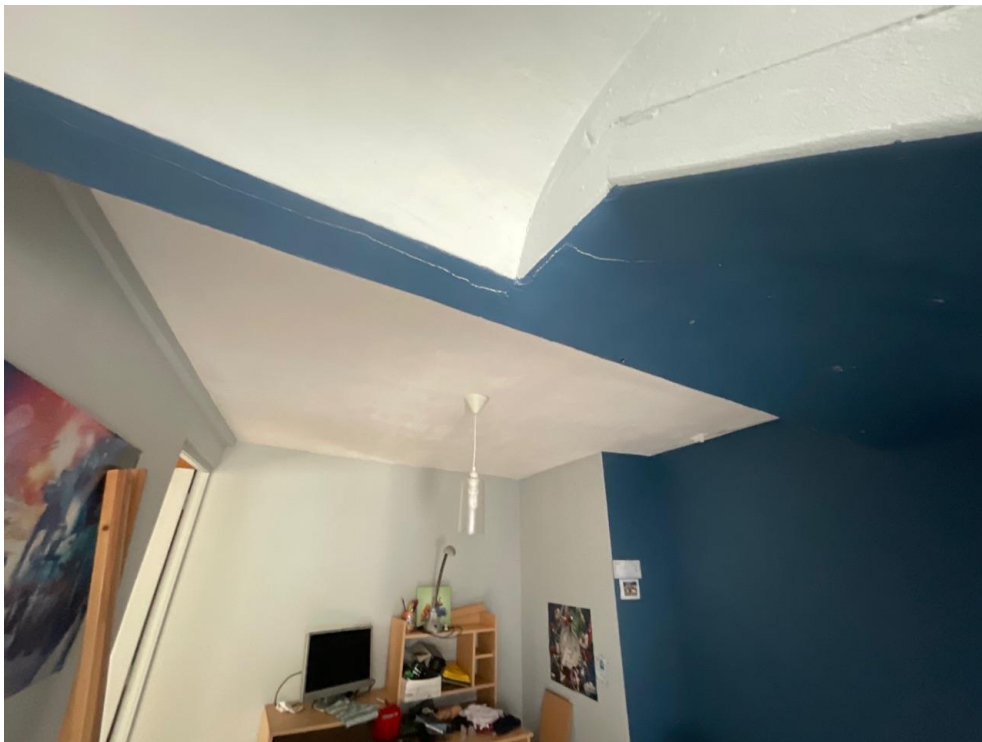
➤ **Chambre 3 :**

Porte : recouverte d'une peinture, en mauvais état.

Sol : parquet stratifié, en mauvais état.

Plafond : recouvert d'une peinture, en mauvais état, avec des marques d'infiltrations coté mur pignon ainsi qu'en soupente.

Fenêtre : PVC, double vitrage, qui ne peut s'ouvrir.

- *De cette pièce, on voit la cour à l'extérieur ainsi que la toiture à droite, qui donne sur la chaufferie. On peut voir qu'une dalle est manquante.*
- *Un radiateur de chauffage central.*

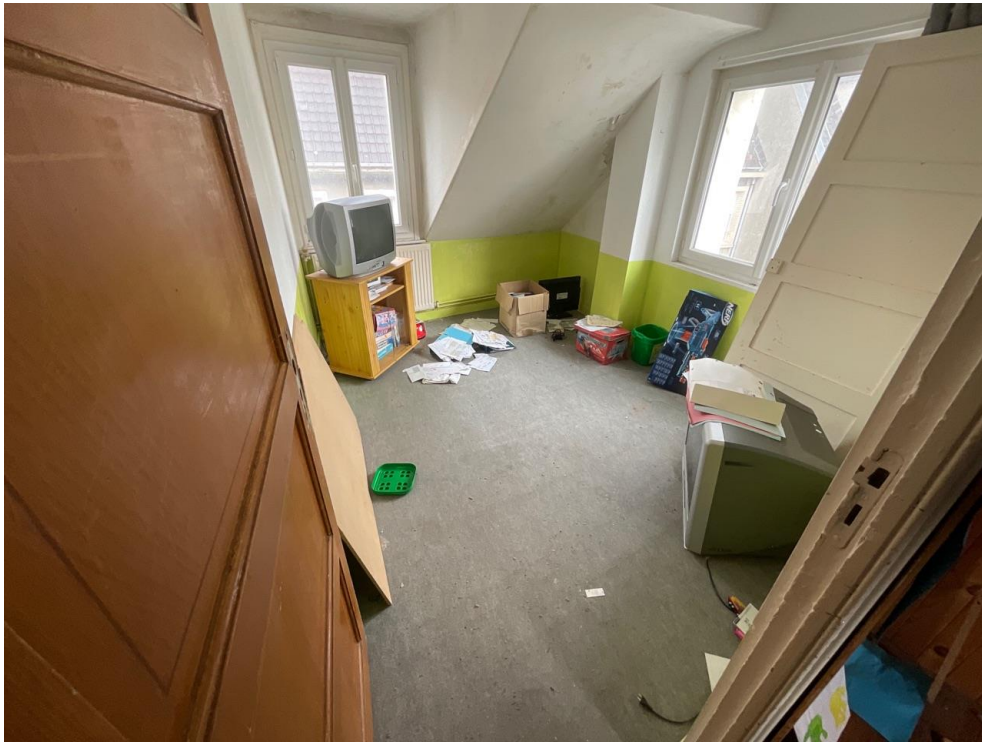
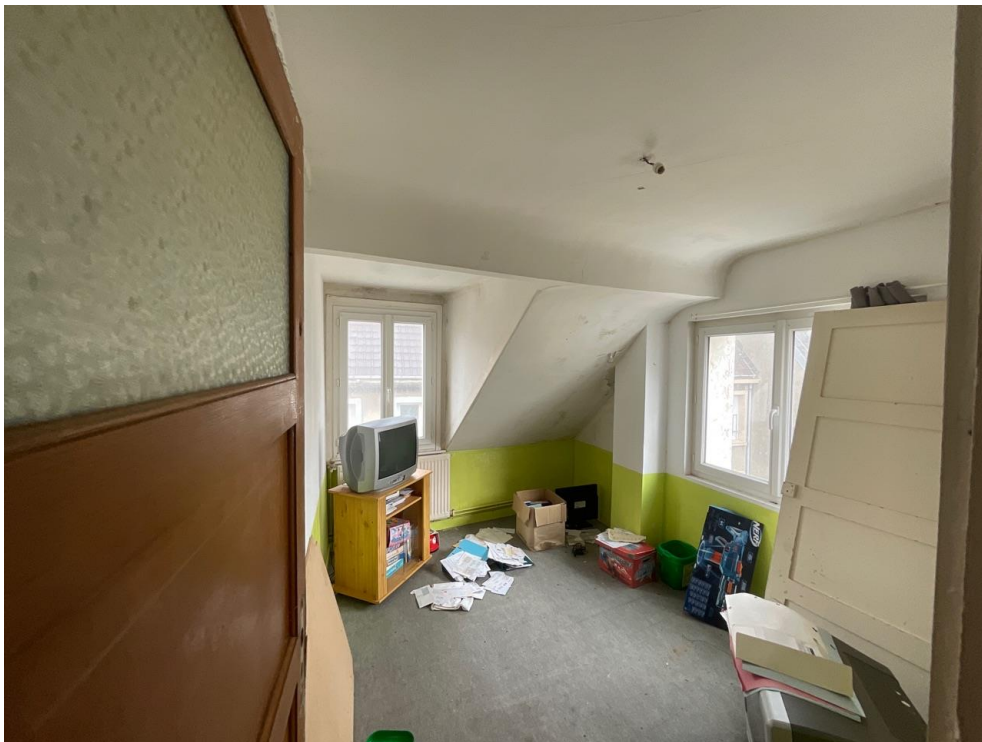
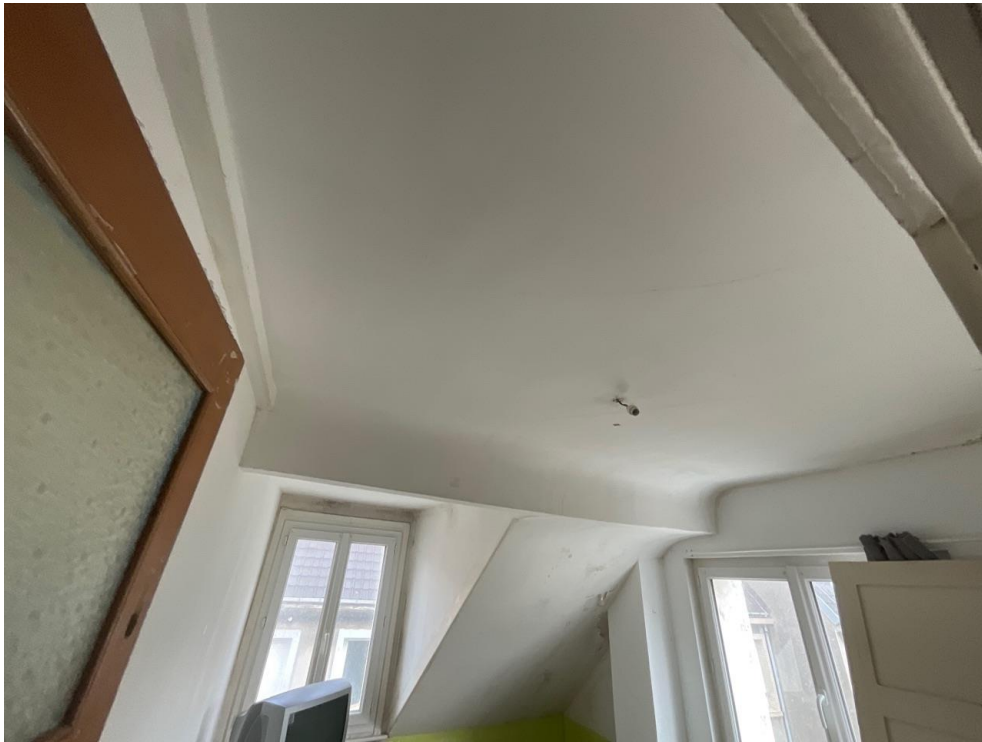
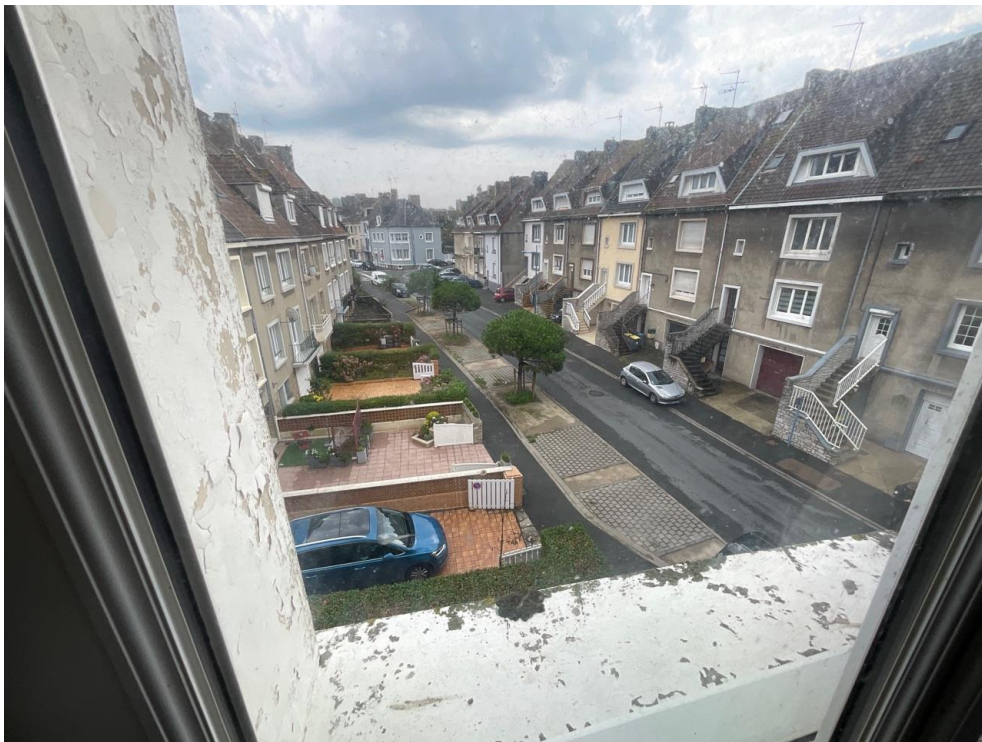
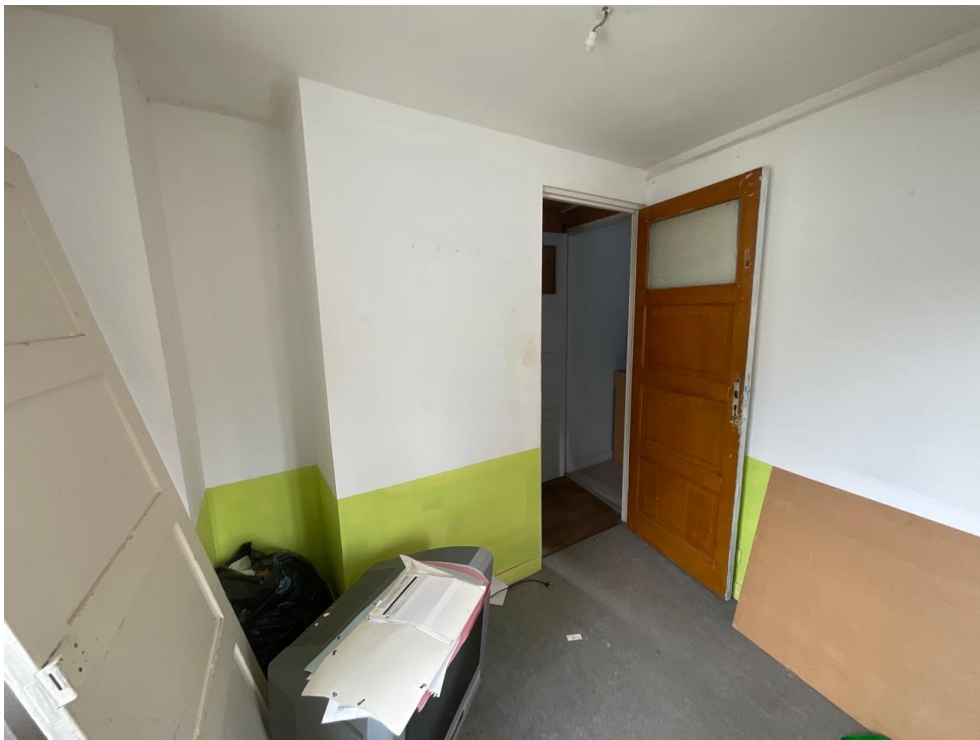
➤ **Chambre 4 :**

Porte : en bois, en mauvais état, absence de poignée.

Sol : carrelé, en mauvais état.

Plafond : recouvert d'une peinture, en mauvais état, marquée d'infiltrations d'eau ainsi qu'en soupente.

Deux fenêtres : deux ouvrants, PVC, double vitrage, qui s'ouvrent difficilement.

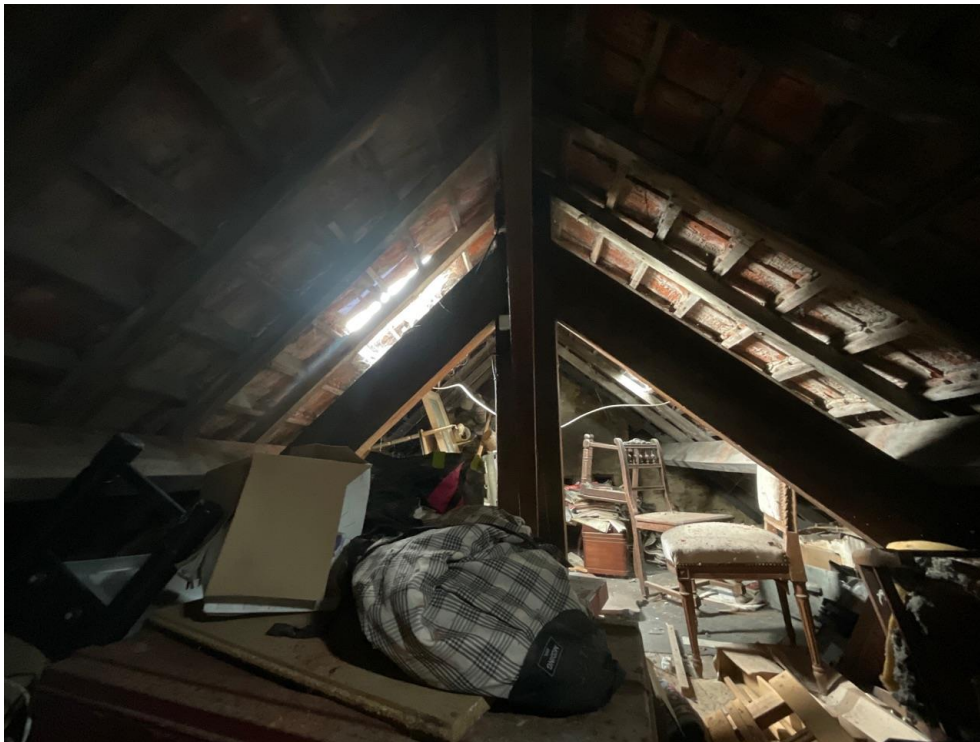
➤ **Grenier :**

Charpente : apparente et tuiles apparentes sans écran de toit.

➤ *Ensemble encombré de multiples biens et meubles.*
