## PROCES-VERBAL DE DESCRIPTION

« **A LA QUEUE EN BRIE (94510), 33 rue de Provence,  
Cadastré Section AL n°48 à 756, lieudit « Résidence les Marnières »**,

**Lot numéro 43 :**

*La propriété exclusive et particulière d'une parcelle de terrain d'une contenance de 49,72 m2 sur lequel est édifié un pavillon individuel de type VB pignon, ledit pavillon élevé sur :*

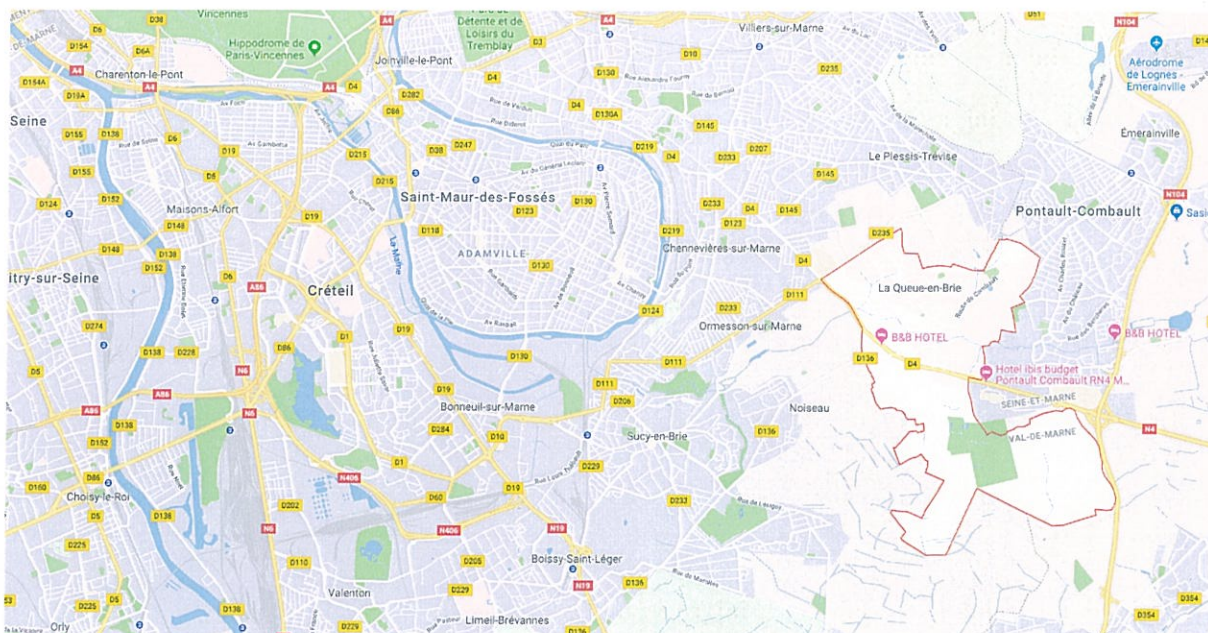
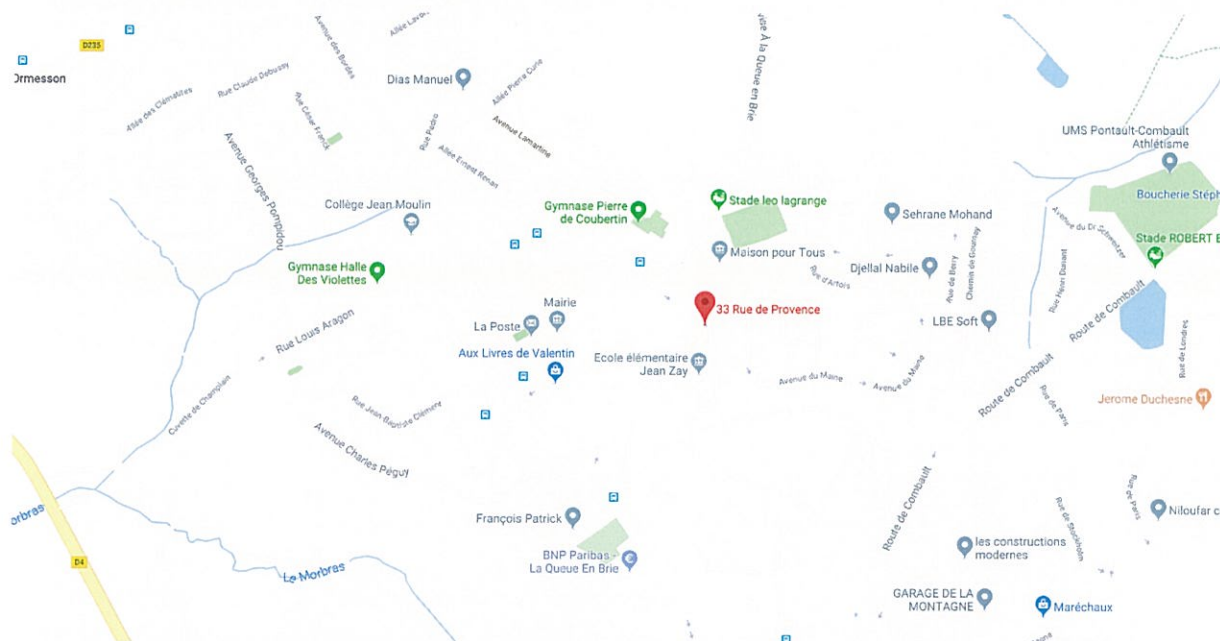
La rue de Provence dans laquelle se trouvent les biens saisis est limitrophe du centre-ville et se situe au nord de la commune.

Elle est constituée exclusivement de pavillons à l'architecture identique datant des années 1970.

La rue dispose d'espaces verts collectifs correctement entretenus.
