PROCES VERBAL DE DESCRIPTION

**LE LUNDI TRENTE OCTOBRE
DEUX MILLE VINGT TROIS
à 10 heures 00**

**5, Route de Genève
39150 CHAUX-DES-CROTENAY**

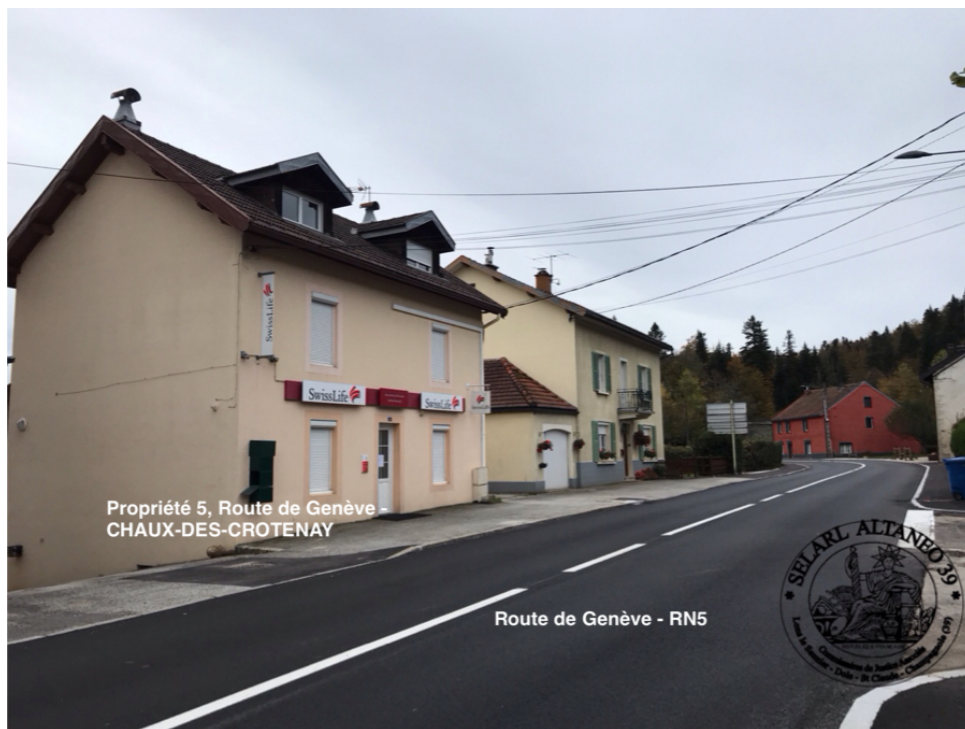
Photographie n°5. Vue du bien immobilier, objet des constatations, depuis la voie publique Axe de circulation CHAMPAGNOLE / SAINT-LAURENT-EN-GRANDVAUX

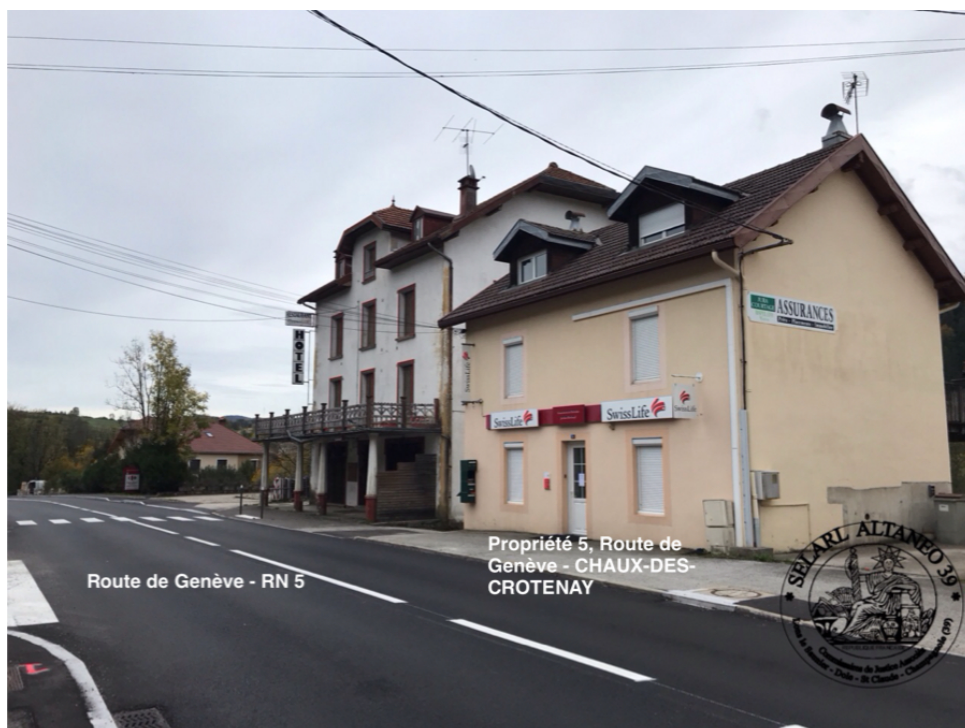
Photographie n°6. Vue du bien immobilier, objet des constatations, depuis la voie publique Axe de circulation SAINT-LAURENT-EN-GRANDVAUX / CHAMPAGNOLE

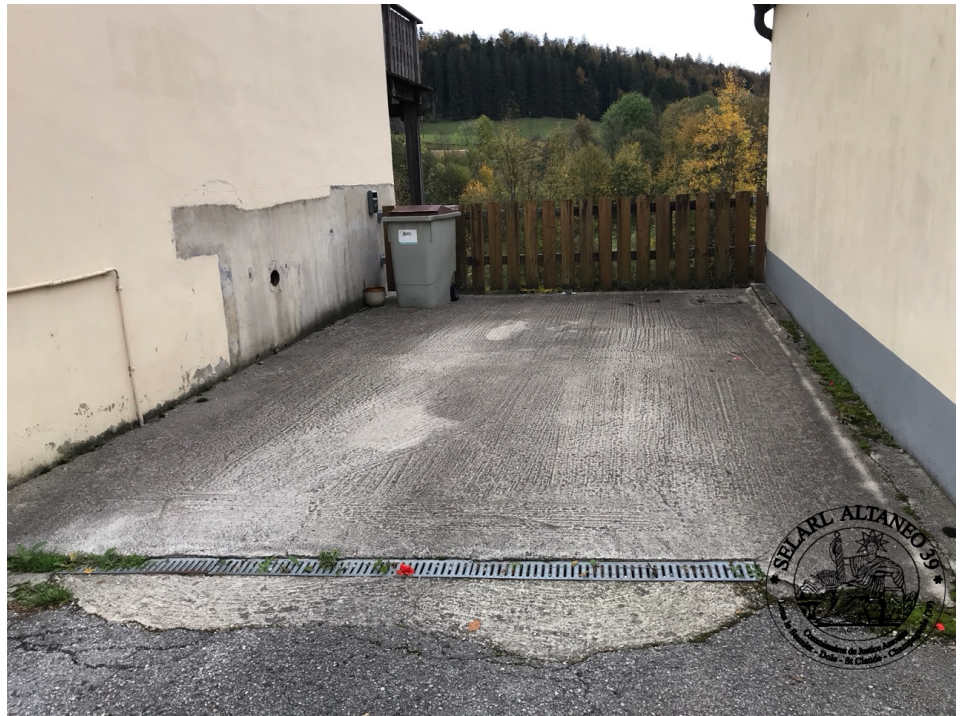
Photographie n°17. Place de stationnement

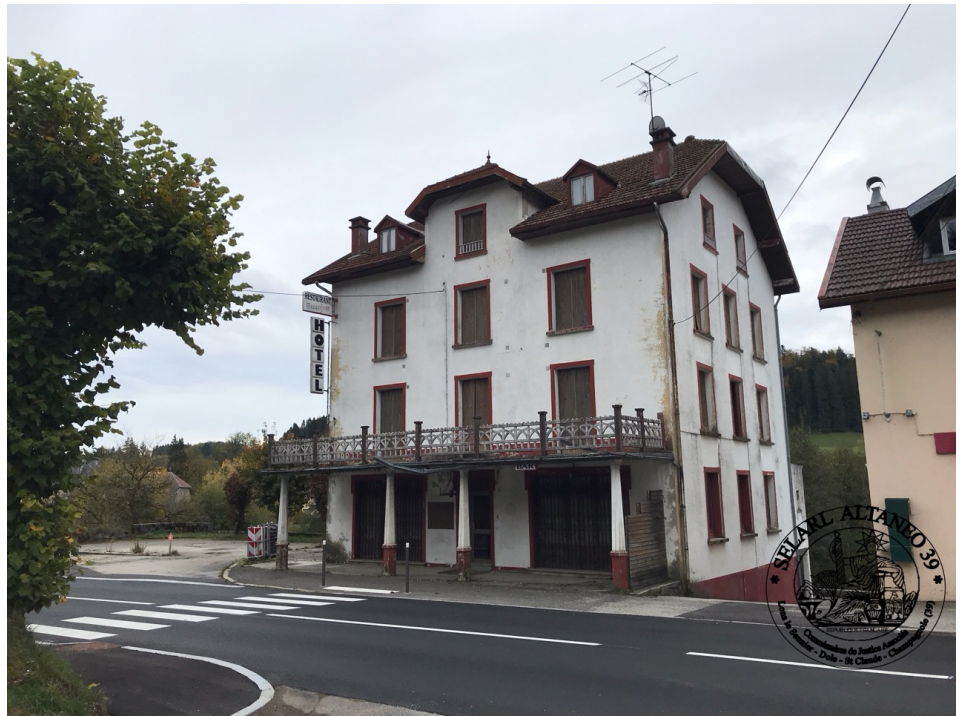
Photographie n°19. Bien immobilier situé 3, Route de Genève

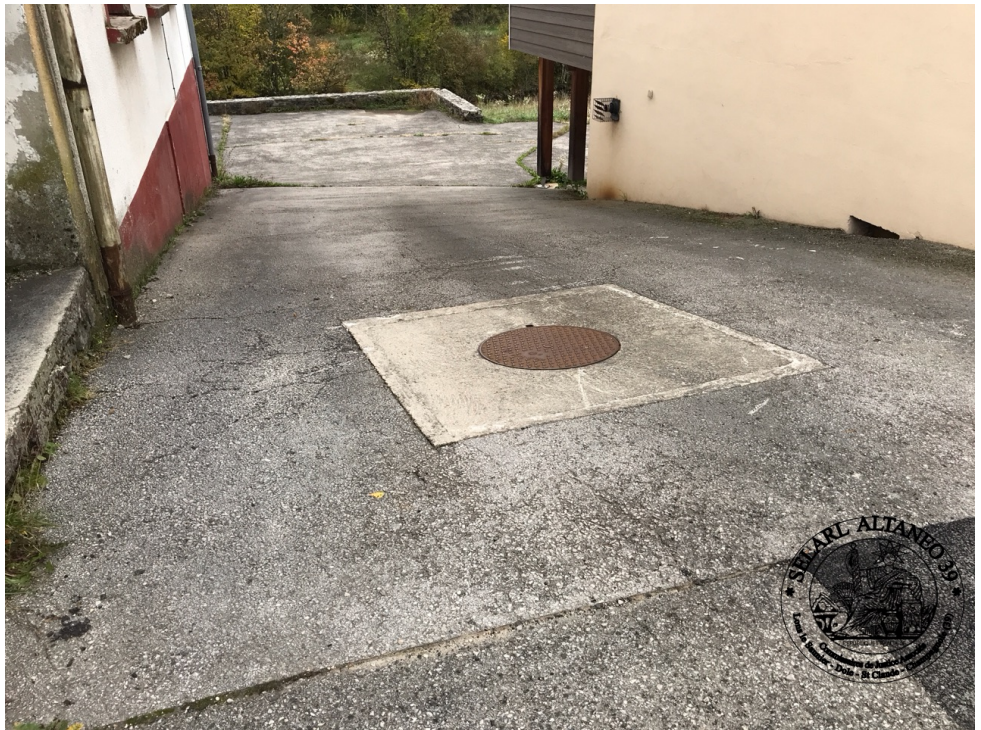
Photographie n°27. Chemin privé appartenant à la propriété située 3, Route de Genève: droit de passage au profit de la propriété située 5, Route de Genève

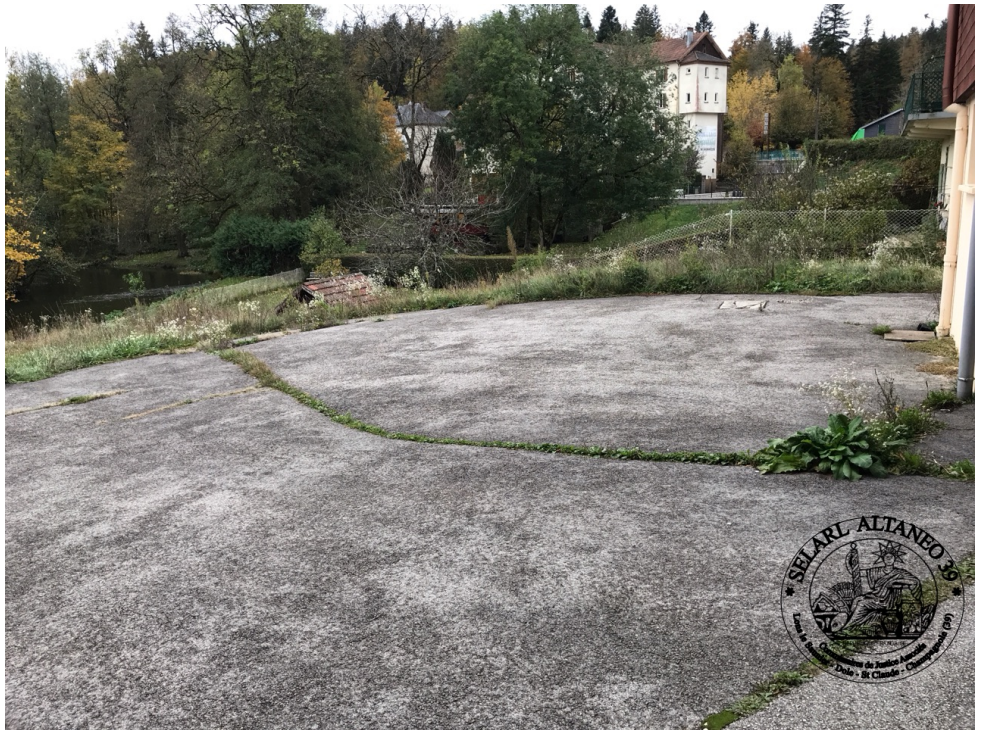
+ Cour en enrobé vieillissant et fissuré. Une plaque de regard en béton est cassée dans l'axe du logement n-1.

Photographie n°35. Cour de la propriété située 5, Route de Genève, à l'arrière du bien immobilier

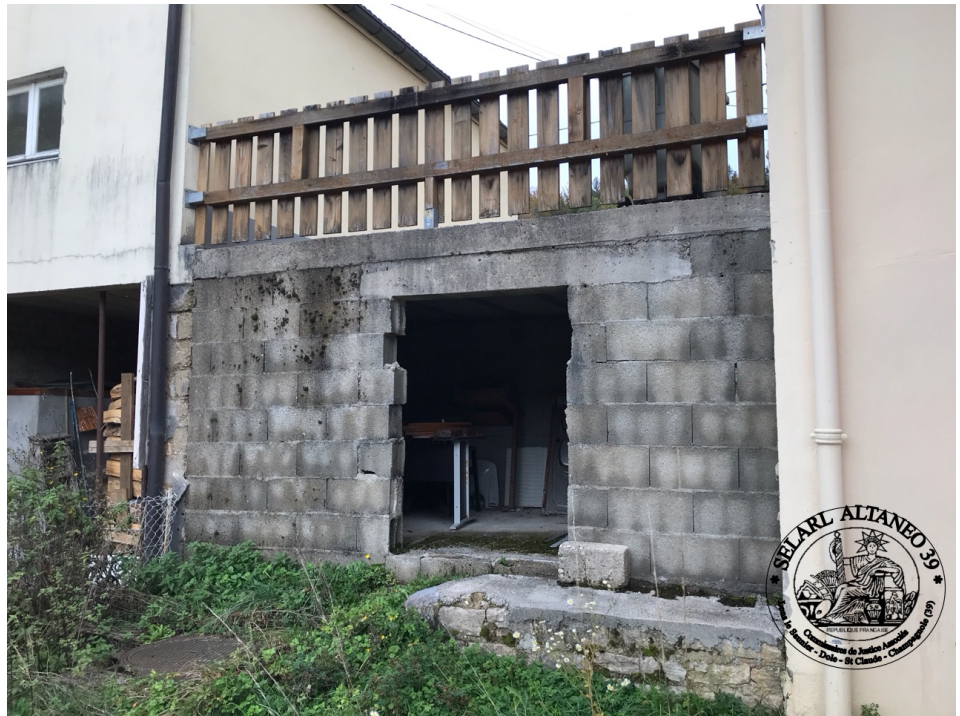
A l'extrémité Sud-ouest, un bûcher en parpaings s'étend sous la place de stationnement. Le bûcher est accolé au mur de la propriété située 7, Route de Genève (mitoyenneté).

Photographie n°43. Bûcher sous la place de stationnement

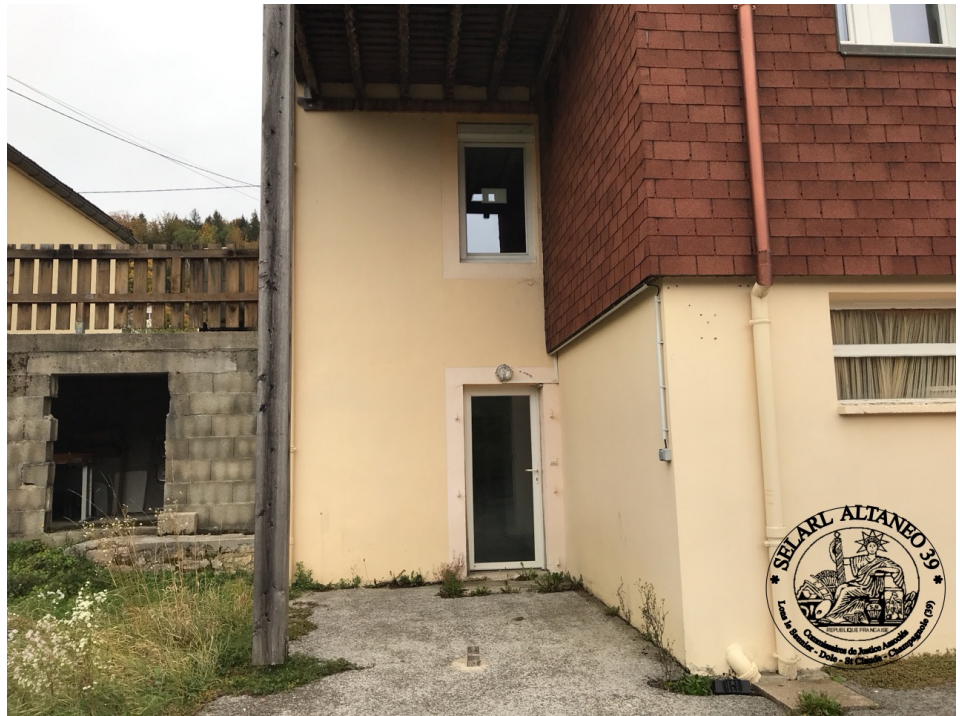
Photographie n°45. Entrée du logement n-1

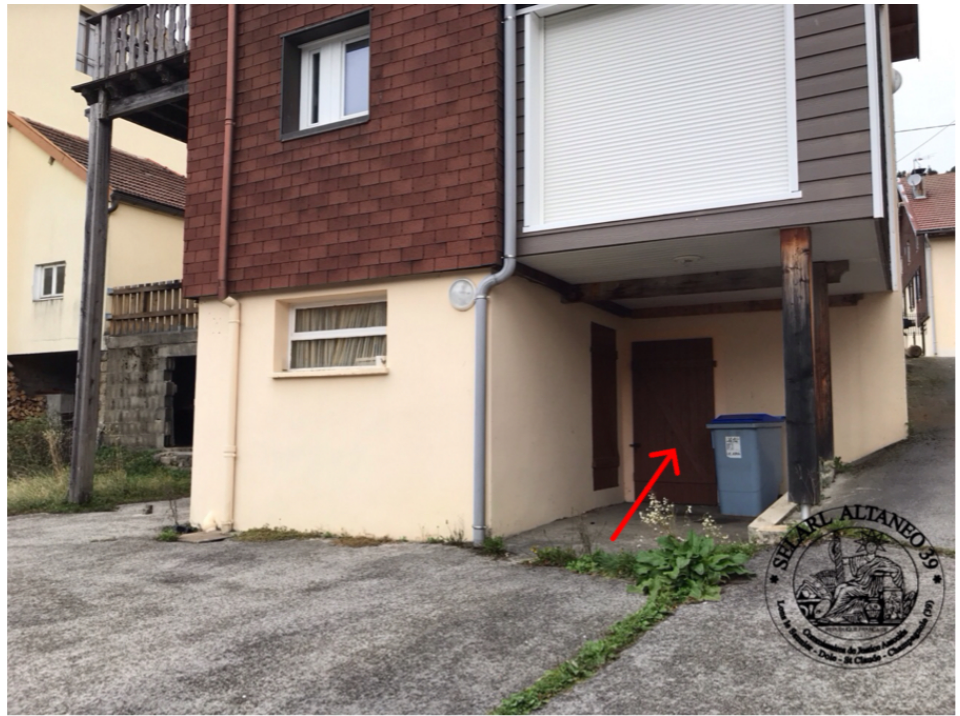
Photographie n°47. Entrée des caves au Sud-est
