Dossier Technique Immobilier

Numéro de dossier : D23/10/4007

Date du repérage : 30/10/2023

Adresse : **5 Route de Genève**

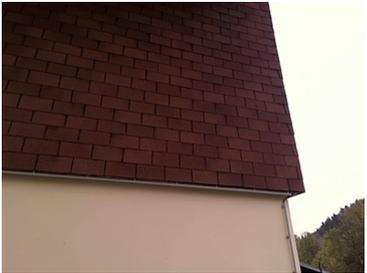
Localisation	Identifiant + Description	Photo
Parties extérieures	<p>Identifiant: M001 Réf. échantillon: PLT001 Réf. laboratoire: 23FP012855-001 Description: Bardeaux bitumineux (« shingles ») Composant de la construction: 1 - Couvertures, Toitures, Terrasses et étanchéités - Ardoises, bardeaux bitumineux Partie à sonder: Bardeaux bitumineux (« shingles ») Liste selon annexe.13-9 du CSP: B Sondage: Fractionnement; Visuel</p>

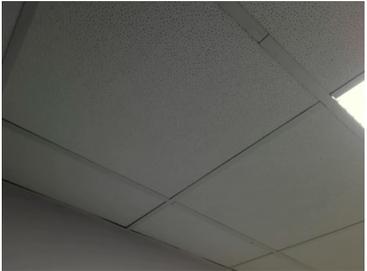
Rez de chaussée - Pièce 1; Rez de chaussée - Pièce 2; Rez de chaussée - Pièce 4; Rez de chaussée - Pièce 5	<p>Identifiant: M002 Réf. échantillon: PLT002 Réf. laboratoire: 23FP012855-002 Description: Panneaux et plaques Composant de la construction: 4 - Plafonds et faux plafonds - Faux plafonds Partie à sonder: Panneaux et plaques Liste selon annexe.13-9 du CSP: A Sondage: Dépose; Visuel</p>

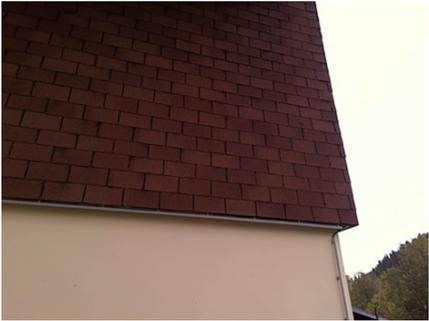
<p>Photo n° PhA001 Localisation : Parties extérieures Ouvrage : 1 - Couvertures, Toitures, Terrasses et étanchéités - Ardoises, bardeaux bitumineux Partie d'ouvrage : Bardeaux bitumineux (« shingles ») Description : Bardeaux bitumineux (« shingles »)</p>

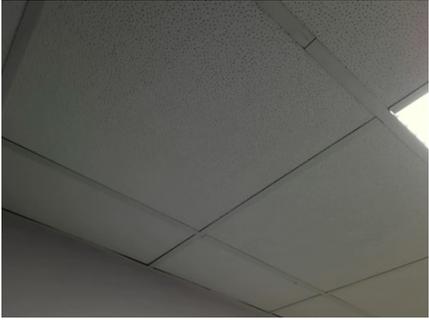
<p>Photo n° PhA002 Localisation : Rez de chaussée - Pièce 1; Rez de chaussée - Pièce 2; Rez de chaussée - Pièce 4; Rez de chaussée - Pièce 5 Ouvrage : 4 - Plafonds et faux plafonds - Faux plafonds Partie d'ouvrage : Panneaux et plaques Description : Panneaux et plaques</p>
