PROCES VERBAL DE DESCRIPTION

**« A PARIS (75018) 51 rue du Mont Cenis
Cadastré BK n°46 pour 04 a 37 ca**

Lot 24 et Lot 26 : au 7^{ème} étage DEUX CHAMBRES REUNIES

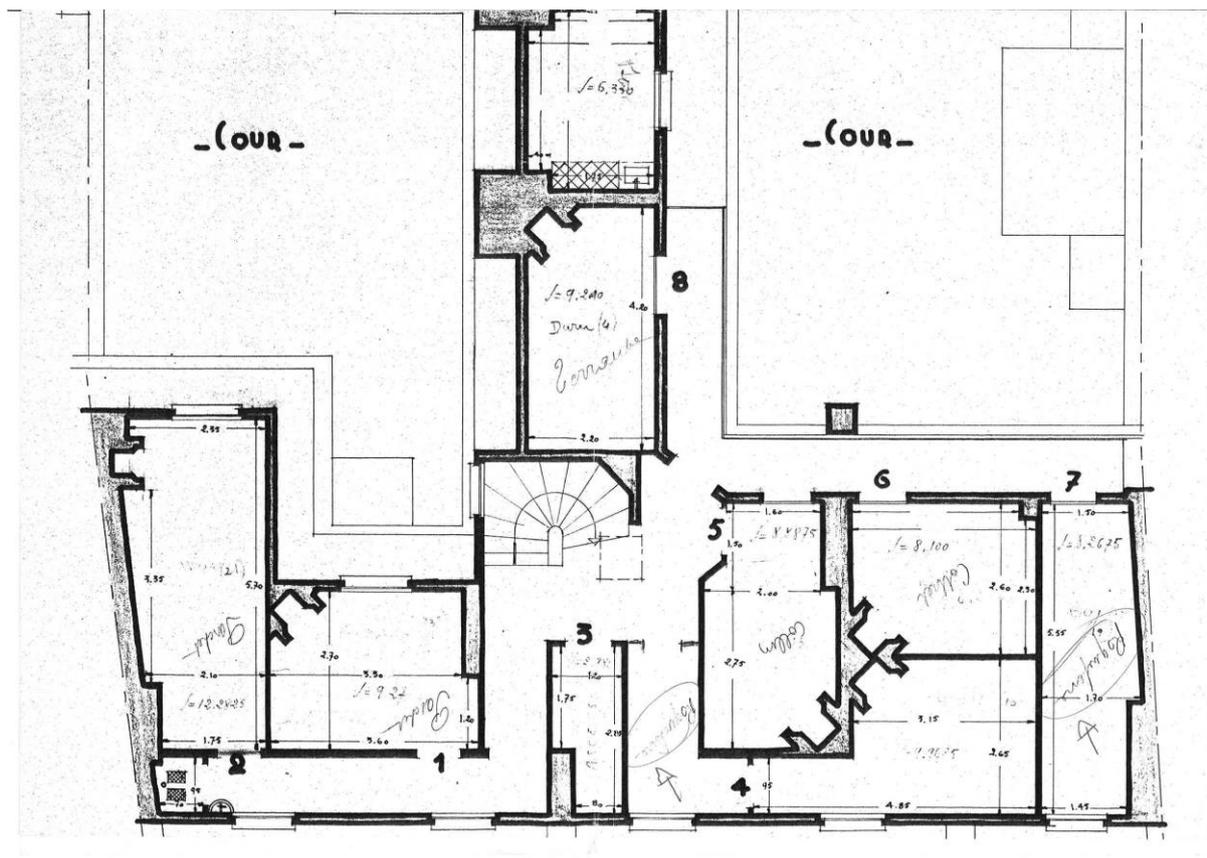
J'ai contacté le syndic qui m'a communiqué les plans du 7^{ème} étage que j'annexe au présent procès-verbal (**Annexe 1**).

Le syndic m'indique qu'il s'agit du plan initial résultant de l'EDD RCP du 21 avril 1952 et qu'il n'en a pas de plus récent.

Il m'indique qu'il n'y a pas eu de modificatif concernant ces lots.

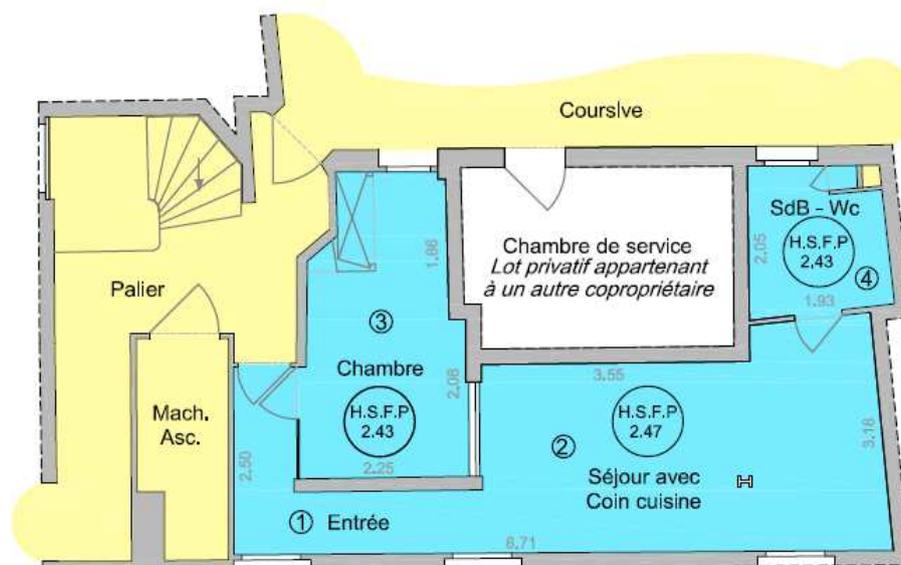
Par comparaison avec le certificat de mesurage du géomètre expert,

Je constate que le couloir entre la porte 3 (machinerie ascenseur) et la porte 5 n'existe plus et a été incorporé dans le lot 24 porte 4 appartenant aux débiteurs saisis.

Je constate par ailleurs que ce même lot 24 porte 4 s'étend jusqu'au lot porte 7, qu'un mur porteur a été ouvert à cet effet avec pose d'une poutre IPN et d'un poteau.

La situation des lieux n'est pas conforme à la désignation des
des lots au règlement de copropriété et au plan annexé.
Des travaux d'aménagement ont été réalisés et entraînés la réunion de lots
avec une suspicion d'échange de lot et d'annexion de parties communes.
La visite et le mesurage n'ont pas permis d'identifier précisément ces modifications.
Un modificatif au règlement de copropriété sera nécessaire pour régularisation.
