PROCES-VERBAL DE DESCRIPTION
ACTUALISE

En vertu d'une ordonnance rendue par le Juge de l'Exécution du Tribunal Judiciaire de CRETEIL le 03/07/2023, me commettant avec mission de me rendre sur place à Villeneuve-Saint-Georges (94190) 27 rue Gambetta, dans une maison cadastrée section AK n°364 pour 01a 78 ca, pour actualiser la situation d'occupation et relater les conditions d'occupation et l'état actuel de l'immeuble.

Il s'agit d'une maison d'habitation élevée sur sous sol, d'un rez de chaussée et d'un premier étage avec jardin avant et jardin arrière.

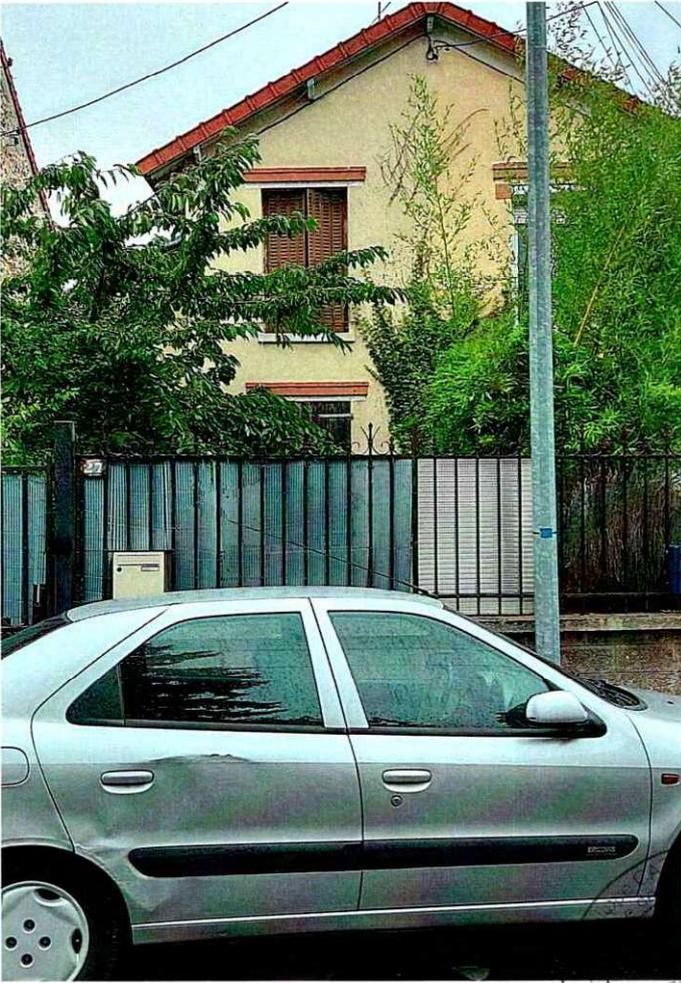
1

La maison présente une forme atypique. En effet, il s'agit d'un bâtiment de type R+1 recouvert d'un toit de tuiles à double pente, élevé sur sous-sol, lequel bâtiment a été séparé en deux parties dans le sens de la hauteur.

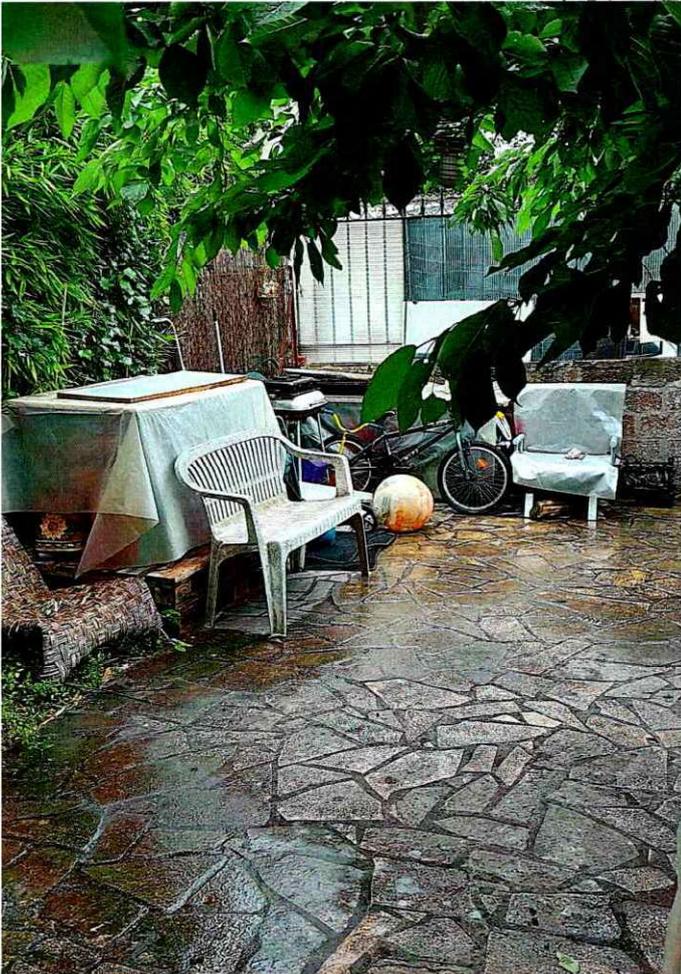
3

Extérieurs (photos 3, 27, 28, 29

Le petit jardin sur l'arrière est entretenu.

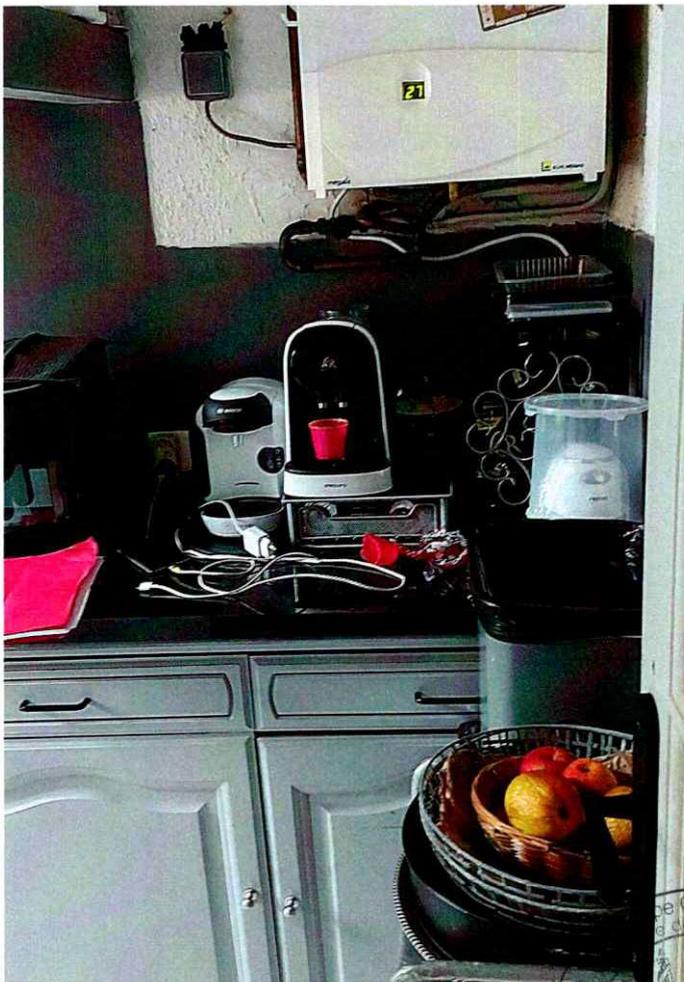
9

- Cuisine (photos 8, 9, 10, 11, 12)

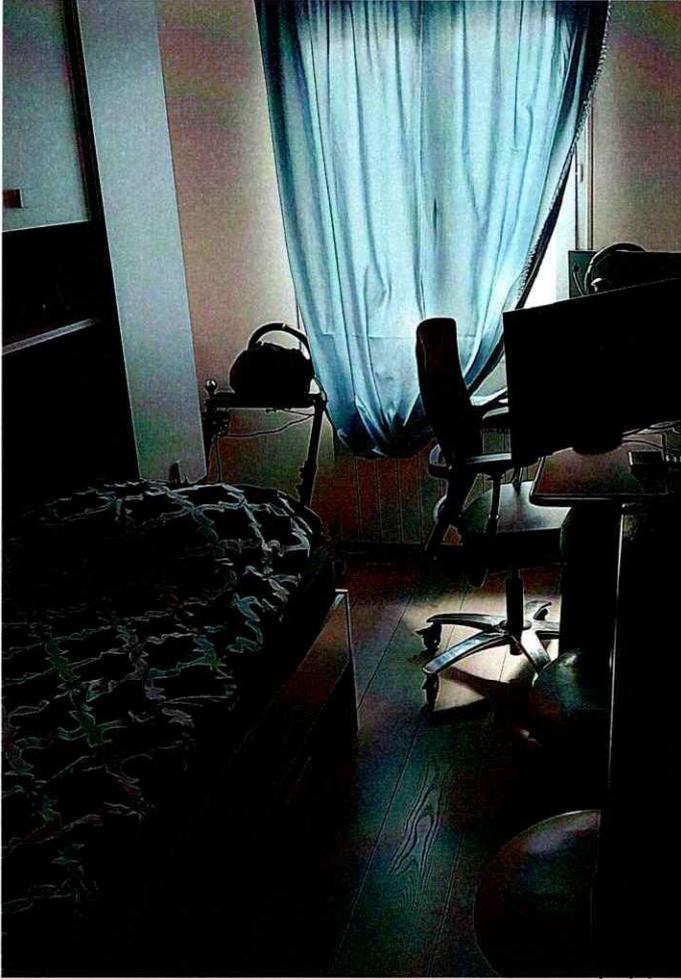
13

- Chambre 1 (photo 13)

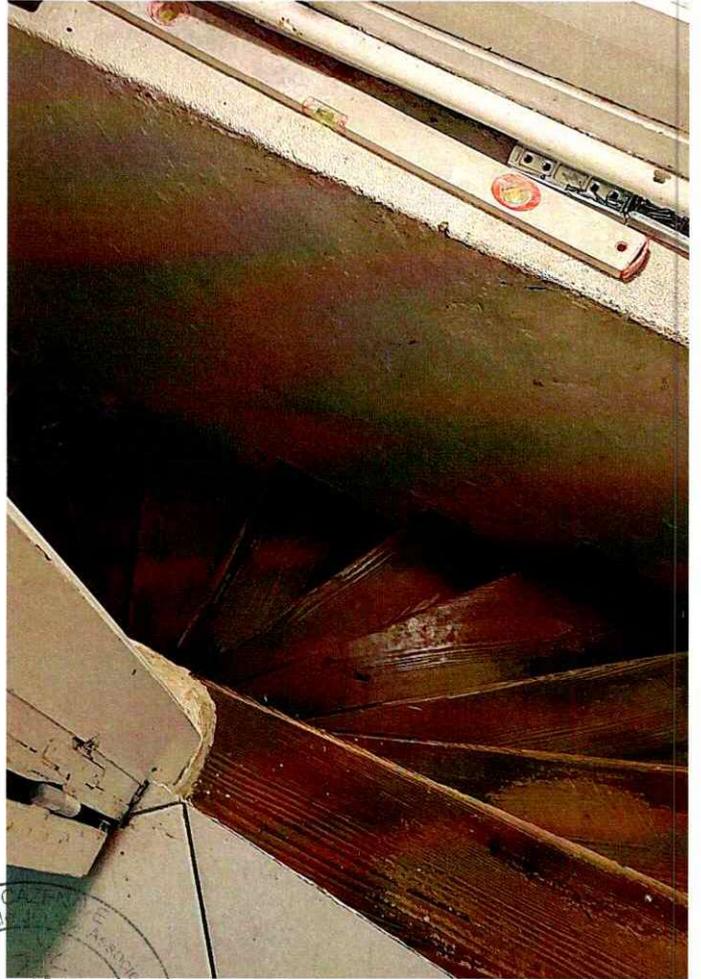
14

- Petit escalier en bois d'accès dans la cave en état d'usage (**photo 14**)
- Salle de bains (**photos 23, 24**)

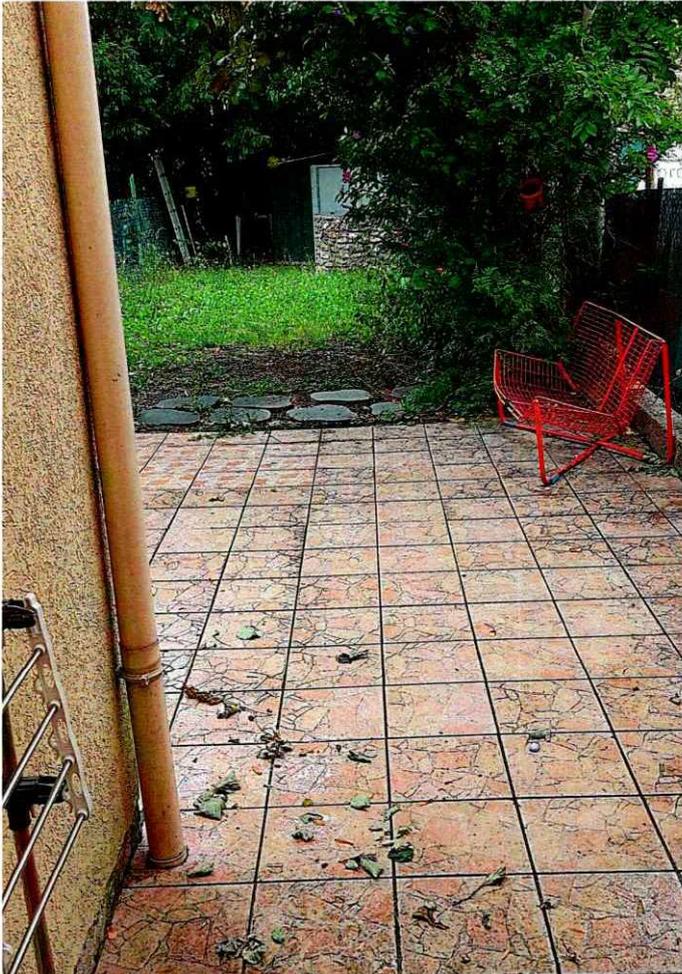
27

La petite cabane de jardin en métal est en état d'usage.

Le puits maçonné et fermé.

La terrasse carrelée sur 15m² est en état d'usage.
