**PROCES - VERBAL DE DESCRIPTION
COMPLEMENTAIRE**

Dossier Technique Immobilier

Numéro de dossier : 241008013958CHETAIL_CELICOURT
Date du repérage : 08/10/2024

Département : **74560**
Commune : **MONNETIER-MORNEX**
Adresse : **266 Chemin de l'Eau Vive**
Section cadastrale A, Parcelle(s) n° 94
Désignation et situation du ou des lots de copropriété :
Ce bien ne fait pas partie d'une copropriété
Périmètre de repérage : **Maison**

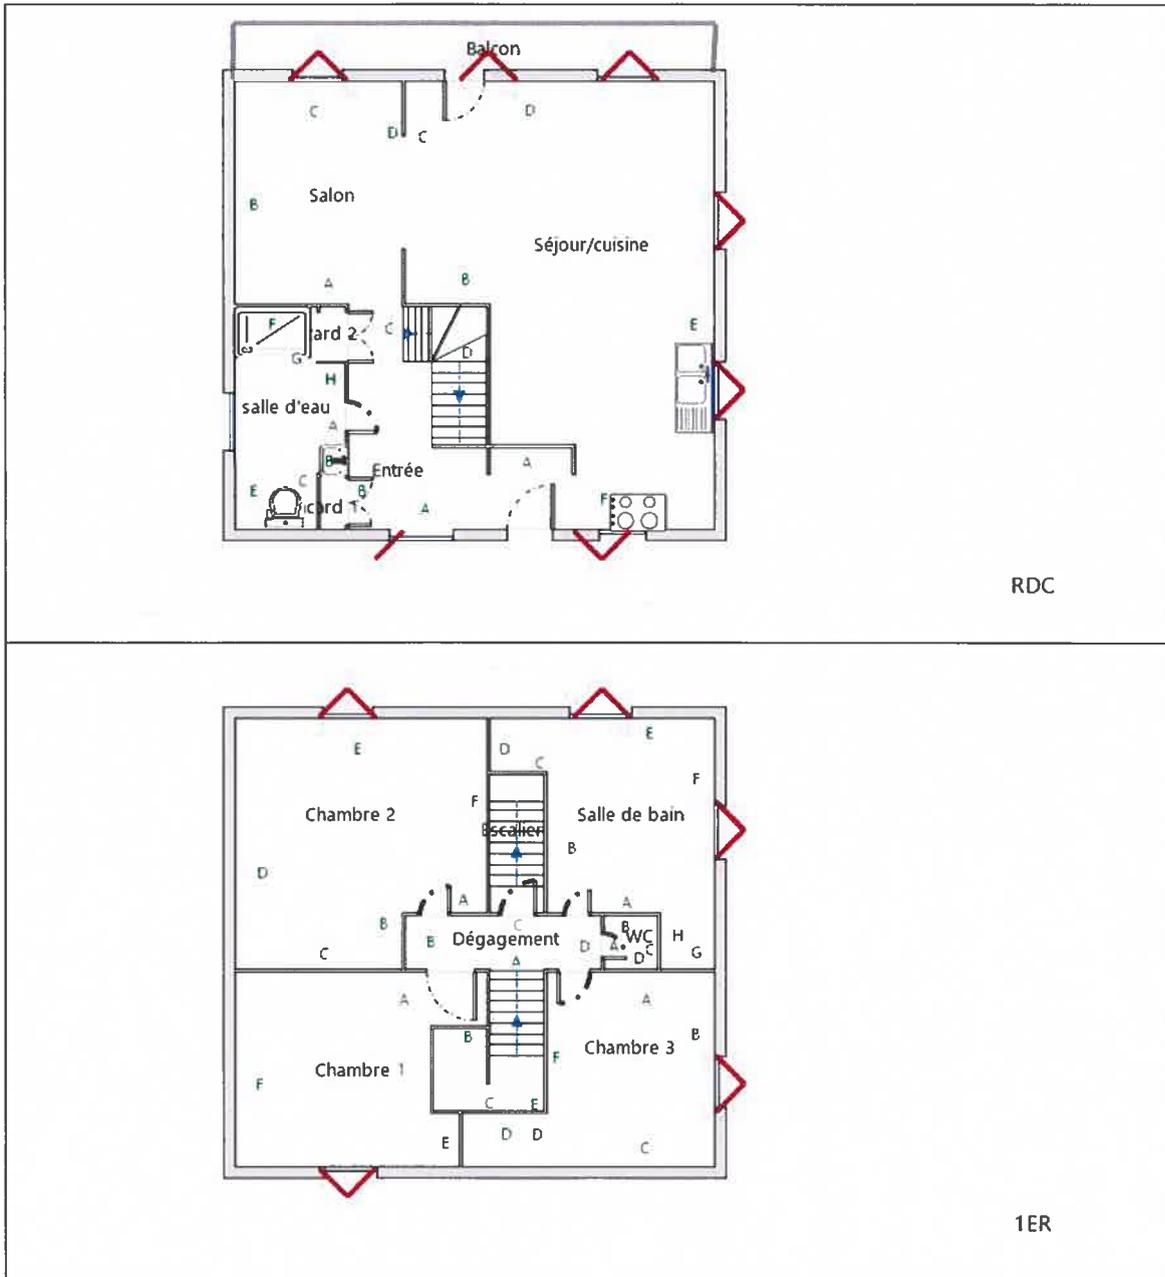
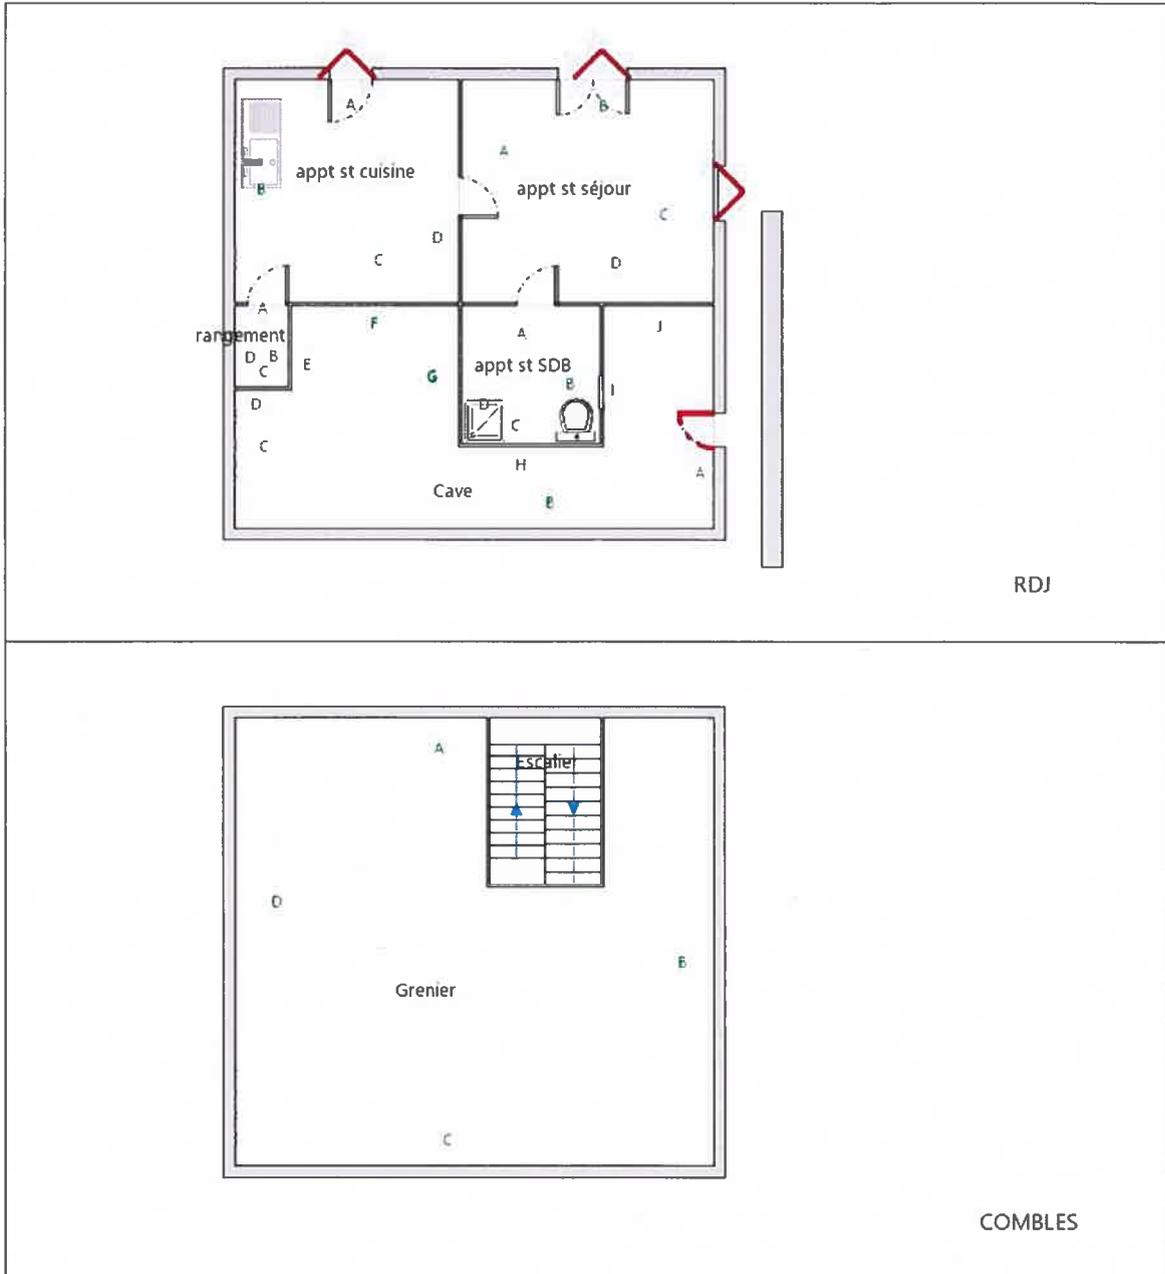
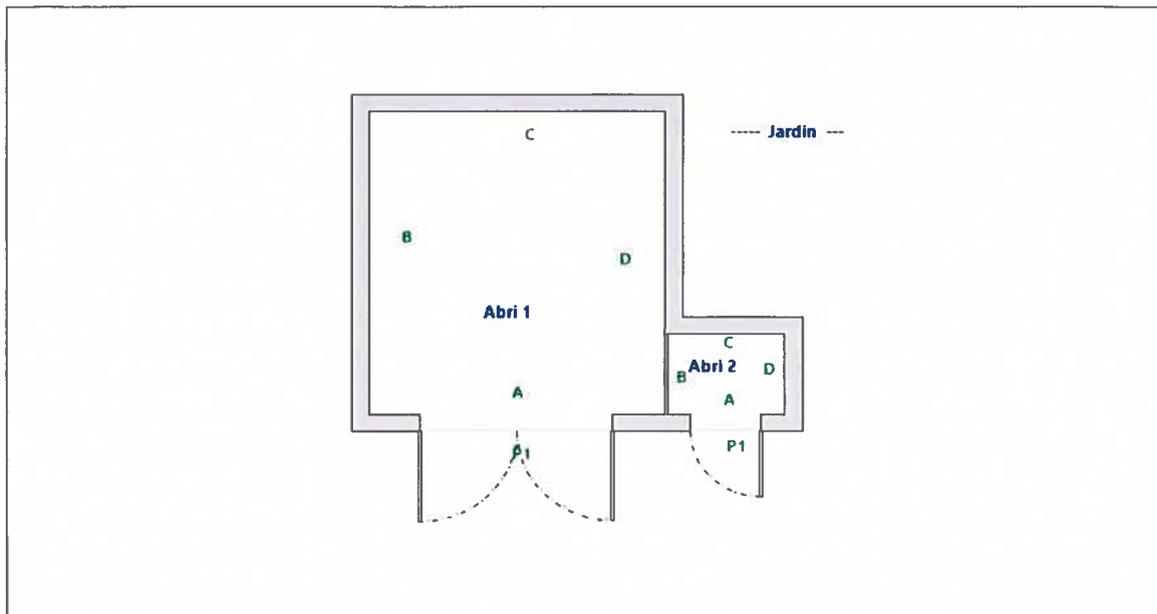
Localisation des mesures sur croquis de repérage

-		Porte 1	Bois Composant Neuf		Non mesurée	-		NM	Absence de revêtement
40		Porte 1	bois	peinture	partie basse (< 1m)	7,56	Dégradé (Cloquage)	3

-	D	Mur	Plâtre peint Composant Neuf		Non mesurée	-		NM	Absence de revêtement
10		Plafond	Plâtre	Peinture	mesure 1	0,51		0	
11					mesure 2	0,61			
-	B	Fenêtre 1	Bois Composant Neuf		Non mesurée	-		NM	Absence de revêtement
-	C	Fenêtre 2	Bois Composant Neuf		Non mesurée	-		NM	Absence de revêtement
12		Volet	Bois	Peinture	partie basse	5.22	Dégradé (Ecaillage)	3

-	D	Fenêtre 2	Bois Composant Neuf		Non mesurée	-		NM	Absence de revêtement
-	E	Fenêtre 3	Bois Composant Neuf		Non mesurée	-		NM	Absence de revêtement
-	E	Fenêtre 4	Bois Composant Neuf		Non mesurée	-		NM	Absence de revêtement
13	D	Volet 1	Bois	Peinture	partie basse	4.88	Dégradé (Ecaillage)	3	
14	D	Volet 2	Bois	Peinture	partie basse	4.59	Dégradé (Ecaillage)	3	
15	E	Volet 3	Bois	Peinture	partie basse	5.23	Dégradé (Lézardes)	3	
16	E	Volet 4	Bois	Peinture	partie basse	6.00	Dégradé (Lézardes)	3

N°	Zone	Unité de diagnostic	Substrat	Revêtement apparent	Localisation mesure	Mesure (mg/cm²)	Type de dégradation	Classement UD	Observation
-	A	Mur	Plâtre peint Composant Neuf		Non mesurée	-		NM	Absence de revêtement
-	B	Mur	Plâtre peint Composant Neuf		Non mesurée	-		NM	Absence de revêtement
-	C	Mur	Plâtre peint Composant Neuf		Non mesurée	-		NM	Absence de revêtement
-	D	Mur	Plâtre peint Composant Neuf		Non mesurée	-		NM	Absence de revêtement
-	E	Mur	Plâtre peint Composant Neuf		Non mesurée	-		NM	Absence de revêtement
-	F	Mur	Plâtre peint Composant Neuf		Non mesurée	-		NM	Absence de revêtement
24		Plafond	Plâtre	Peinture	mesure 1	0,35		0	
25					mesure 2	0,2			
-		Plinthes	Bois Composant Neuf		Non mesurée	-		NM	Absence de revêtement
-	E	Fenêtre 1	Bois Composant Neuf		Non mesurée	-		NM	Absence de revêtement
26	E	Volet	Bois	Peinture	partie basse	5,56	Dégradé (Ecaillage)	3

N°	Zone	Unité de diagnostic	Substrat	Revêtement apparent	Localisation mesure	Mesure (mg/cm²)	Type de dégradation	Classement UD	Observation
-	A	Mur	Plâtre peint Composant Neuf		Non mesurée	-		NM	Absence de revêtement
-	B	Mur	Plâtre peint Composant Neuf		Non mesurée	-		NM	Absence de revêtement
-	C	Mur	Plâtre peint Composant Neuf		Non mesurée	-		NM	Absence de revêtement
-	D	Mur	Plâtre peint Composant Neuf		Non mesurée	-		NM	Absence de revêtement
-	E	Mur	Plâtre peint Composant Neuf		Non mesurée	-		NM	Absence de revêtement
-	F	Mur	Plâtre peint Composant Neuf		Non mesurée	-		NM	Absence de revêtement
27		Plafond	Plâtre	Peinture	mesure 1	0,24		0	
28					mesure 2	0,58			
-		Plinthes	Bois Composant Neuf		Non mesurée	-		NM	Absence de revêtement
-	E	Fenêtre 1	Bois Composant Neuf		Non mesurée	-		NM	Absence de revêtement
29	E	Volet	Bois	Peinture	partie basse	5,55	Dégradé (Ecaillage)	3

-		Plinthes	Bois Composant Neuf		Non mesurée	-		NM	Absence de revêtement
-	B	Fenêtre 1	Bois Composant Neuf		Non mesurée	-		NM	Absence de revêtement
-	C	Fenêtre 2	Bois Composant Neuf		Non mesurée	-		NM	Absence de revêtement
-		Porte 1	Bois Composant Neuf		Non mesurée	-		NM	Absence de revêtement
32	B	Volet 1	Bois	Peinture	partie basse	6.03	Dégradé (Lézardes)	3	
33	C	Volet 2	Bois	Peinture	partie basse	6.33	Dégradé (Ecaillage)	3

-		Porte 1	Bois Composant Neuf		Non mesurée	-		NM	Absence de revêtement
36	E	Volet 1	Bois	Peinture	partie basse	6.32	Dégradé (Ecaillage)	3	
37	F	Volet 2	Bois	Peinture	partie basse	7.01	Dégradé (Lézardes)	3

N°	Zone	Unité de diagnostic	Substrat	Revêtement apparent	Localisation mesure	Mesure (mg/cm²)	Type de dégradation	Classement UD	Observation
-	A	Mur 1	Plâtre peint Composant Neuf		Non mesurée	-		NM	Absence de revêtement
-	B	Mur	Plâtre peint Composant Neuf		Non mesurée	-		NM	Absence de revêtement
-	C	Mur	Plâtre peint Composant Neuf		Non mesurée	-		NM	Absence de revêtement
-	D	Mur 1	Plâtre peint Composant Neuf		Non mesurée	-		NM	Absence de revêtement
-	D	Mur 2	Plâtre Neuf	Carrelage	Non mesurée	-		NM	Elément récent
-	A	Mur 2	Plâtre Neuf	Carrelage	Non mesurée	-		NM	Elément récent
-		Plafond	Plâtre Neuf	Peinture	Non mesurée	-		NM	Elément récent
-		Plinthes	Carrelage Composant Neuf		Non mesurée	-		NM	Absence de revêtement
-	A	porte Fenêtre 1	Bois Composant Neuf		Non mesurée	-		NM	Absence de revêtement
41	A	Volet	Bois	Peinture	partie basse	6.82	Dégradé (Ecaillage)	3

N°	Zone	Unité de diagnostic	Substrat	Revêtement apparent	Localisation mesure	Mesure (mg/cm²)	Type de dégradation	Classement UD	Observation
-		Mur	Plâtre Neuf	crépi	Non mesurée	-		NM	Elément récent
-		Plafond	Plâtre Neuf	Peinture	Non mesurée	-		NM	Elément récent
-		Plinthes	Carrelage Composant Neuf		Non mesurée	-		NM	Absence de revêtement
-	B	porte Fenêtre 1	Bois Composant Neuf		Non mesurée	-		NM	Absence de revêtement
-	C	porte Fenêtre 2	Bois Composant Neuf		Non mesurée	-		NM	Absence de revêtement
-	A	Porte 1	Bois Neuf	Peinture	Non mesurée	-		NM	Elément récent
42	B	Volet 1	Bois	Peinture	partie basse	5.49	Dégradé (Ecaillage)	3	
43	C	Volet 2	Bois	Peinture	partie basse	6.33	Dégradé (Ecaillage)	3

Du fait de la présence de revêtements contenant du plomb au-delà des seuils en vigueur et de la nature des dégradations constatées (dégradé) sur certaines unités de diagnostic et en application de l'article L. 1334-9 du code de la santé publique, le propriétaire du bien, objet de ce constat, doit effectuer les travaux appropriés pour supprimer l'exposition au plomb, tout en garantissant la sécurité des occupants. Il doit également transmettre une copie complète du constat, annexes comprises, aux occupants de l'immeuble ou de la partie d'immeuble concernée et à toute personne amenée à effectuer des travaux dans cet immeuble ou la partie d'immeuble concernée.

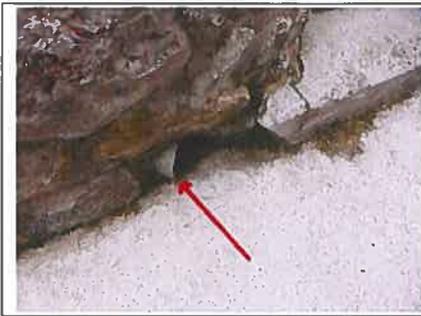
Localisation	Identifiant + Description	Conclusion (justification)	Etat de conservation** et préconisations*	Photo
Rez de jardin - Extérieur	<p>Identifiant: 001 Description: Conduits Composant de la construction: Conduits de fluides (air, eau, autres fluides) Partie à sonder: Conduits Liste selon annexe 13-9 du CSP: B Localisation sur croquis: Point001</p>	Présence d'amiante (sur jugement personnel)	<p>Matériau non dégradé</p> <p>Résultat EP**</p> <p>Préconisation : Il est recommandé de réaliser une évaluation périodique.</p>

Photo n° PhA001
 Localisation : Rez de jardin - Extérieur
 Ouvrage : Conduits de fluides (air, eau, autres fluides)
 Partie d'ouvrage : Conduits
 Description : Conduits
 Localisation sur croquis : Point001
