PROCES-VERBAL DE DESCRIPTION

Qu'une procédure de saisie immobilière est engagée sur un bien immobilier sis à SENS (89), 1 avenue du 8 mai 1945, au 8^{ème} étage, cadastré CD n°104 pour 07a 30ca, correspondant au lot n°132 et une cave lot n°55, appartenant à Monsieur THIEL Jocelyn, né 01.05.1968 à Sens.

Me suis rendu ce jour, à 11 heures, au 1, avenue du 8 Mai 1945 à SENS (89100), 8^{ème} étage porte gauche de l'ascenseur, où j'ai procédé aux constatations suivantes.

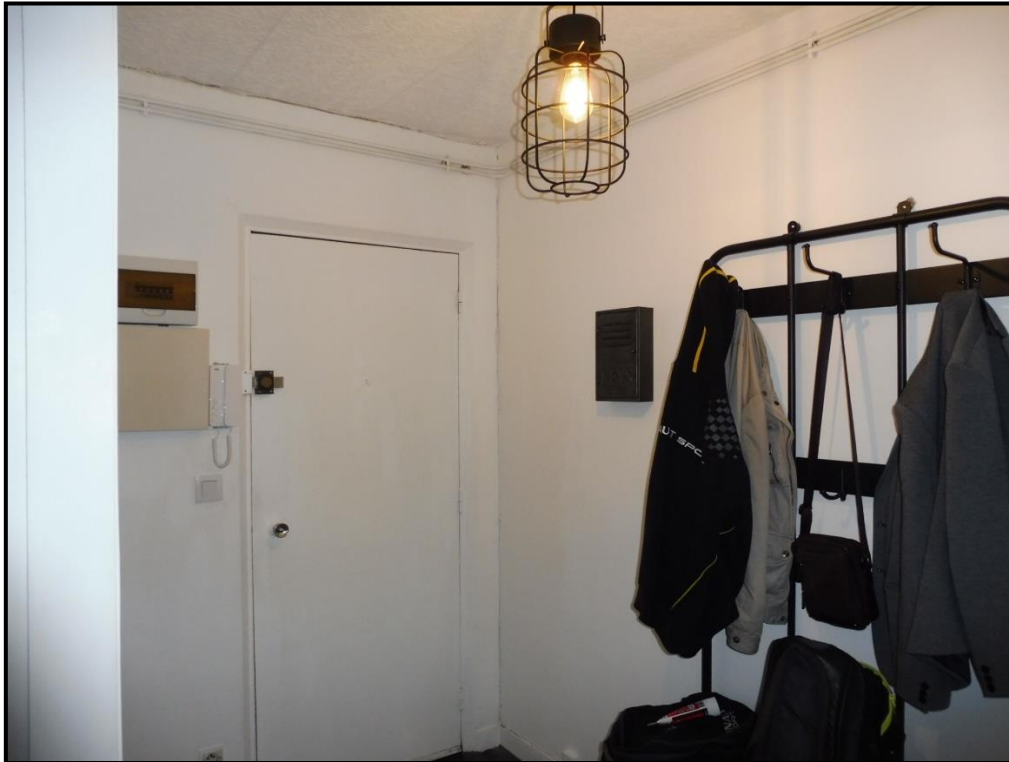
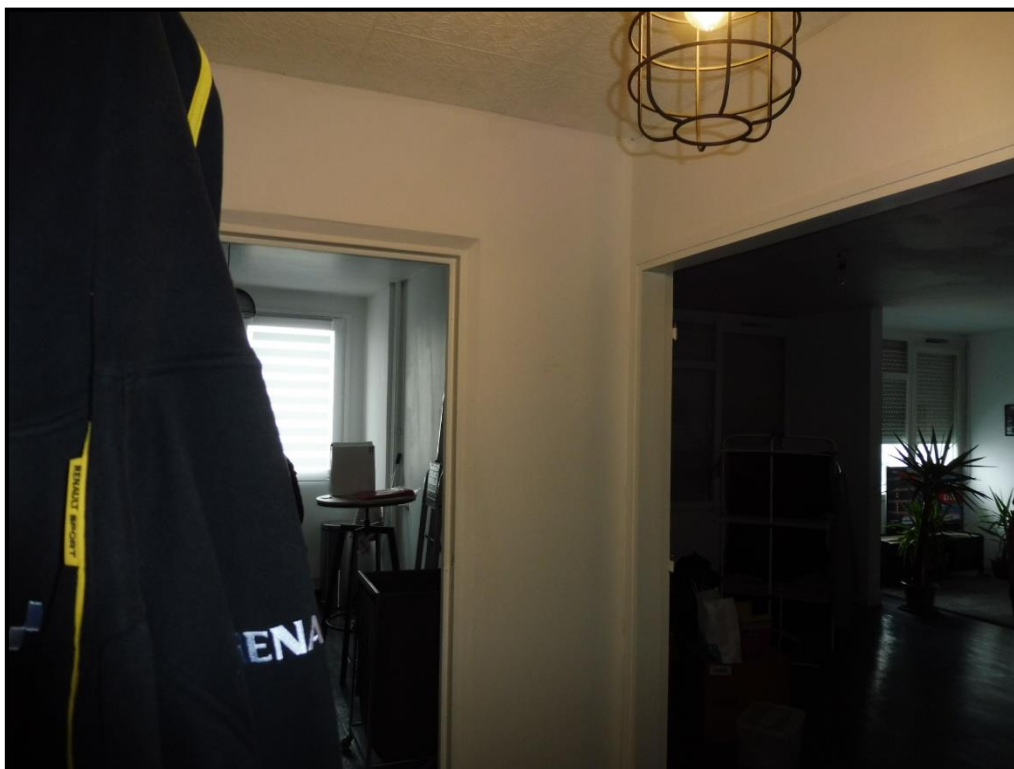
Entrée :

Le sol est recouvert d'un linoléum en bon état.

Les murs sont recouverts de peinture en bon état.

Le plafond est recouvert de plaques de polystyrène recouvertes de peinture en bon état d'usage.

Il s'y trouve un interphone, un éclairage en partie centrale du plafond, un disjoncteur sur la droite et un tableau à fusibles.

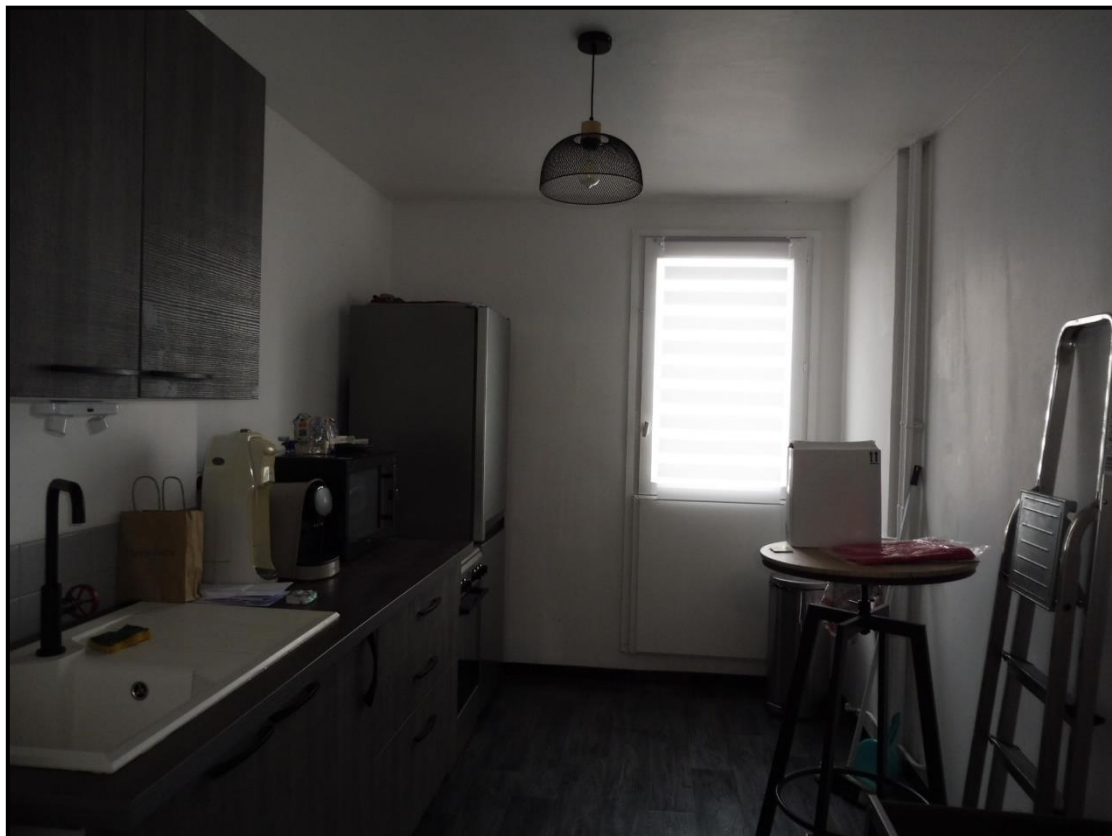
Cuisine :

Le sol est recouvert du même linoléum que l'entrée, en bon état.

Les murs sont recouverts de peinture en bon état d'usage.

Le plafond est recouvert peinture en bon état.

Cette pièce prend le jour par une fenêtre un vantail, vitrage simple.

- Un plan de travail en mélaminé avec évier un bac, robinet mitigeur, un égouttoir, avec en soubassement tiroirs et placards, le tout en bon état.
- Une évacuation d'eau et un placard suspendu.
- Prises électriques en bon état
- Eclairage en partie centrale du plafond.

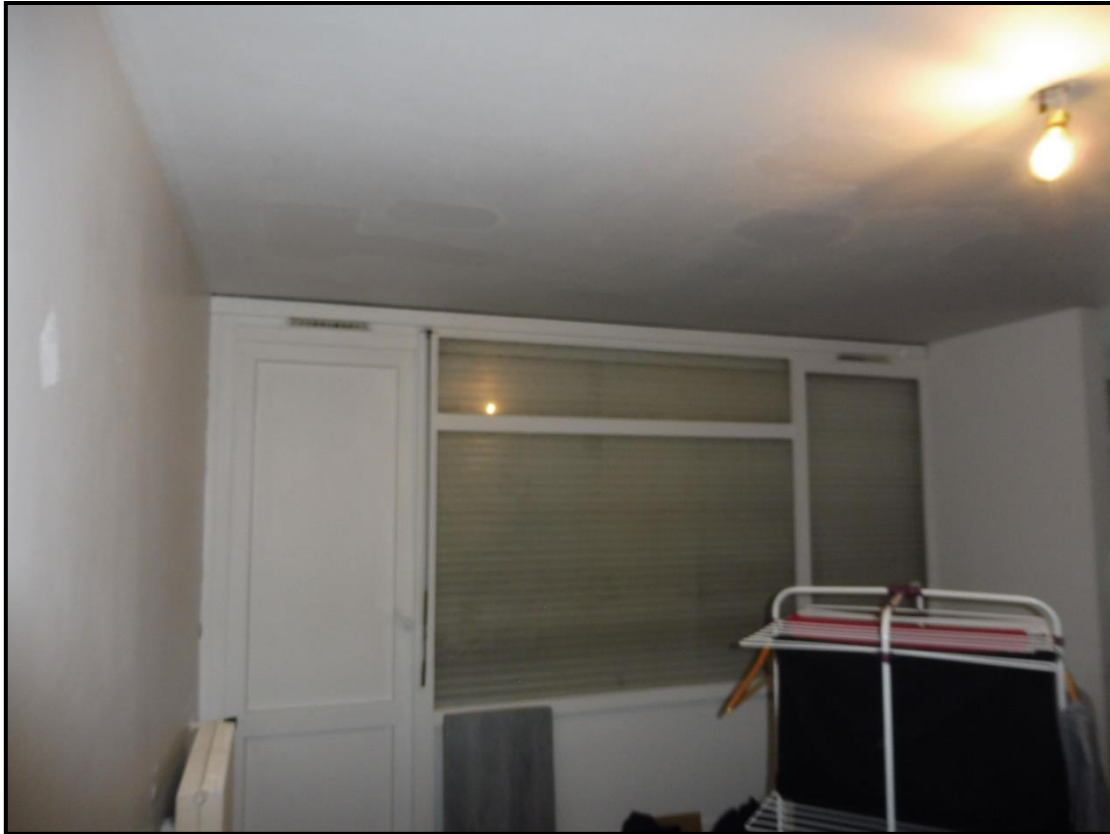
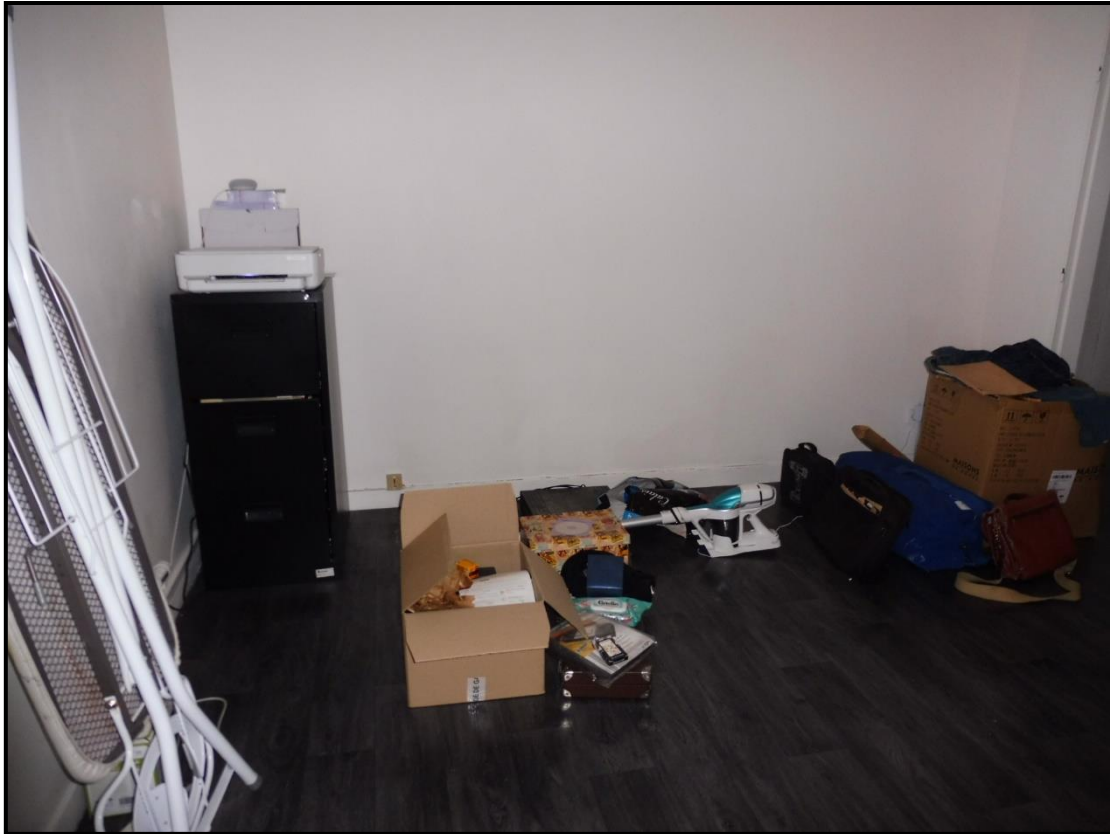
Double séjour

Dont le sol est recouvert du même linoléum que précédemment en bon état.

Les murs sont recouverts de peinture en bon état.

Le plafond est recouvert de peinture en bon état d'usage.

Il s'y trouve un éclairage en partie centrale du plafond, un radiateur de chauffage central, des prises électriques et la prise télévision hors de son emplacement mais en état de fonctionnement. Cette pièce prend le jour au moyen de deux châssis fixes et une imposte fixe. Le tout doté d'un volet déroulant à manivelle qui ne fonctionne pas, le volet est fermé.

Une porte sur la gauche de la baie vitrée permet d'accéder à un balcon usagé.

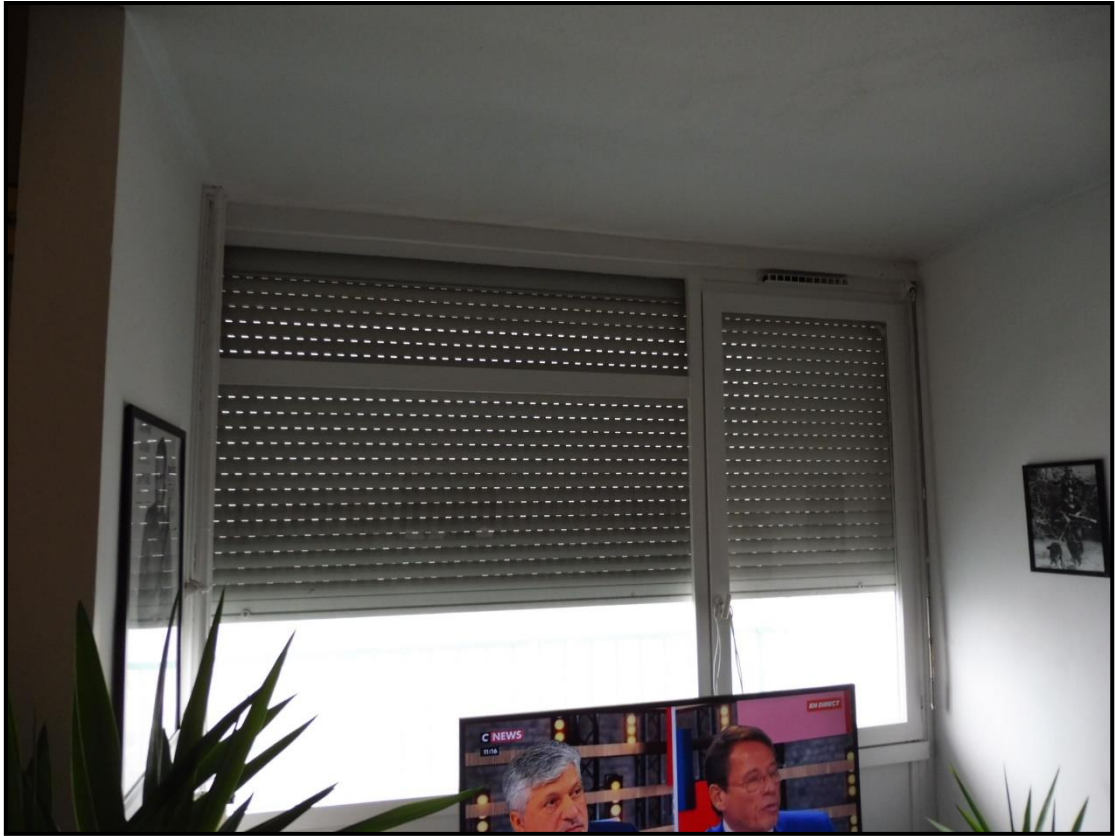
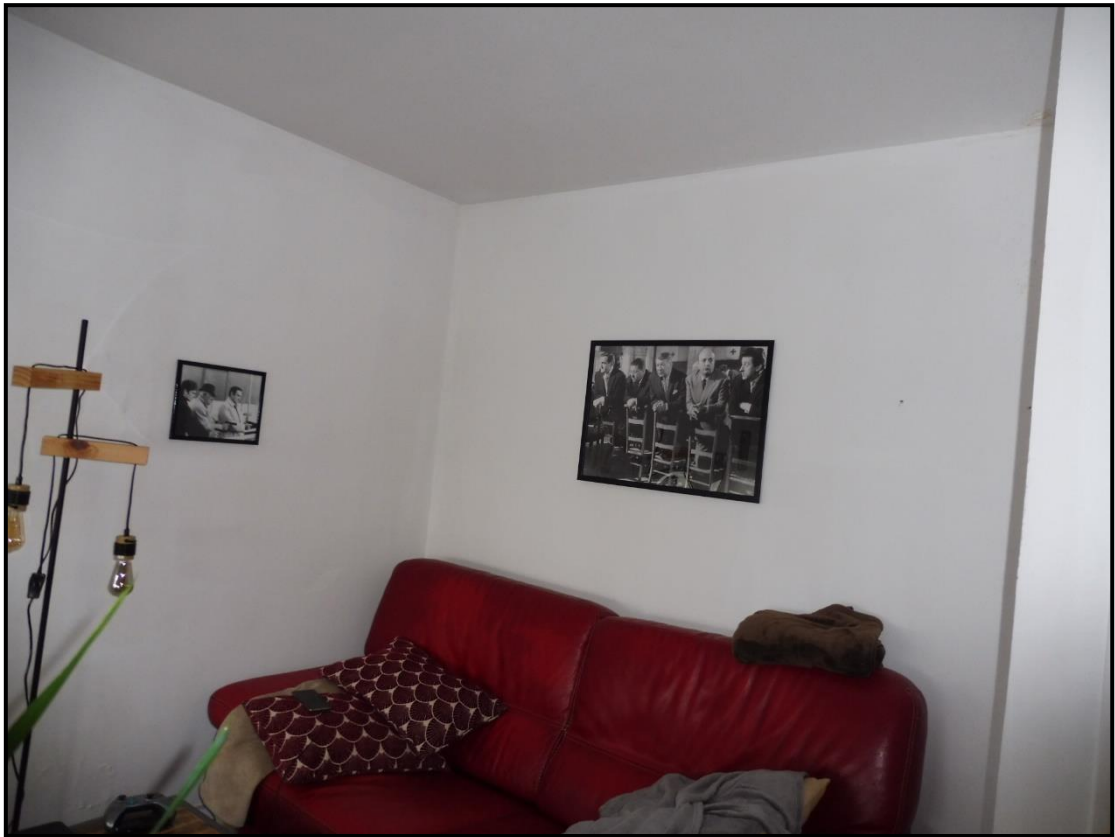
Petit salon :

Je relève, toutefois, sur le mur de droite, à l'angle en partie haute et plafond, des traces ocre d'un dégât des eaux.

Je note également, sur le mur face à la baie en partie centrale, des boursouffures de peinture en partie basse avec une fissuration jusqu'à 1,60 mètre environ.

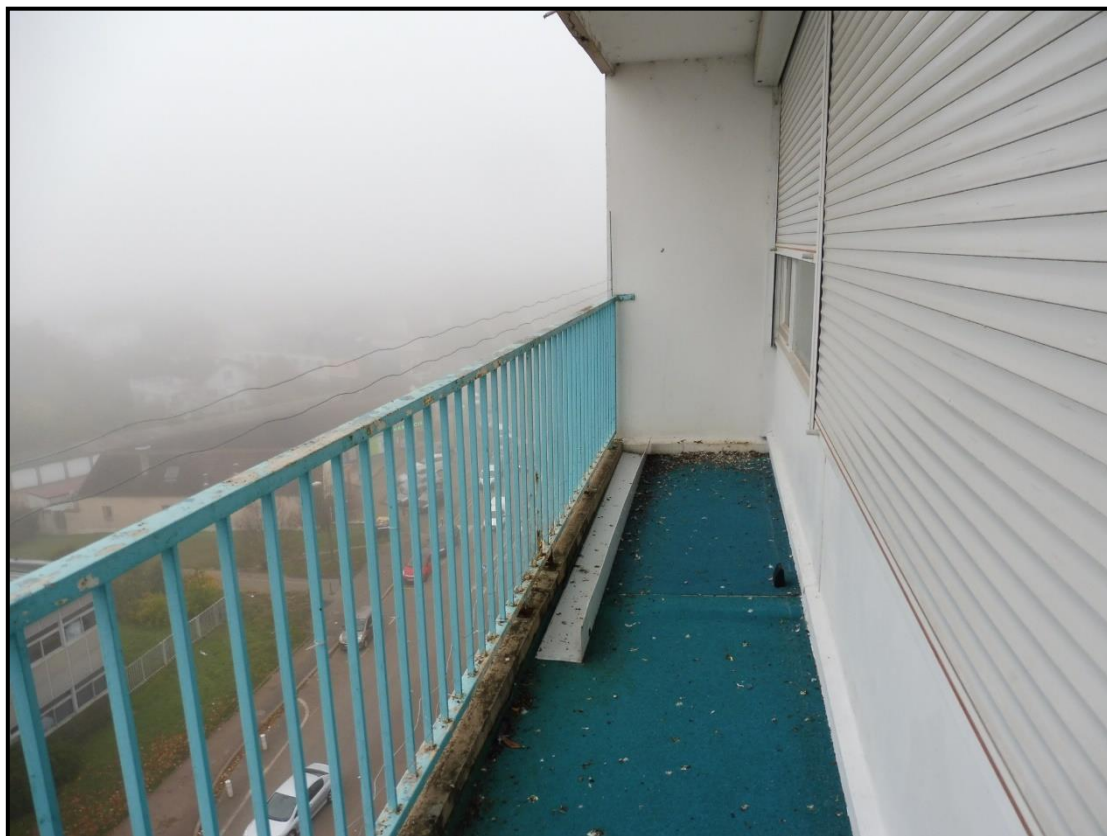
Le balcon comporte un garde-corps en place.
Le sol est couvert d'une moquette.

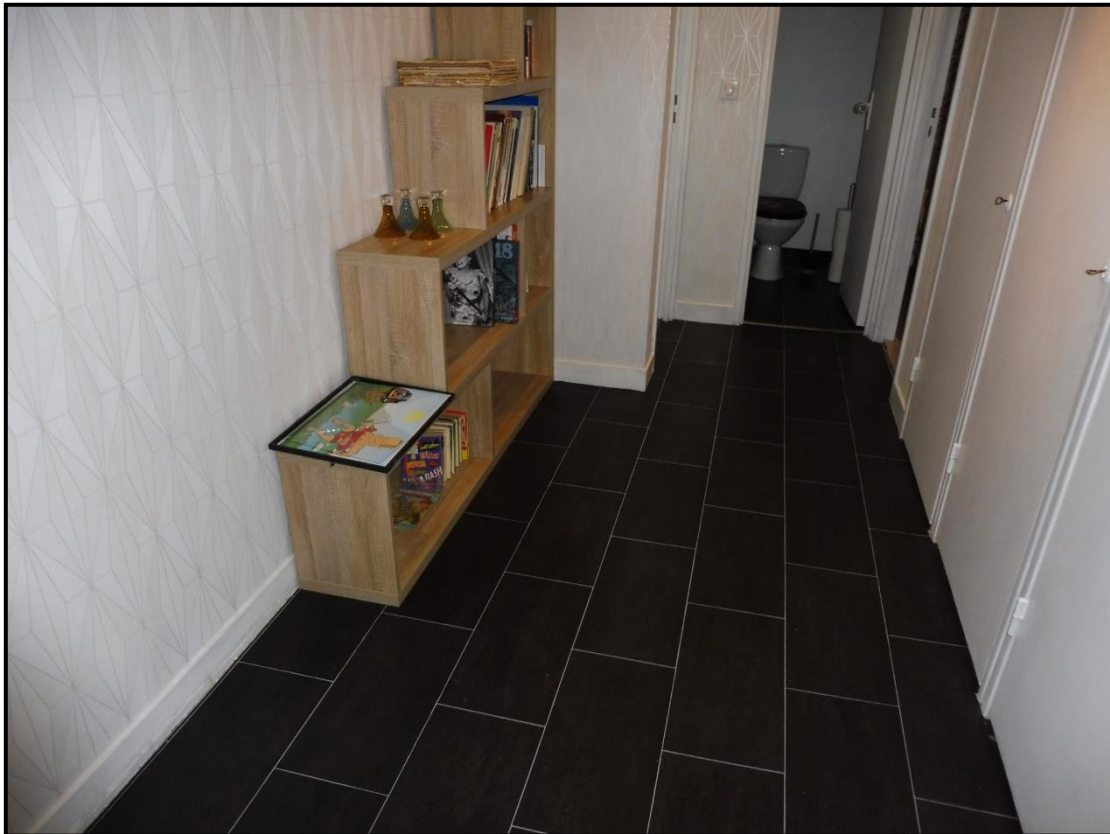
Couloir

Le sol est recouvert d'un linoléum en bon état d'usage.

Les murs sont recouverts de papier peint en bon état.

Le plafond est constitué d'un faux-plafond PVC avec spots encastrés, en bon état.

Dans cet espace, nous avons trois placards : trois portes avec chacune leur clef à usage de rangement, étagères, penderie.

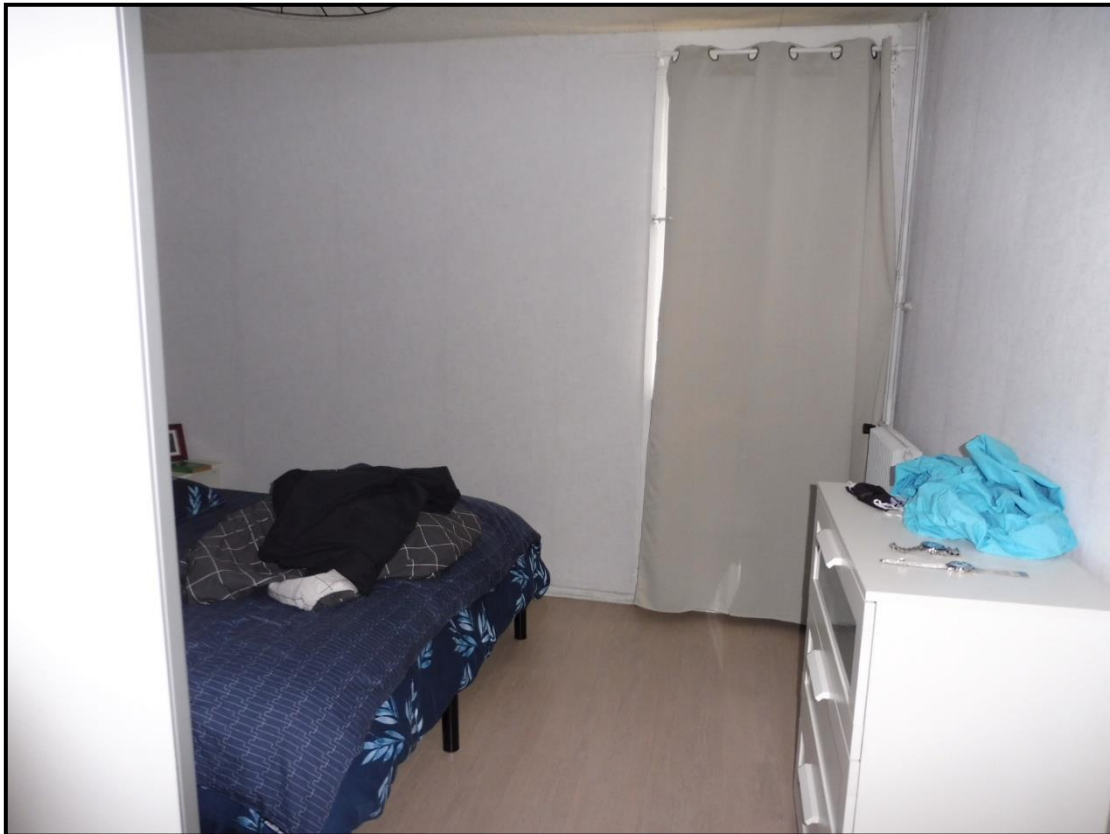
Première chambre

Le sol est recouvert de parquet flottant en bon état.

Les murs sont recouverts de papier peint en bon état.

Le plafond recouvert de dalles de polystyrène en bon état. Une lampe avec ampoule sur douille qui fonctionne.

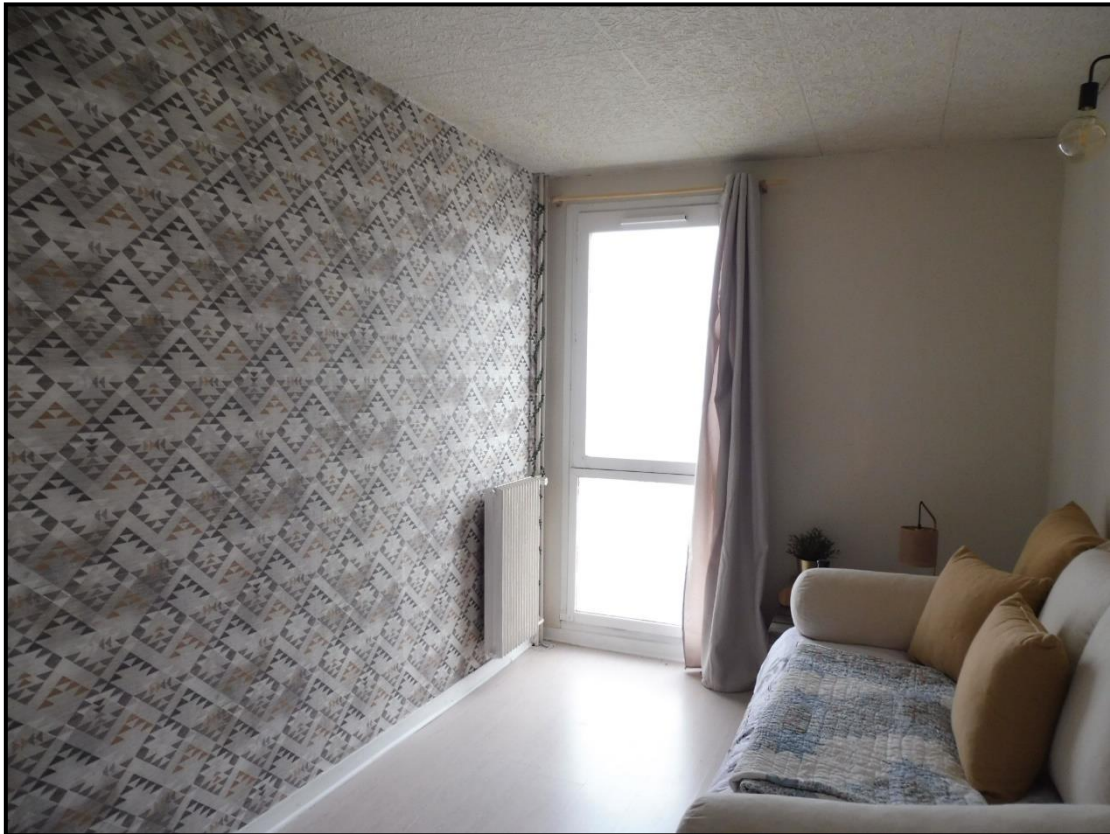
Deuxième chambre :

Je relève que le papier peint en façade présente quelques boursouflures.

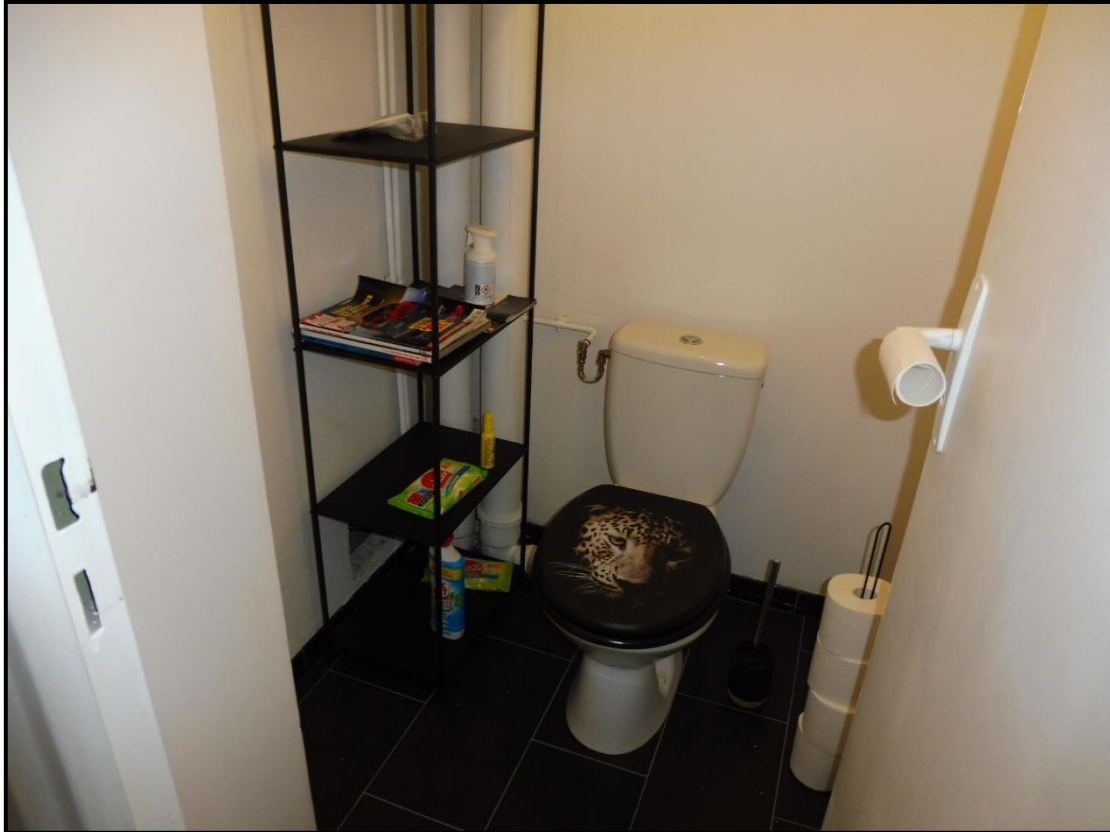
WC :

Je relève autour de la double canalisation en partie haute des traces d'humidité, coulures et boursoufflures notamment sur le mur de gauche en entrant en partie haute.

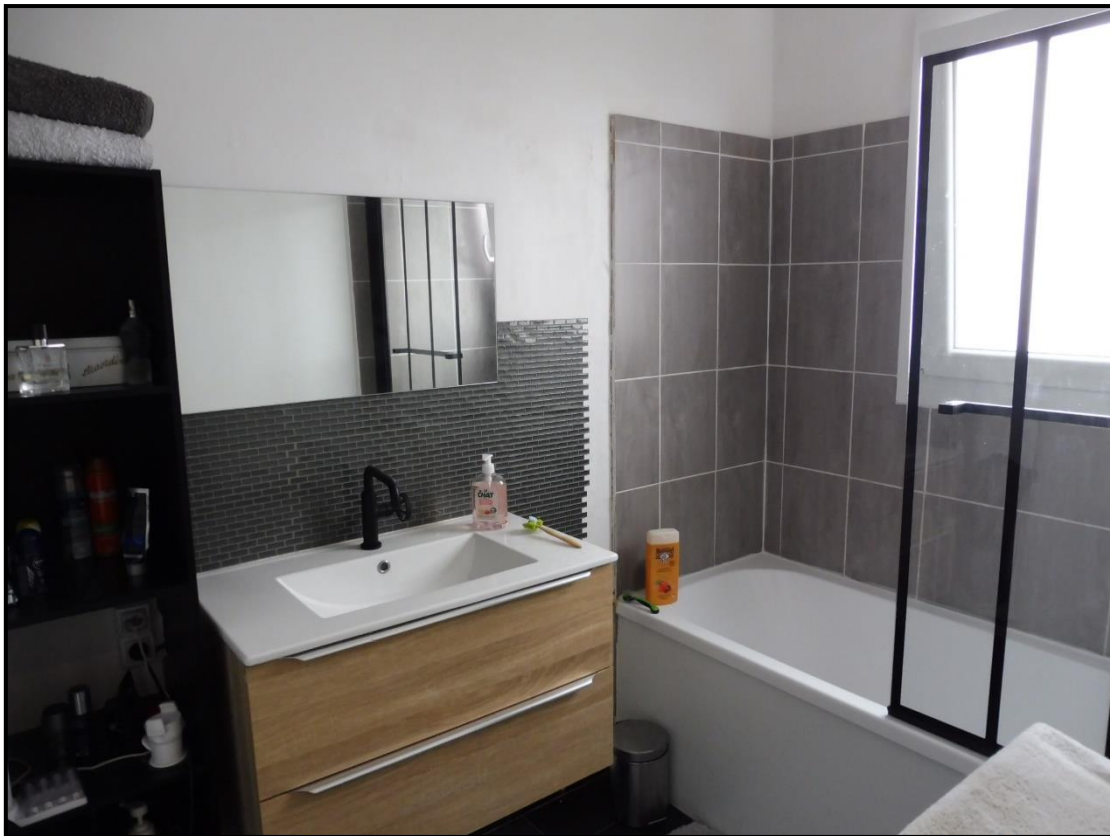
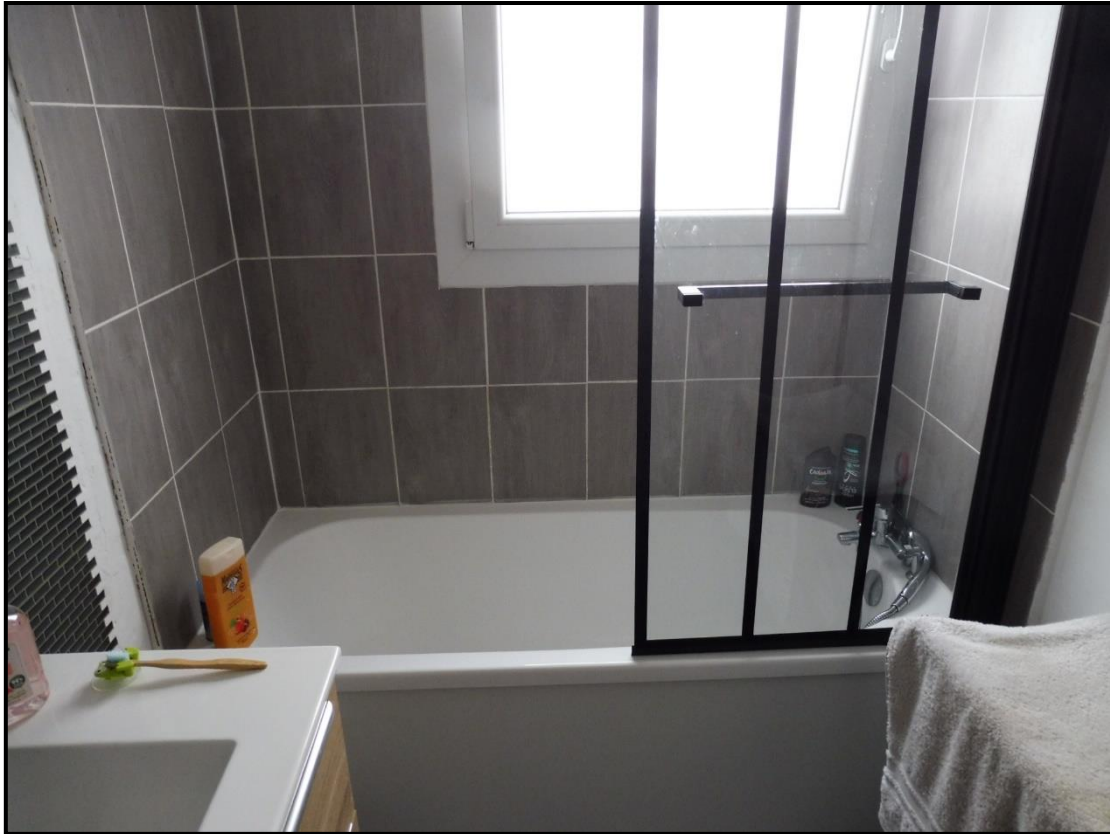
Salle de bains

On y accède depuis le couloir par une porte sur la gauche, recouverte de peinture en état d'usage, présentant quelques décollements.

Les murs sont recouverts de peinture en état d'usage. Je relève des traces ocre d'humidité sur la gauche en entrant autour des deux canalisations descendantes, avec boursouflures.

Je note également des décollements de peinture et des traces ocre, en partie basse du mur entre le lavabo et la baignoire.

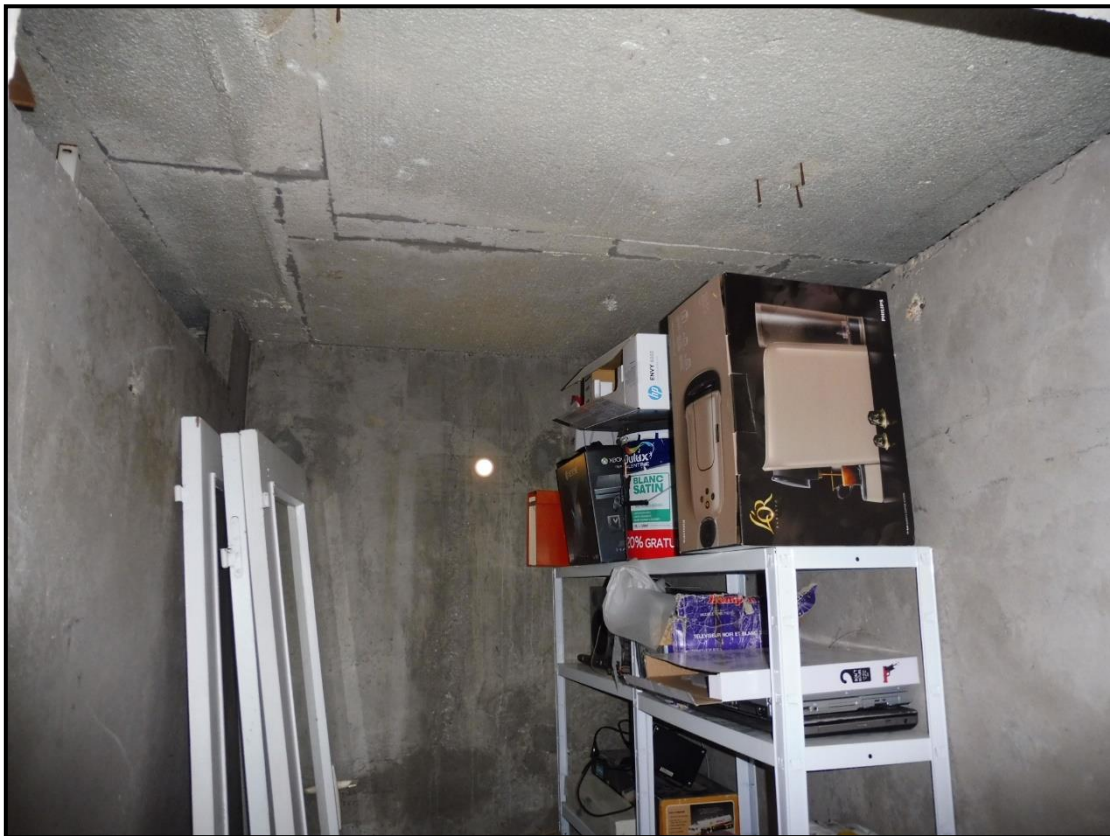
CAVE (lot n°55) d'une surface de 3.36 m² environ.

Elle est dépourvue d'électricité. Porte pleine avec cadenas.

Je constate que les portes déposées dans l'appartement y sont entreposées.
