# PROCES-VERBAL DE DESCRIPTION DES LIEUX

26, rue Pierre Charton 77124 CHAUCONIN NEUFMONTIERS

L'AN DEUX MILLE VINGT-TROIS et le DIX-HUIT SEPTEMBRE de 14H00 à 16H15

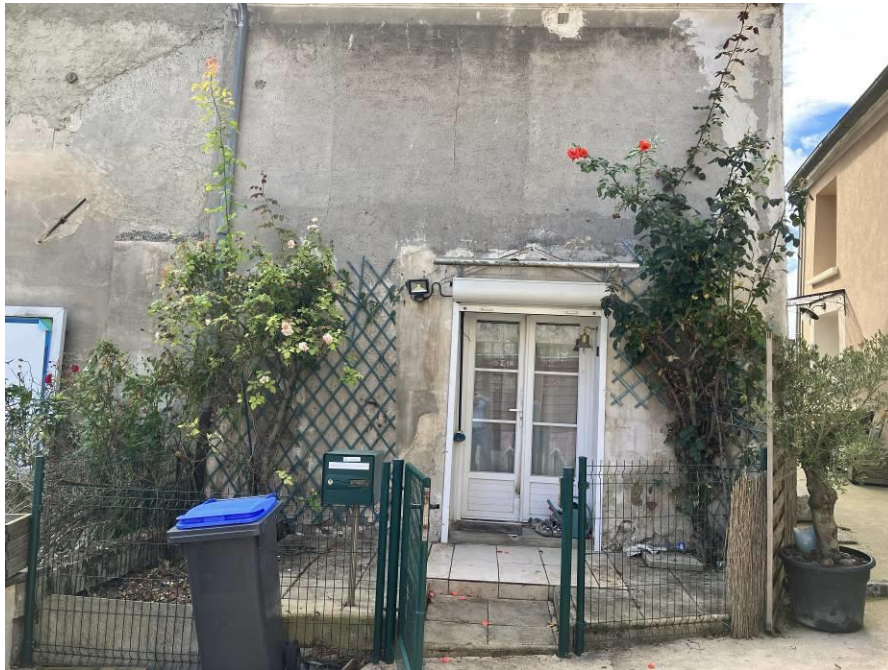
L'entrée, située côté pignon droit, se fait par une porte-fenêtre à deux vantaux, double vitrage, doté d'un volet roulant métallique ; devant, un seuil surélevé carrelé.

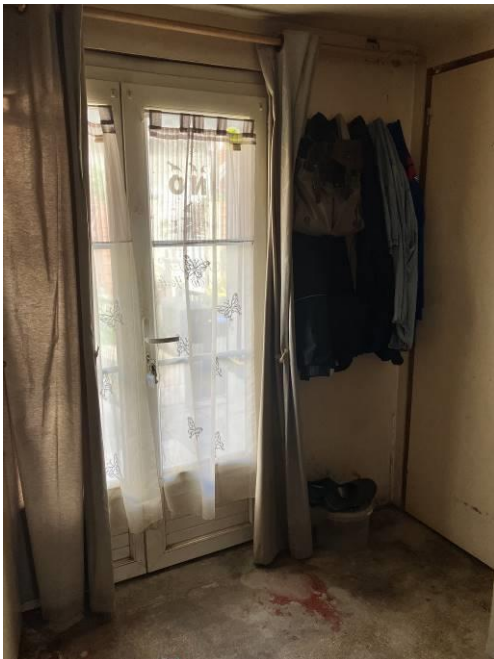
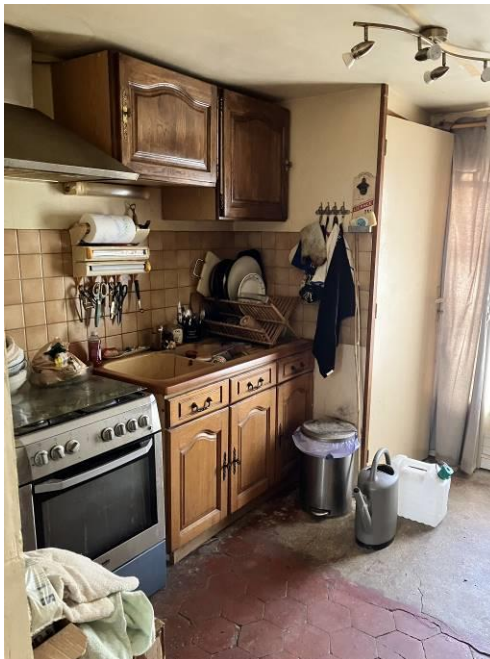
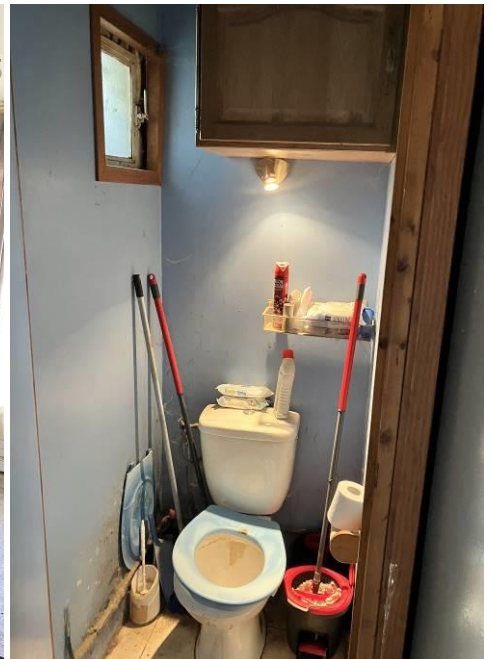
La pièce en entrant est la cuisine, revêtement de sol en tomettes usagées, murs et plafond peints. Sur la droite, un placard enfermant un ballon d'eau chaude à énergie électrique, usagé.

Sur la gauche, une pièce W-C, dotée d'une petite fenêtre en partie haute.

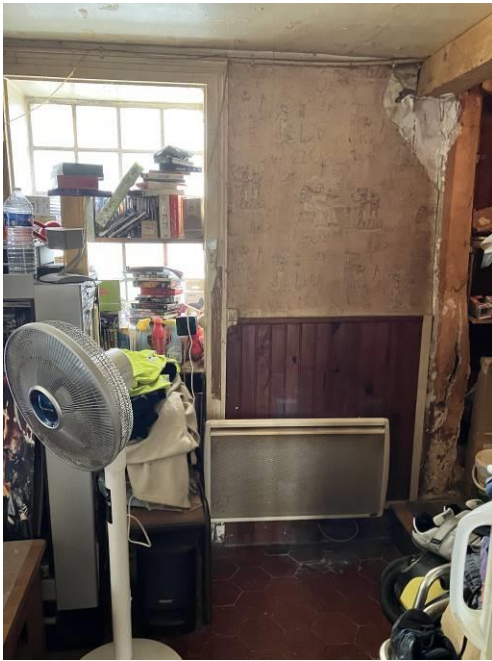
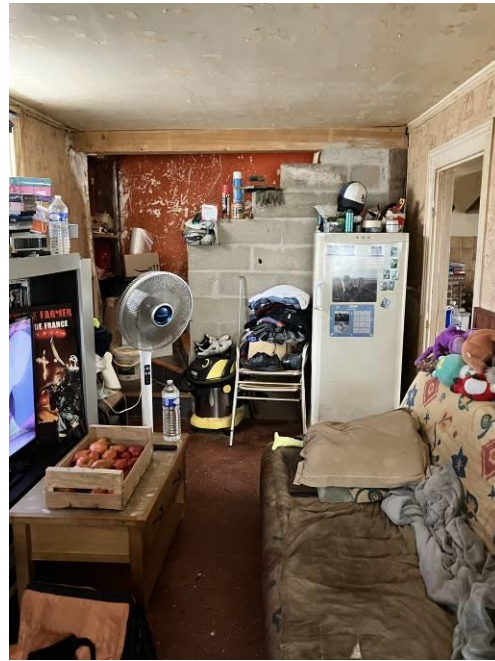
Dans la partie salon, sol en tomettes usagées idem à la cuisine

Les murs sont couverts de lambris en partie basse et papiétés en partie haute, ensemble dégradé.

Au mur face à la cuisine un grand jour en carrés de verre. Le mur ouvert sur l'escalier est fissuré.

Le plafond est à nu ; le revêtement a été retiré.

Chauffage par convecteur électrique usagé.

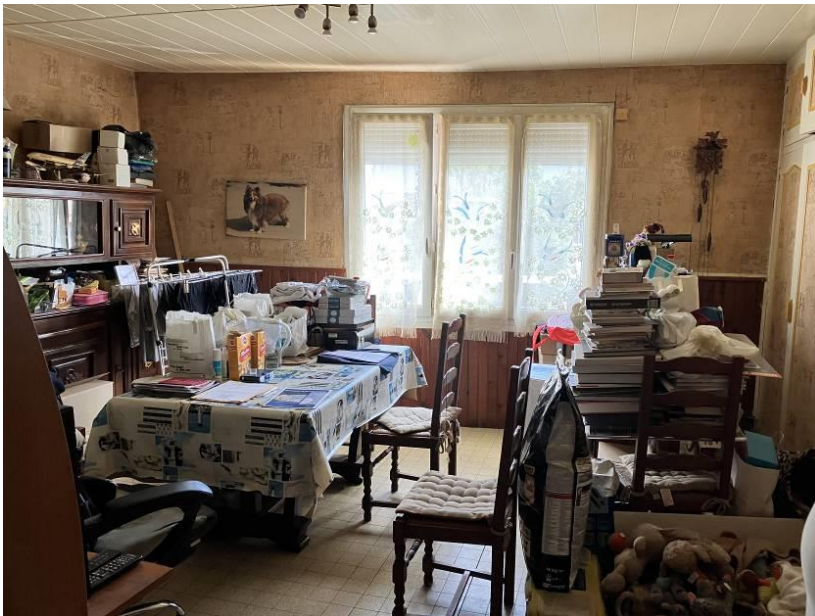
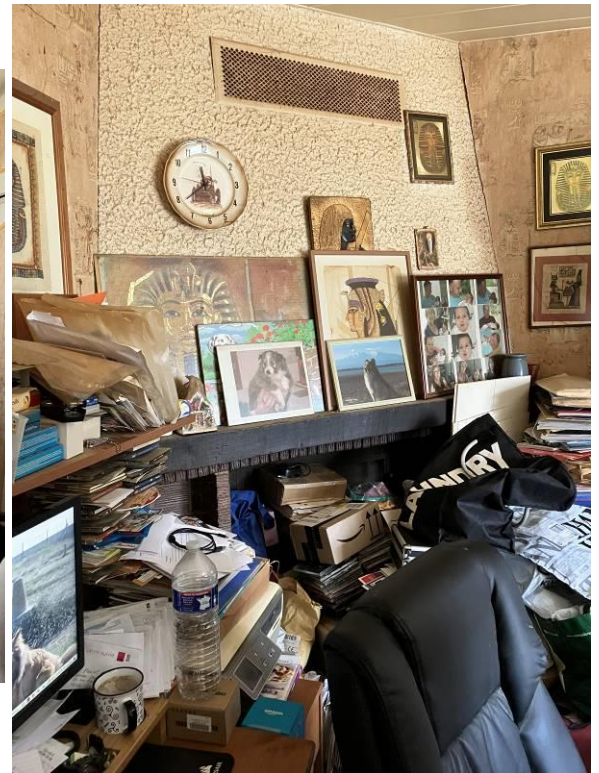
Dans la salle de séjour, le sol est carrelé, les murs sont idem au salon, le plafond est couvert de lambris en PVC. Des placards intégrés au mur de droite.  
 Une fenêtre à trois ouvrants dont un oscillo battant, double vitrage  
 Une cheminée, encombrée ; le propriétaire me déclare qu'elle est fonctionnelle mais qu'elle n'a pas été ramonée.

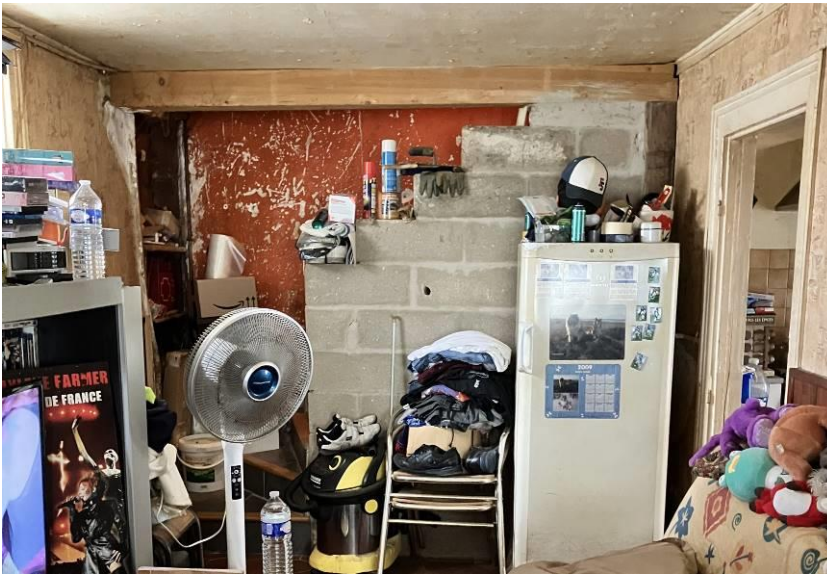
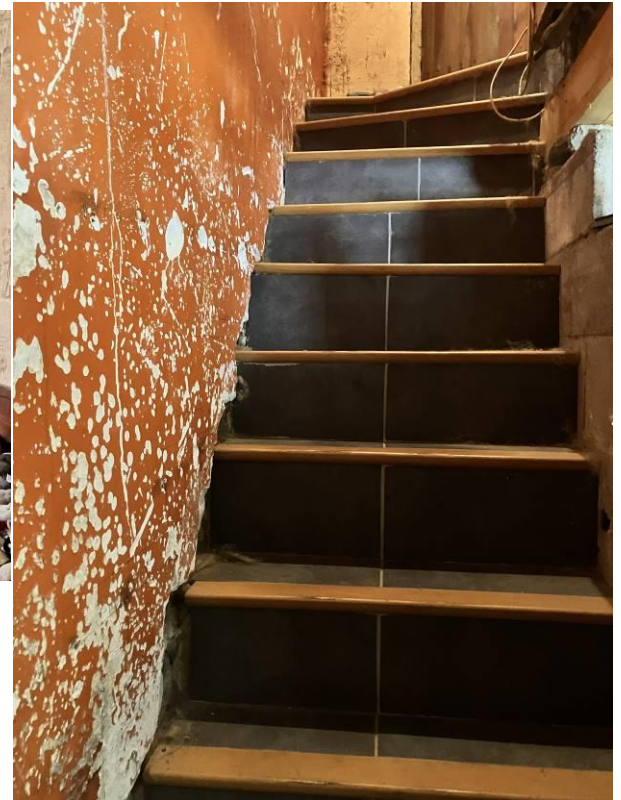
Côté droit du salon, un escalier conduit à l'étage.  
 Il est en partie séparé de la pièce par un mur élevé en dégradé de parpaings béton à brut.

La peinture de la volée de cet escalier est très dégradée.

Les marches sont carrelées mais leur faible profondeur n'est pas aux normes ; il faut prêter attention lors de la descente. Absence de main courante.

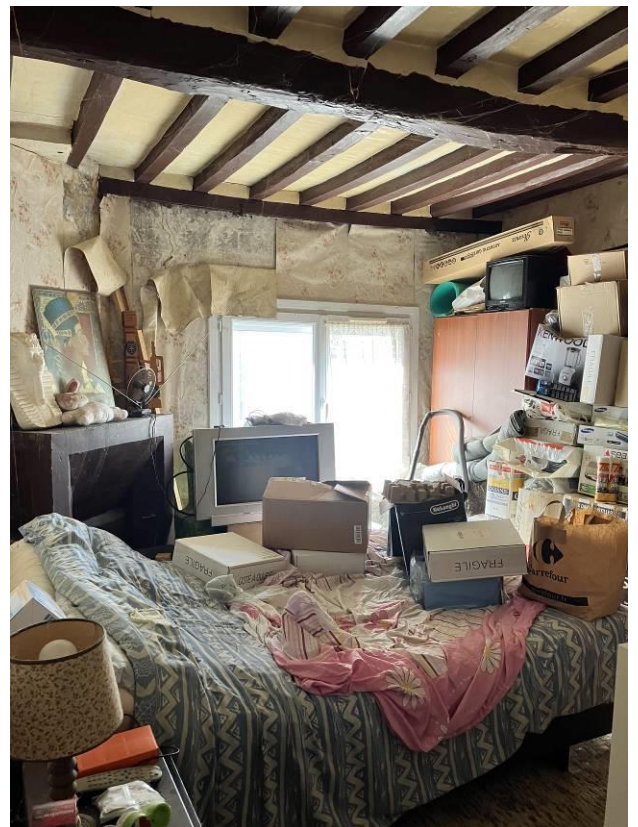
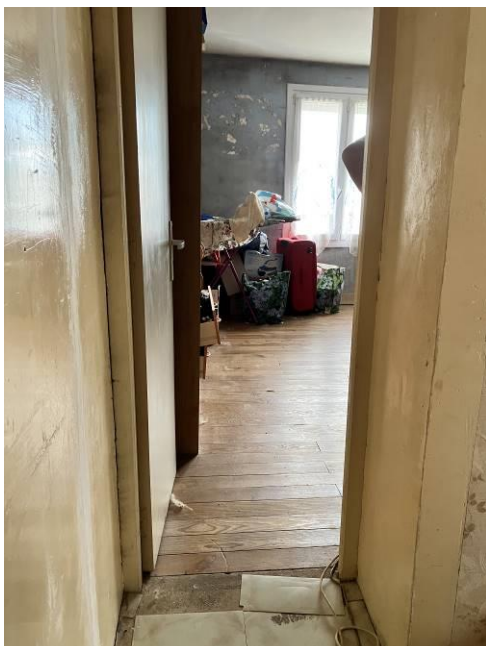
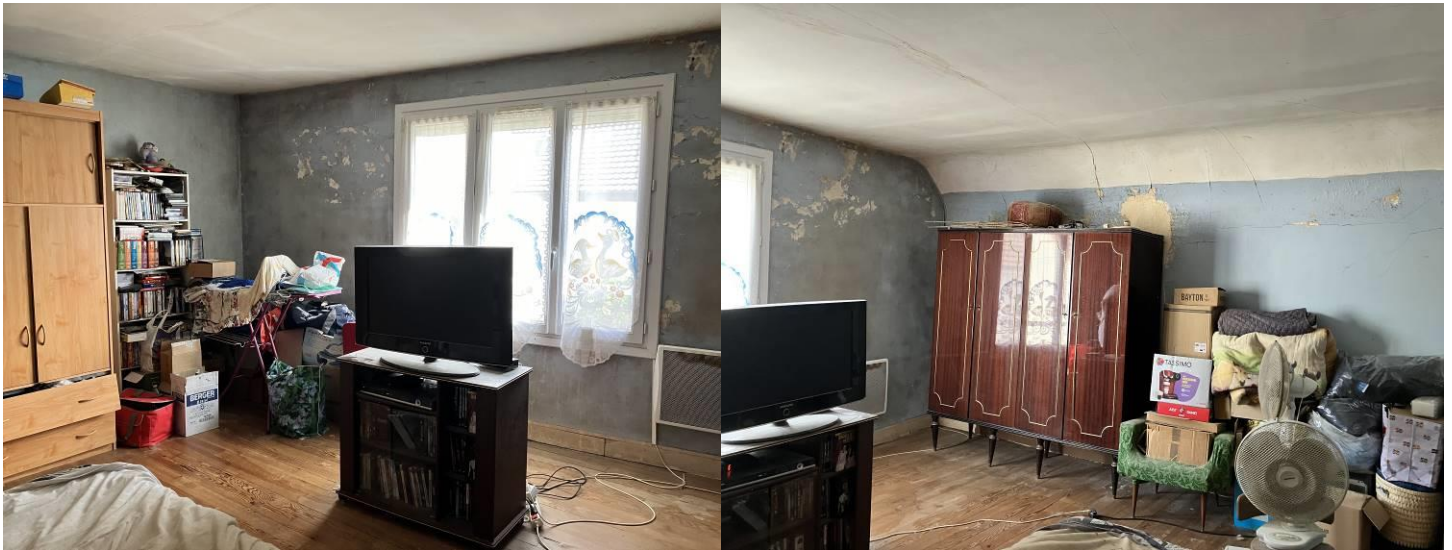
Première chambre à droite : sol couvert moquette usagée

Murs papiétés dégradés ; plafond avec poutres apparentes.

Sol recouvert de parquet flottant usagé

Murs et plafond peints, dégradés avec fissurations

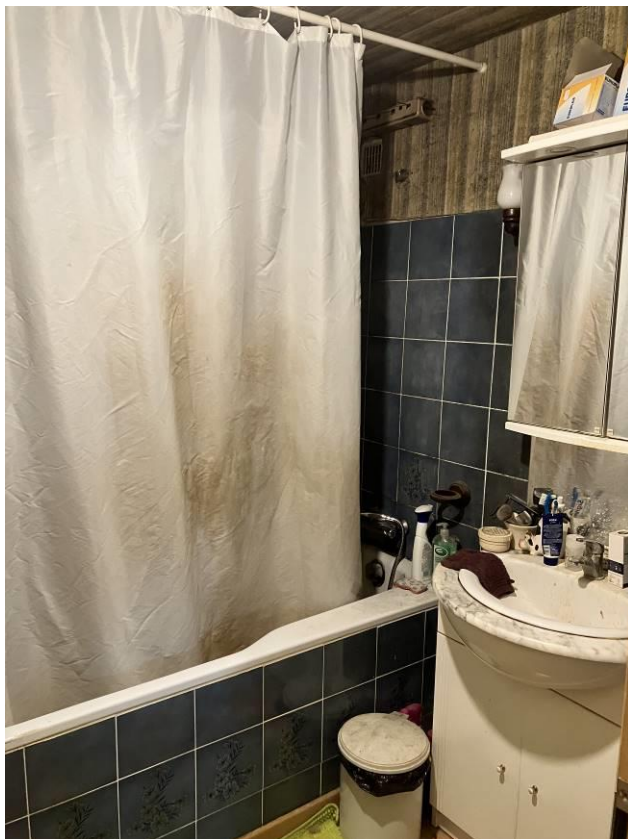
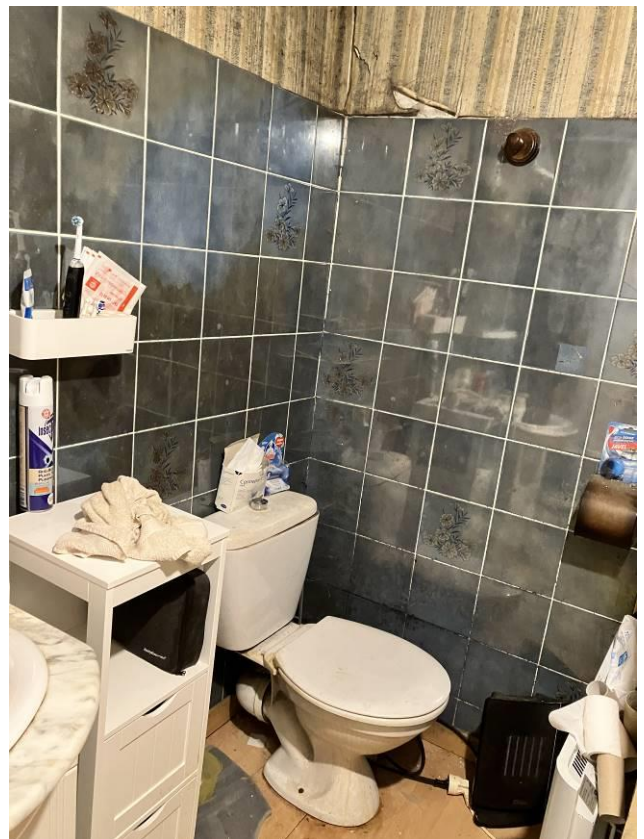
Revêtement de sol imitation lames de parquet

Murs aux 2/3 carrelés, le reste et le plafond papiétés, très usagés.

Une baignoire avec tablier carrelé, un meuble en mélaminé avec vasque et robinet mitigeur ; au-dessus, un meuble mural à deux portes avec miroirs en façade

Un w-c cuvette à l'anglaise avec abattant.

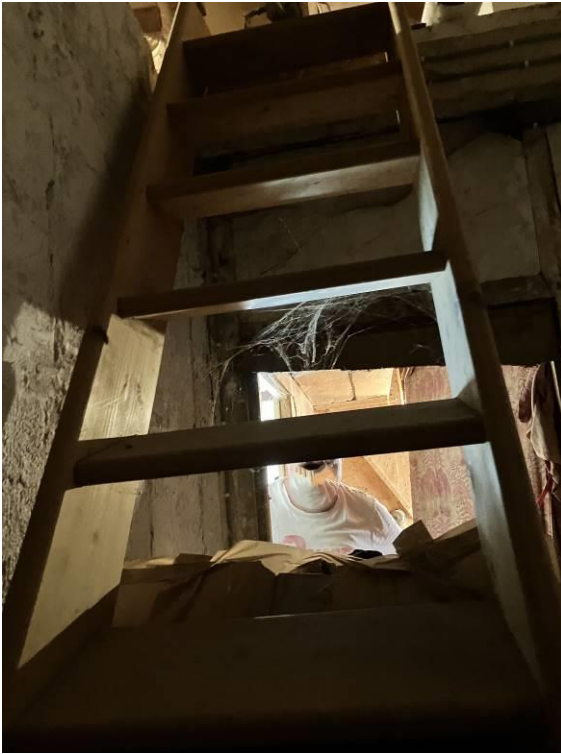
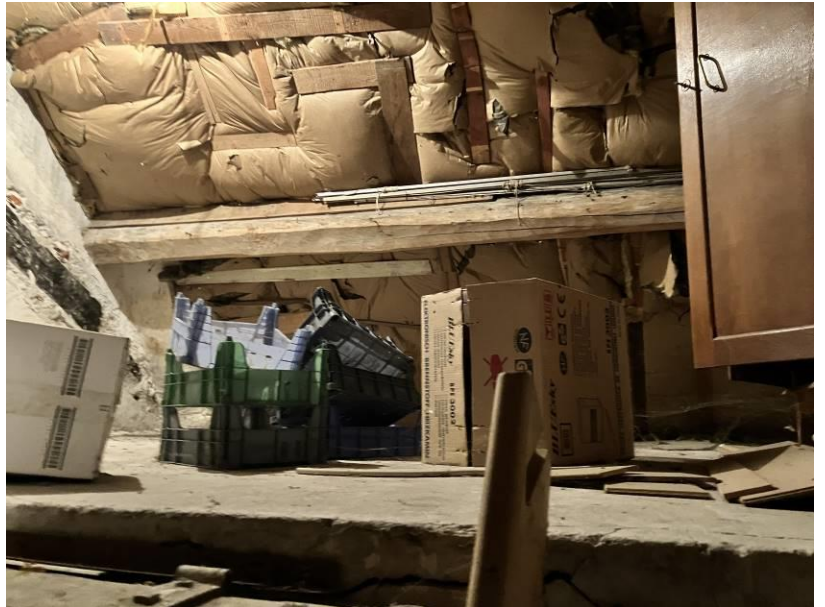
Sur le palier de l'étage, une porte ouvre sur une petite pièce aveugle à usage de débarras. S'y trouve une échelle de meunier conduisant aux combles.

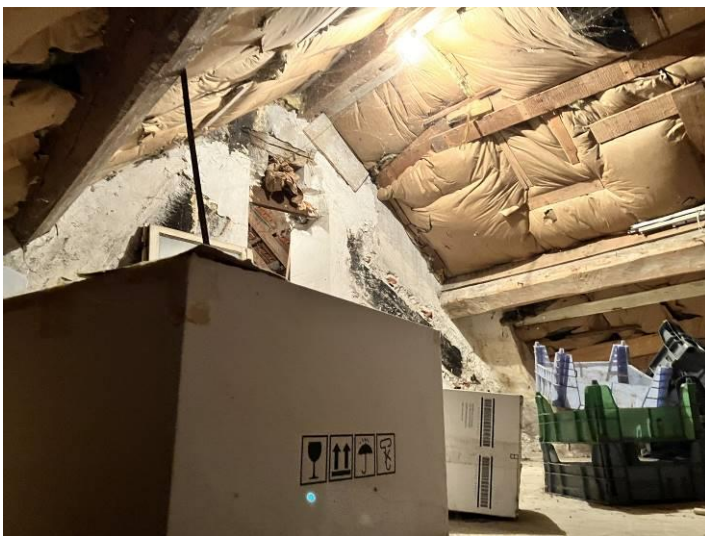
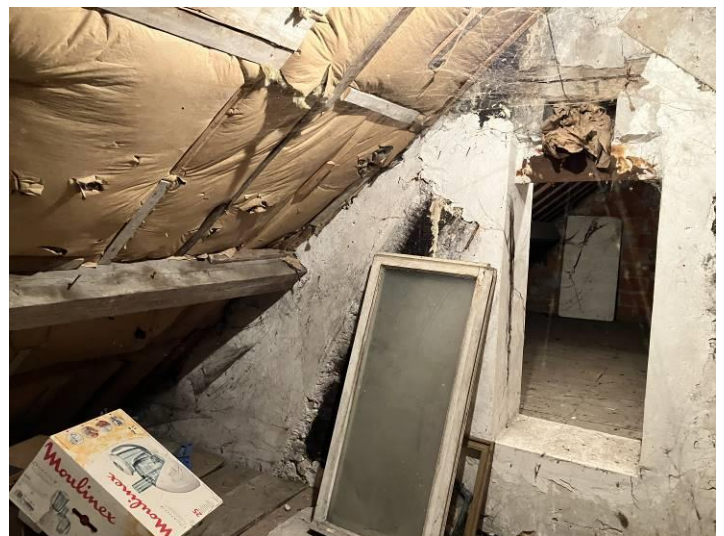
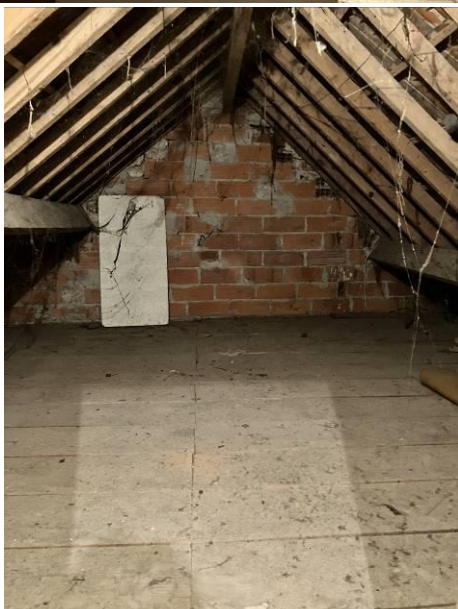
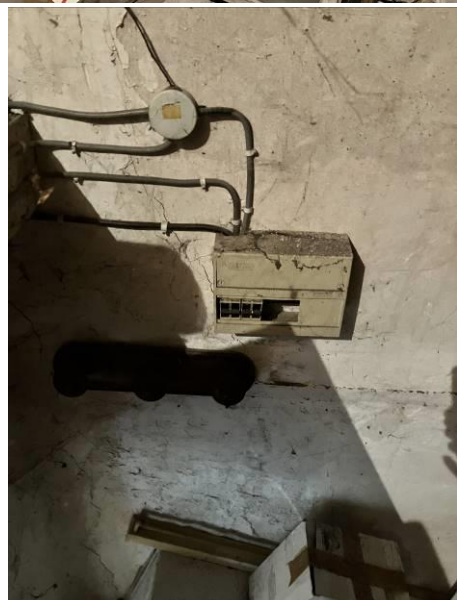
Les combles se divisent en deux parties dont le niveau de l'une est surélevé.  
Un mur sépare les deux parties et une ouverture a été pratiquée au milieu.

La toiture de la première partie est isolée ; pas la seconde.  
Ces combles sont dotés d'un réseau d'alimentation électrique, obsolète.

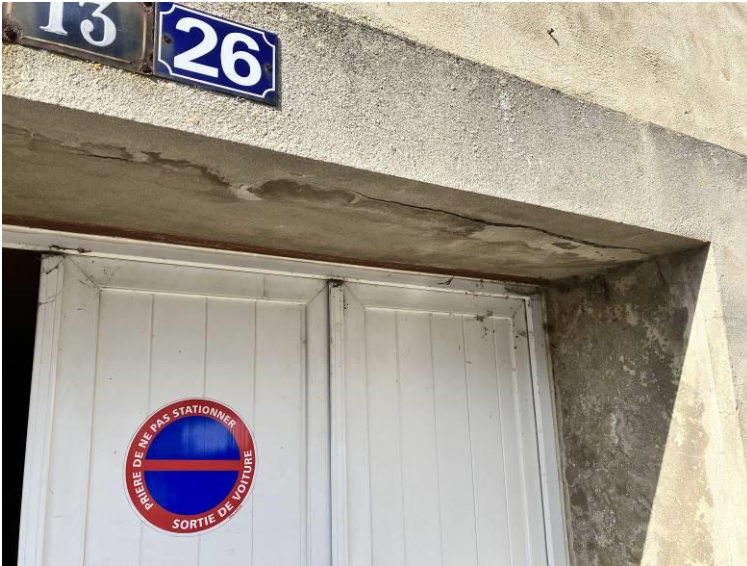
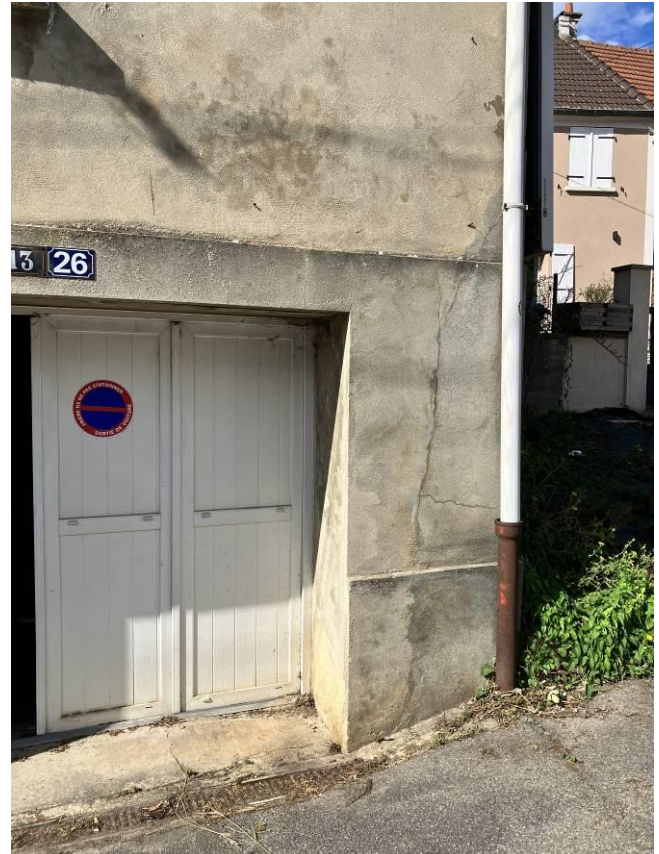
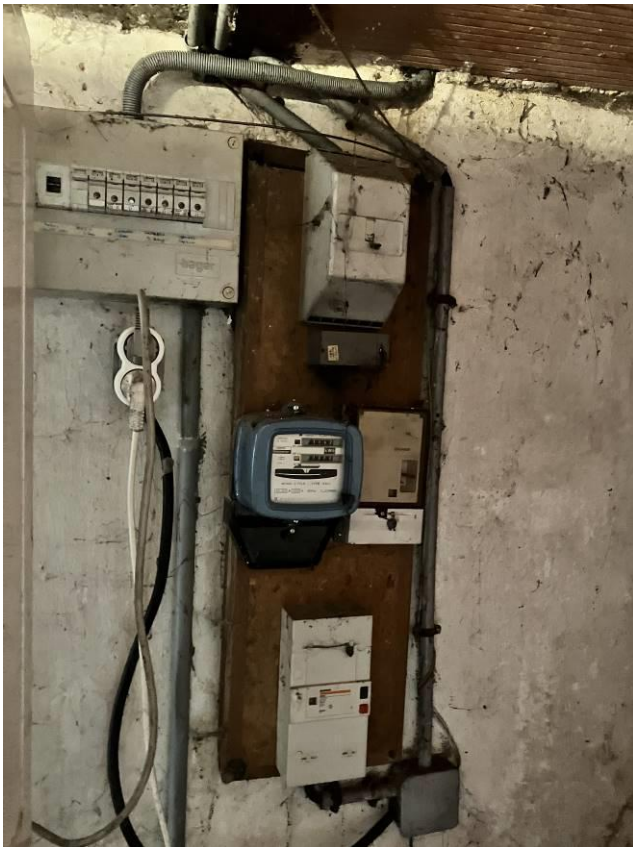
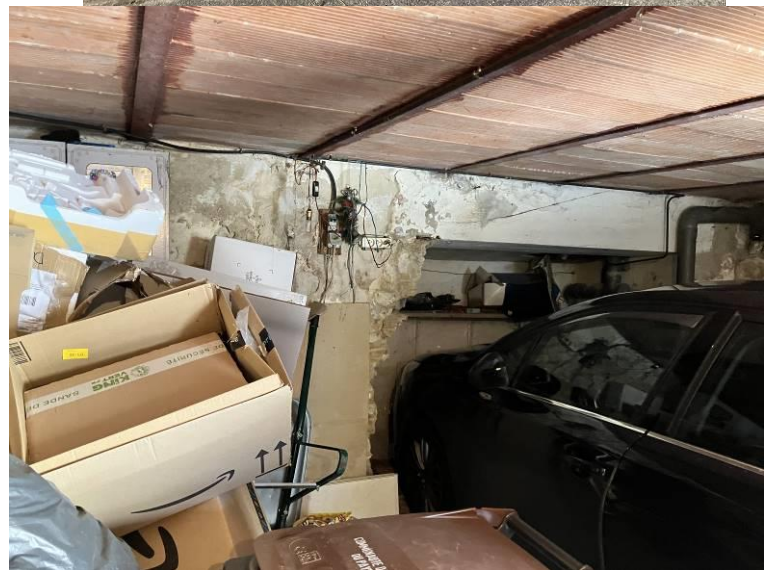
Accessible depuis la rue Pierre Charton, son sol est en terre battue

Le plafond est en ourdies non isolé

Le mur du fond a été pioché pour agrandir l'espace.

Le haut de l'encadrement de la porte du garage est fissuré et l'enduit menace de tomber.

A droite sur l'extérieur, le mur de façade est fissuré

Le réseau électrique est obsolète et pas aux normes.

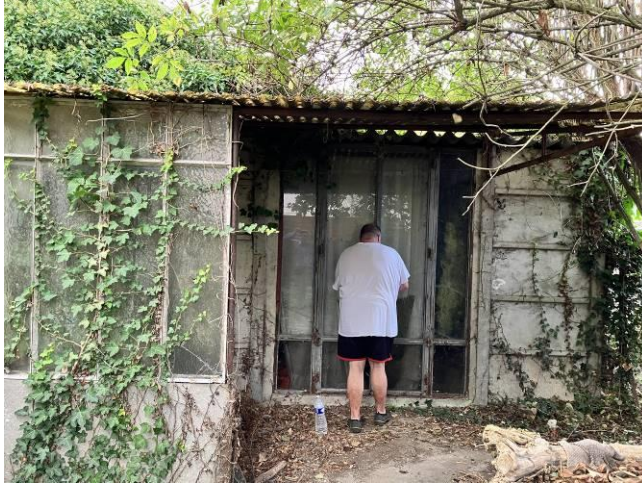
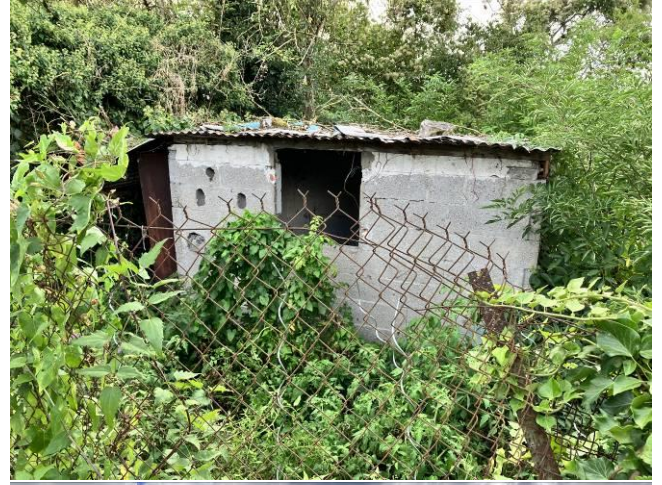
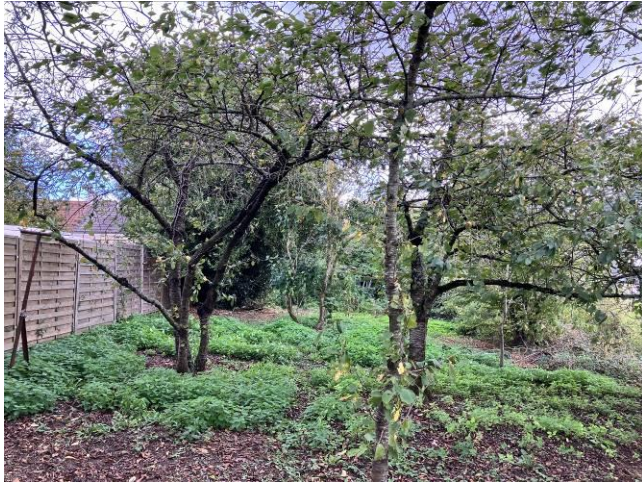
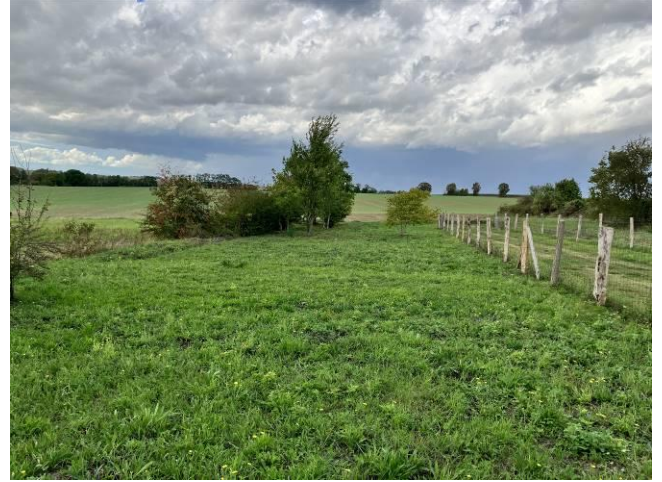
Il s'agit d'une longue bande de terrain comportant deux petits bâtis et des plantations

Le premier bâti est élevé de plain-pied avec couverture en plaques de fibrociment ondulées et baie vitrée huisserie bois usagée il est alimenté en électricité.

Le second bâti est un ancien poulailler en murs de parpaings bruts et toiture en plaques de tôle ondulée.

En continuant, la bande de terrain se compose de deux parties, l'une plantée d'arbres fruitiers, la seconde, dans le prolongement, en herbe avec quelques arbres au fond.

Cette parcelle n'est clôturée que sur sa partie droite.
