**PROCES-VERBAL
DE CONSTAT
D'HUISSIER
DE JUSTICE**

V224226

Sur le bien immobilier dont ils sont propriétaires 4 rue du Général de Gaulle 89270 VERMENTON et cadastré Section AC N°350

DESCRIPTIF DES LIEUX

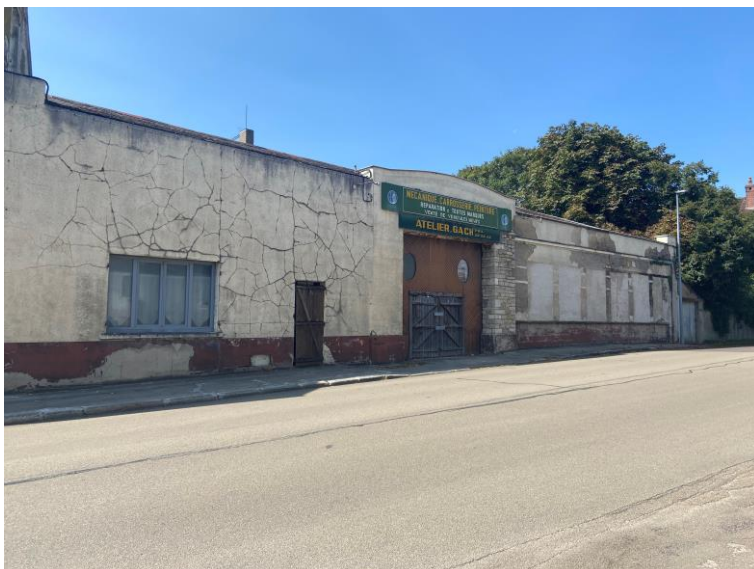
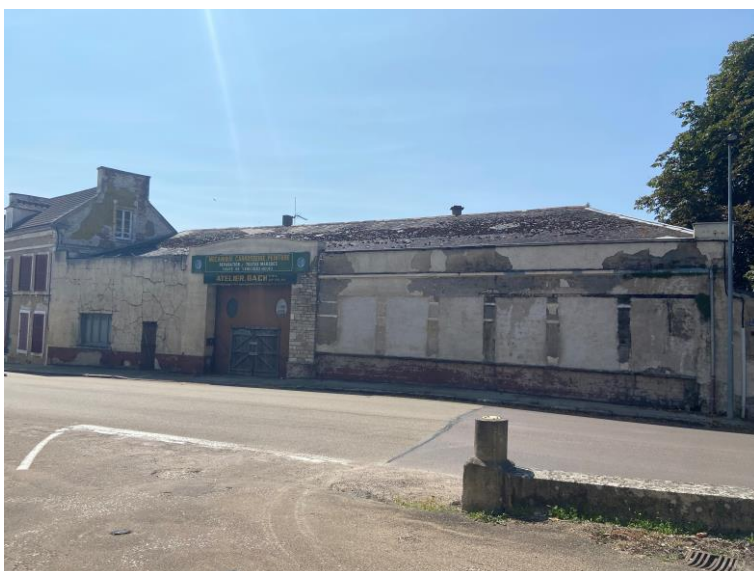
VUE COTE RUE

L'immeuble est en très mauvais état, intérieur et extérieur.

Les façades se délitent et l'intérieur présente des infiltrations d'eau de pluie.

De nombreuses vitres sont cassées.

Une double porte en bois en mauvais état ouvre sur le garage, une porte bois en mauvais état ouvre sur la partie habitation.

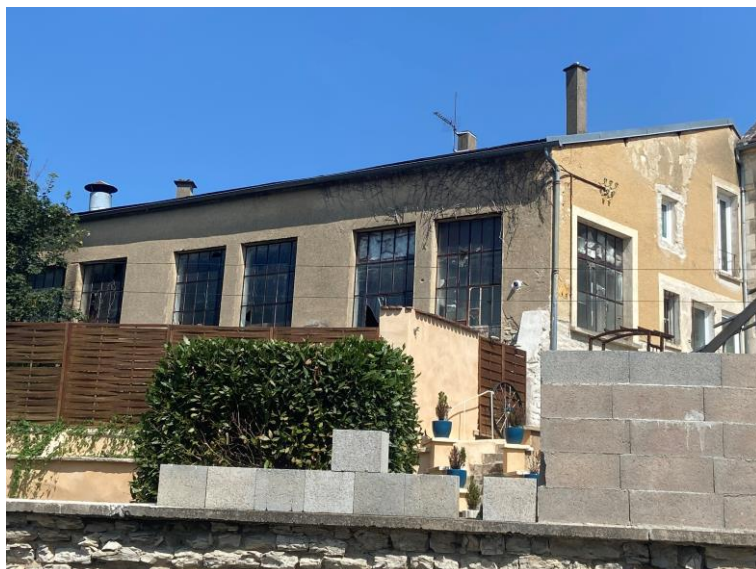
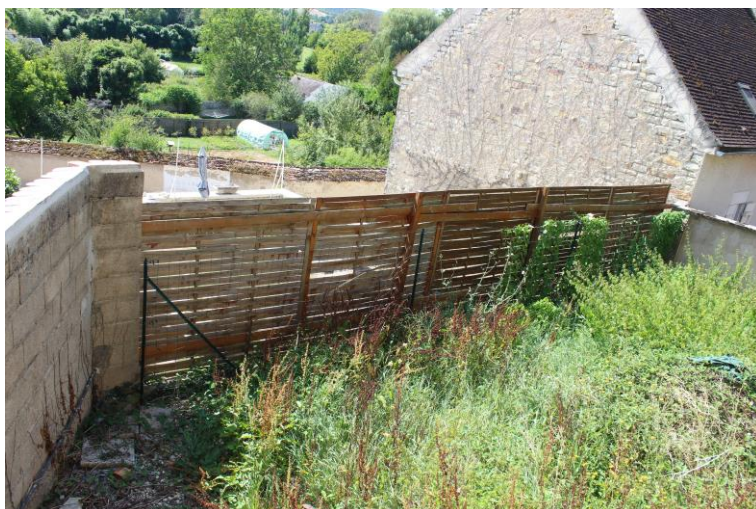
VUE ARRIERE BATIMENT

L'immeuble dispose d'un petit terrain situé à l'arrière et auquel on accède par une porte dans la chaufferie.

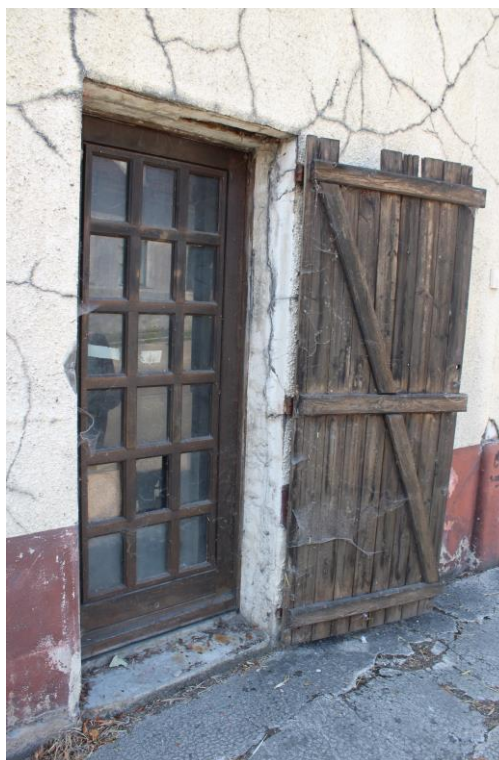
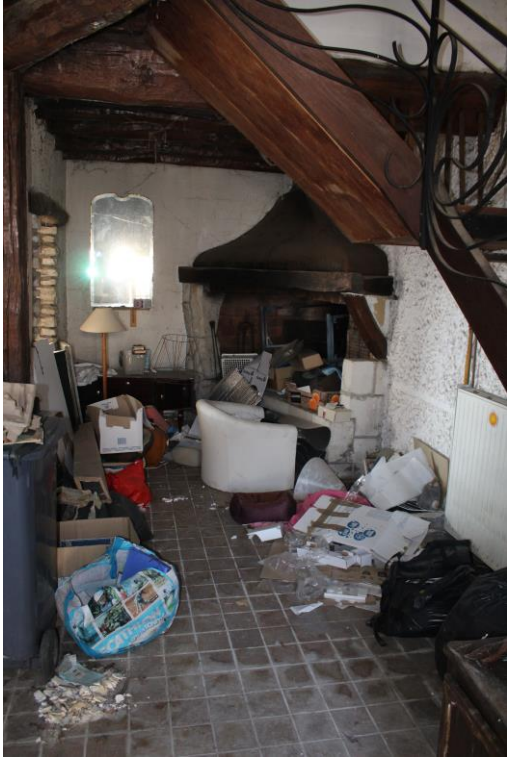
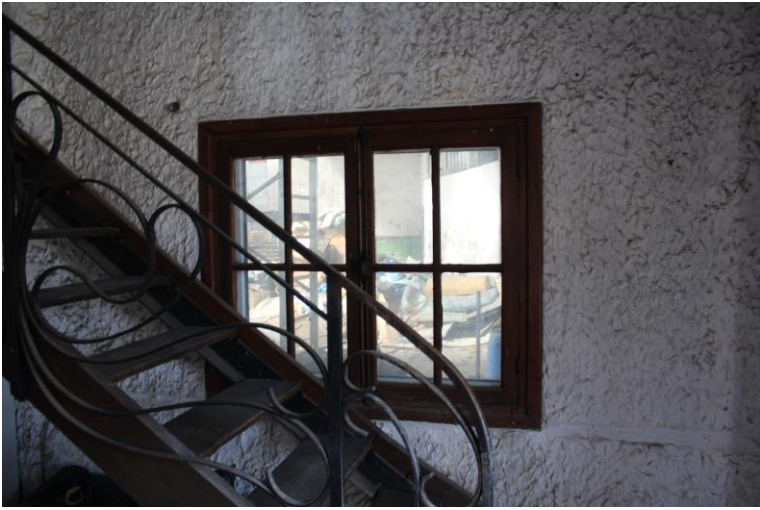
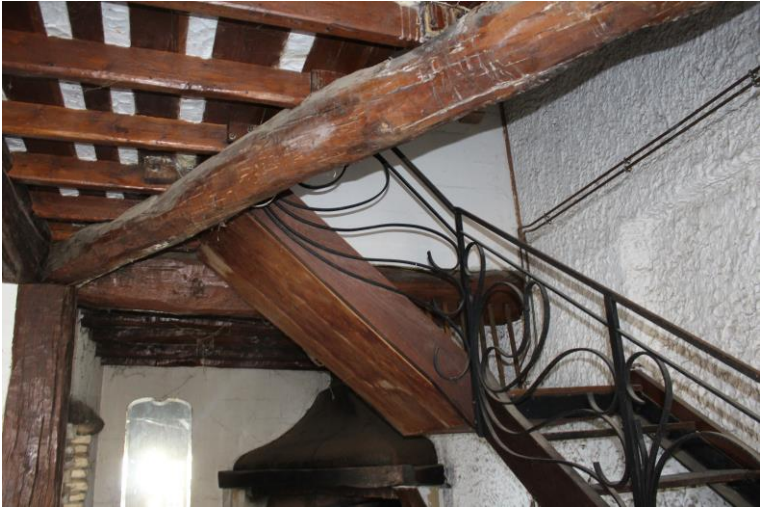
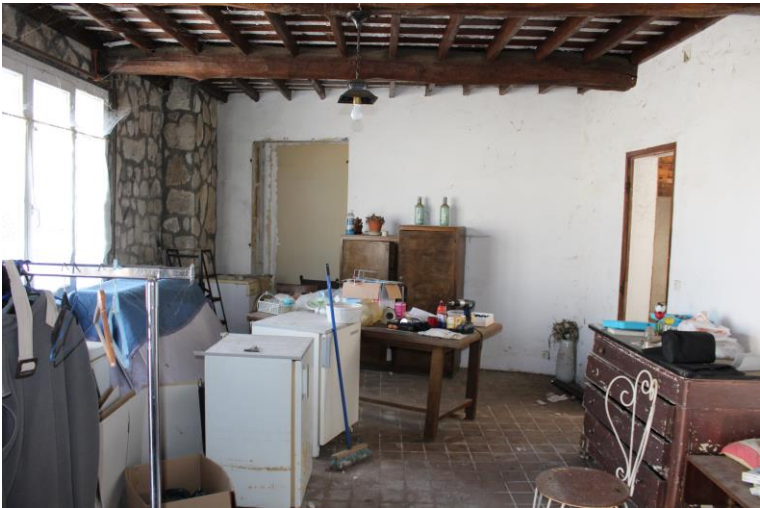
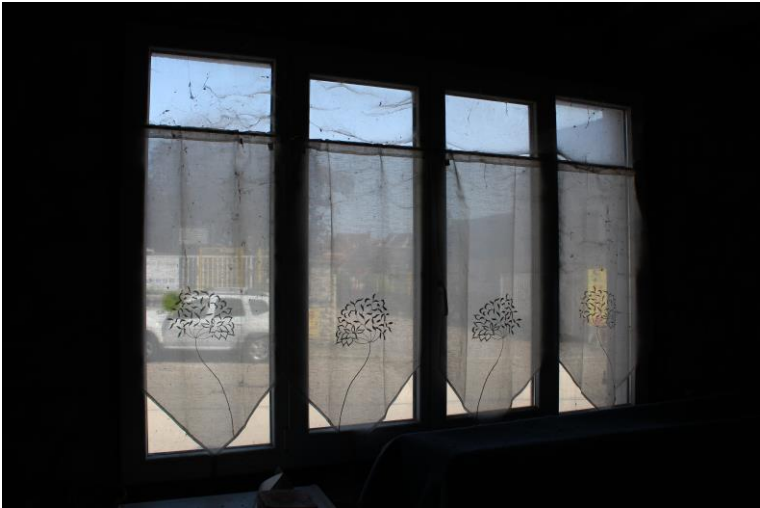
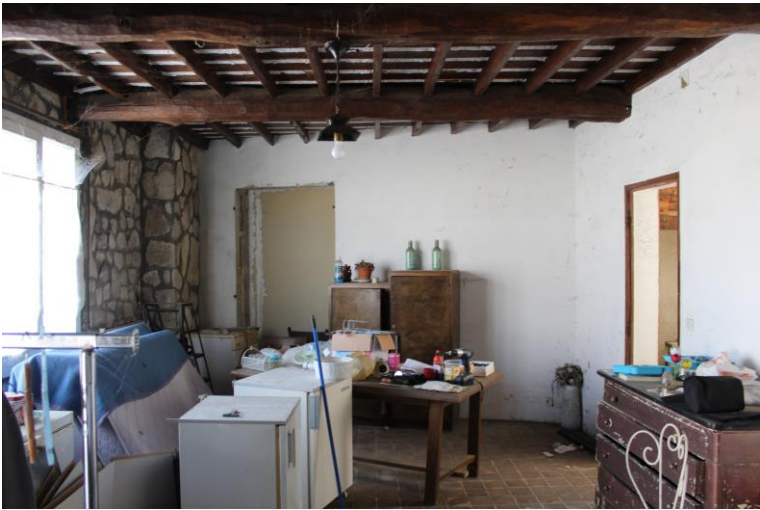
PIECE DE VIE

On accède à cette pièce depuis la rue par une porte en bois vitrée protégée par un volet en bois, l'ensemble est en mauvais état, des carreaux sont cassés.

Le sol de la pièce est recouvert d'un carrelage en mauvais état.

Les murs sont en pierres et enduits en état très usagé.

Le plafond est à la française, en état usagé.

Le chauffage de la pièce est assuré par un radiateur à eau dont fonctionnement sous réserve.

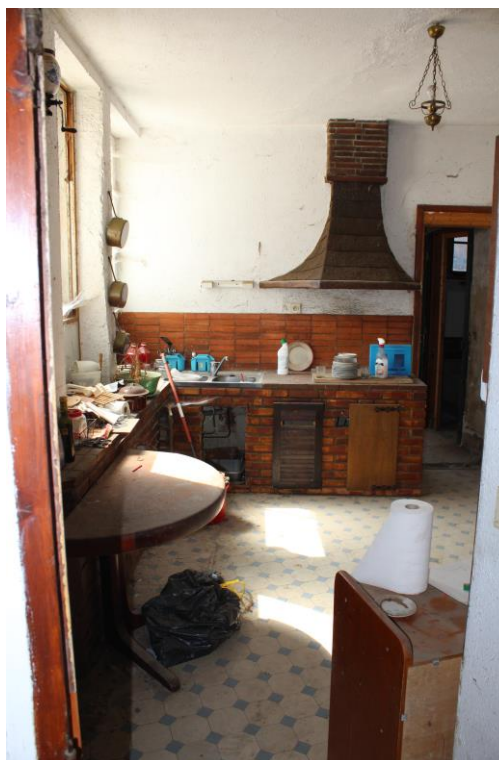
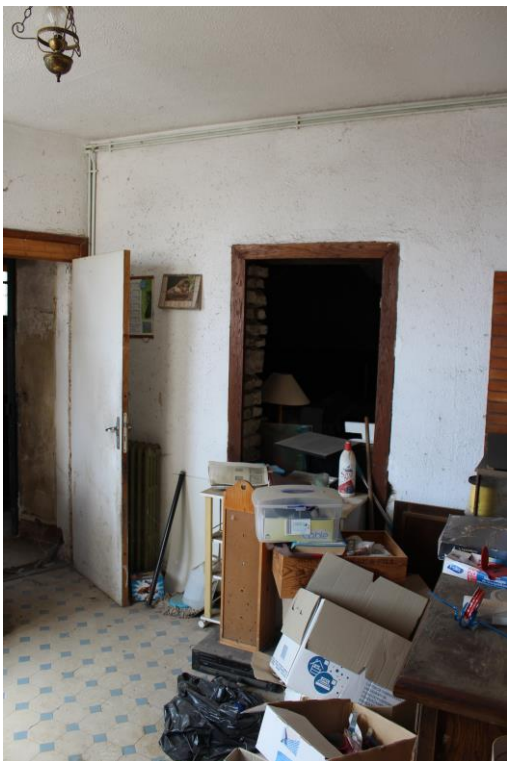
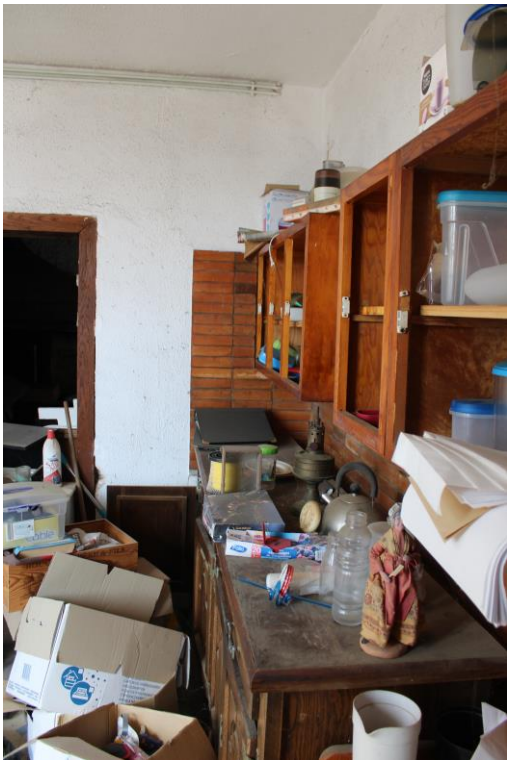
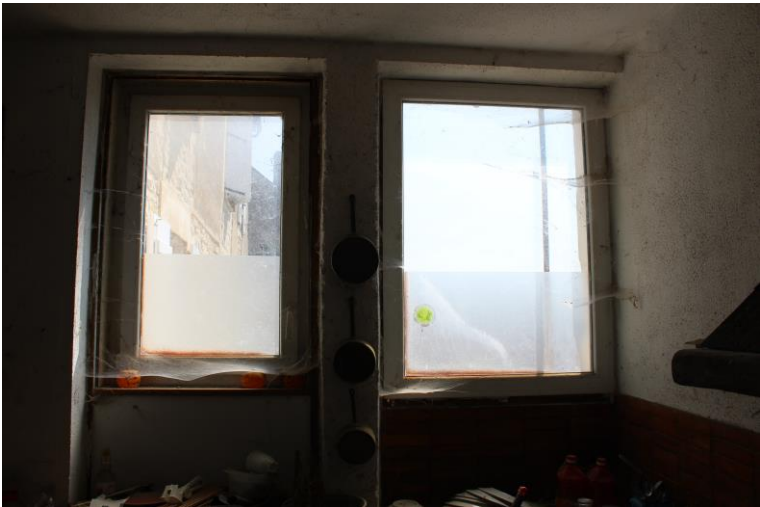
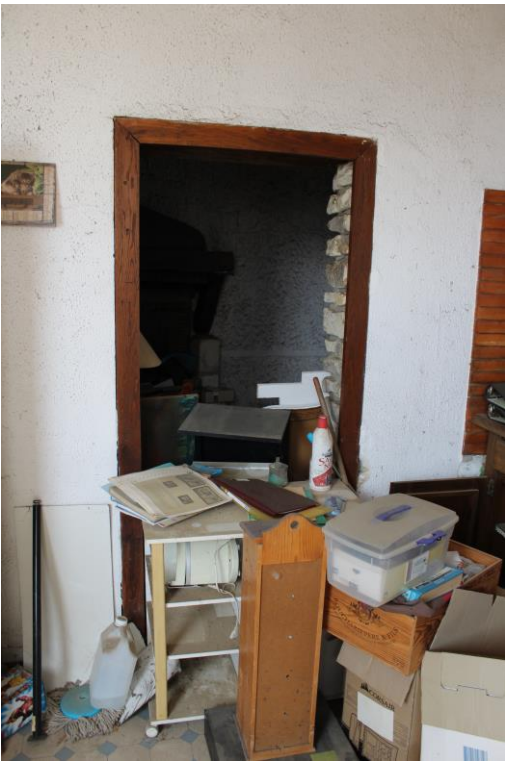
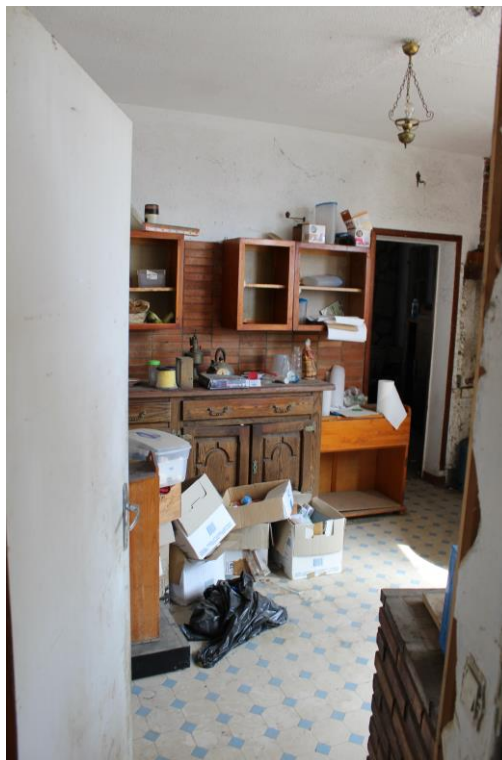
CUISINE

Le sol de la pièce est recouvert d'un carrelage en mauvais état.

Les murs sont recouverts de parements ainsi que d'enduit, en mauvais état.

Le plafond est peint en mauvais état.

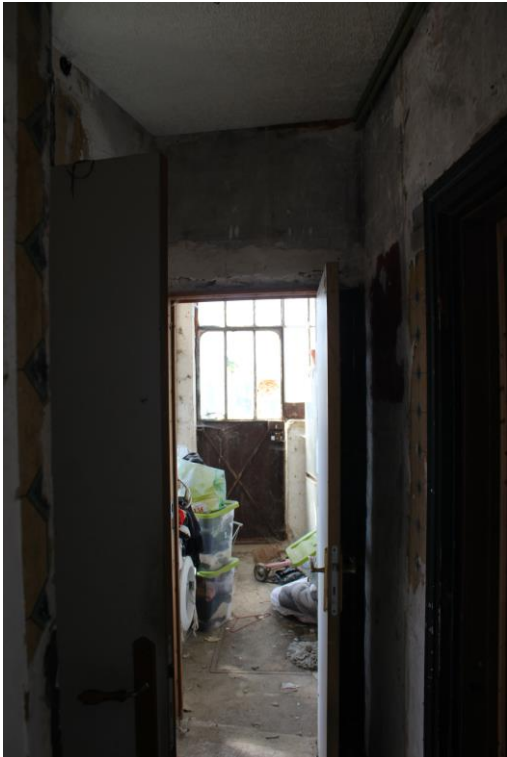
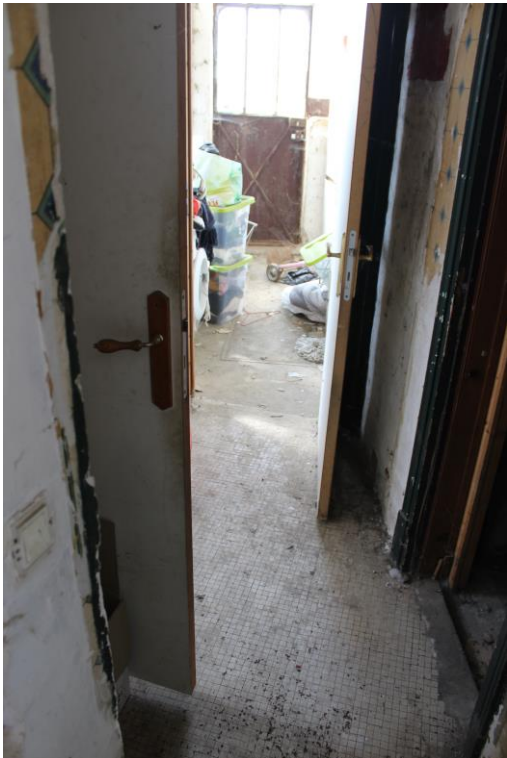
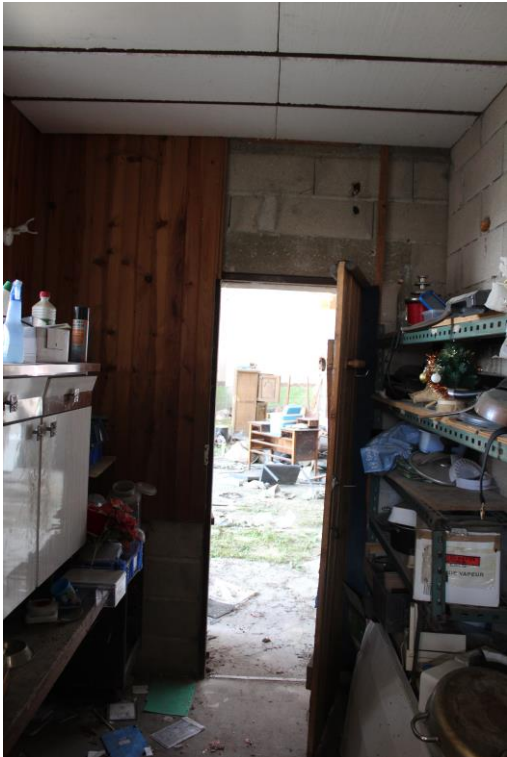
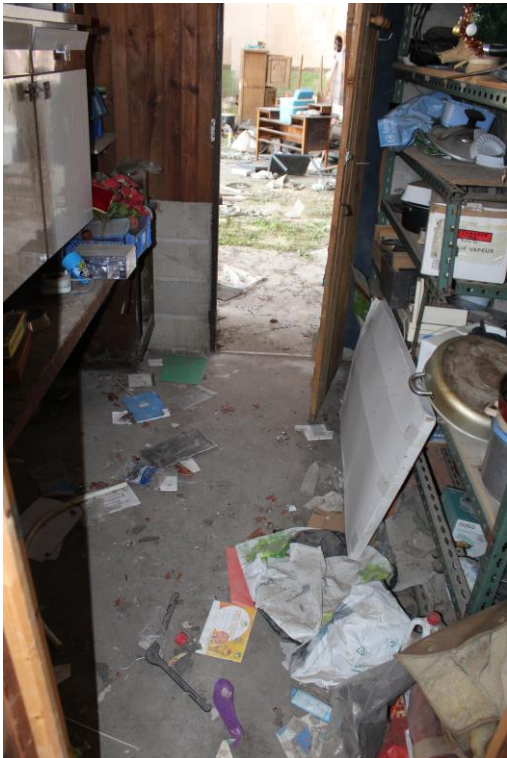
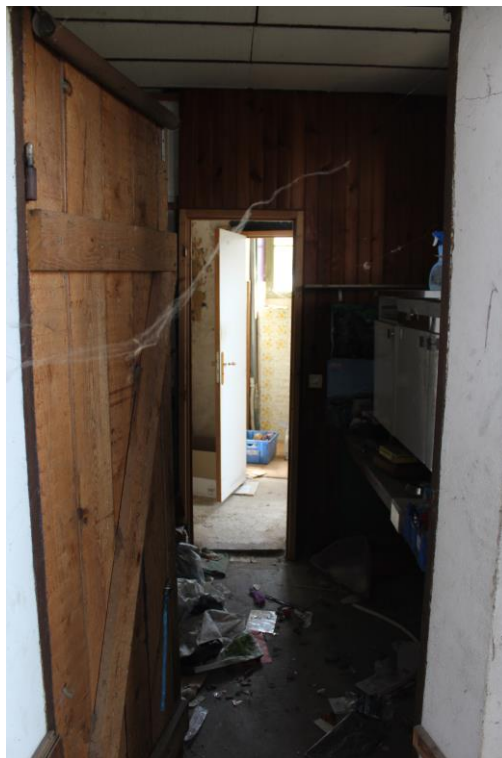
COULOIR

Le sol est recouvert d'un carrelage en très mauvais état et composé d'une dalle béton brut.

Les murs ainsi que le plafond sont à l'état brut en très mauvais état, une partie des murs est recouverte de lambris.

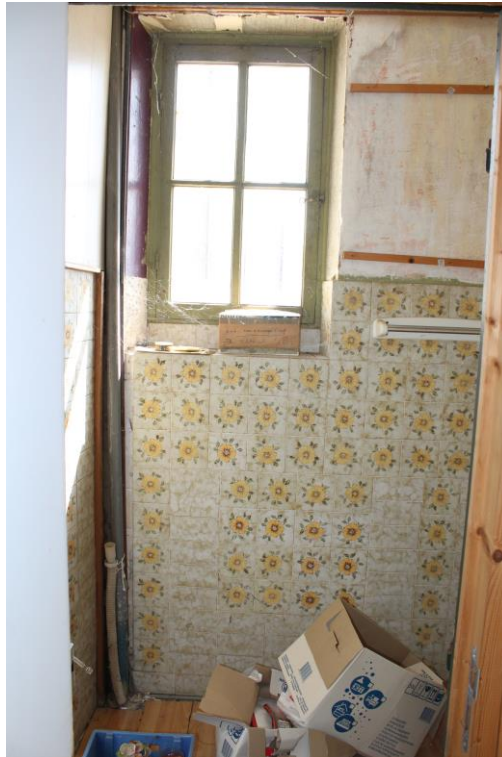
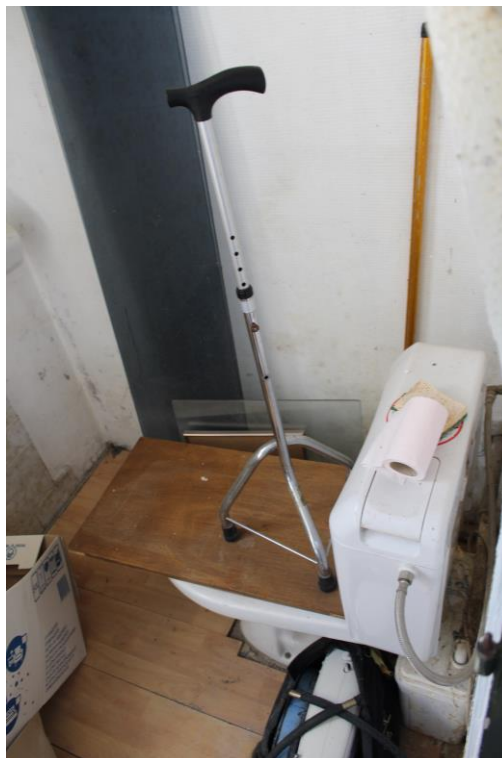
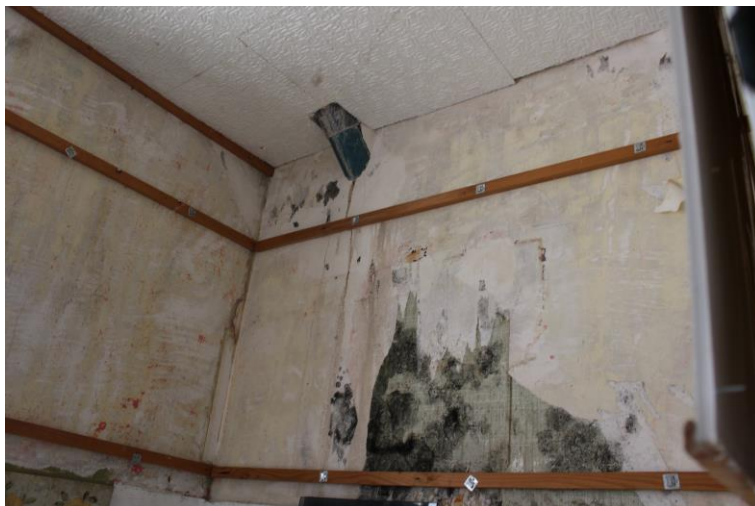
WC

Le plafond est recouvert de dalles de polystyrène en mauvais état.

La pièce dispose d'une fenêtre châssis bois en mauvais état.

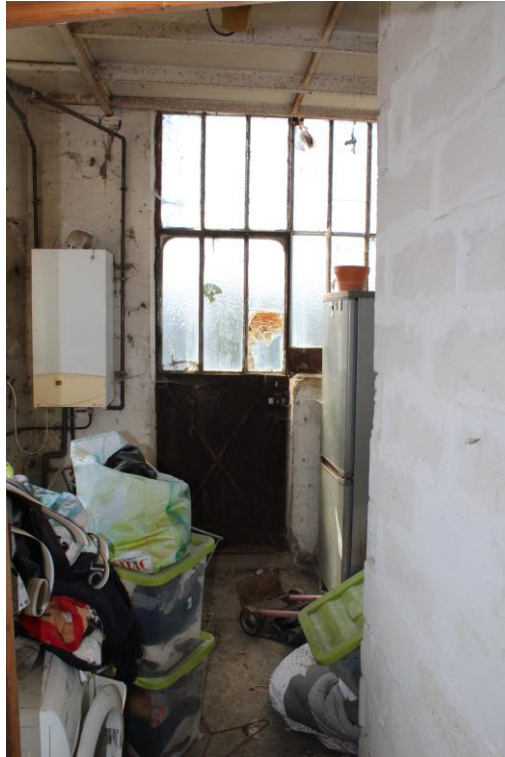
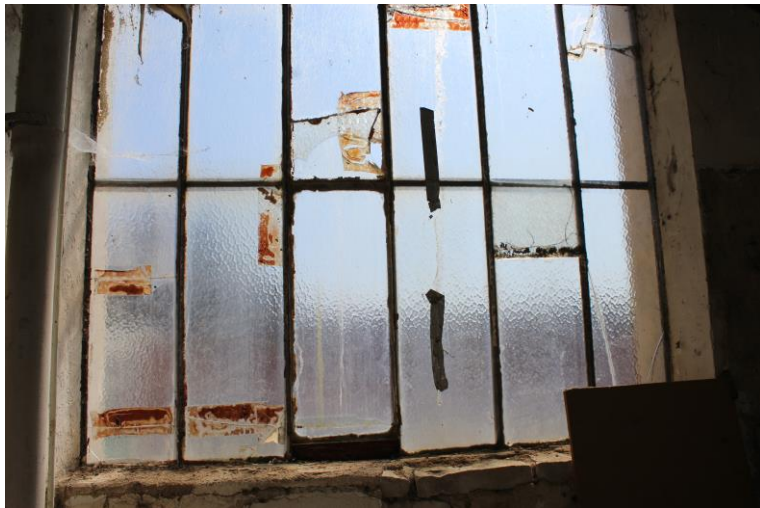
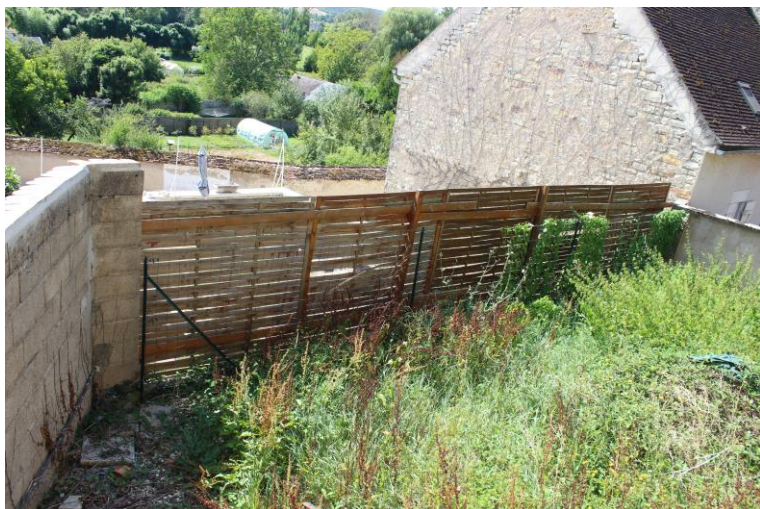
CHAUFFERIE

La pièce dispose d'une chaudière murale à gaz de ville dont fonctionnement sous réserve.

La pièce dispose d'une verrière en mauvais état, plusieurs vitres sont fissurées.

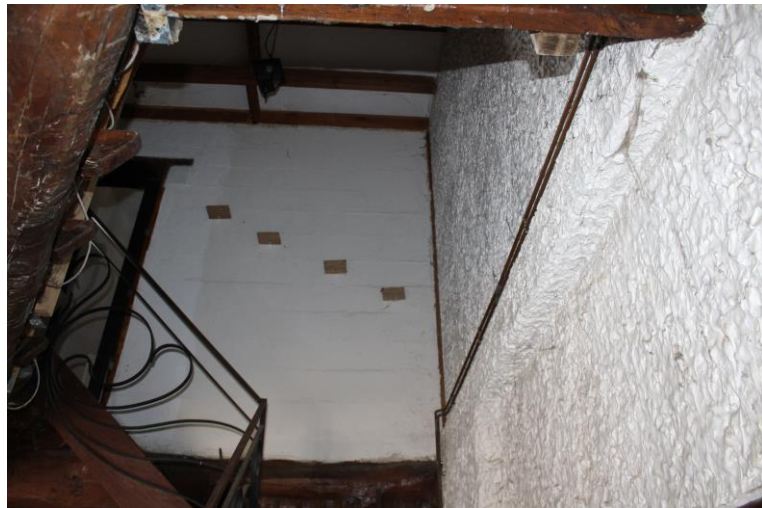
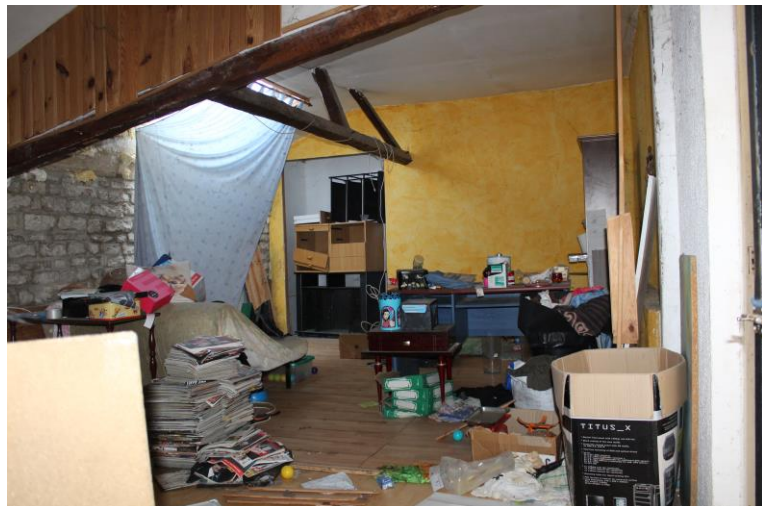
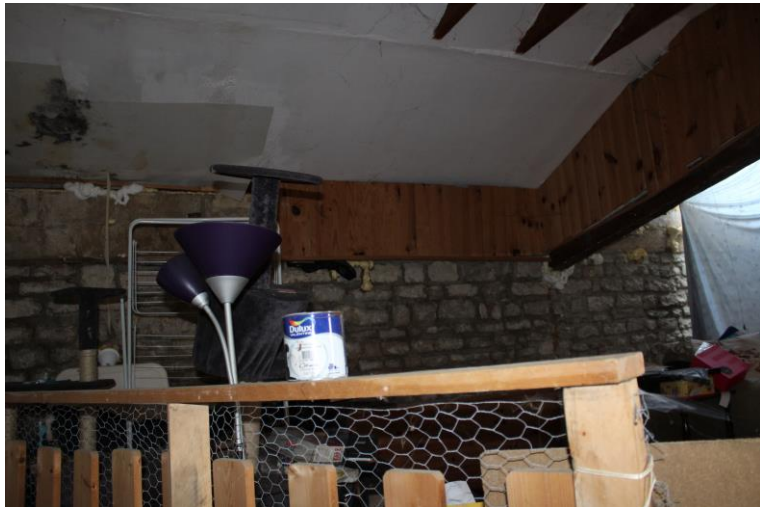
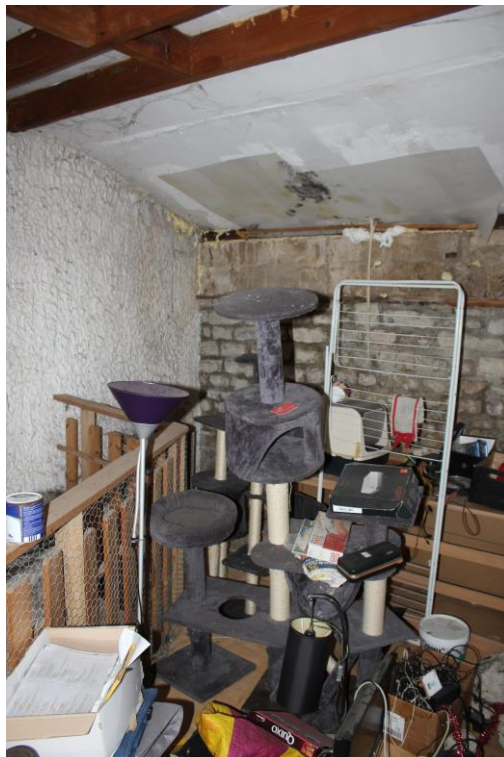
MEZZANINE

L'escalier est en bois en état usagé, les murs sont enduits, usagés.

Le sol de la pièce est recouvert d'un parquet flottant mauvais état.

Les murs sont peints ou en pierres état usagé.

La sous-pente est peinte en mauvais état.

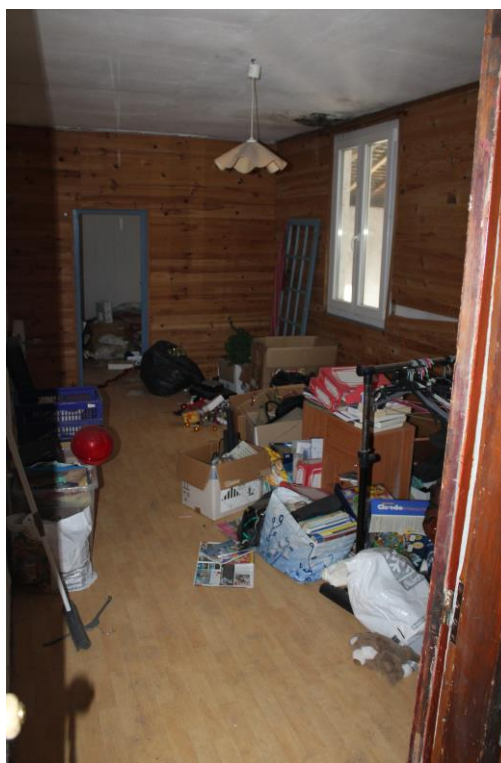
CHAMBRE N° 1 DROITE

On accède à cette pièce par une porte en mauvais état.

Le sol de la pièce est recouvert d'un linoléum en mauvais état.

Les murs sont recouverts de lambris dont certaines lames sont déboîtées.

Le plafond est peint, présente d'une tache d'infiltration d'eau.

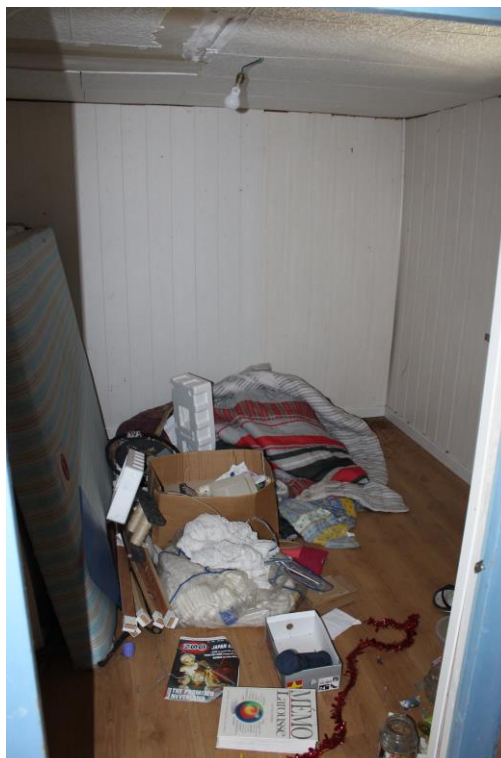
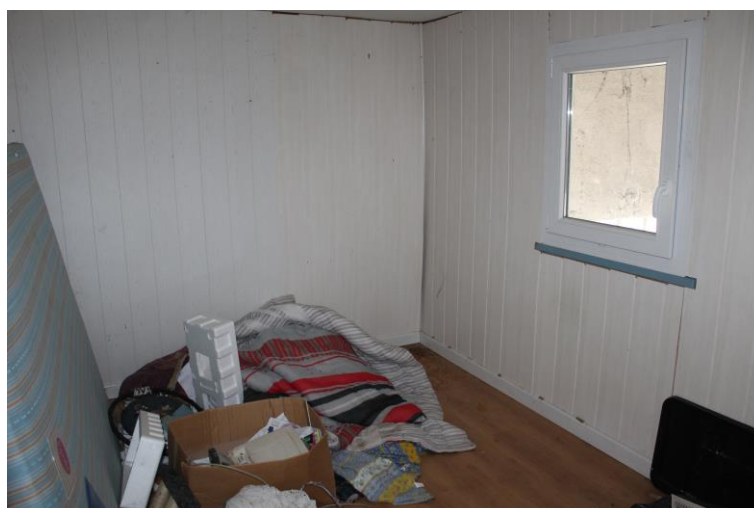
PIECE (dans l'enfilade la chambre N° 1)

Le sol de la pièce est recouvert d'un parquet flottant usagé.

Les murs sont recouverts de lambris état sale.

La pièce dispose d'une fenêtre châssis PVC double vitrage sale ouvrant sur le garage.

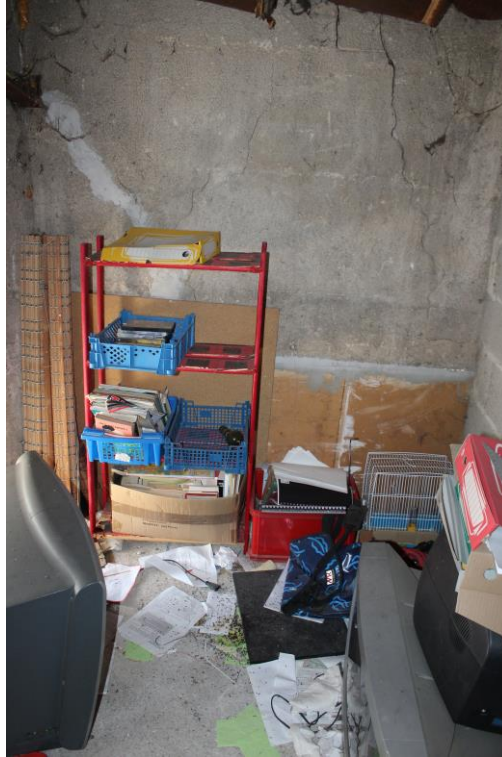
GRENIER

Cette pièce à l'état brut est attenante à la précédente.

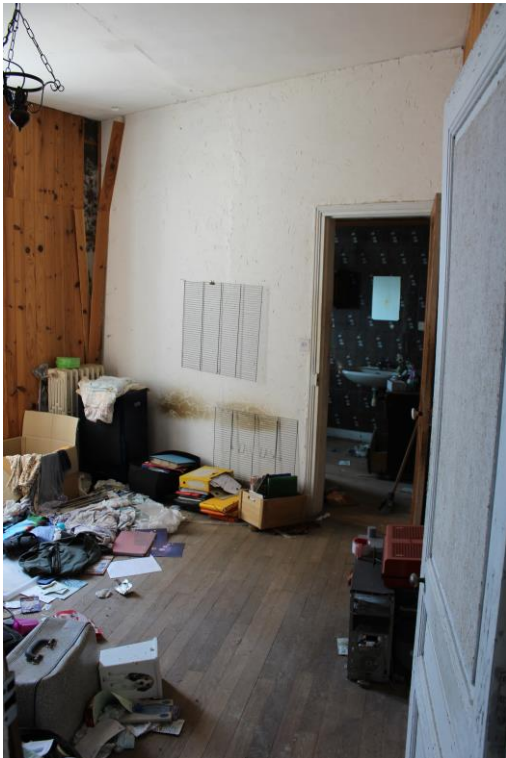
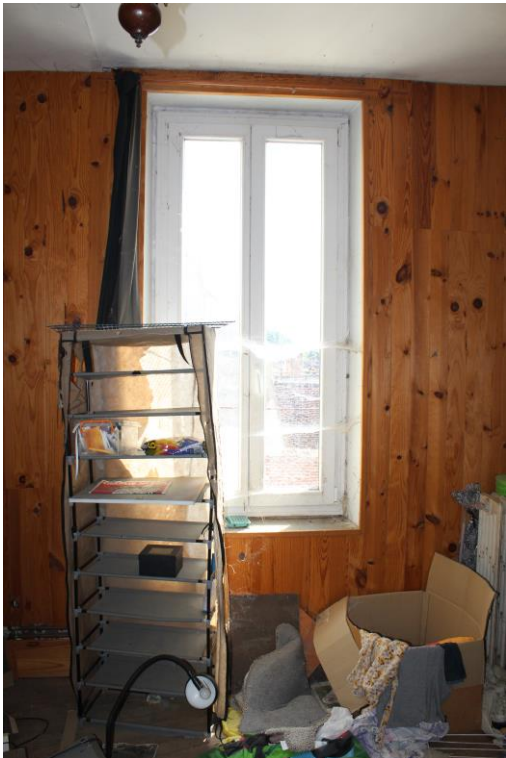
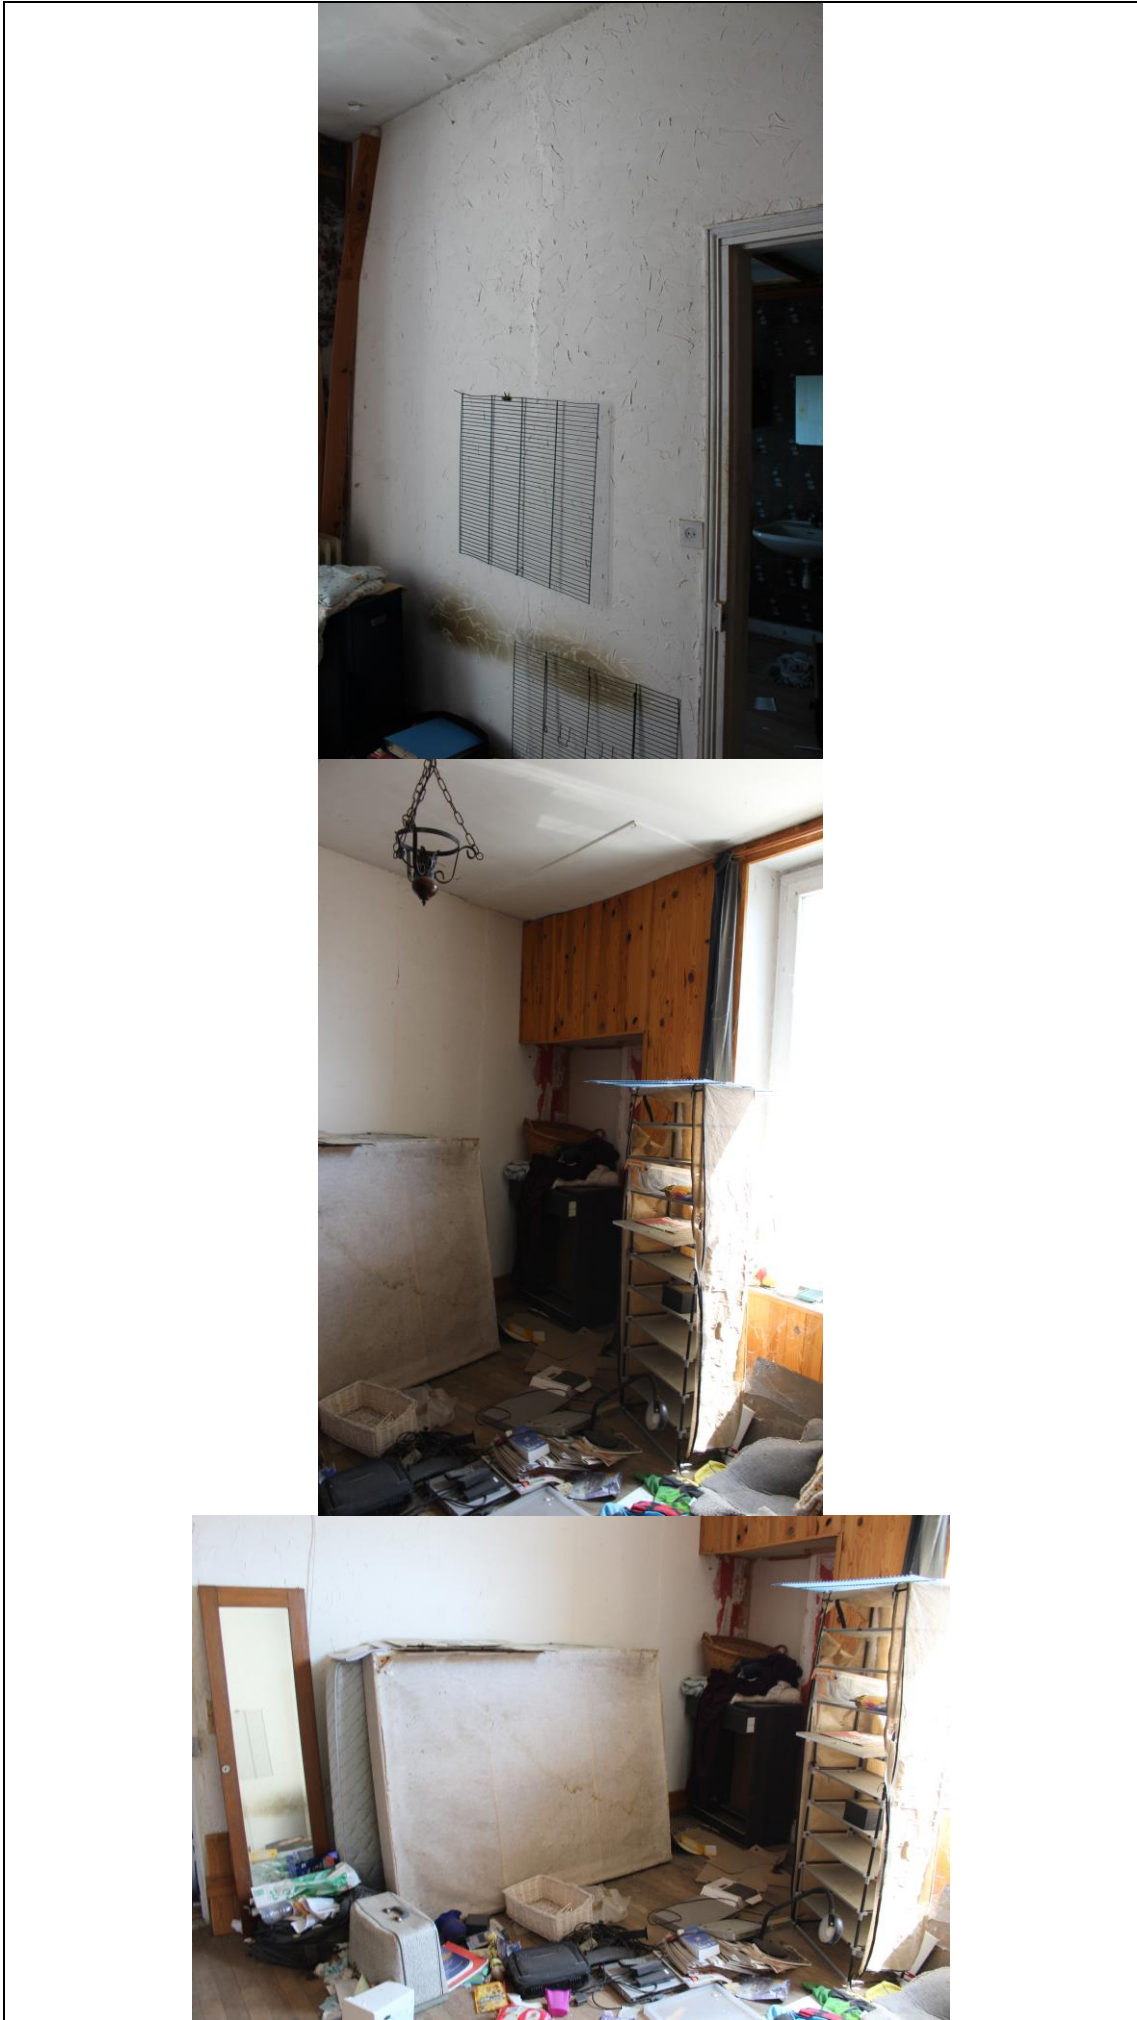
CHAMBRE N°2

On accède à cette pièce par une porte en bois usagée.

Le sol est composé d'un parquet usagé.

Les murs sont enduits et couverts de lambris état usagé, certaines lames du lambris sont déboîtées.

Le plafond est peint et usagé.

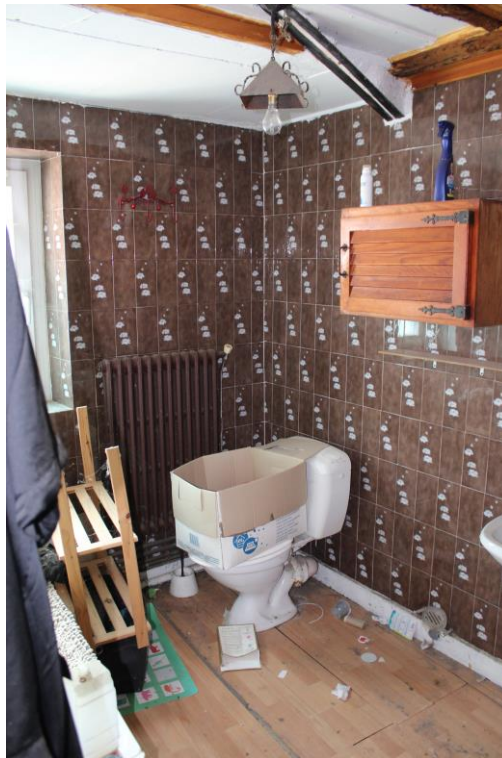
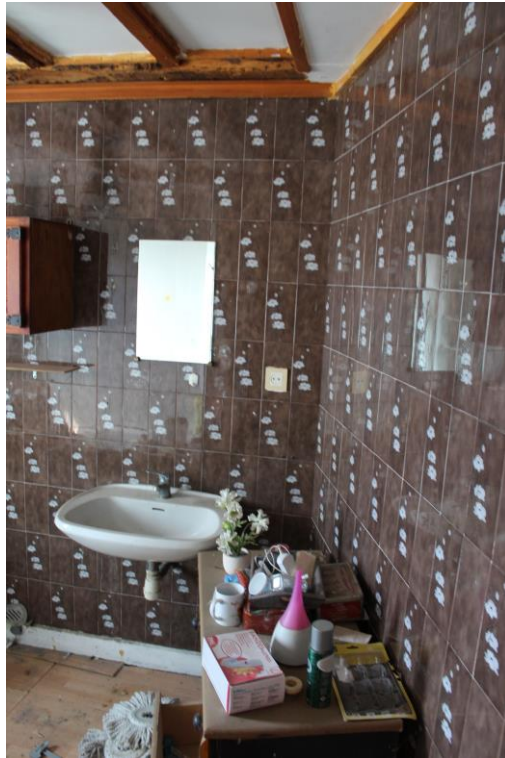
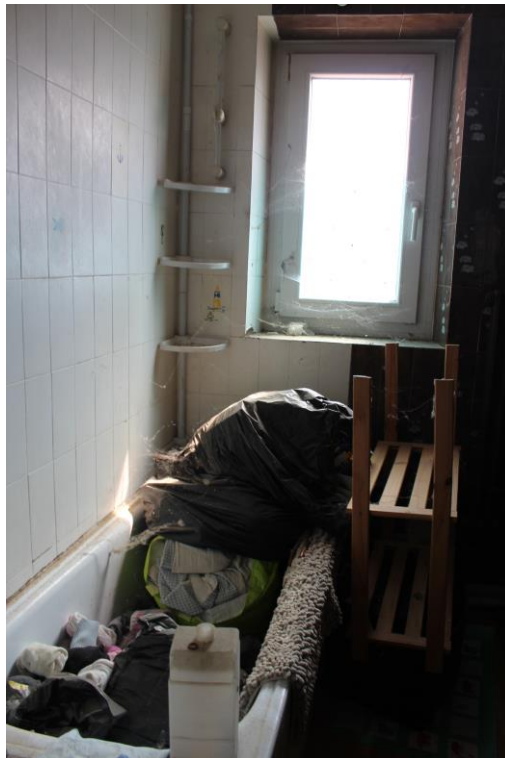
SALLE DE BAIN

Le sol de la pièce est recouvert d'un parquet flottant mauvais état.

Le plafond est peint en état usagé.

La pièce est équipée d'un WC, d'un lave-main et d'une baignoire dont fonctionnement sous réserve.
