**PROCES-VERBAL
DE CONSTAT
D'HUISSIER
DE JUSTICE**

V224226

Sur le bien immobilier dont ils sont propriétaires 4 rue du Général de Gaulle 89270 VERMENTON et cadastré Section AC N°350

DESCRIPTIF DES LIEUX

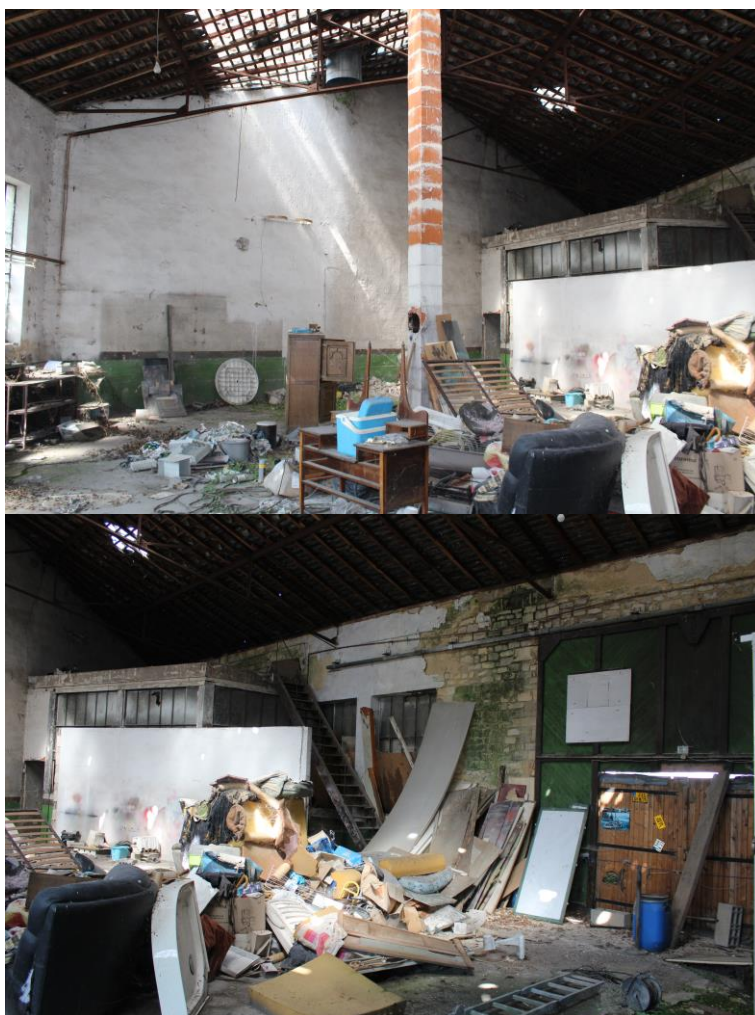
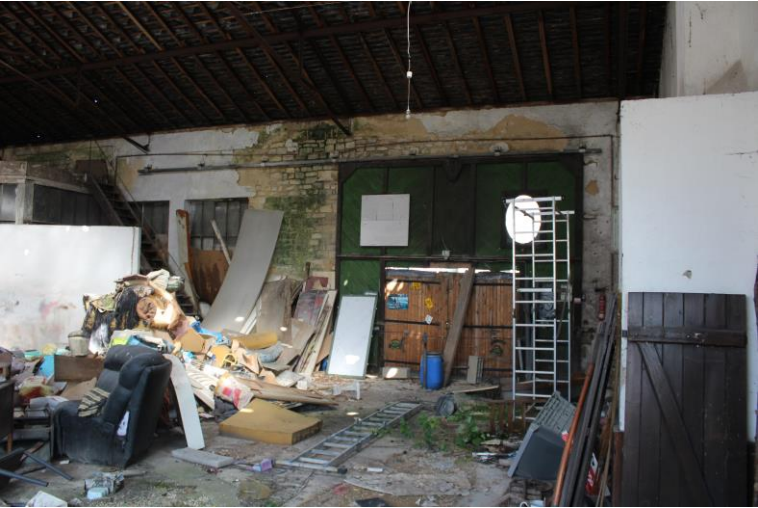
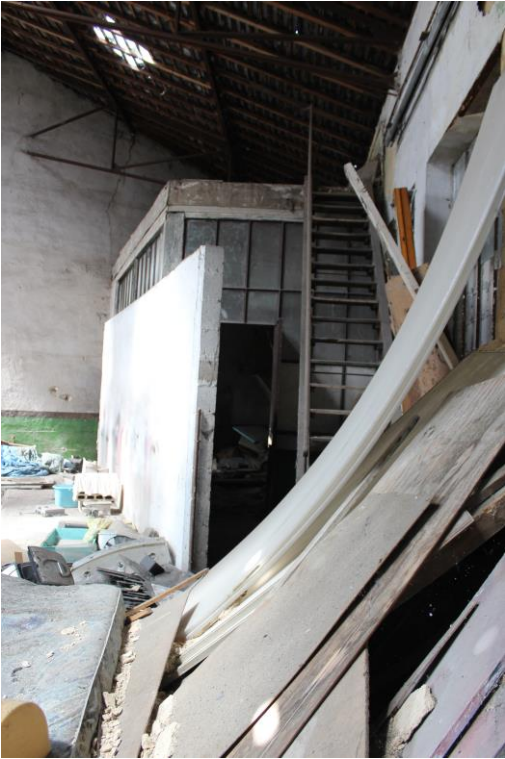
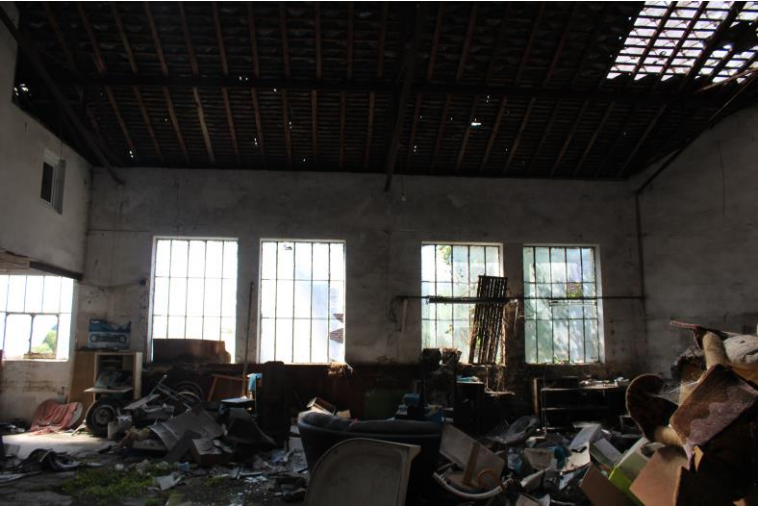
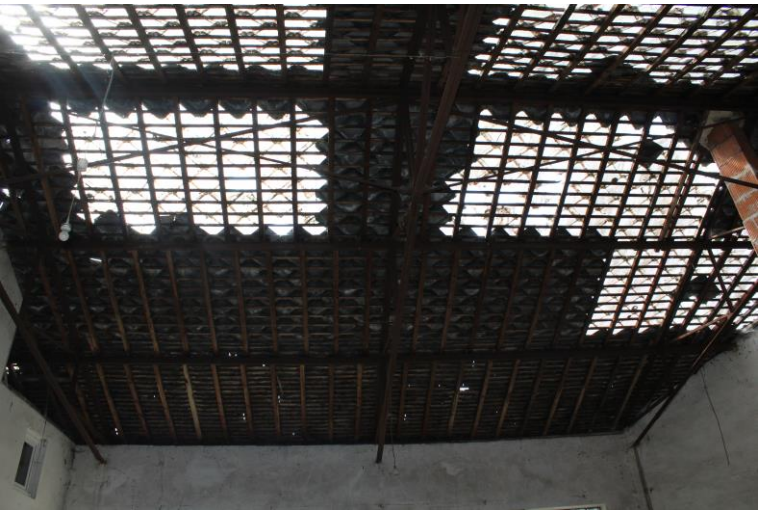
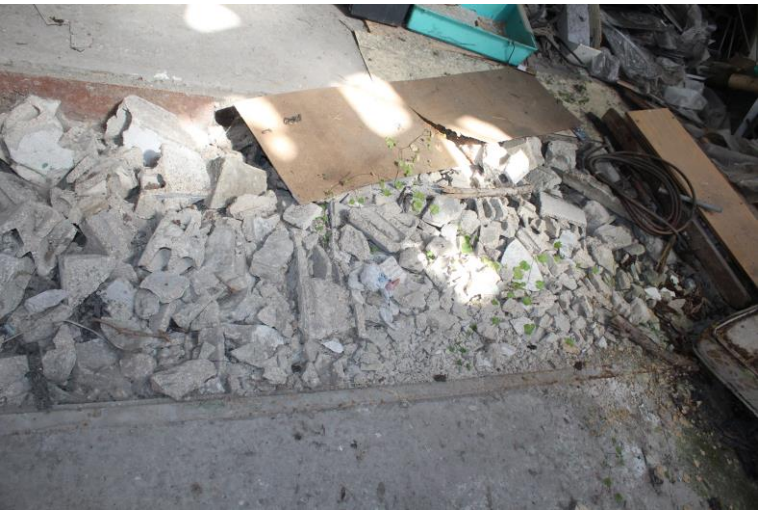
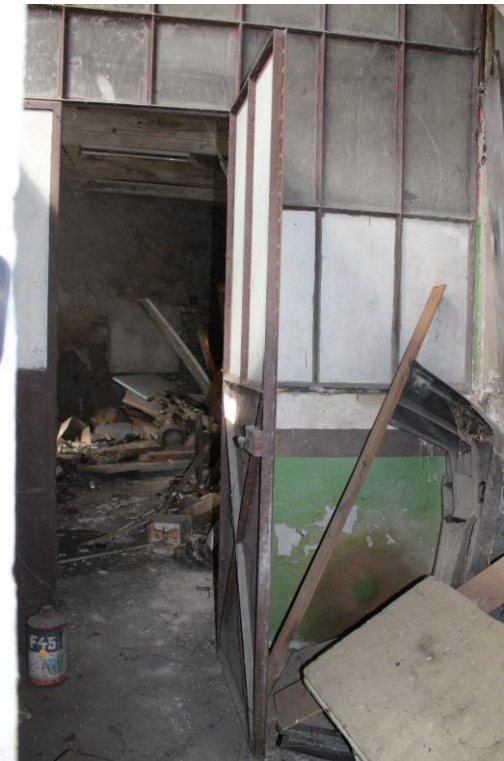
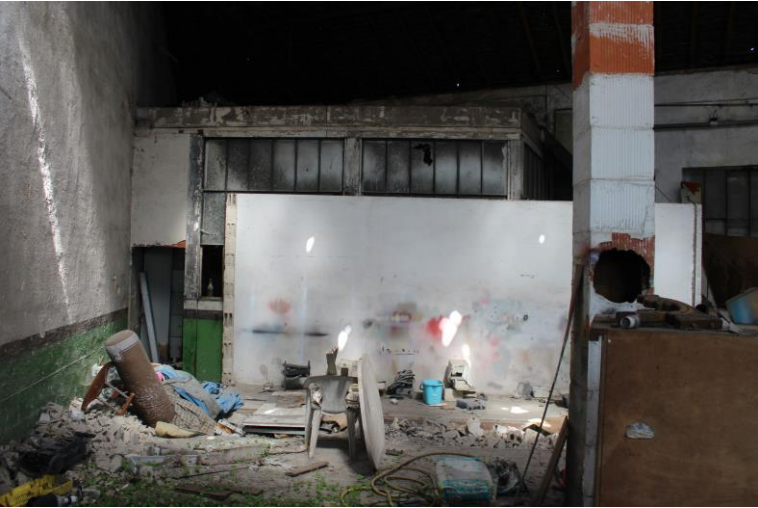
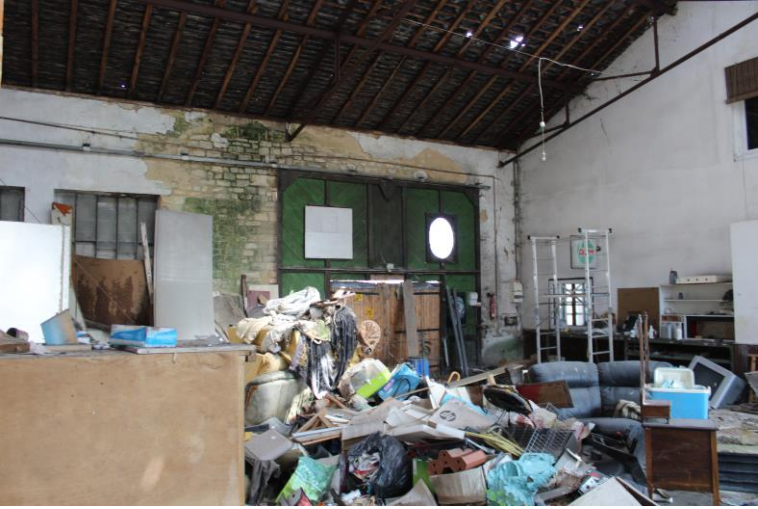
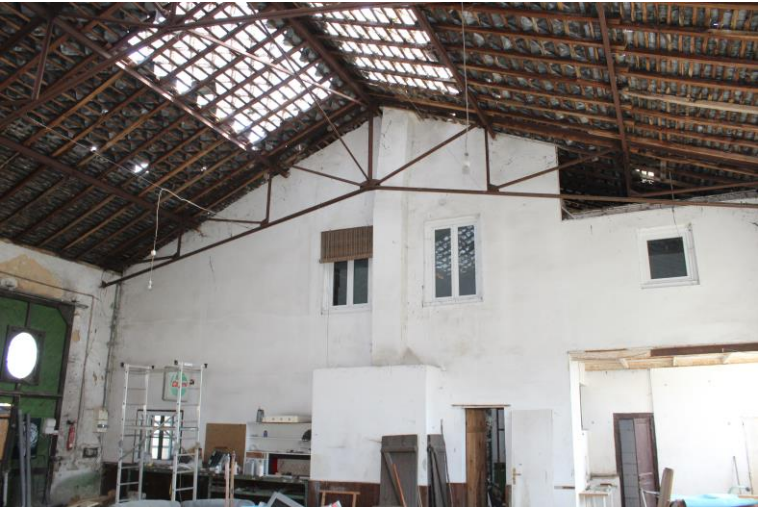
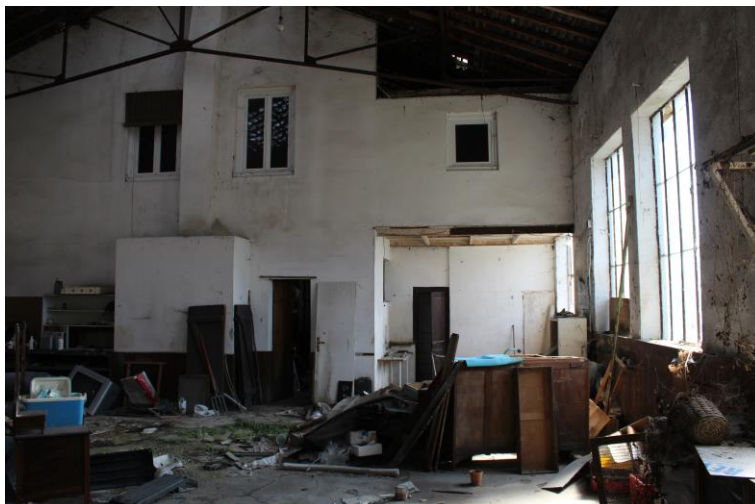
GARAGE

On accède au garage depuis la rue par deux portes en bois e mauvais état.

Présence d'une fosse pour vidange remplie de gravas.

Les murs sont enduits en mauvais état.

La toiture et la charpente sont apparentes, en état usagé.

La pièce dispose d'une verrière côté arrière dont certaines vitres sont cassées.
