# Dossier Technique Immobilier

Numéro de dossier : 77124/EPS/00220  
 Date du repérage : 20/02/2025 **Actualisation**

# Constat de risque d'exposition au plomb CREP

## Rapport de l'état relatif à la présence de termites dans le bâtiment

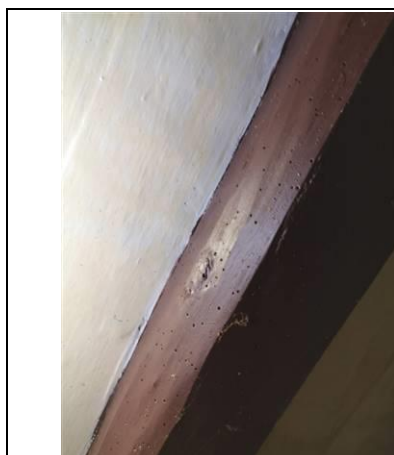
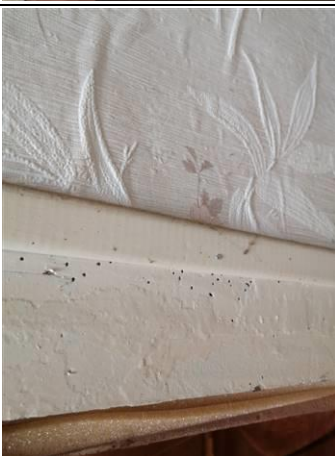
**Photo n° PhTer001**  
**Localisation : 1er étage - Chambre 1**  
**Ouvrage :**  
**Poutres - Bois et Peinture**

**Parasite : Anobium punctatum (Petites vrillettes)**  
**Indices : présence de trous de sortie (présence sur une partie de l'élément)**

**Photo n° PhTer001**  
**Localisation : 1er étage - Chambre 1**  
**Ouvrage**  
**Poutres - Bois et Peinture**

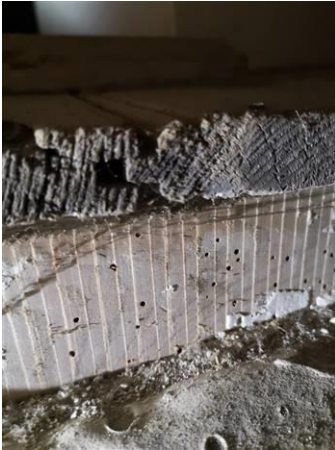
**Photo n° PhTer002**  
**Localisation : Combles - Combles 1**  
**Ouvrage :**  
**Sol - Plancher bois et chape sèche**

**Parasite : Anobium punctatum (Petites vrillettes)**  
**Indices : présence de trous de sortie (présence sur une partie de l'élément)**

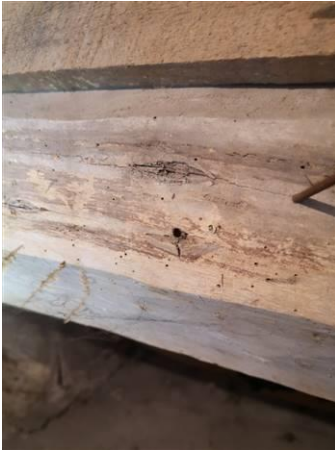
**Photo n° PhTer002**  
**Localisation : Combles - Combles 1**  
**Ouvrage :**  
**Charpente - Bois**  
**Parasite : Anobium punctatum (Petites vrillettes)**  
**Indices : présence de trous de sortie (présence sur une partie de l'élément)**

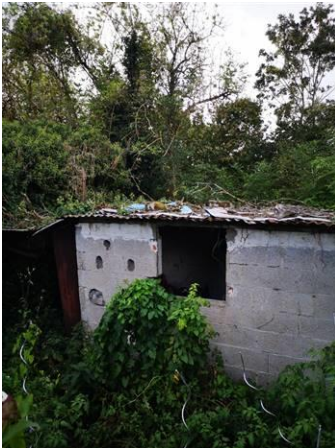
**Photo n° PhTer003**  
**Localisation : Jardin non attenant - Abri de jardin**  
**Ouvrage :**  
**Charpente - Bois**  
**Parasite : ---- Insectes à larves xylophages ----, Champignon de pourriture cubique du type lenzite des poutres (Gloeophyllum trabeum)(situé en extérieur)**  
**Indices : dégradation du bois (présence étendue), dégradation du bois (présence sur une partie de l'élément)**
