PROCES VERBAL DE DESCRIPTION

**MERCREDI DIX HUIT SEPTEMBRE
DEUX MILLE VINGT QUATRE
à 13 heures 00**

**ADRESSE DES CONSTATATIONS :
394, route de Furnes, 59254 GHYVELDE**

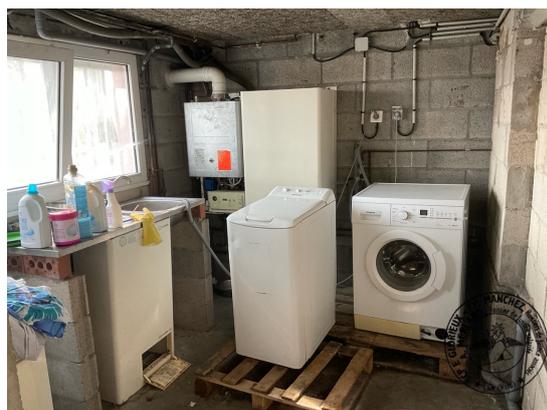
2.

- un évier
- une chaudière en mauvais état
