# PROCES-VERBAL DE DESCRIPTION

« PARIS 15ème - 16 rue de Dantzig, Cadasté AL n° 46 pour 470 m2

Me suis rendu ce jour, le 22 février 2024 à 9h30 au 16-18 rue de Danzig 75015 PARIS, rez-de-chaussée côté escalier 1, accompagné des personnes suivantes requises par mes soins :

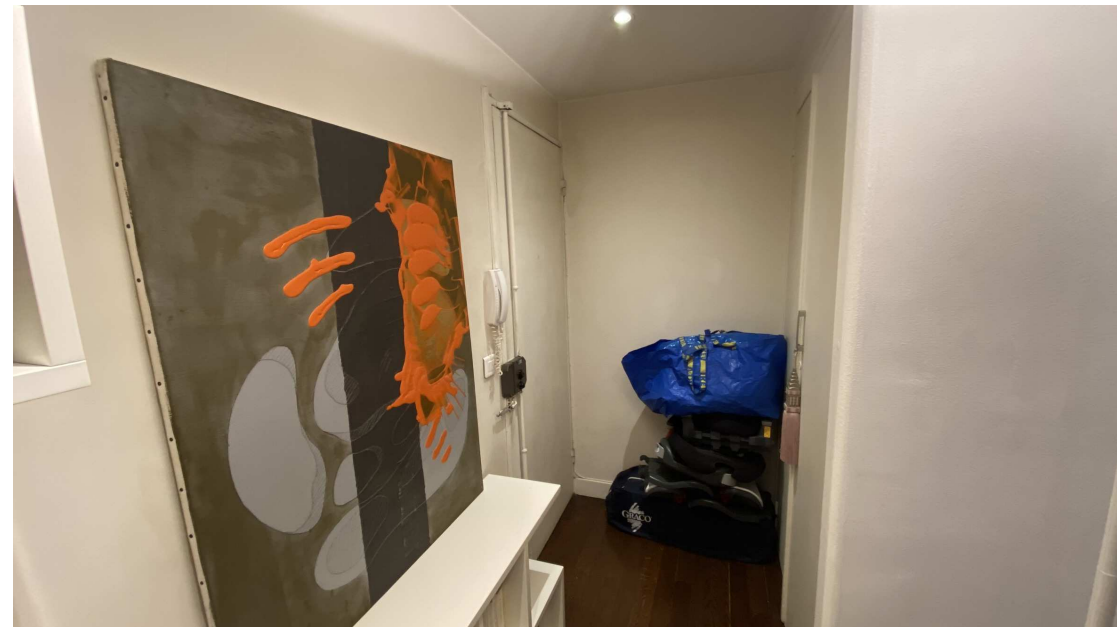
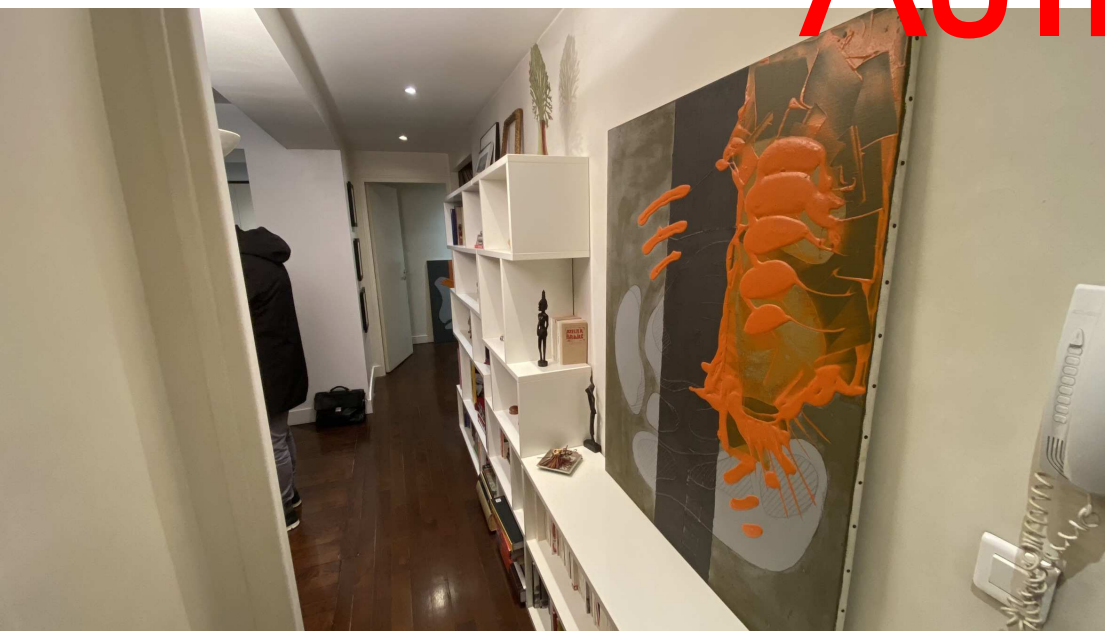
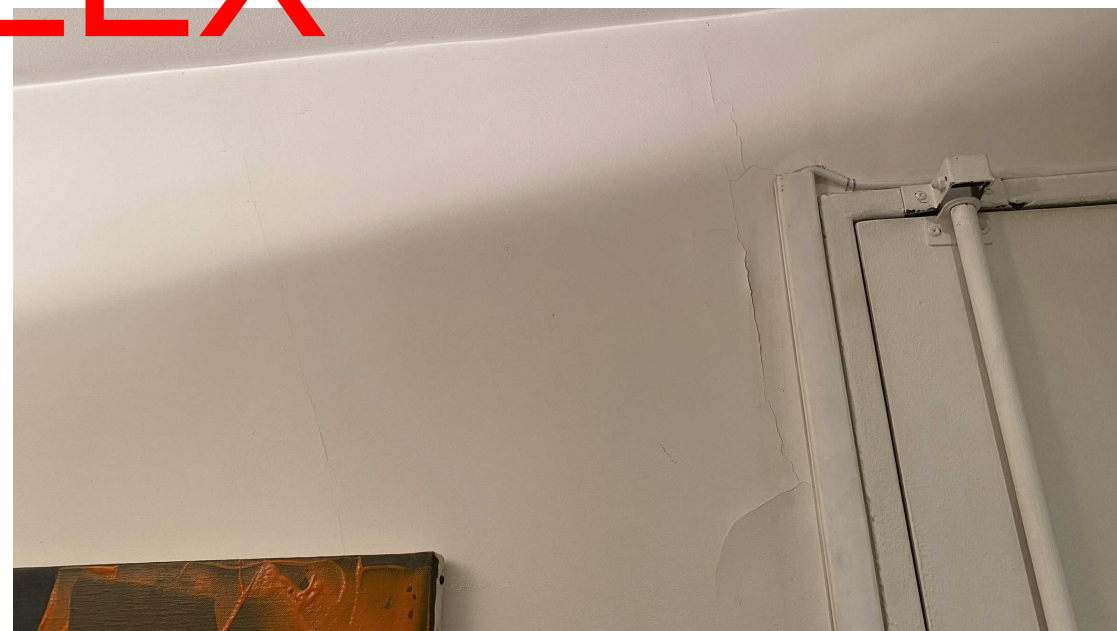
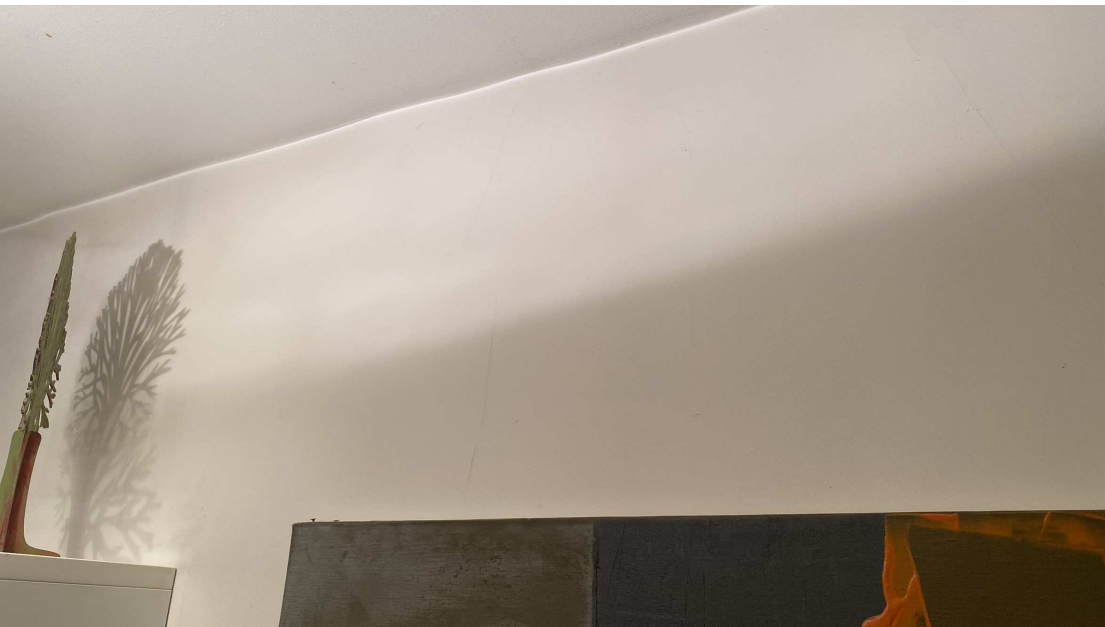
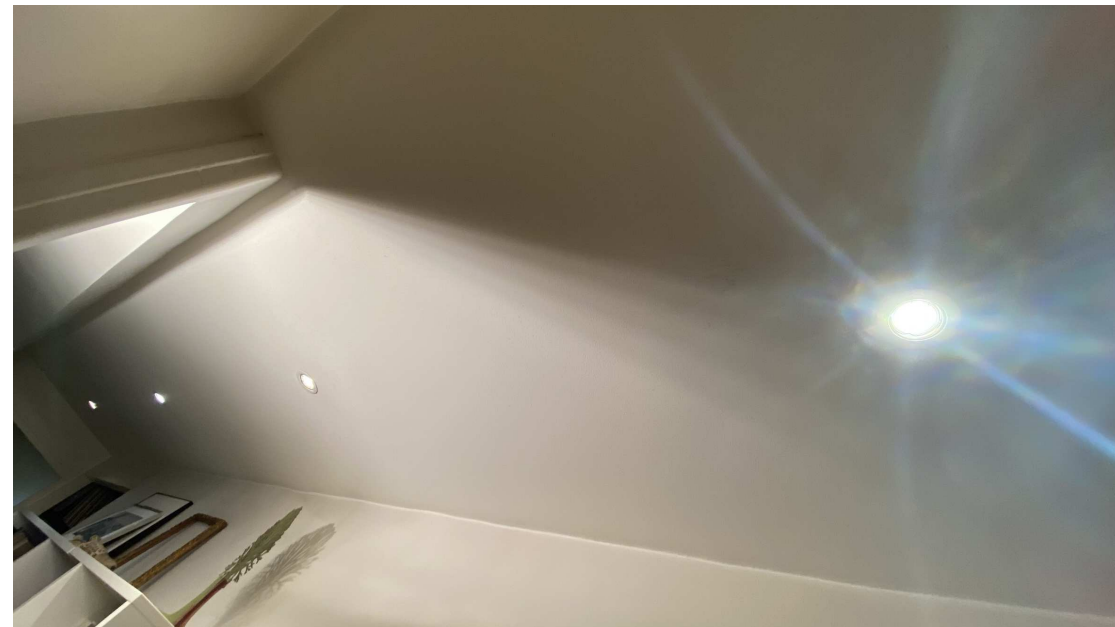
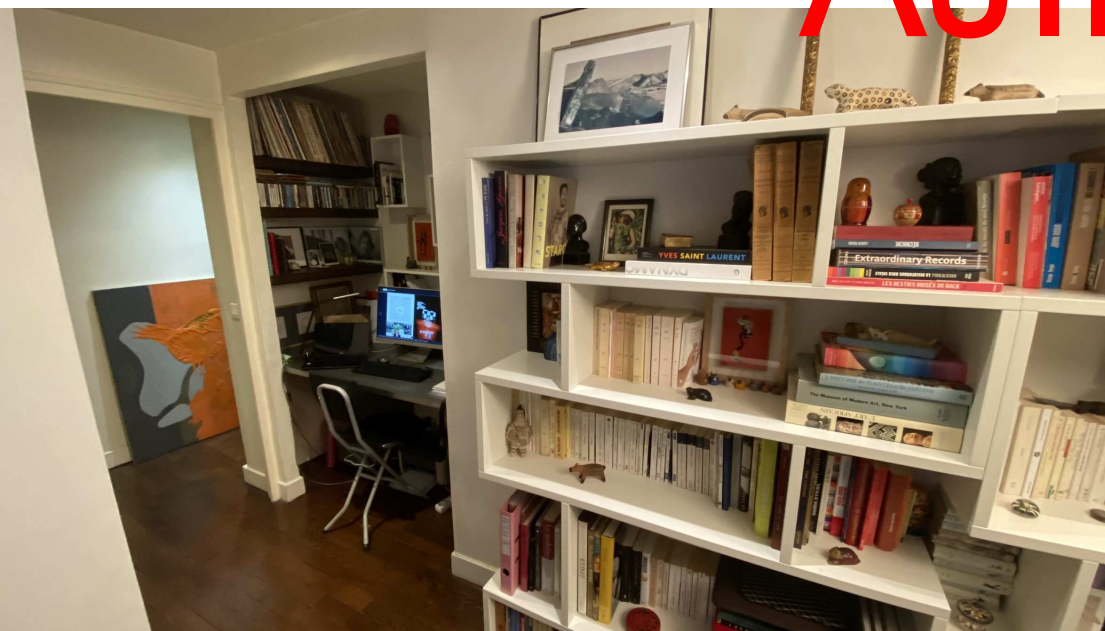
**(Clichés photographiques n°10 à 15)**

Murs peints en blanc également en bon état. Je ne note cependant quelques légères fissurations. Au bout du couloir, sur le côté droit, se trouve un espace encastré dans le mur.

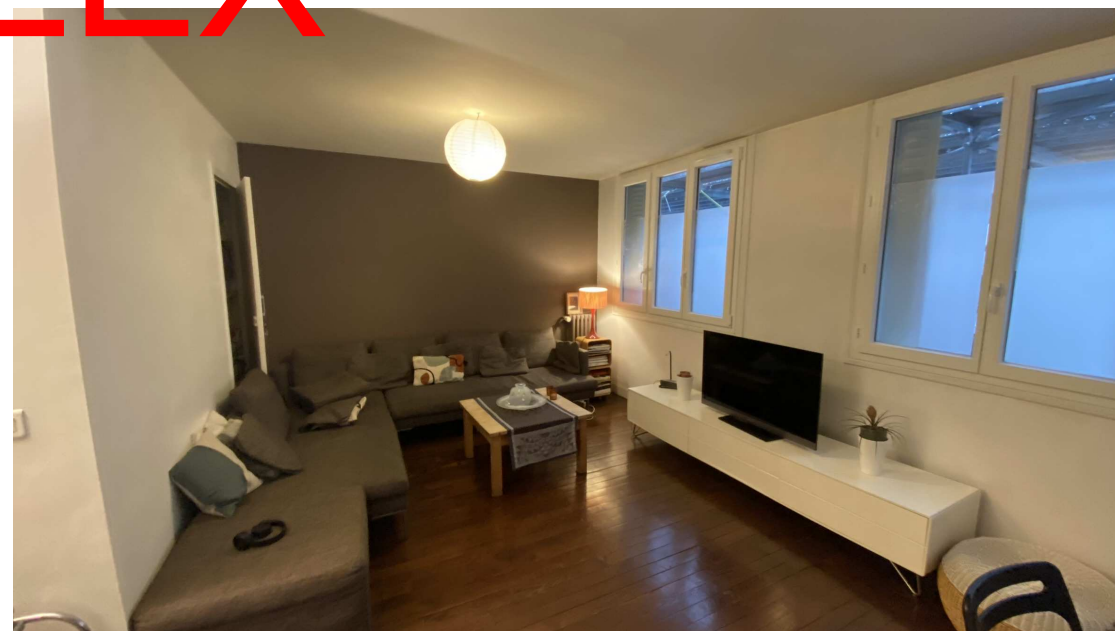
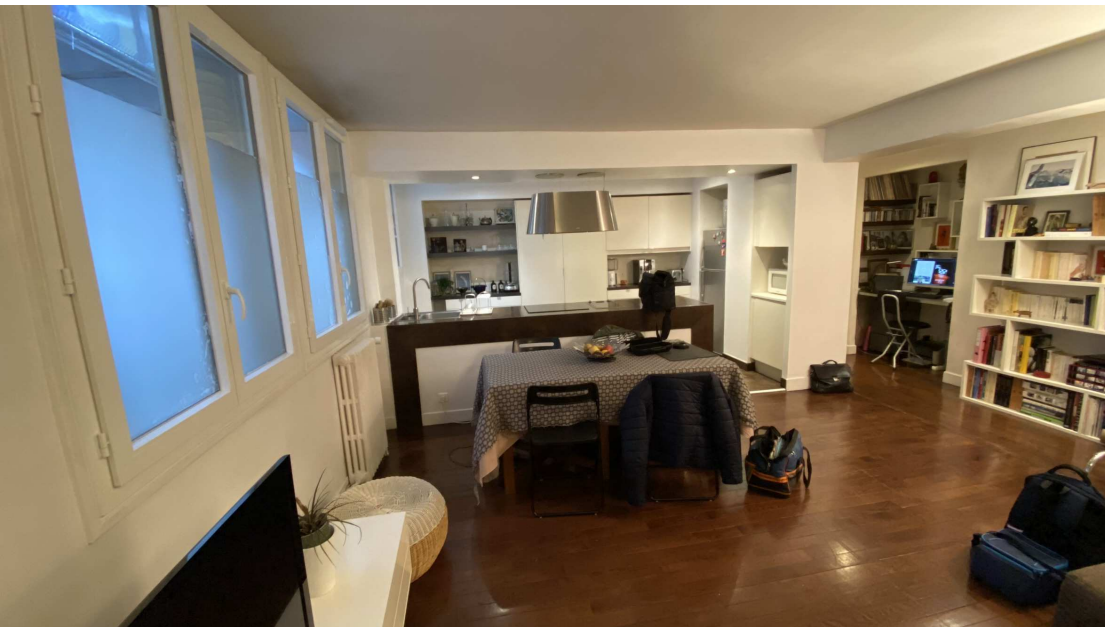
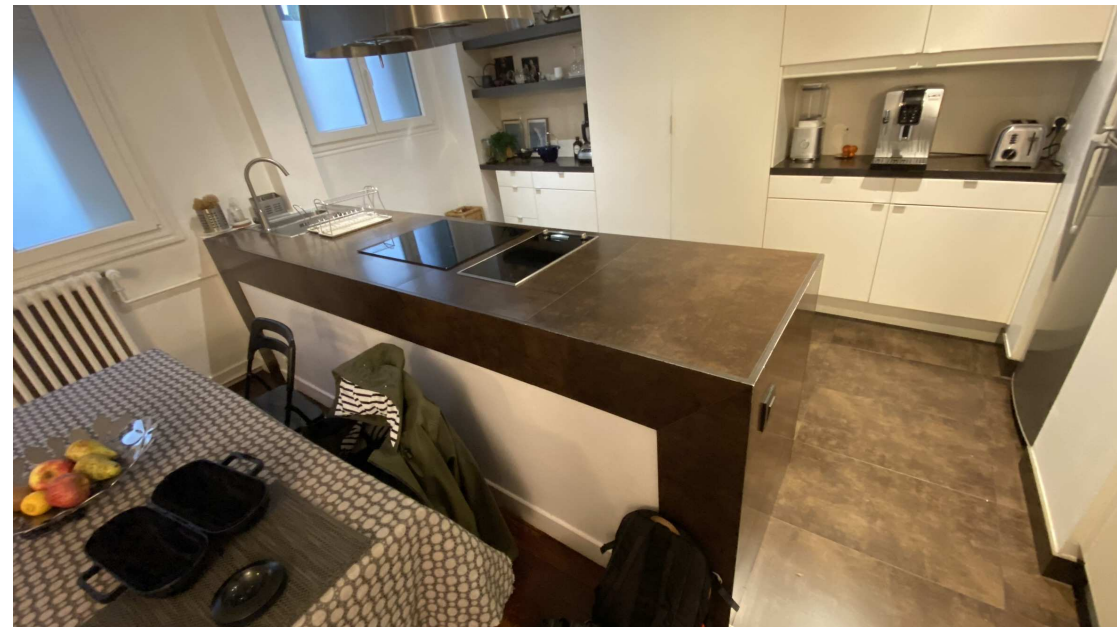
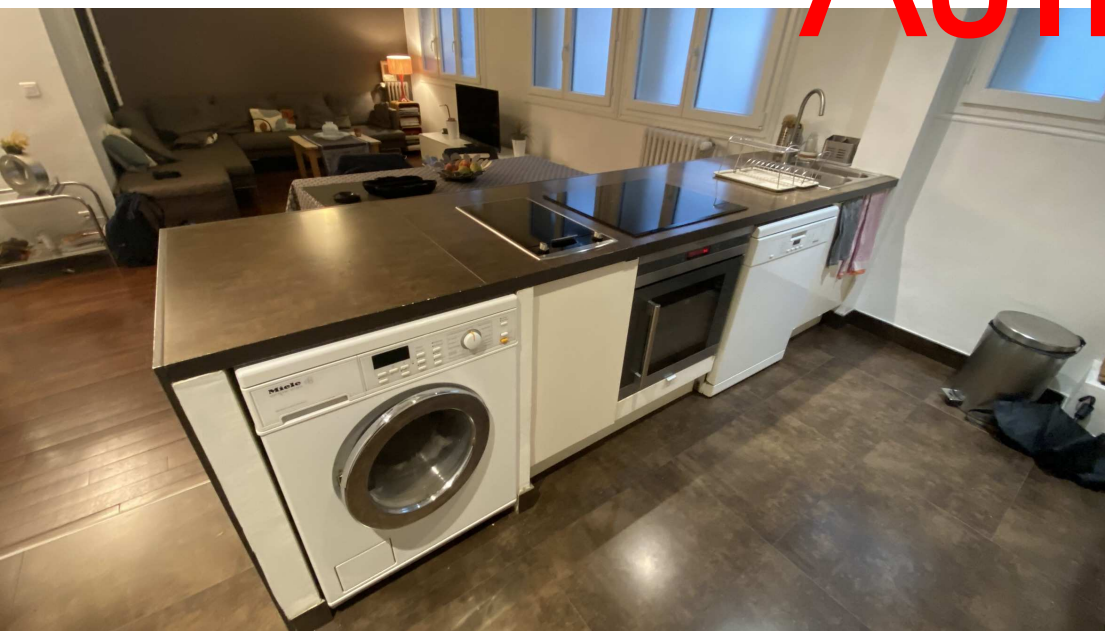
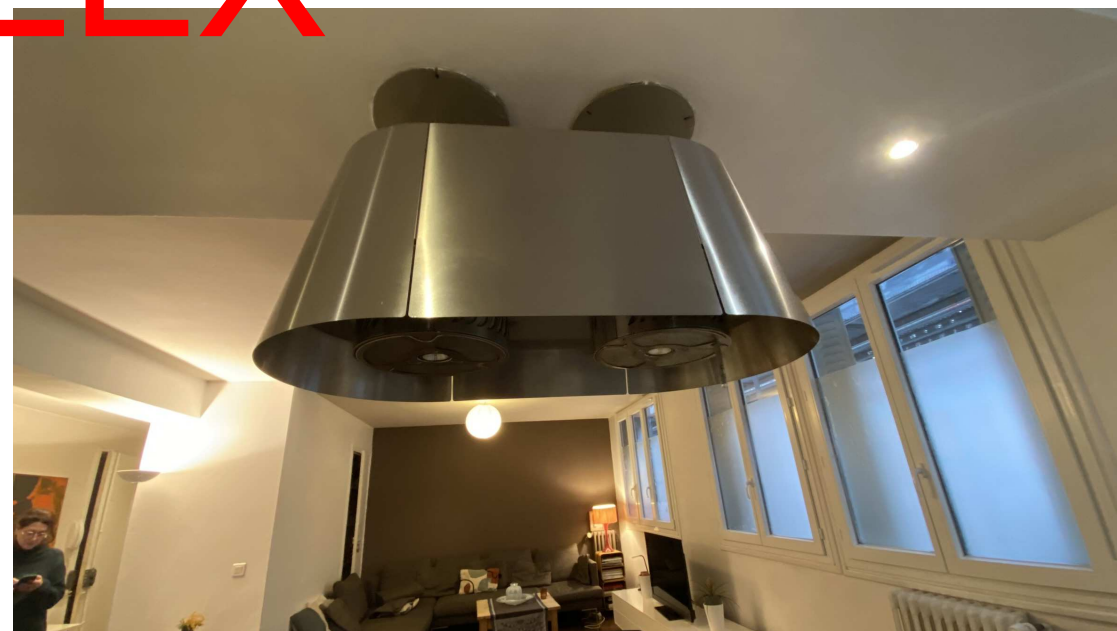
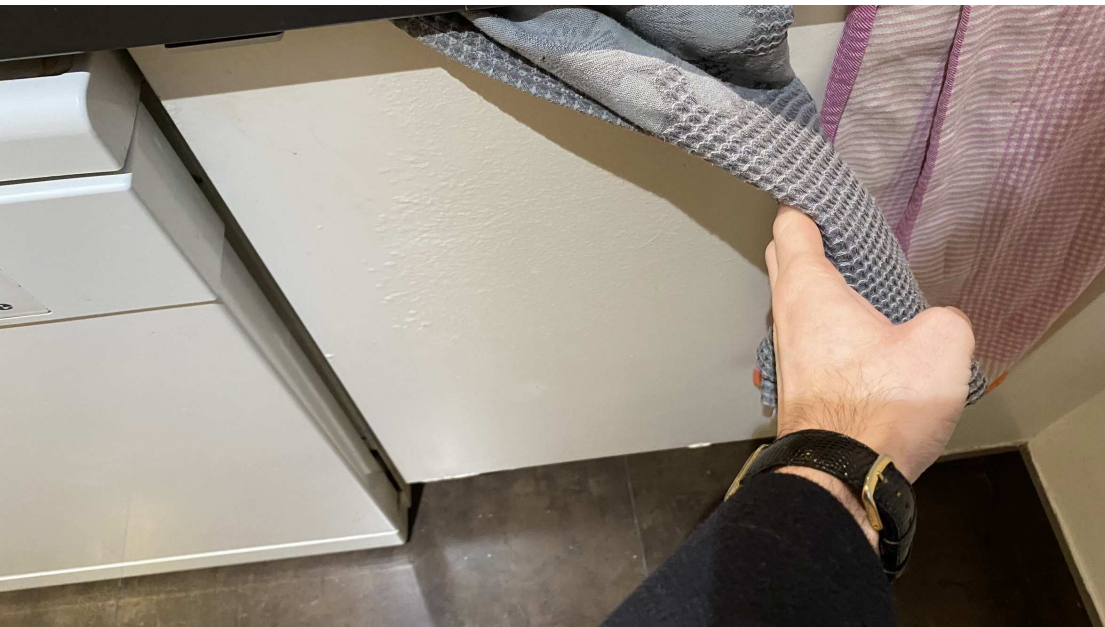
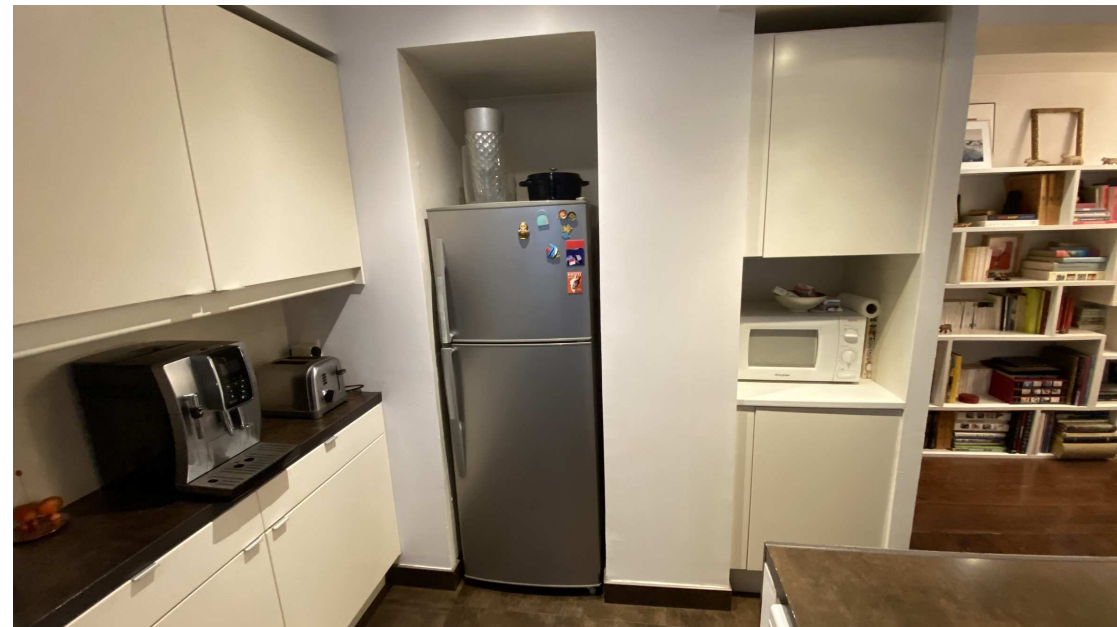
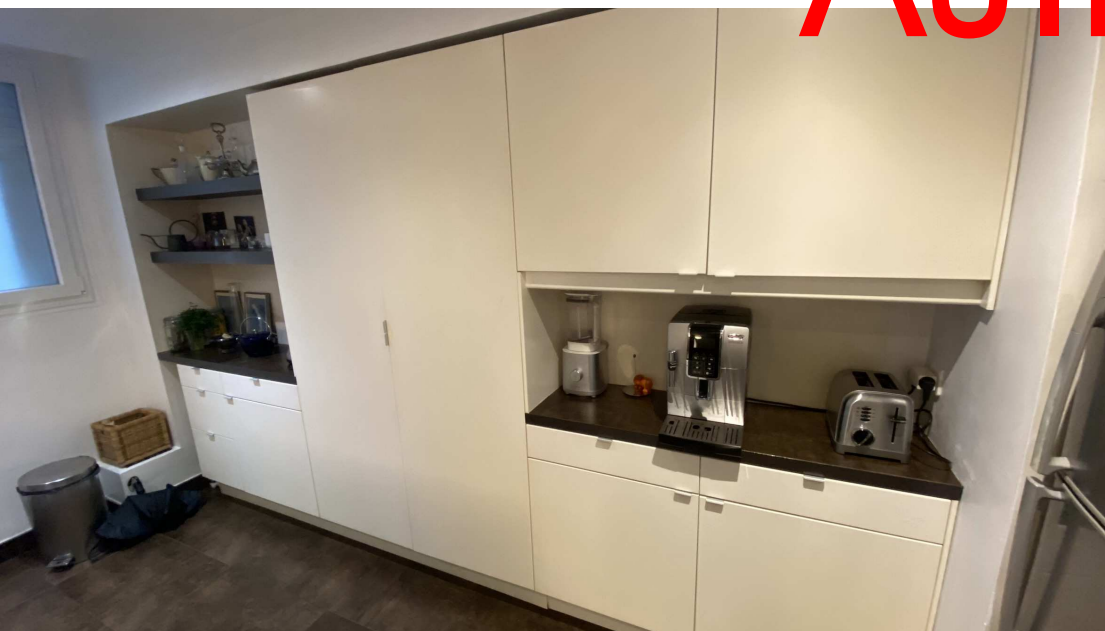
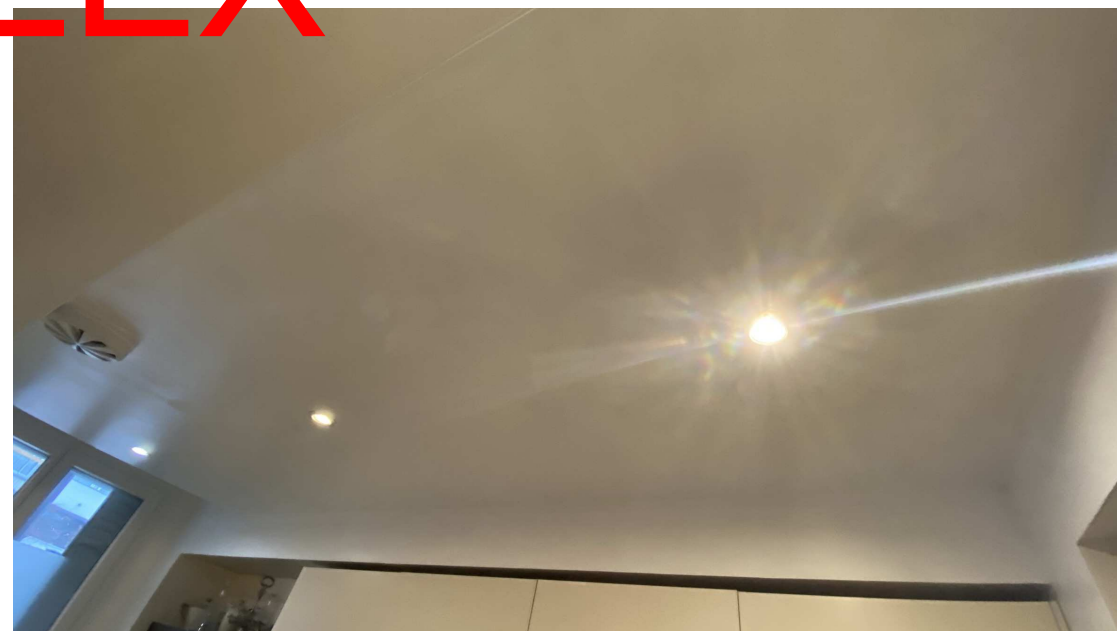
**(Clichés photographiques n°16 à 24)**

En dessous du plan de travail, présence de deux placards. Je note des cloques sur la porte de celui en dessous de l'évier. Présence d'un évier à deux bacs avec robinet mitigeur en bon état.

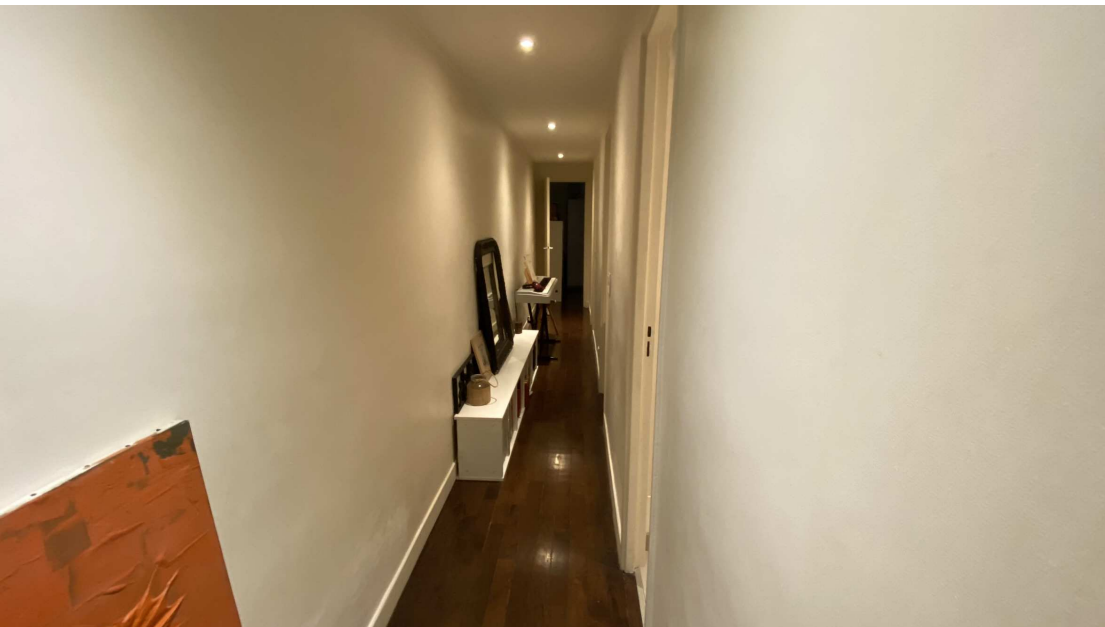
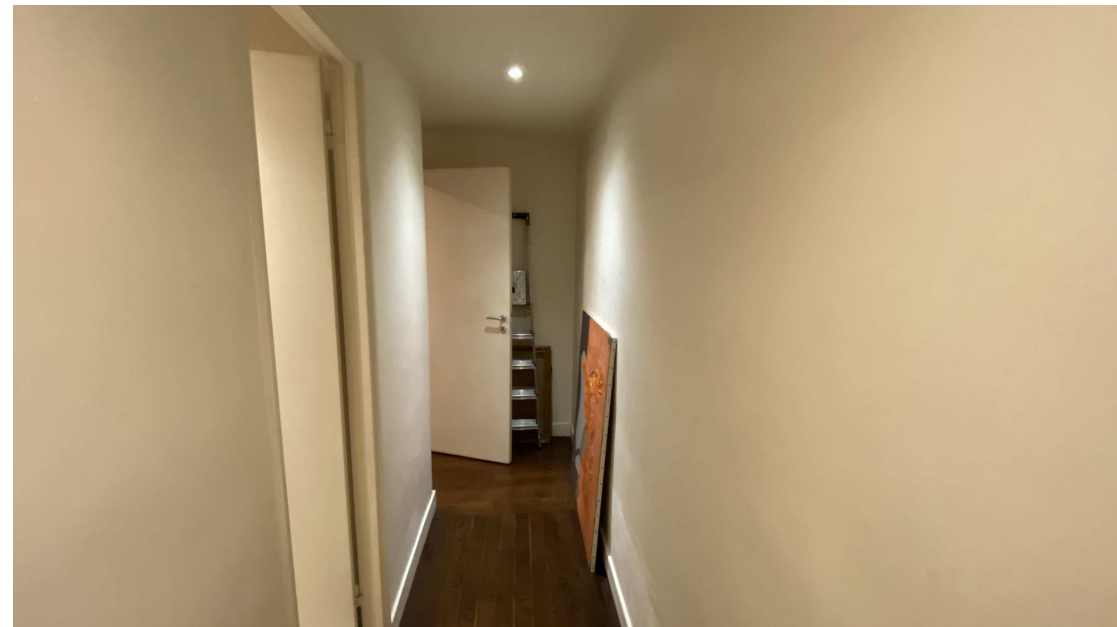
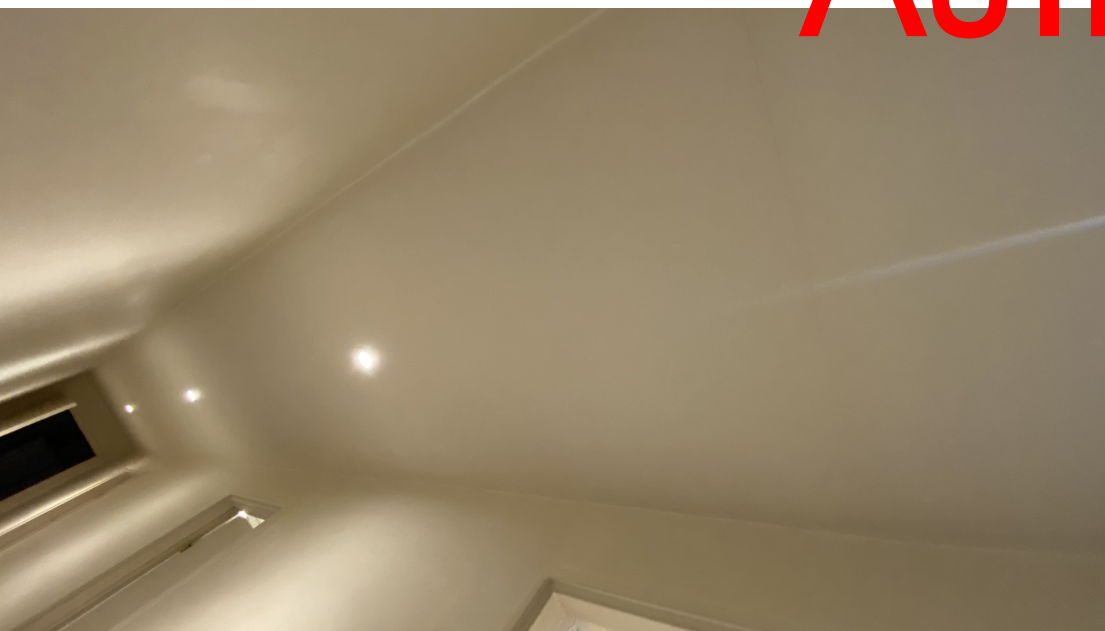
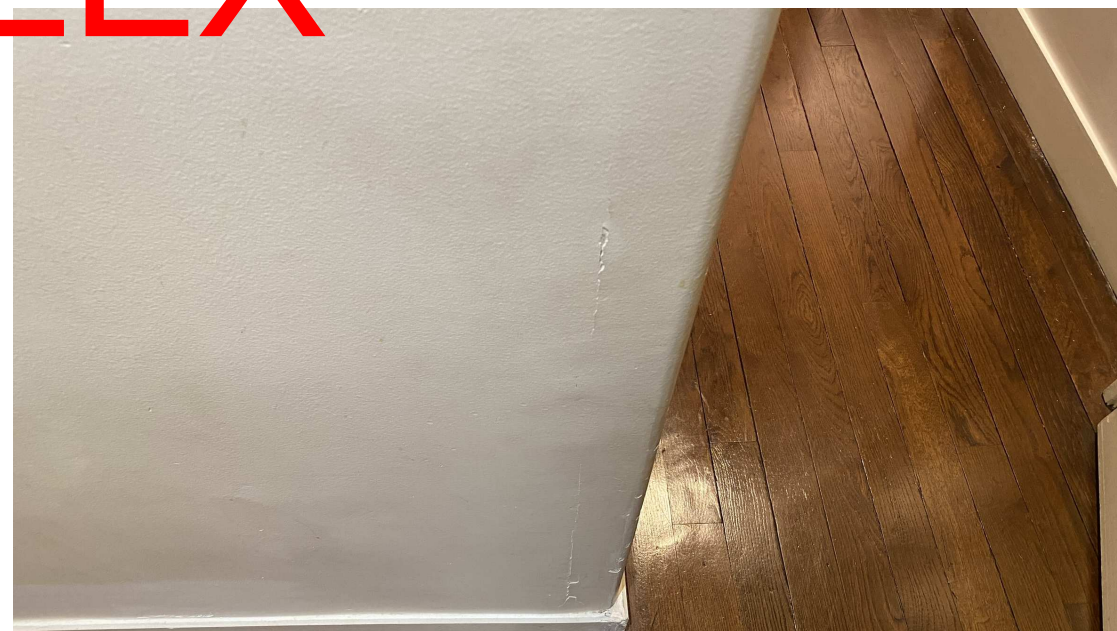
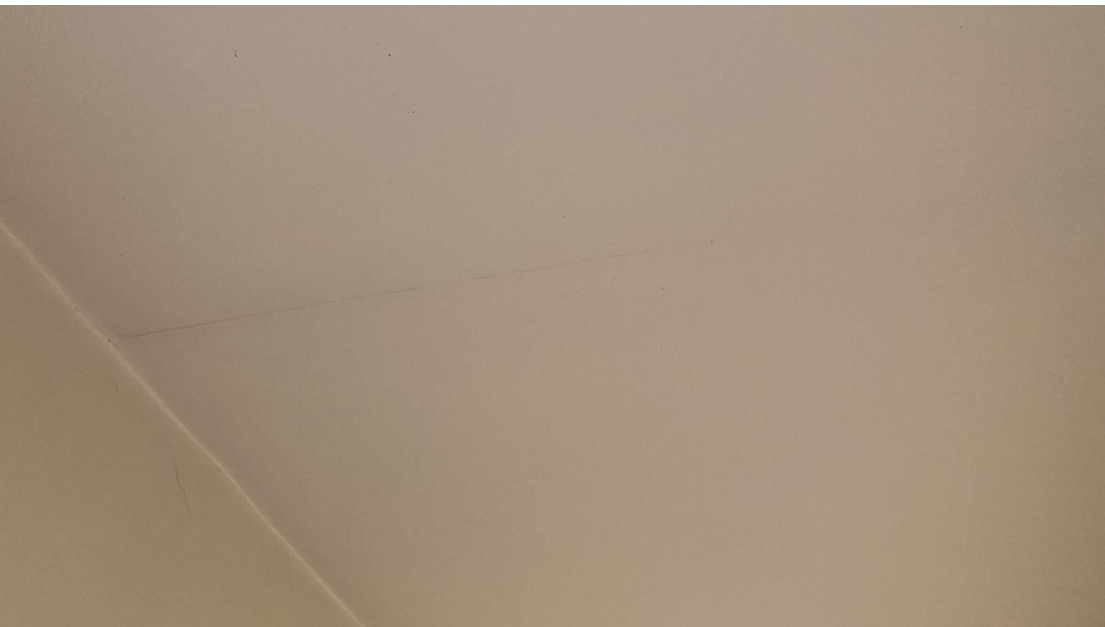
***(Clichés photographiques n° 25 à 29)***

Les murs sont peints en blanc en état d'usage. Je note une fissuration.

Plafond peint en blanc en bon état. Je note quelques légères fissurations.

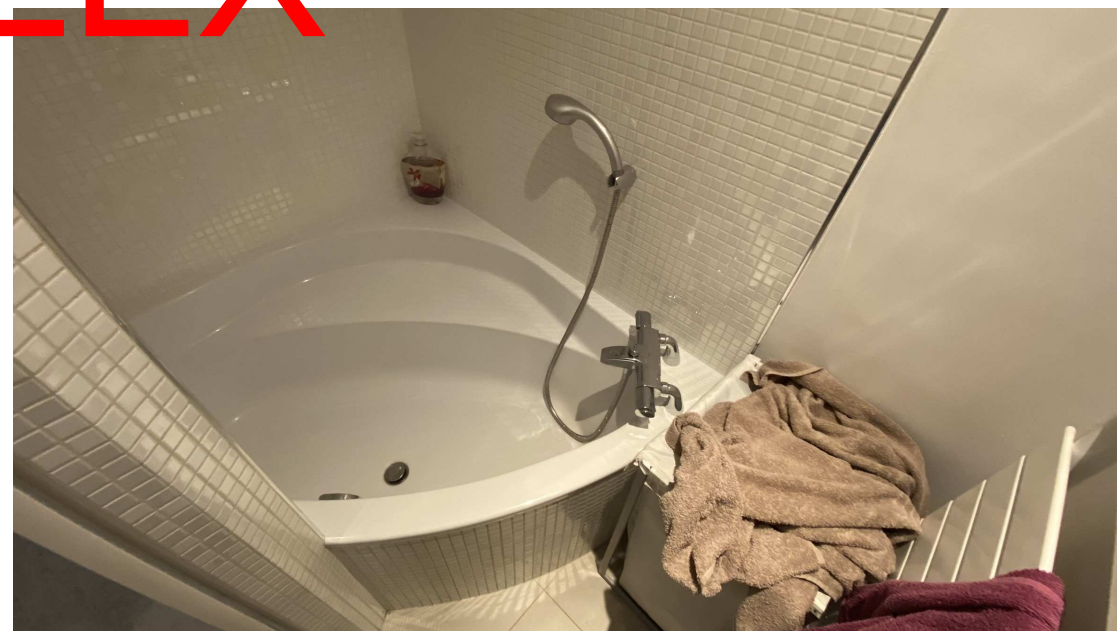
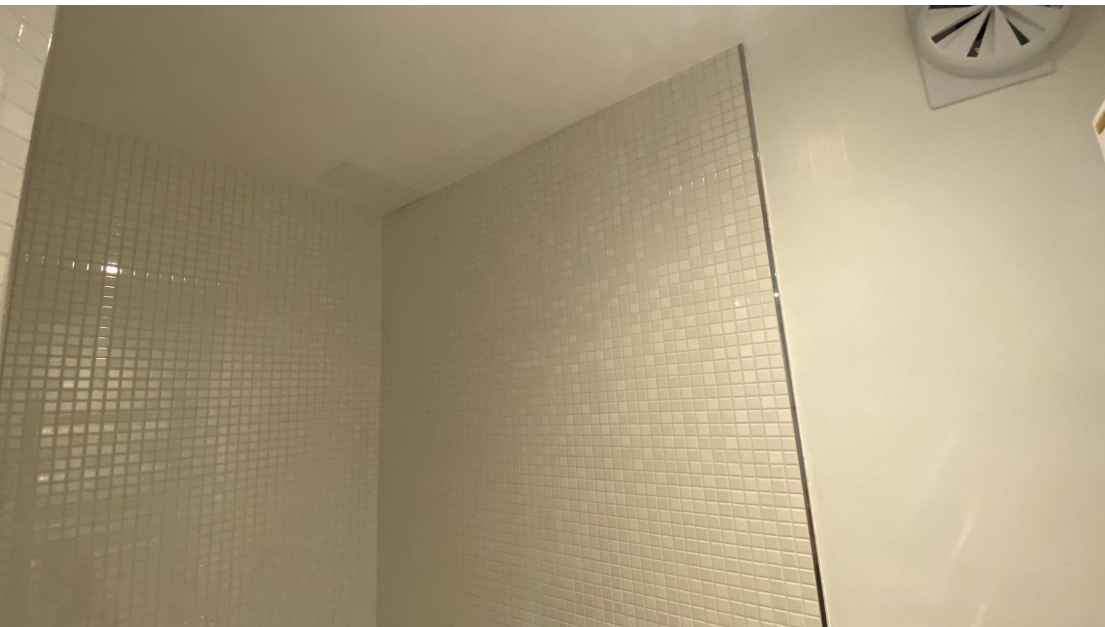
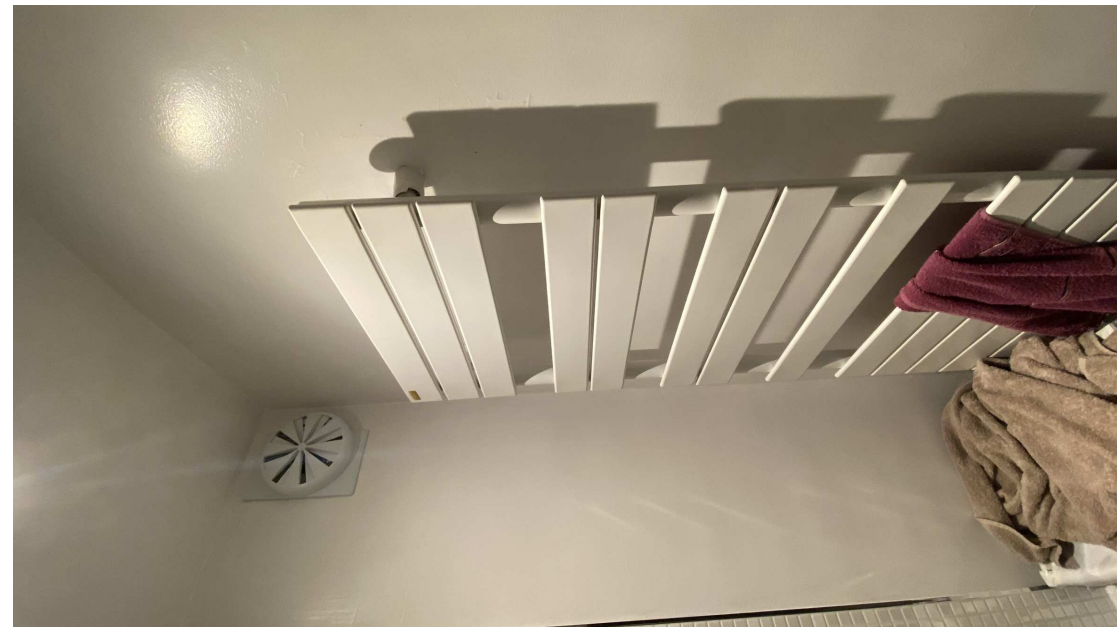
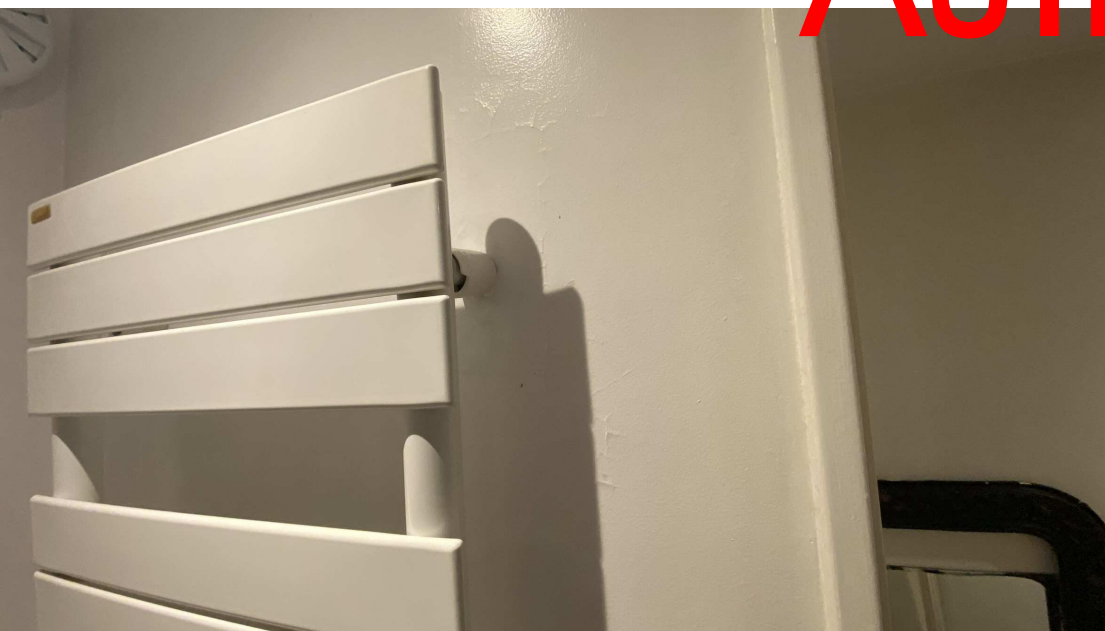
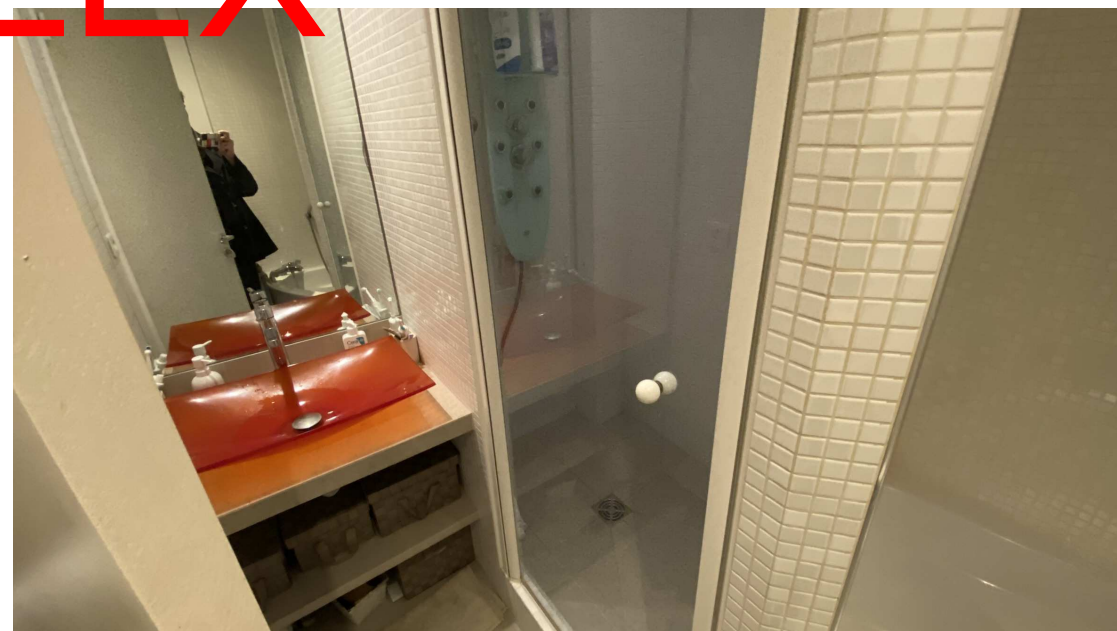
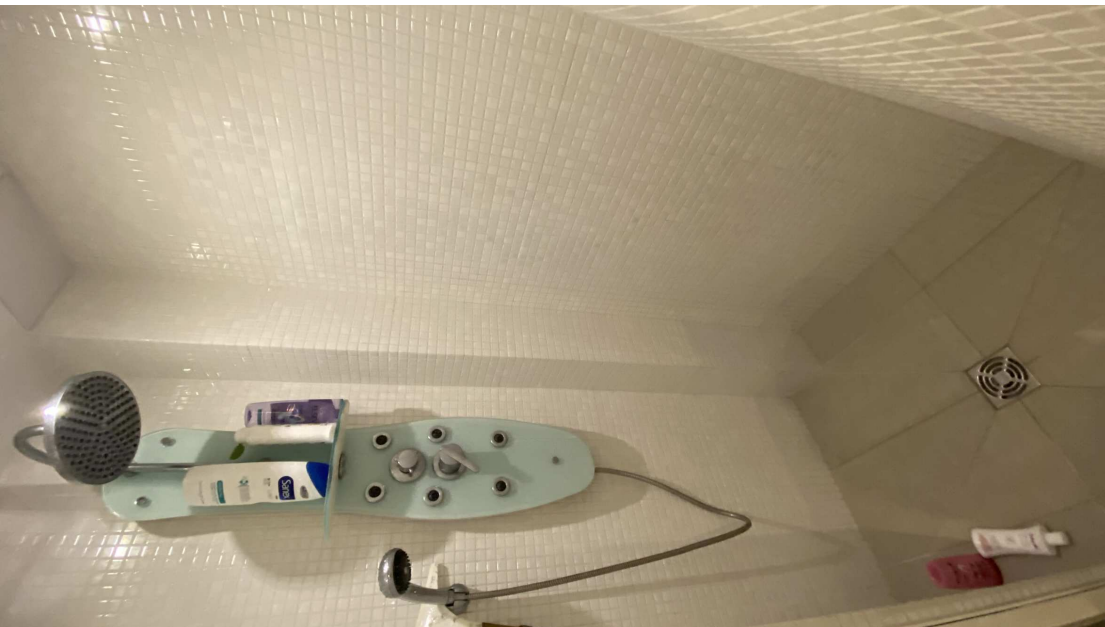
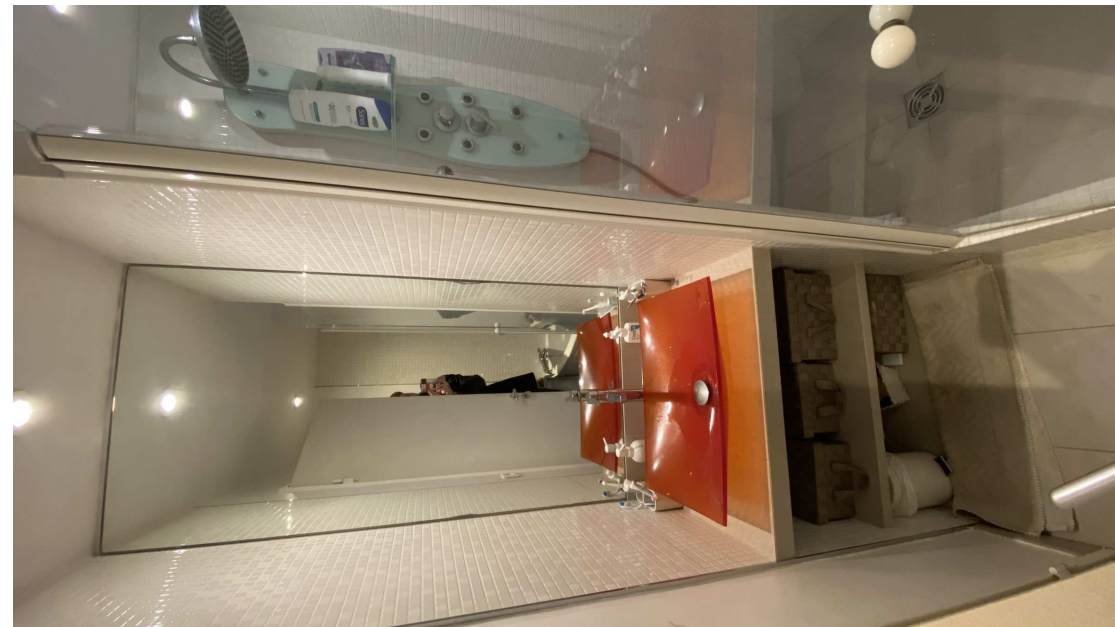
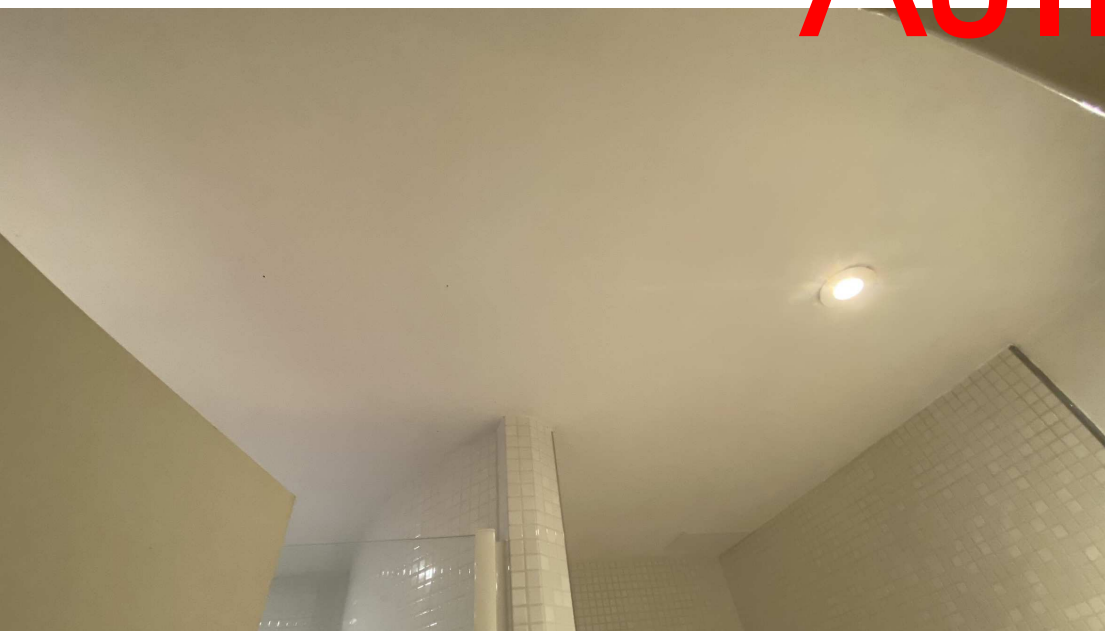
***(Clichés photographiques n° 32 à 39)***

Les murs sont pour partie recouvert d'une mosaïque blanche et pour partie peints en blanc, le tout en bon état. Je note quelques légères fissurations sur la partie peinte en blanc.

Derrière se trouve un grand miroir en état d'usage avec une partie usagé sur la droite.
