# PROCES-VERBAL DE DESCRIPTION

« PARIS 15ème - 16 rue de Dantzig, Cadasté AL n° 46 pour 470 m2

Me suis rendu ce jour, le 22 février 2024 à 9h30 au 16-18 rue de Danzig 75015 PARIS, rez-de-chaussée côté escalier 1, accompagné des personnes suivantes requises par mes soins :

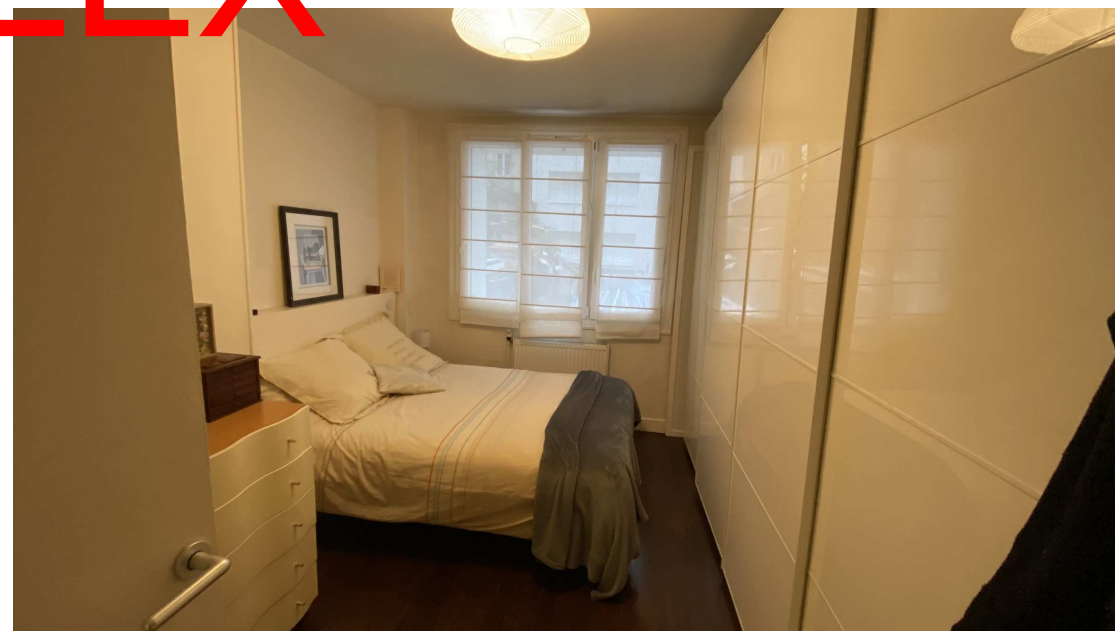
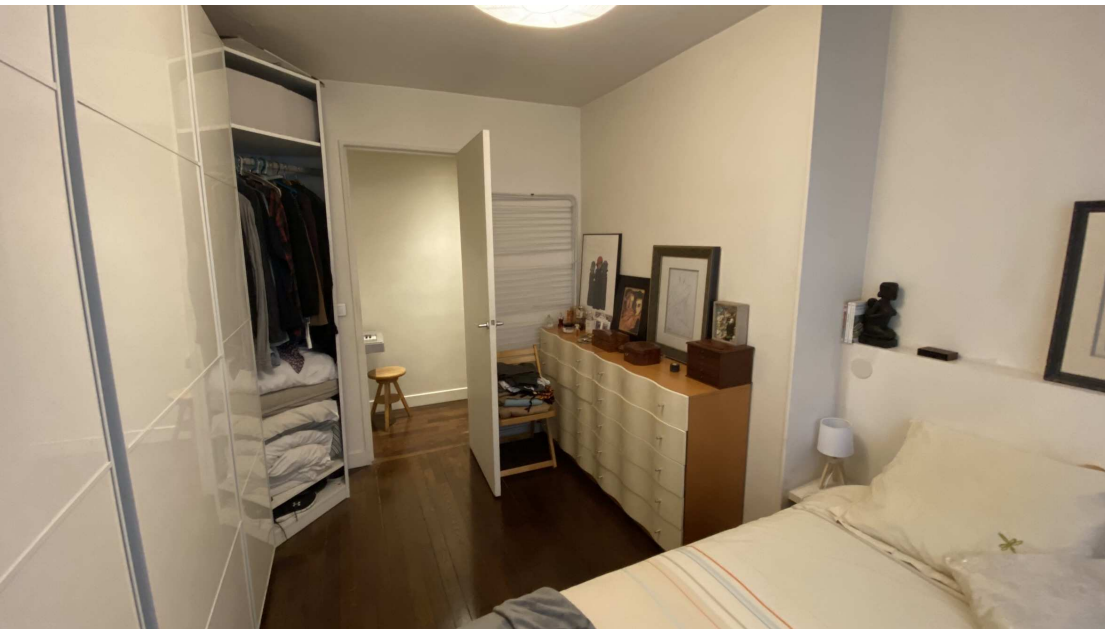
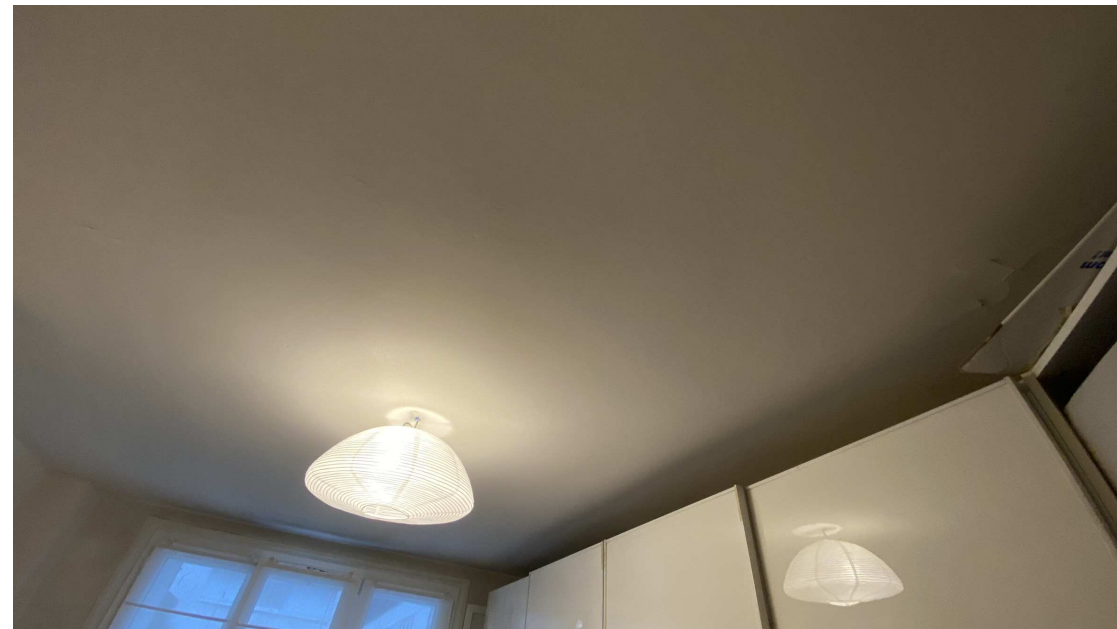
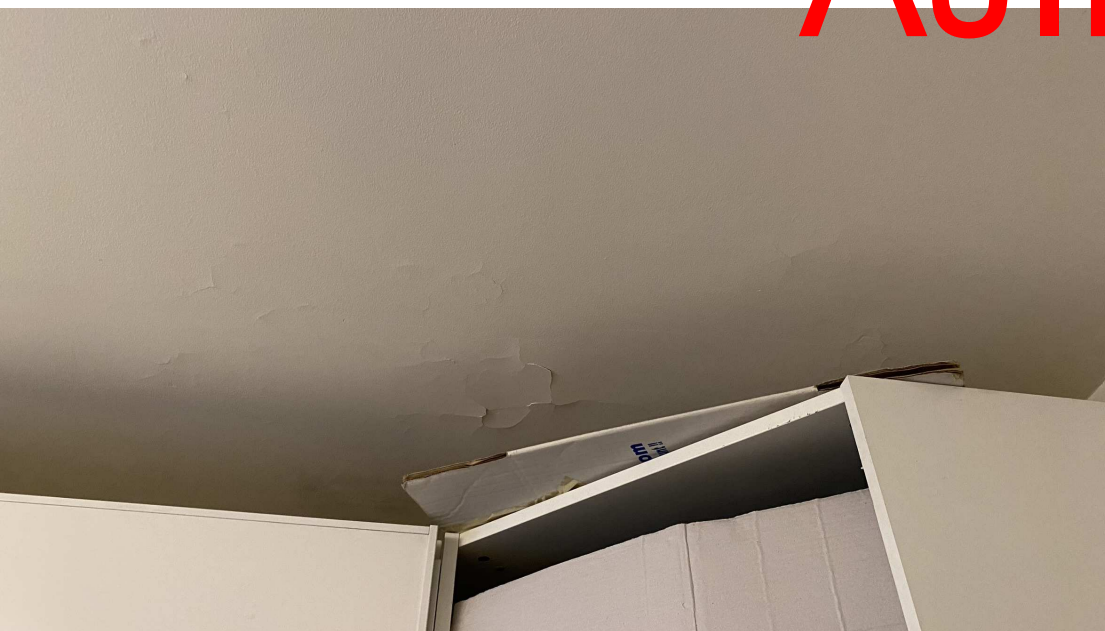
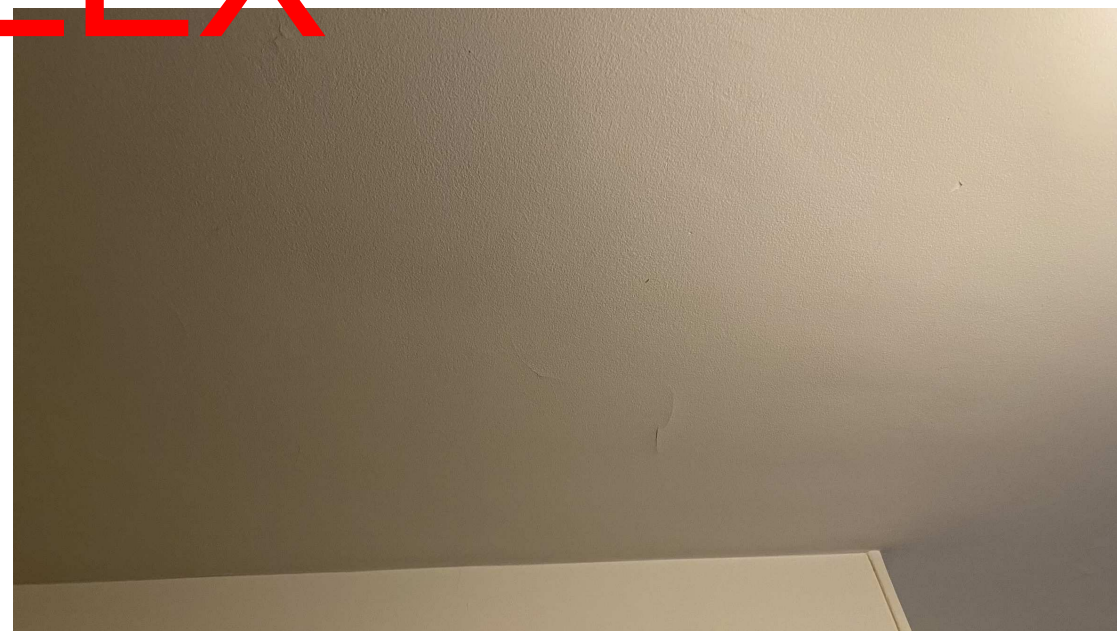
***(Clichés photographiques n° 40 à 44)***

Le plafond est peint en blanc en état d'usage avec des fissurations.
