## **PROCES VERBAL DE DESCRIPTION**

**L'an DEUX MILLE VINGT-TROIS et le VINGT-ET-UN NOVEMBRE**

Ce commandement de payer valant saisie d'un ensemble immobilier à FOULAIN (Haute-Marne), situé RN 19, à l'angle de la Rue de la Gare et du CD n°619, cadastré Section YE n°10, lieudit « 1 route nationale 19 », pour une contenance de 15 ares et 70 centiares,

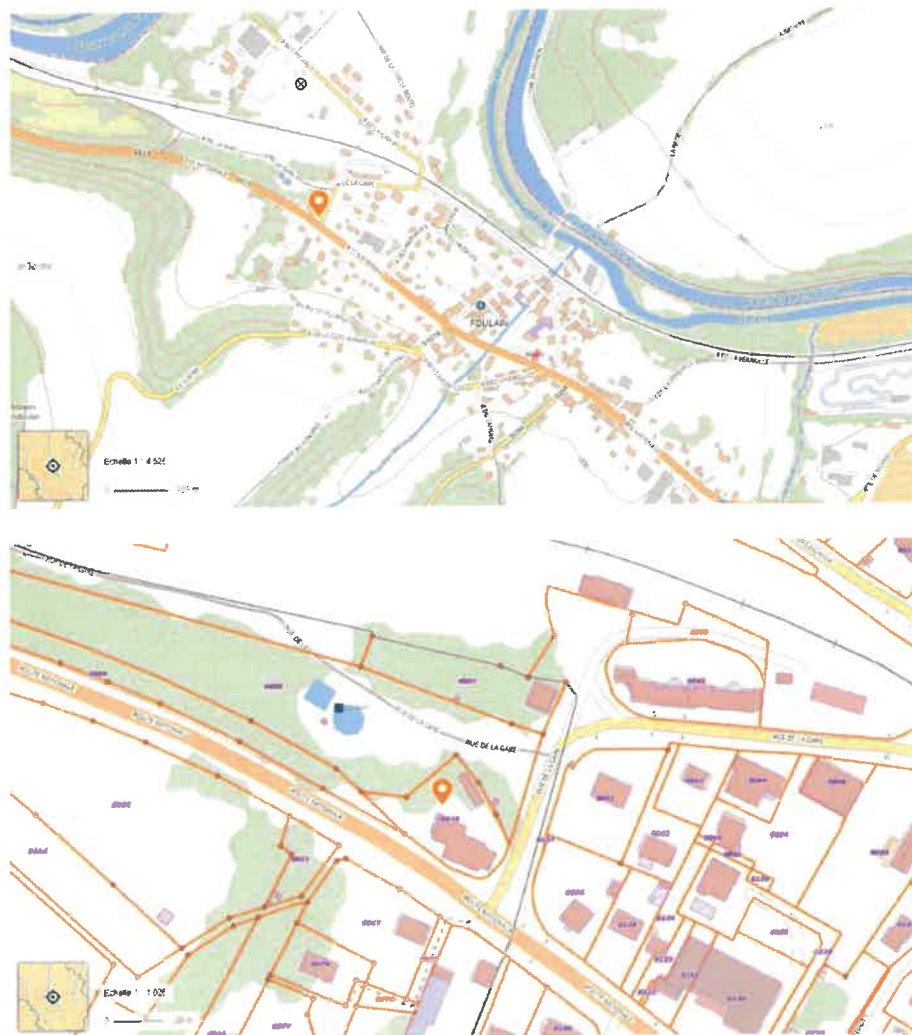
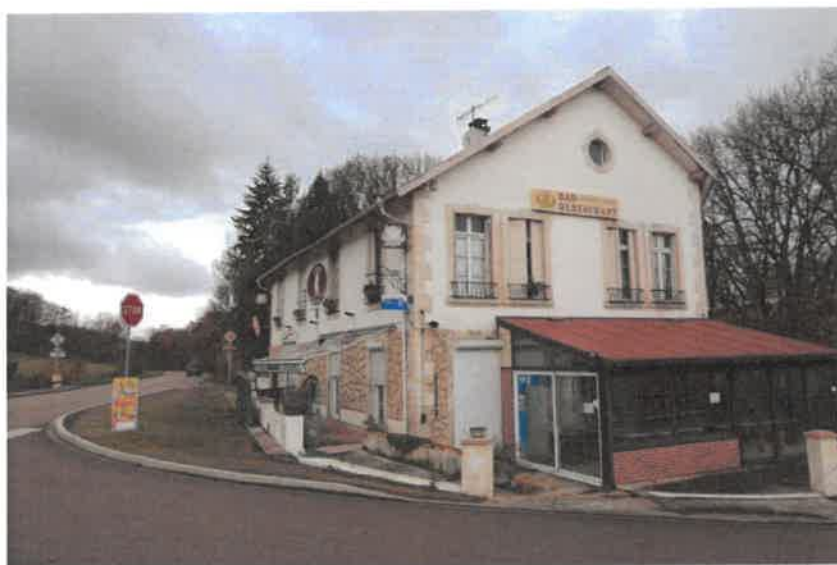
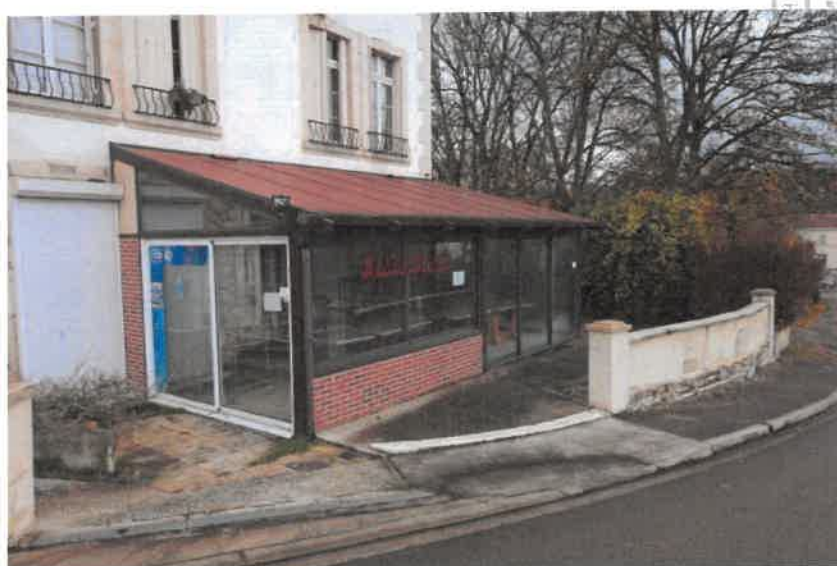
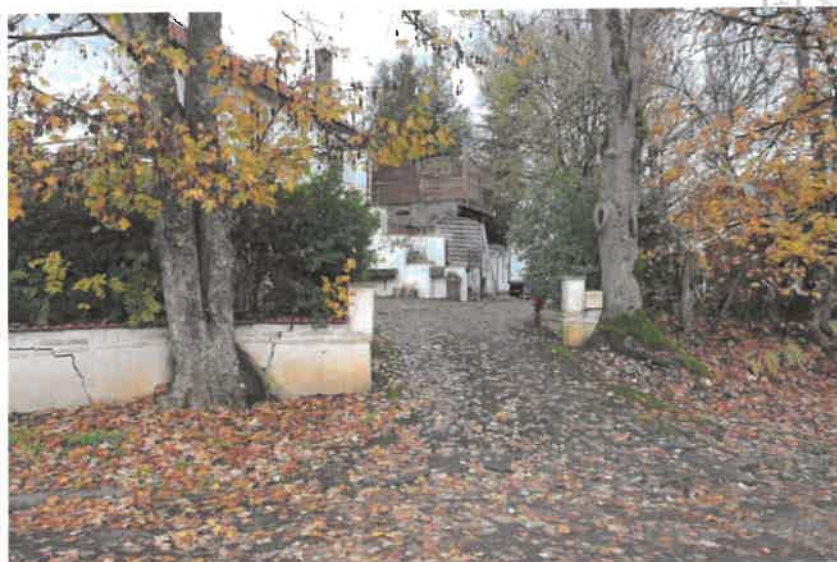
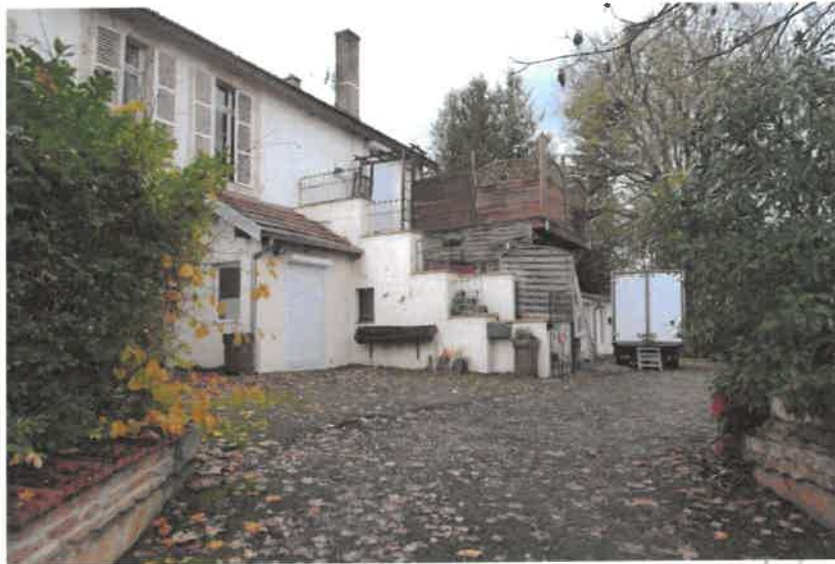
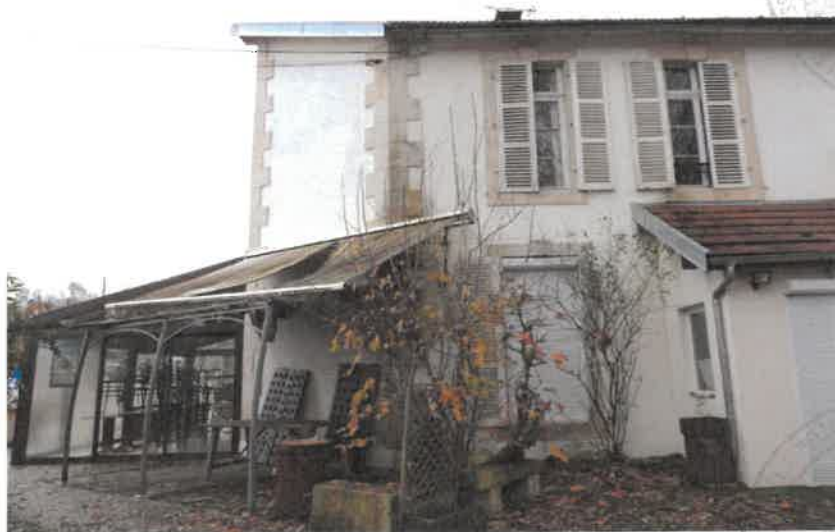
(Photographies n°1 à 14)

Le bâtiment principal est extérieurement en état d'usage normal sans avoir bénéficié d'un entretien récent. La couverture deux versants en tuiles mécaniques apparaît être en état d'usage, sans désordre ni endommagement. Les façades enduites sont peintes en blanc, en état d'usage, avec entourages des ouvertures en pierres de taille apparentes, habillage en pierres de parement en rez-de-chaussée côté RN19. Les deux terrasses en bois, la première sur pilotis et la seconde posée sur toit en bac acier, sont en mauvais état d'entretien.

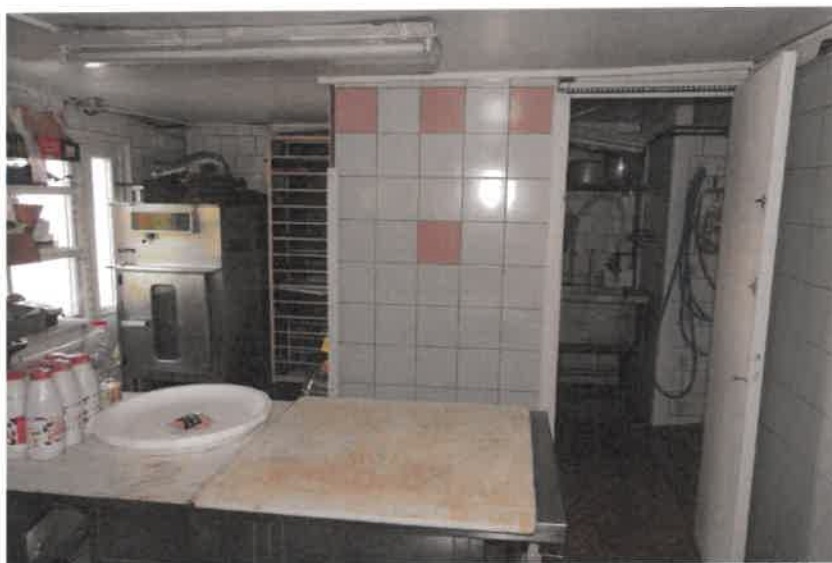
33

Je constate ici que le sol possède un revêtement carrelage dans les tons marron et beiges, que les murs sont couverts d'une faïence blanche et peints en blanc dans l'espace réservé aux congélateurs, que le plafond est peint en blanc. Le mur côté cour s'ouvre encore par une porte-fenêtre en PVC blanc, deux vantaux, double vitrage, par une petite fenêtre en PVC blanc, double vitrage le long de la porte d'entrée principale, par une dernière fenêtre en PVC blanc, deux vantaux, double vitrage, volet roulant électrique au niveau des congélateurs. Le mur pignon s'ouvre par deux fenêtres identiques horizontales en PVC blanc, un vantail basculant, double vitrage.

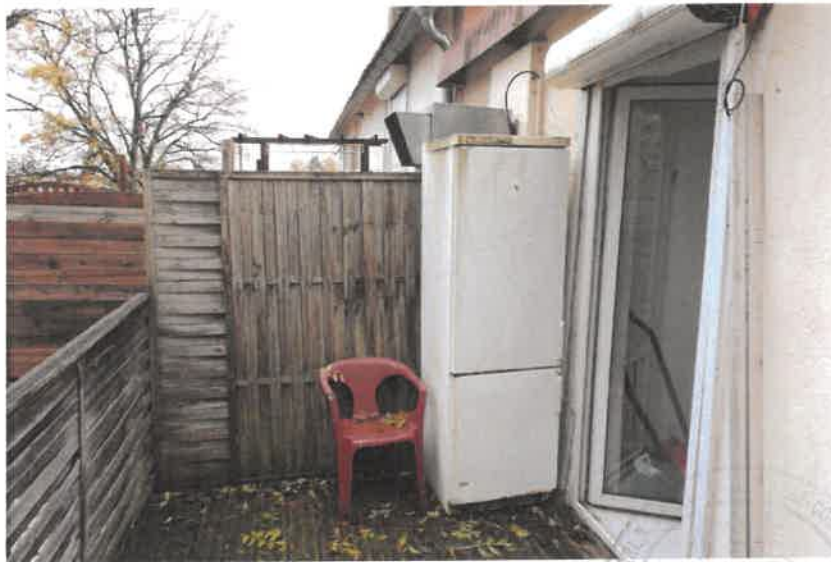
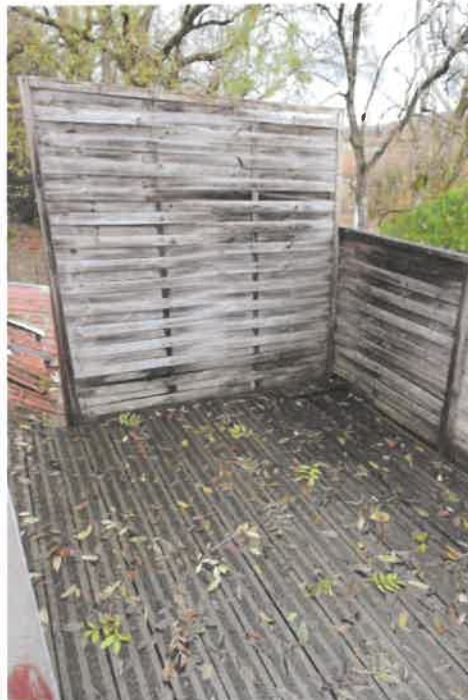
(Photographies n°181 et 182)

Depuis le séjour, passée une porte-fenêtre en PVC blanc, j'accède à cette terrasse dégradée et encombrée posée sur le toit du local traiteur en-dessous. Cette terrasse en bois est délimitée par des panneaux bois endommagés.
