PROCES VERBAL DESCRIPTIF DE BIEN

EXPEDITION (CREDIT FONCIER DE FRANCE / [REDACTED])
Bien immobilier : GRUISSAN (11430) Les Aiguades – LOT 300

Lot 300 : Bâtiment 43, au rez-de-chaussée, un appartement de type 2 P-T2 avec la jouissance exclusive d'une terrasse et d'un parking n°106.

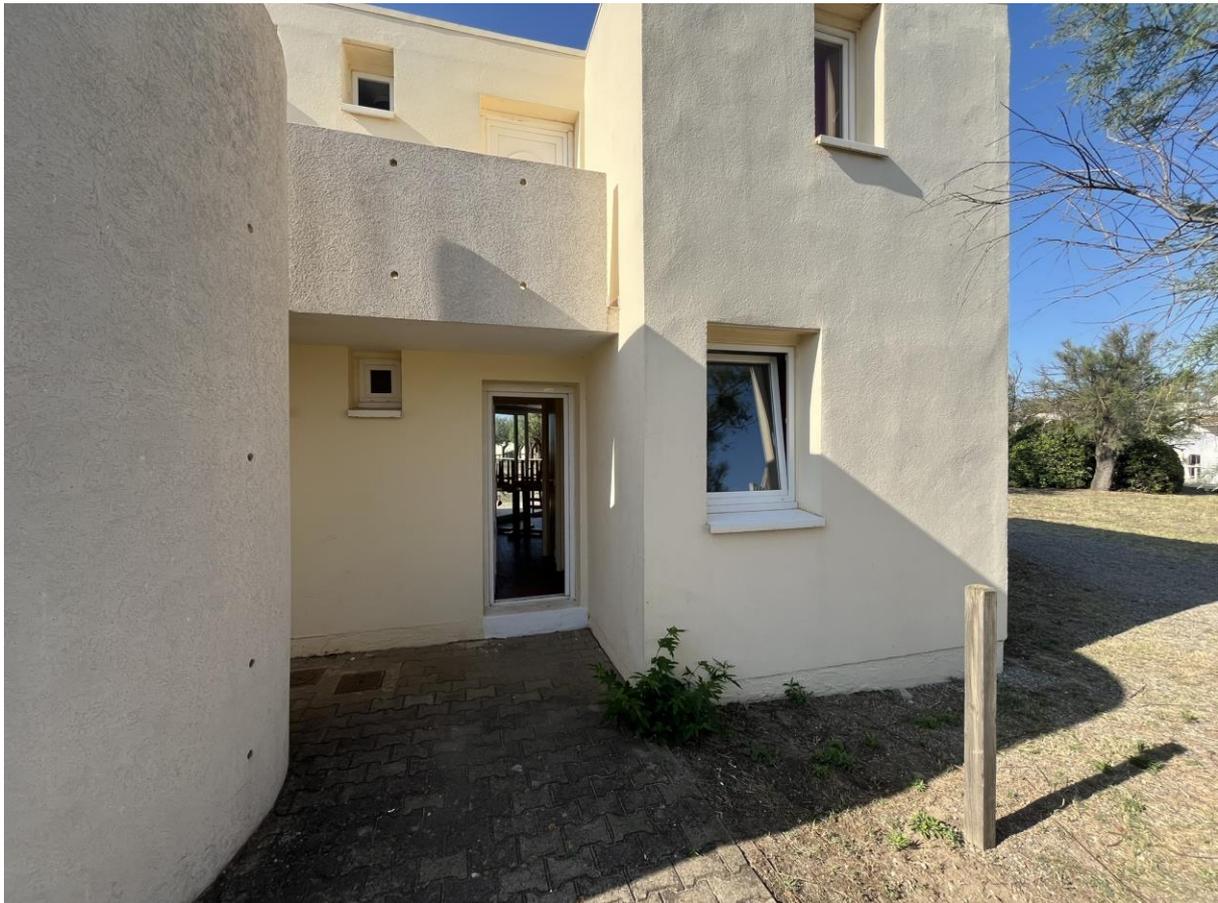
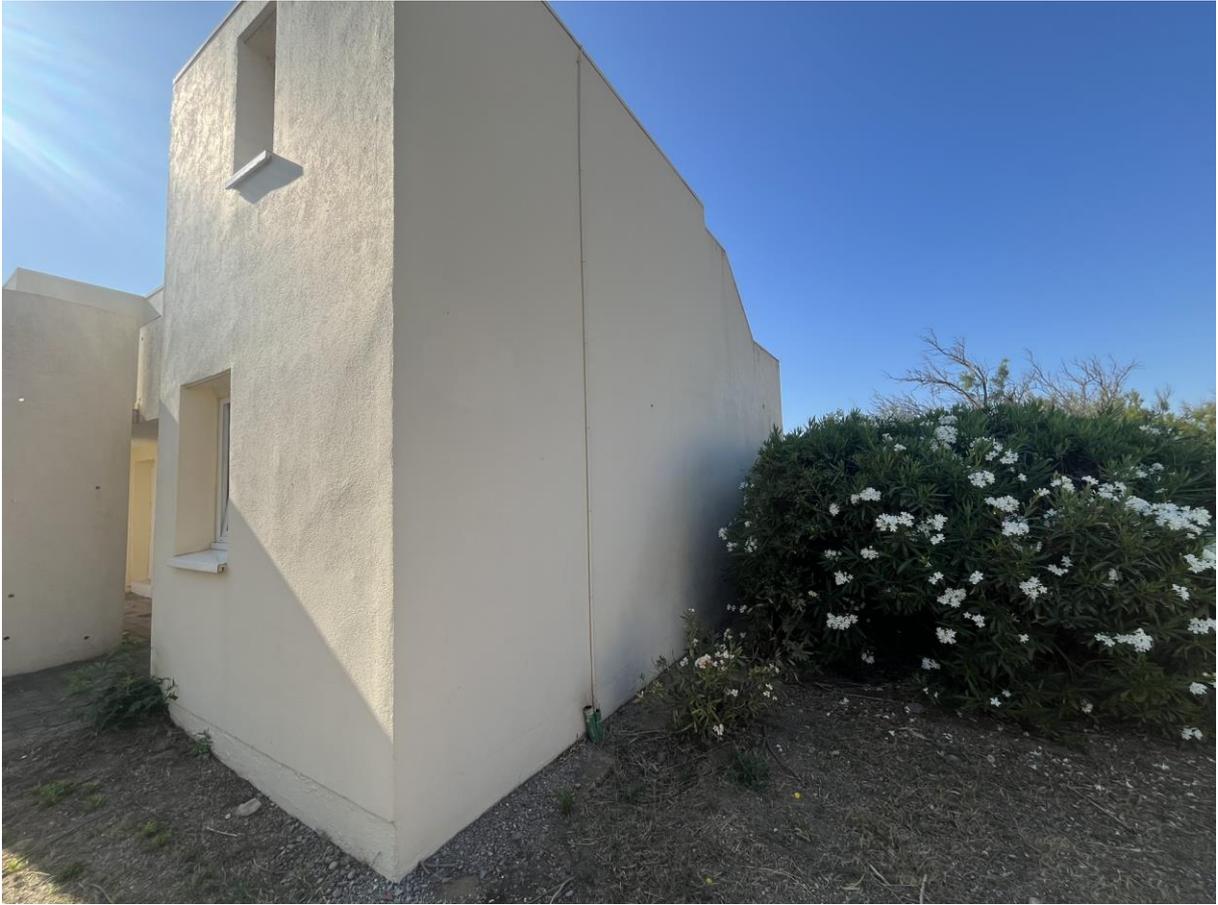
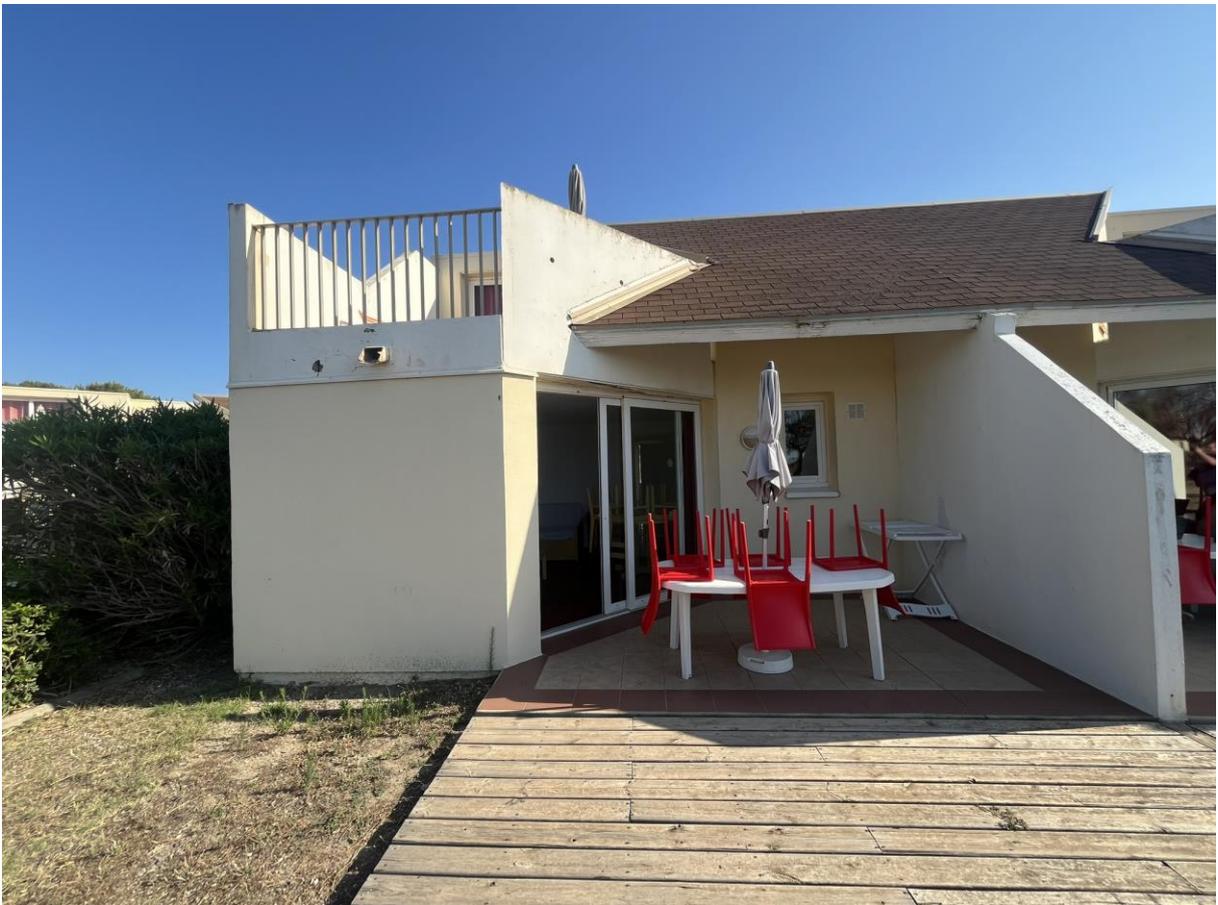
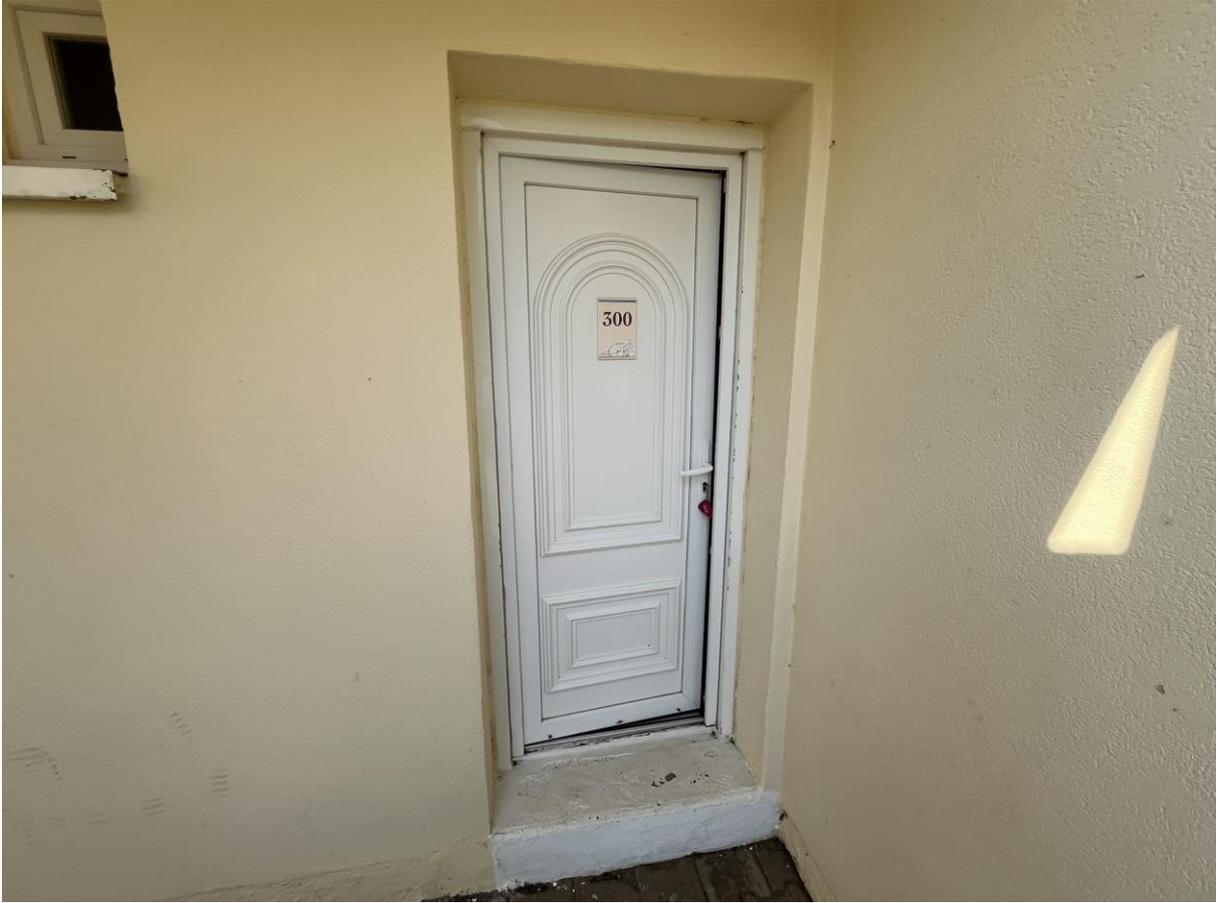
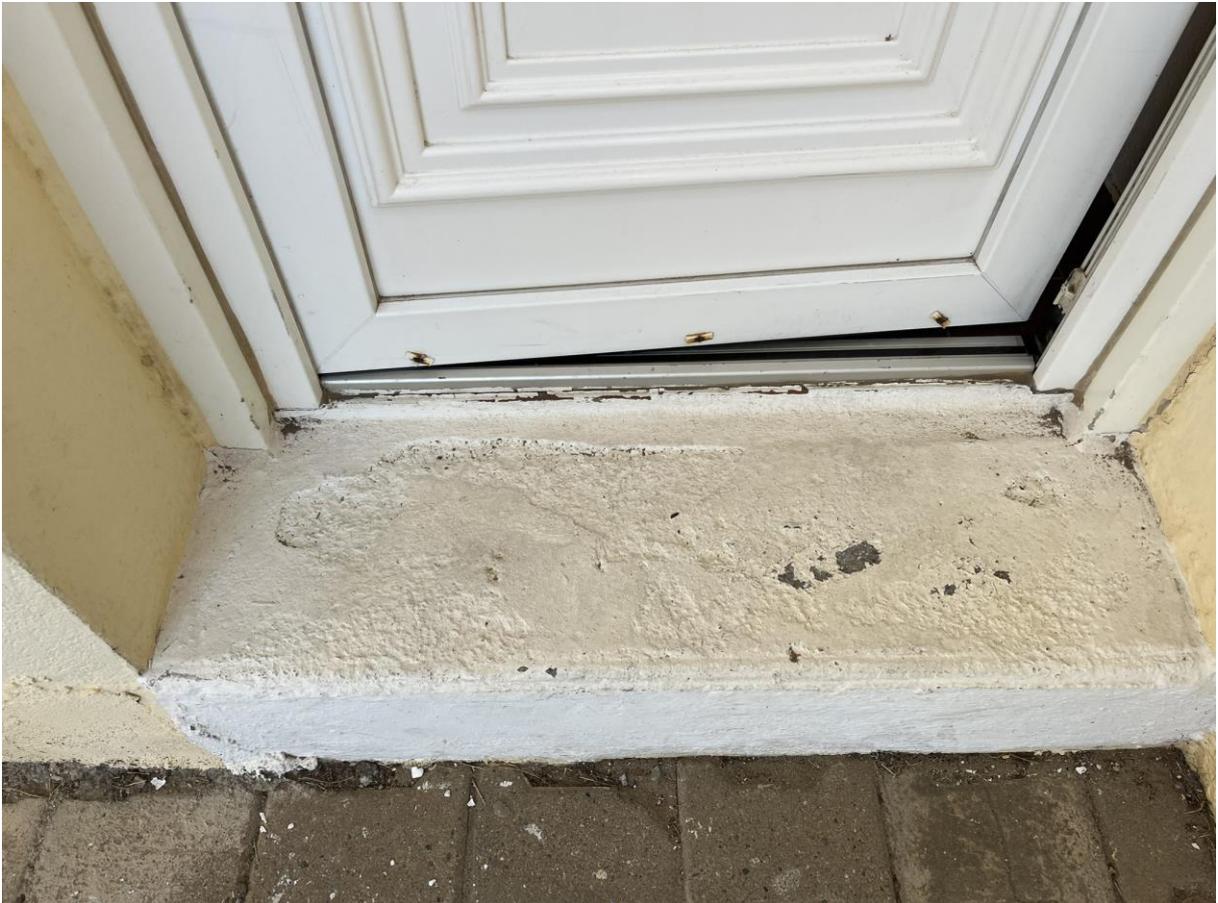
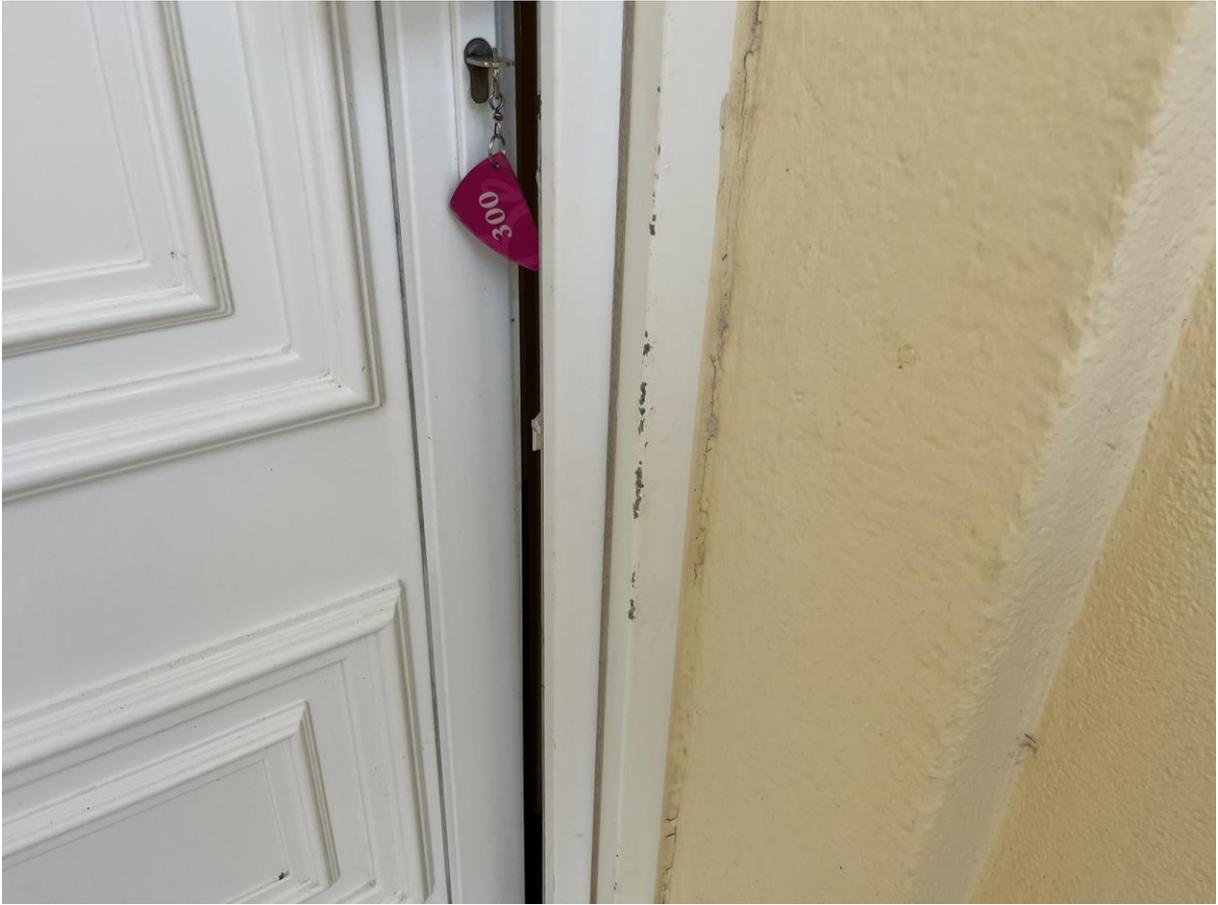
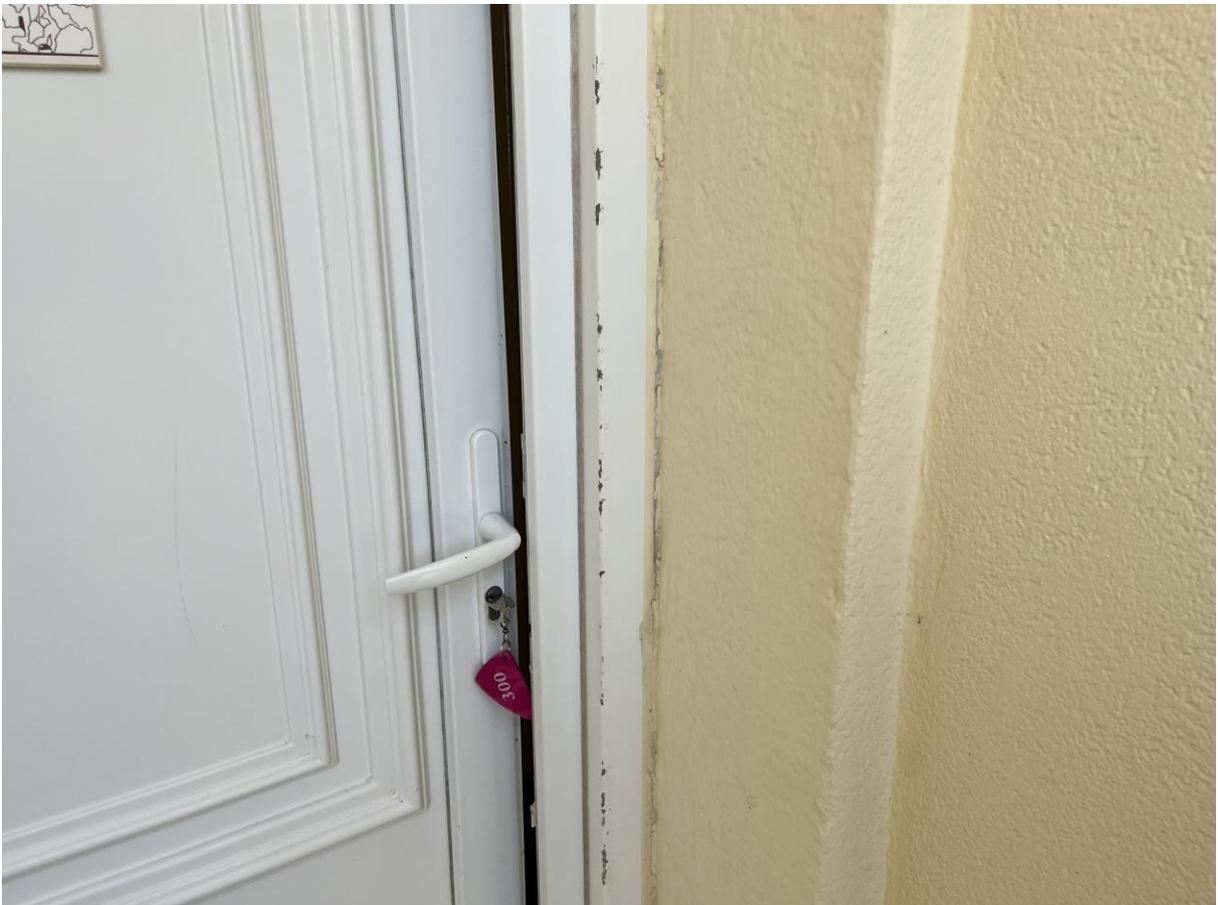
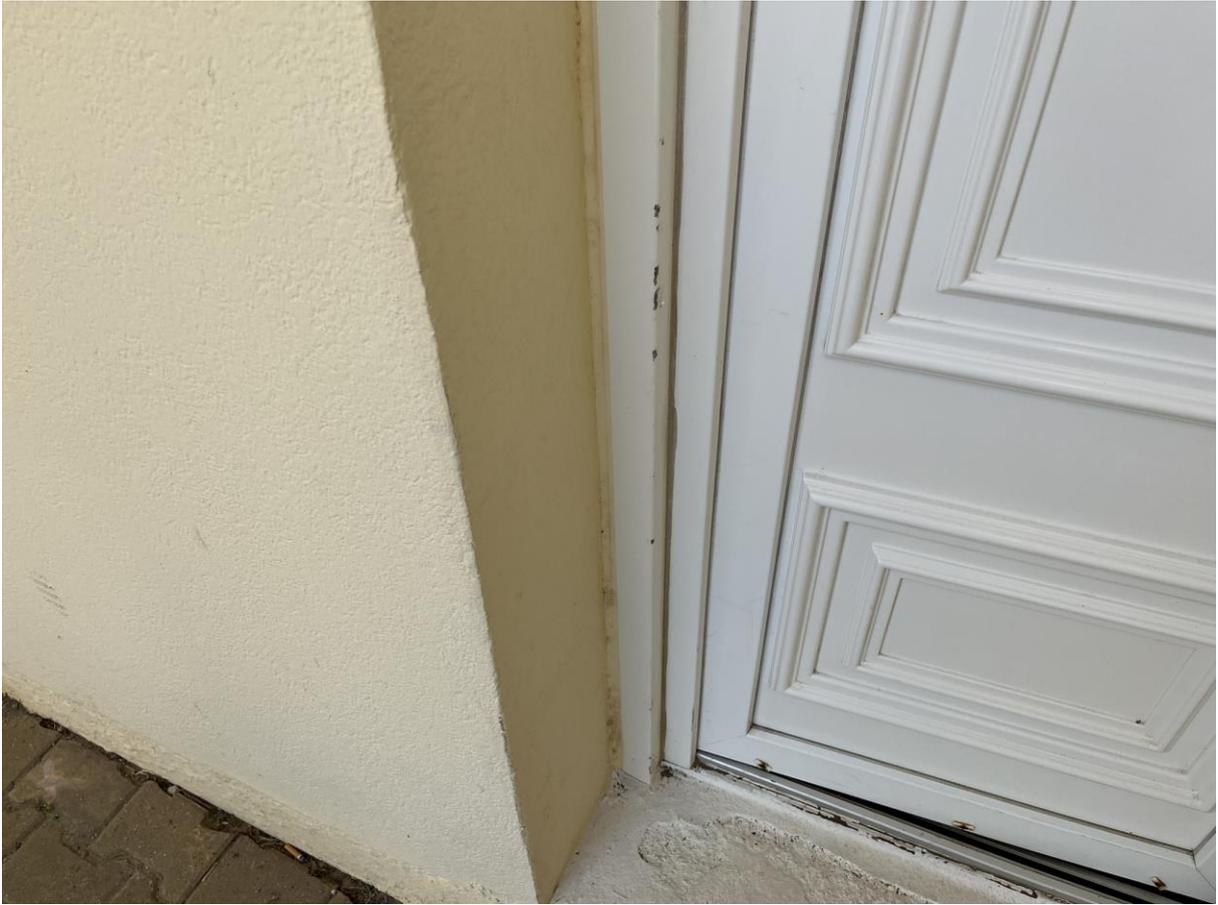
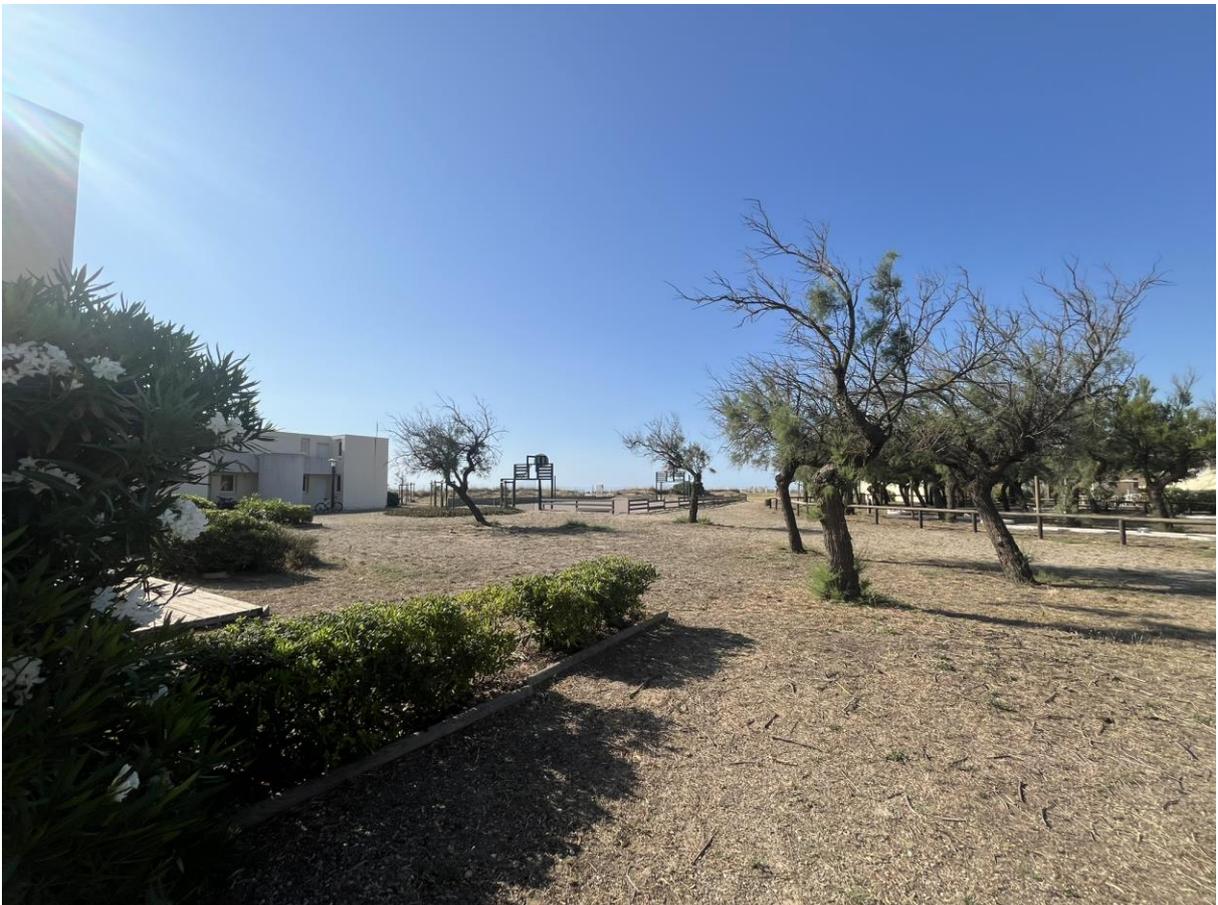
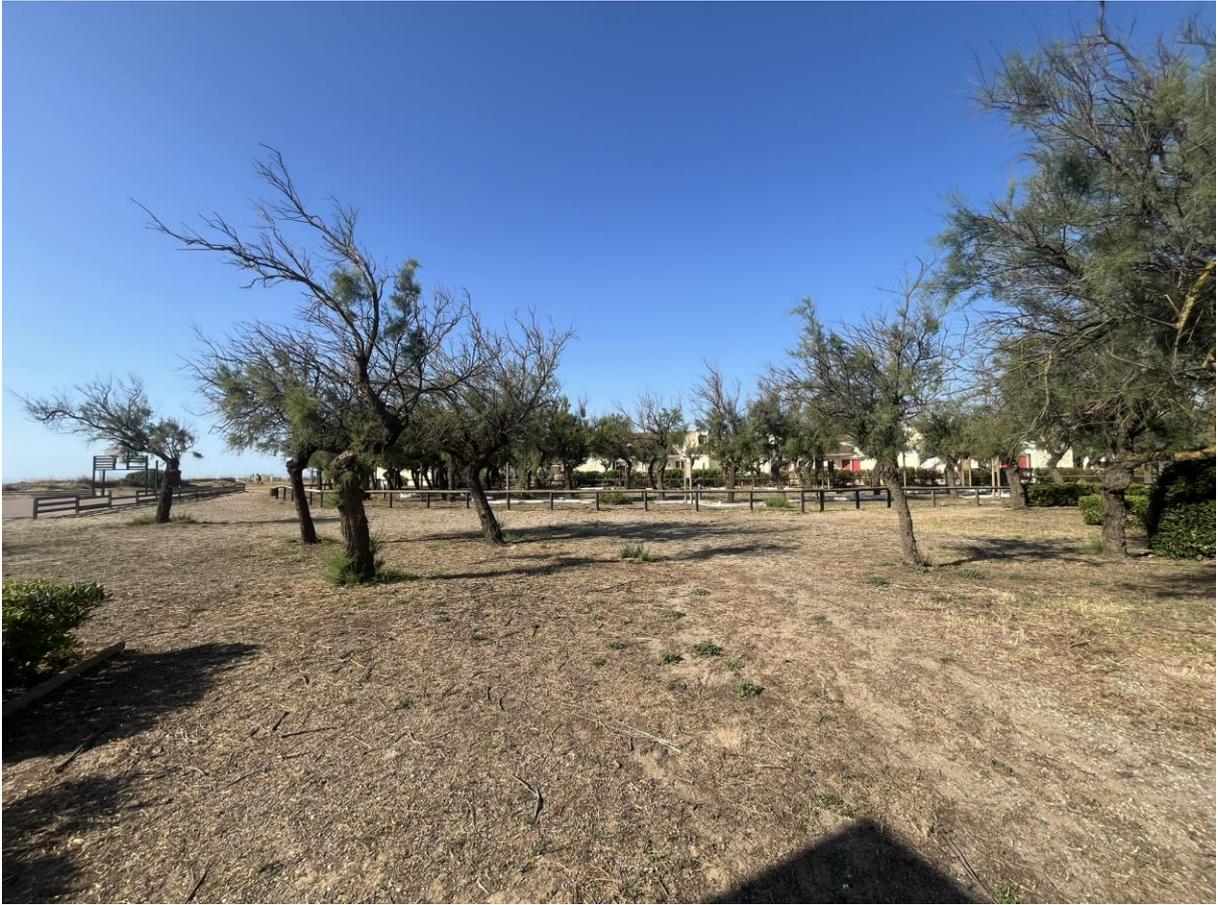
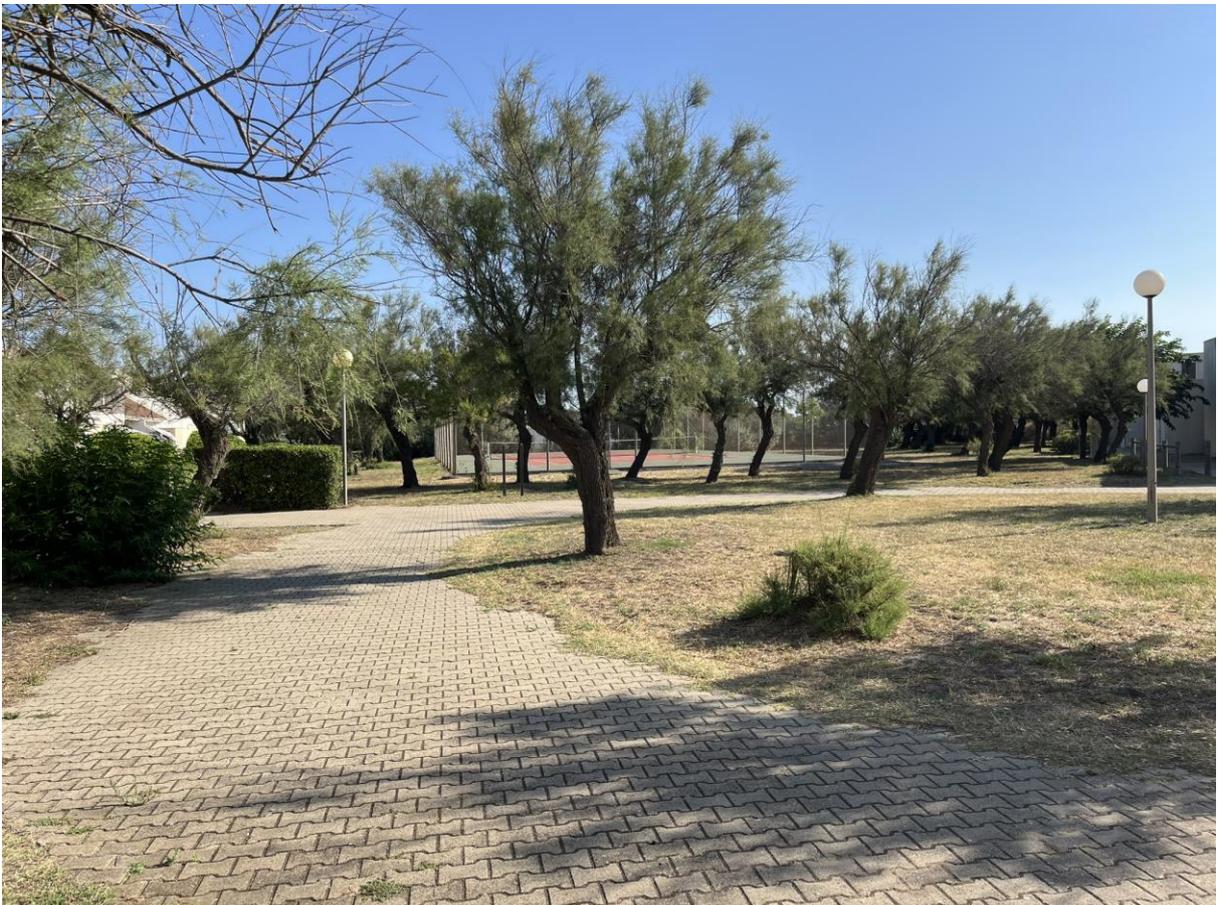
FACADE :

La façade et l'aspect extérieur des murs sont d'apparence, en bon état général, je ne constate aucun dommage structurel visible. L'enduit est dans un état moyen, cloques et décollements de peinture.

La porte d'entrée est en état moyen, pour sa face externe, plusieurs manques de peinture sur la porte et le cadre. Elle s'ouvre, se ferme et se verrouille correctement. La face interne de la porte est en dans un bon état.
