PROCES VERBAL DESCRIPTIF DE BIEN

EXPEDITION (CREDIT FONCIER DE FRANCE / [REDACTED])
Bien immobilier : GRUISSAN (11430) Les Aiguades – LOT 300

Lot 300 : Bâtiment 43, au rez-de-chaussée, un appartement de type 2 P-T2 avec la jouissance exclusive d'une terrasse et d'un parking n°106.

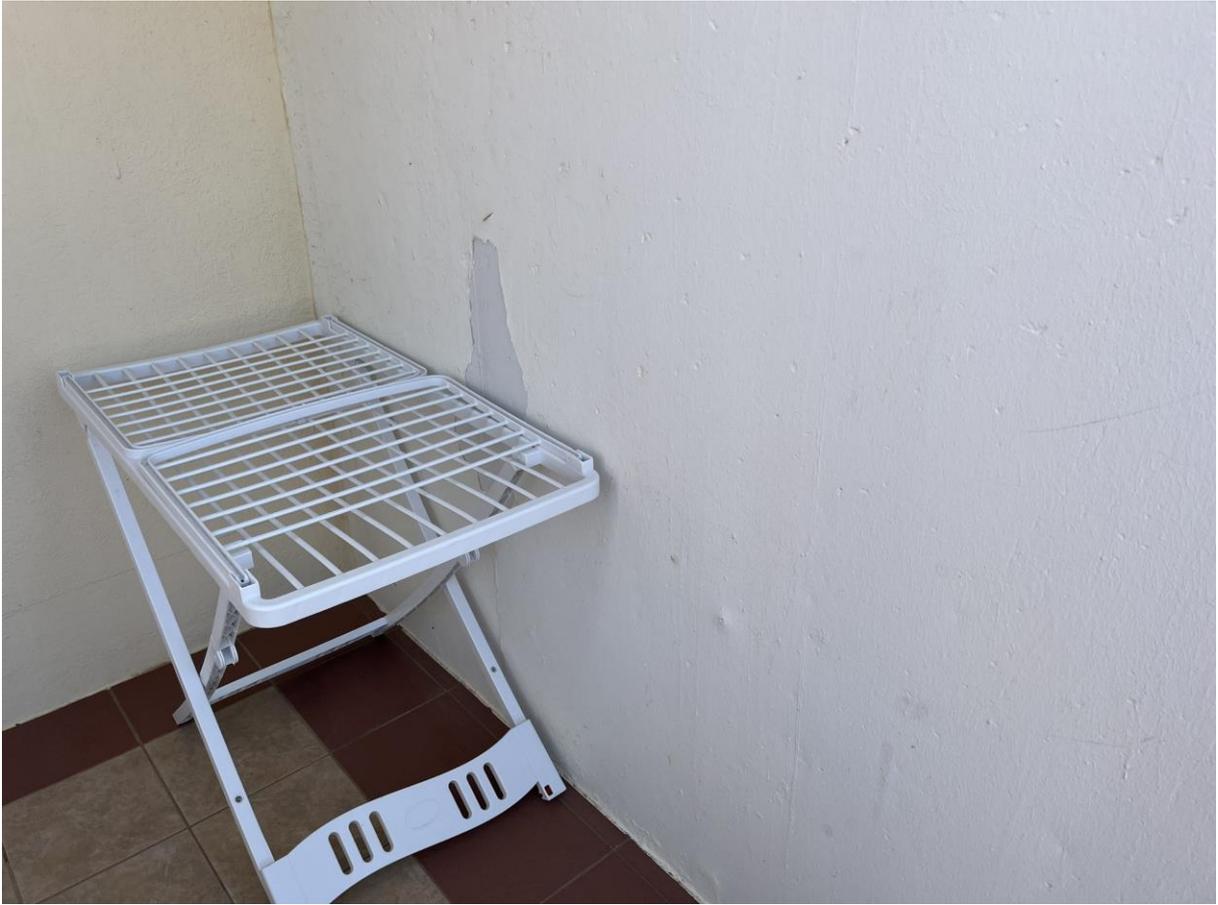
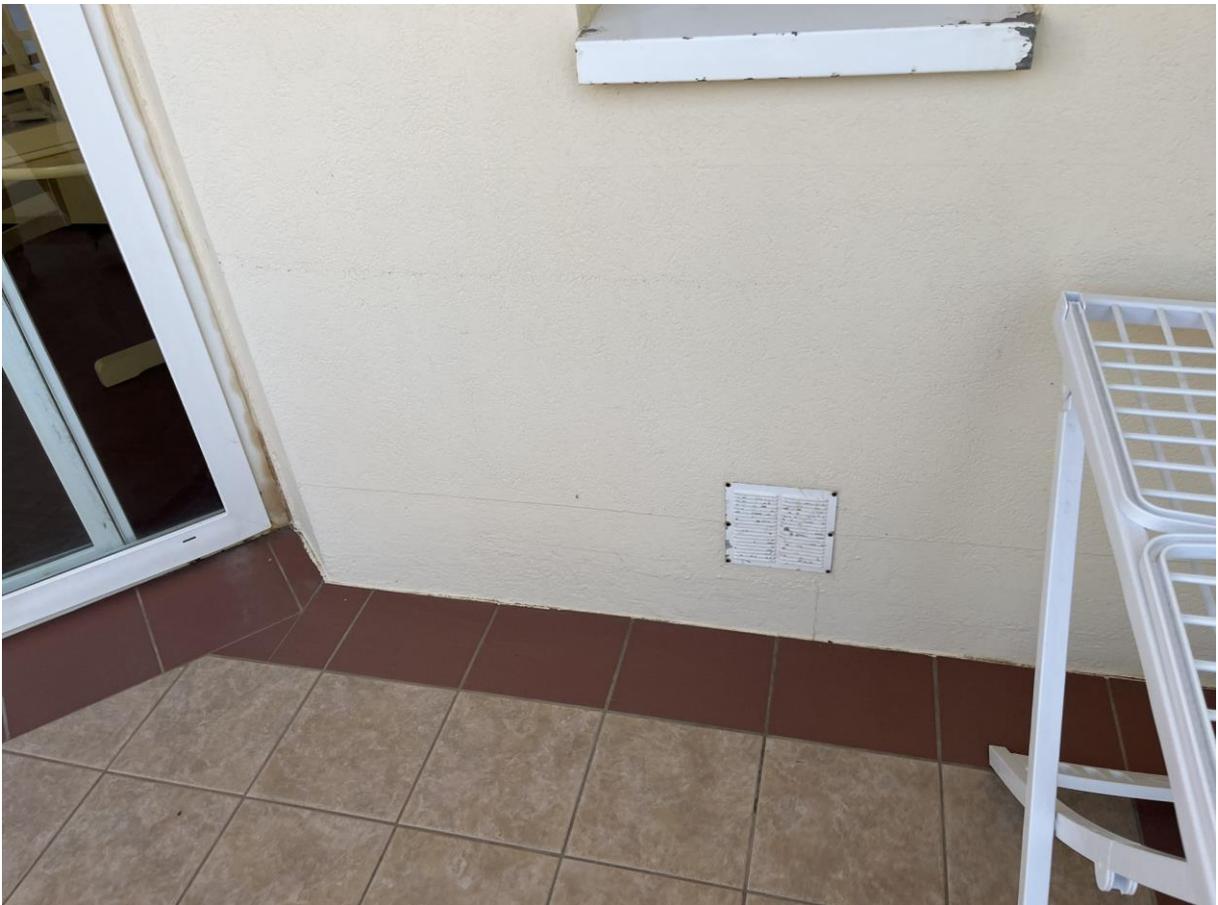
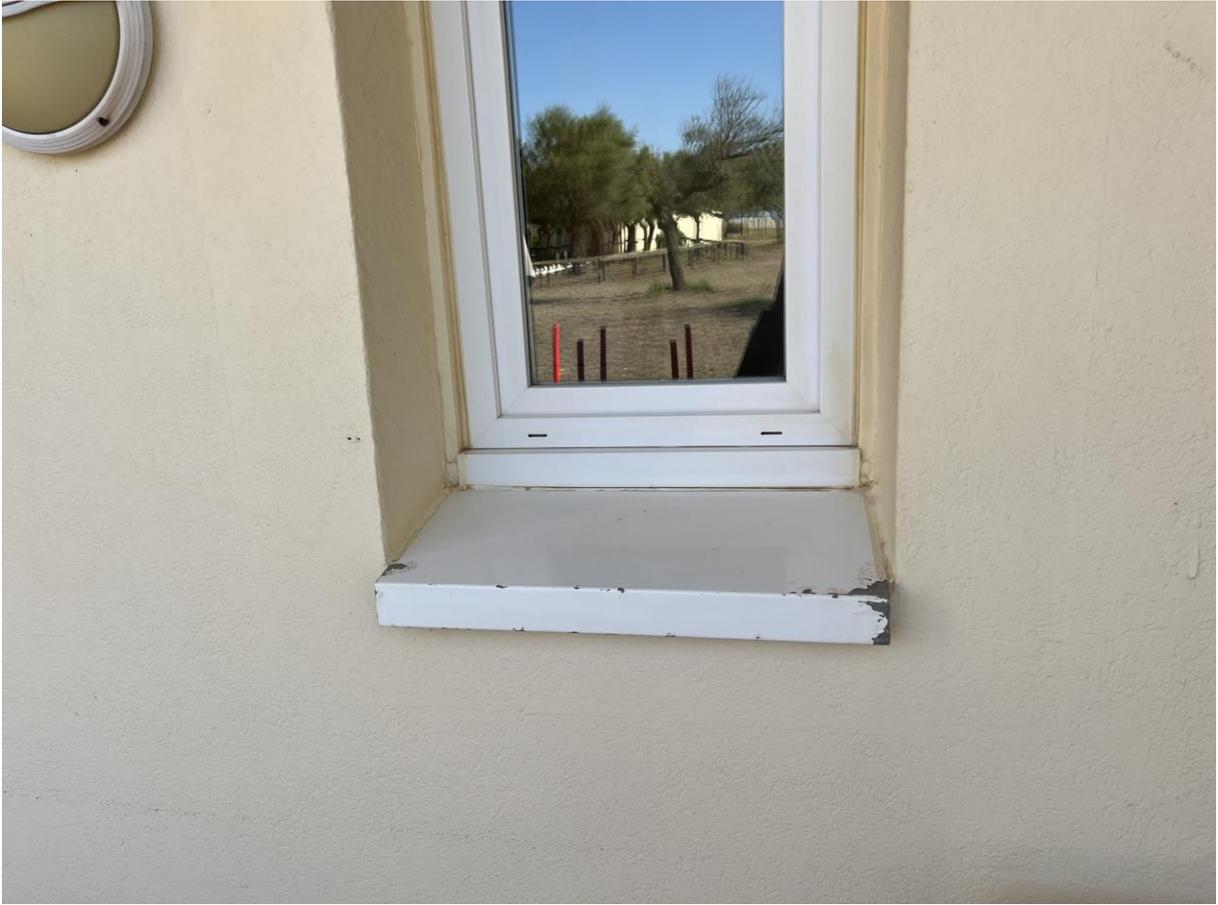
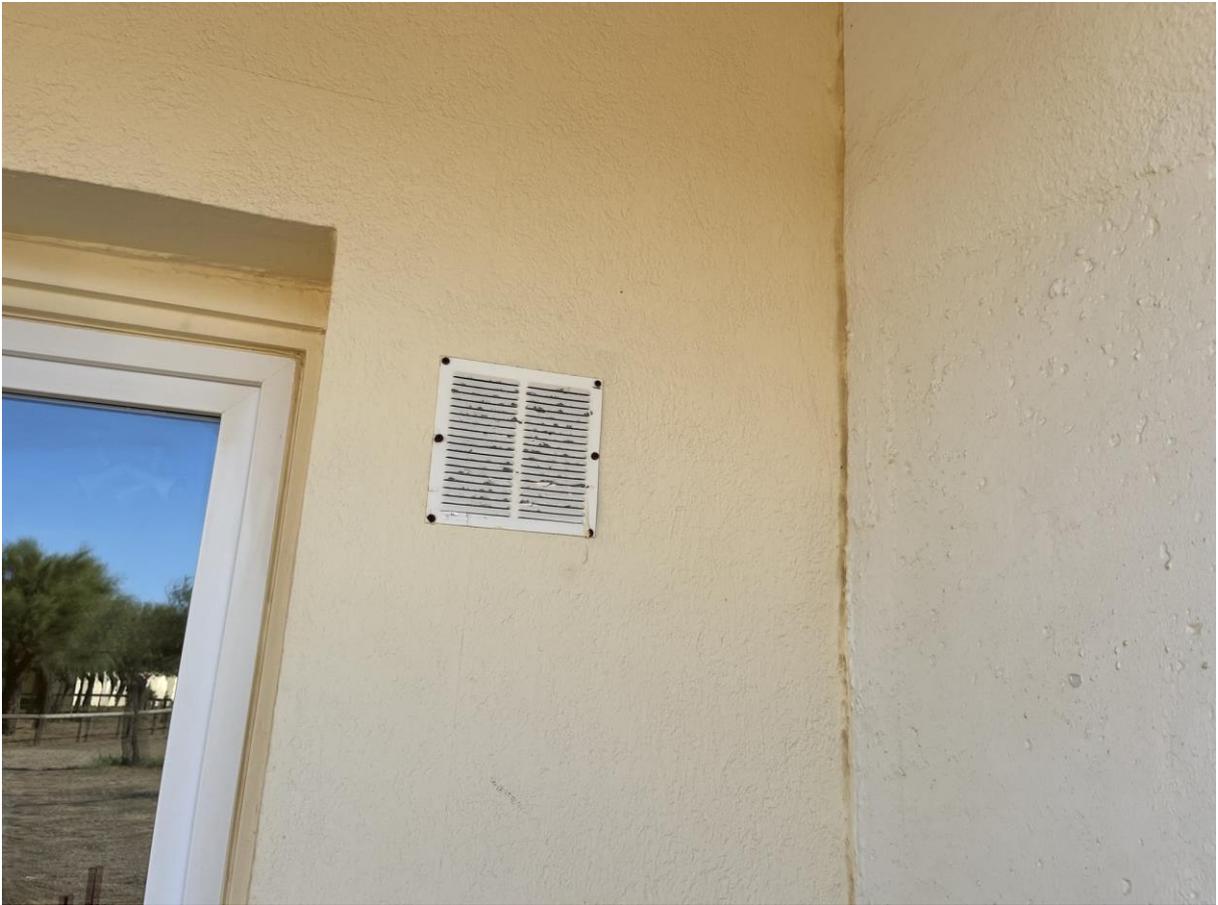
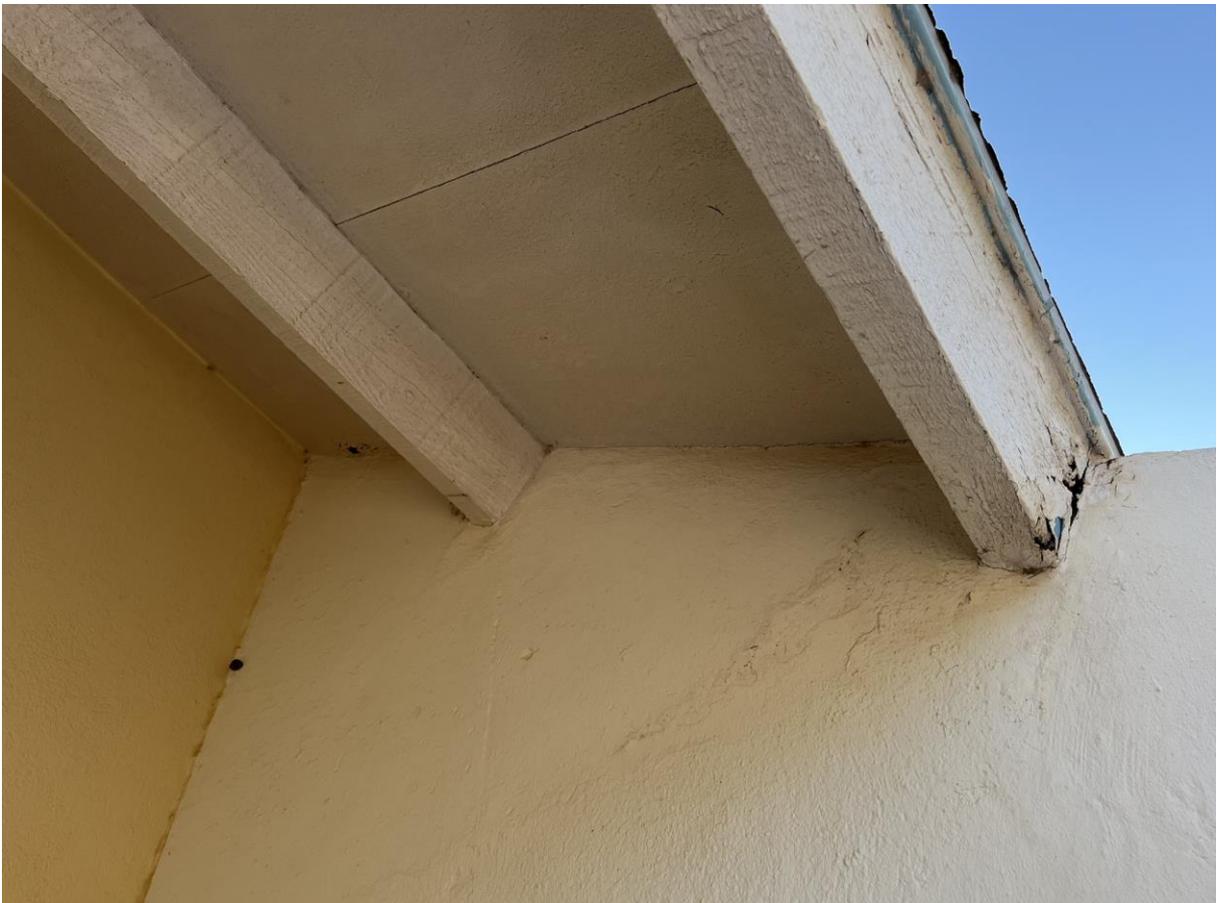
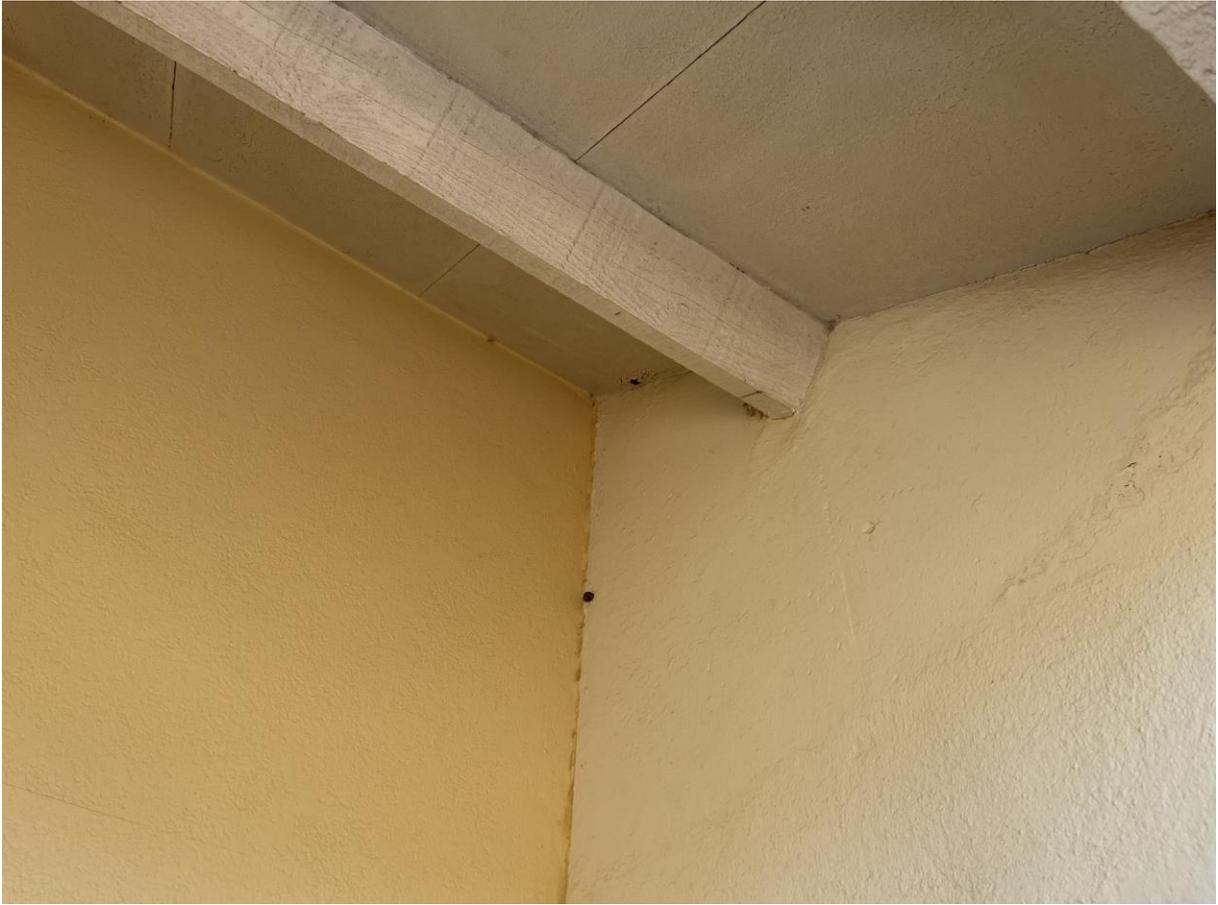
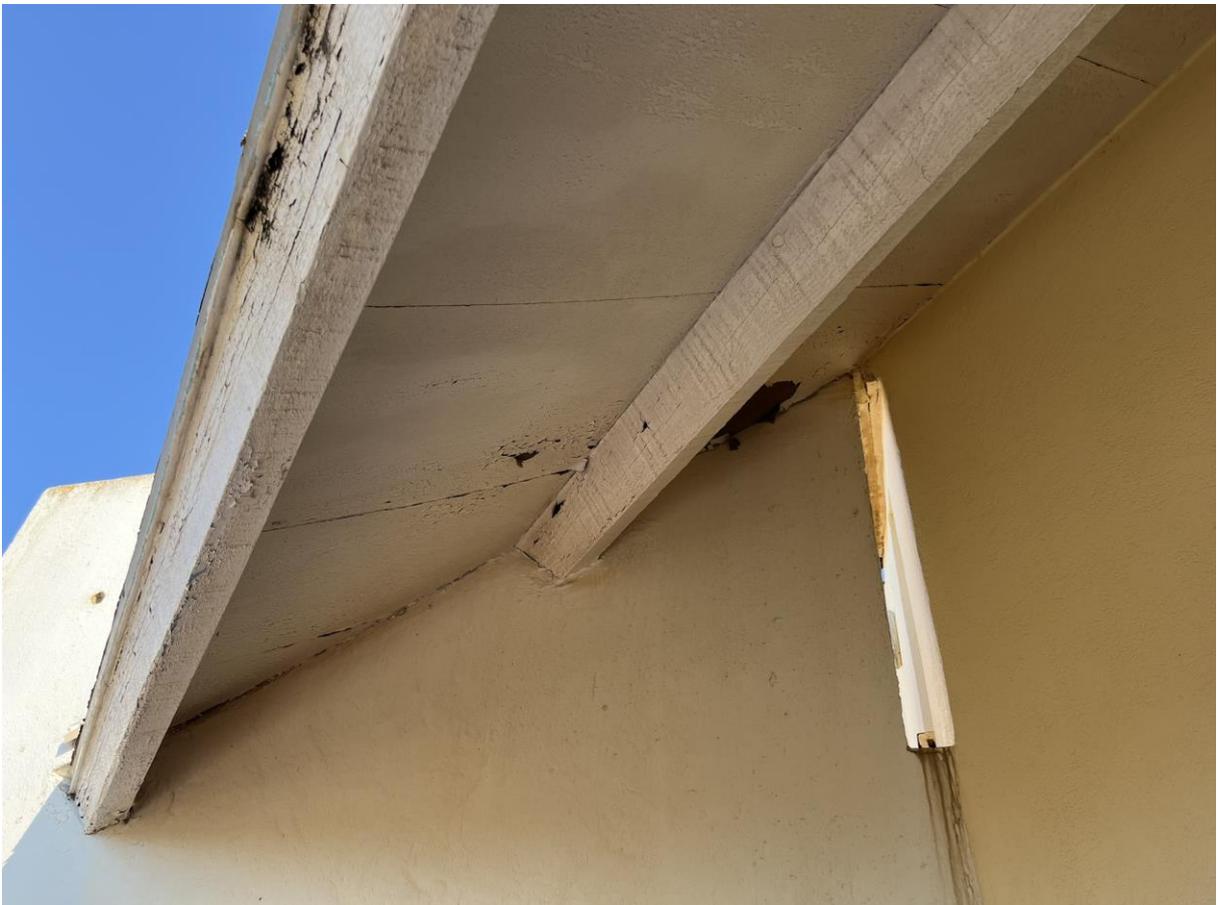
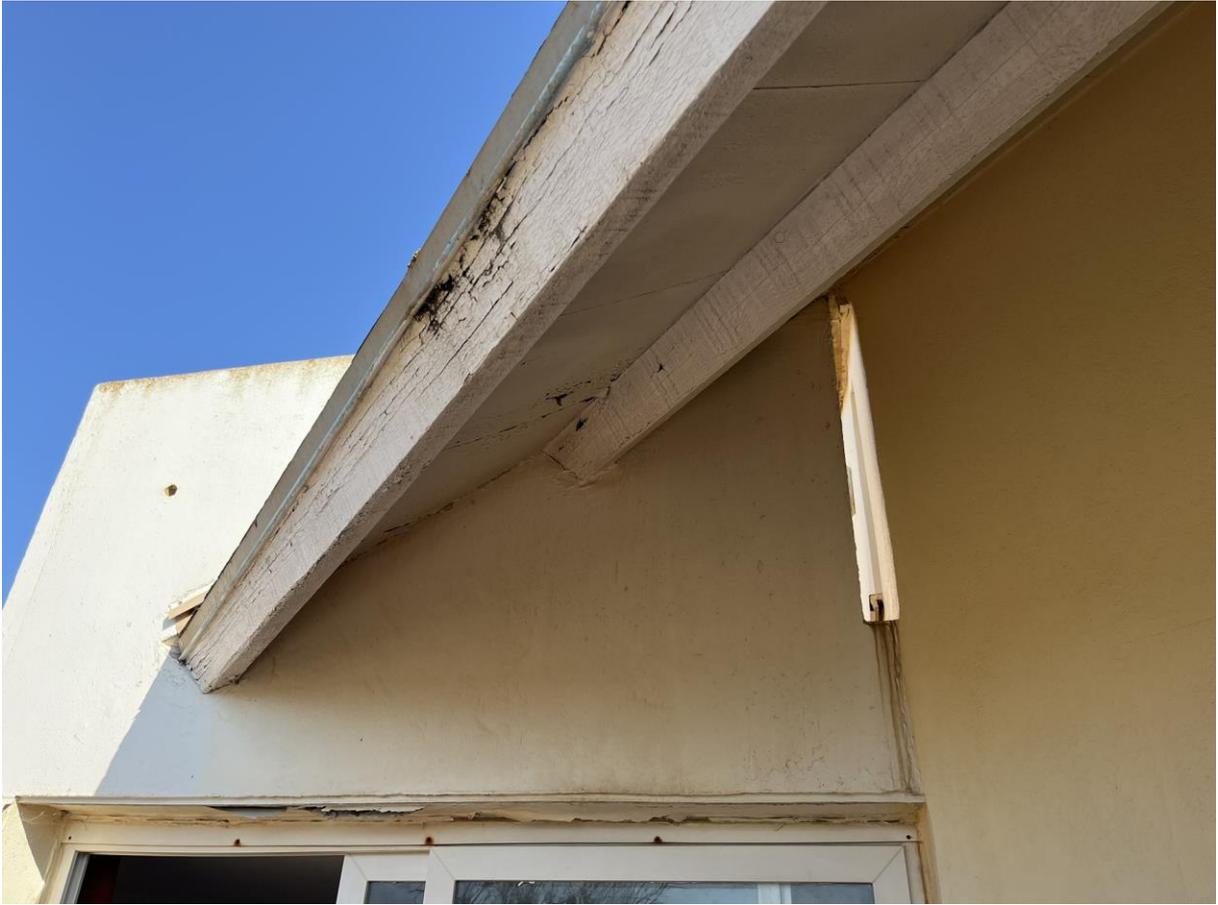
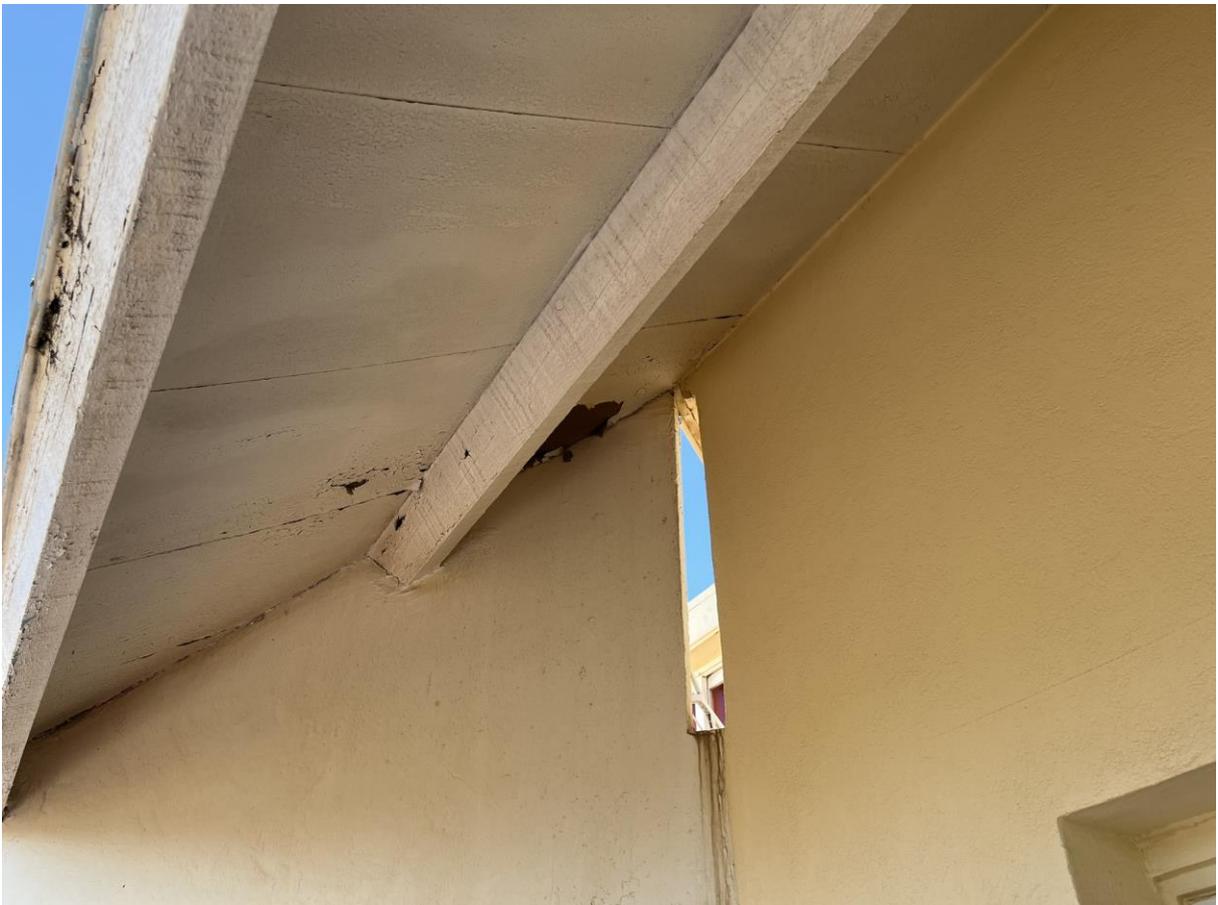
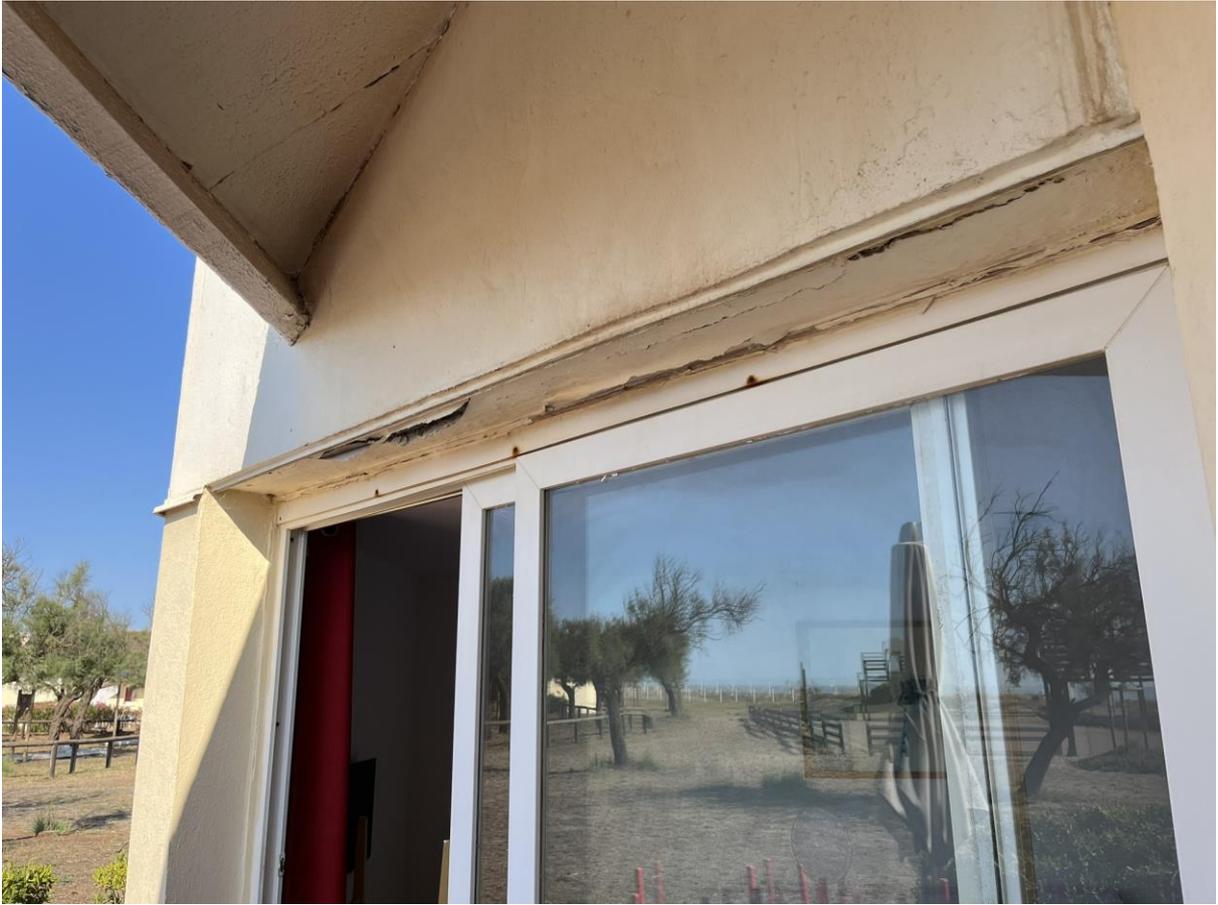
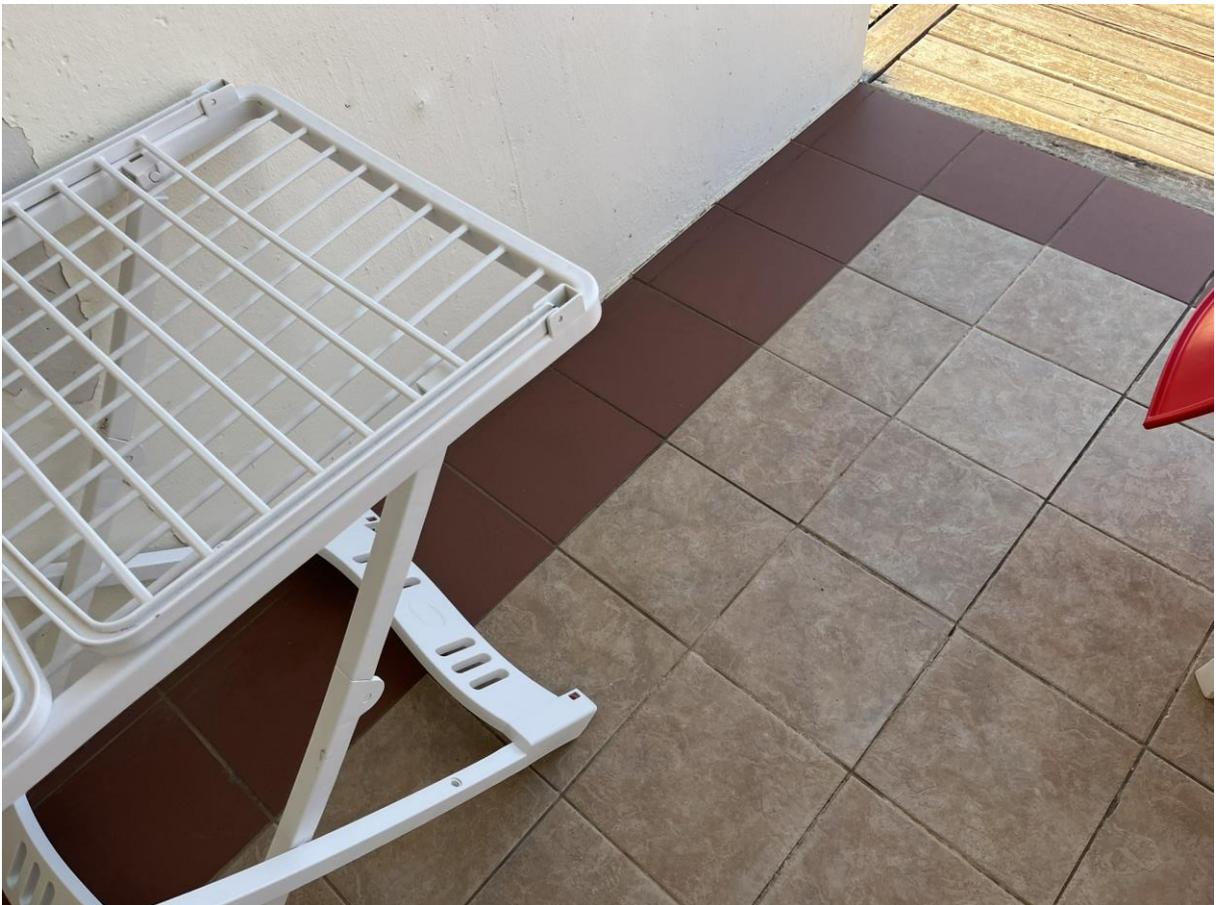
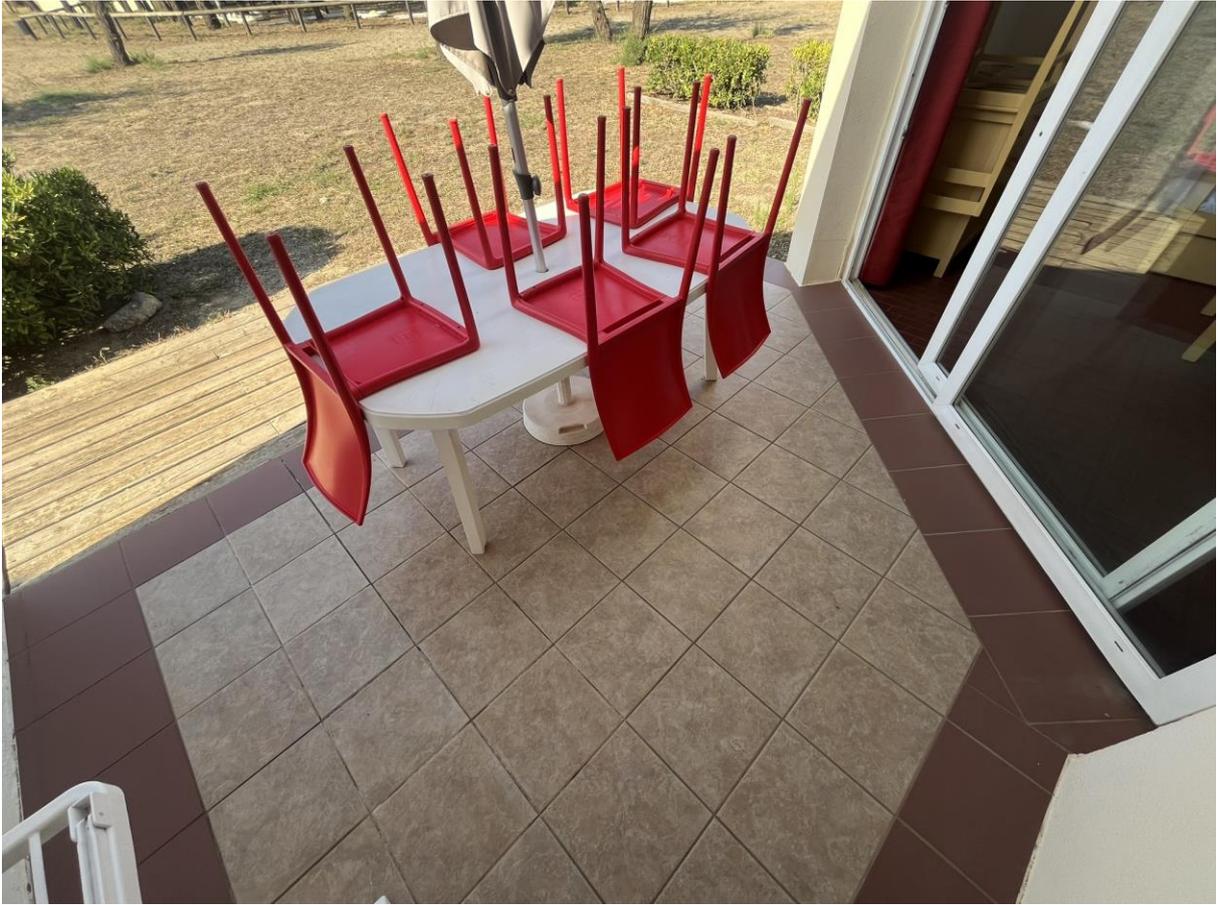
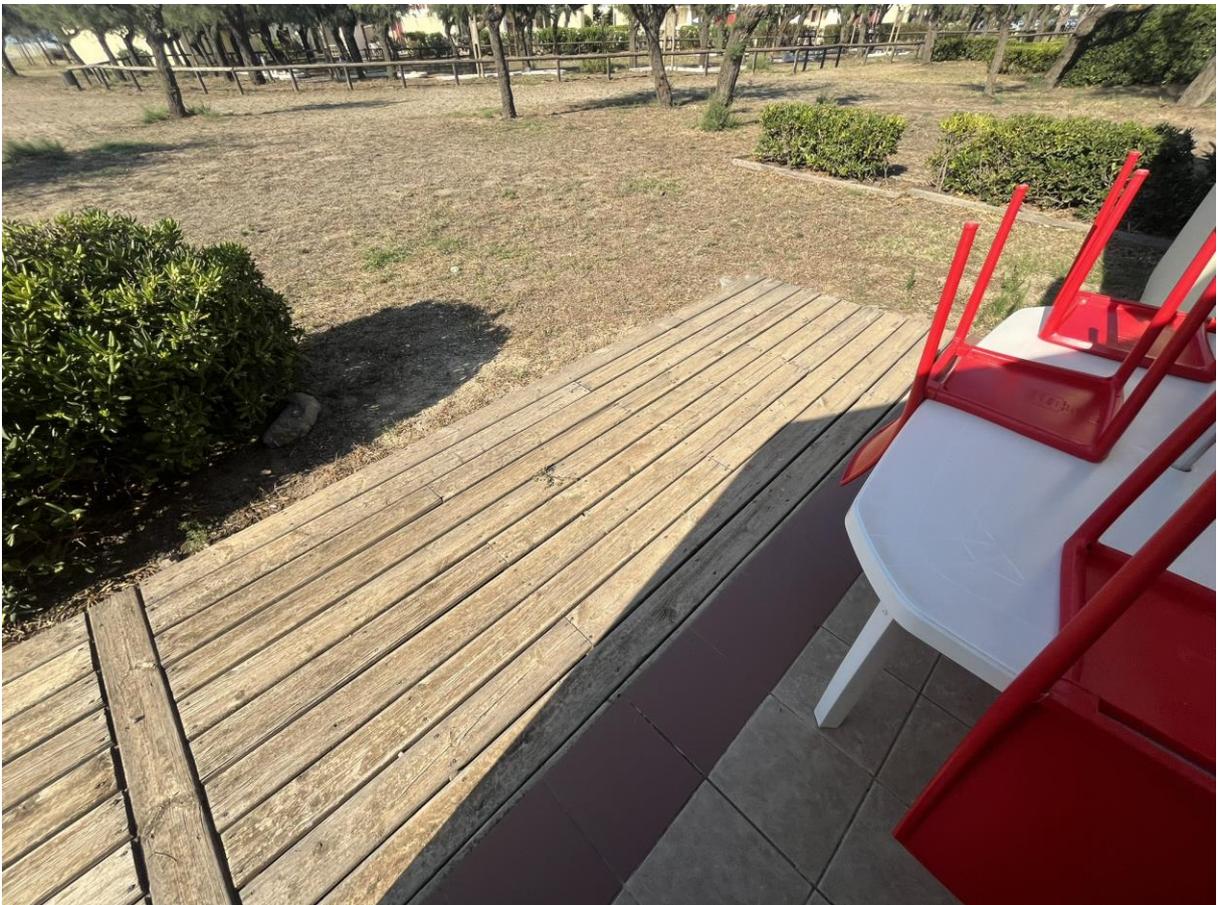
TERRASSE ET PARKING :

Le carrelage de la terrasse est dans un bon état d'usage, quelques joints de carrelage sont légèrement tachés. L'avancée en lames bois est dans un état moyen d'usage, absence de lasure, impacts et rayures.

L'avancée de toit est en mauvais état. La peinture sur les poutres est abimée et en mauvais état, traces de corrosion (proximité de la mer). La sous pente est en mauvais état, plusieurs décollements de peinture et corrosion.

Les murs sont dans un état moyen, le revêtement est abimé, plusieurs décollements de peintures, cloques, légères fissures, coulures. Ravalement nécessaire mais pas de dommage structurel visible. Présence de bouches d'aération.

L'encadrement de la baie vitrée en mauvais état, la peinture se décolle et cloque à plusieurs endroits.

La baie vitrée PV double vitrage est maintenue dans un mauvais état d'usage, le vitrage est en bon état, mais il est pratiquement impossible de faire coulisser les vantaux.

L'appui de fenêtre est dans un état moyen la peinture est à reprendre aux angles.
