PROCES VERBAL DESCRIPTIF DE BIEN

EXPEDITION (CREDIT FONCIER DE FRANCE / [REDACTED])
Bien immobilier : GRUISSAN (11430) Les Aiguades – LOT 300

Lot 300 : Bâtiment 43, au rez-de-chaussée, un appartement de type 2 P-T2 avec la jouissance exclusive d'une terrasse et d'un parking n°106.

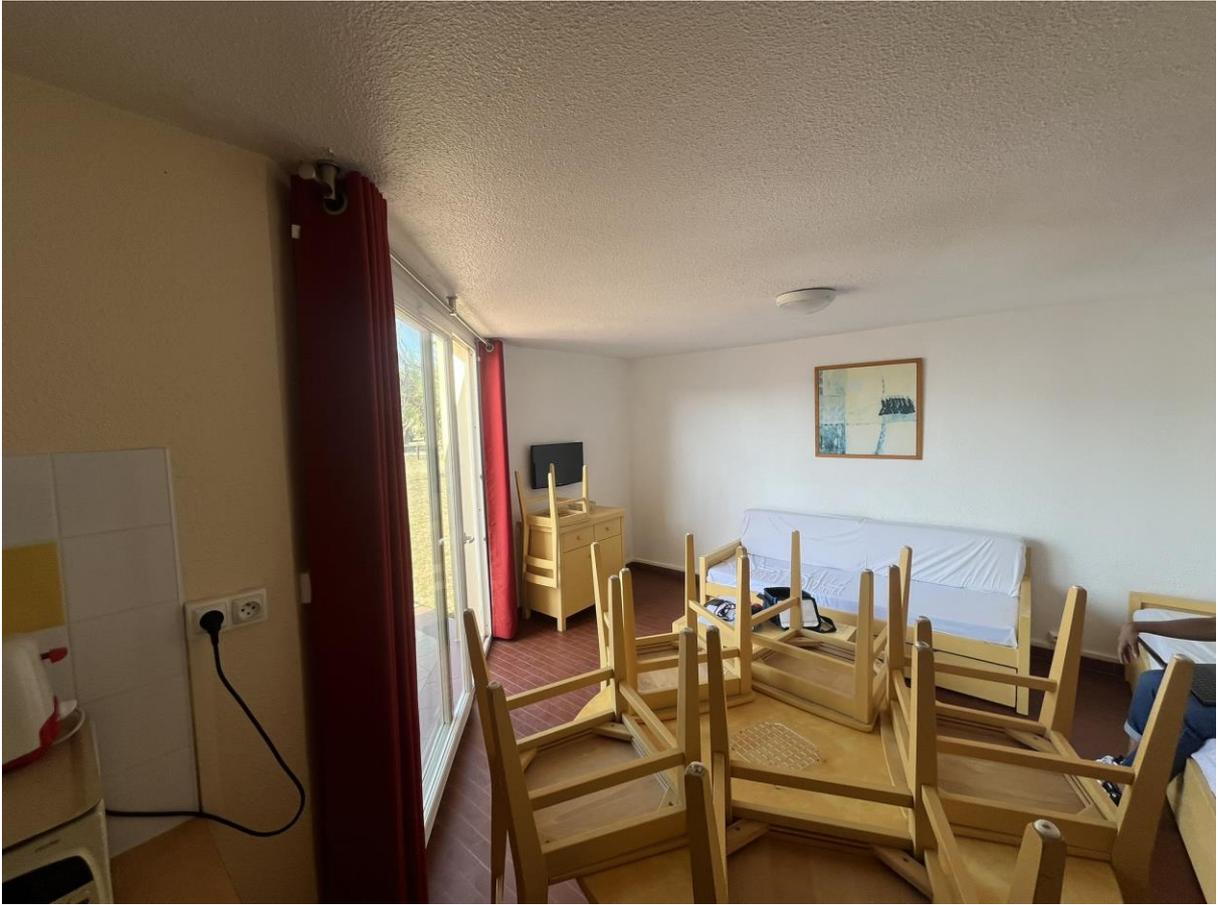
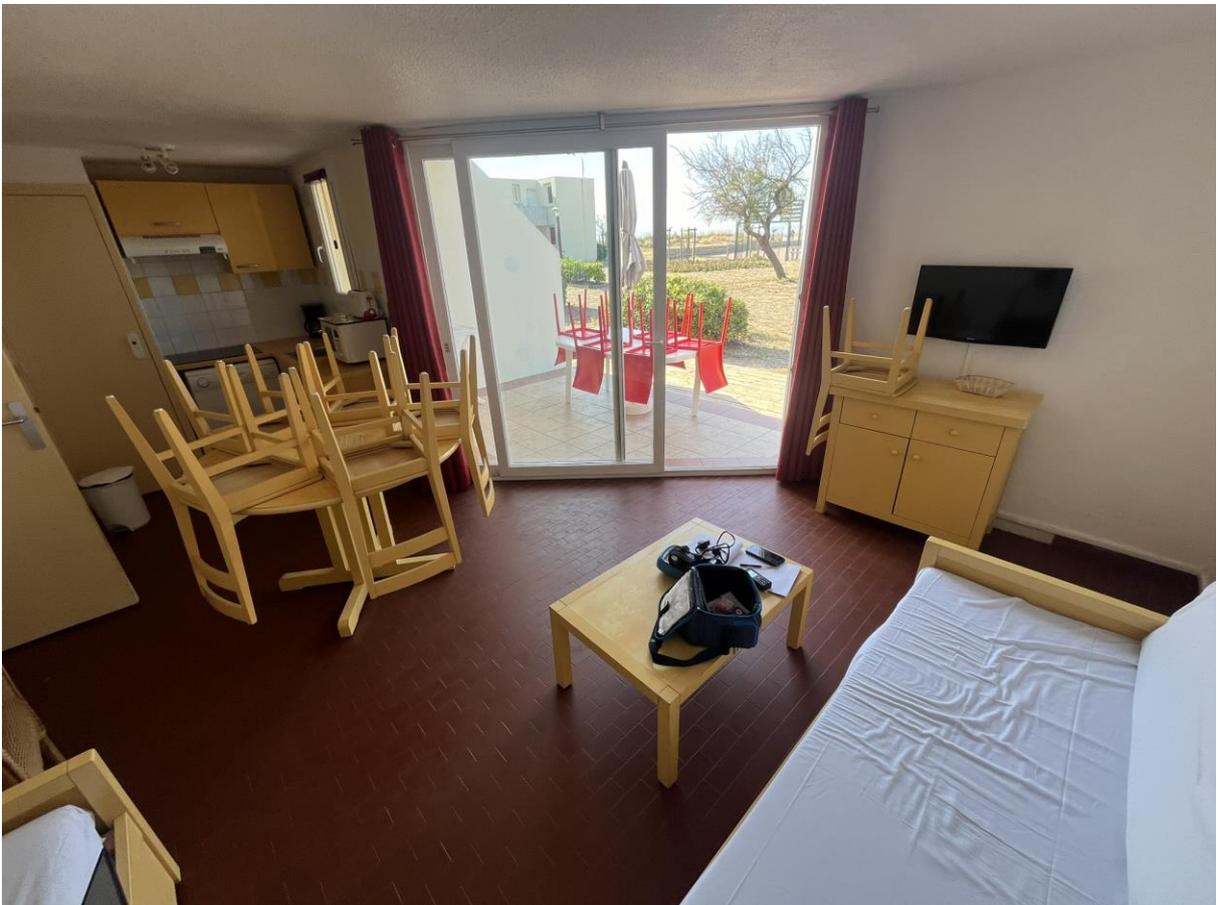
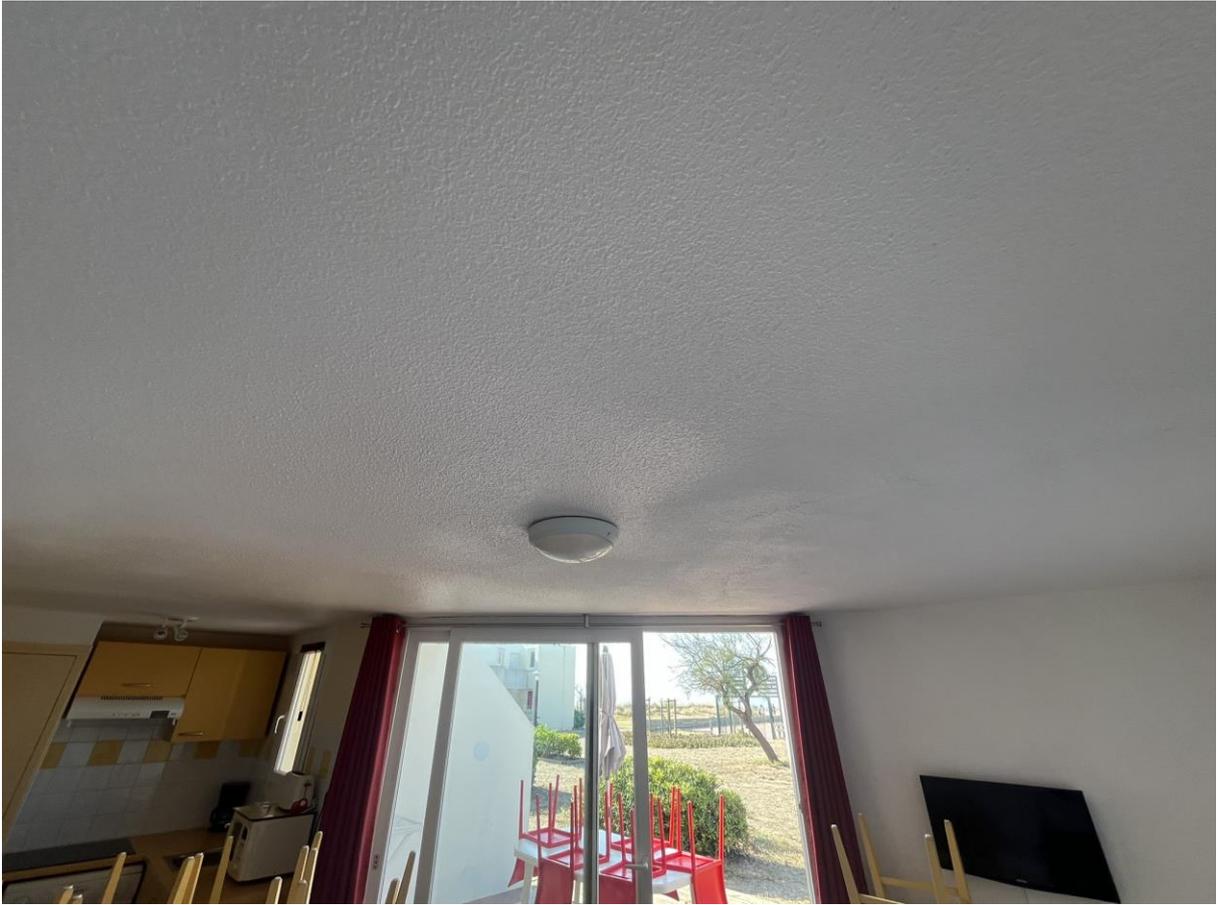
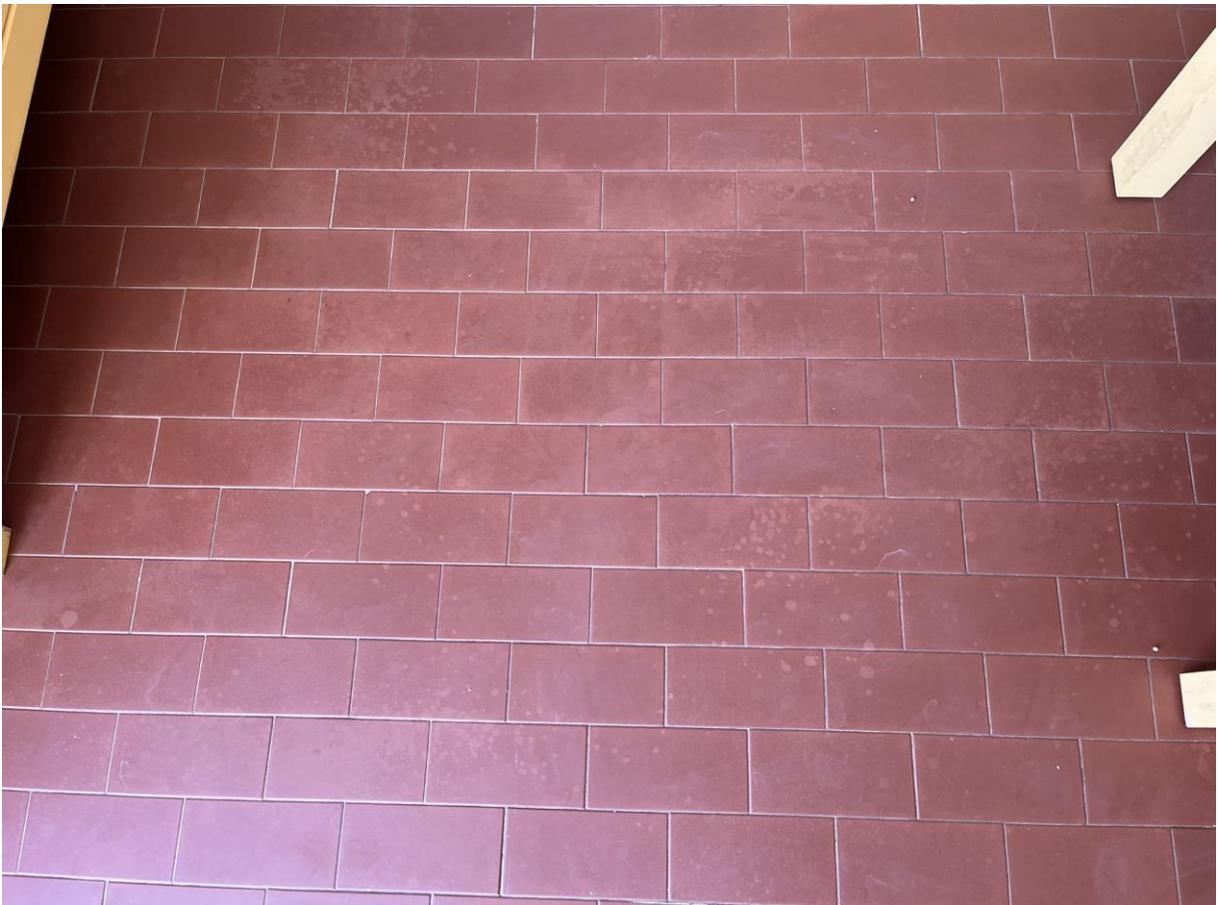
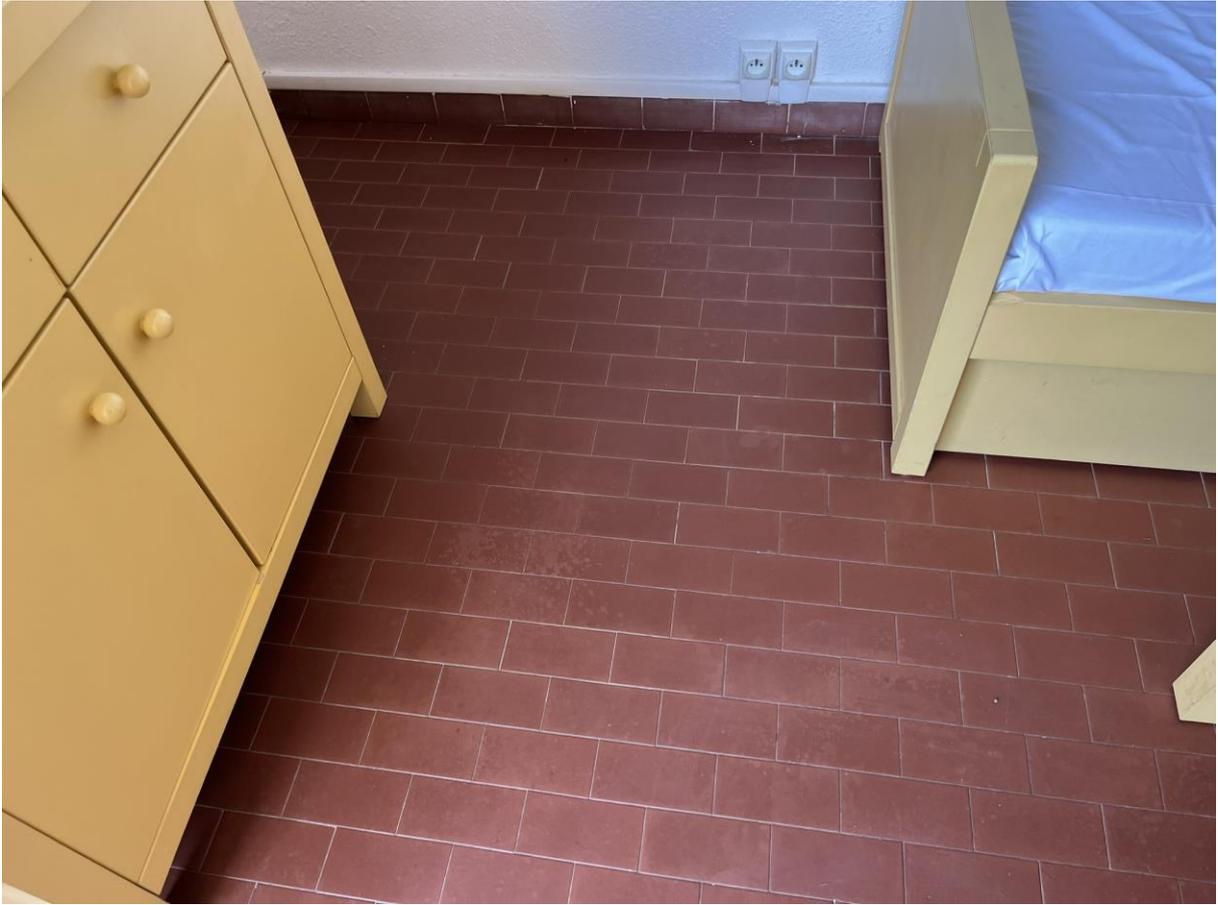
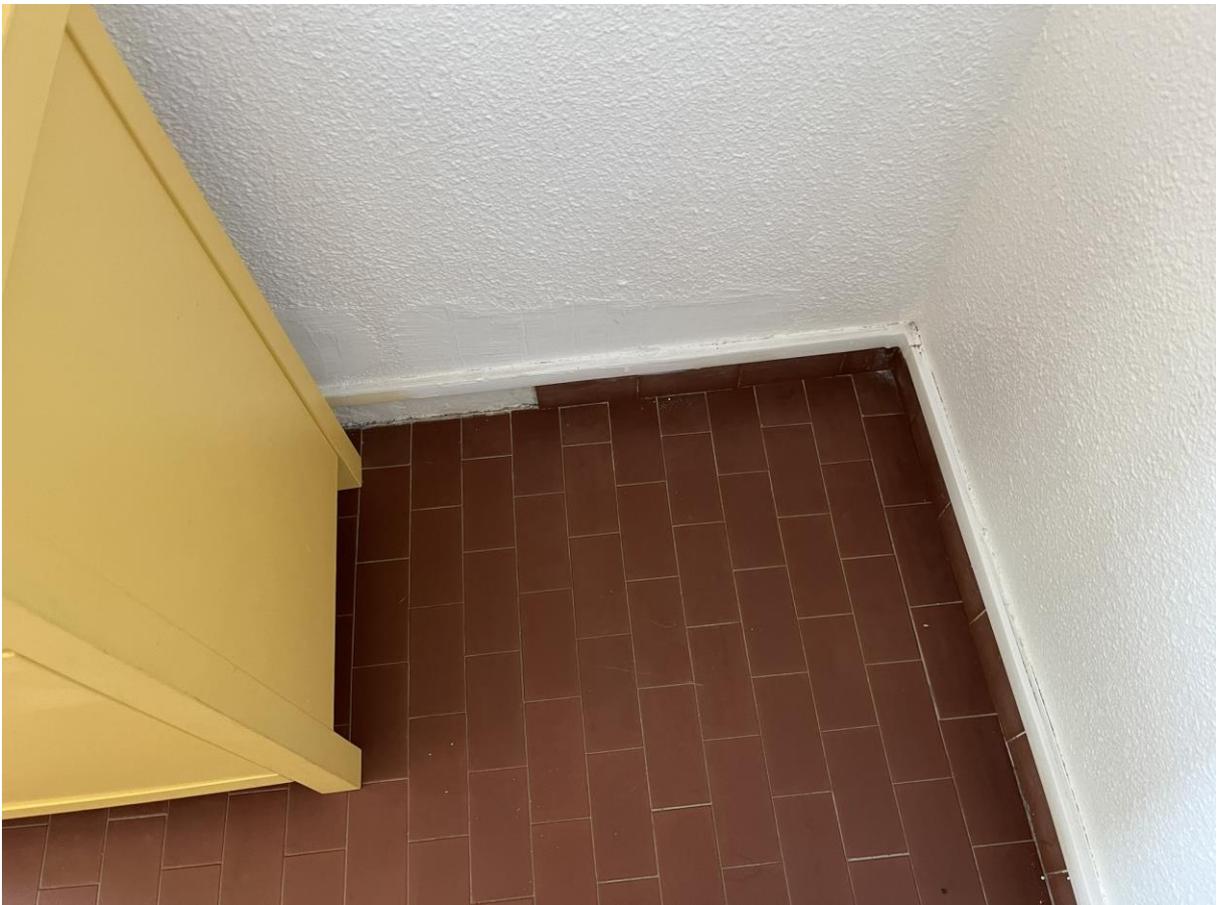
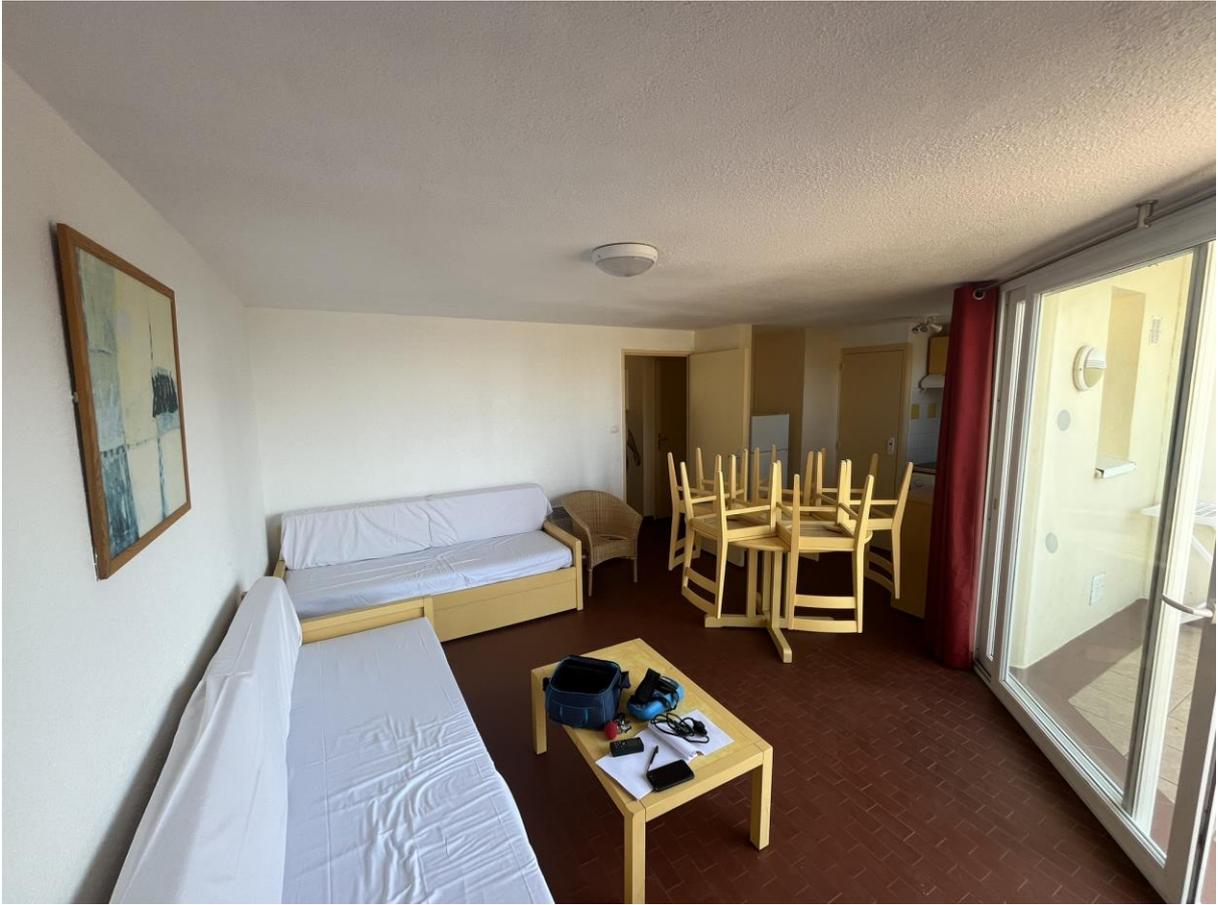
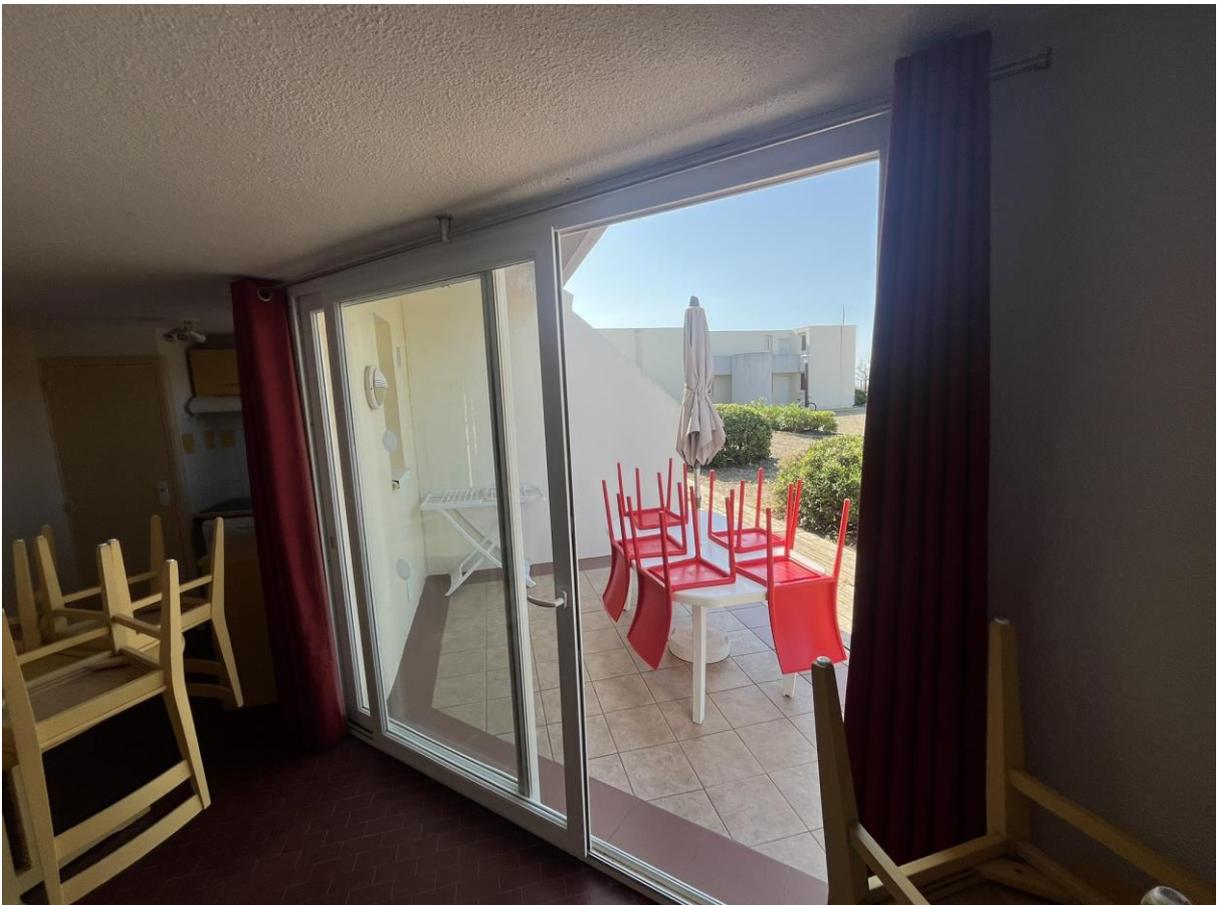
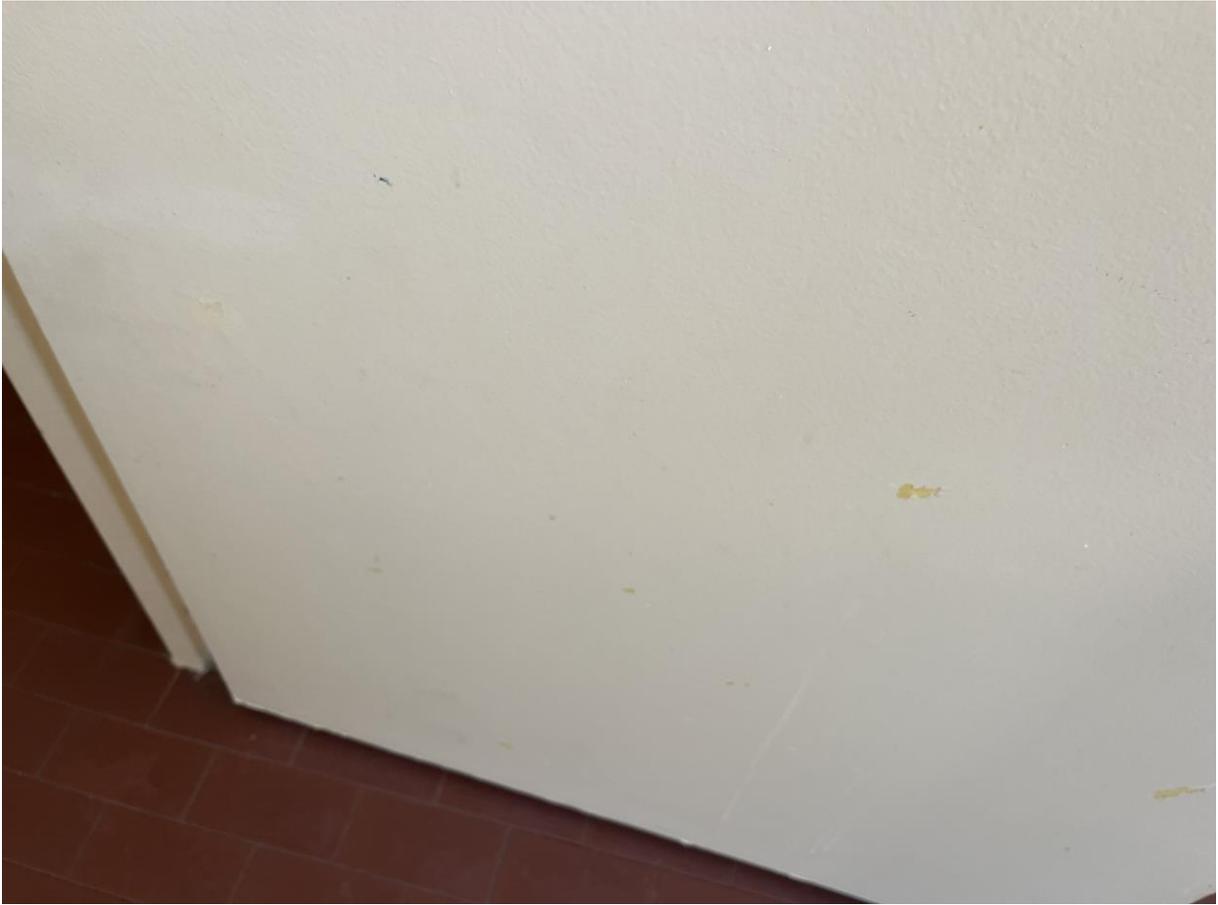
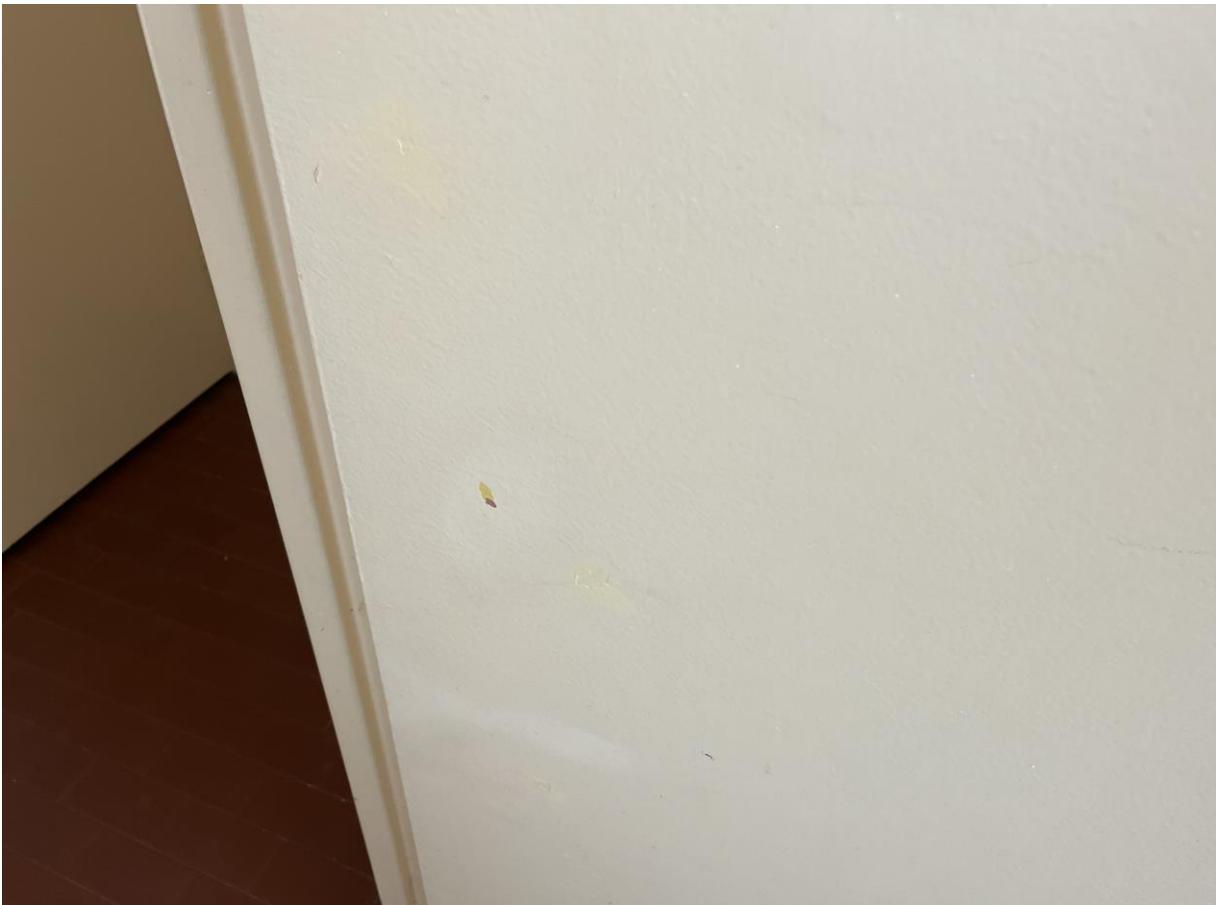
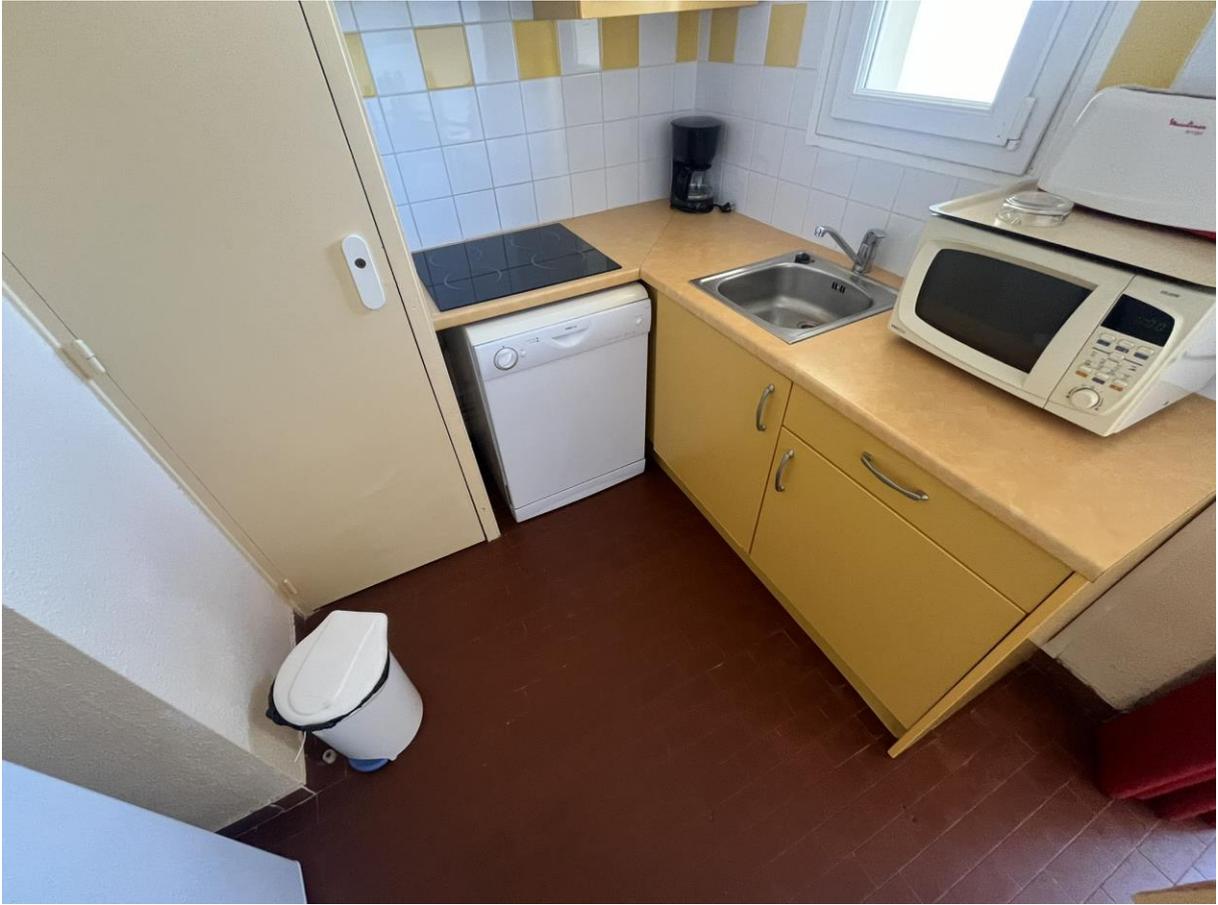
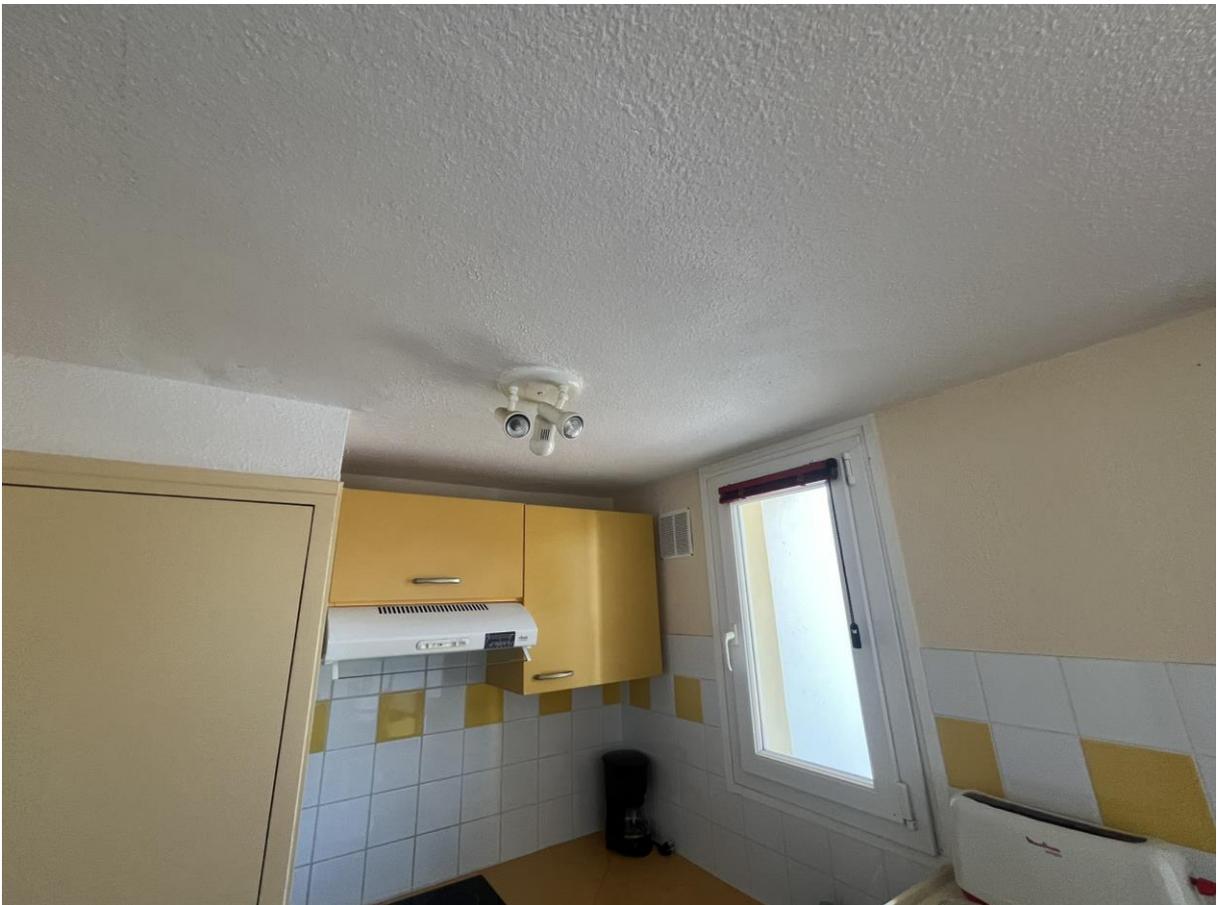
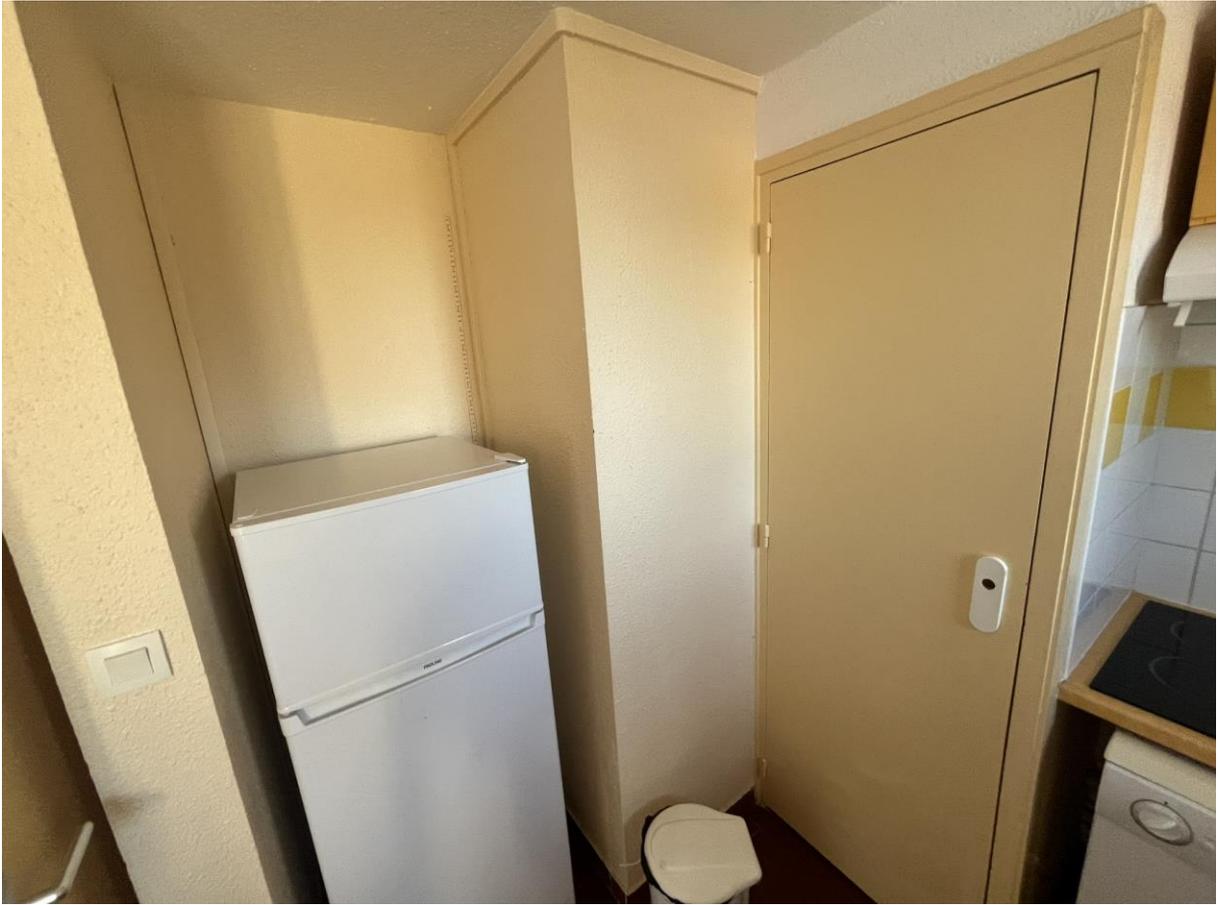
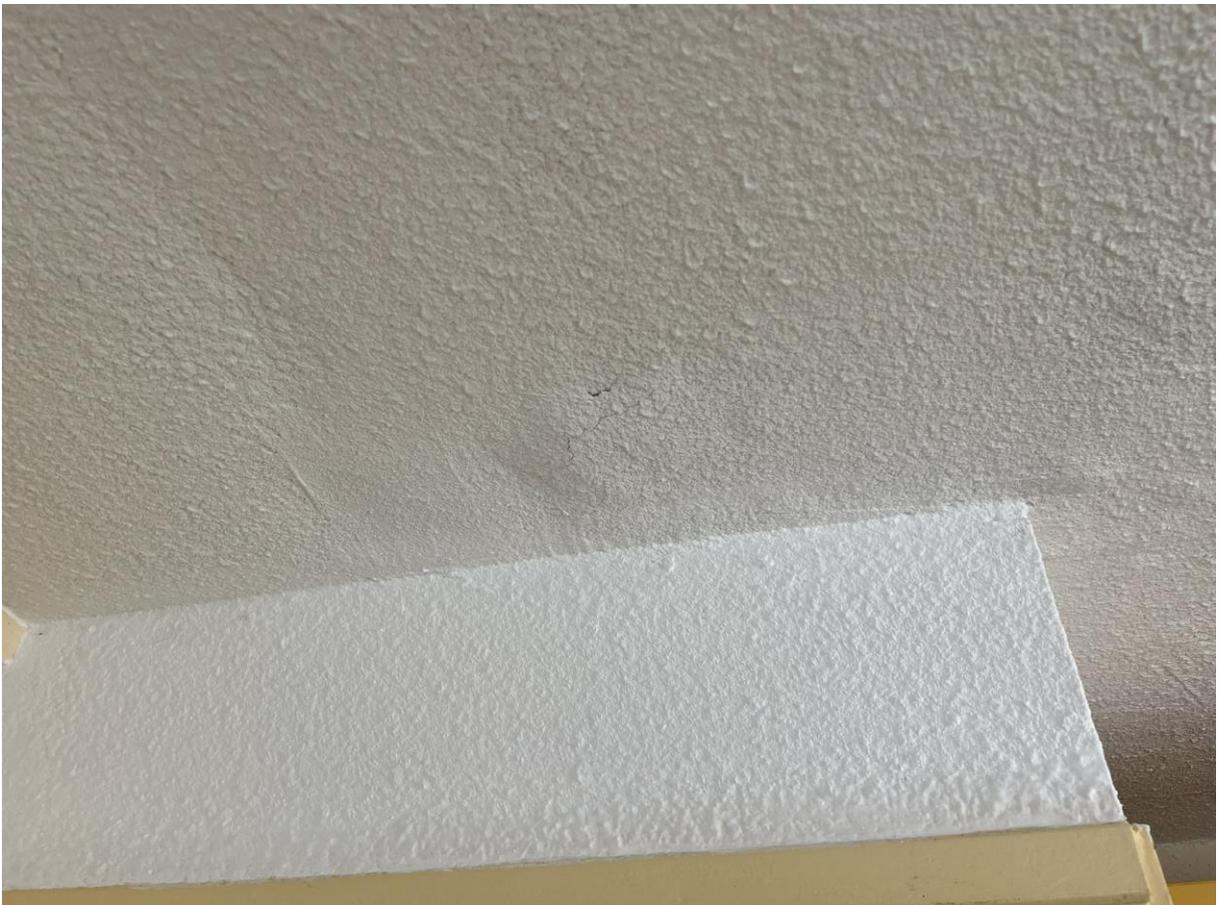
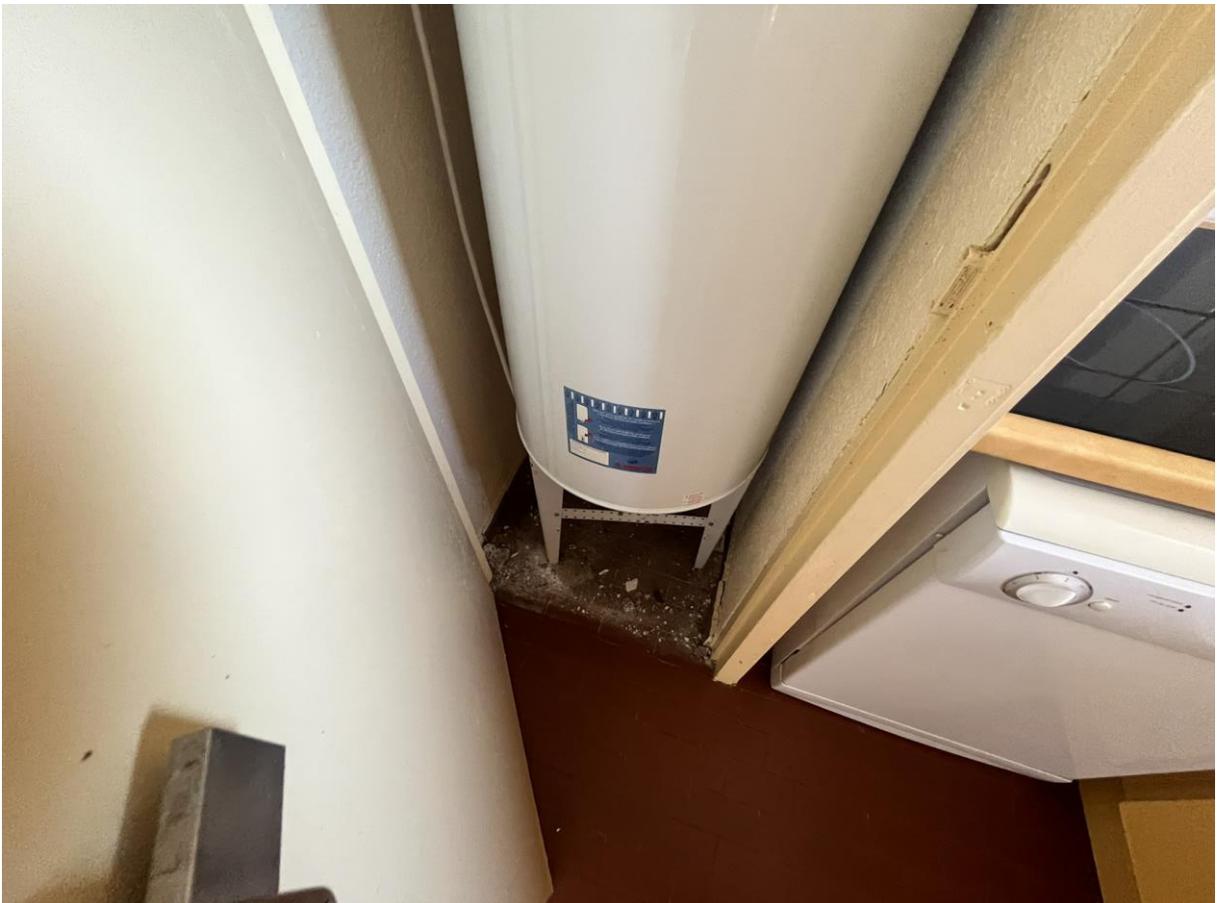
PIECE A VIVRE AVEC ESPACE CUISINE :

Le sol et les plinthes sont en carrelés l'ensemble est maintenu dans un état correct d'entretien, quelques taches et éclats, une plinthe manquante.

Le plafond crépi et se trouve dans un bon état d'entretien, à noter toutefois un bombement et craquelures de l'enduit dans la cuisine. L'ensemble des plafonniers sont fonctionnels.

Les murs et cloisons crépis sont laissés dans un bon état, je relève plusieurs légères traces de frottements et impacts.

La pièce est dotée d'une baie vitrée PV double vitrage qui est maintenue dans un mauvais état d'usage, le vitrage est en bon état, mais il est pratiquement impossible de faire coulisser les vantaux.

La porte séparative est dans un état correct, quelques taches et projections.

La pièce est meublée. La pièce dispose d'un placard abritant un chauffe-eau, mauvais état, peinture largement dégradée, chauffe-eau dans un état d'usage.

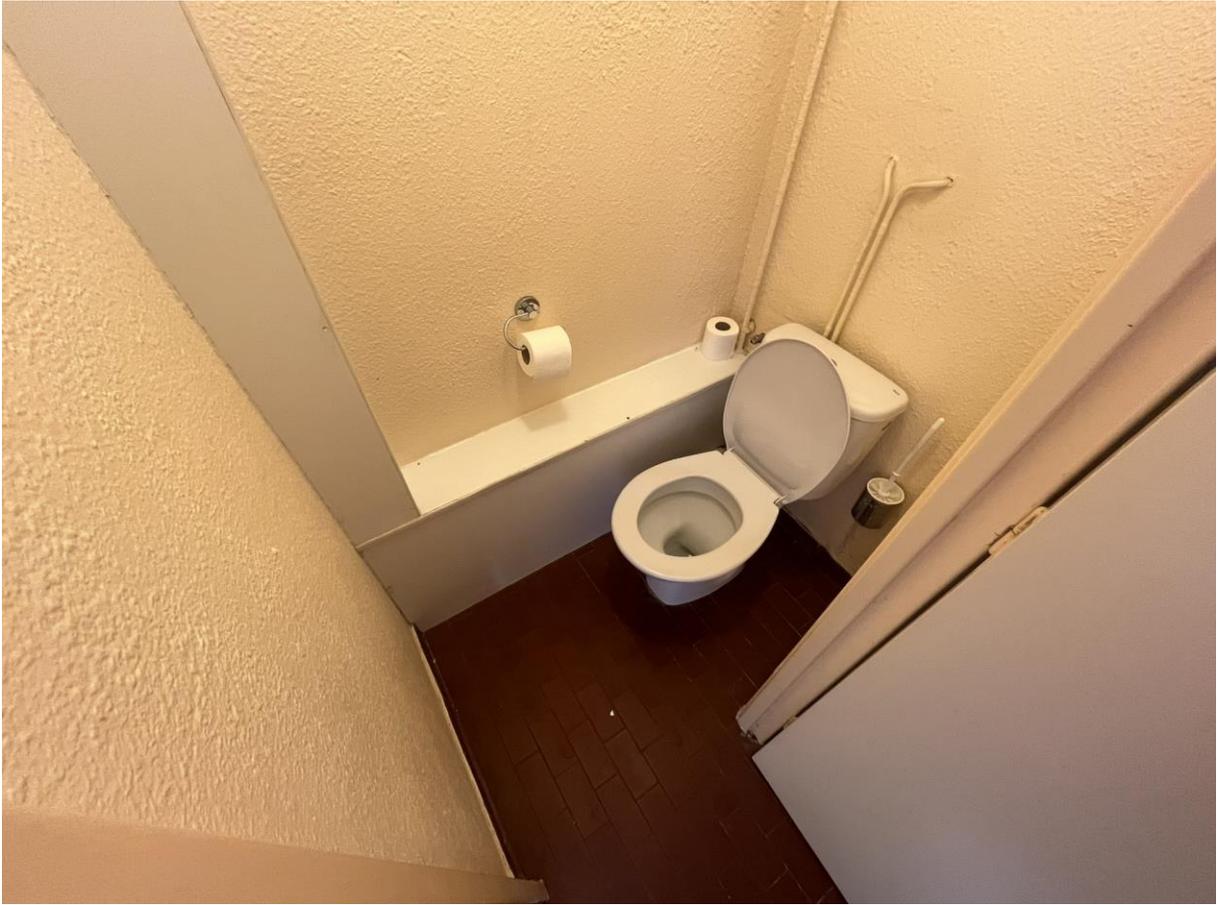
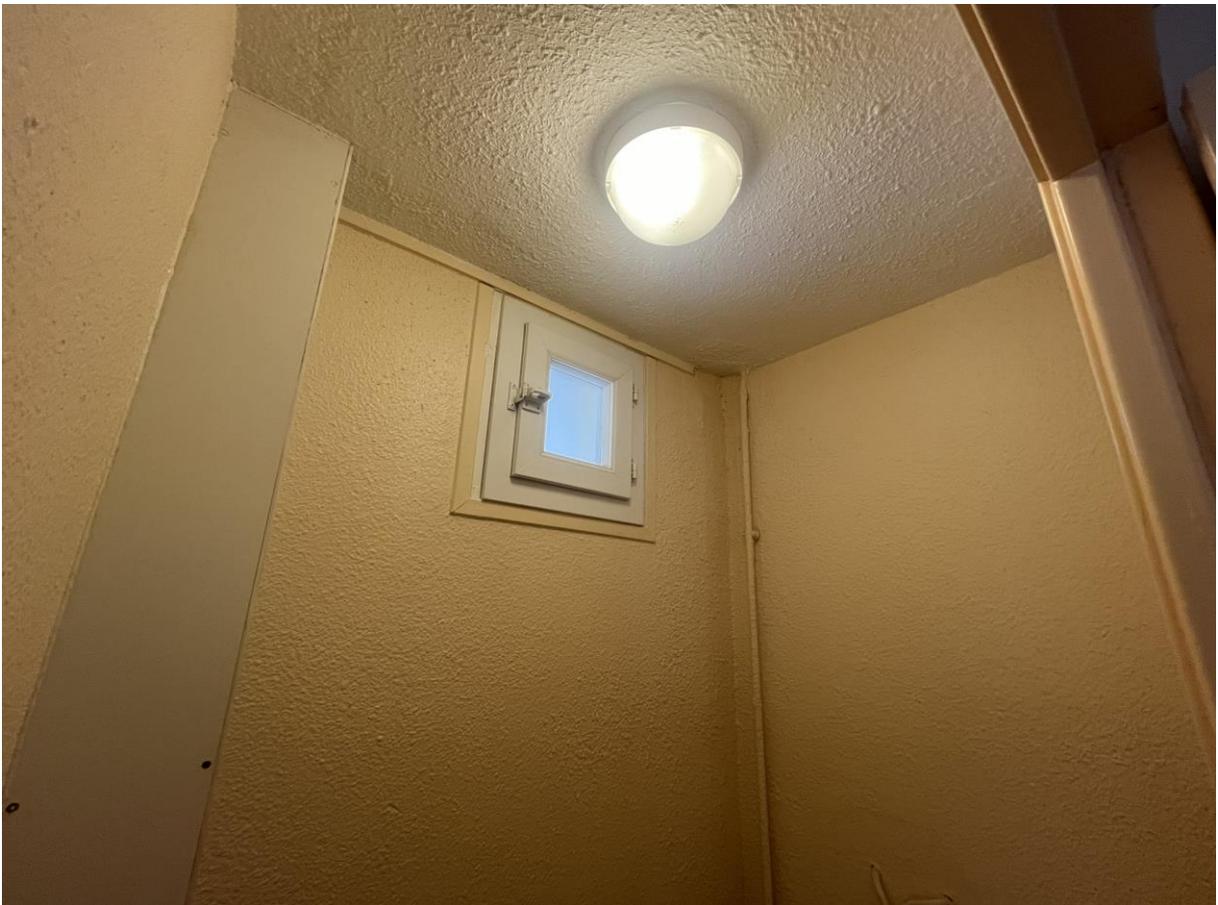
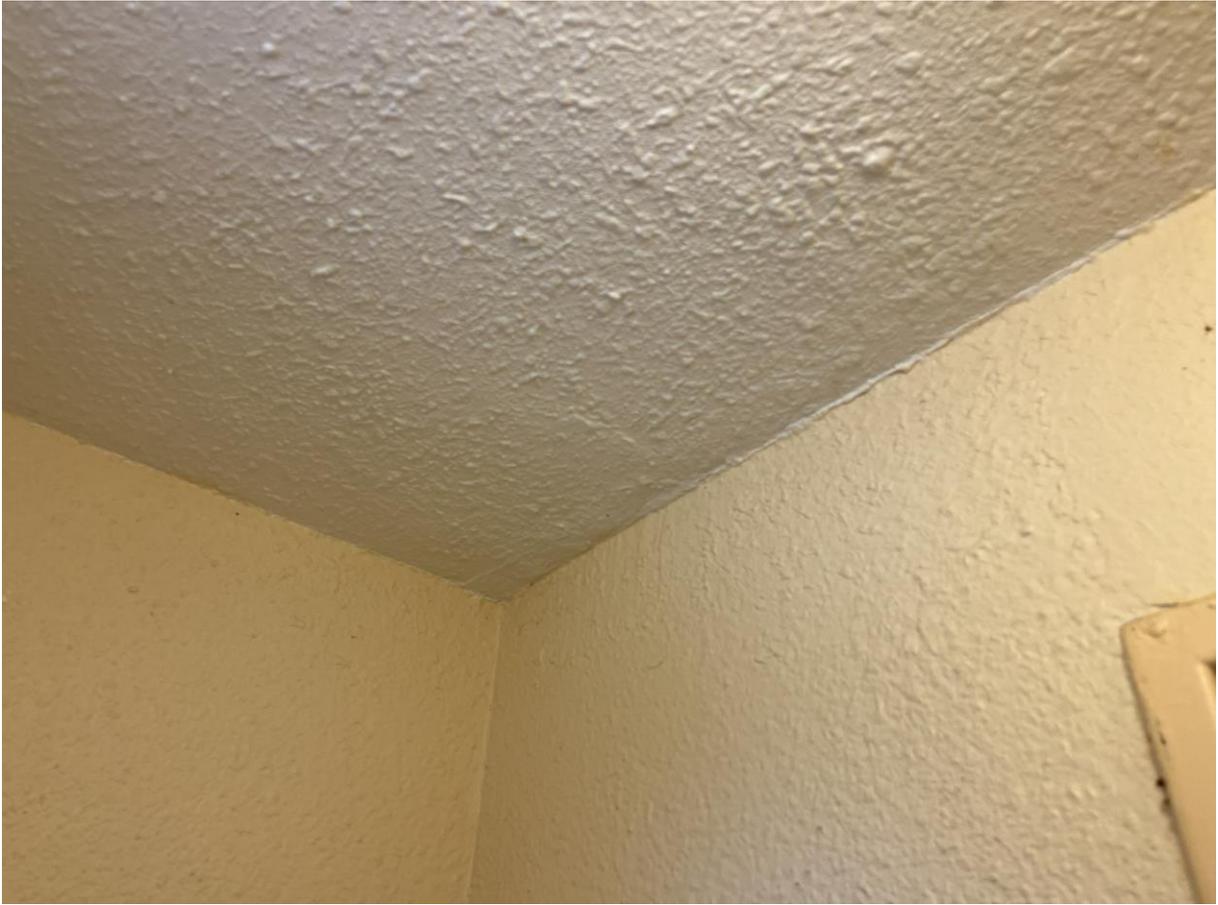
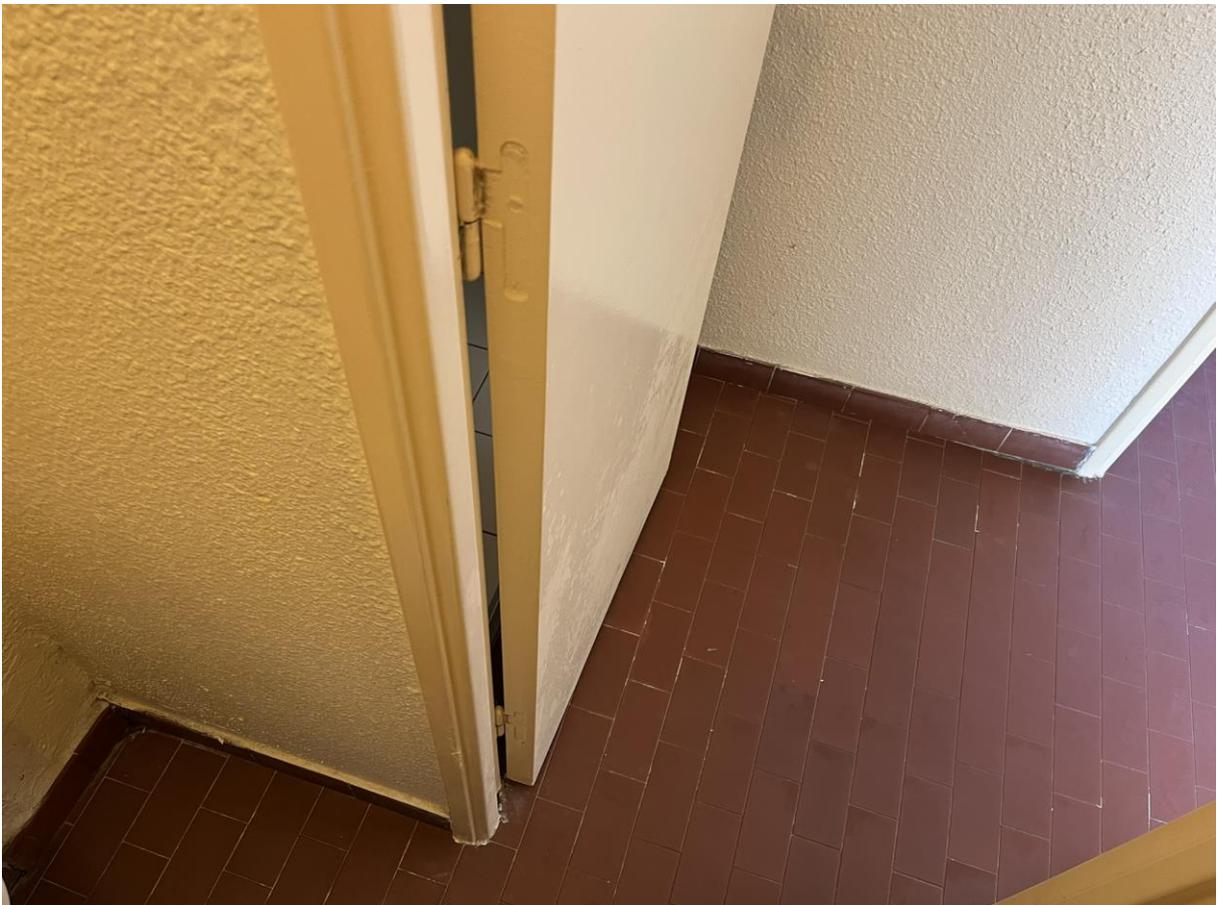
W-C :

Le sol et les plinthes sont en carrelés l'ensemble est maintenu dans un état correct d'entretien, quelques taches.

Le plafond crépi et se trouve dans un bon état d'entretien, absence de VMC. Le plafonnier est fonctionnel.

Les murs et cloisons crépis sont laissés dans un état correct, je relève quelques légères traces de frottements et légères taches.

La porte séparative est dans un état correct, taches à proximité du sol.

La pièce est également dotée d'un W-C sur pied en état correct, quelques traces de calcaire.
