PROCES VERBAL DESCRIPTIF DE BIEN

EXPEDITION (CREDIT FONCIER DE FRANCE / [REDACTED])
Bien immobilier : GRUISSAN (11430) Les Aiguades – LOT 300

Lot 300 : Bâtiment 43, au rez-de-chaussée, un appartement de type 2 P-T2 avec la jouissance exclusive d'une terrasse et d'un parking n°106.

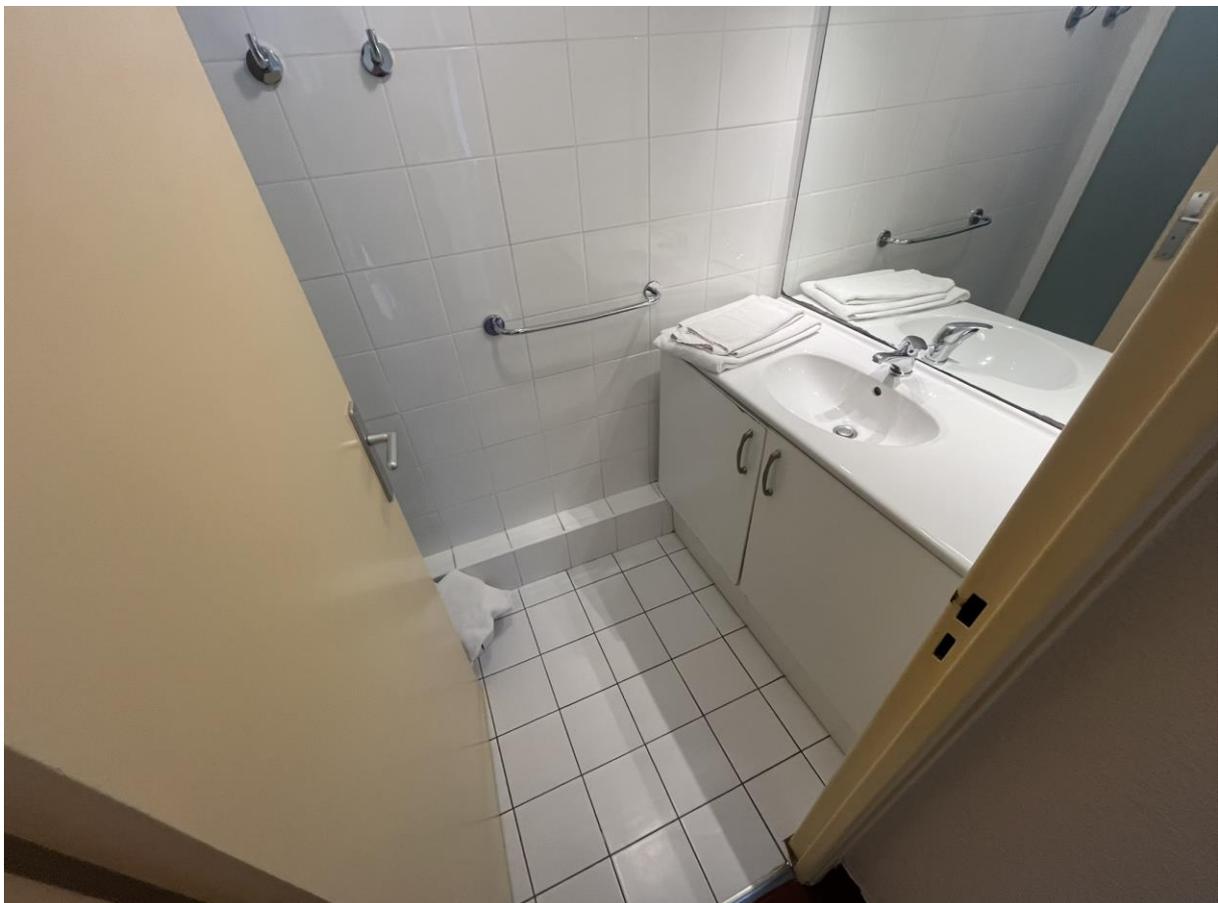
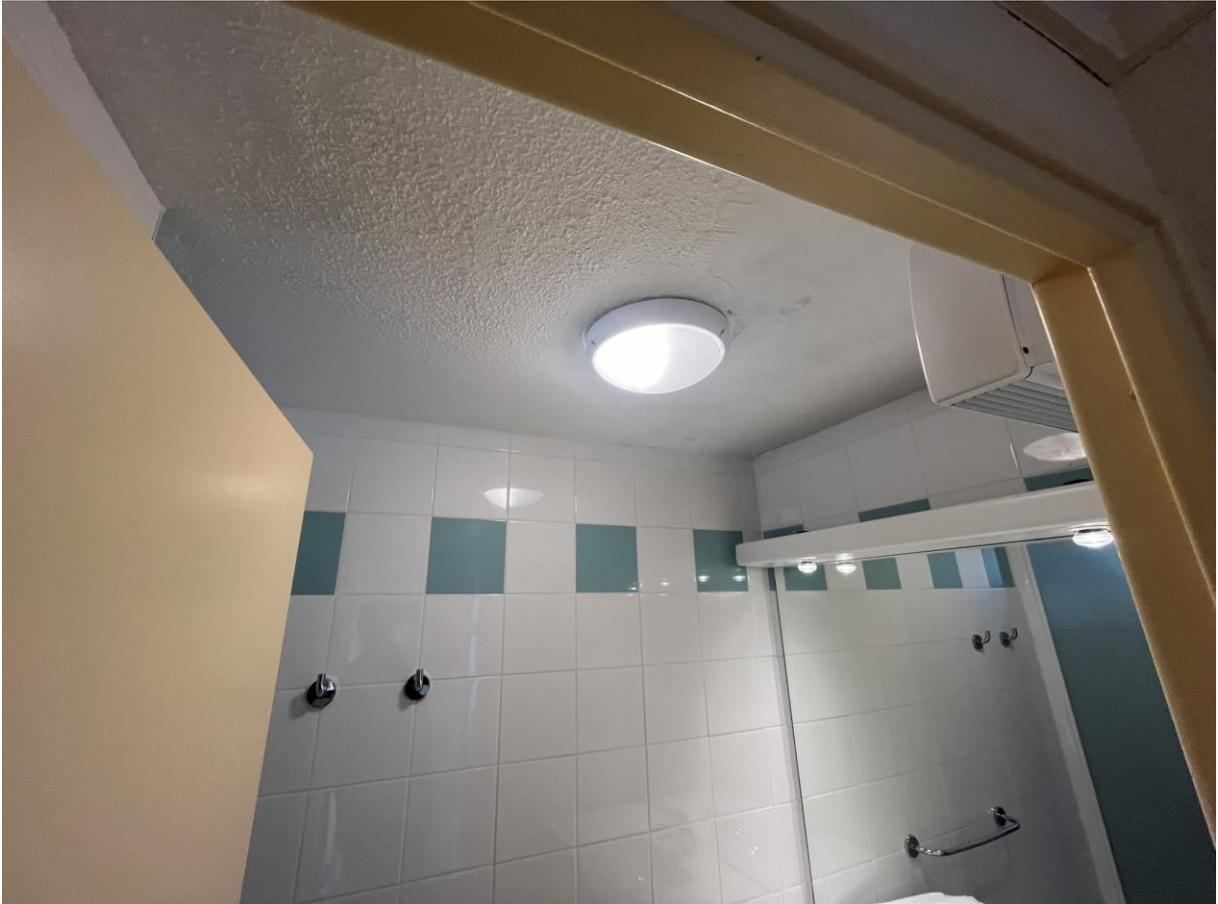
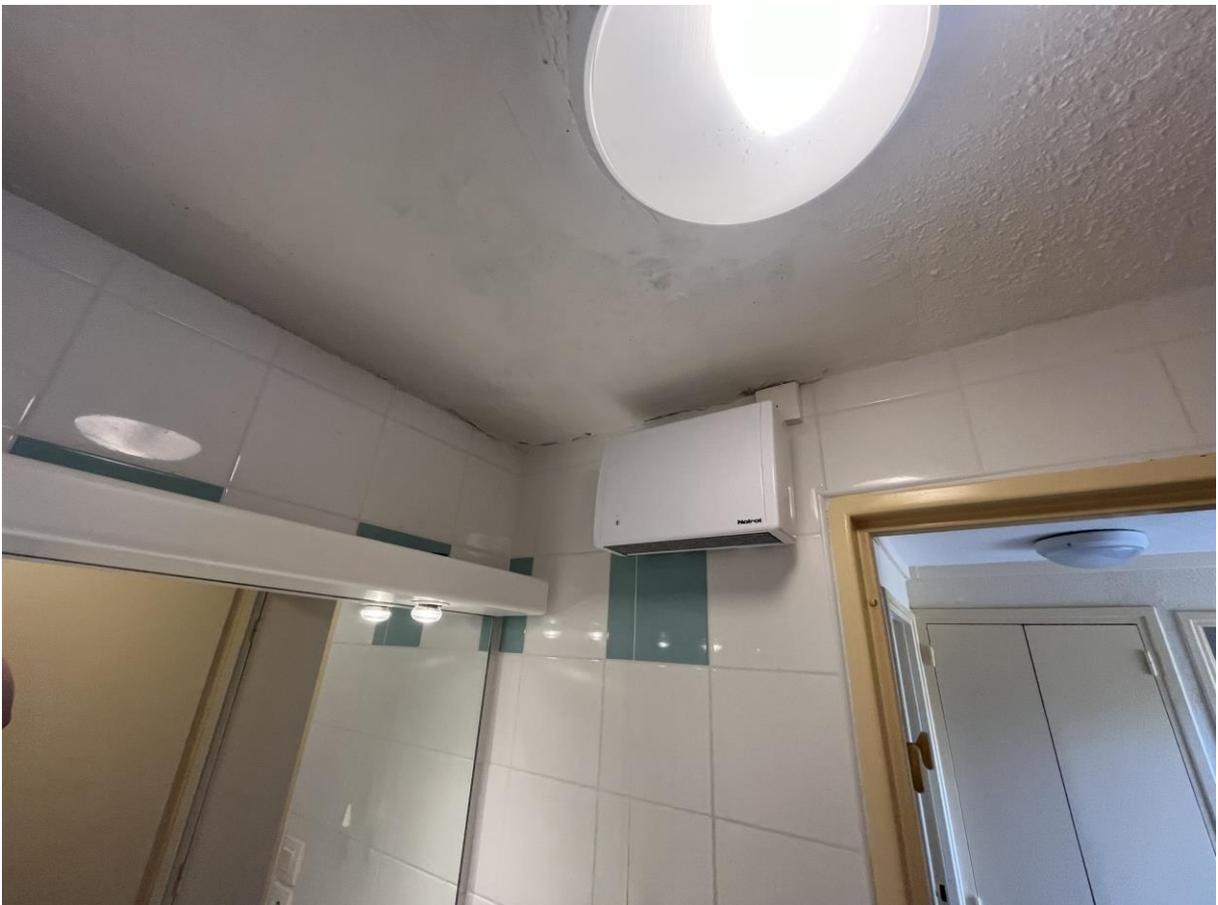
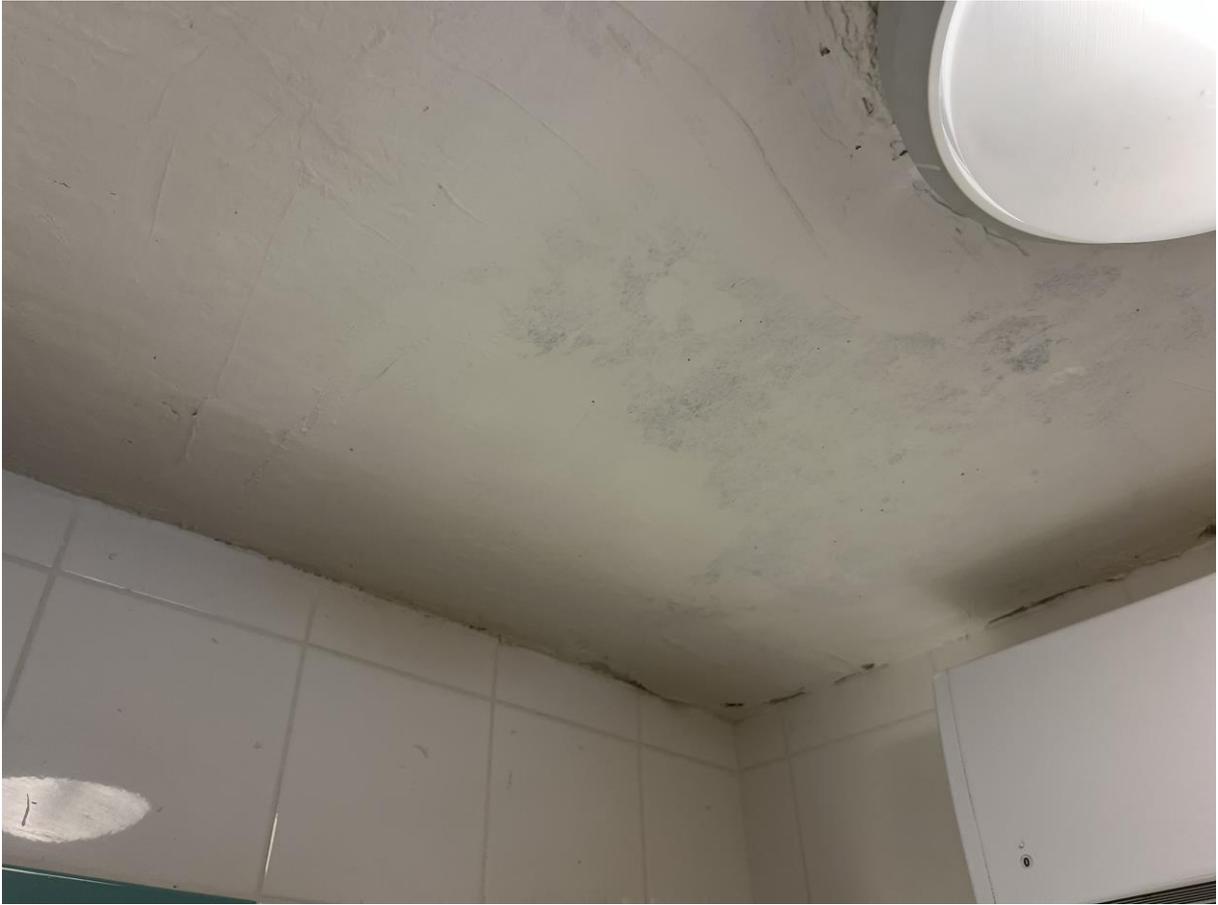
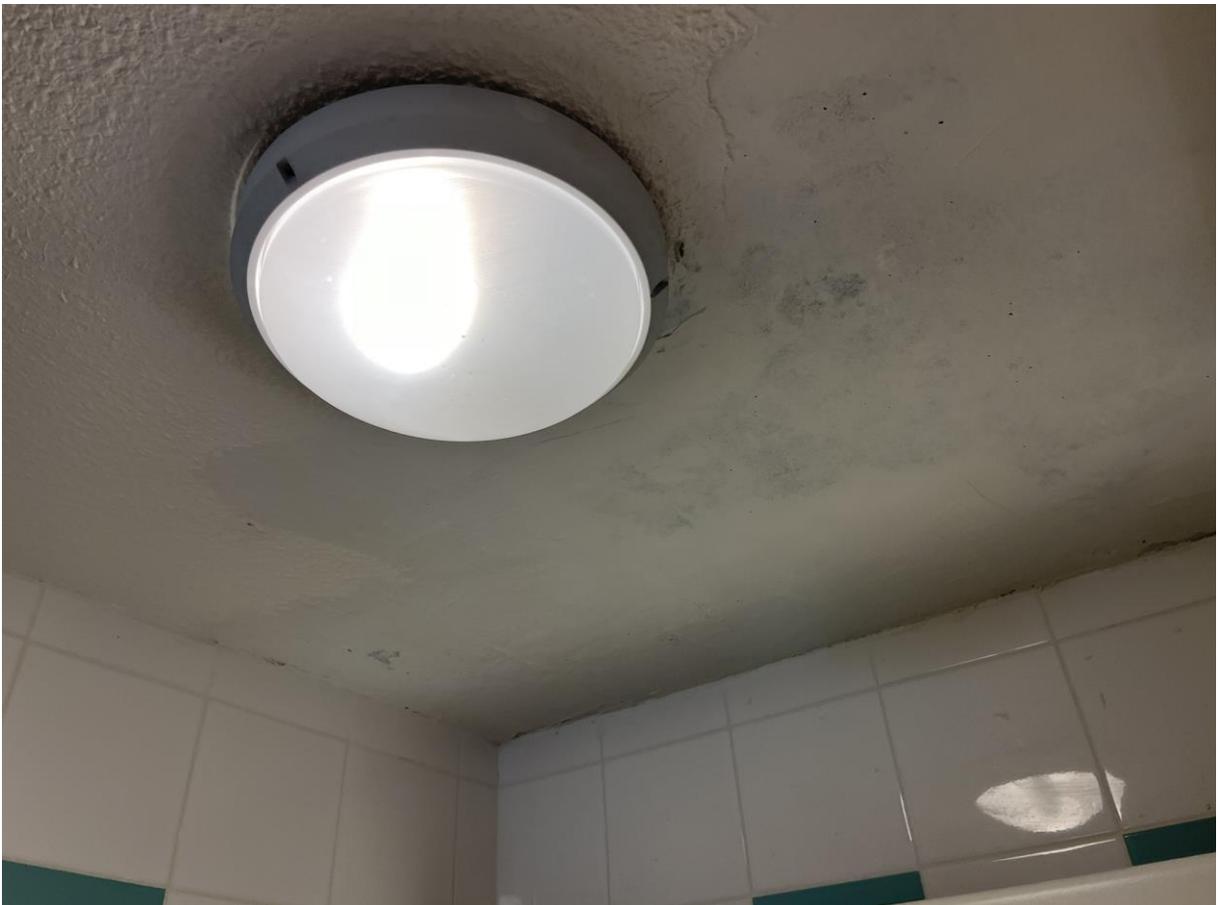
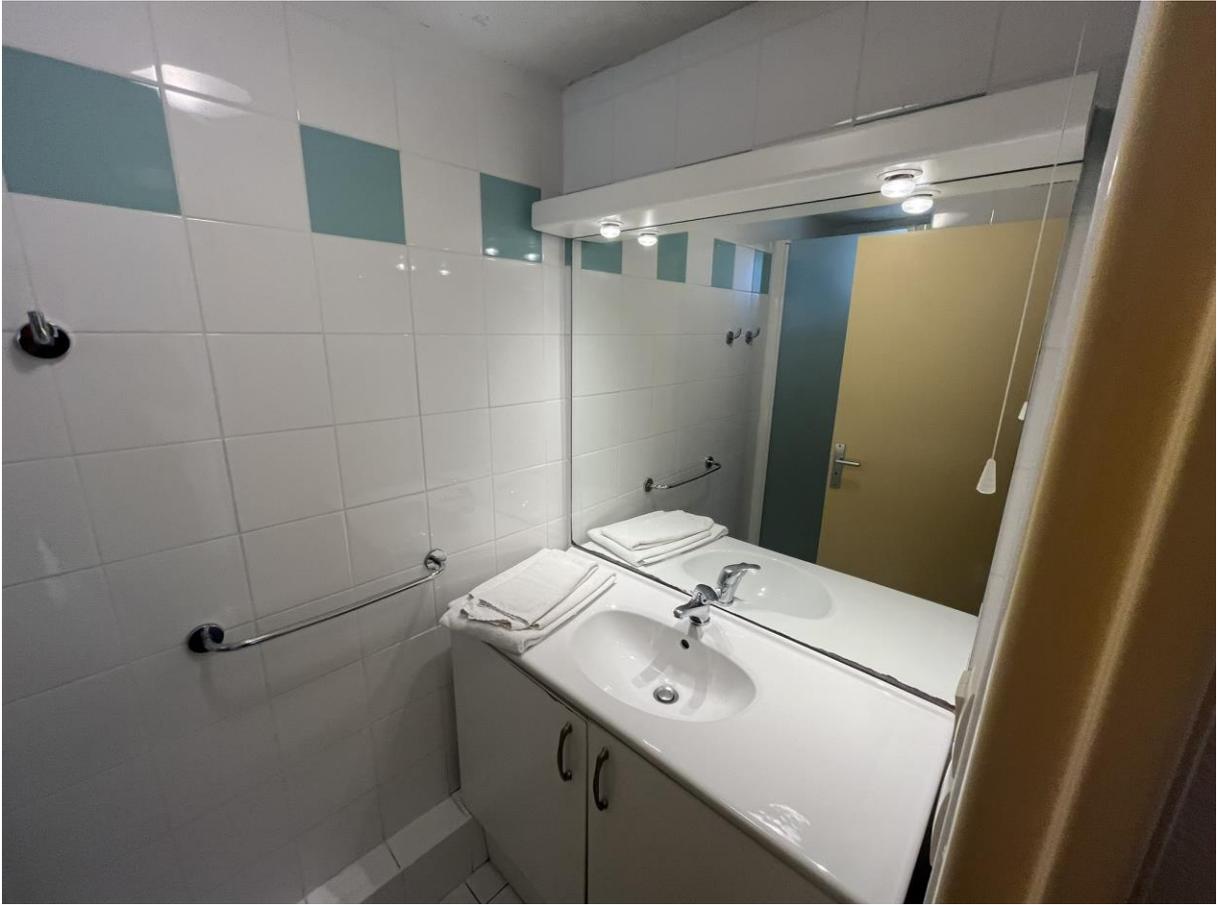
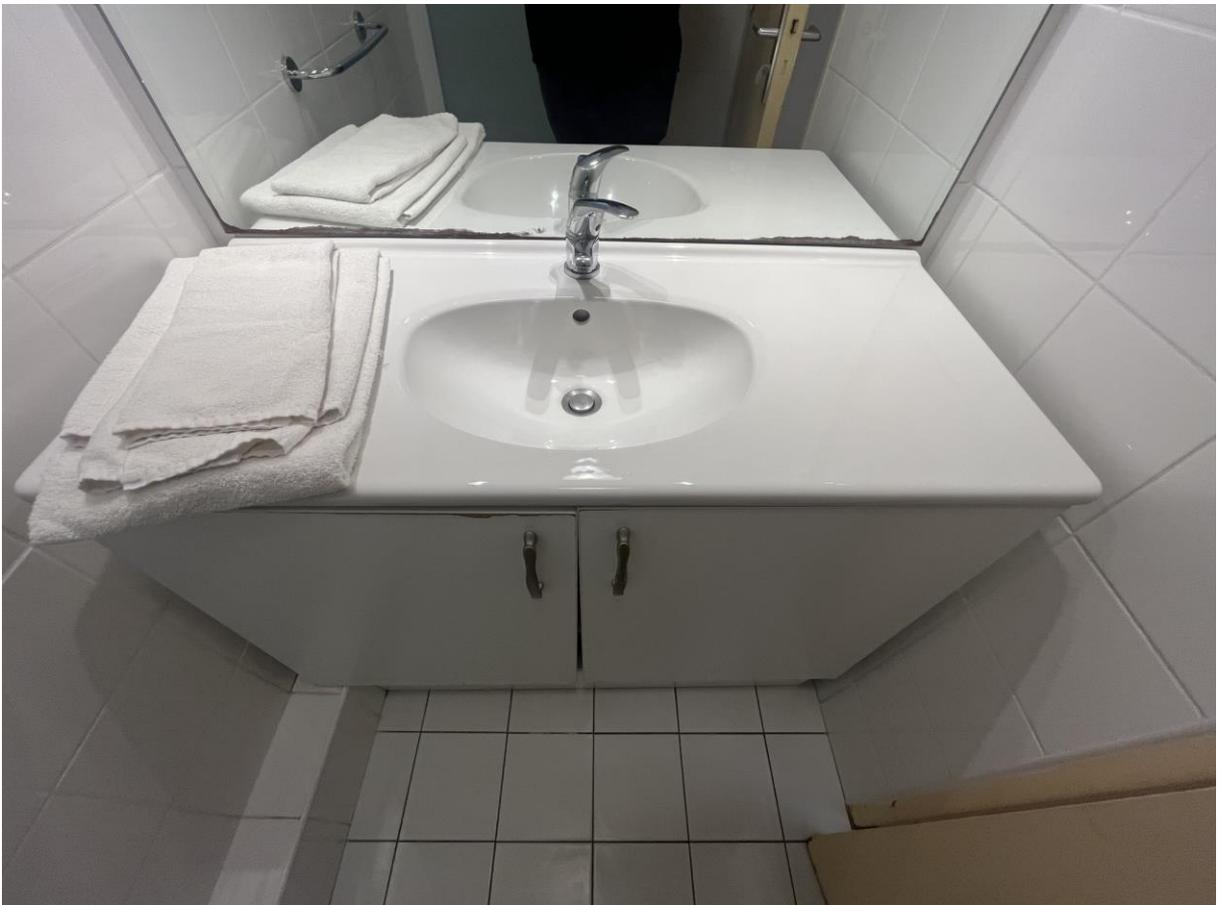
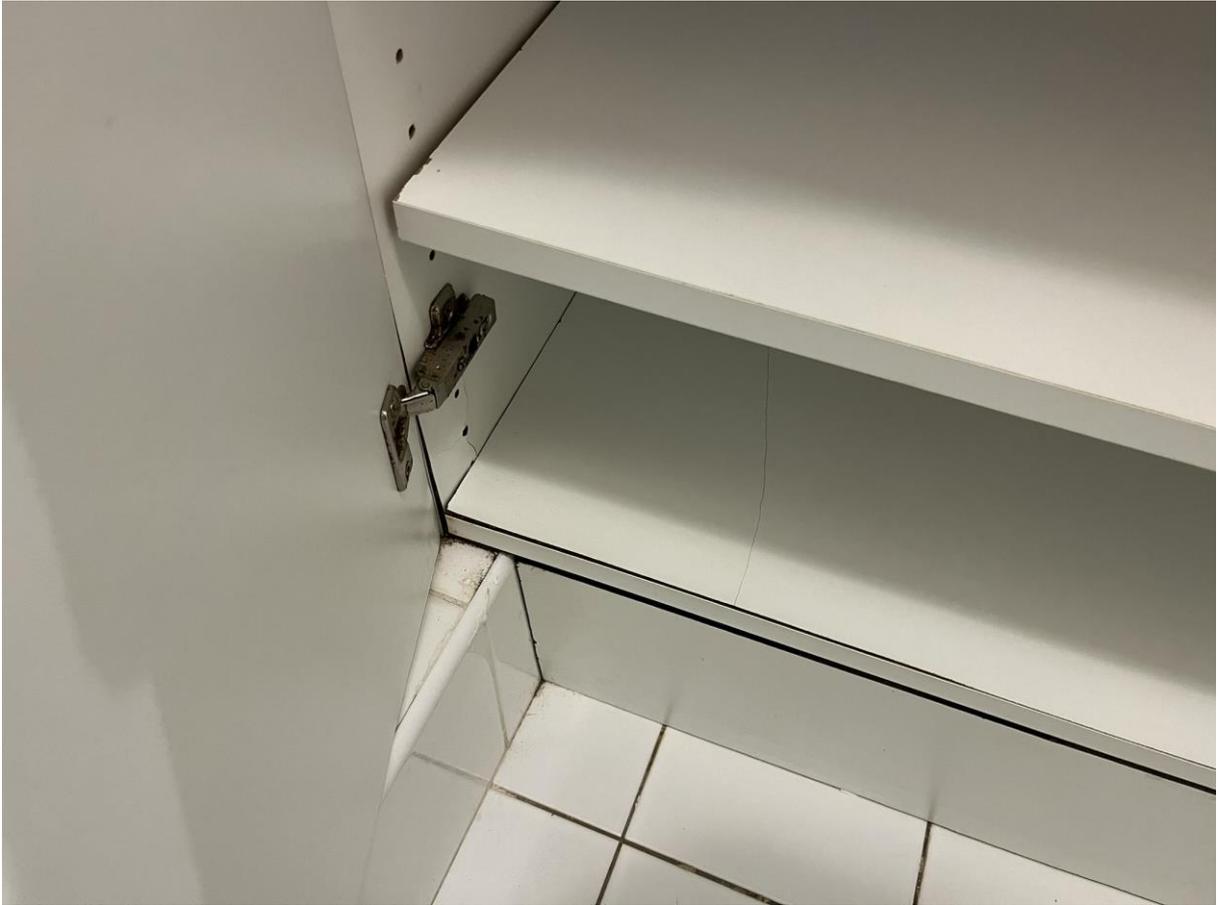
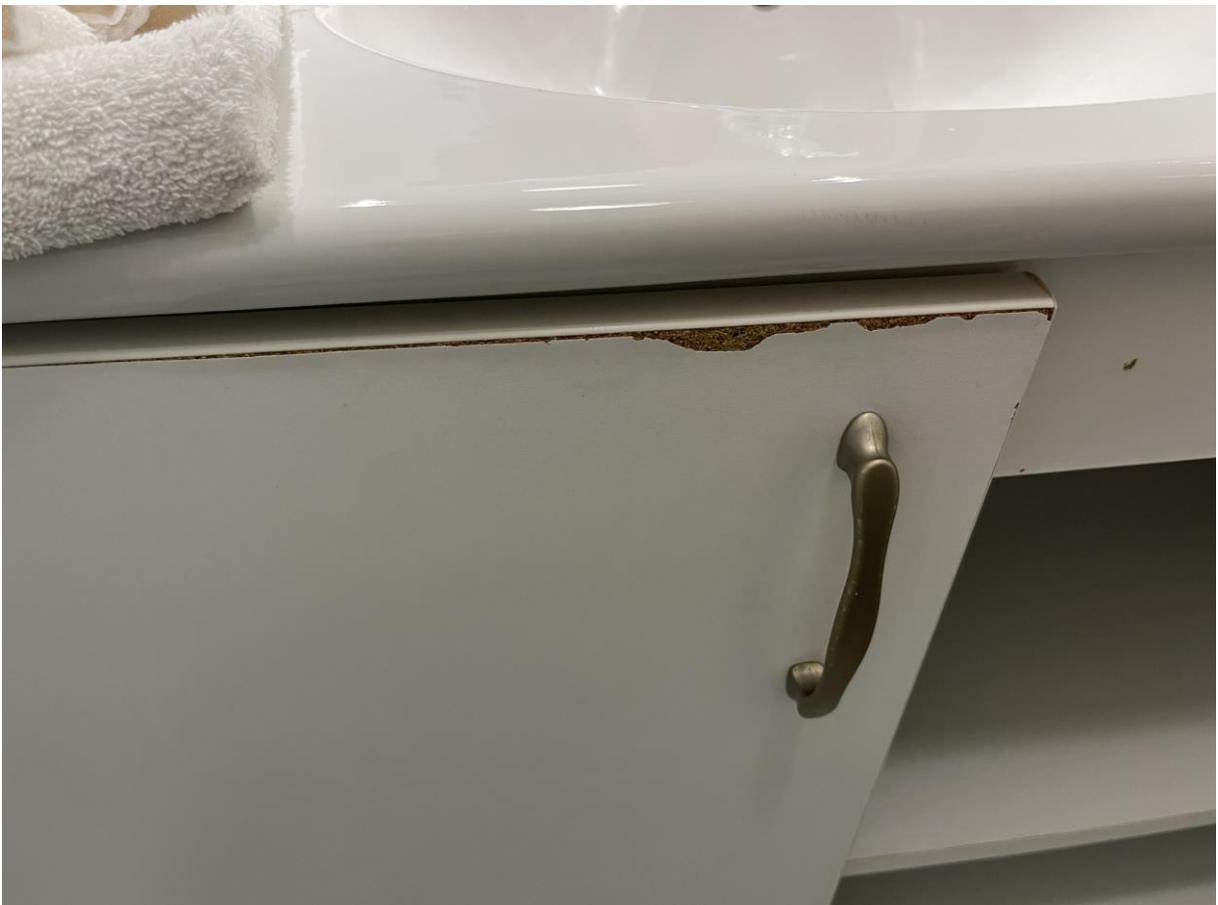
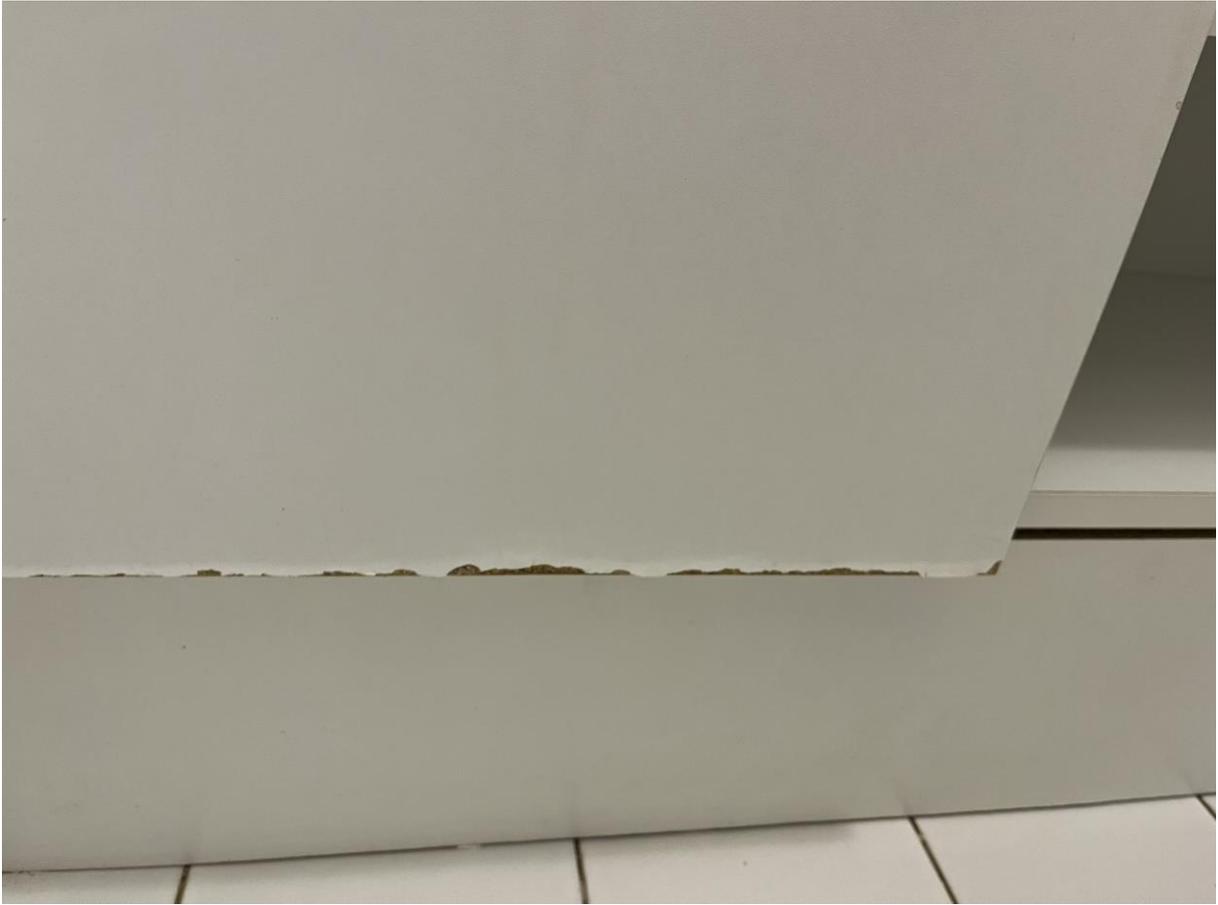
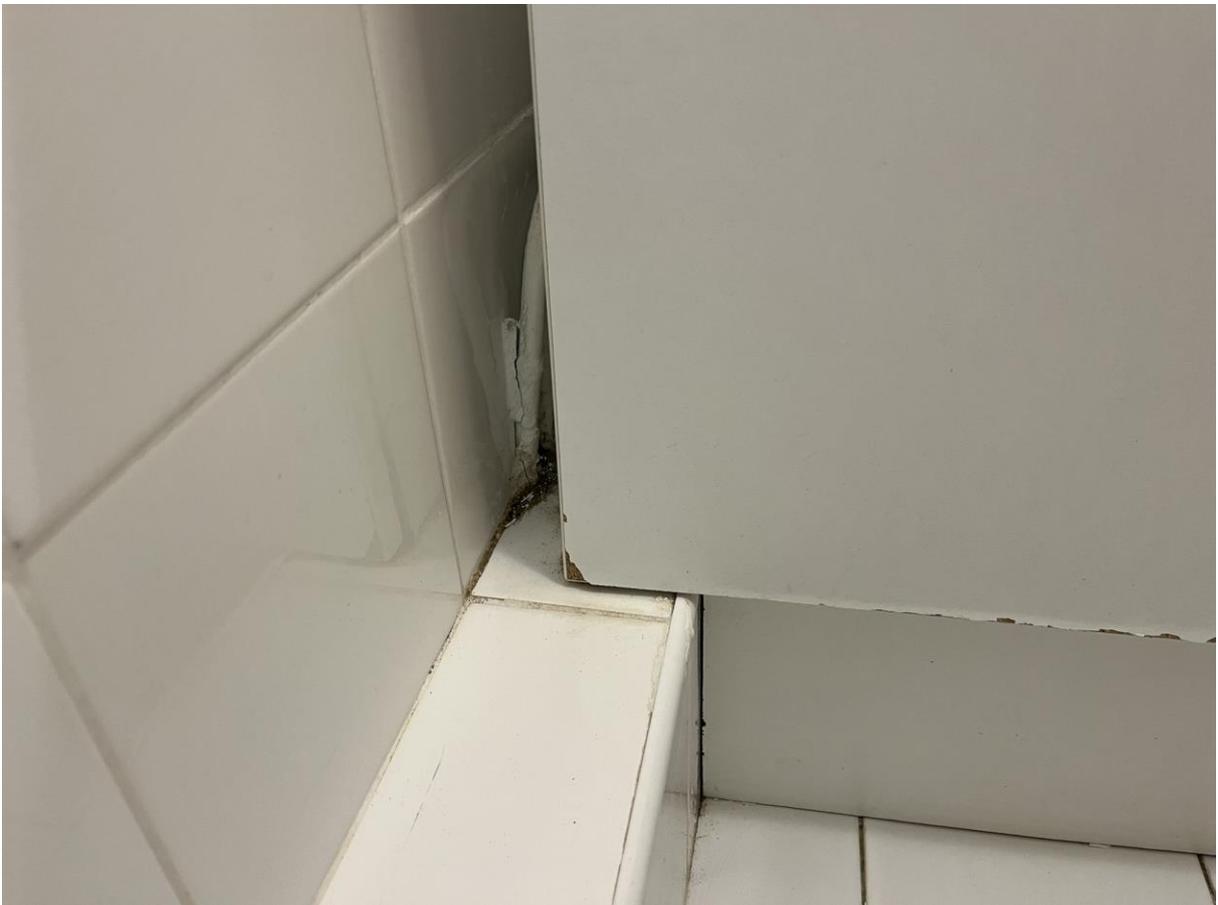
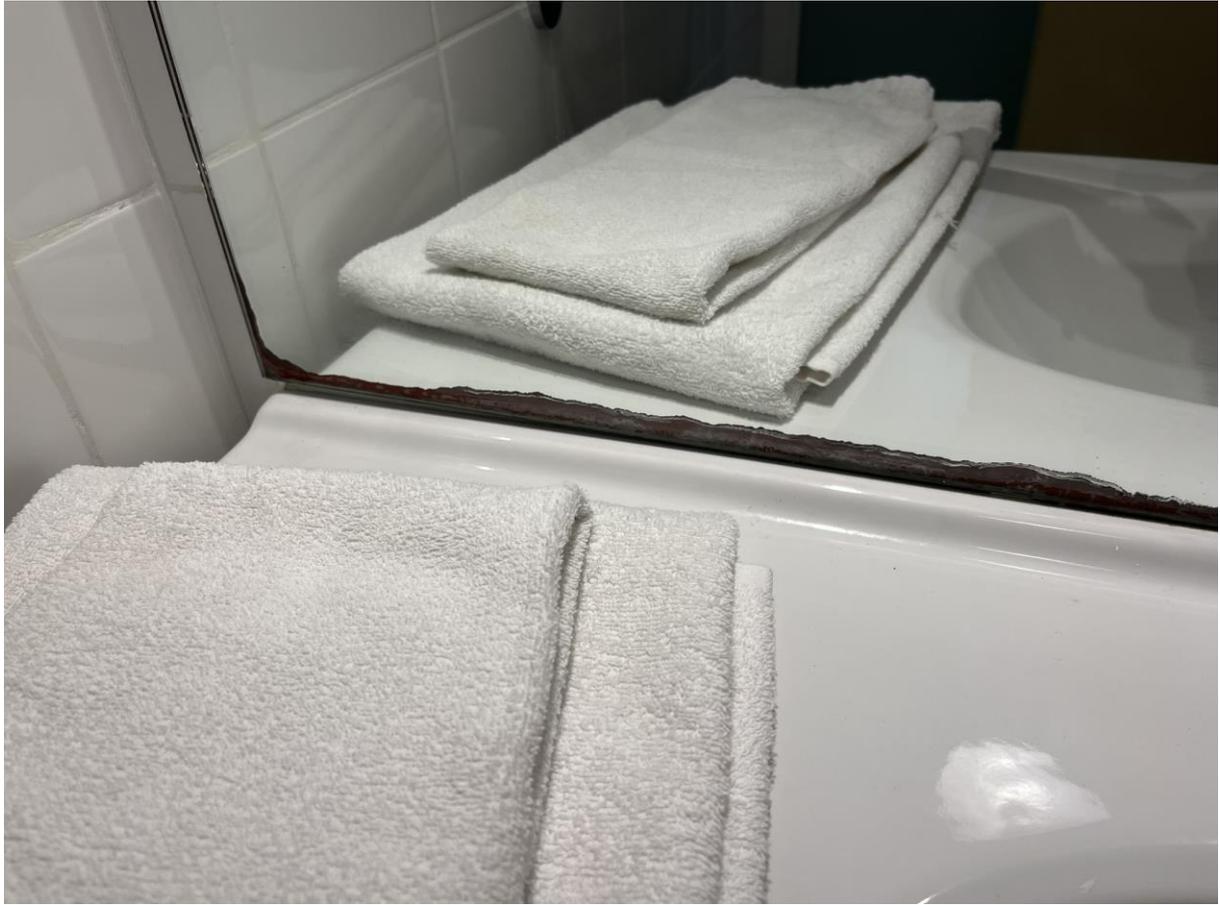
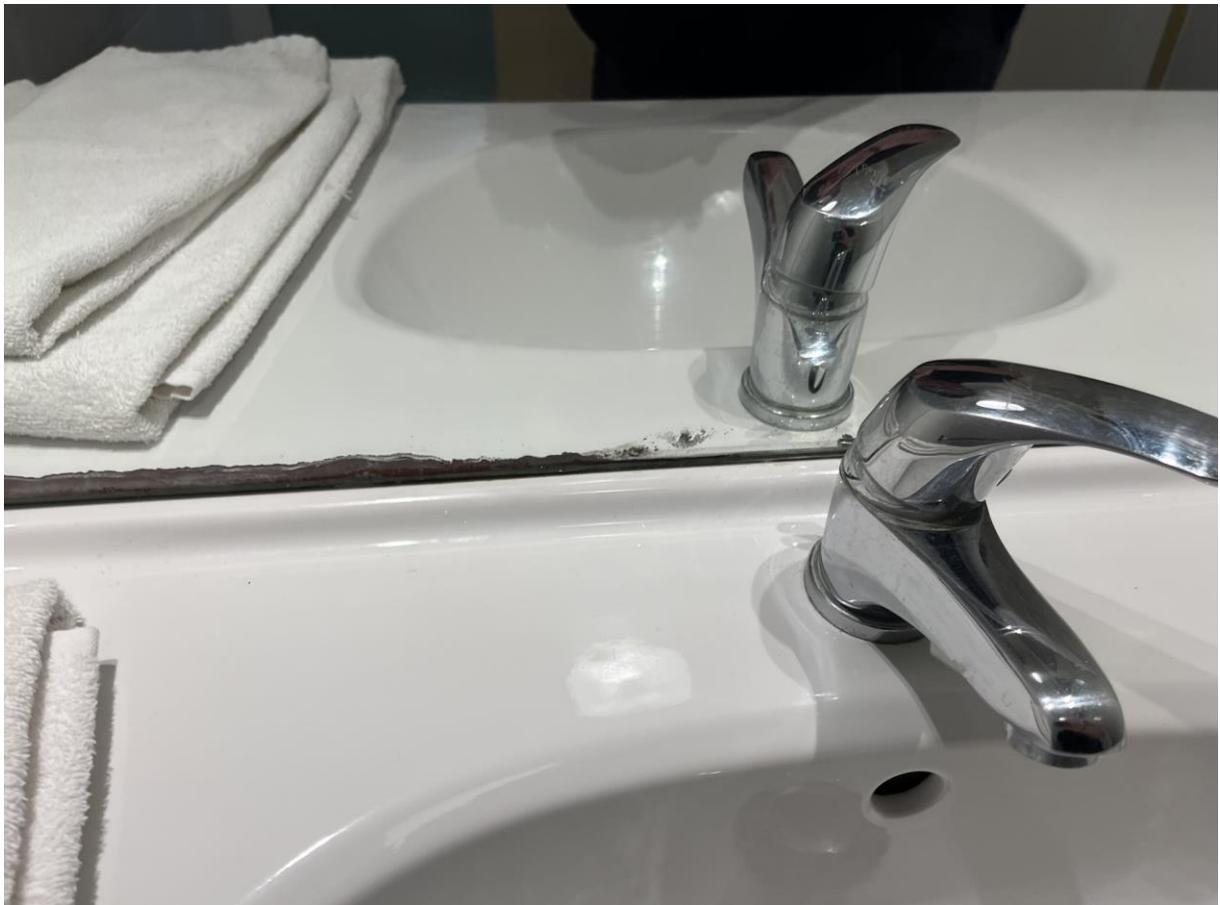
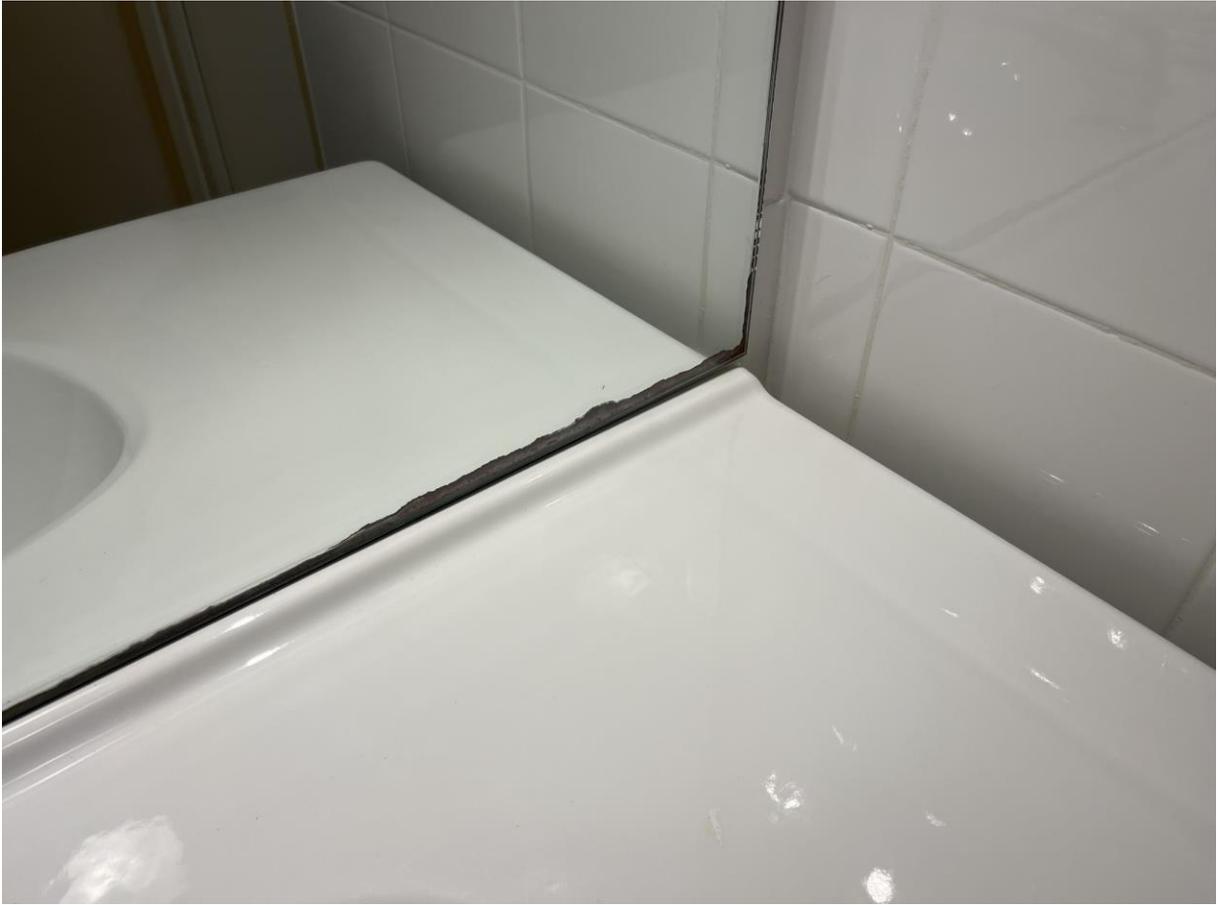
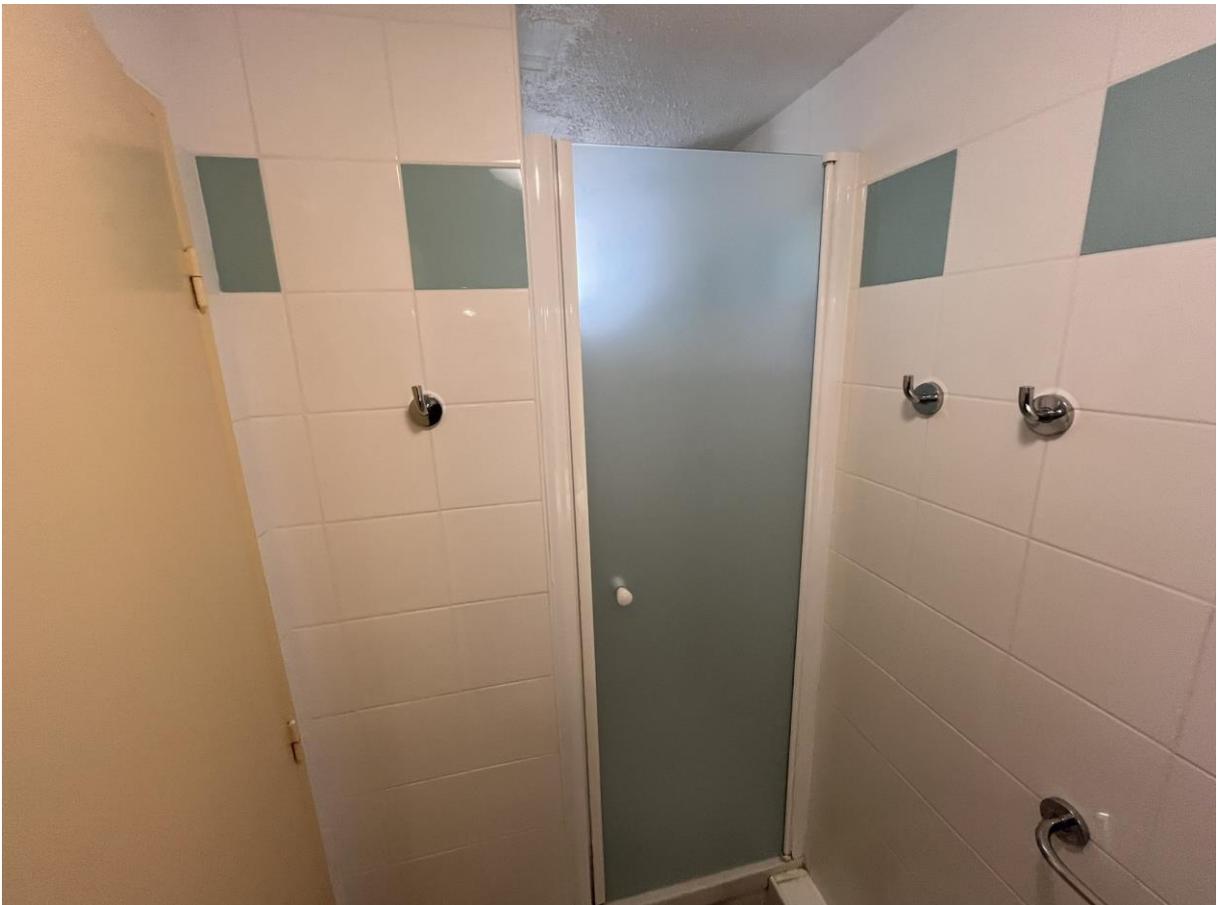
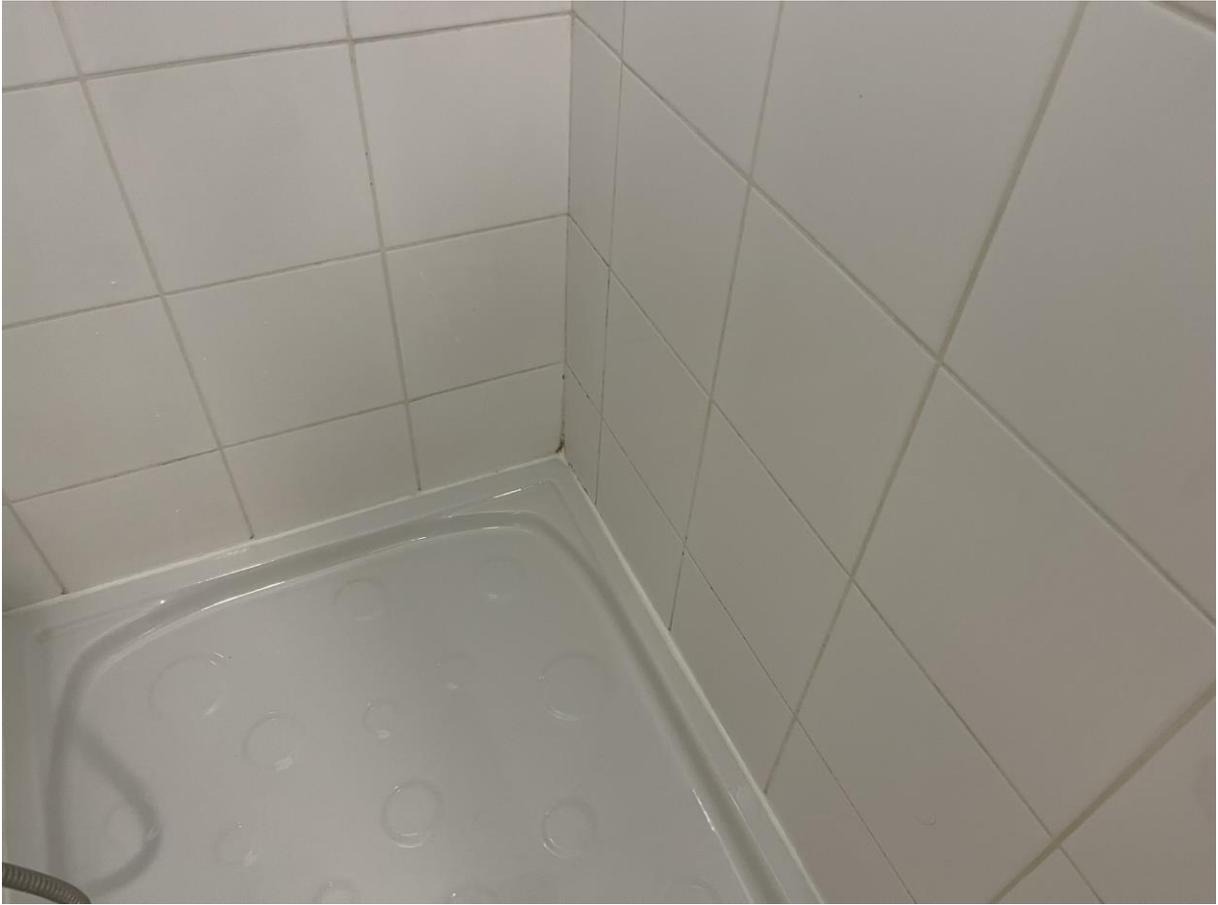
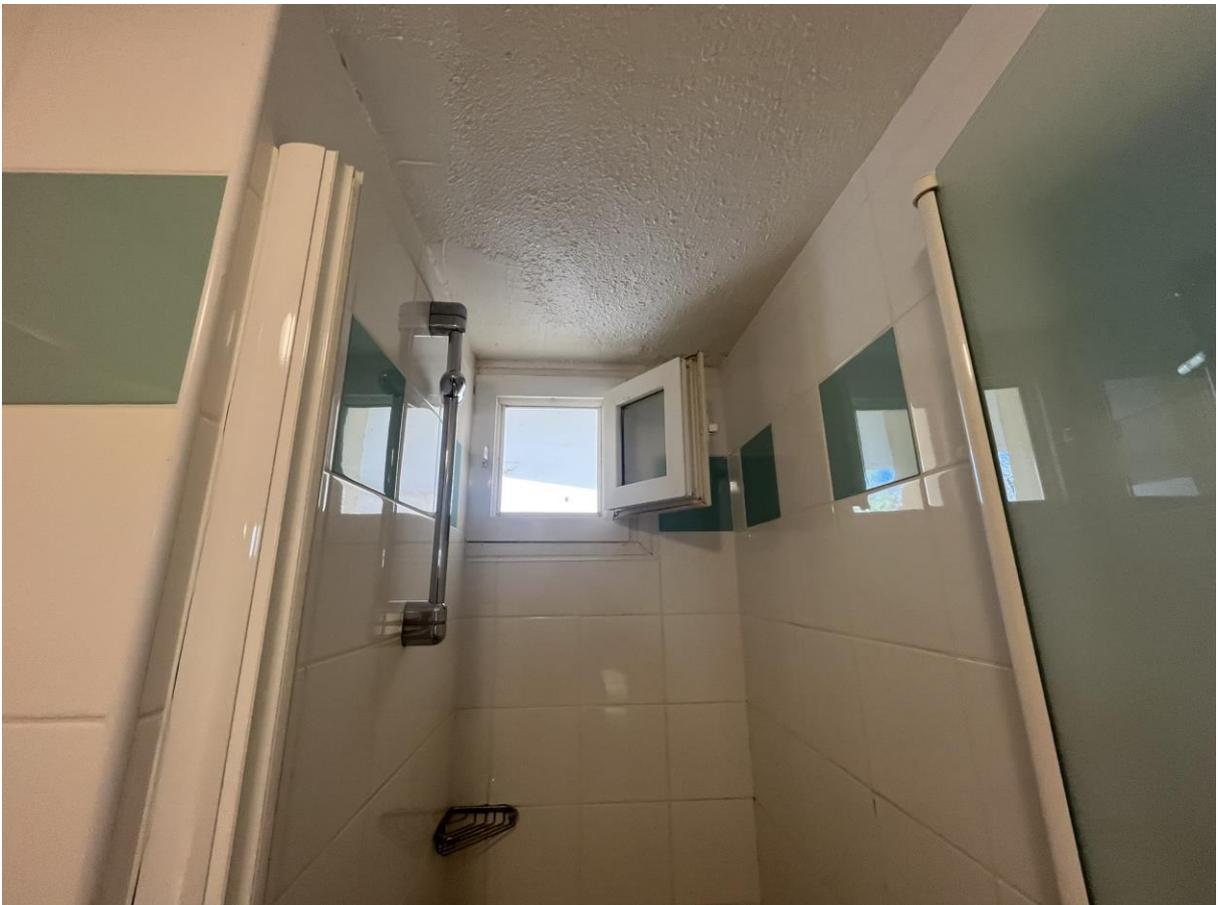
SALLE D'EAU :

Le sol et les plinthes sont carrelés, l'ensemble est maintenu dans un bon état d'entretien, joints carrelages anciens.

Le plafond peint et crépi et se trouve dans un mauvais état, absence de VMC. Les joints sont visibles, taches et craquelures de peinture, légères fissures et trous.

La pièce est dotée lucarne PVC double vitrage en état correct, joints jaunis.

La porte séparative est dans un état correct, éclats en partie basse.

- D'un meuble lavabo, état moyen, éclats sur les portes et tablettes. Les portes frottent. Eléments de plomberie sont dans un état correct.
- D'un miroir, état moyen, abimé en partie basse.
- D'une cabine de douche, état correct, joints silicone à reprendre, robinetterie en bon état avec calcaire, porte de douche, état correct, joints à reprendre.
