PROCES VERBAL DESCRIPTIF DE BIEN

EXPEDITION (CREDIT FONCIER DE FRANCE / [REDACTED])
Bien immobilier : GRUISSAN (11430) Les Aiguades – LOT 300

Lot 300 : Bâtiment 43, au rez-de-chaussée, un appartement de type 2 P-T2 avec la jouissance exclusive d'une terrasse et d'un parking n°106.

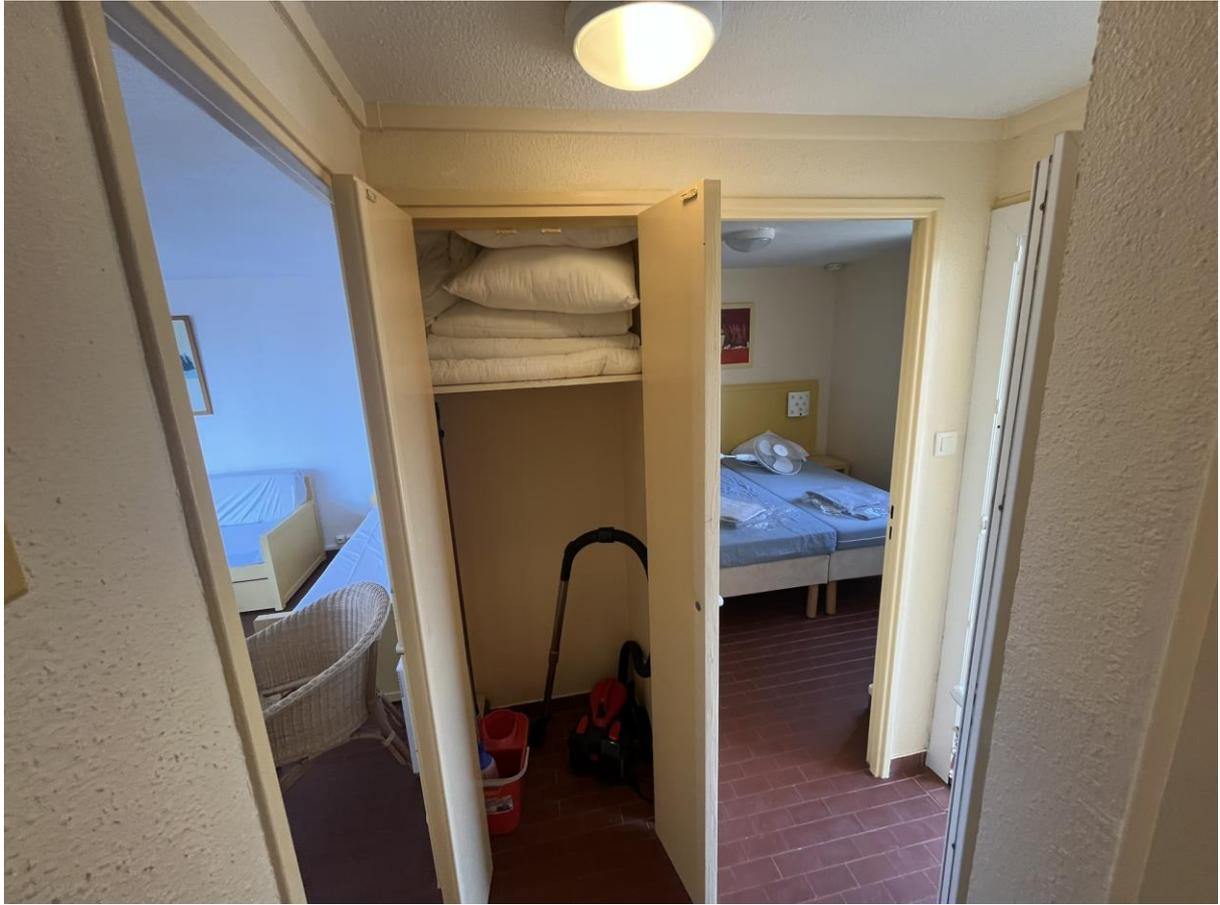
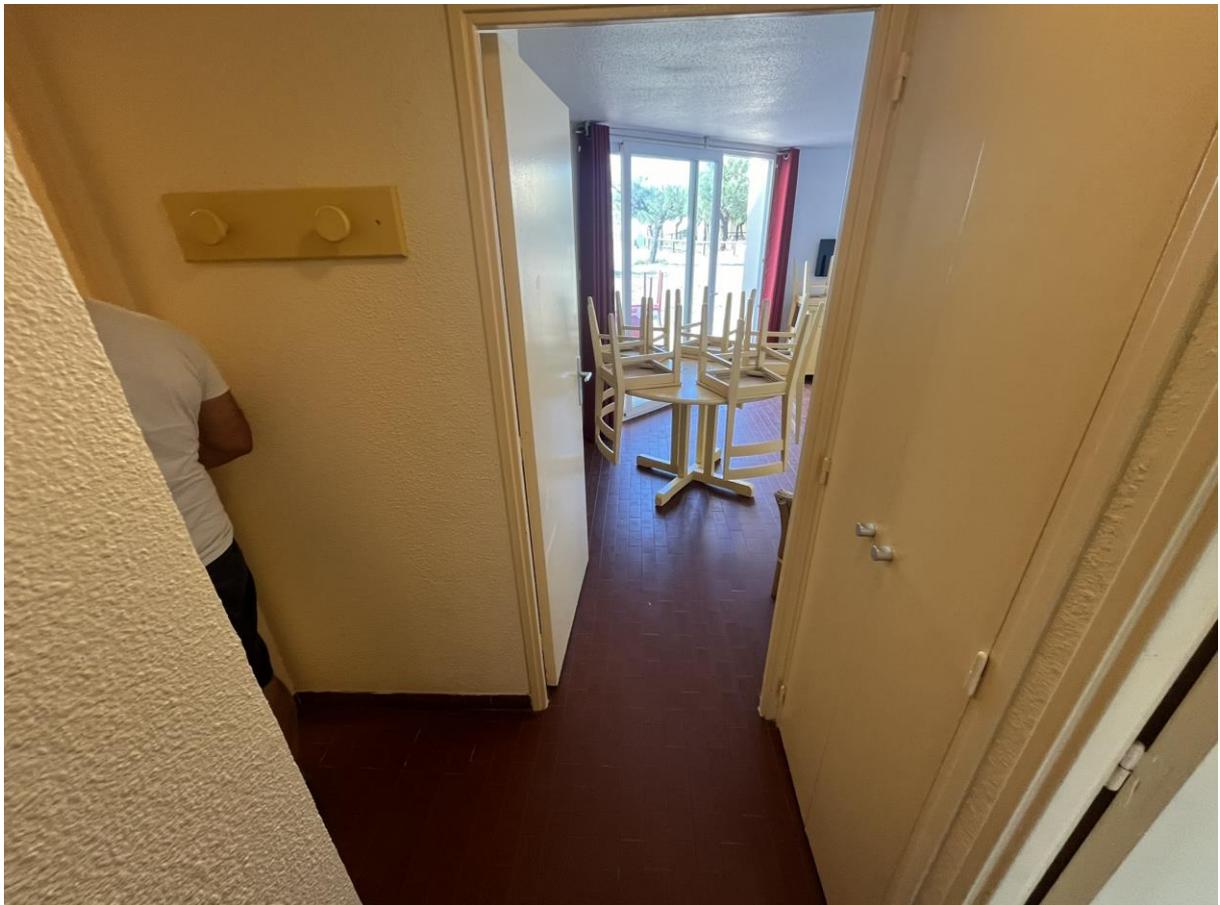
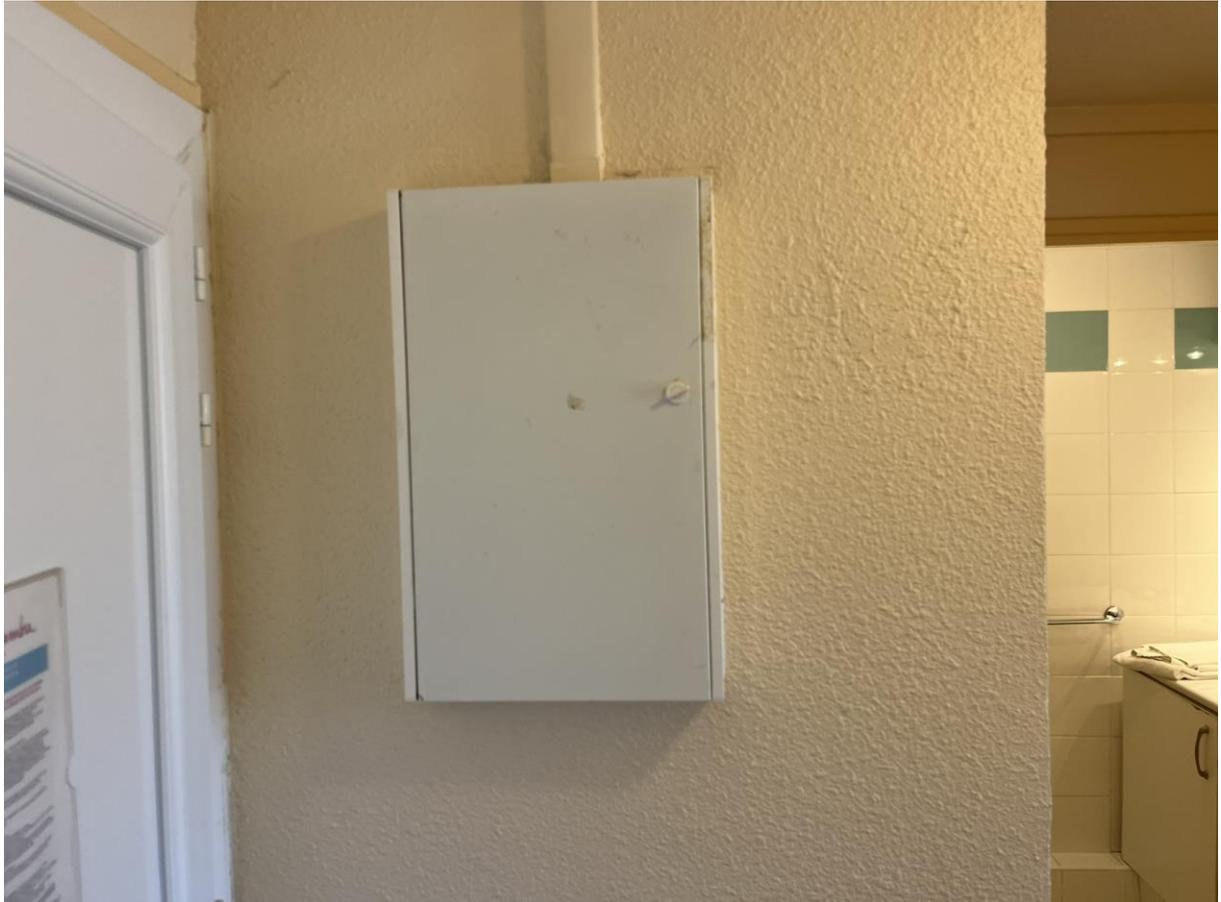
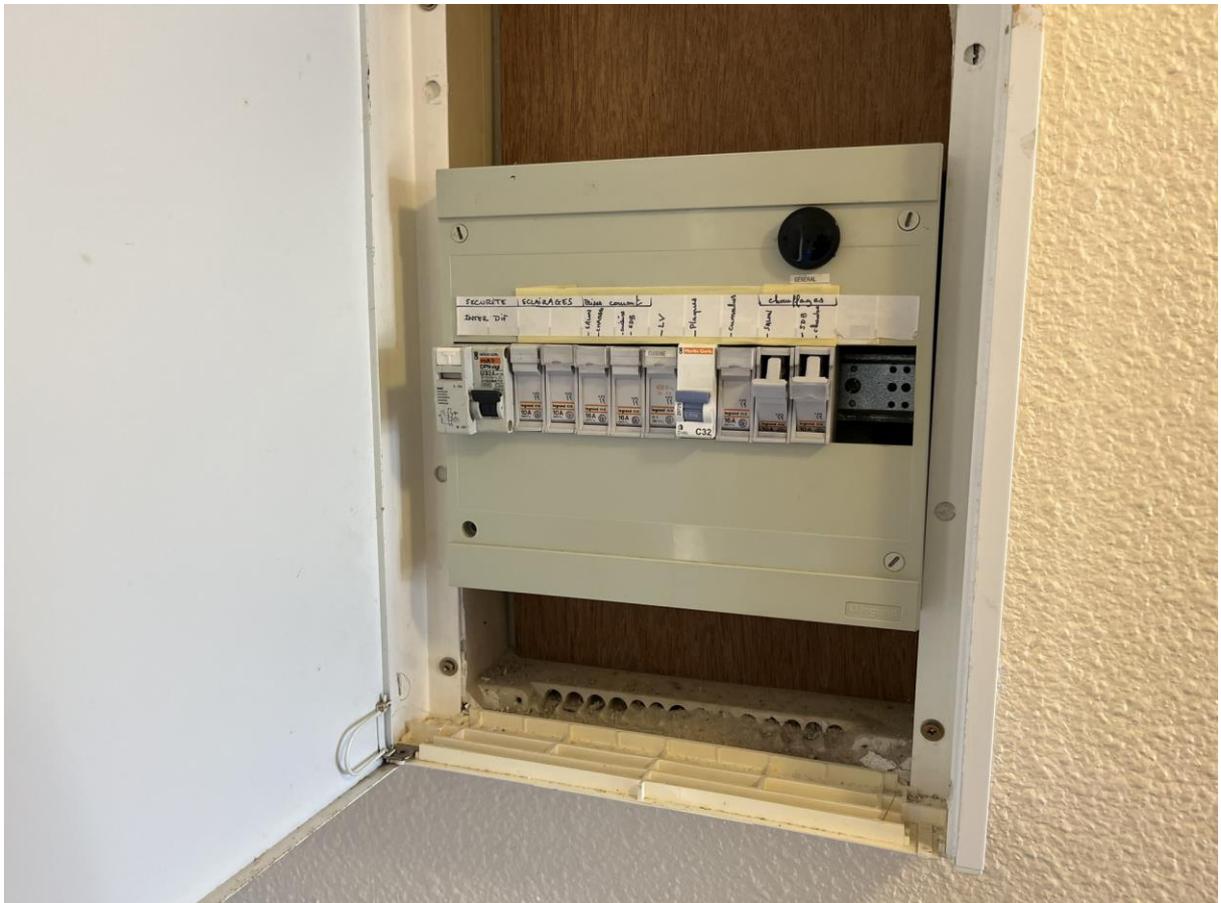
COULOIR :

Le sol et les plinthes sont en carrelés l'ensemble est maintenu dans un état correct d'entretien, joints carrelages anciens, quelques taches et gouttes de peinture.

La porte d'entrée est en état moyen, pour sa face externe, plusieurs manques de peinture sur la porte et le cadre. Elle s'ouvre, se ferme et se verrouille correctement. La face interne de la porte est en dans un bon état.

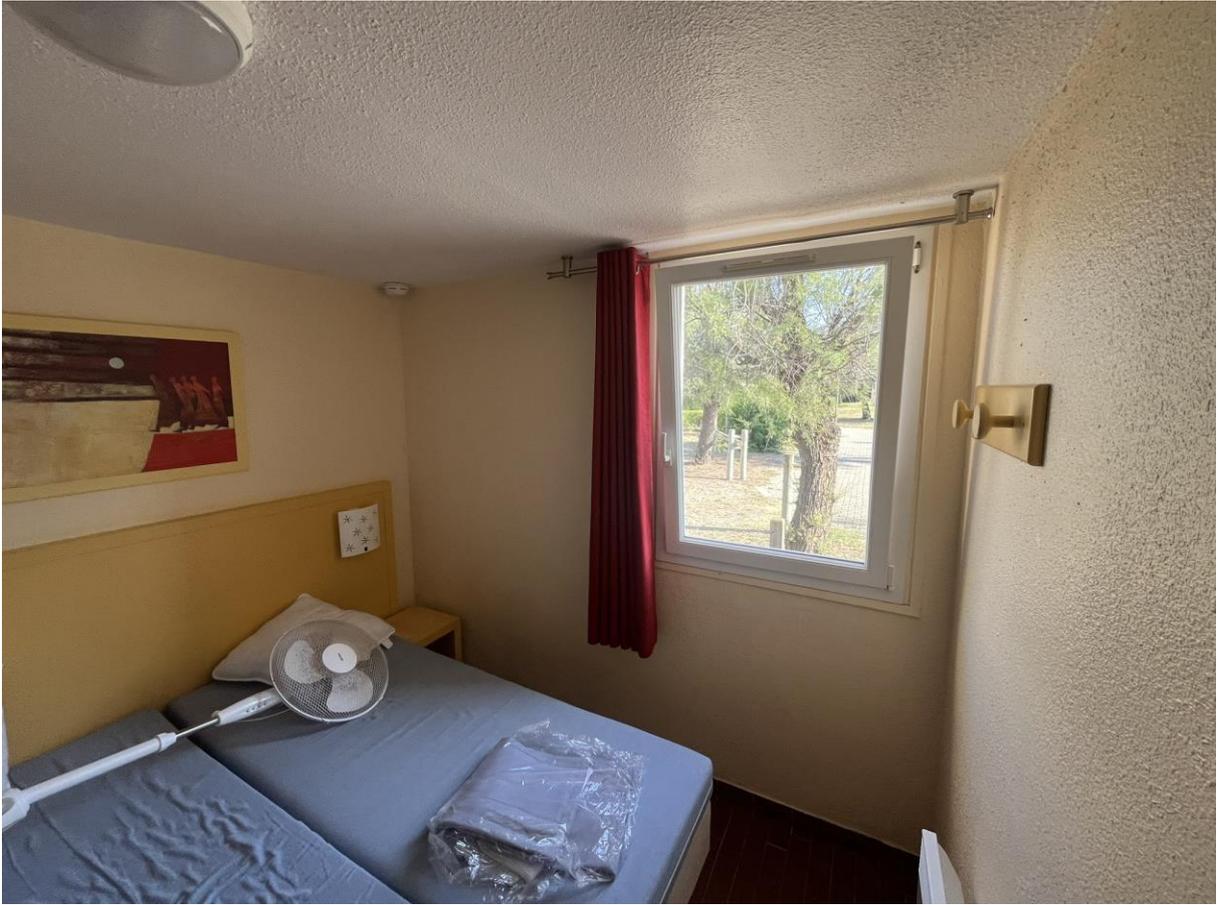
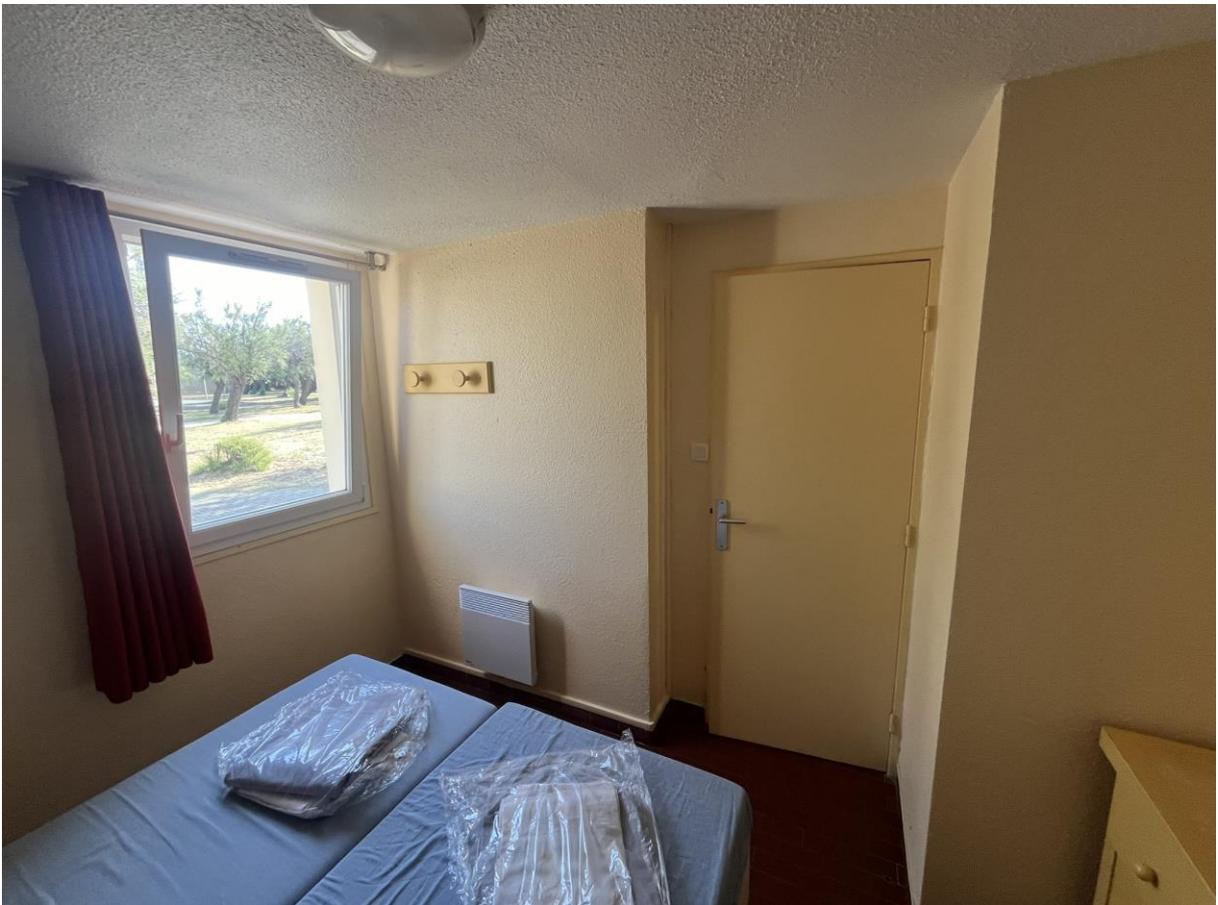
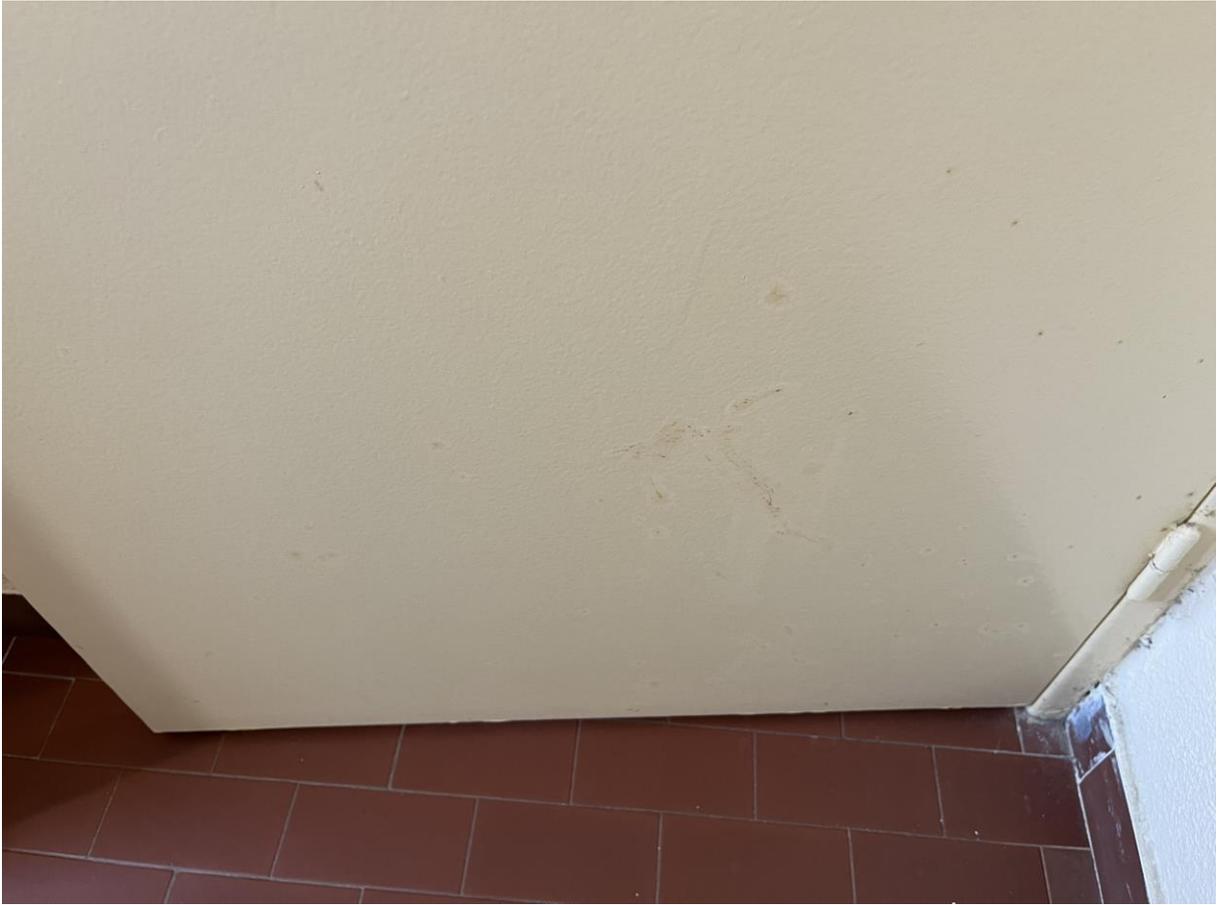
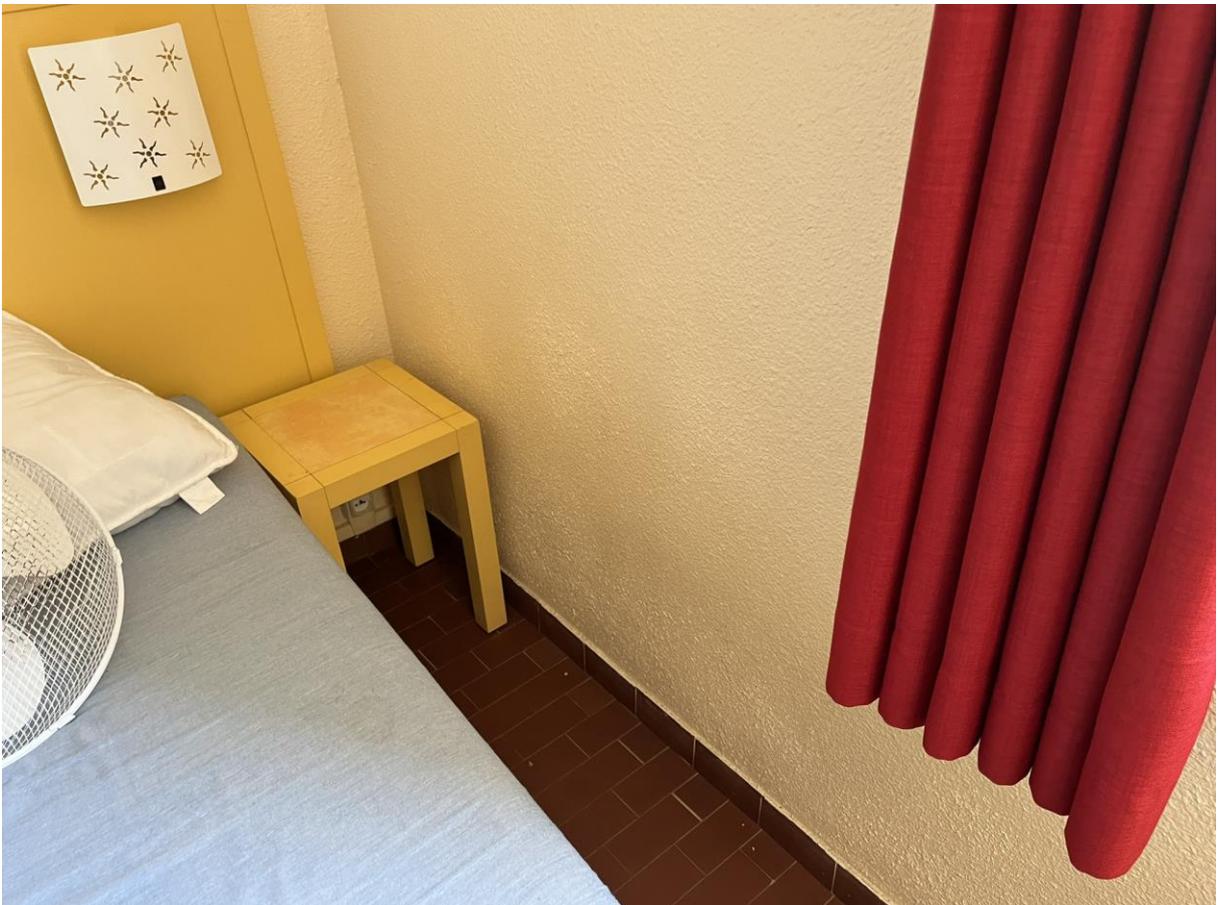
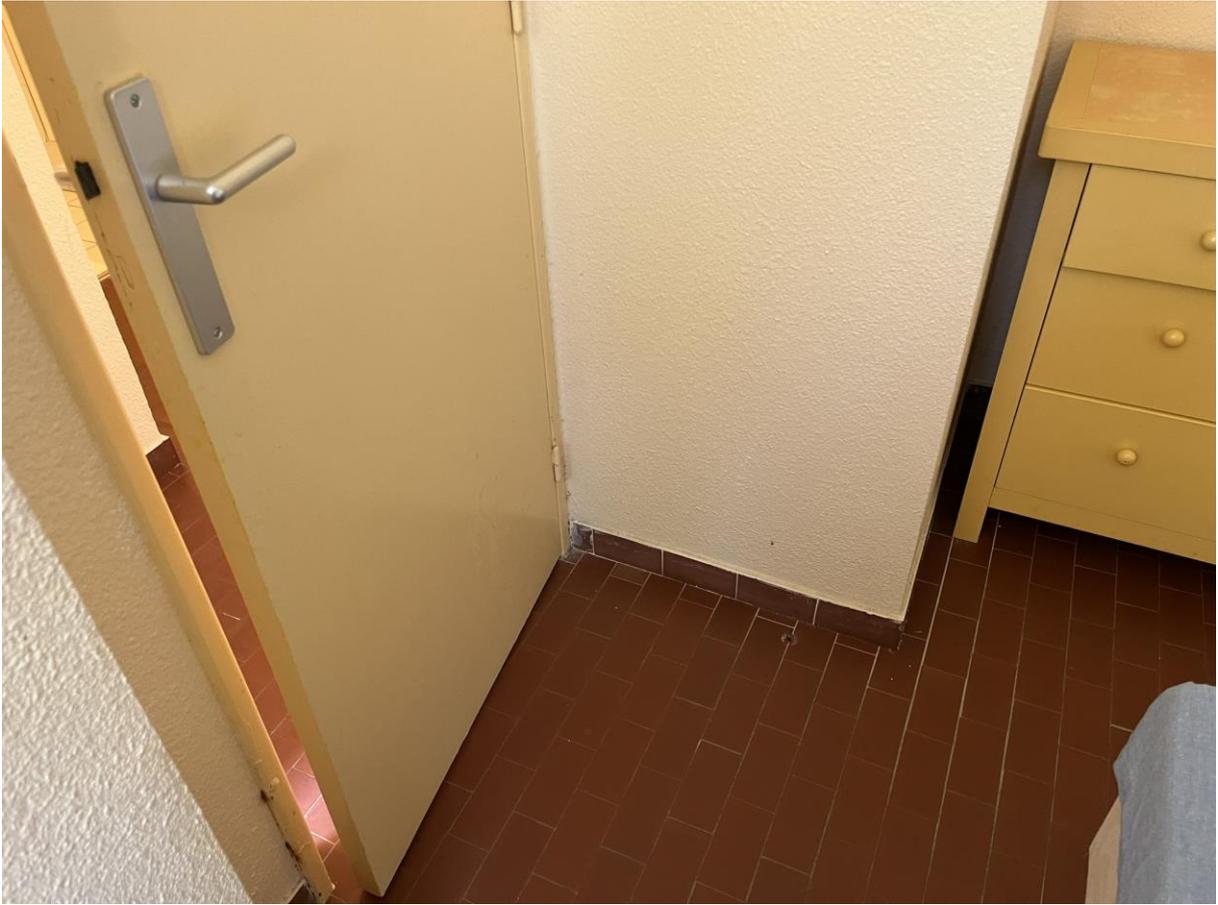
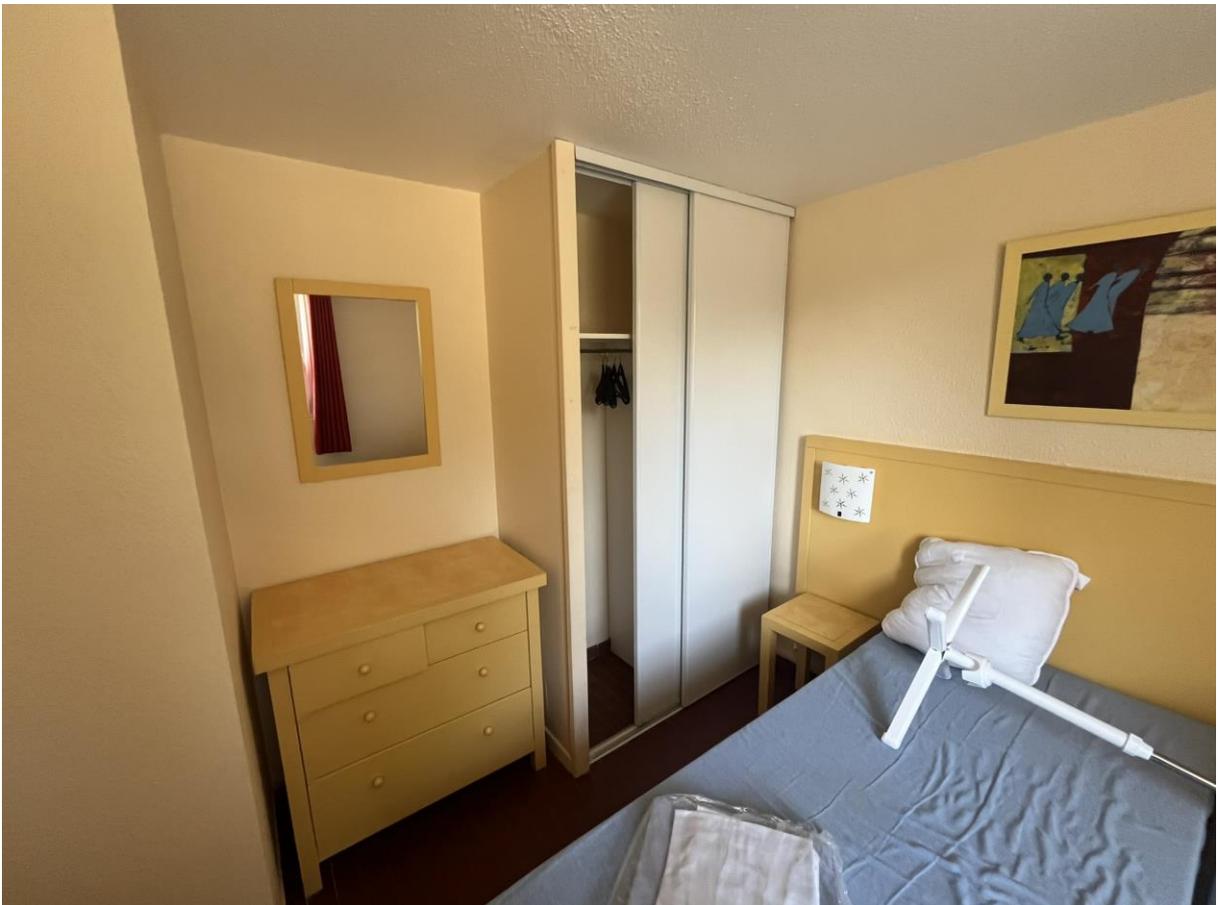
PIECE – CHAMBRE (mesurée à moins de 9 m²) :

Le sol et les plinthes sont carrelés, l'ensemble est maintenu dans un état correct d'entretien, joints carrelages anciens, quelques taches.

Les murs et cloisons crépis sont laissés dans un état correct, quelques taches et traces de frottements.

La porte séparative est en bon état, quelques taches en partie basse.
