PROCES-VERBAL DE DESCRIPTION

Je me suis transportée, ce jour **VINGT-TROIS JANVIER DEUX MILLE VINGT-QUATRE, au 12 rue des Aulnes, bâtiment 13, 2^e étage au fond à droite, appartement 132 F, 93600 AULNAY-SOUS-BOIS**, afin de procéder aux opérations de procès-verbal descriptif.

La saisie porte sur les droits et biens immobiliers sis à : 12 rue des Aulnes 93600 Aulnay sous-bois, bâtiment 13 – 2^{ème} étage au fond à droite Appartement 132 F

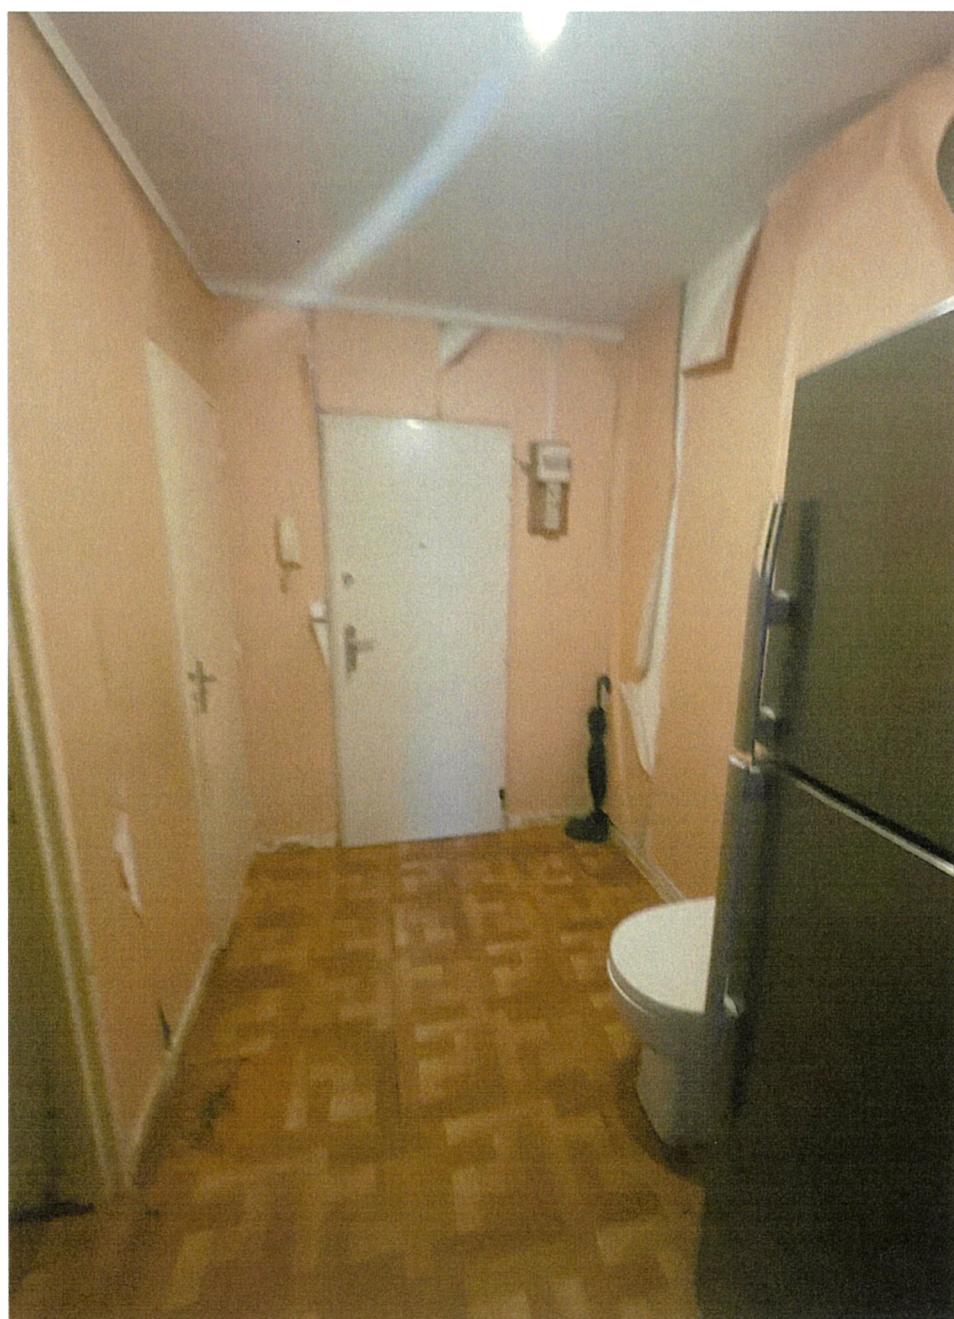
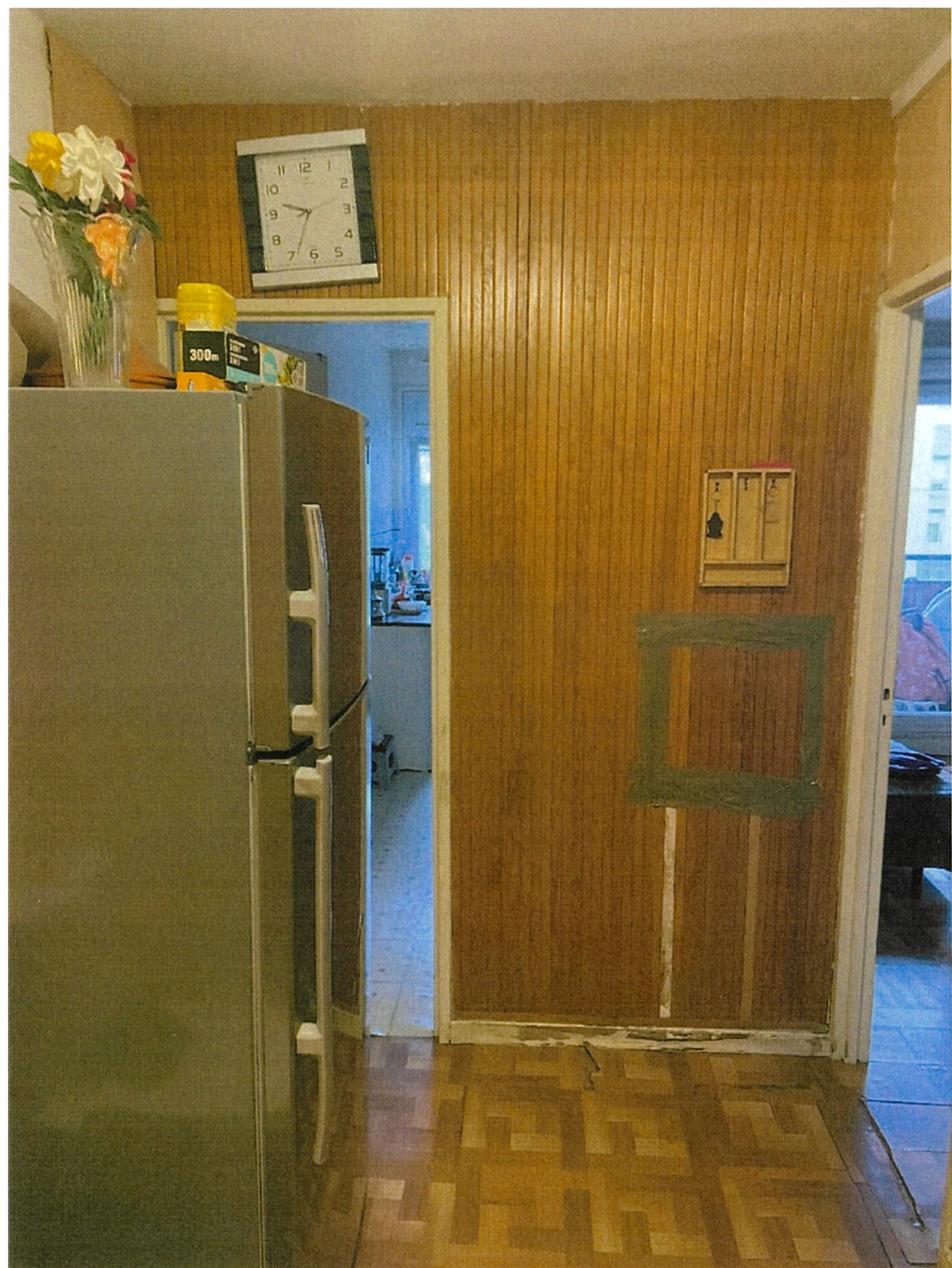
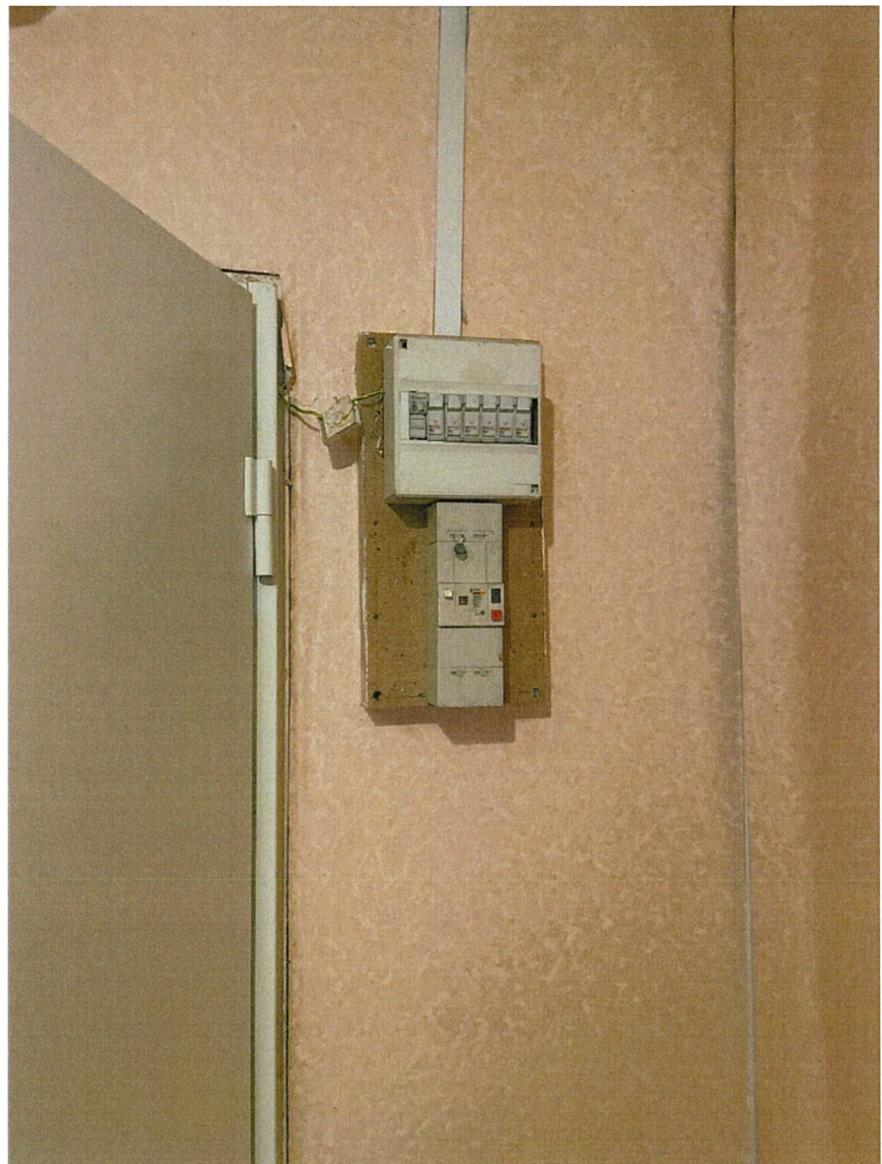
ENTREE :

Le sol est en revêtement plastifié, dalles balatum imitation parquet, très vétustes.

Les murs sont recouverts de papier peint. Le papier peint est également très vétuste et il se décolle à de nombreux endroits.

Il s'agit toutefois d'une grande entrée. Le mur face est habillé de bois en mauvais état.

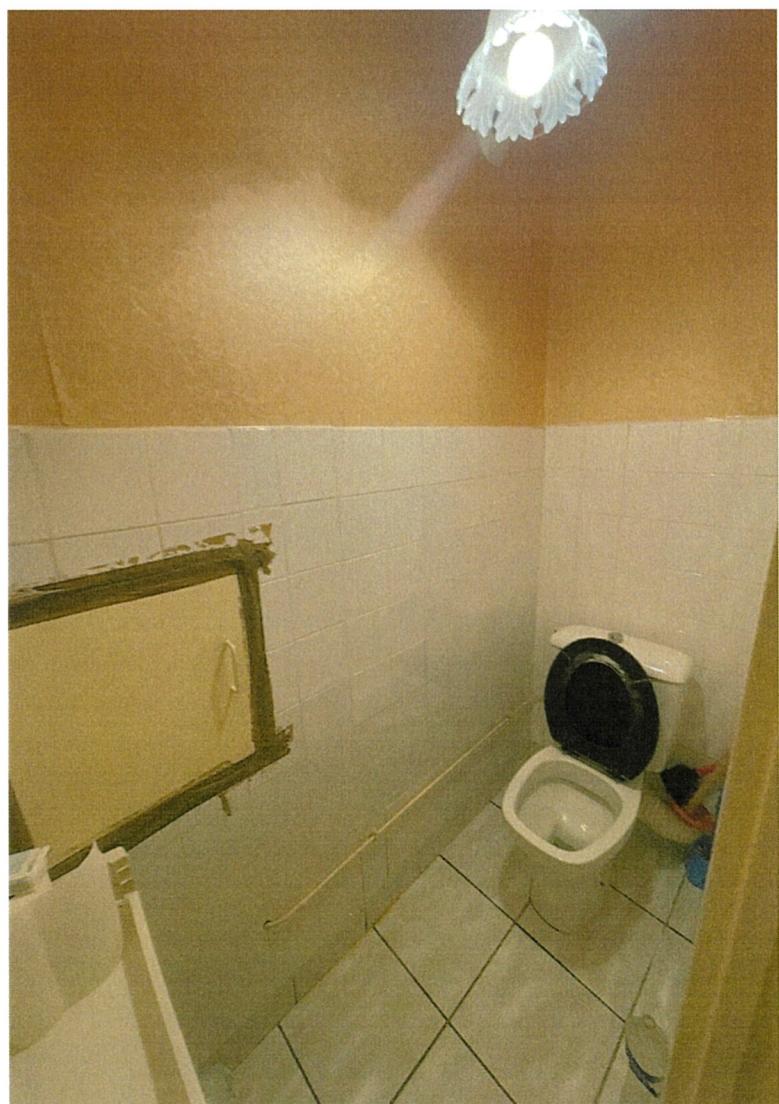
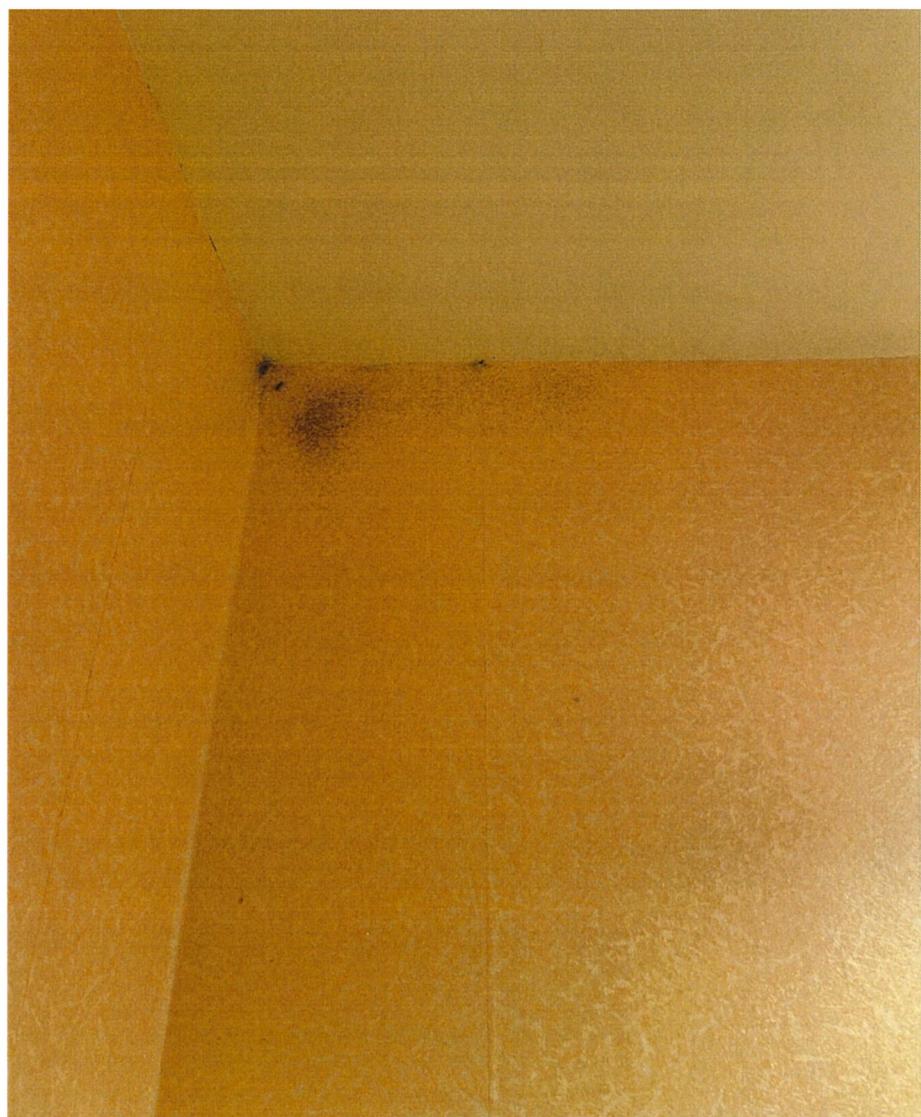
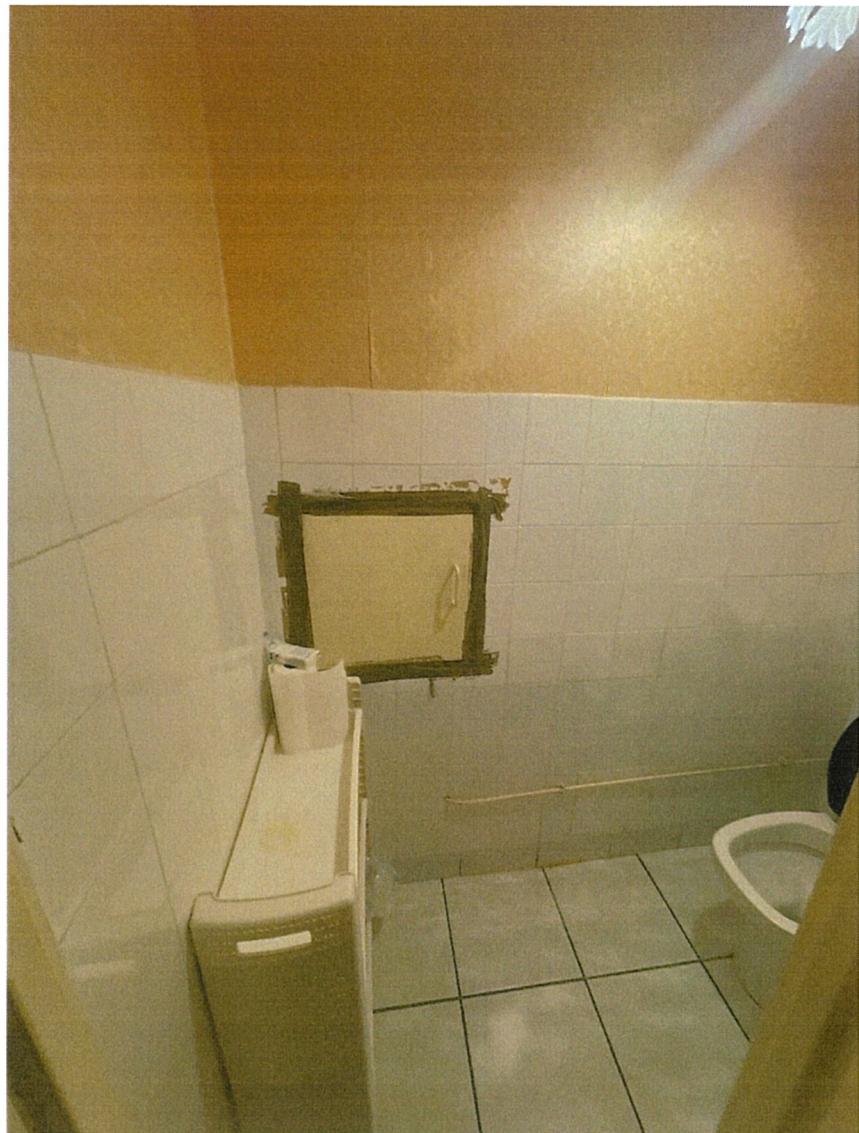
WC – 1^{ère} porte à droite :

Il s'agit d'une pièce aveugle, sans aération mécanique.

De la faïence murale est apposés jusqu'à mi-hauteur. En partie supérieure, les murs sont recouverts de papier peint. Le tout est ancien et vétuste.

Quelques cafards sont présents. Le papier peint est très sale au niveau de l'angle formé entre le mur face et le mur gauche.

Le plafond est peint. La peinture du plafond est fortement jaunie et ternie.

La cuvette des WC est ancienne.

La porte donnant accès à cette pièce est testée et fonctionne. La poignée est abîmée.

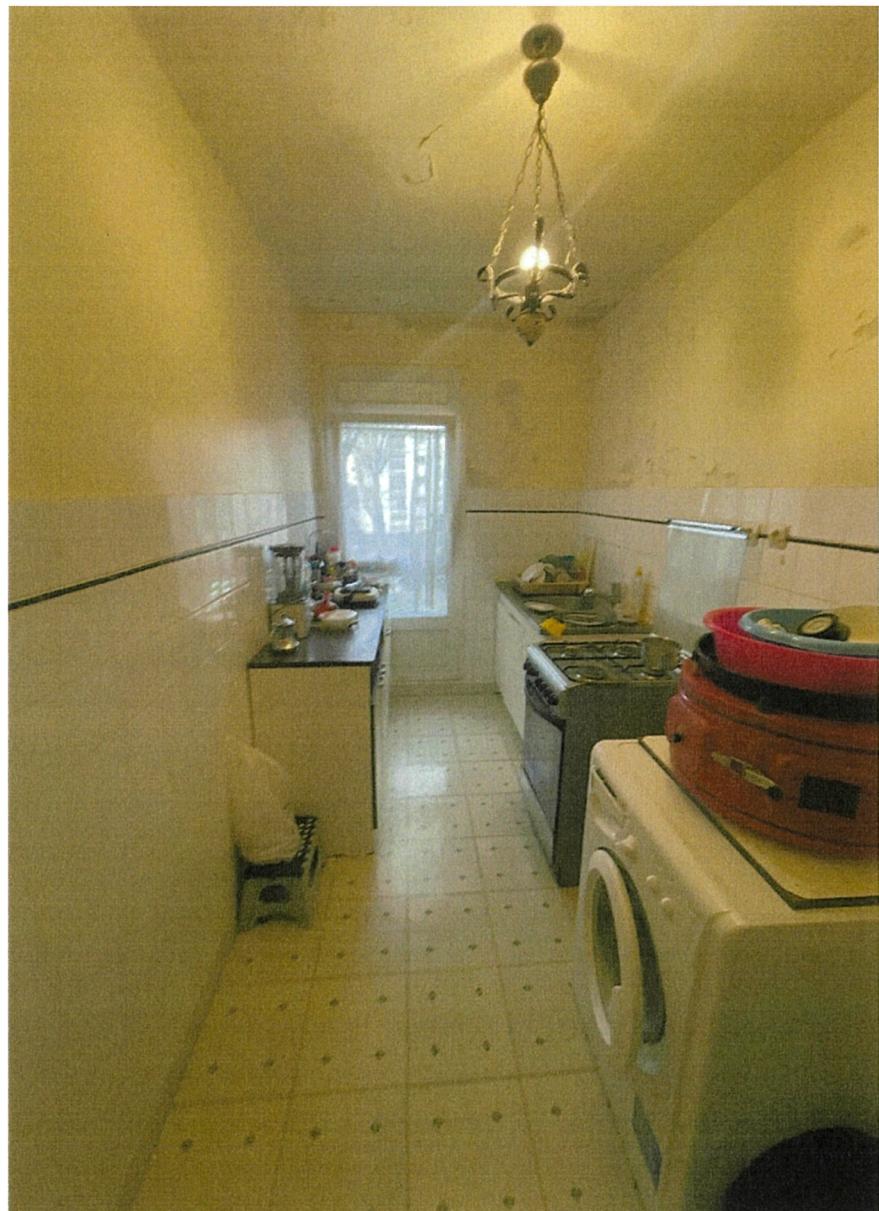
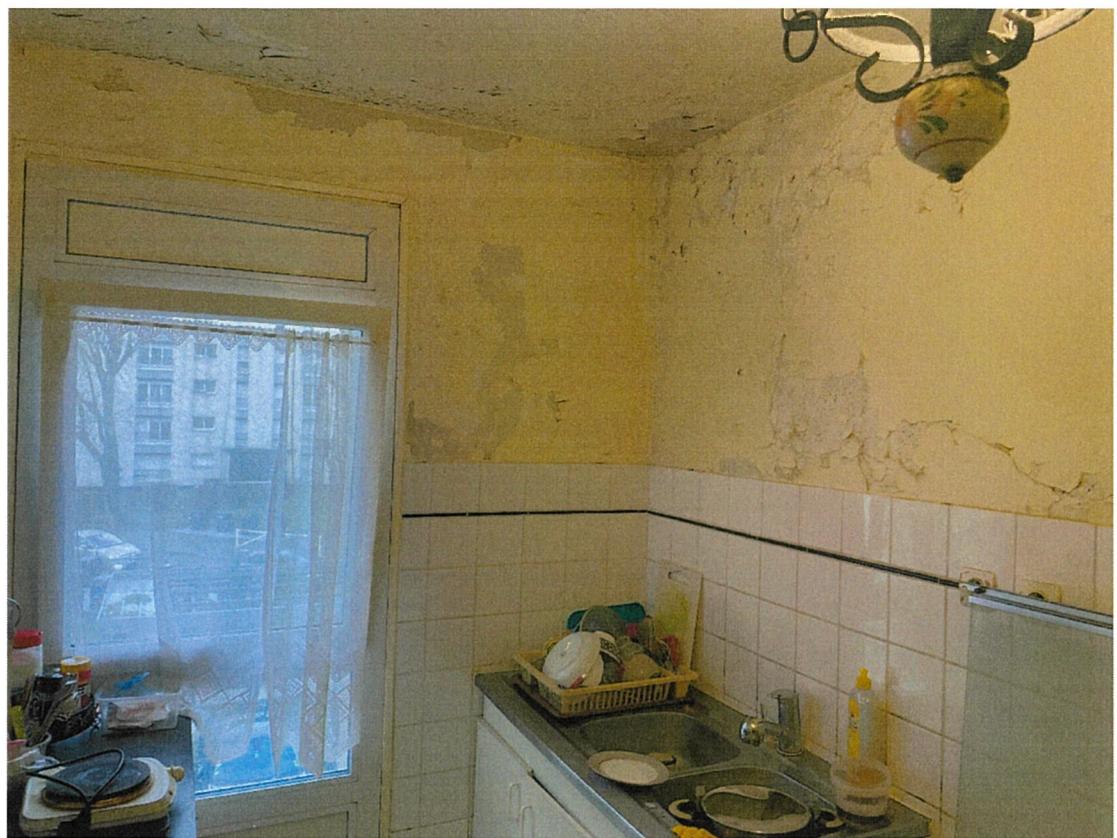
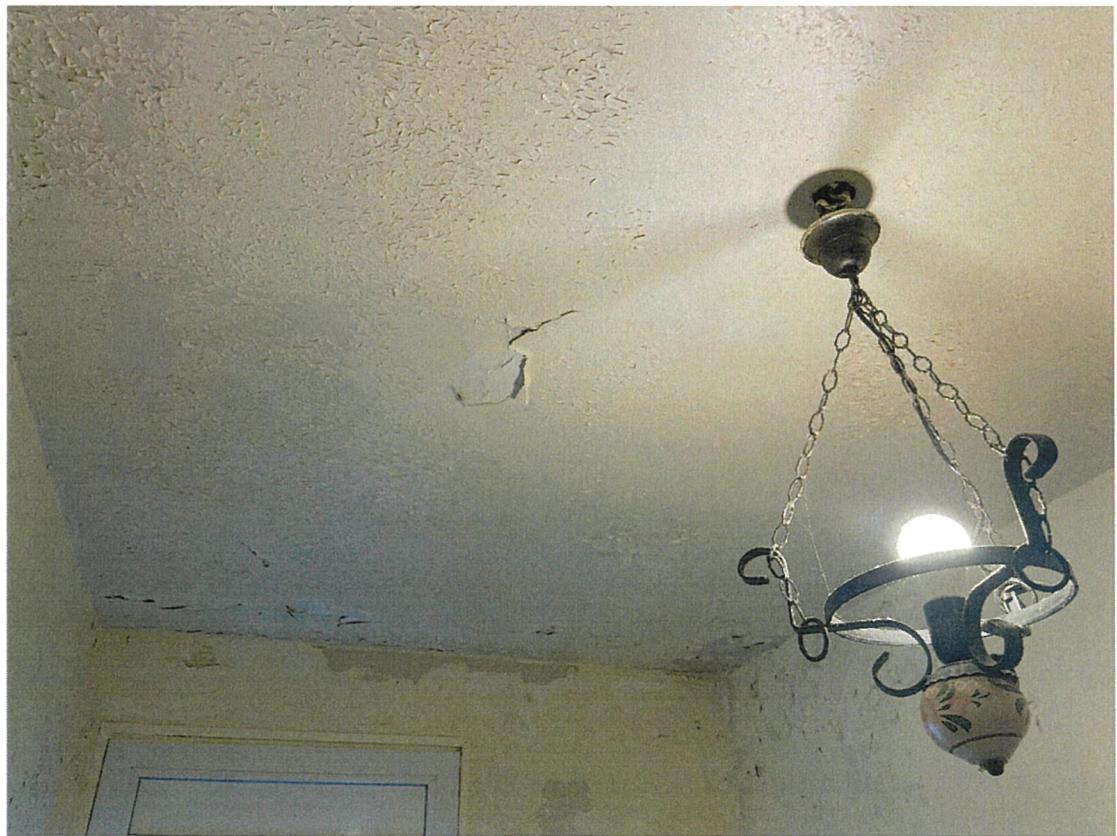
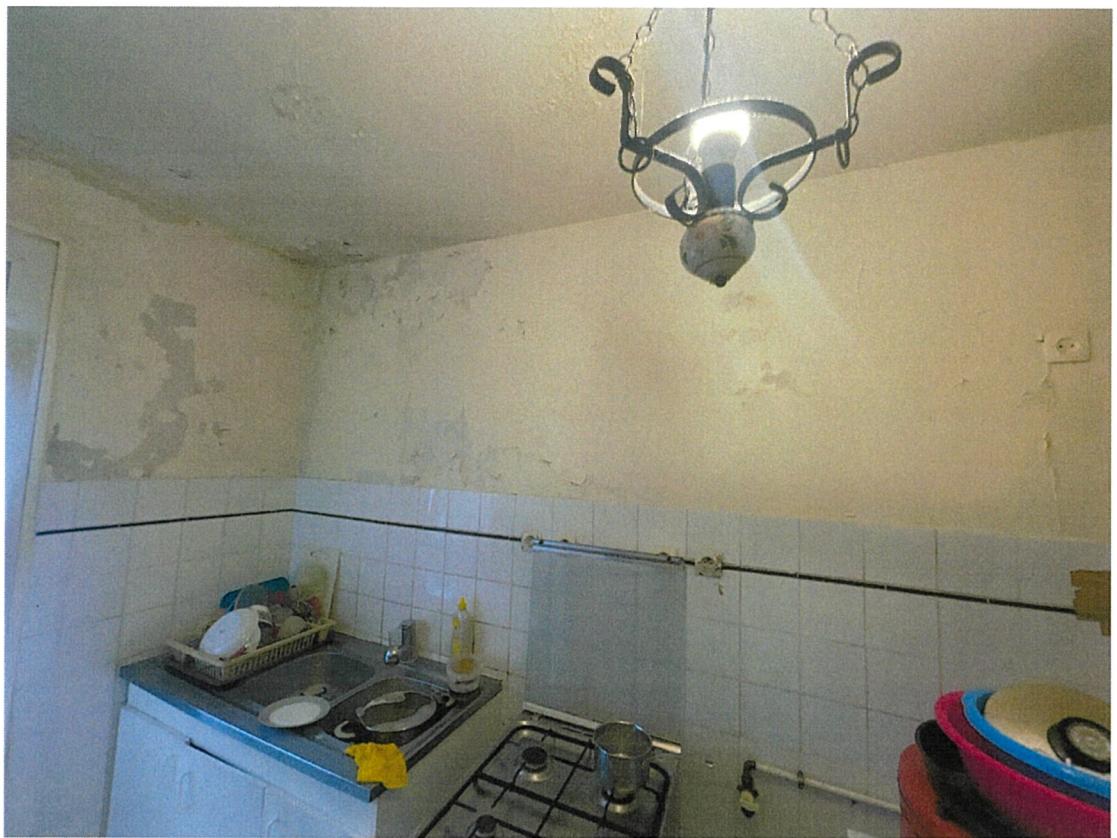
CUISINE - porte face :

Les murs sont recouverts de carreaux de faïence jusqu'à mi-hauteur et peints en partie supérieure. La peinture est fortement dégradée sur le mur droit et le mur face, ainsi que tout le plafond. La peinture est écaillée et en cours de décollement, de sorte que l'ancien revêtement situé sous la peinture est visible.

Une prise électrique est arrachée dans le mur gauche de la cuisine.

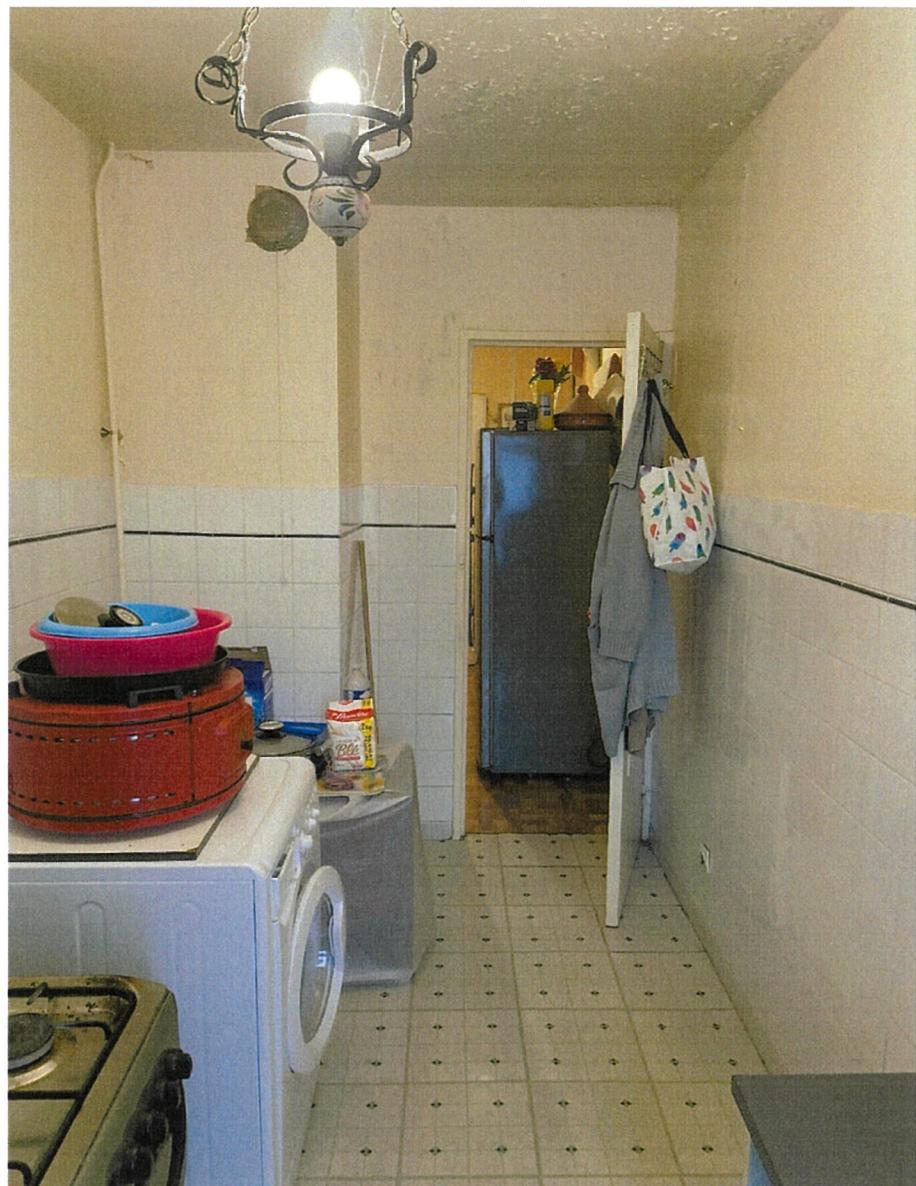
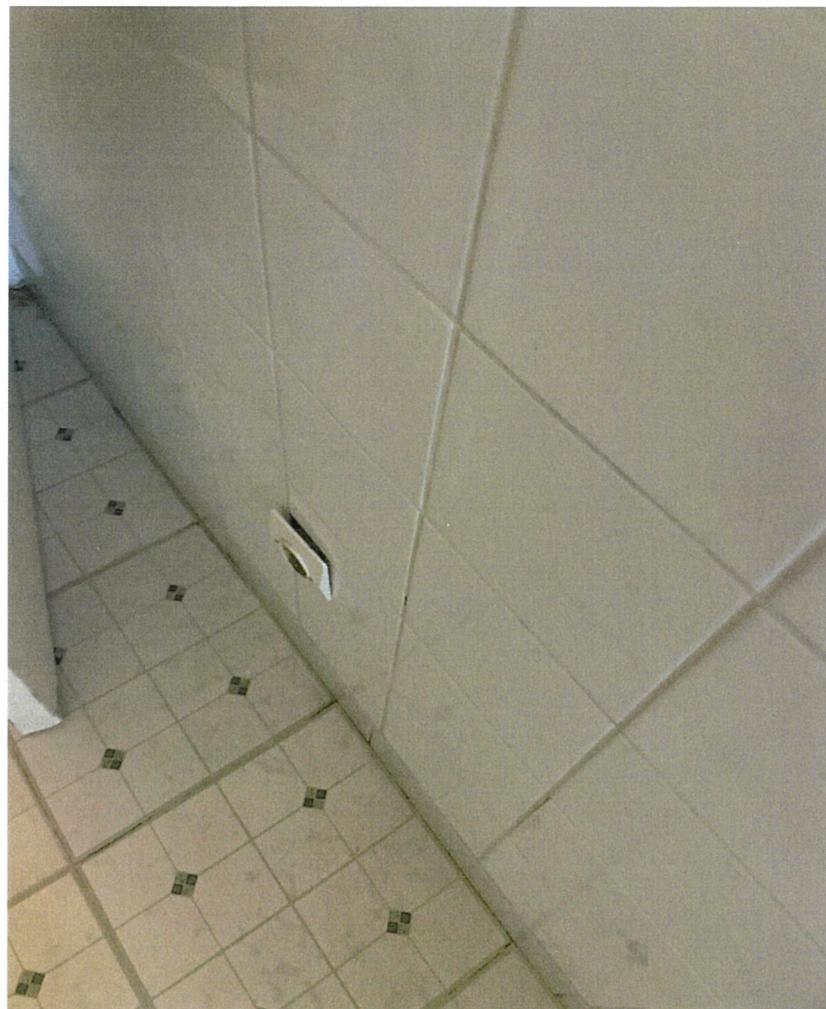
S'agissant de la porte donnant accès à cette pièce, il s'agit d'une porte bois avec une vitre au centre. La vitre est cassée et manquante.

La pièce bénéficie d'une aération mécanique, laquelle a été condamnée.

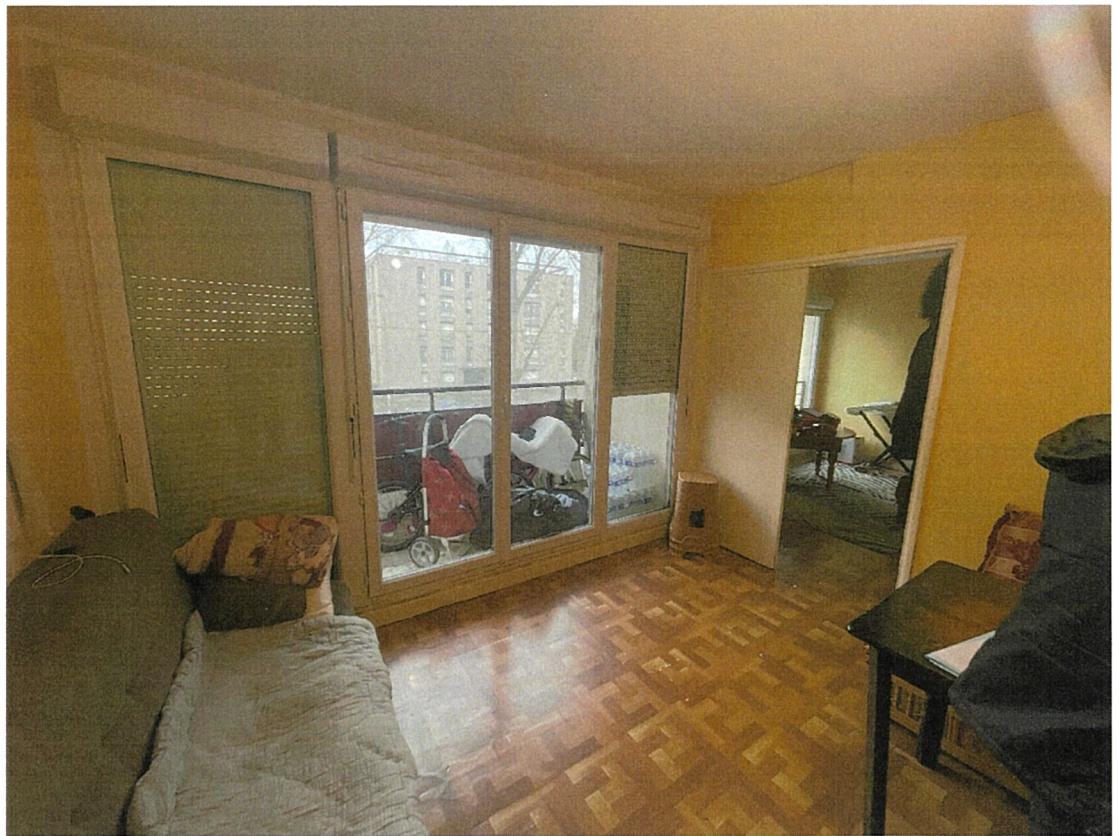
SEJOUR – porte droite :

Le sol est en revêtement plastifié dalles de balatum imitation parquet, lequel montre des traces de frottement et d'usure aux endroits de passage.

Les murs sont recouverts de papier peint. Le papier peint est en cours de décollement. Une grande baie vitrée châssis PVC double vitrage est aménagée dans le mur face et donne accès au balcon du logement.

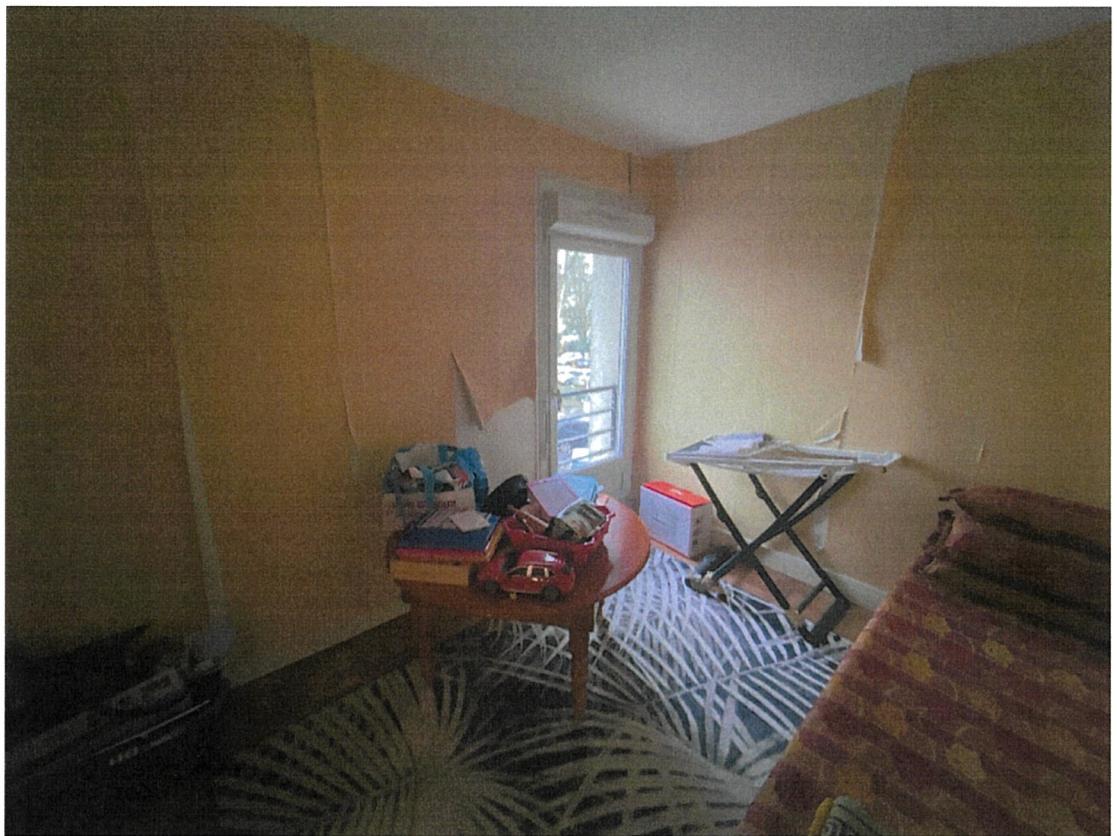
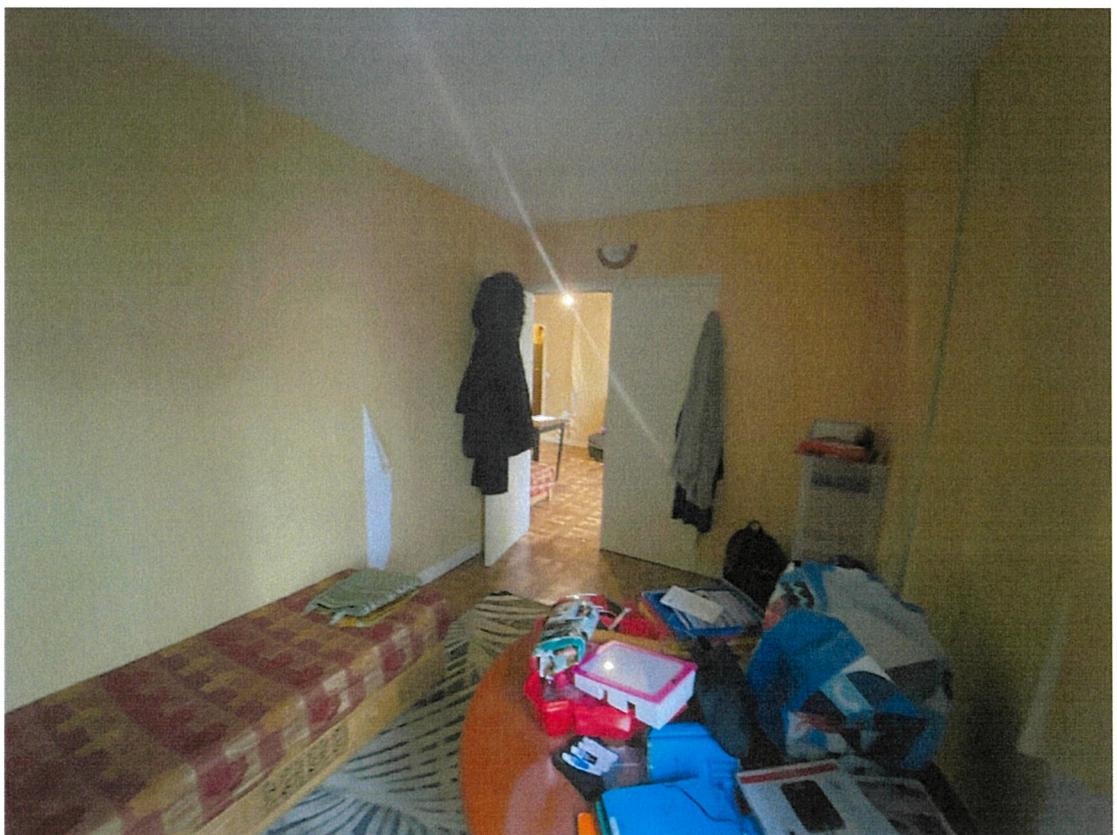
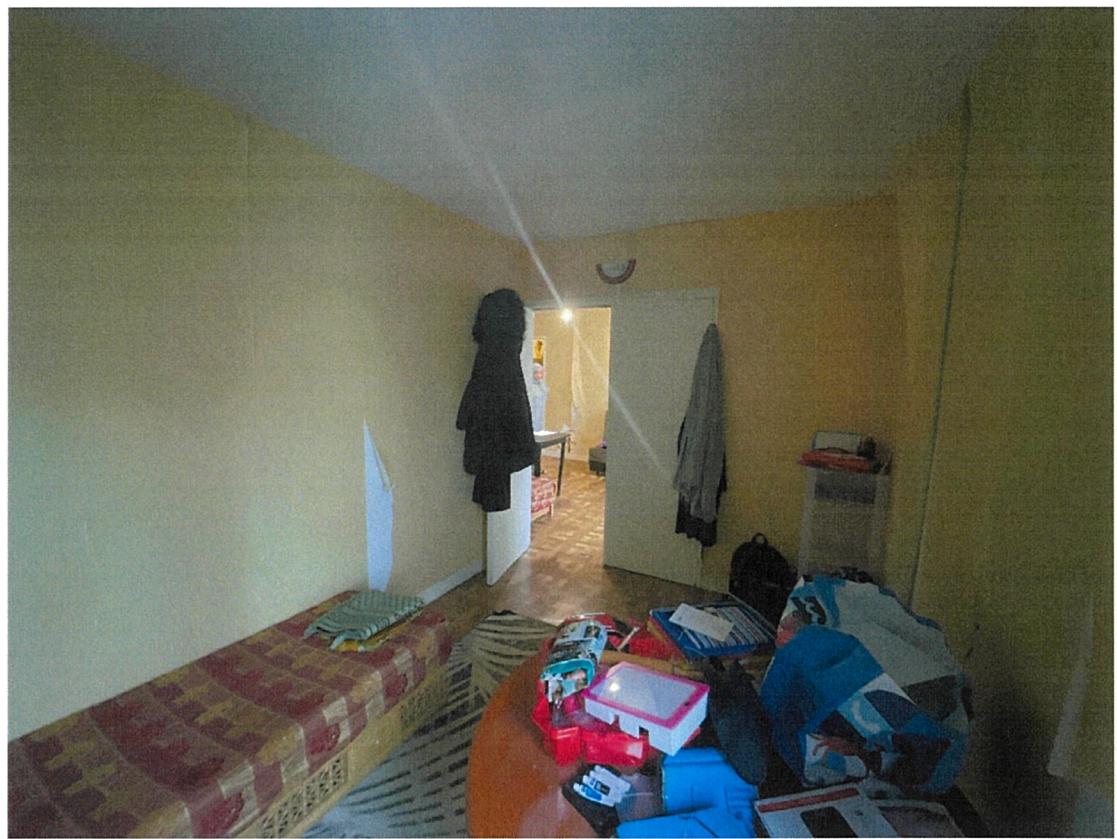
CHAMBRE :

Les murs sont recouverts de papier peint. Le papier peint est en cours de décollement.

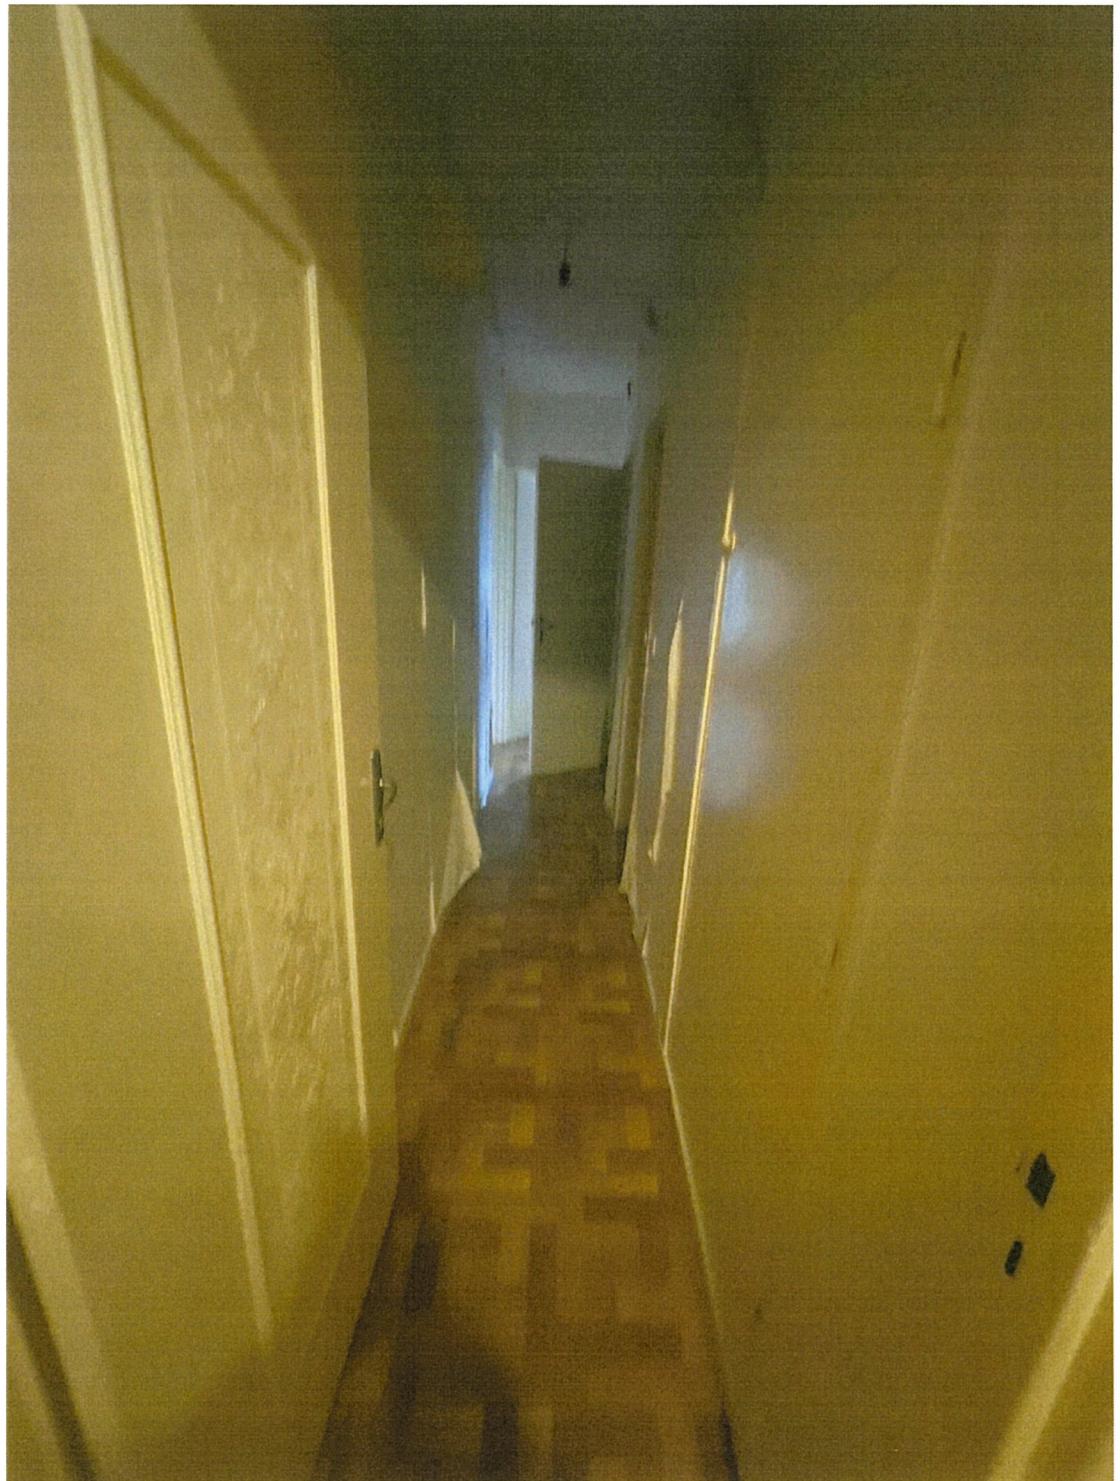
COULOIR - à droite dans l'entrée :

Le sol est en revêtement plastifié, lequel est vétuste et fortement abîmé.

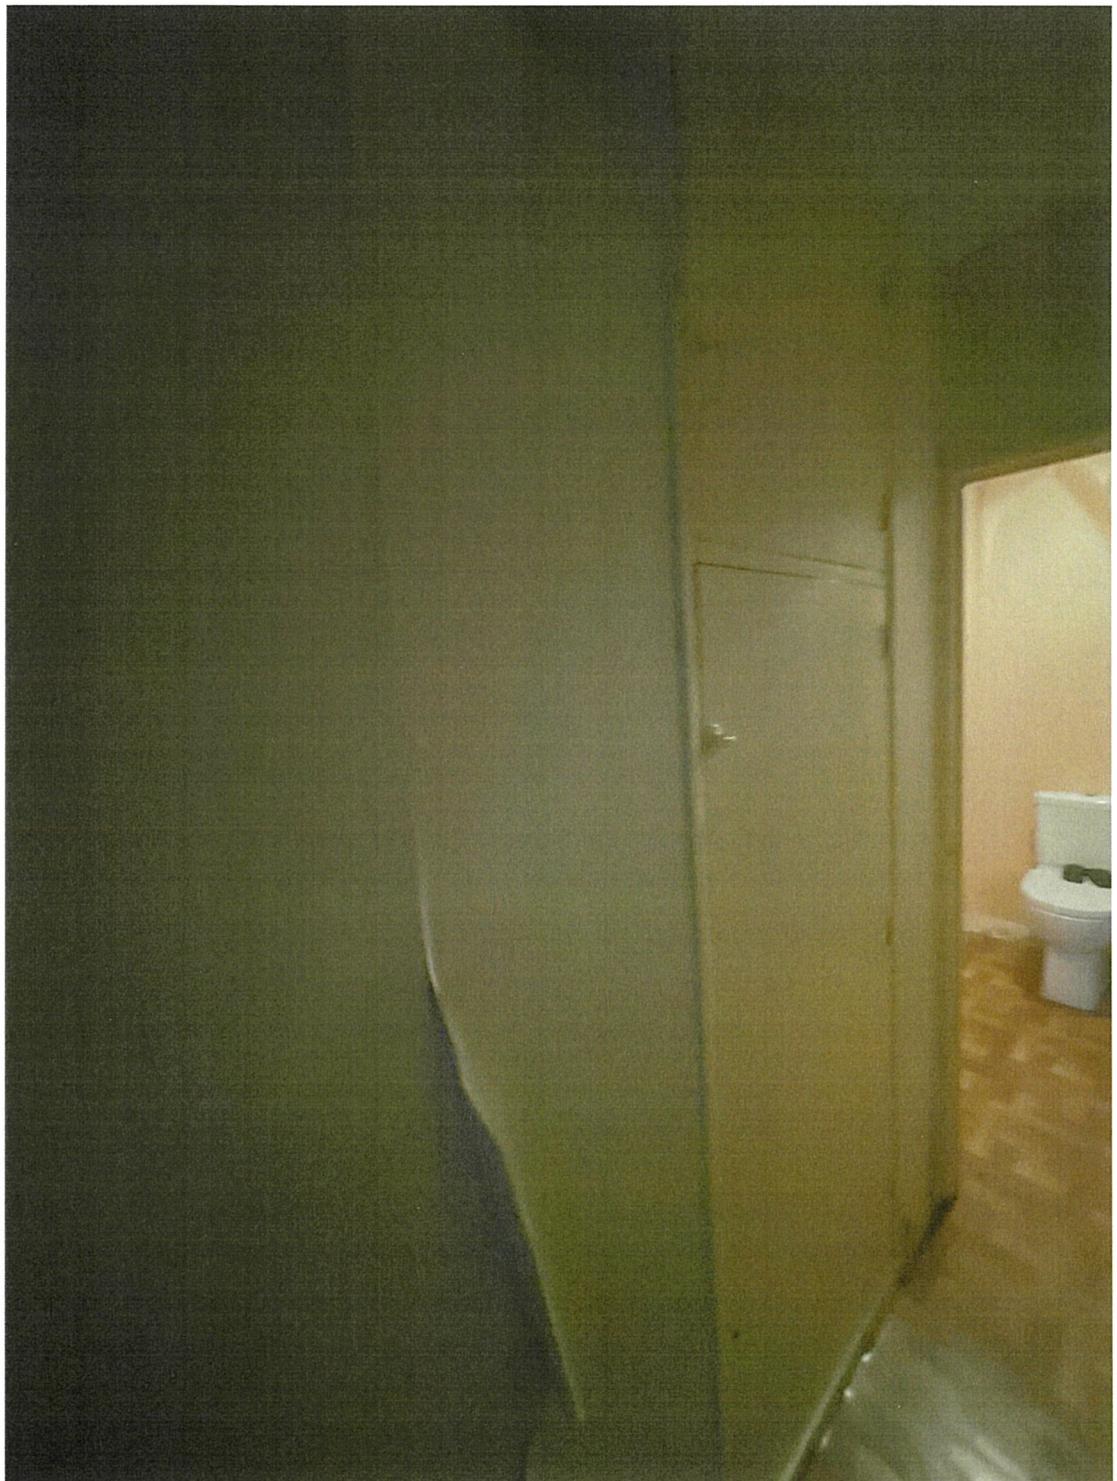
Les murs sont recouverts de papier peint, lequel est en cours de décollement.

Le plafond est peint. La peinture du plafond est jaunie, ternie.

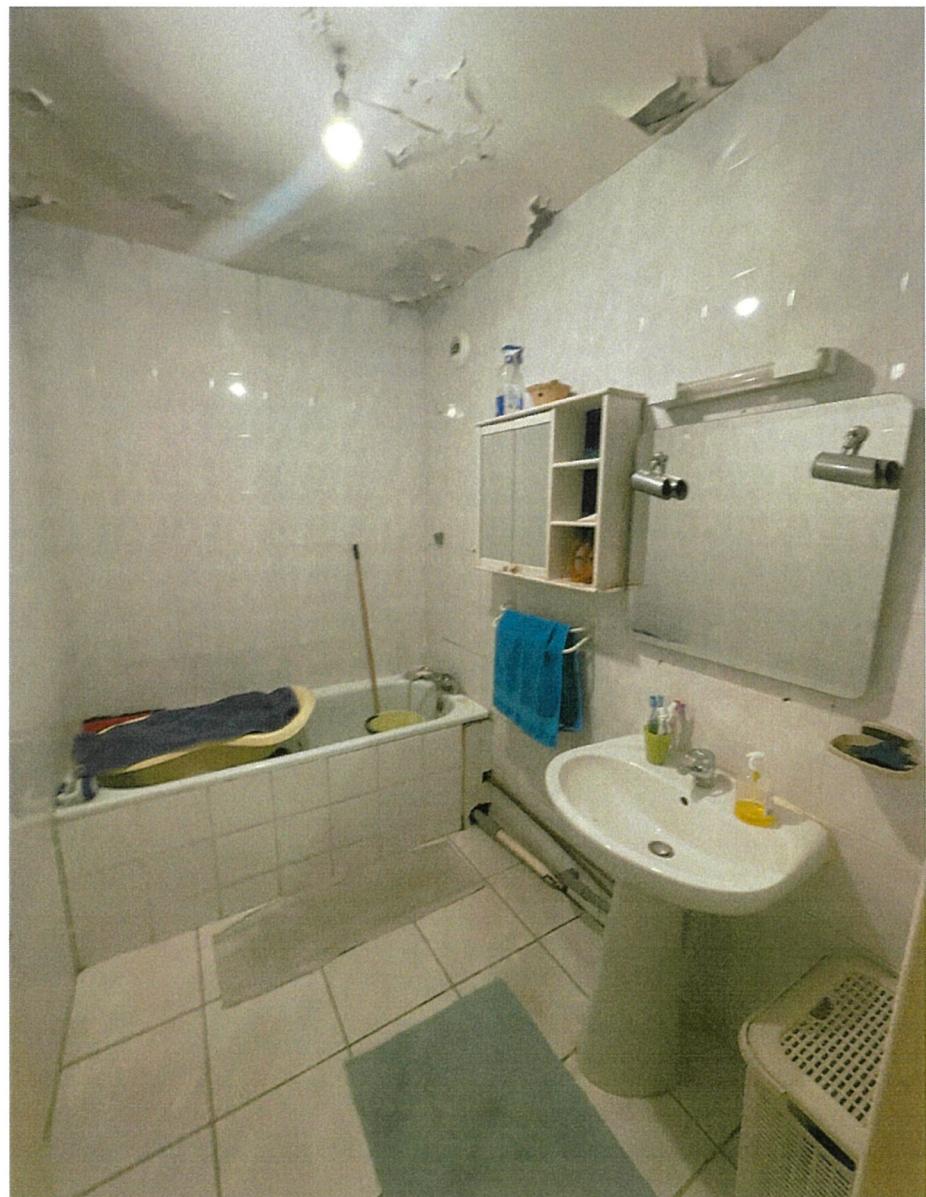
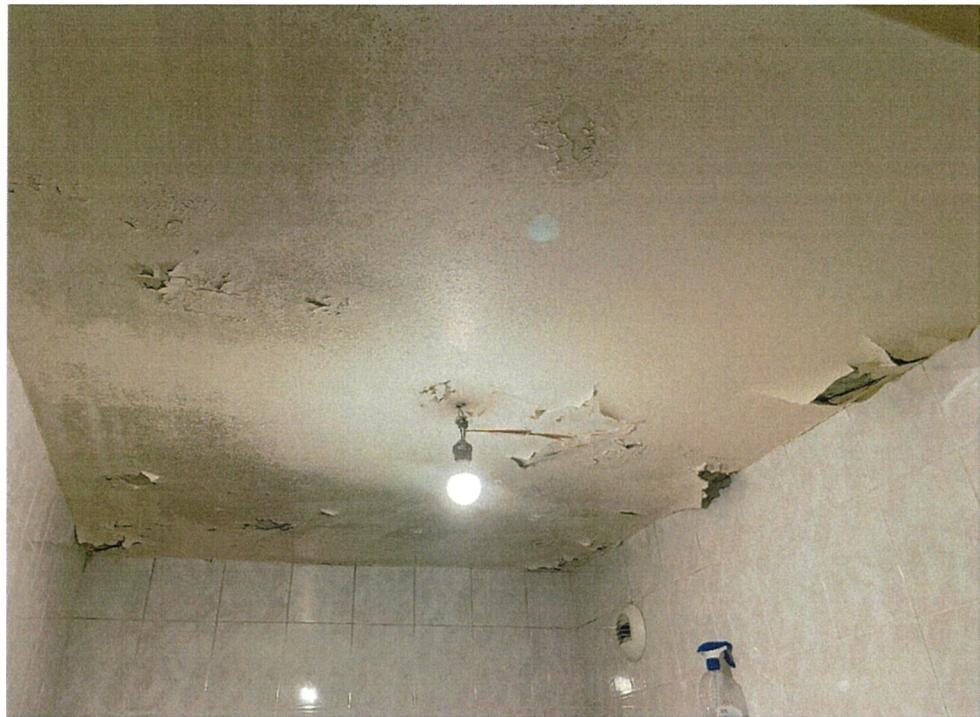
SALLE DE BAIN - 1^{ère} porte à droite :

Des carreaux de faïence sont apposés jusqu'au plafond lesquels sont anciens mais ne sont pas en bon état d'entretien.

Le plafond est peint. Celui-ci est fortement dégradé. La peinture est en cours de décollement sur toute la superficie du plafond.

Des cafards sont présents.

Le tablier de la baignoire est fortement usagé.
