PROCES-VERBAL DE DESCRIPTION

Je me suis transportée, ce jour **VINGT-TROIS JANVIER DEUX MILLE VINGT-QUATRE, au 12 rue des Aulnes, bâtiment 13, 2^e étage au fond à droite, appartement 132 F, 93600 AULNAY-SOUS-BOIS**, afin de procéder aux opérations de procès-verbal descriptif.

La saisie porte sur les droits et biens immobiliers sis à : 12 rue des Aulnes 93600 Aulnay sous-bois, bâtiment 13 – 2^{ème} étage au fond à droite Appartement 132 F

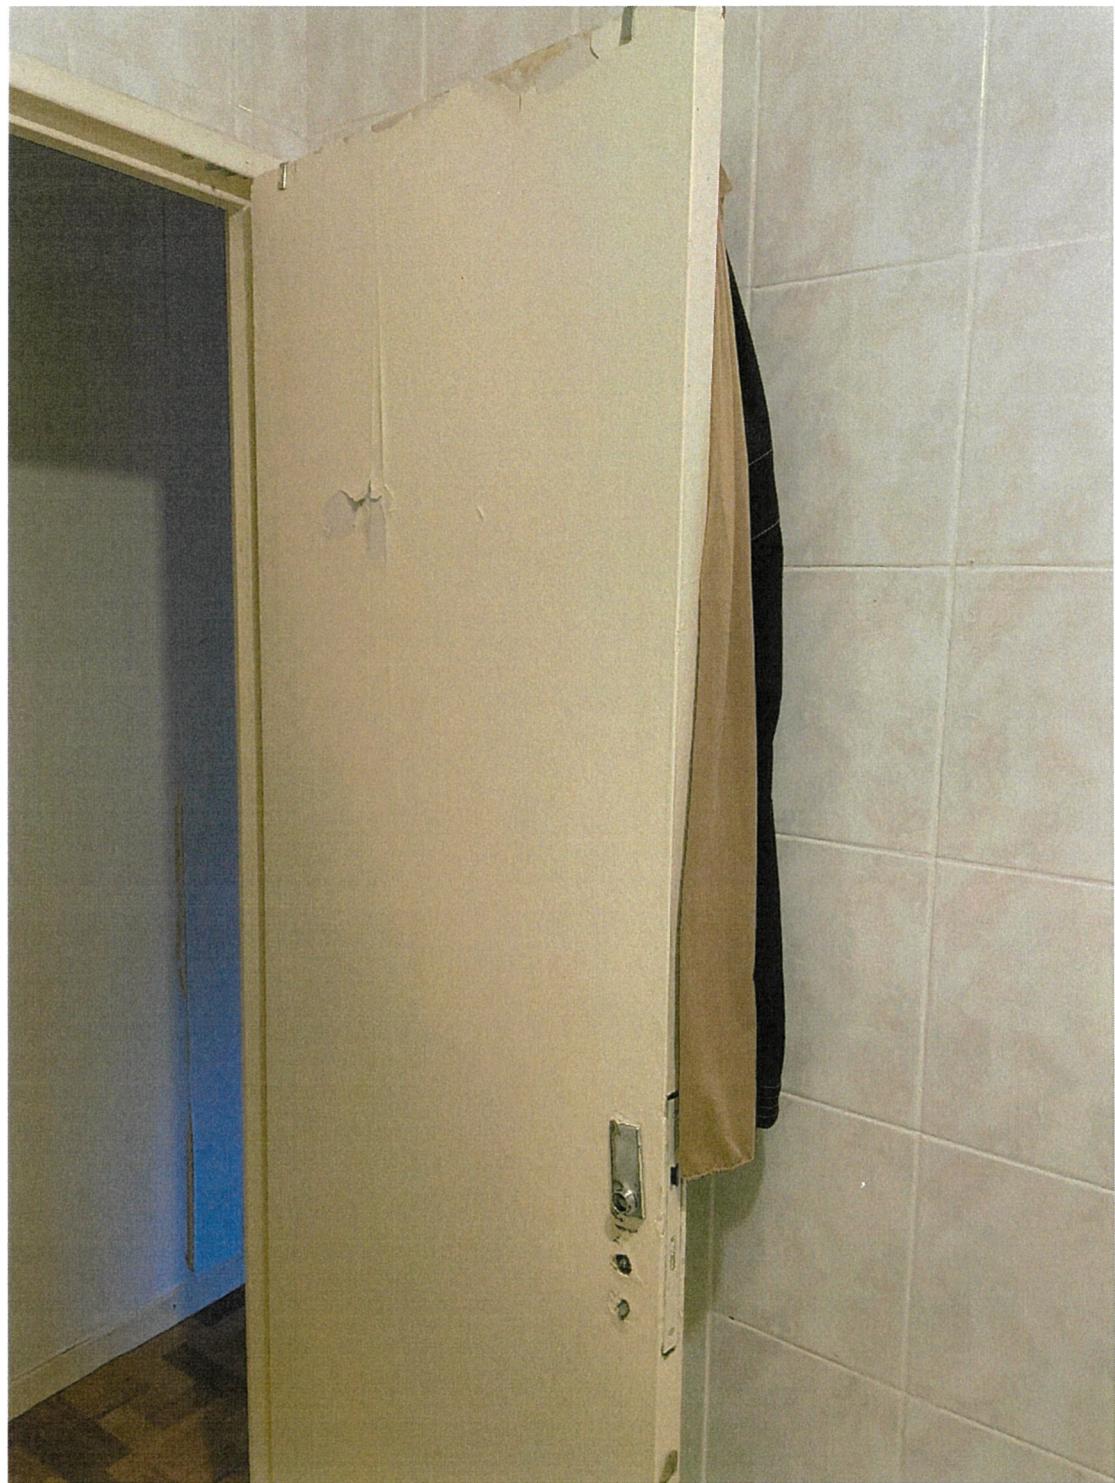
S'agissant de la porte donnant accès à cette pièce, la poignée de la porte est cassée, la peinture de la porte est dégradée.

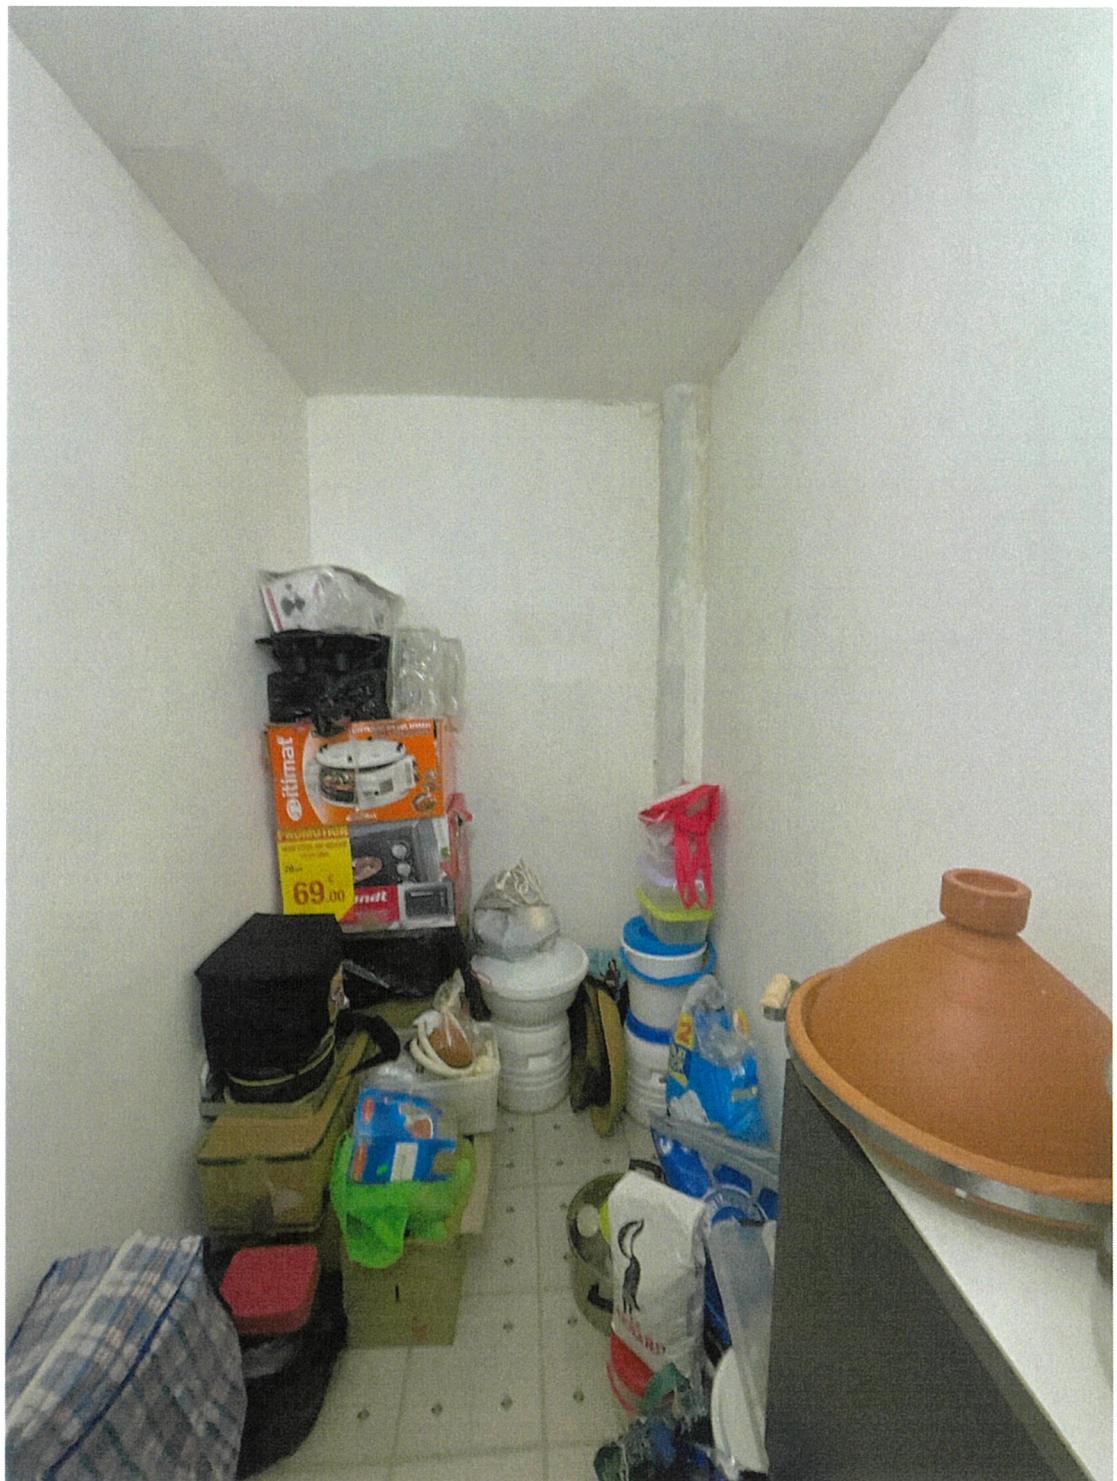
DÉBARRAS – 2ième porte droite :

Des cafards sont également présents dans la pièce.

Le plafond est peint. Il bénéficie d'une simple couche de peinture, laquelle est vétuste et sale.

La porte donnant accès à cette pièce ne s'ouvre pas. Elle bute complètement au sol.

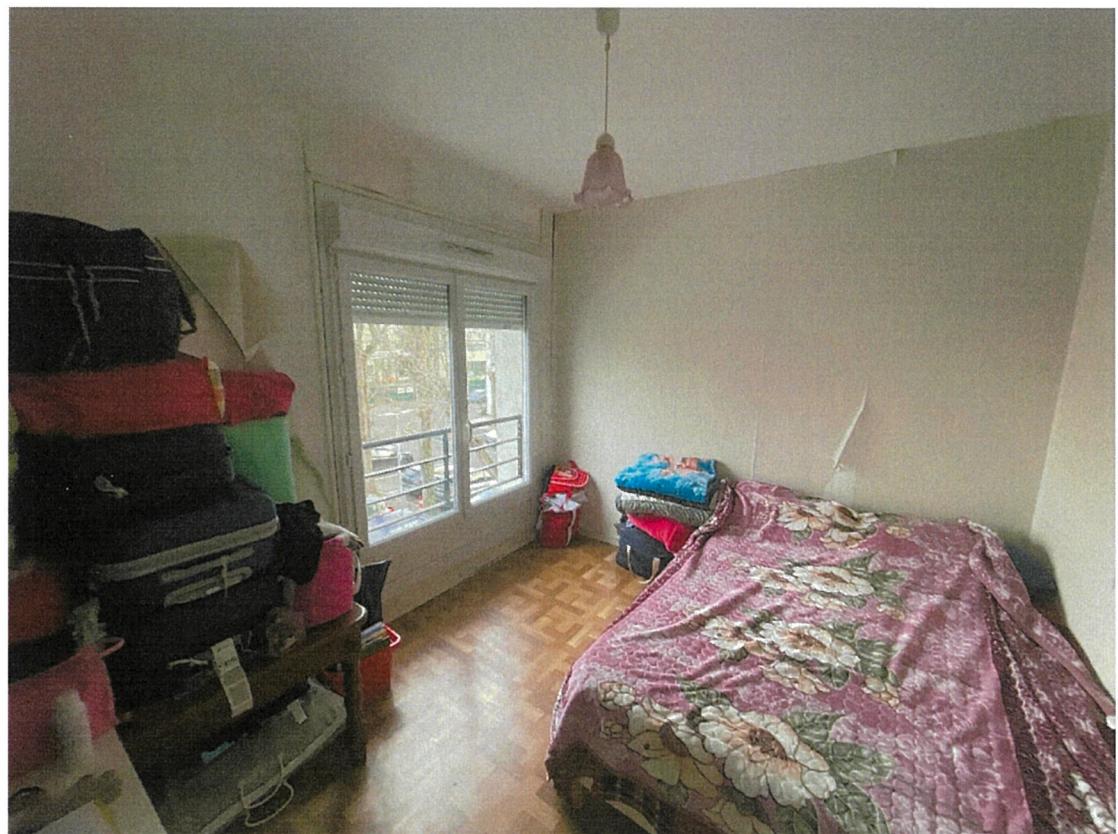
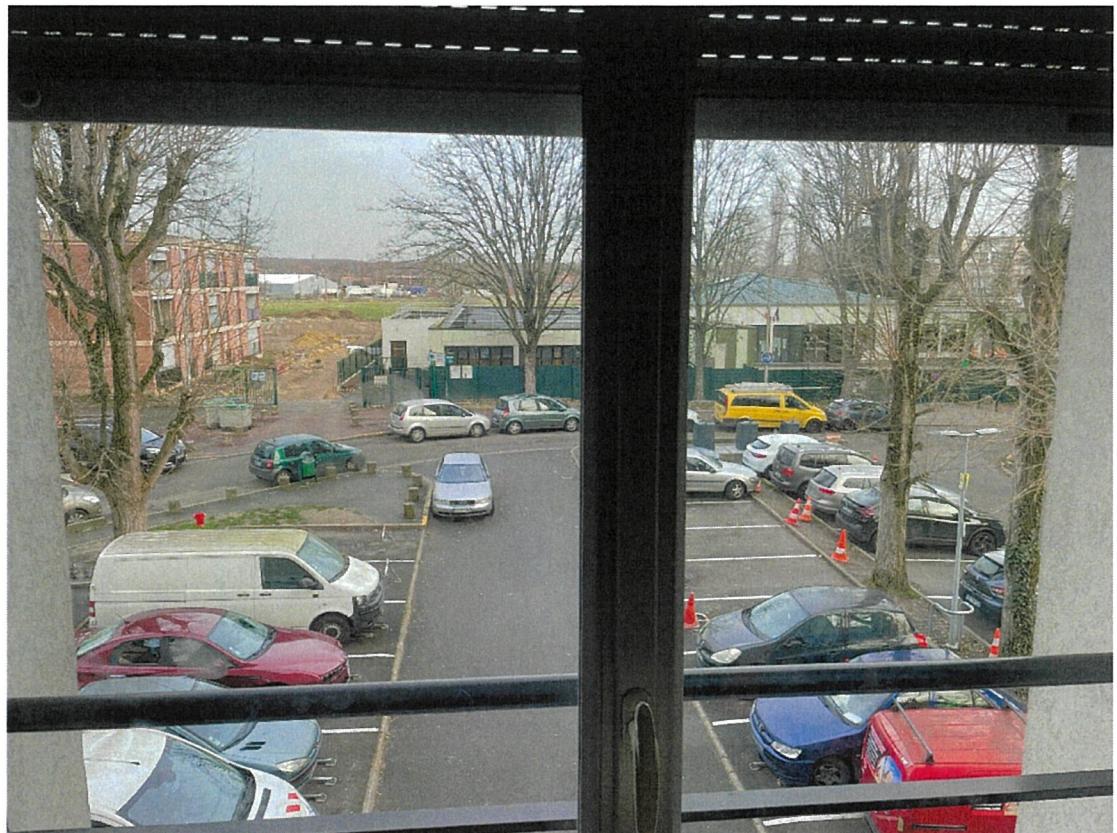
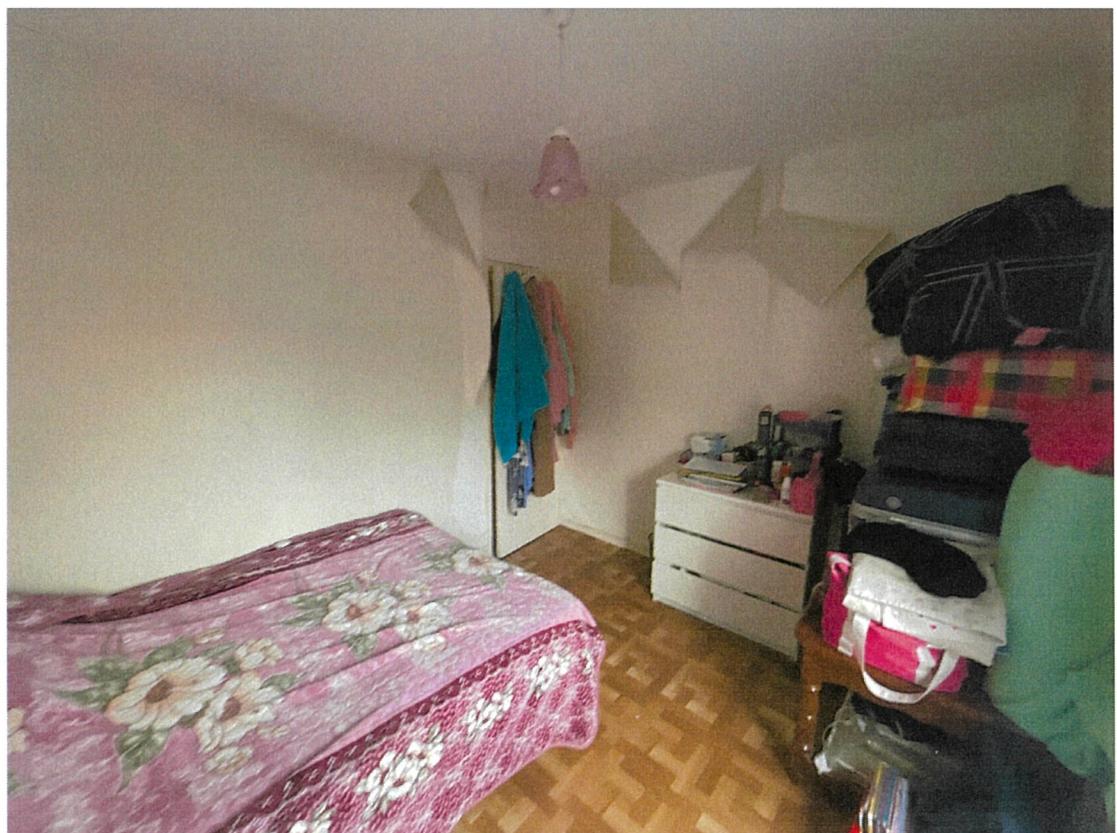
CHAMBRE – porte face :

Le sol est en revêtement plastifié imitation parquet. Il existe des traces de frottement et d'usure aux endroits de passage.

Les murs sont recouverts de papier peint, lequel est en cours de décollement.

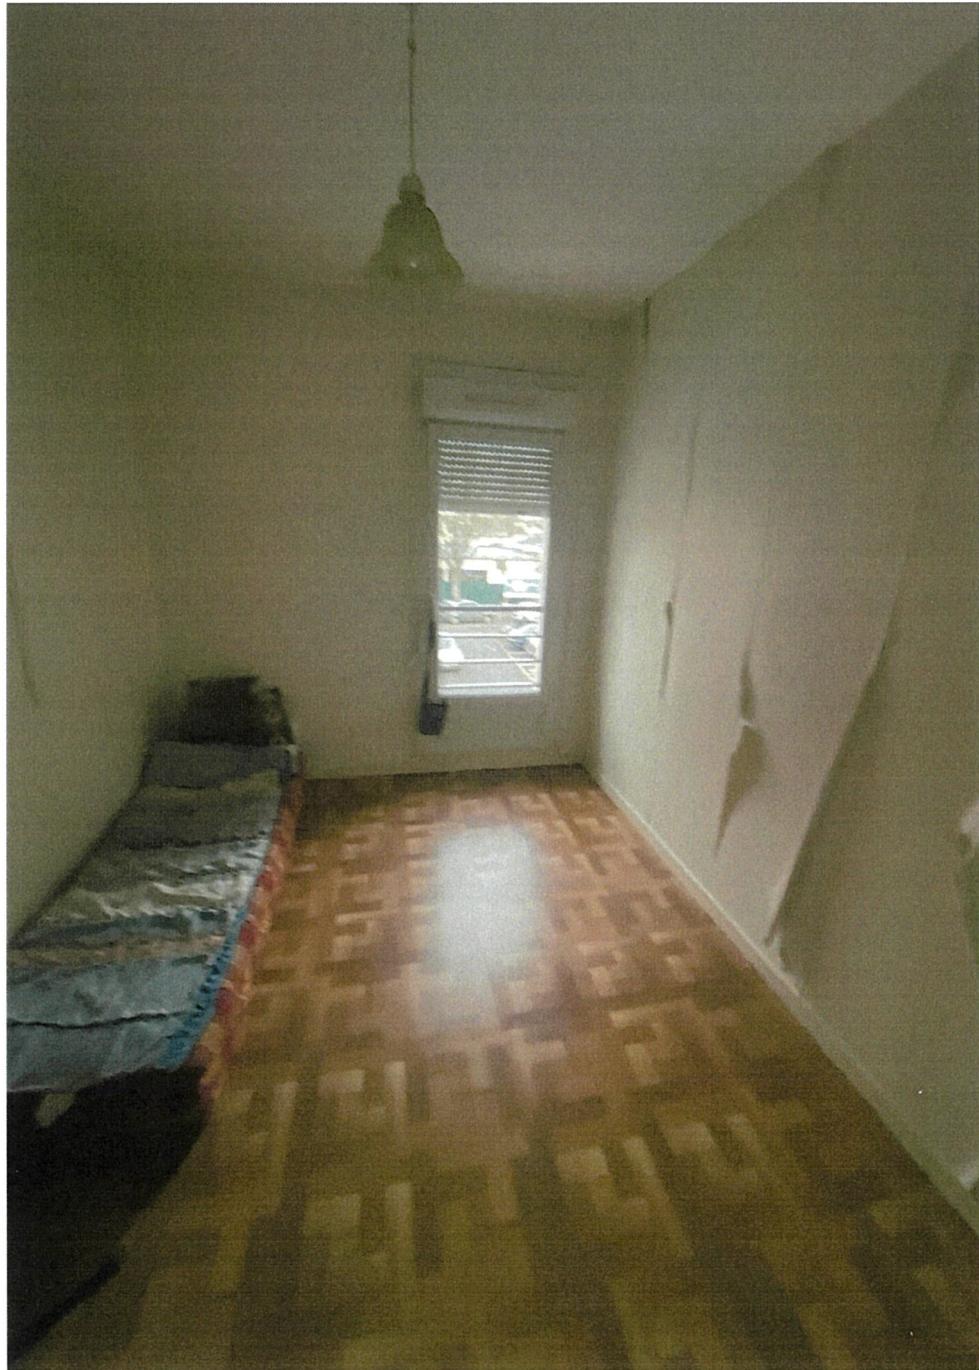
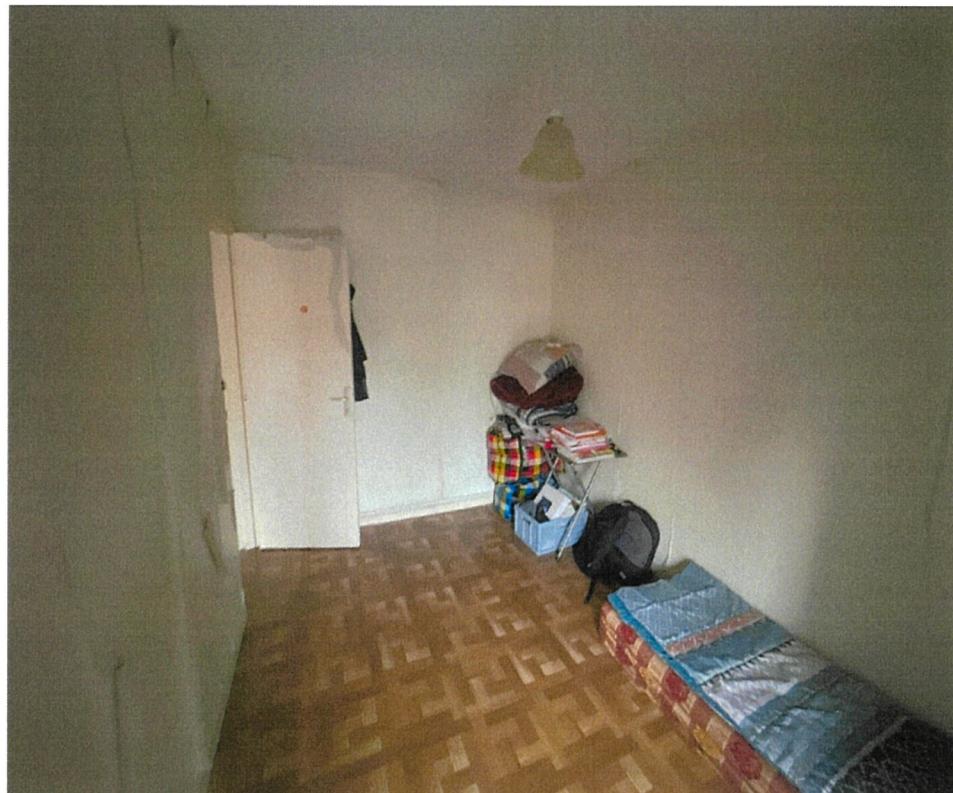
CHAMBRE - porte fond de couloir gauche :

Le papier peint est en cours de décollement sur le mur fond ainsi que sur le mur face.

Le plafond est peint. La peinture du plafond est jaunie et ternie.

La lumière est testée, elle fonctionne. Tous les interrupteurs sont cassés et un des caches de protection des interrupteurs est manquant.
